Nr projektu: P24016

**WYKONANIE OCENY STANU TECHNICZNEGO ZADASZENIA  
PRZYSTANKU TRAMWAJOWEGO NA WĘZŁE PRZESIADKOWYM W  
OKOLICY UL. LOTNICZEJ WĘ WROCŁAWIU**

Obiekt: **Zadaszenie przystanku tramwajowego na węźle przesiadkowym przy ul. Lotniczej**

Stadium: **Ocena stanu technicznego**

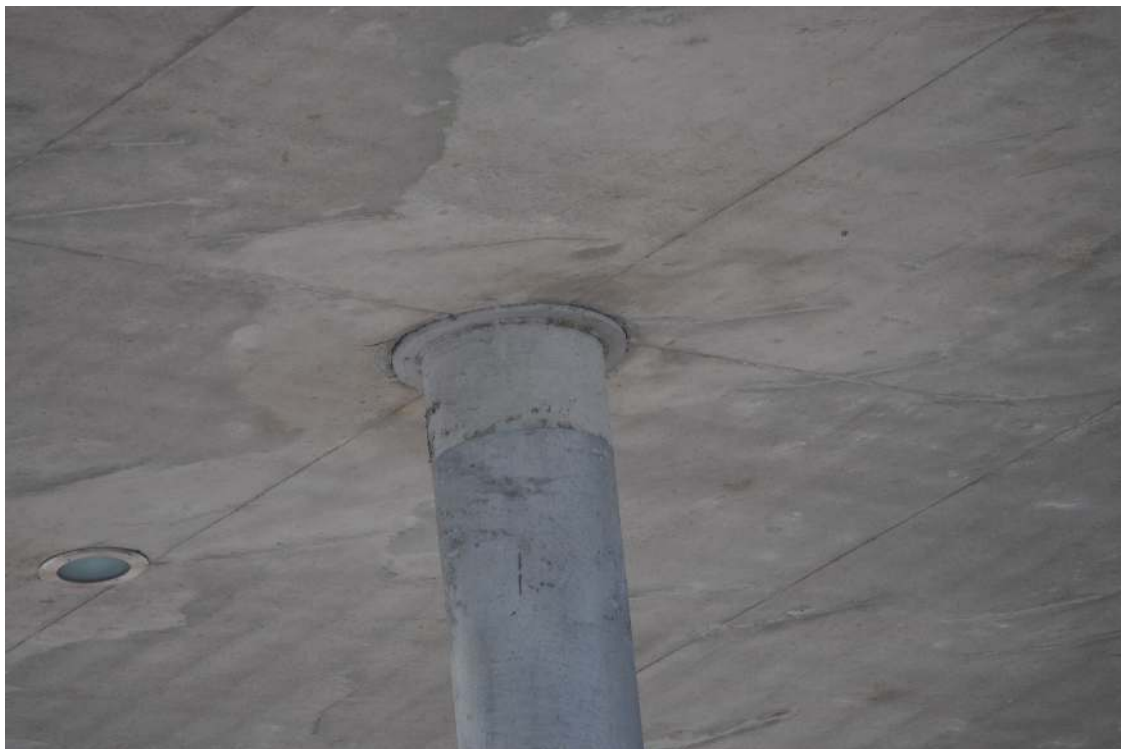
Rys. 5.1. Widok na jeden ze słupów podpierających.  
Widoczne uszkodzenie zabezpieczeń atykorozyjnych słupa oraz rdzawe zacieki w strefie połączenia głowicy z płytą zadaszenia.

- zacieki wody w strefie połączenia płyty zadaszenia ze słupami podpierającymi świadczą o nieszczelności lub zniszczeniu izolacji wykonanej na powierzchni zadaszenia,

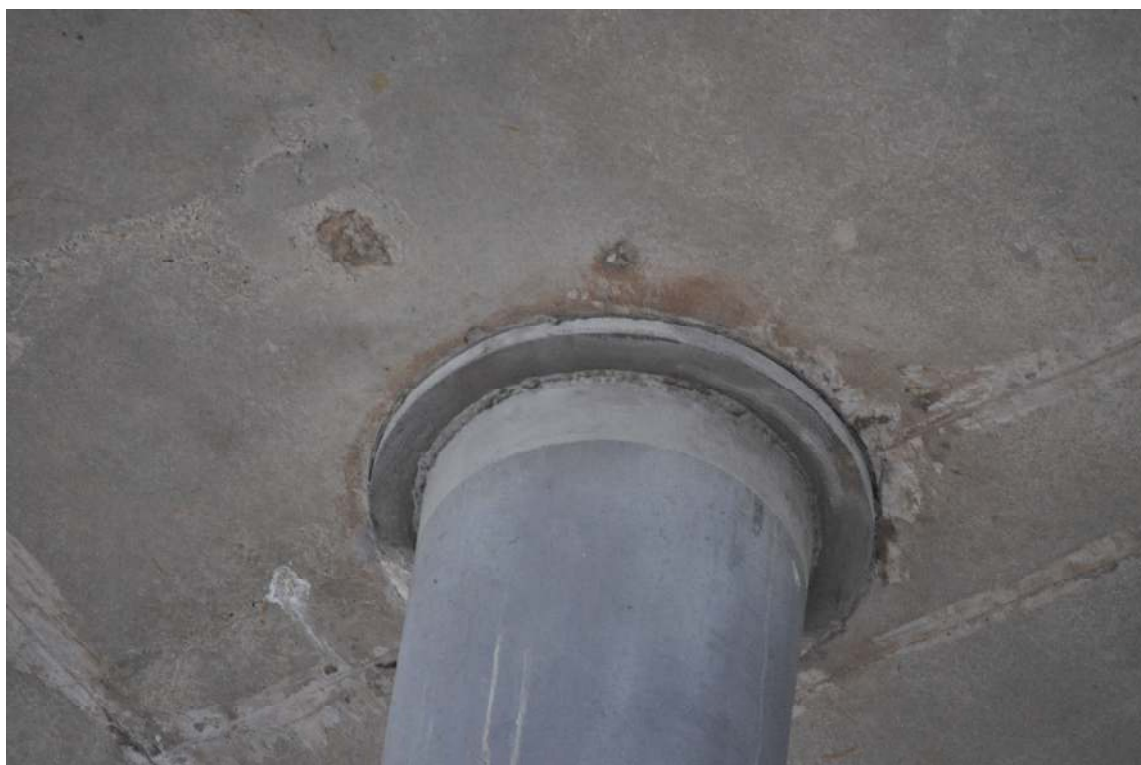
Rys. 5.2. Widok na jeden ze słupów podpierających.  
Widoczna korozja betonu oraz rdzawe zacieki wokół blachy zamykającej głowicę świadczące o nieszczelności lub zniszczeniu izolacji zadaszenia.

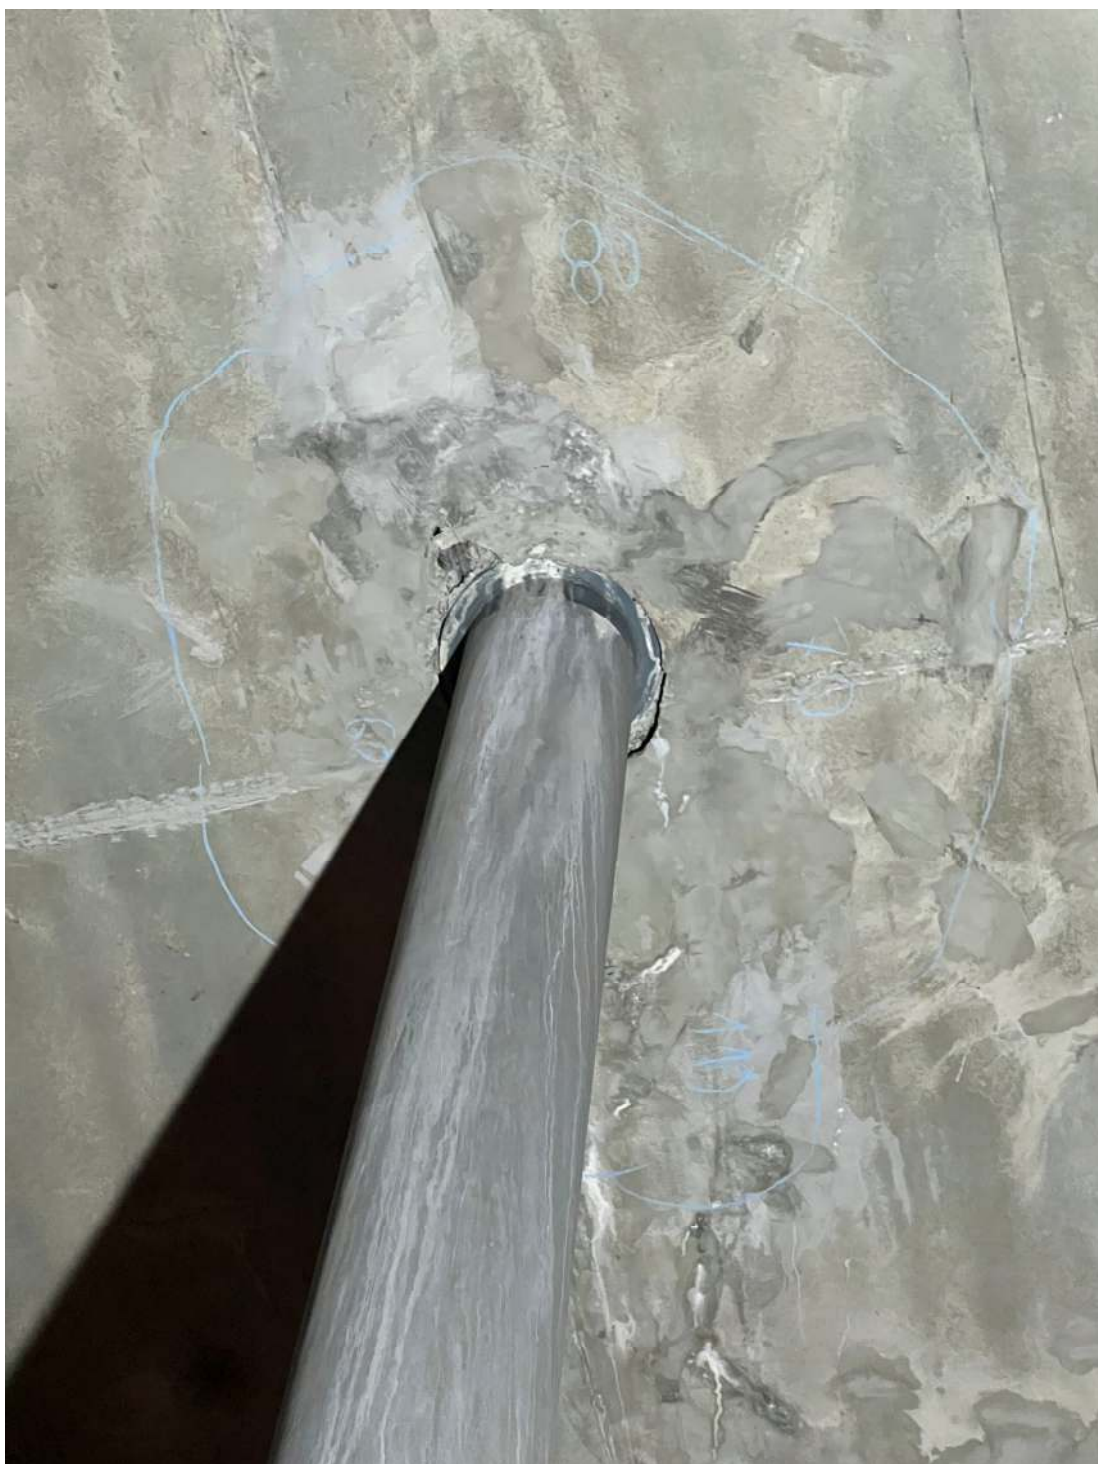
Rys. 5.3. Widok na płytę zadaszeni od spodu, w strefie słupa S4.  
Widoczne “wbicie” stalowego słupa w płytę zadasznia oraz zakres zinwentaryzowanej pustki powietrznej.

- słup S4 (wg dokumentacji projektowej) jest “wbity” w płytę zadaszenia na głębokość około 7,5cm.
- w obecnym stanie, słup opiera się na zbrojeniu dolnym płyty zadaszenia

- dodatkową przyczyną większych zacieków w obrębie głowicy słupa S4 jest zinwentaryzowane uszkodzenie w postaci "wbicia" słupa w płytę zadaszenia,
- na podstawie zinwentaryzowanego "wbicia" w obrębie słupa S4 oraz schematu struktury zniszczenia betonu stwierdza się, że doszło do zjawiska przebicia płyty zadaszenia przez słup podpierający,

Z uwagi na powyższe w trybie **pilnym** należy podjąć kroki polegające na natychmiastowym, czasowym podparciu konstrukcji w oparciu o projekt technologiczny.

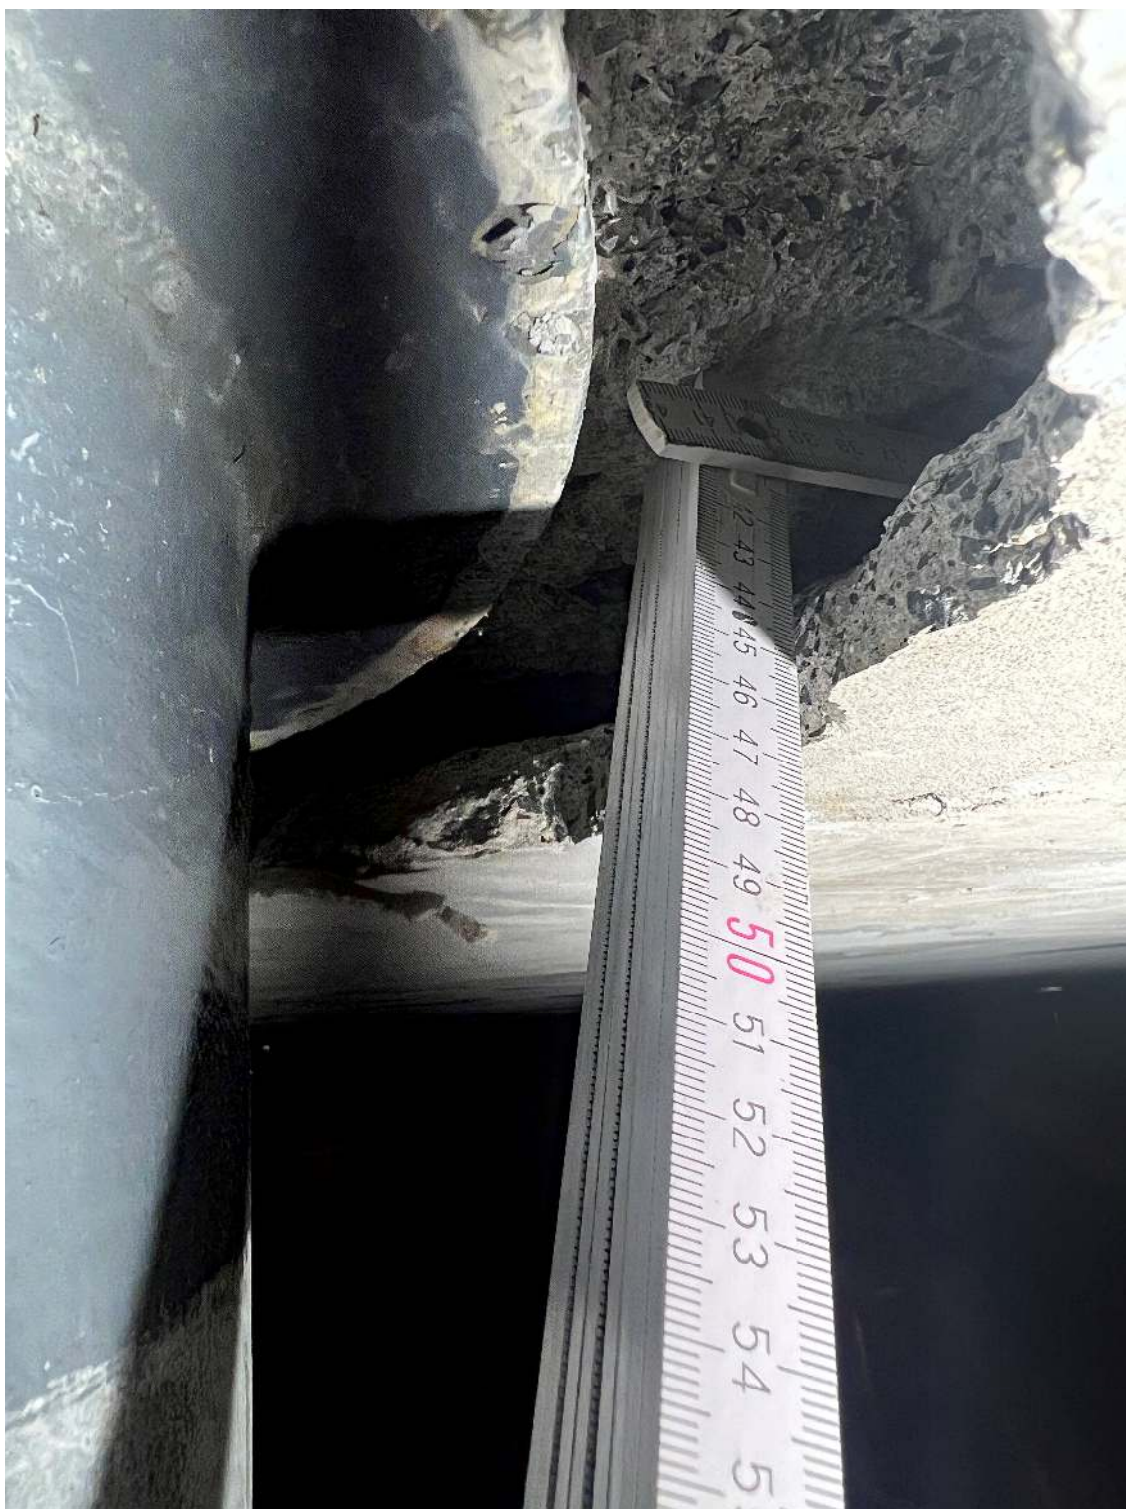
Rys. 5.4. Widok na strefę “wbicia” słupa S4 w powierzchnię płyty zadaszenia. Widoczny zakres szacowanej pustki (kieszeni) na podstawie zasięgu miary drewnianej.

- pomiędzy otuliną dolną, a dolnymi prętami zbrojeniowymi płyty występuje wolna przestrzeń (tzw. kieszeń).
- podczas badań manualnych sztywną miarą drewnianą stwierdzono, że zakres “kieszeni” wynosi od 40-60 cm w każdym z kierunków.

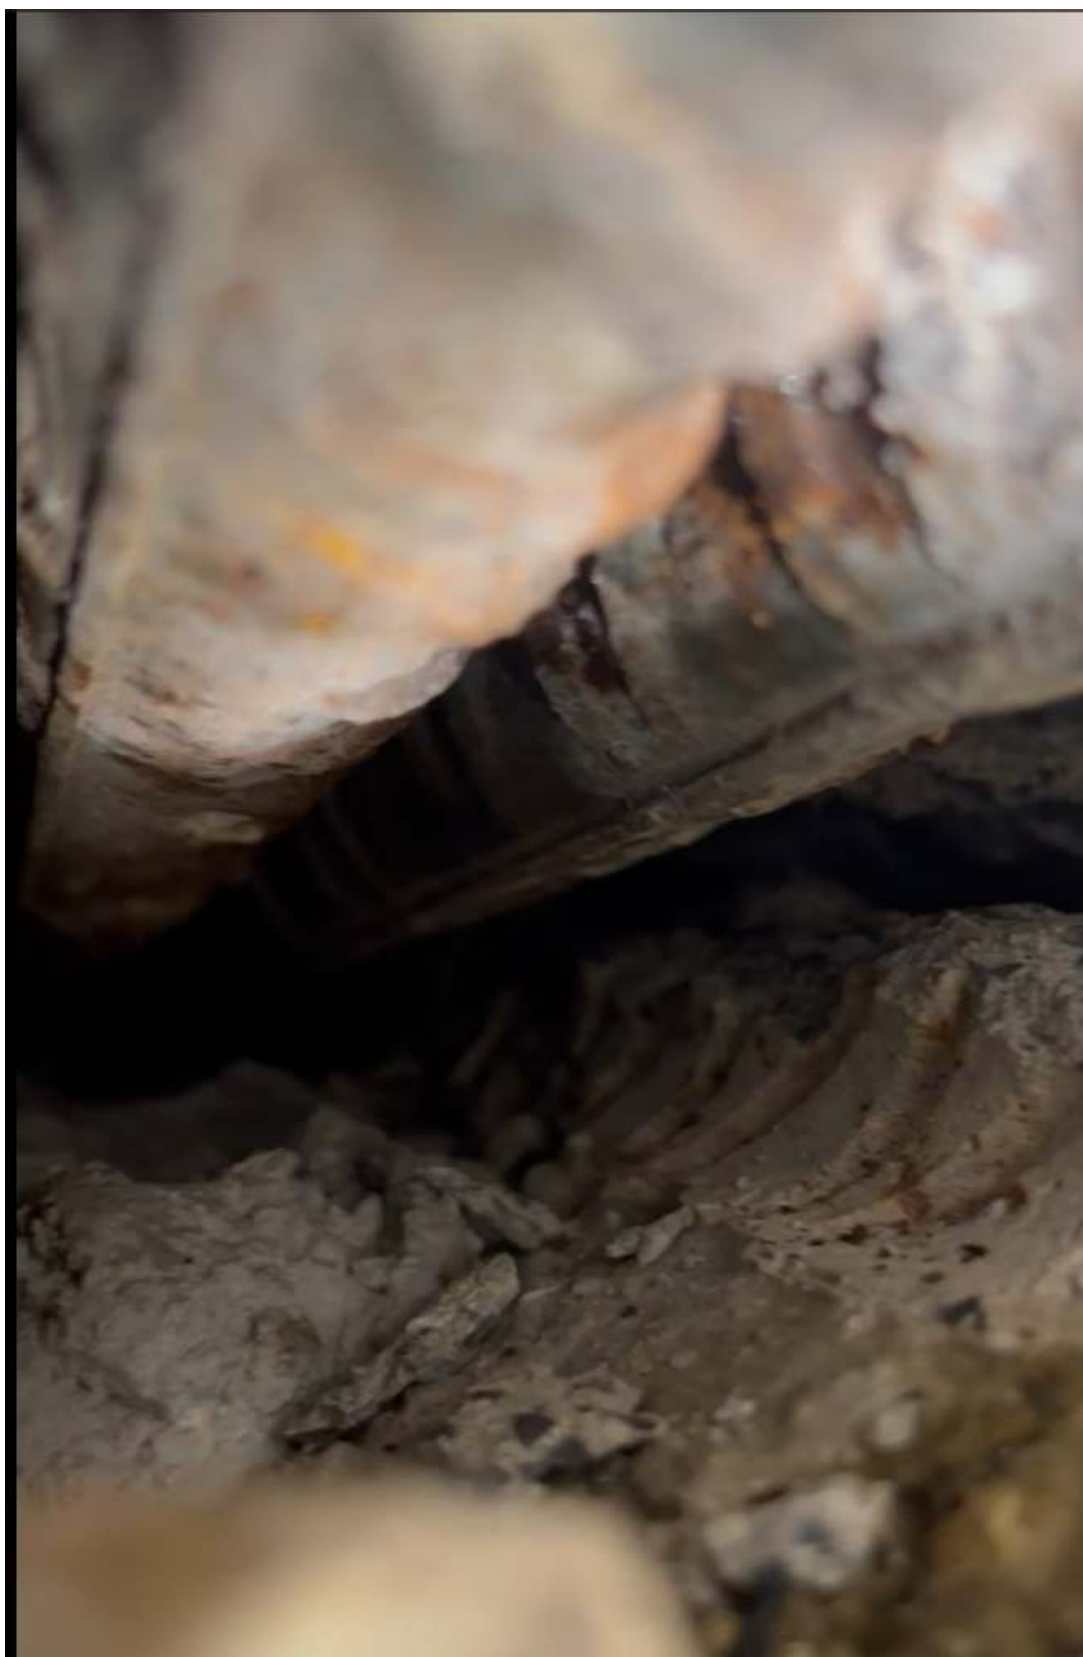
Rys. 5.5. Widok na strefę “wbicia” słupa S4 w powierzchnię płyty zadaszenia. Widoczny zakres “kieszeni” powietrznej oraz odposojenie zbrojenia dolnego płyty od otuliny.

- w strefie przebicia występuje wyraźne odspojenie zbrojenie dolnego płyty zadaszenia od otuliny,
- w obrębie zinwentaryzowanego przebicia stwierdzono niebezpieczeństwo upadku luźnych elementów zniszczonego betonu na teren poniżej,

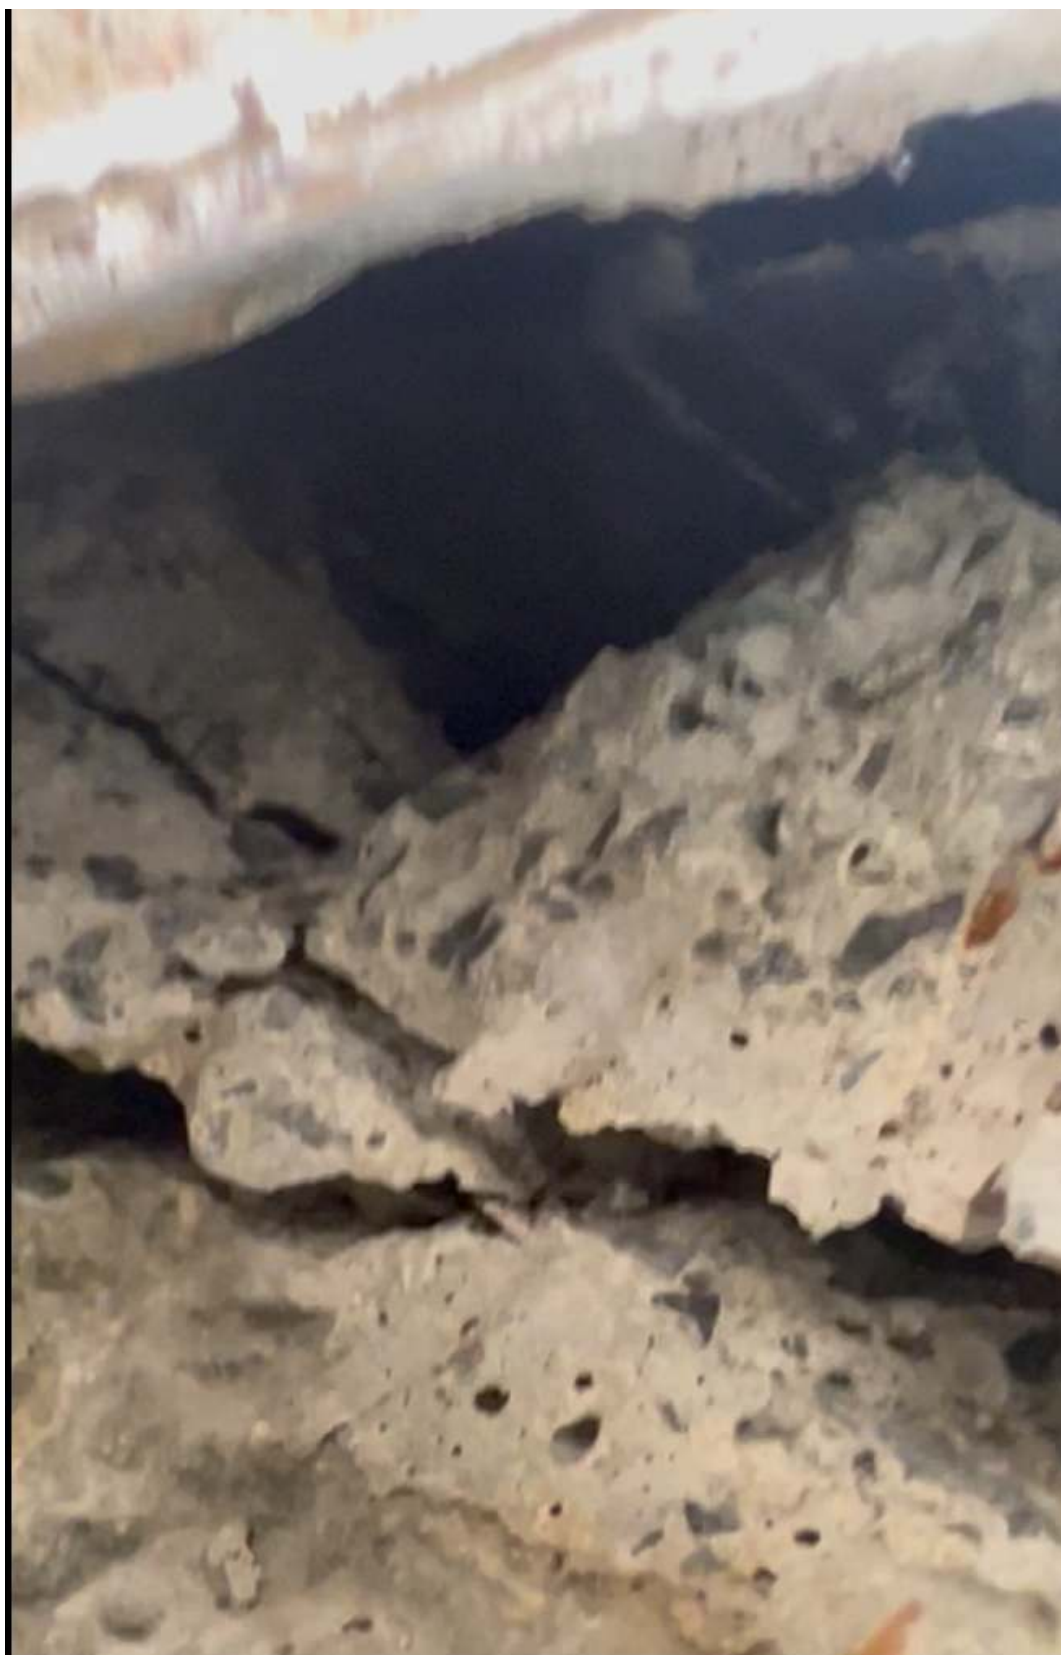
Rys. 5.6. Widok na strefę “wbicia” słupa S4 w powierzchnię płyty zadaszenia.  
Widoczne zniszczenie (zmiażdżenie betonu) w miejscu “przbicia”

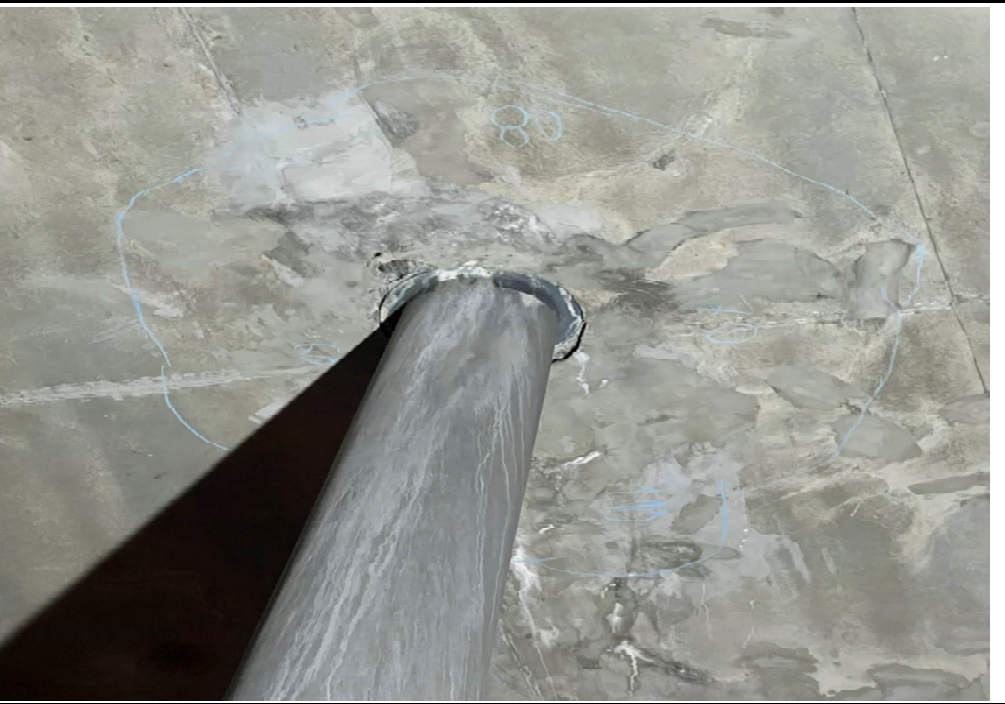
| <p>Fot. 1 Widok od spodu na zadasznie przystanku<br/>Widoczne zniszczenie struktury betonu oraz "wbicie" słupa podpierającego w płytę zadaszienia.</p> | | |

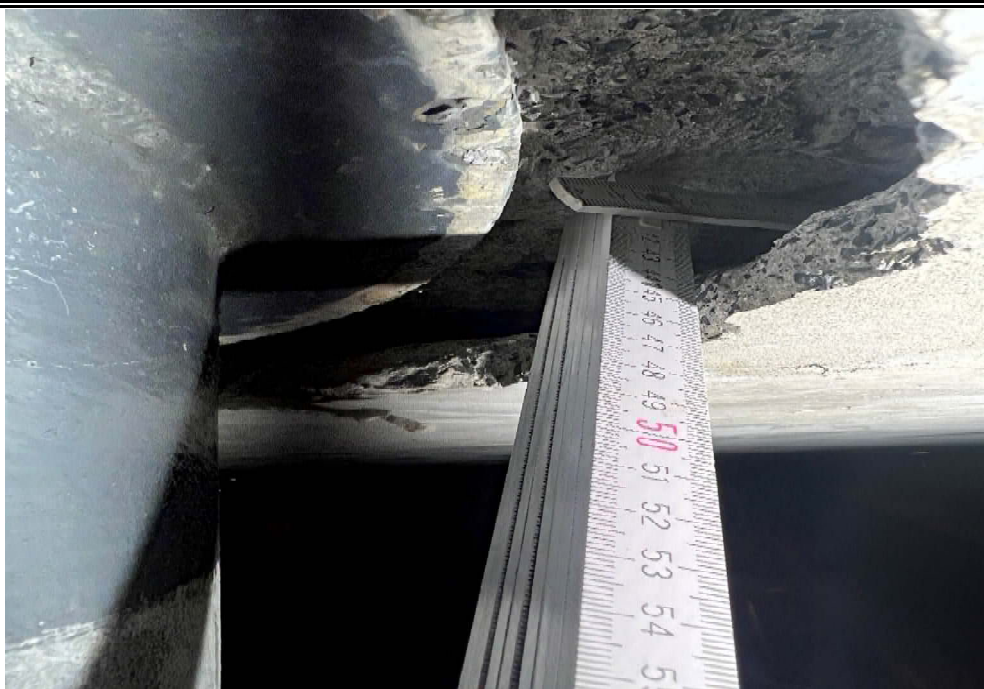
Fot. 4 Widok od spodu na zadaszenie przystanku.  
Widoczny zakres pustki powietrznej w strefie dolnej płyty betonowej.

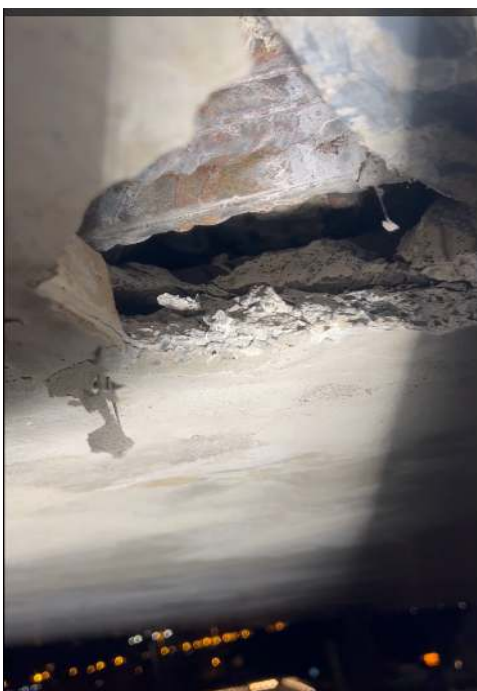
Fot. 5 Widok od spodu na zadaszenie przystanku.  
Widoczny wyraźny ubytek betonu w dolnej strefie płyty zadaszenia spowodowany wbiciem słupa.  
Jednocześnie widoczne oparcie słupa podpierającego na zbrojeniu dolnym płyty.

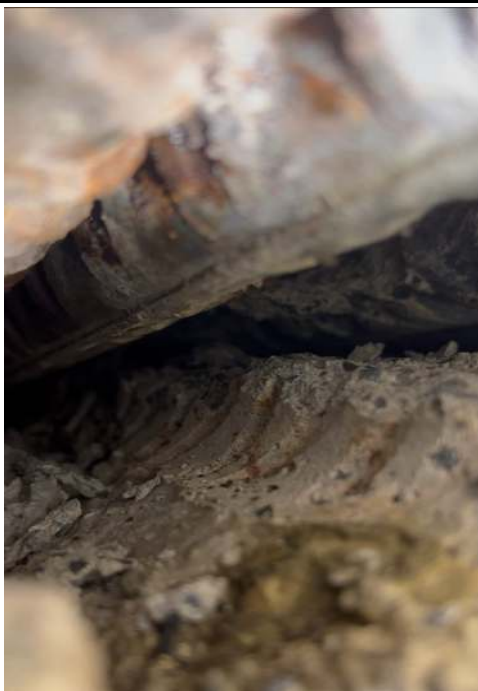
Fot. 6 Widok od spodu na zadaszenie przystanku.  
Widoczne odspojenie zbrojenia dolnego od otuliny oraz powstała pustka powietrzna.

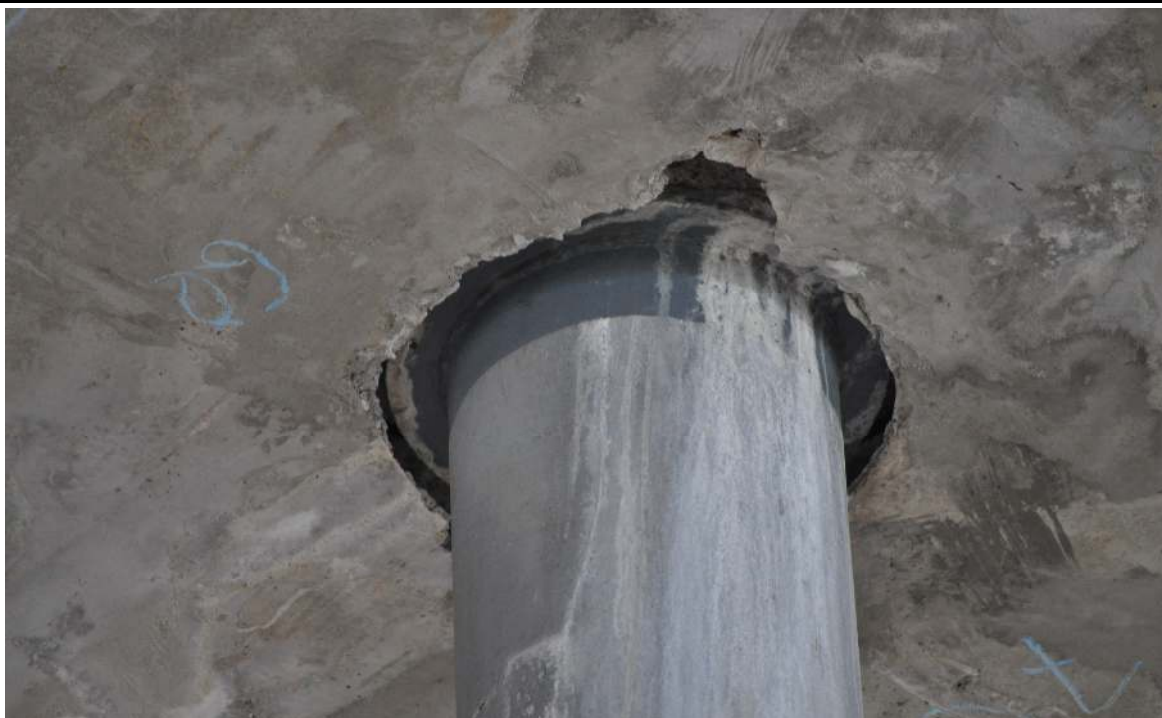
Fot. 9 Widok od posdu w strefie słupa S4.  
Widoczne uszkodzenie płyty zadaszenia spowodowane jej przebiciem.

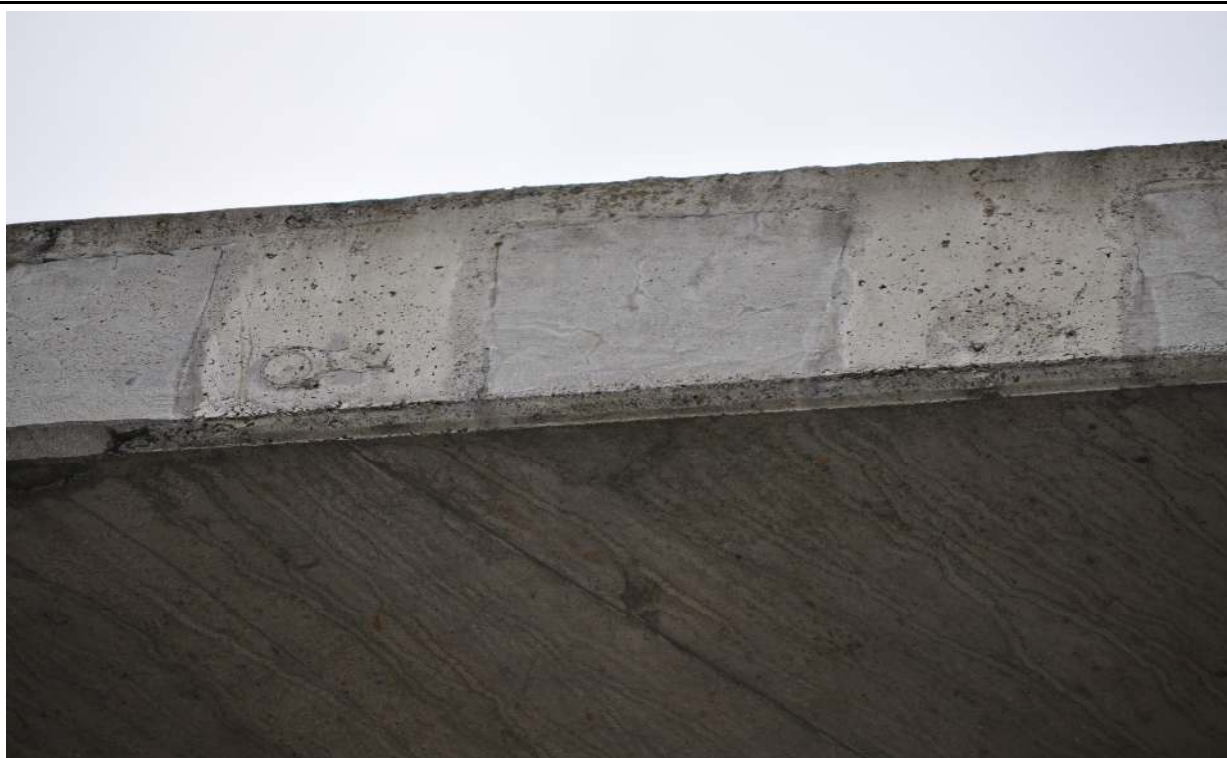
Fot. 10 Widok na zachodnią krawędź zadaszenia.  
Widoczna korozja oraz zarysowania betonu w strefie zakotwień cięgien sprężających.

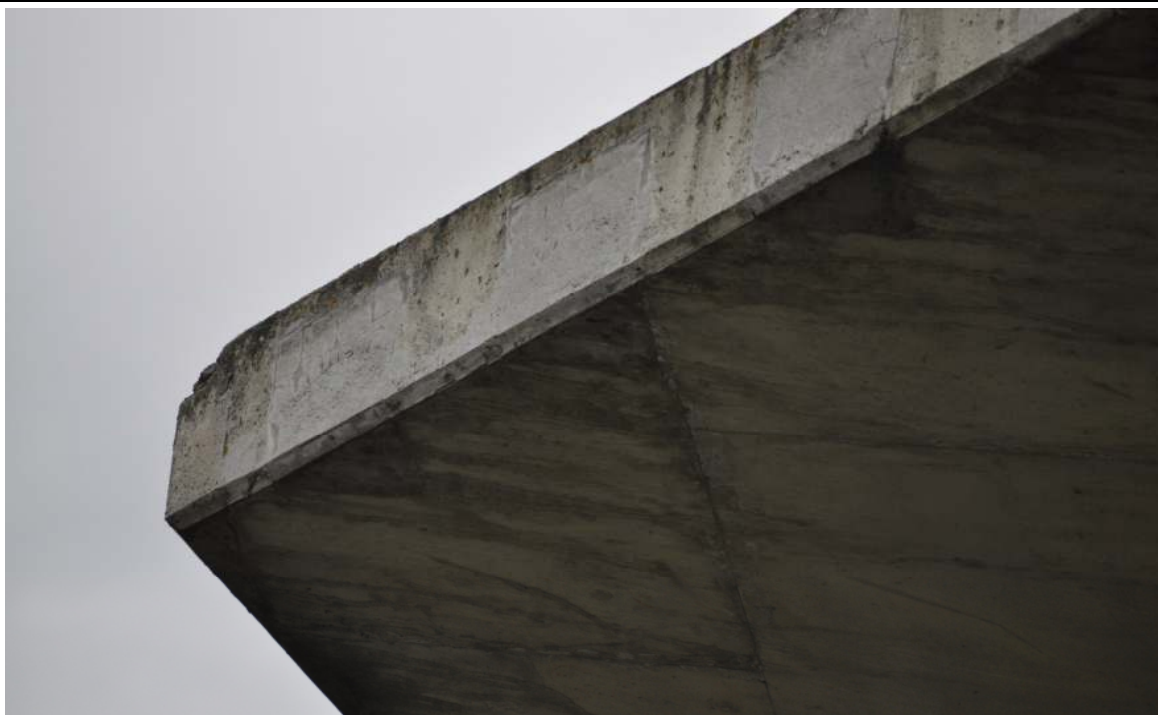
Fot. 11 Widok na krawędź zadaszenia od strony północnej.  
Widoczna korozja, ubytki oraz zacieki na powierzchni betonu.

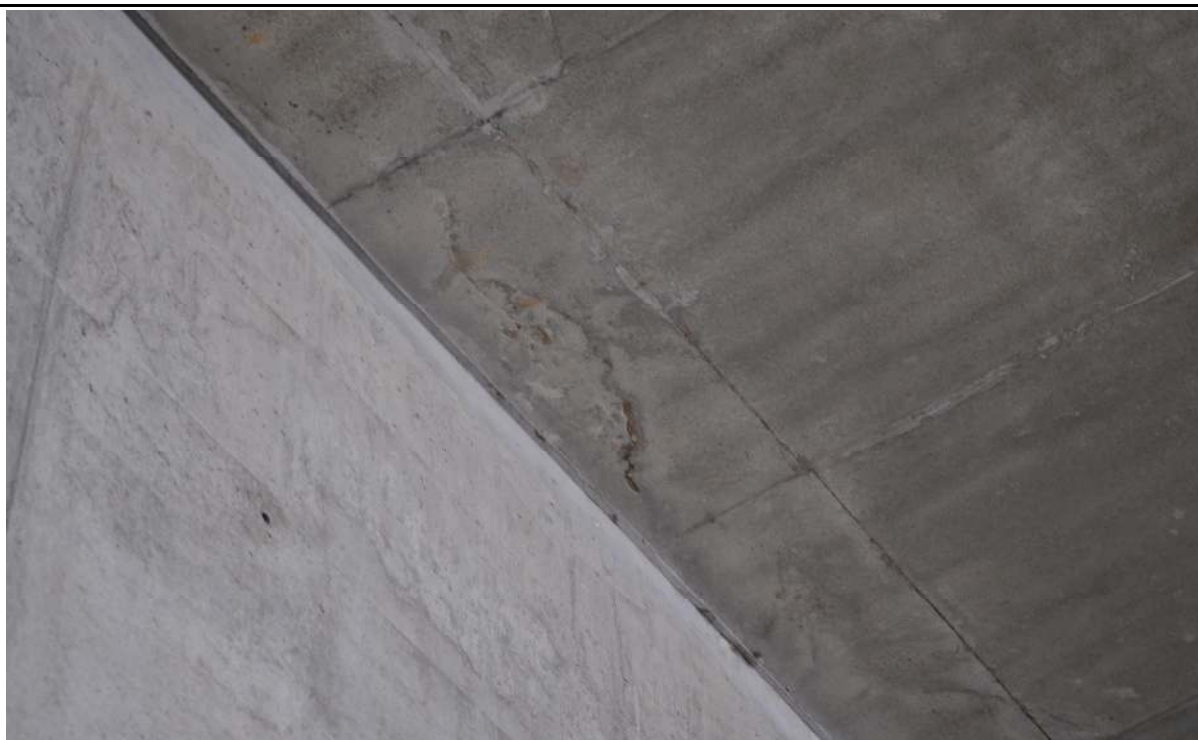
Fot. 12 Widok na strefę połączenia zadaszenia ze ścianą podpierającą.  
Widoczne wyraźne, rdzawe zacieki świadczące o niszczeniu lub braku odpowiedniej izolacji w strefie połączenia.

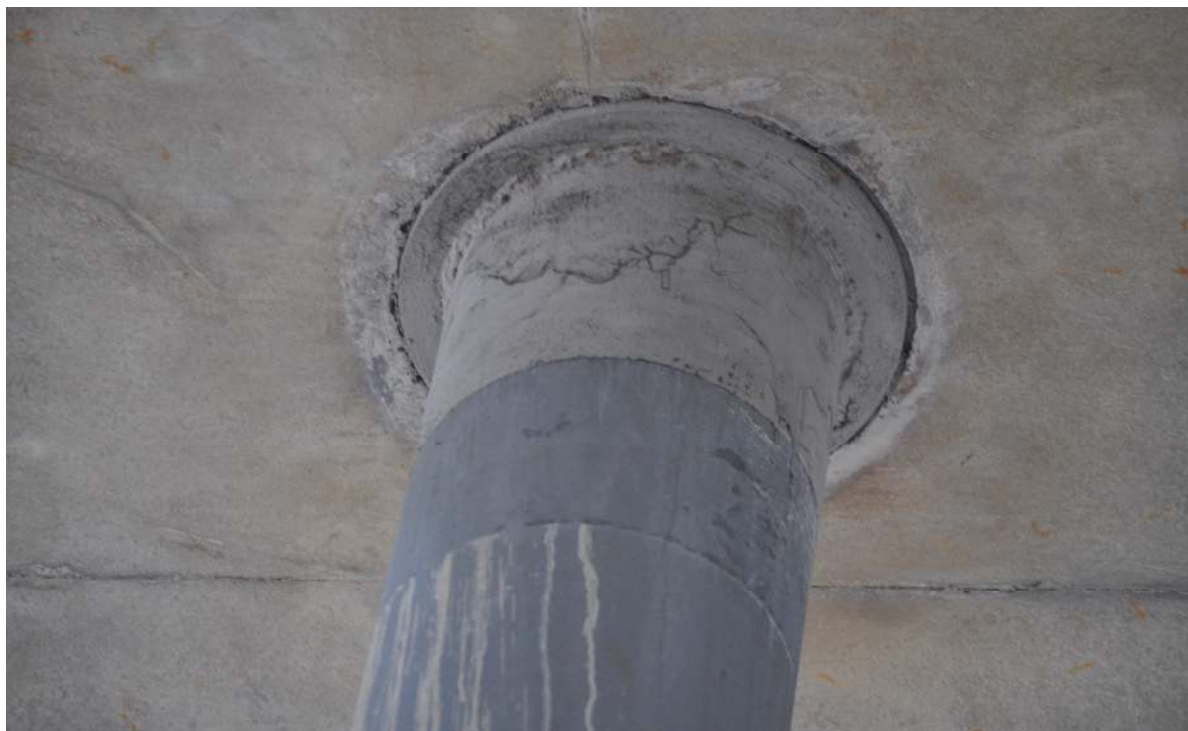
Fot. 13 Widok na strefę połączenia jednego ze słupów z płytą zadaszenia.  
Widoczne spekania i zniszczenia powierzchni antykorozyjnej słupa w górnej części.

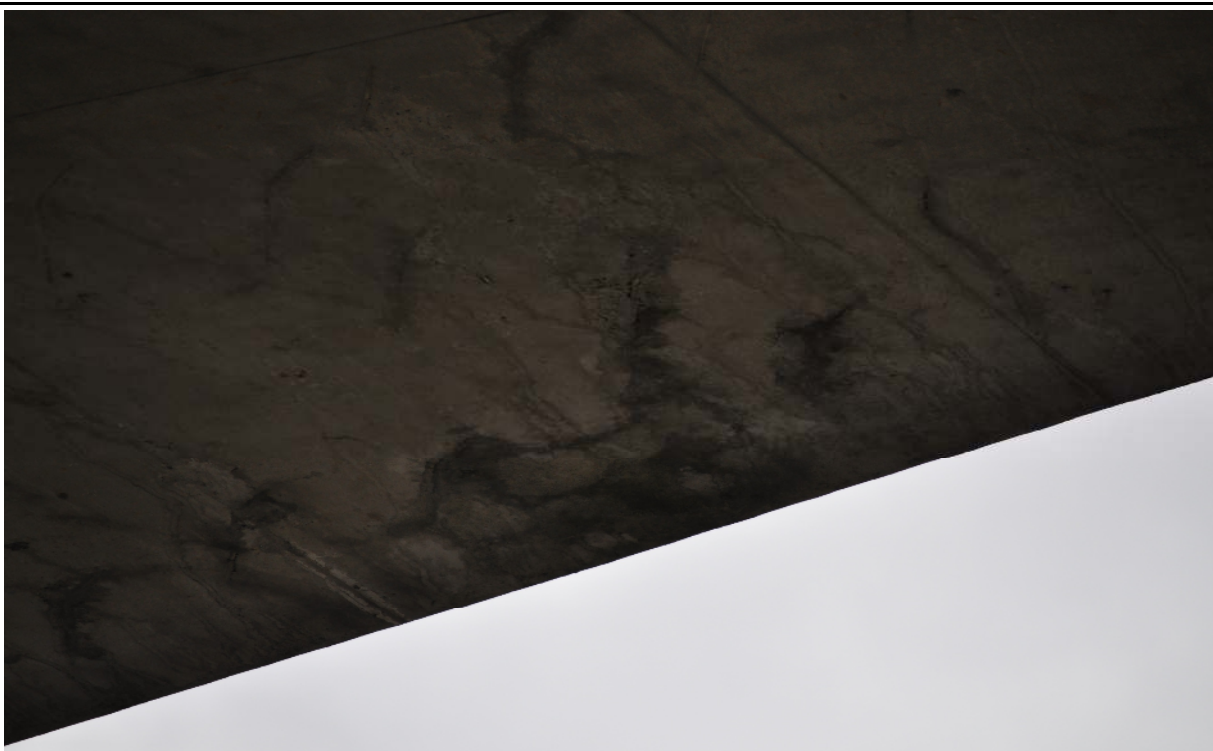
Fot. 14 Widok na płytę zdaszenia w strefie krawędzi od strony północnej.  
Widoczne odbarwienia, zacieki oraz zasrysowania betonu.
