| <b>RAPORT Z PRZEGLĄDU ROZSZERZONEGO ROCZNEGO OBIEKTU MOSTOWEGO</b><br><b>NR JNI: 01004868</b> | | | | | | |
| Lokalizacja: <b>Kładka nad ul. Hallera – Al. Gen. J. Hallera</b><br><b>Droga krajowa nr 94</b> | | | Nr obiektu:<br><b>156</b> | | | |

# PROTOKÓŁ OKRESOWEJ KONTROLI ROCZNEJ NR 156/08/2024

Kładka nad ul. Hallera – Al. Gen. J. Hallera

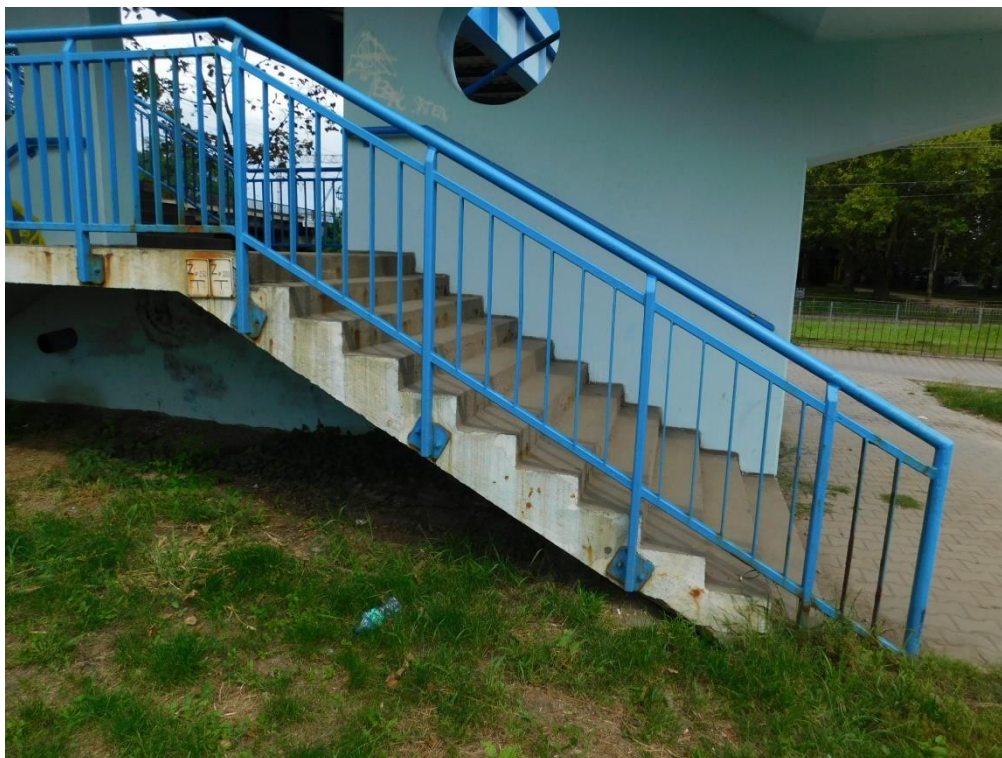
*Fot. 8 Miejskowe rdzawe zacieki betonu spowodowane zaciekami wody z biegu schodowego na stalowe elementy, które uległy procesom korozyjnym.*

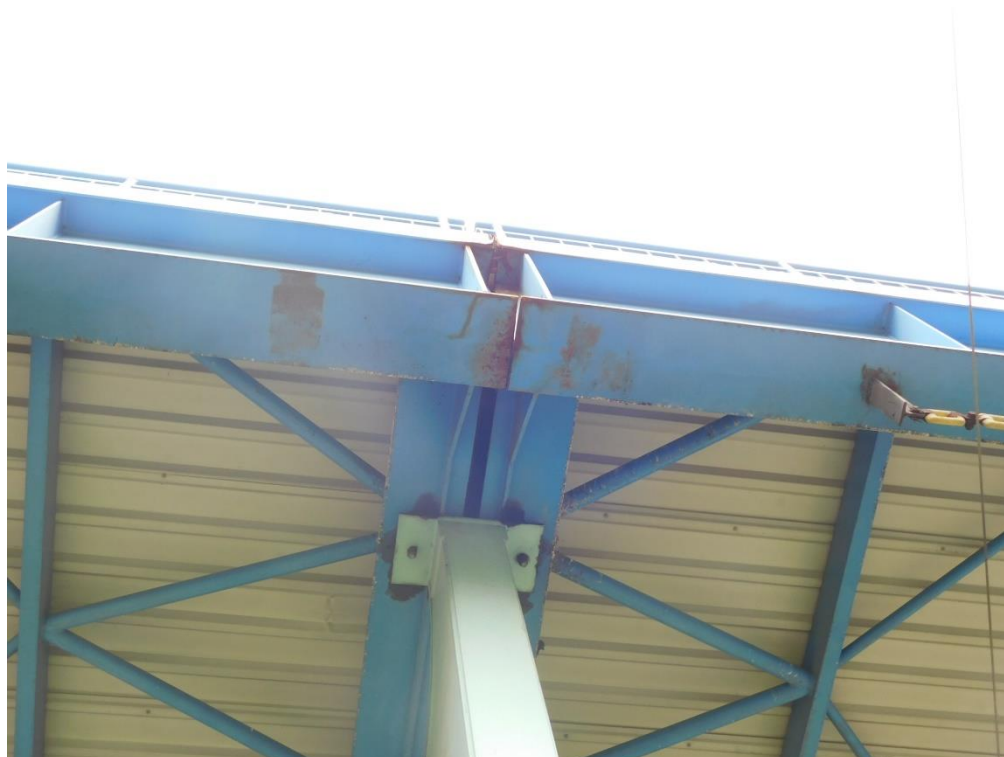
*Fot. 9 Miejskowe zniszczenia powłok ochronnych stalowych dźwigarów wraz z ogniskami korozji powierzchniowej. Uszkodzenia wywołane zaciekami wody z pomostu.*

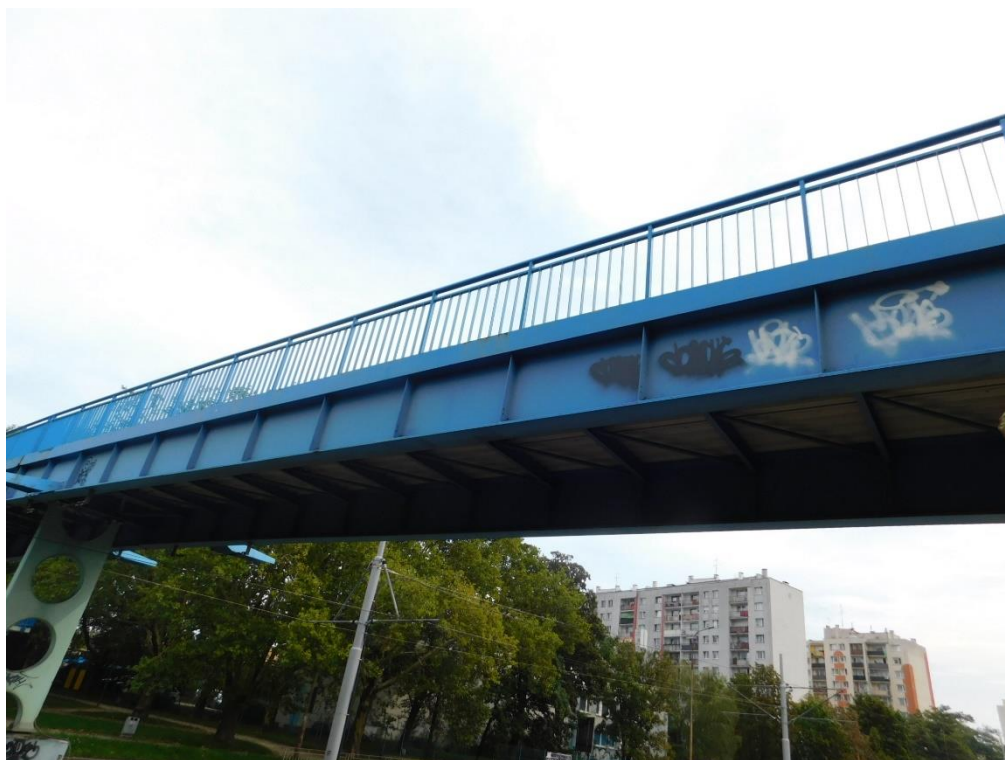
*Fot. 10 Miejscowe zanieczyszczenia stalowych dźwigarów w postaci graffiti, powstałe na skutek aktów wandalizmu.*

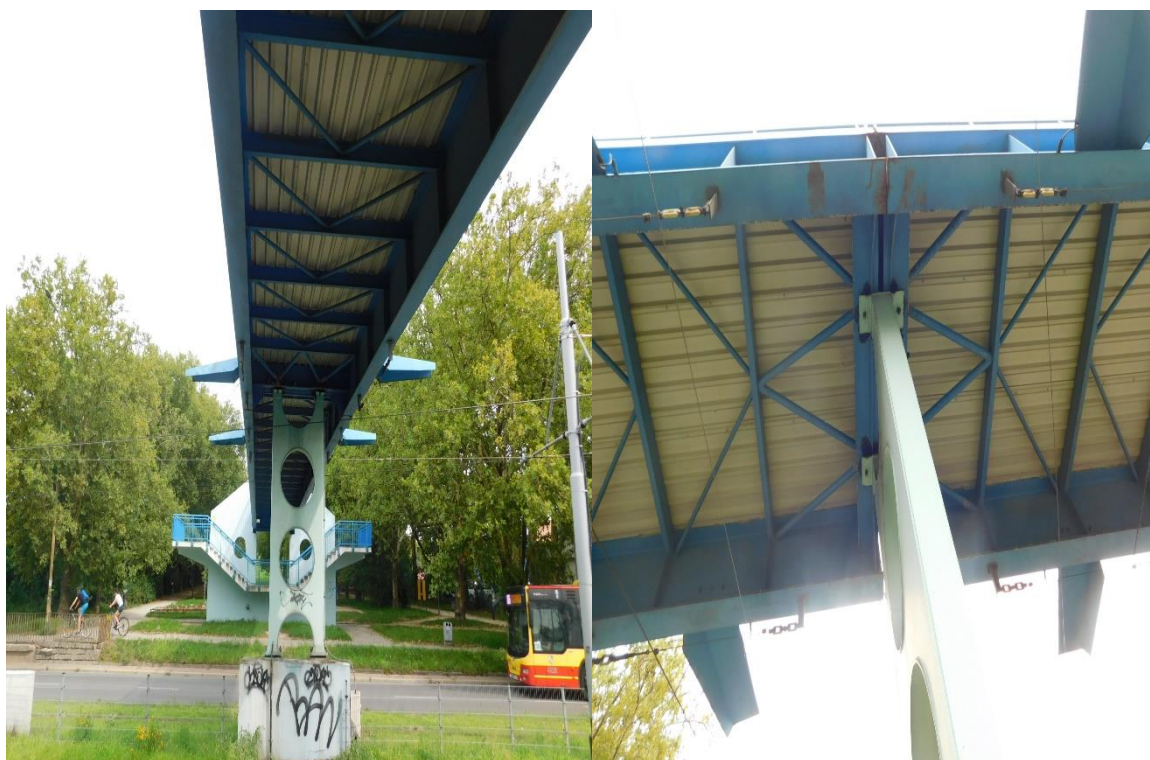
*Fot. 11 Miejscowe zanieczyszczenia stalowych i betonowych elementów podpory pośredniej w postaci graffiti, powstałe na skutek aktów wandalizmu.*

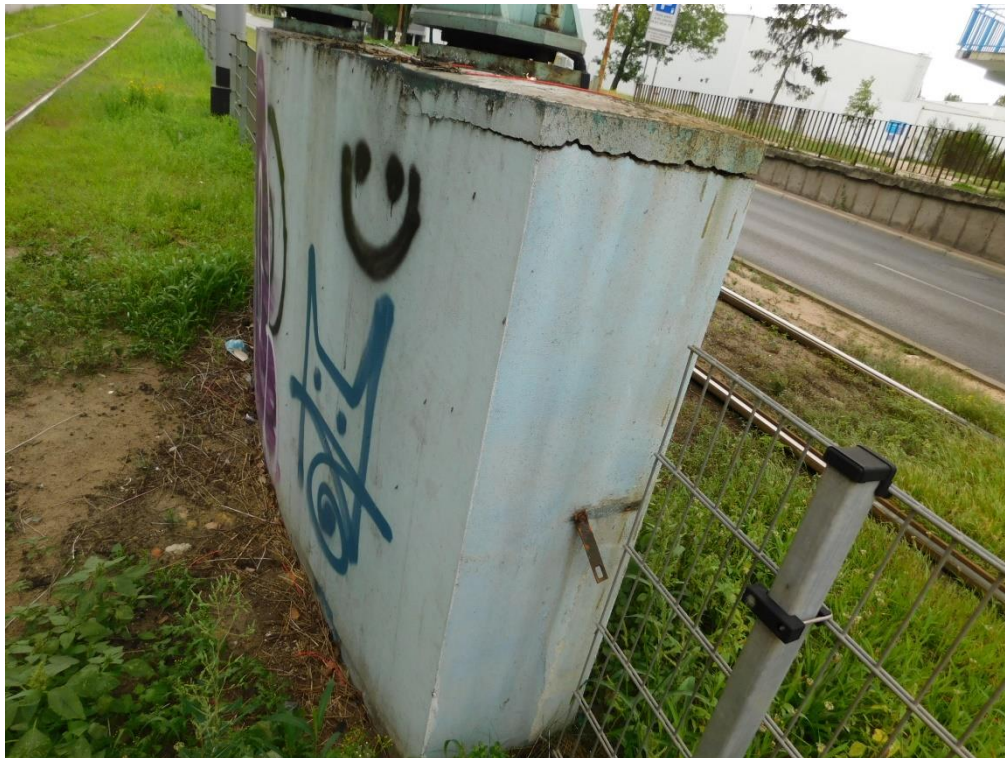
*Fot. 12 Spękania oraz odspojenia przypowierzchniowych warstw betonu podpory pośredniej spowodowane zaciekami wody.*
