Wrocław, grudzień 2012r.

**EKSPERTYZA STANU TECHNICZNEGO  
MOSTU TUMSKIEGO NAD RZEKĄ ODRĄ W CIĄGU  
UL. KATEDRALNEJ WE WROCŁAWIU**

Nr opracowania: TPM-316-TP-2046/2012

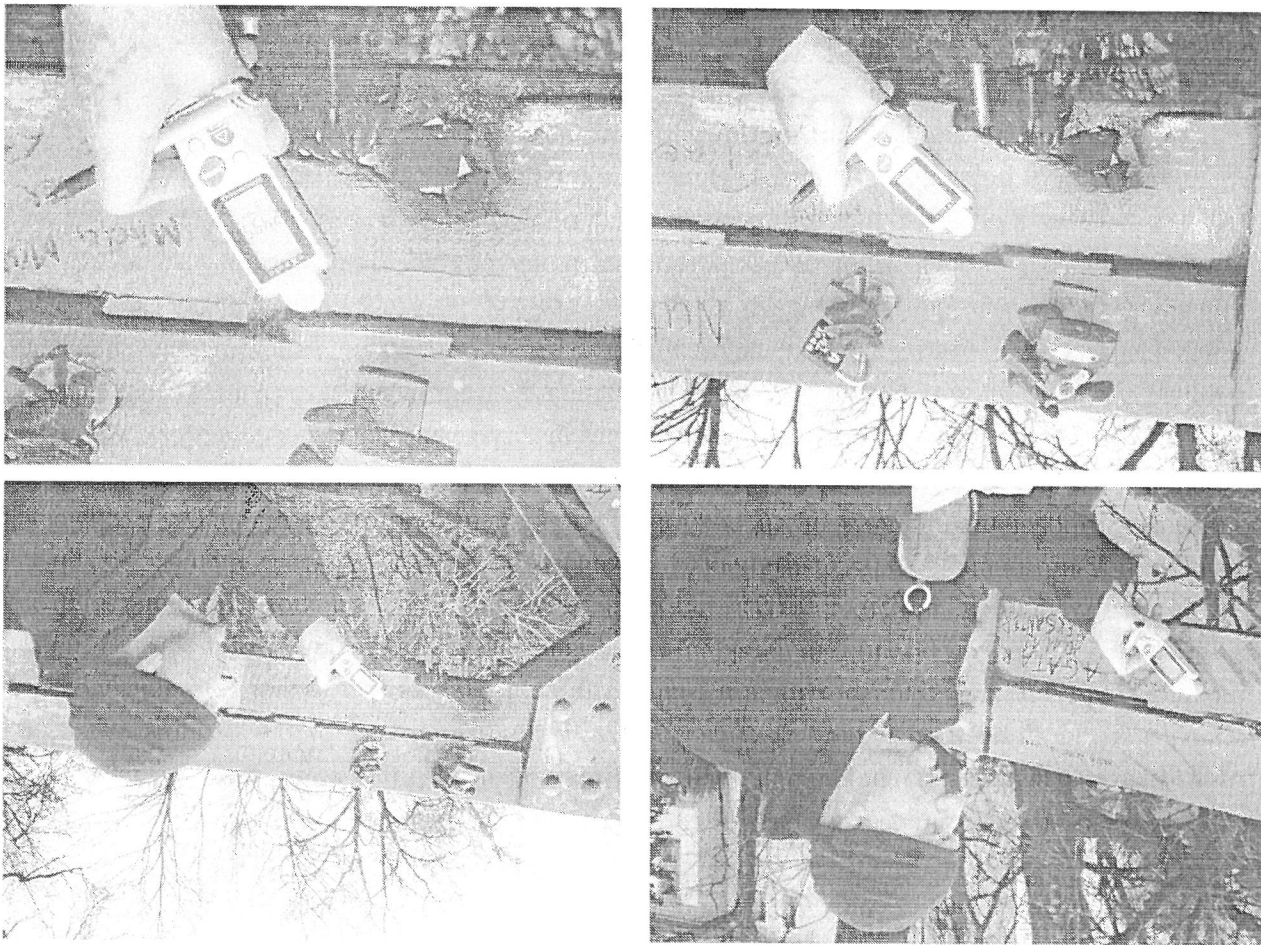
Rys. 5.2. Pomiary grubości powłok malarskich na konstrukcji mostu ( na przęslach kraty widoczne ubytki stali oraz zawieszona kłódka)

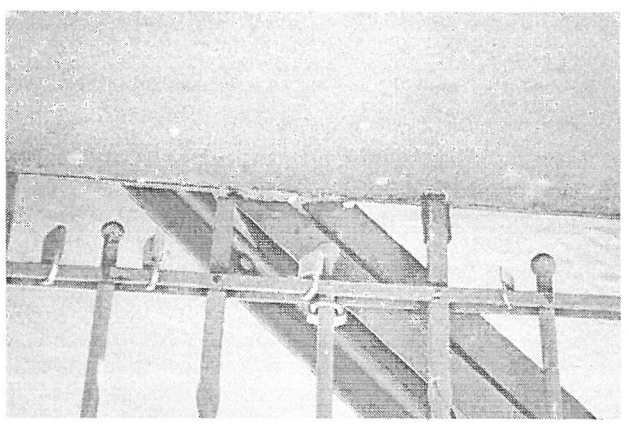
<p>Korozyjna słupka na połączeniu z chodnikiem</p>

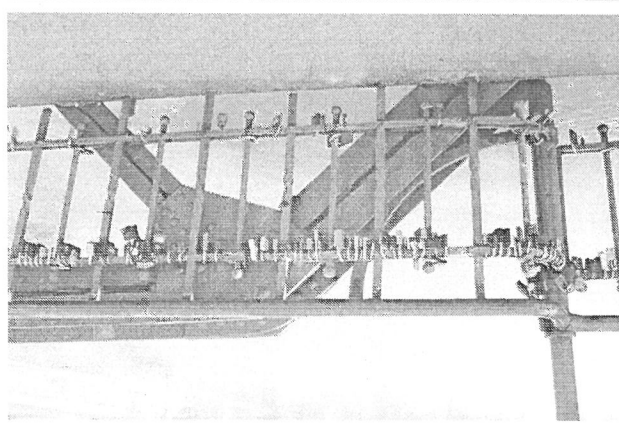
<p>Widok na balustradę od strony wody górnej i od ul. Katedralnej – widoczne kłódki uszkadzające powłokę malarską mostu.</p>

8) Podjąc decyzję co do pozostawienia lub nie dużej ilości kłódek zawieszonych na niszczenia powłoki malarskiej oraz stanowią dodatkowe obciążenie dla uszkodzonych przez wojnę dźwigarów a także utrudniają dostęp do prętów kraty tych naprawach.

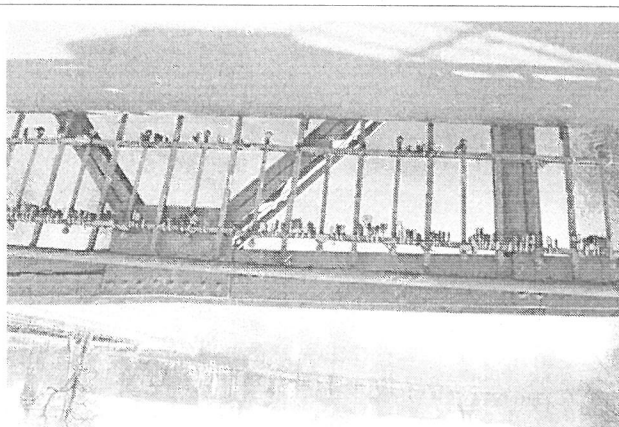
<p>Widok na balustradę od strony wody górnej i od ul. Katedralnej – widoczne kłódki uszkadzające powłokę malarską mostu.</p>

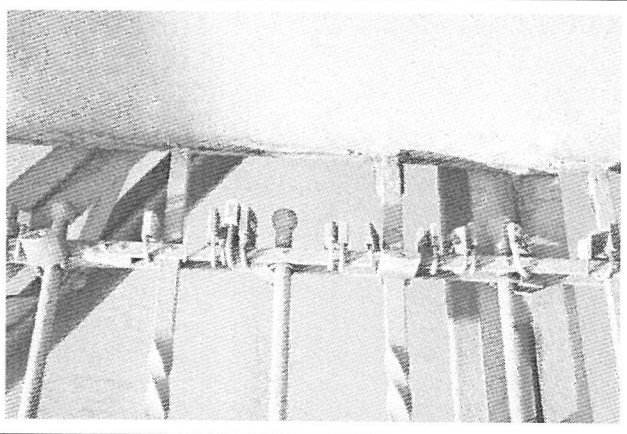
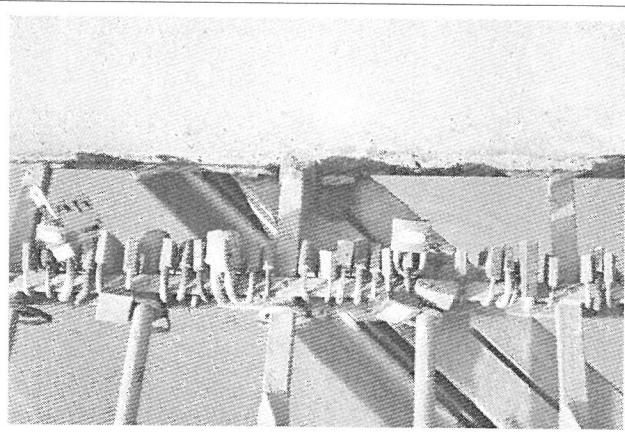
<p>Uszkodzenia powłoki malarskiej przez zawieszanie kłódek i korozja prętów balustrady od strony wody górnej</p>	<p>Uszkodzenia powłoki malarskiej przez zawieszanie kłódek i korozja prętów balustrady od strony wody górnej</p>

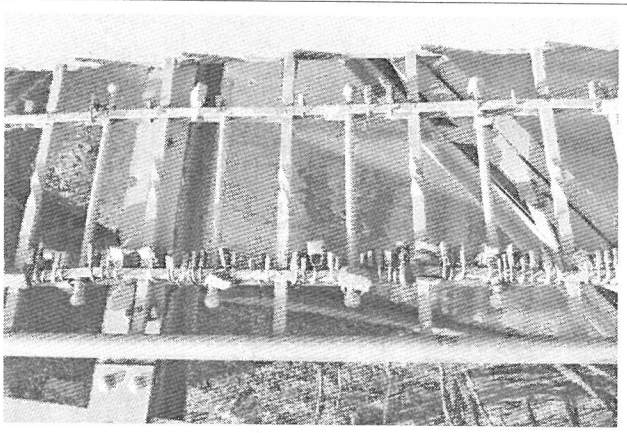
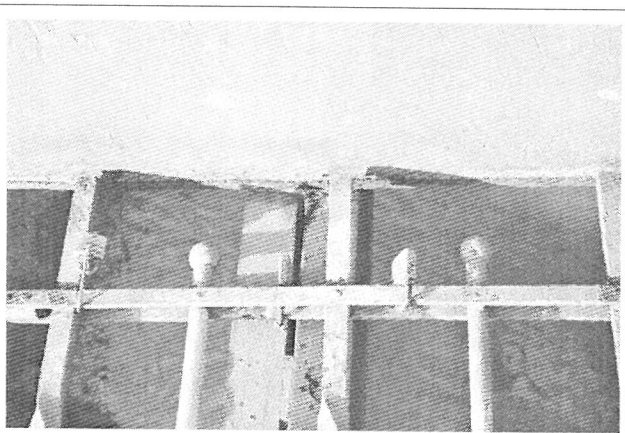
<p>Uszkodzenia powłoki malarskiej przez zawieszanie kłódek i korozja prętów balustrady od strony wody górnej</p>	<p>Uszkodzenia powłoki malarskiej przez zawieszanie kłódek i korozja prętów balustrady od strony wody górnej</p>

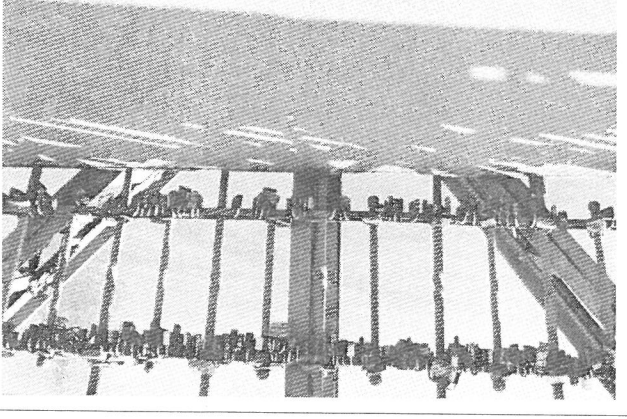
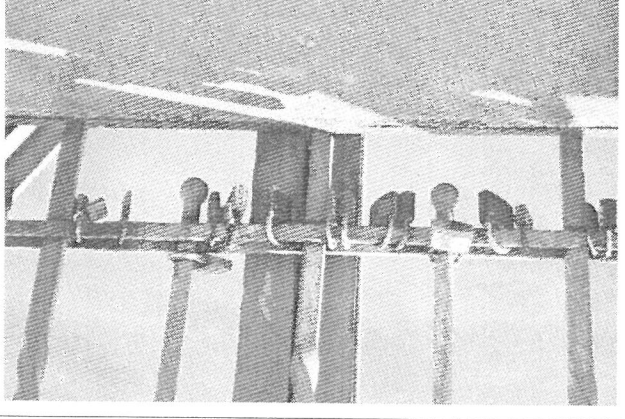
<p>Uszkodzenia powłoki malarskiej przez zawieszanie kłódek i korozja prętów balustrady od strony wody górnej</p>	<p>Uszkodzenia powłoki malarskiej przez zawieszanie kłódek i korozja prętów balustrady od strony wody górnej</p>

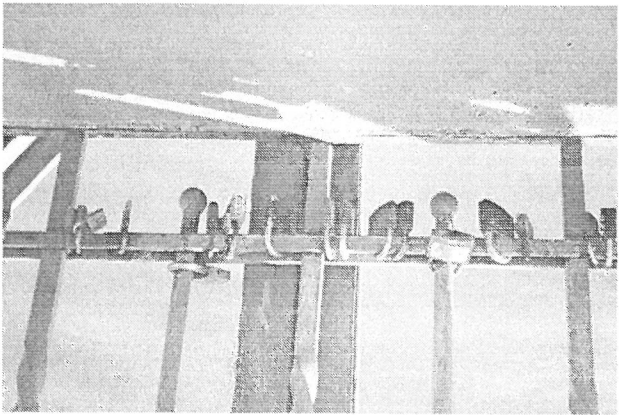
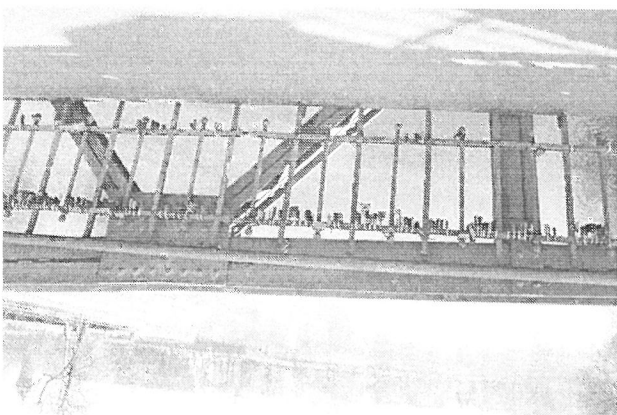
<p>Korozyja słupka balustrady na połączeniu z nawierzchnią chodnika od strony wody dolnej</p>	<p>Uszkodzenia powłoki malarskiej balustrady przez zawieszanie kłódek i korozyja prętów balustrady od strony wody dolnej</p>

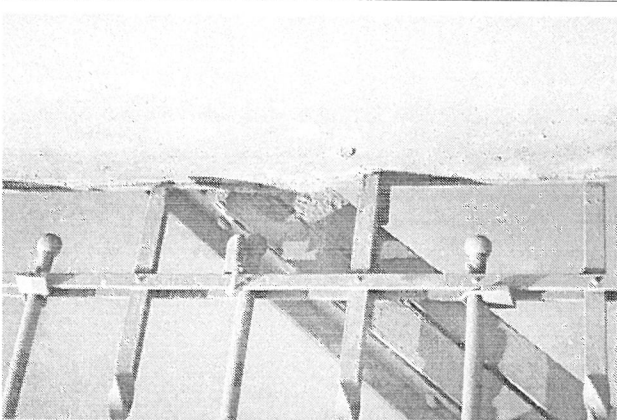
<p>Uszkodzenia powłoki malarskiej balustrady przez zawieszanie kłódek i korozyja prętów balustrady od strony wody dolnej</p>	<p>Korozyja słupka balustrady na połączeniu z nawierzchnią chodnika od strony wody dolnej</p>

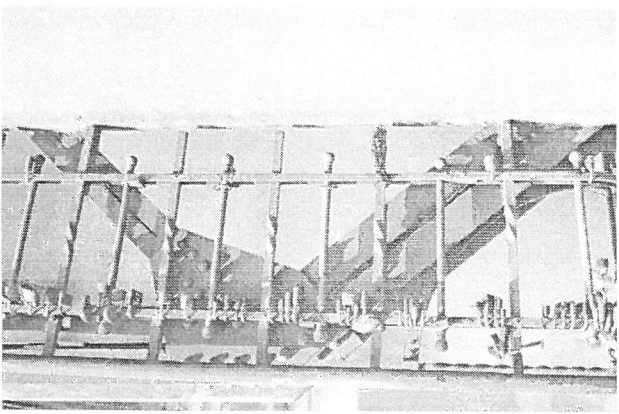
<p>Uszkodzenia powłoki malarskiej przez zawieszanie kłódek i korozyja prętów balustrady od strony wody dolnej i od ul. św. Jadwigi</p>	<p>Widok na balustradę od strony wody górnej i od ul. św. Jadwigi – widoczne kłódki uszkadzające powłokę malarską mostu.</p>

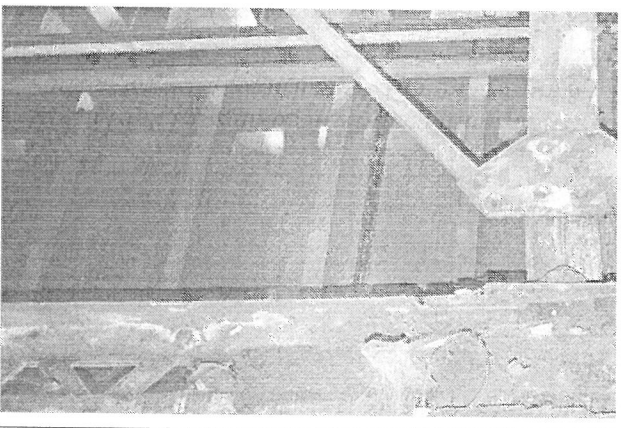
Stan techniczny płyty pomostowej jest niepokojący (korozja powierzchniowa blachy). Stan techniczny izolacji jest niedostateczny.

<p>Korozja powierzchniowa blachy pomostu, poprzecznicę i pasą dolnego dźwigara kratowego od strony wody dolnej</p>

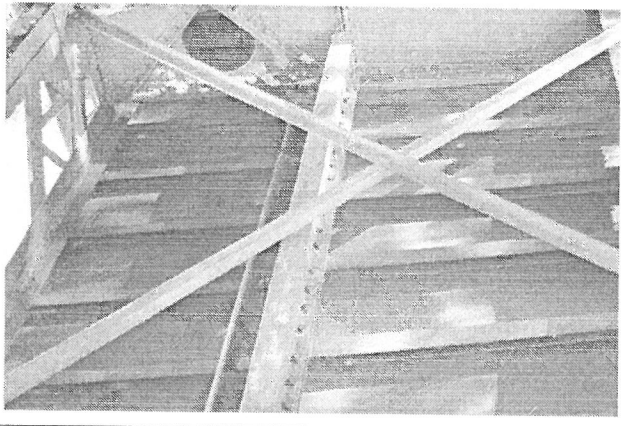
<p>Korozja powierzchniowa blachy pomostu w przśle lewobrzeżnym</p>

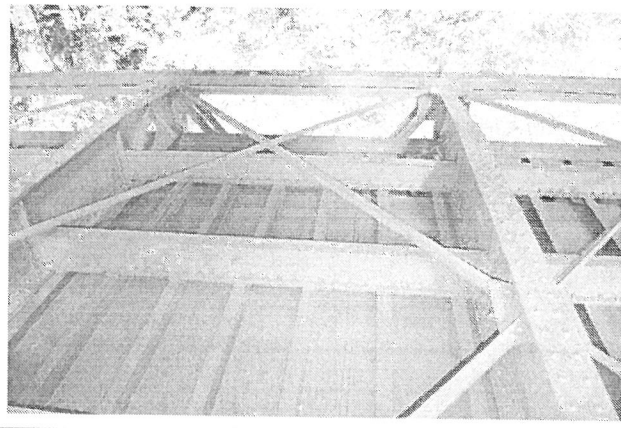
<p>Korozja powierzchniowa pasą dolnego kratownicy</p>

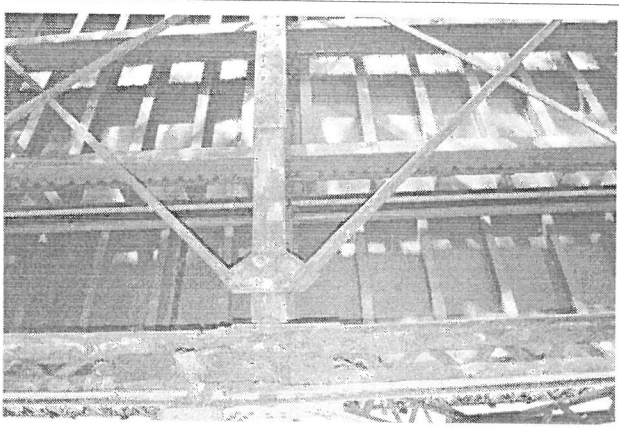
<p>Korozja powierzchniowa blachy pomostu w przśle lewobrzeżnym</p>

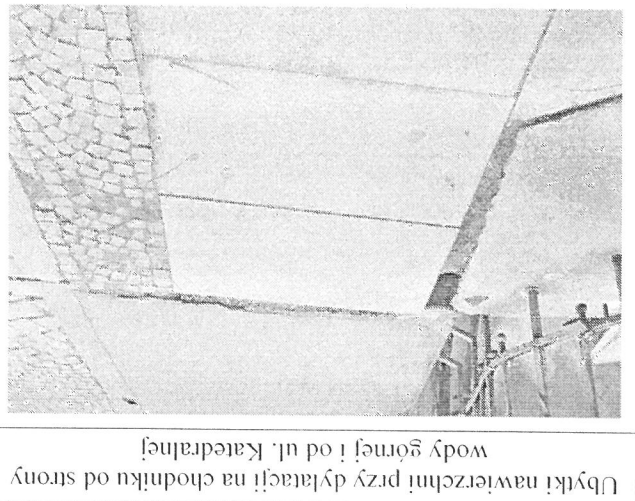
<p>Ubytki nawierzchni przy dylatacji na chodniku od strony wody górnej i od ul. Katedralnej</p>

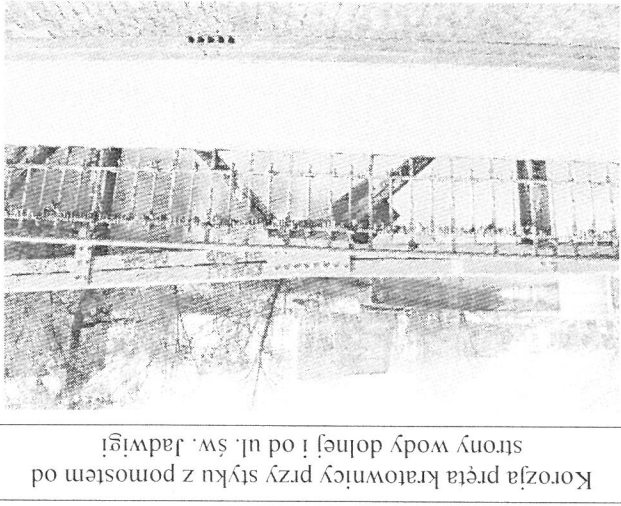
<p>Koroza pręta kratownicy przy styku z pomostem od strony wody dolnej i od ul. św. Jadwigi</p>

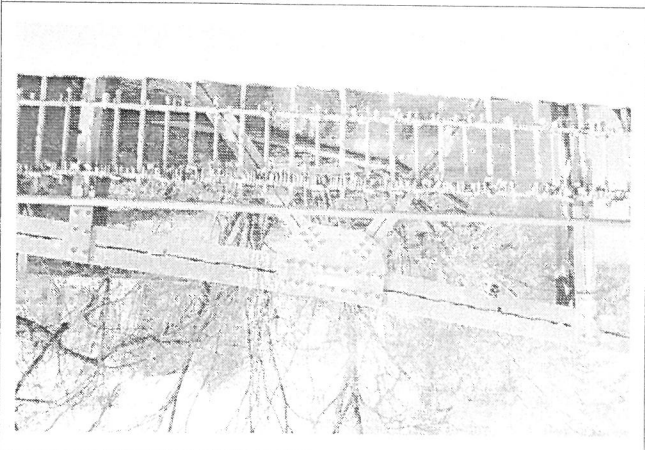
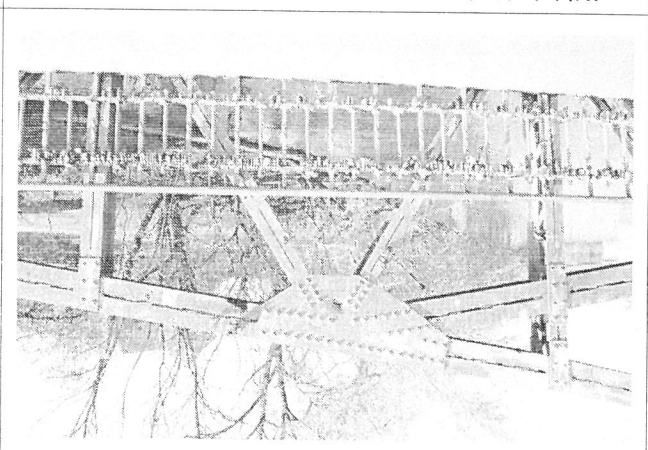
<p>Widok dzwigara kratowego od strony wody dolnej</p>	<p>Widok dzwigara kratowego od strony wody dolnej ( widoczne ubytki materiału prętów kratownicy)</p>

3) Przy założeniu nominalnych przekrojów prętów kratowych dźwigarów głównych przeseł obiekt przenosi obciążenie w postaci obciążenia drogowego o wielkości 10T, natomiast nie jest zapewniony dla obciążenia o wielkości 15T w zakresie wszystkich elementów. Obecnie kratownicowe dźwigary główne posiadają znaczne ubytki materiału z powodu przestrcelin wojennych.

- uzupełnić ubytki stali prętów kratownic po przestrcelinach wojennych.
- przelenić kostkową nawierzchnię nadając jej spadki poprzeczne dla umożliwienia splywu wody.

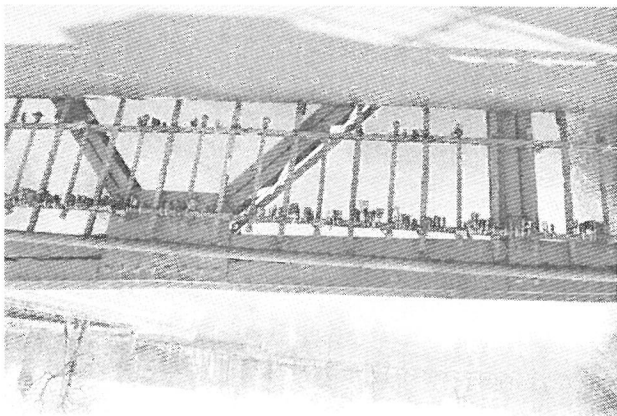
<p>Koroza prętów kratownicy na połączeniu z pomostem od strony wody górnej</p>

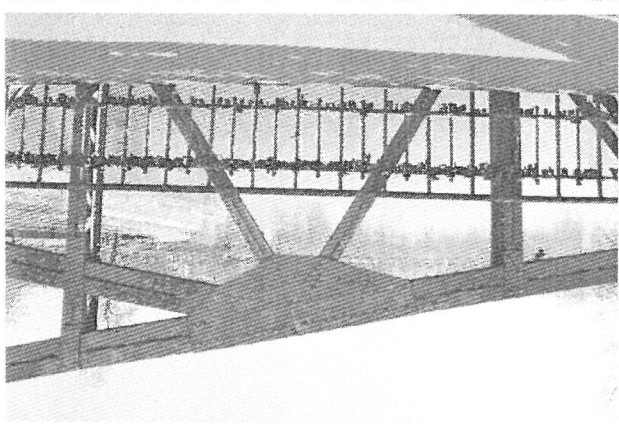
<p>Korozja prętów kratownicy na połączeniu z pomostem od strony wody górnej</p>

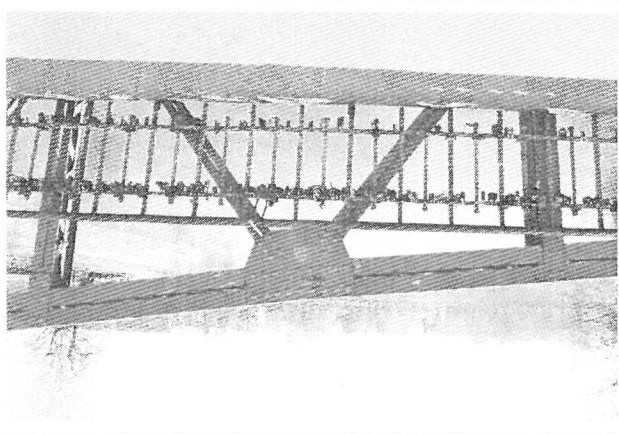
<p>Uszkodzenia powłoki malarskiej i korozja prętów kratownicowy od strony wody górnej</p>

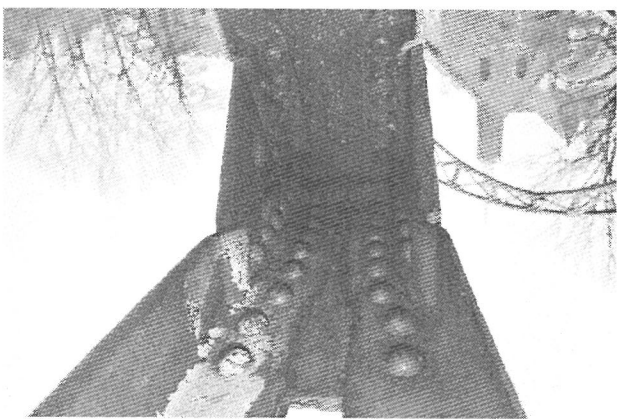
<p>Powierzchniowa korozja pasa dolnego kratownicy, pasa dolnego poprzecznic i stężeń</p>

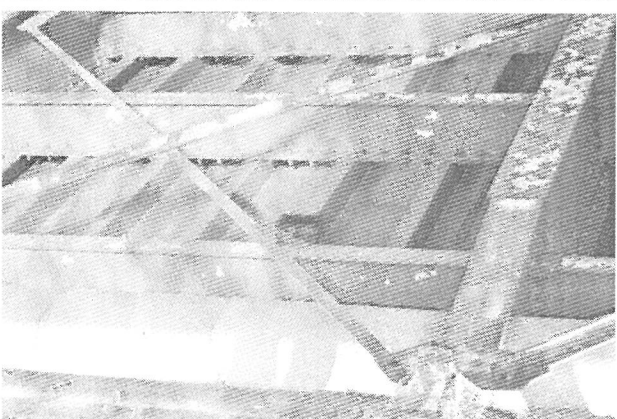
<p>Powierzchniowa korozja pasa dolnego kratownicy, pasa dolnego poprzecznic i stężeń</p>

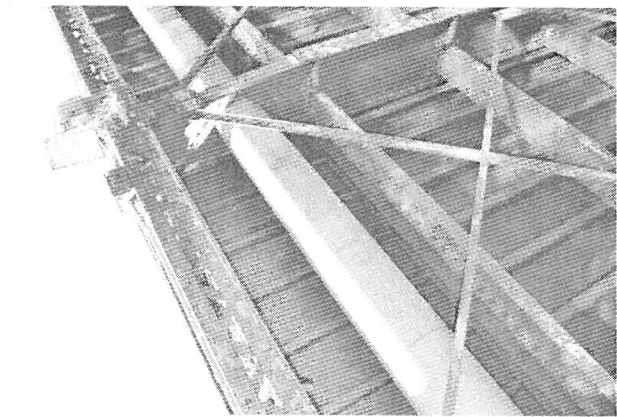
<p>Powierzchniowa korozja pasa dolnego kratownicy, pasa dolnego poprzecznic i stężeń</p>

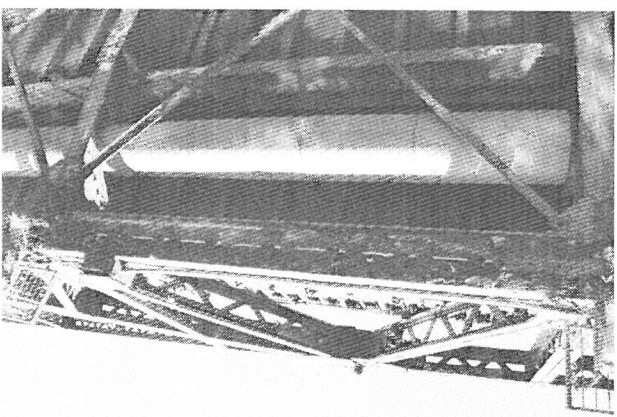
<p>Powierzchniowa korozja pasa dolnego kratownicy i pasa dolnego poprzecznic</p>

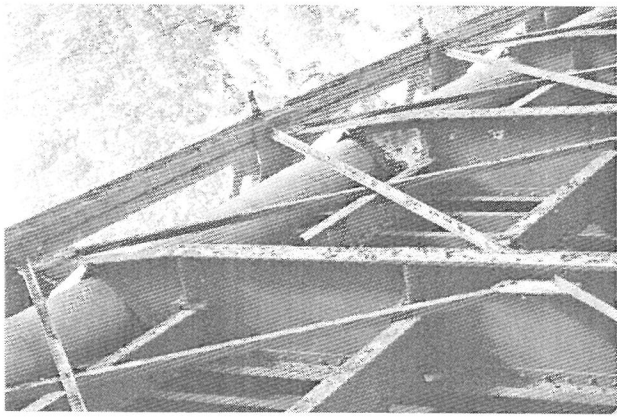
<p>Powierzchniowa korozja pasa dolnego kratownicy i pasa dolnego poprzecznic</p>

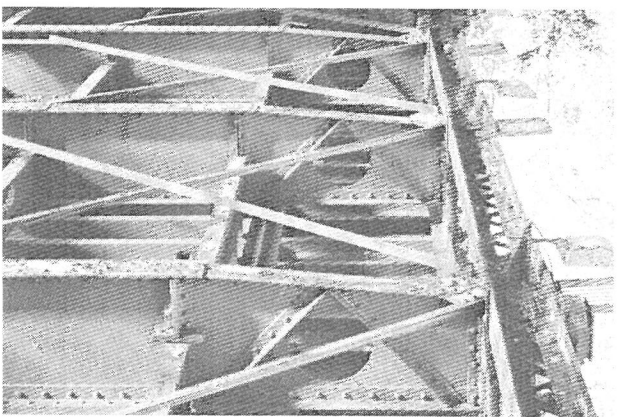
<p>Korozja pomiędzy blachą węzłową a prętami kratownic</p>

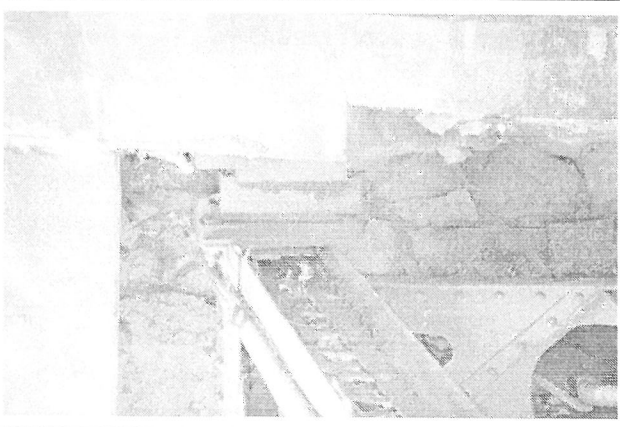
Stan techniczny łożysk jest niepokojący.

<p>Zabrudzenia i korozja łożyska przesuwnego na przyczółku lewobrzeżnym od strony wody dolnej</p>

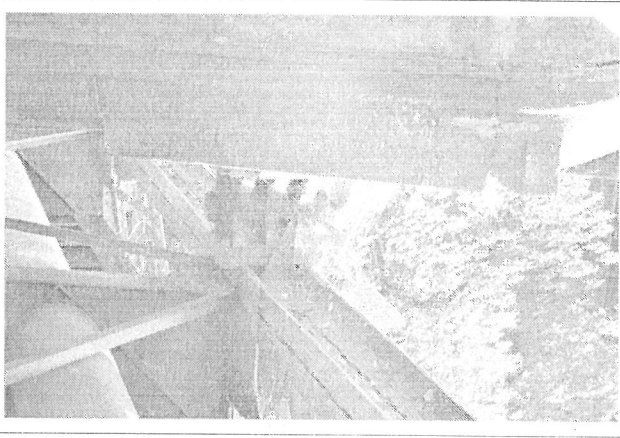
<p>Zabrudzenia łożyska stałego na filarze smarem grafitowym od strony dolnej</p>

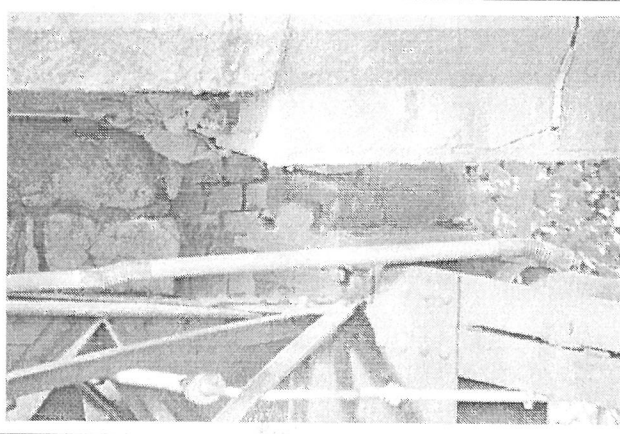
<p>Zabrudzenia i korozja łożyska przesuwnego na przyczółku prawobrzeżnym od strony wody dolnej</p>

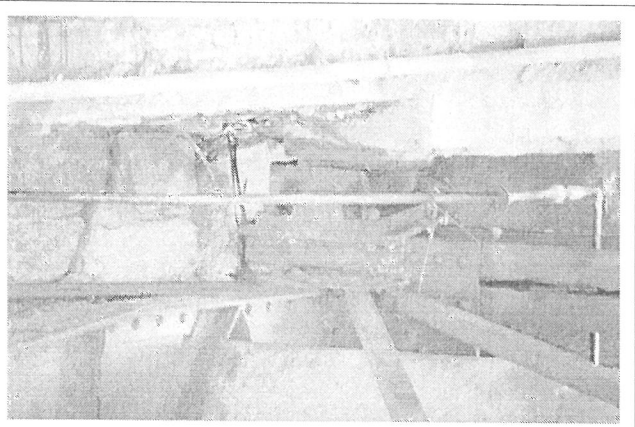
<p>Zabrudzenia i korozja łożyska przesuwnego na przyczółku lewobrzeżnym od strony wody górnej</p>

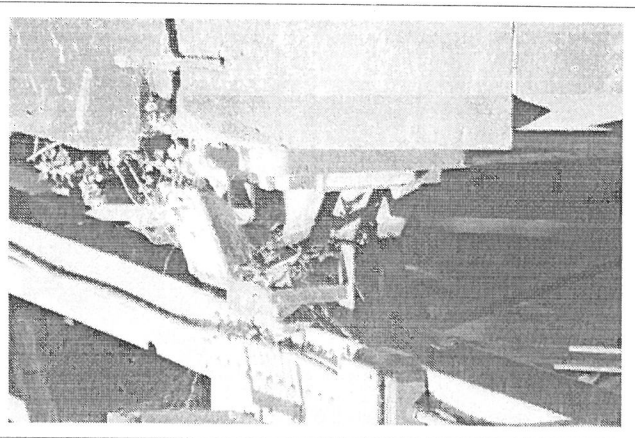
<p>Zabrudzenia łożyska stałego na filarze smarem grafitowym od strony górnej. Wegetacja roślin na filarze przy łożysku stałym oraz rozsunięte bloki kamienne</p>

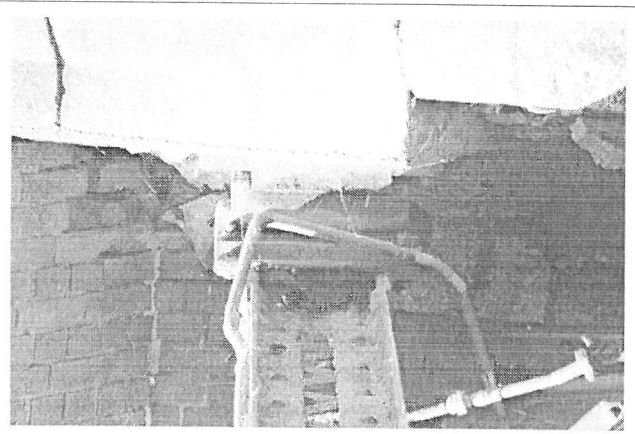
<p>Zabrudzenia i korozja łożyska przesuwnego na przyczółku prawobrzeżnym od strony wody górnej oraz rozsunięte bloki kamienne</p>

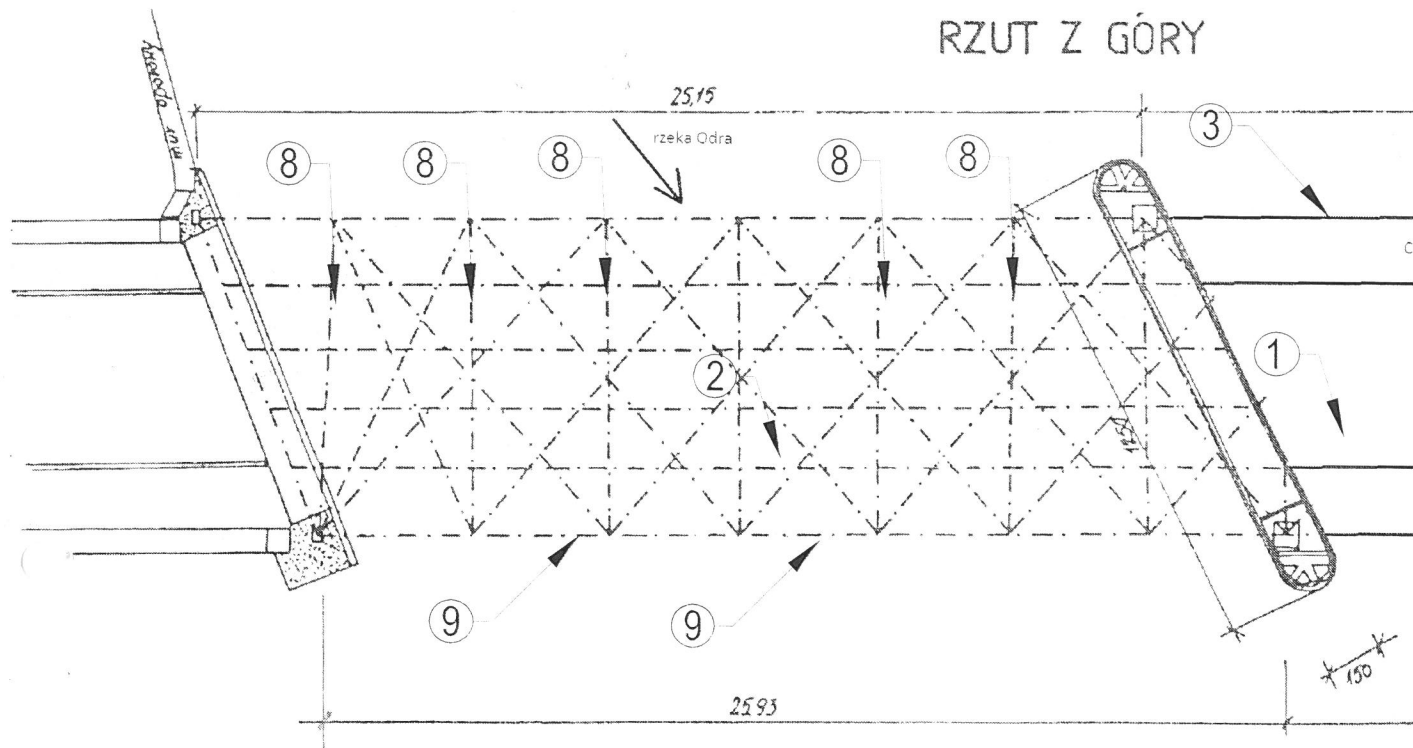
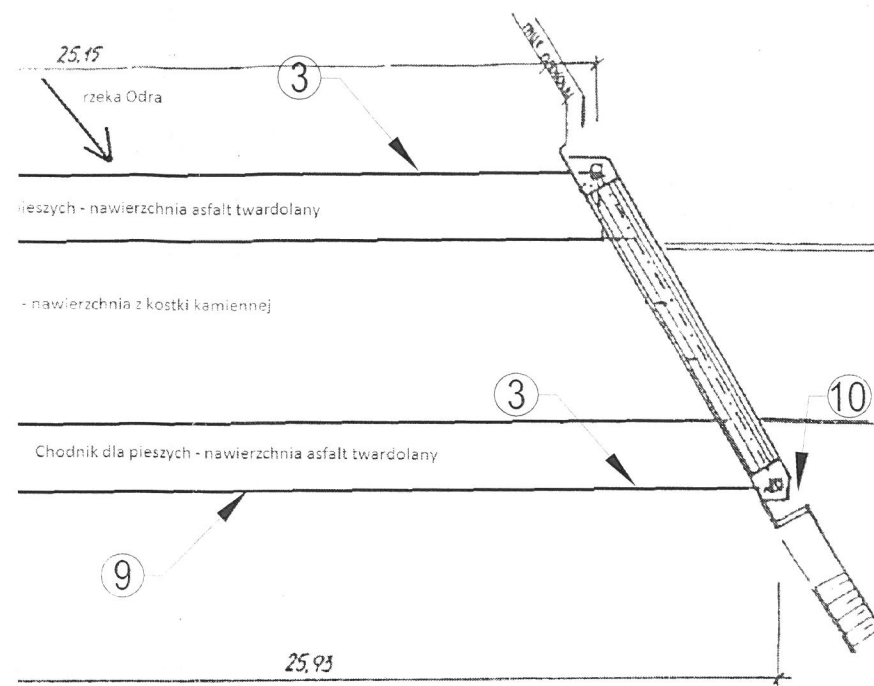
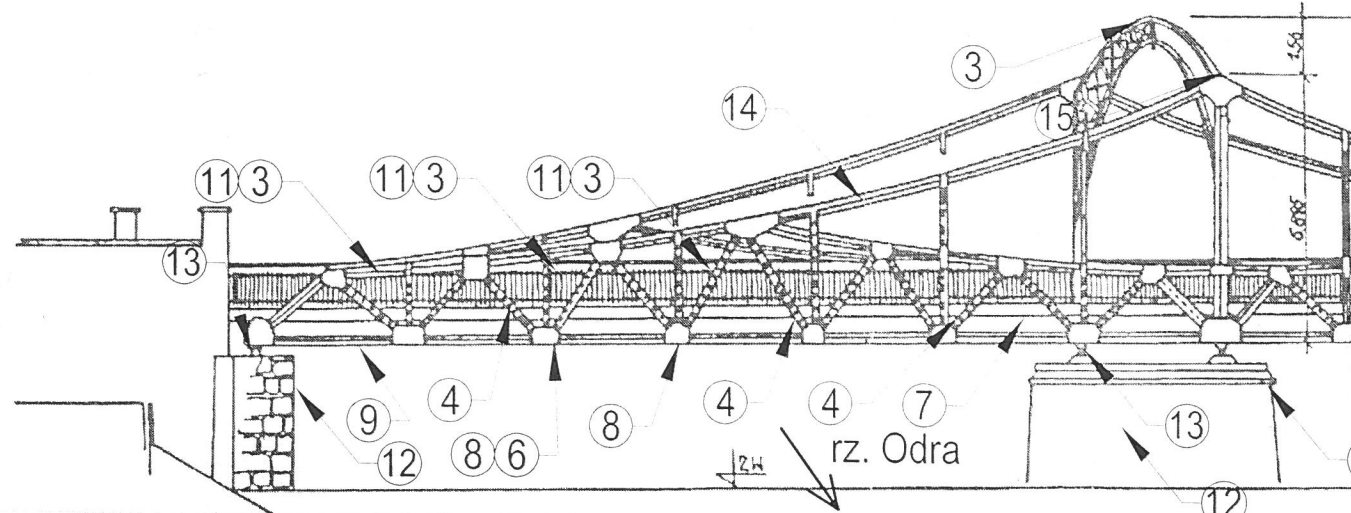
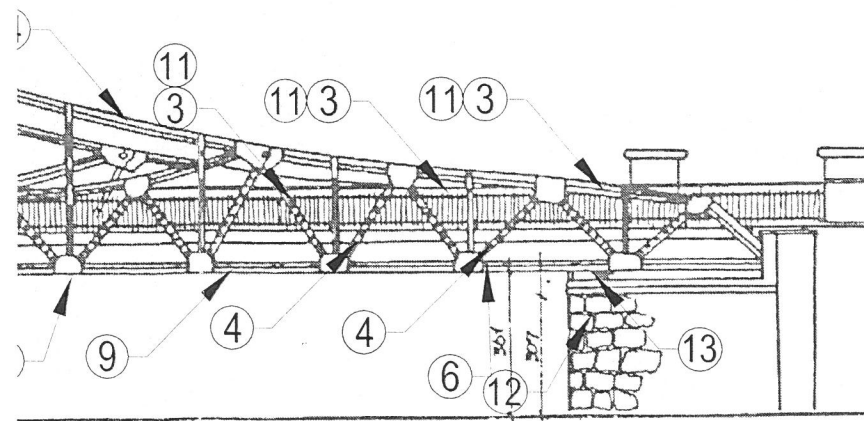
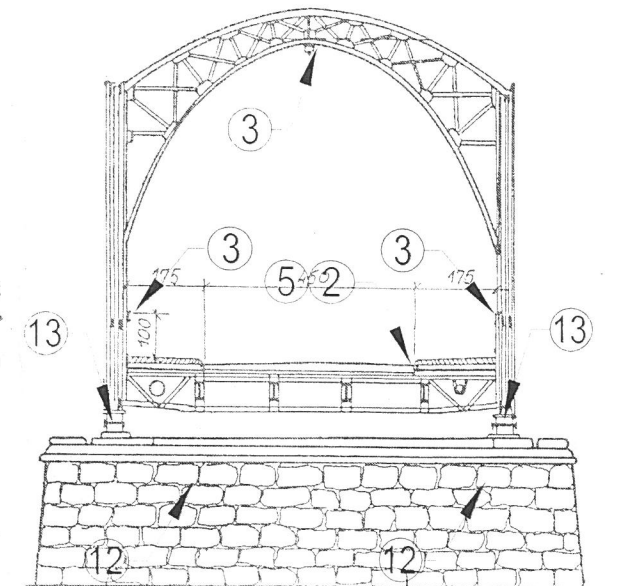
Rys. 7.11.1 Inwentaryzacja uszkodzeń mostu

- ① Brak spoin w nawierzchni jezdni z kostki kamiennej
- ② Zastoiska wody na pomoście (jezdni)
- ③ Zawieszane kłódki na balustradzie (na całej długość mostu) i konstrukcji mostu uszkadzające powłokę malarską
- ④ Korozja prętów kratownicy na połączeniu z chodnikiem
- ⑤ Nieodróżne wpusty odwodnienia
- ⑥ Korozja rur spustowych odwodnienia (od spodu przesła)
- ⑦ Korozja blachy pomostu (od spodu)
- ⑧ Korozja powierzchniowa poprzeczni

- ⑨ Korozja powierzchniowa pasa dolnego dźwigara kratowego
- ⑩ Ubytki i nierówności nawierzchni na dojeściu do mostu
- ⑪ Uszkodzenia powłoki malarskiej i korozja konstrukcji stalowej
- ⑫ Zabrudzenia i białe zacieki na podporach
- ⑬ Zabrudzenia i korozja łożysk
- ⑭ Znaczne ubytki materiału prętów dźwigara kratowego
- ⑮ Nieodtworzone po zniszczeniach II wojny detale dekoracji mostu w obrębie filara
