## **RAPORT Z PRZEGLĄDU SZCZEGÓŁOWEGO OBIEKTU MOSTOWEGO**

**Nazwa obiektu: Kładka dla pieszych nad al. Gen. Józefa Hallera**

**Numer JNI: 01004868**

**PROTOKÓŁ OKRESOWEJ KONTROLI PIĘCIOLETNIEJ NR 156/11/04/2016**  
**- PRZEGLĄDU SZCZEGÓŁOWEGO OBIEKTU MOSTOWEGO**

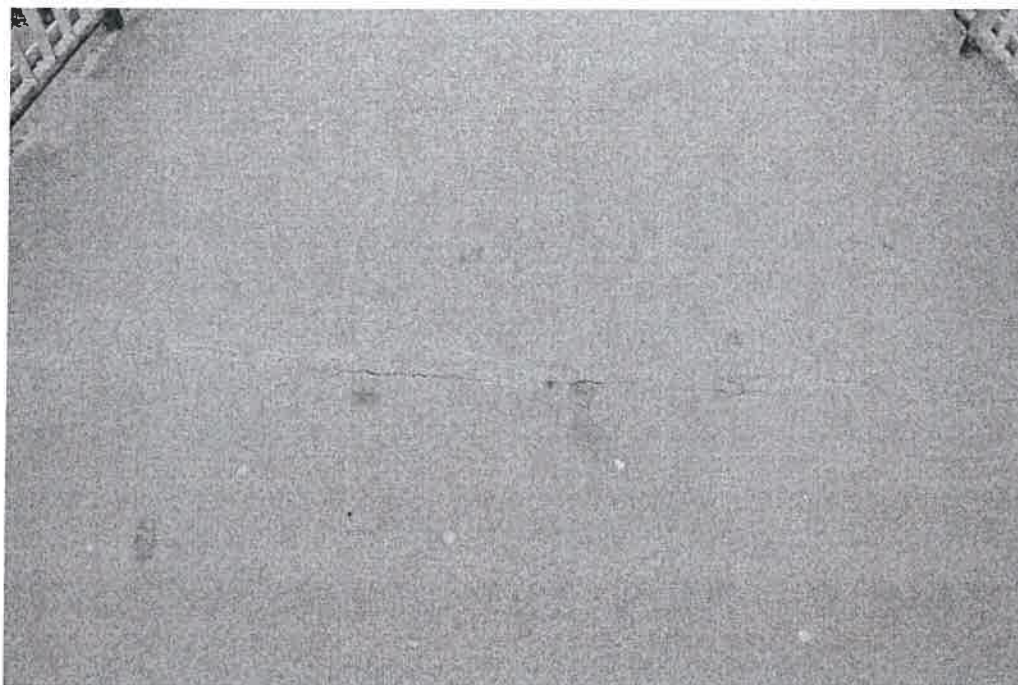
Fot.11. Spękania nawierzchni kładki wzdłuż zdylatowania przęsła stalowego nad podporą pośrednią.  
Zaleca się naprawę przez wymianę uszkodzonego fragmentu nawierzchni na kładce.

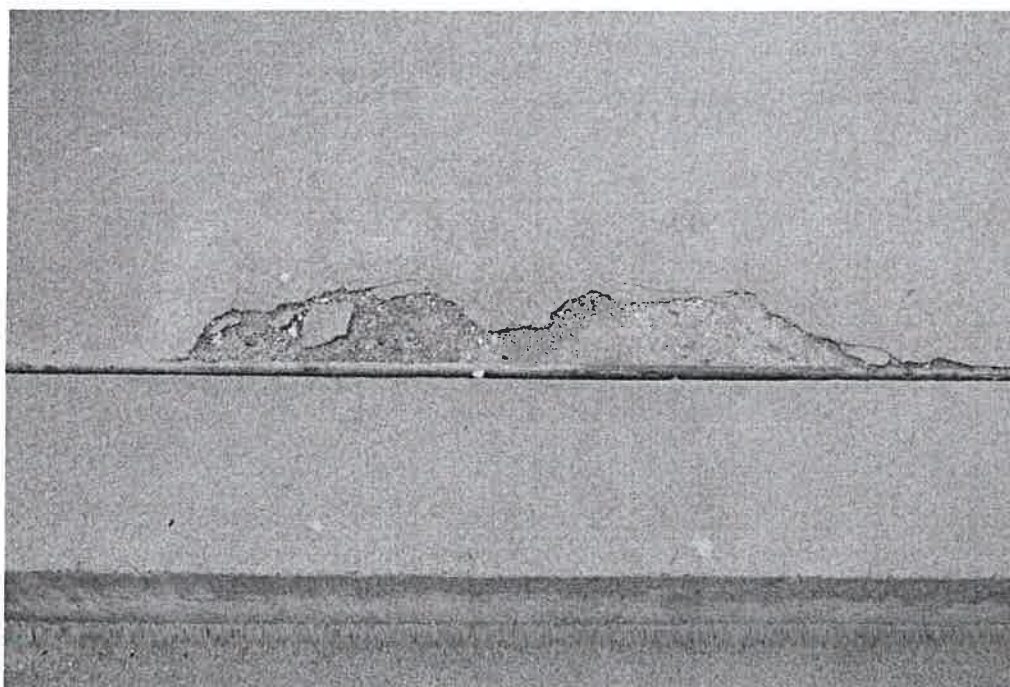
Fot.12. Uszkodzenia nawierzchni kładki i ubytki betonu płyty pomostu  
w strefie połączenia płyty pomostu kładki z biegiem schodowym.  
Zaleca się uzupełnienie ubytku masami naprawczymi i uzupełnienie nawierzchni.

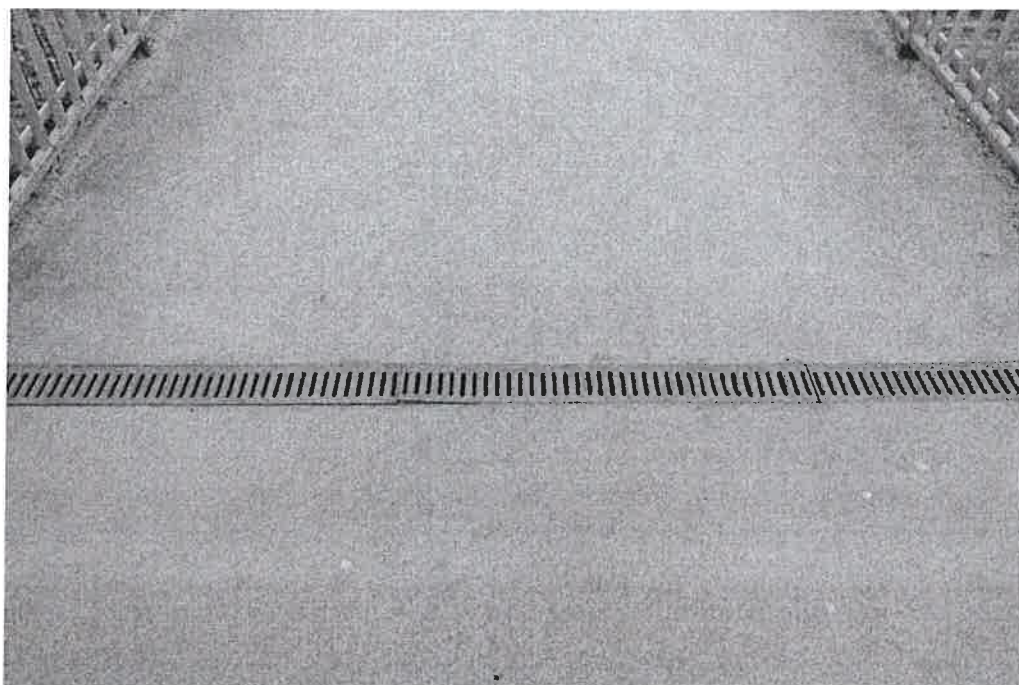
Fot.13. Zanieczyszczenia strefie kratki odwadniających spowodowane brakiem bieżących robót utrzymaniowych oraz deformacja kratki odwadniających spowodowana uderzeniem lub nieprawidłowym sposobem montażu urządzeń odwadniających w konstrukcji.

Zaleca się oczyszczenie kratki odwadniających i wymianę zdeformowanej kratki.

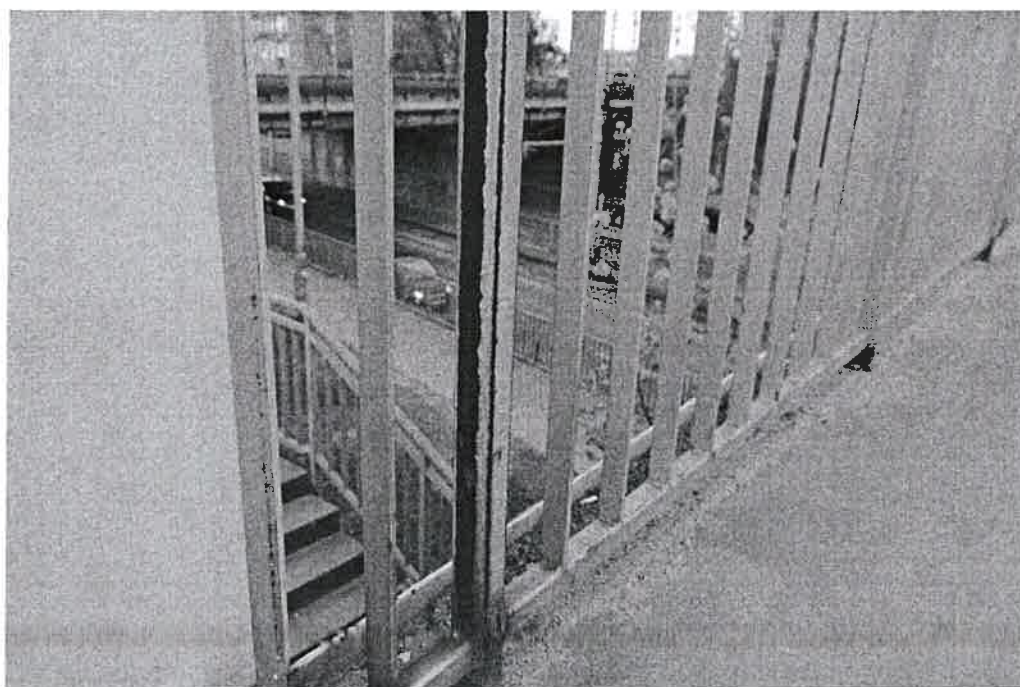
Fot.14. Zanieczyszczenia w linii balustrad, uszkodzenia powłok antykorozyjnych i oznaki korozji słupków balustrad stalowych – uszkodzenia spowodowane niedostateczną grubością powłok antykorozyjnych i brakiem prac renowacyjnych w zakresie zabezpieczeń antykorozyjnych.

Zaleca się oczyszczenie i naprawę uszkodzonego zabezpieczenia antykorozyjnego.

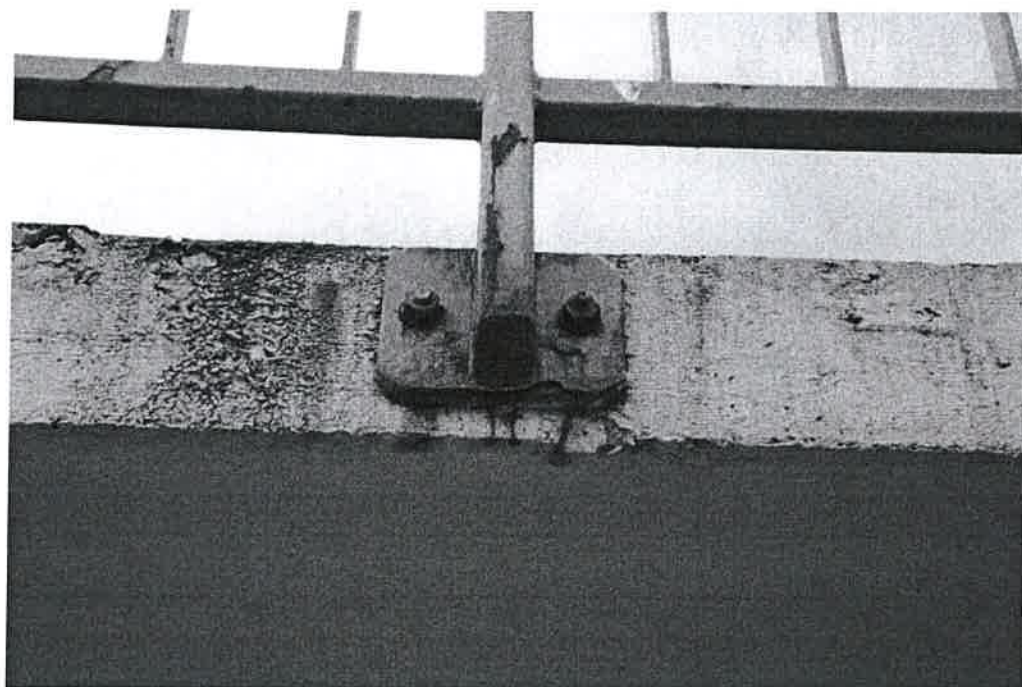
Fot.15. Zacieki na bocznej powierzchni spoczników i korozja zamocowania słupka balustrady – uszkodzenia spowodowane słabą jakością betonu i brakiem powłok antykorozyjnych. Zaleca się oczyszczenie i wykonanie antykorozyjnej powłoki betonowych spoczników oraz odtworzenie zabezpieczenia antykorozyjnego balustrad na schodach i spocznikach.

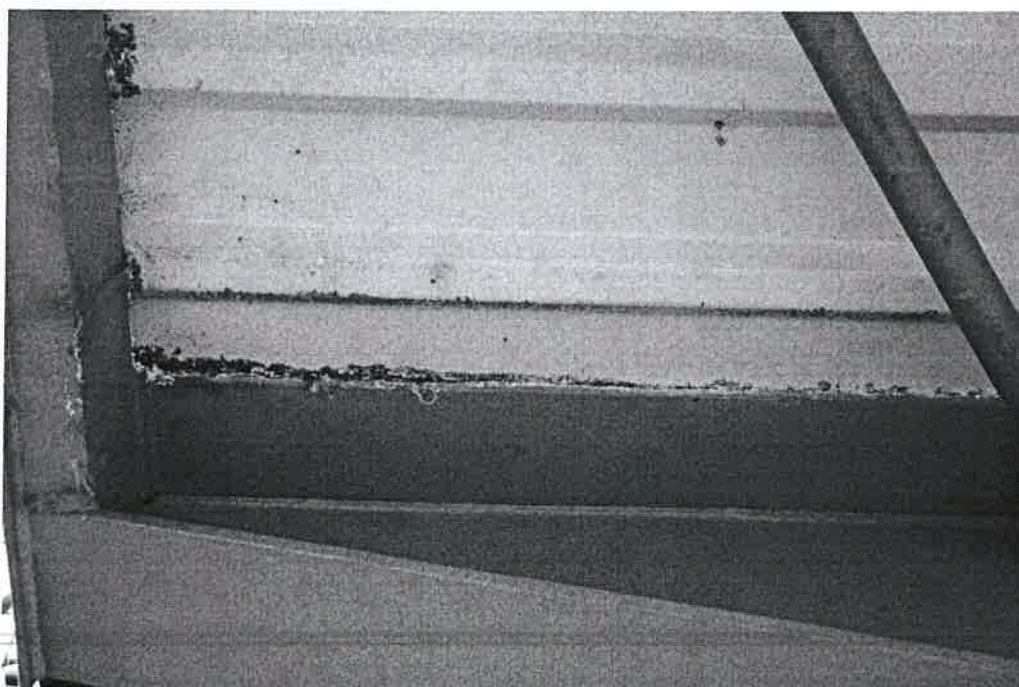
Fot 16. Widoczne ogniska korozji na styku poprzecznic i blachy trapezowej spowodowane brakiem dostatecznego zabezpieczenia antykorozyjnego na styku tych elementów lub jego degradacją. Zaleca się naprawę uszkodzonych powłok antykorozyjnych.

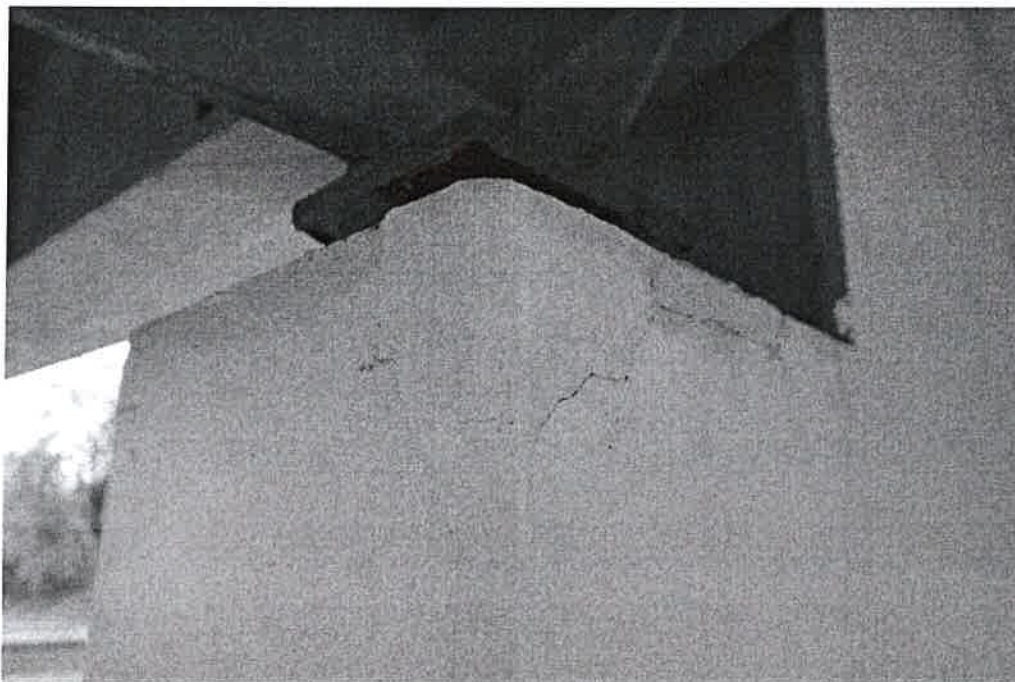
Fot.17. Spękania głowicy konstrukcji wsporczej pod łożyskiem od strony północnej świadczący o słabej jakości betonu, braku zbrojenia lub nieprawidłowej pracy łożyska. Zaleca się wykonanie konserwacji łożysk oraz naprawę uszkodzonej niszy podłożyskowej poprzedzonej opracowaniem ekspertyzy diagnozującej przyczyny uszkodzeń

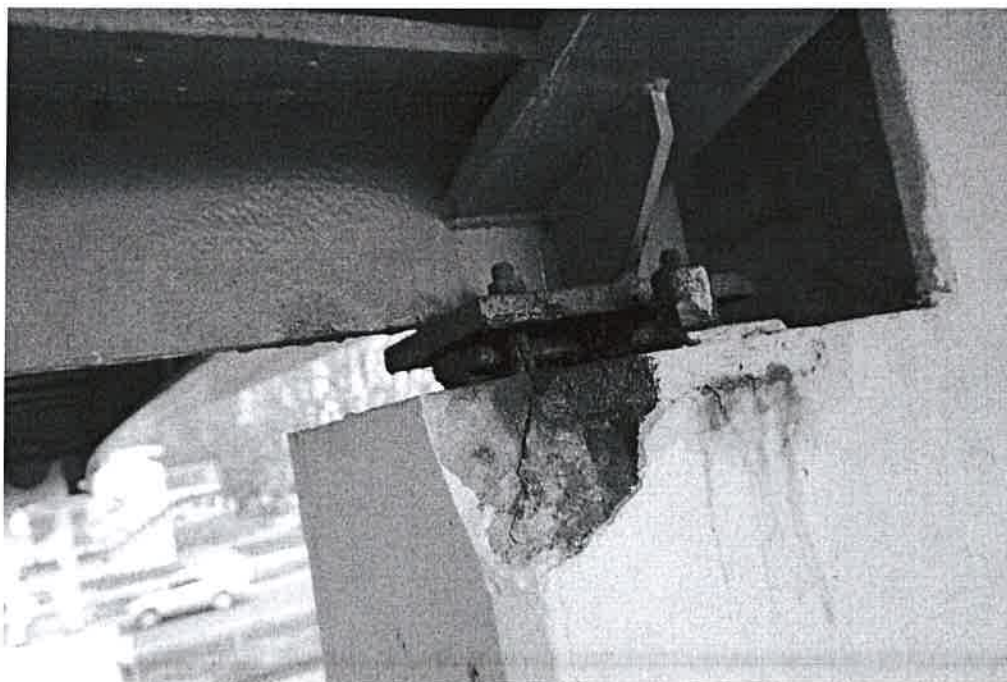
Fot 18. Znaczny ubytek betonu niszy podłożyskowej od strony południowej świadczący o słabej jakości betonu, braku zbrojenia lub nieprawidłowej pracy łożyska. Zaleca się wykonanie konserwacji łożysk oraz naprawę uszkodzonej niszy podłożyskowej poprzedzonej opracowaniem ekspertyzy diagnozującej przyczyny uszkodzeń

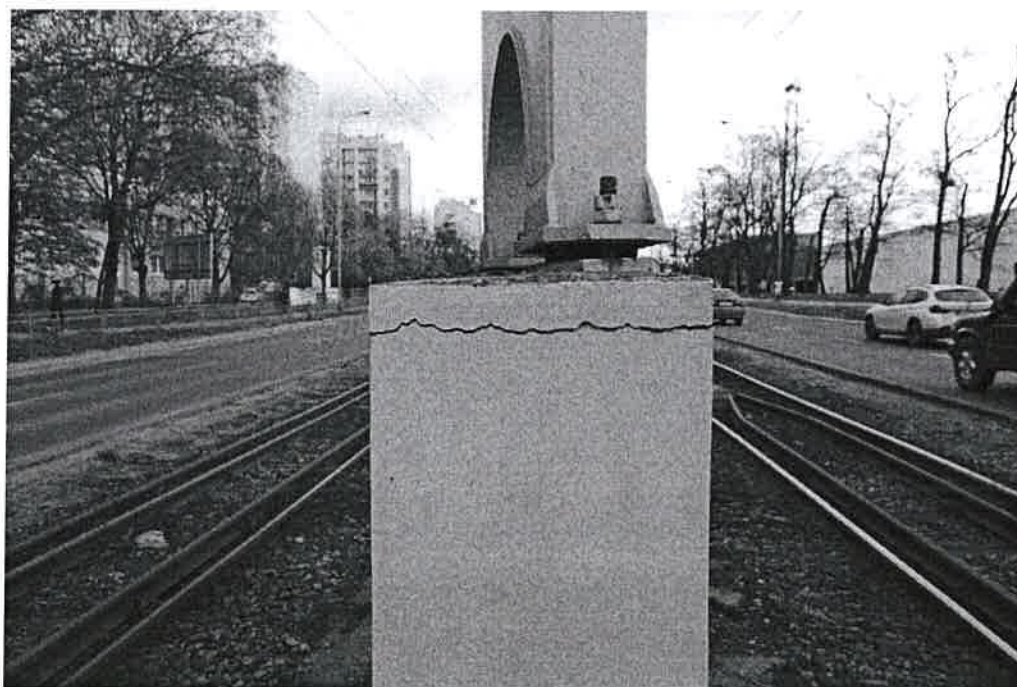
Fot.19. Pęknięcie stopy betonowej bezpośrednio pod oparciem słupa pośredniego (wahacza) spowodowane słabą jakością betonu, brakiem zbrojenia lub nieprawidłową pracą podpory.

Zaleca się wykonanie konserwacji łóżysk oraz naprawę uszkodzonej niszy podłożyskowej poprzedzonej opracowaniem ekspertyzy diagnozującej przyczyny uszkodzeń

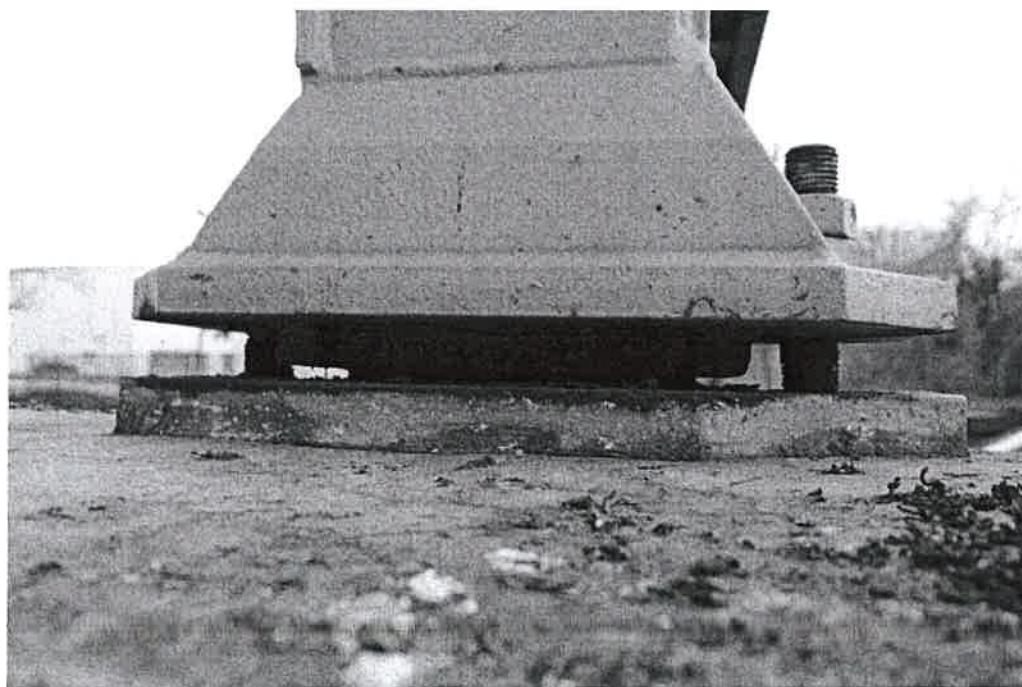
Fot.20. Zanieczyszczenia stopy betonowej stanowiącej oparcie dla słupa podpory pośredniej, zniszczenie powłok antykorozyjnych i pierwsze oznaki korozji w strefie oparcia słupa.

Zaleca się oczyszczenie i odtworzenie powłok antykorozyjnych elementów stalowych i betonowych.

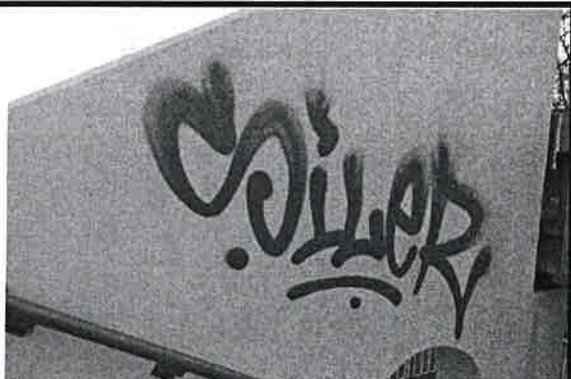
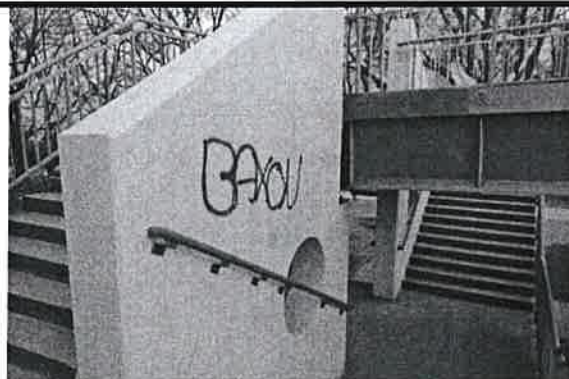
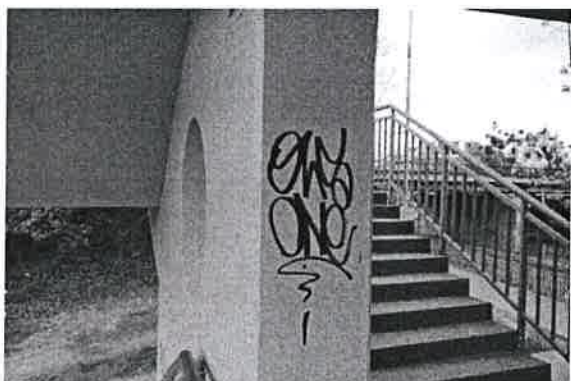
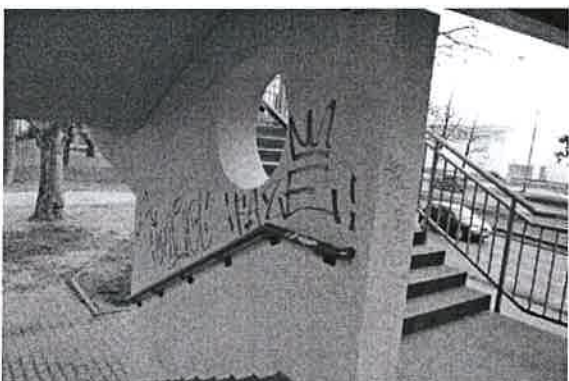
Fot.21. Zanieczyszczenia powłokami graffiti konstrukcji wsporczych biegów schodowych.  
Zaleca się usunięcie graffiti z powierzchni betonowych przy biegach schodowych.

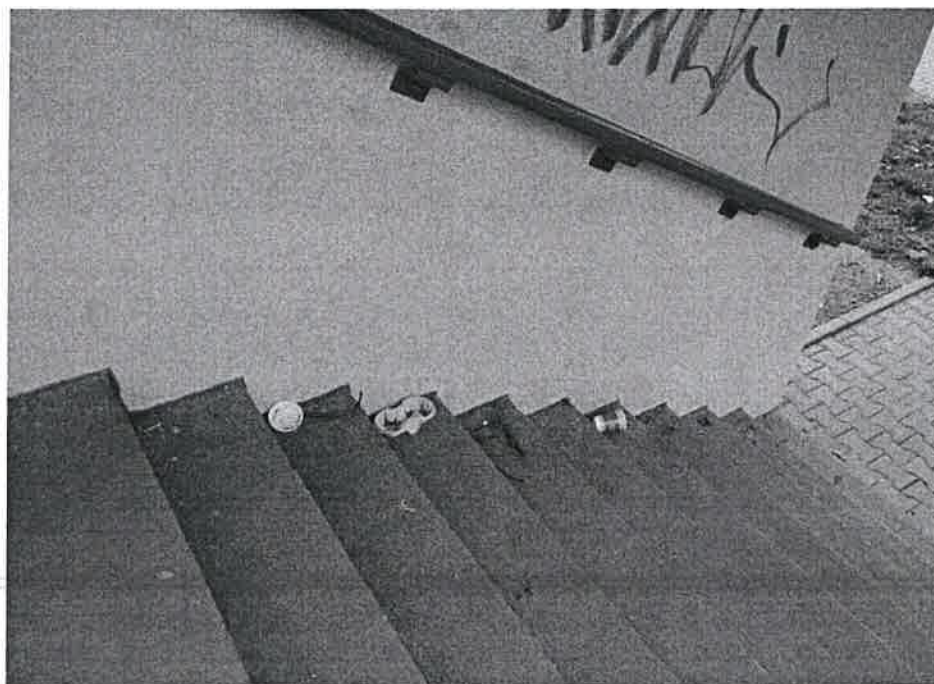
Fot.22. Zanieczyszczenia biegów schodowych – brak bieżących prac porządkowych.  
Zaleca się usunięcie zanieczyszczeń w ramach bieżących robót utrzymaniowych.

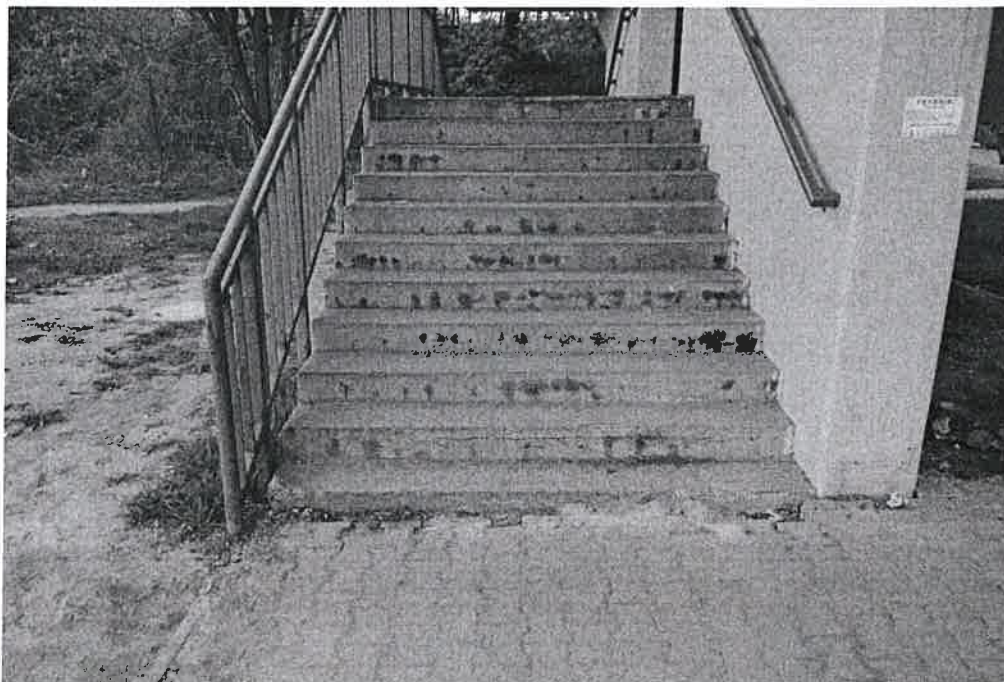
Fot.23. Wykwity korozyjne na powierzchni schodów świadczące o korozji zbrojenia, ubytki powłoki malarskiej, deformacje kostki betonowej przy dojściu do schodów.  
Zaleca się oczyszczenie biegów schodowych i odtworzenie powłok malarskich.

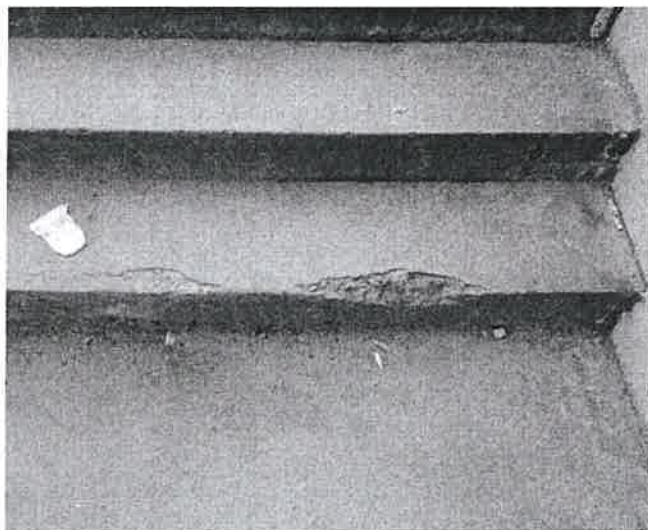
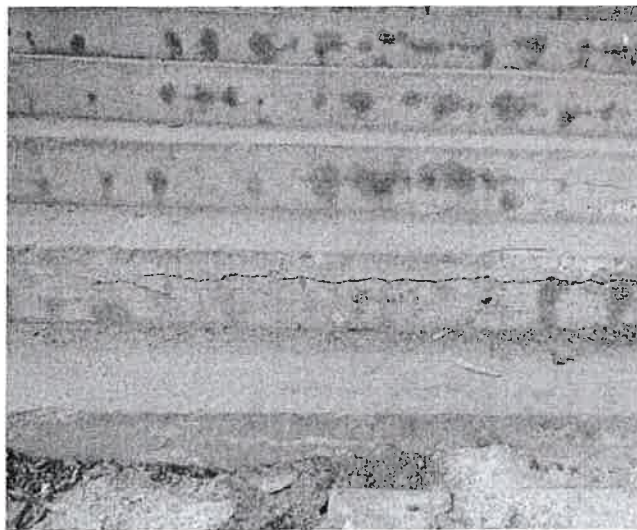
Fot.24. Ubytki betonu i pęknięcia biegów schodowych spowodowane słabą jakością betonu i postępującą korozją zbrojenia schodów (korozja rozsadzająca beton).  
Zaleca się usunięcie luźnych fragmentów betonu, uzupełnienie ubytków masami naprawczymi i zabezpieczenie antykorozyjne powierzchni betonowych.
