ISO 9001  
BUREAU VERITAS  
Certification

PL 7000332

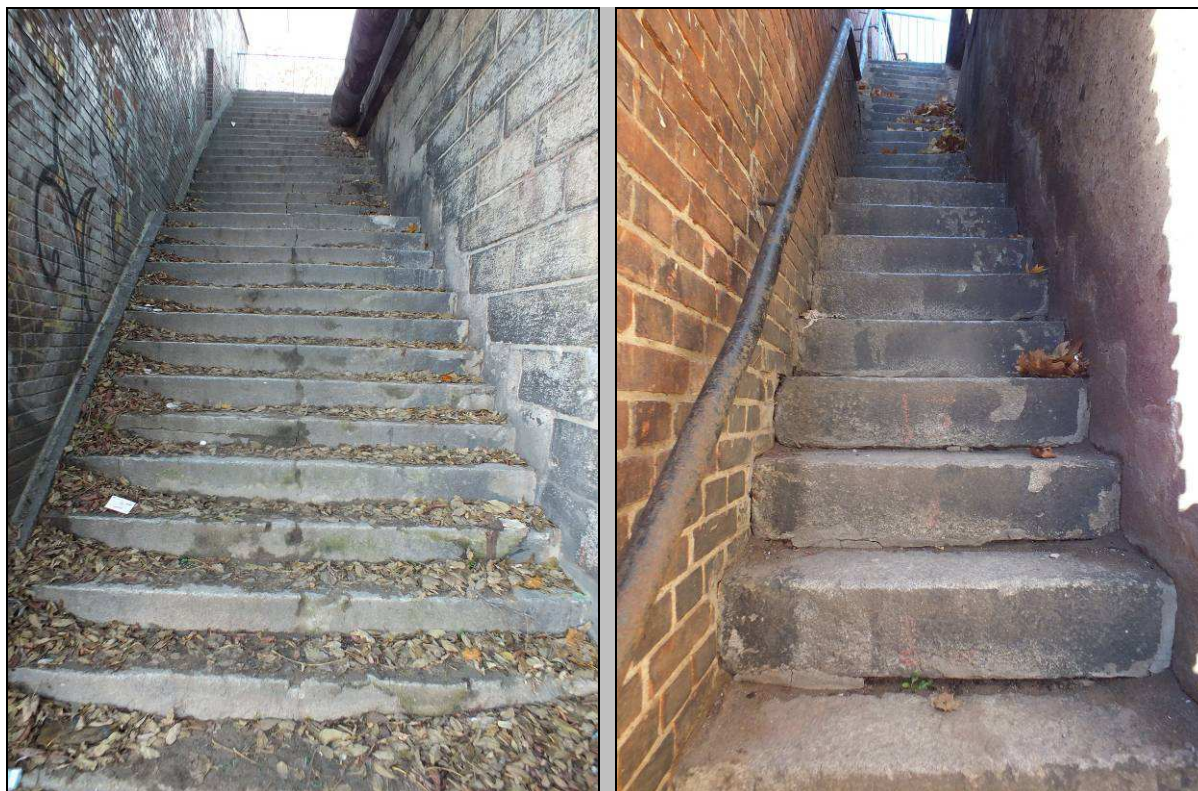
Rys. 4.22 Widok ogólny na schody skarpowe, na zdjęciu po lewej – od strony ul. Podwale od strony wody górnej, na zdjęciu po prawej – od strony ul. Mostowej od strony wody dolnej

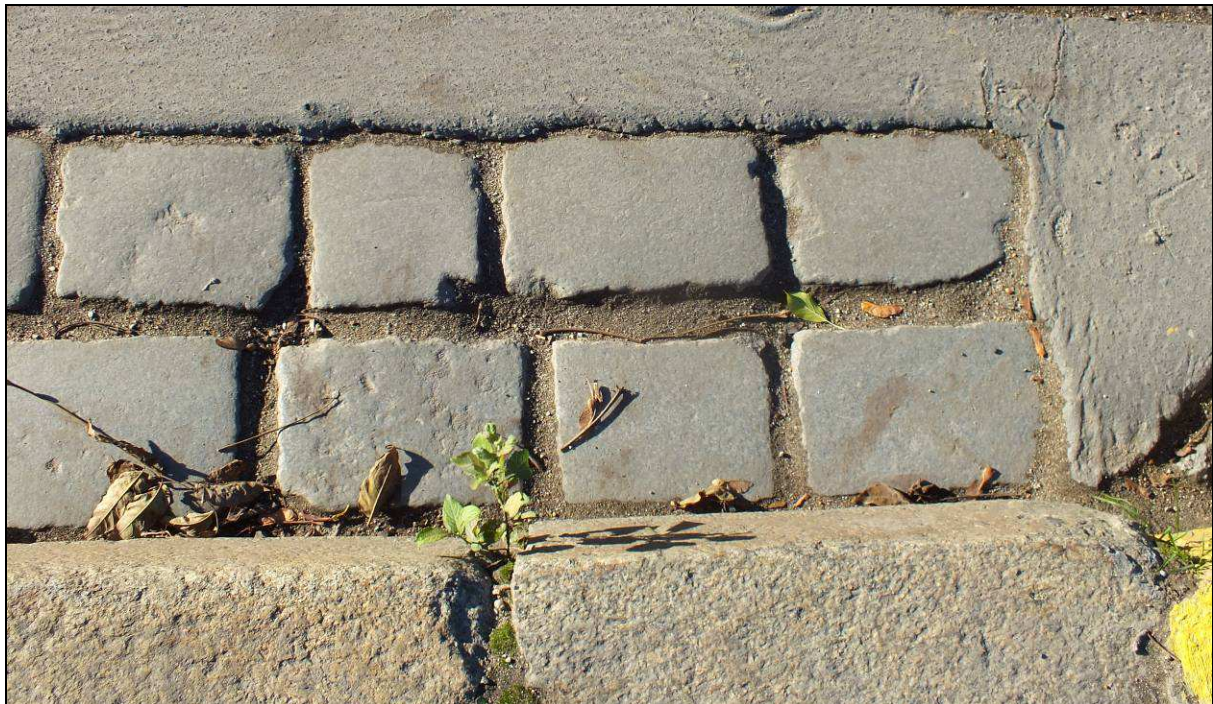
Rys. 5.1 Na zdjęciu powyżej widoczne ubytki w spoinowaniu dwu rzędowego ścieku z kostki granitowej wzdłuż krawędzi jezdni na dojazdach do obiektu

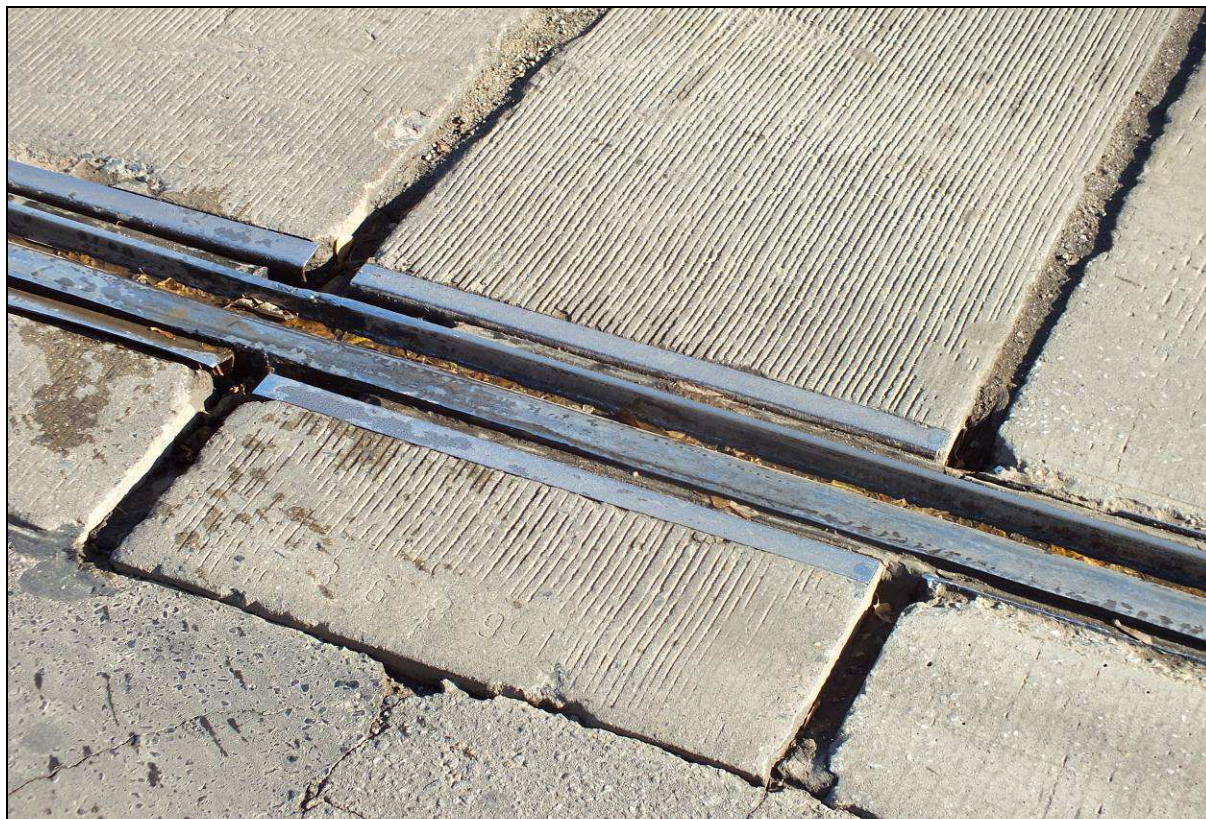
Rys. 5.2 Na zdjęciu powyżej widoczne ubytki w spoinowaniu pomiędzy betonowymi płytami torowiska tramwajowego na dojeździe do obiektu

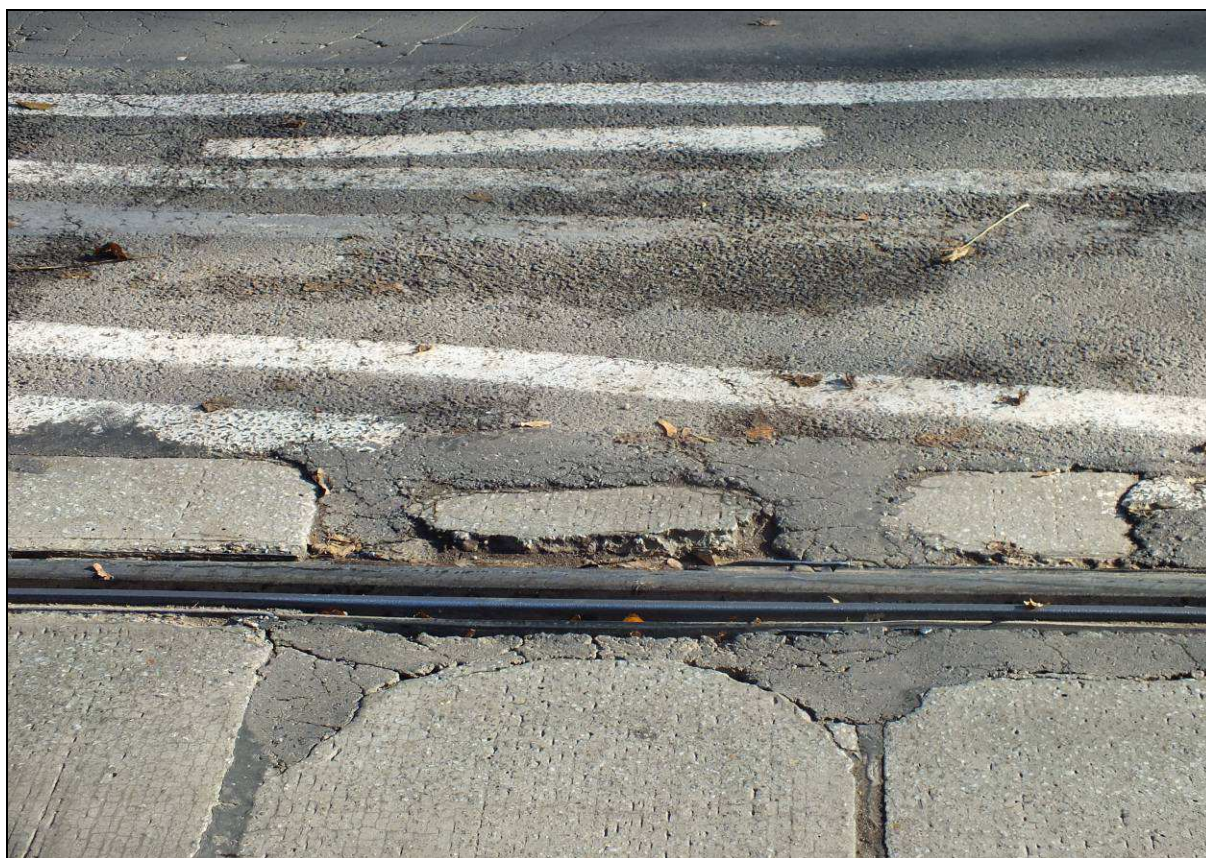
Rys. 5.3 Na zdjęciu powyżej widoczne ubytki wypełnione asfaltem w obrębie betonowych płyt torowiska tramwajowego na dojeździe do obiektu

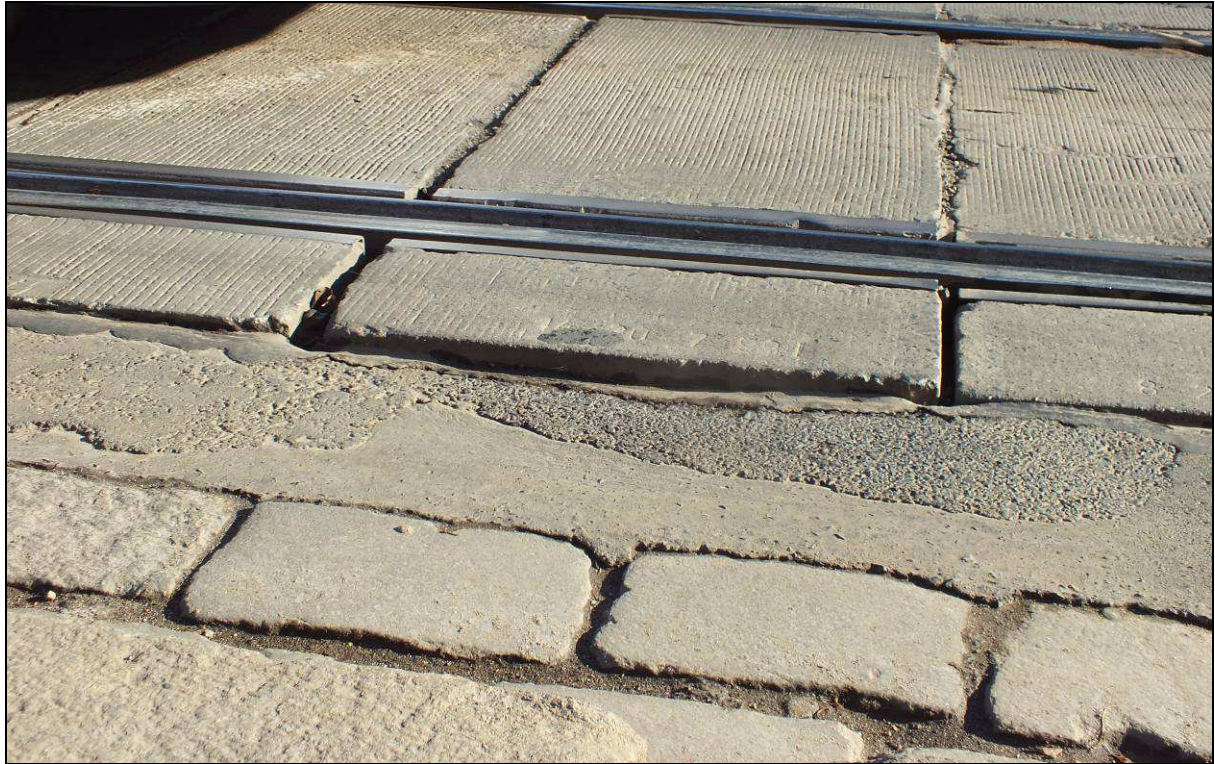
Rys. 5.4 Na zdjęciu powyżej widoczny ubytek bitumicznej nawierzchni jezdni w obrębie płyt torowiska tramwajowego na dojeździe do obiektu

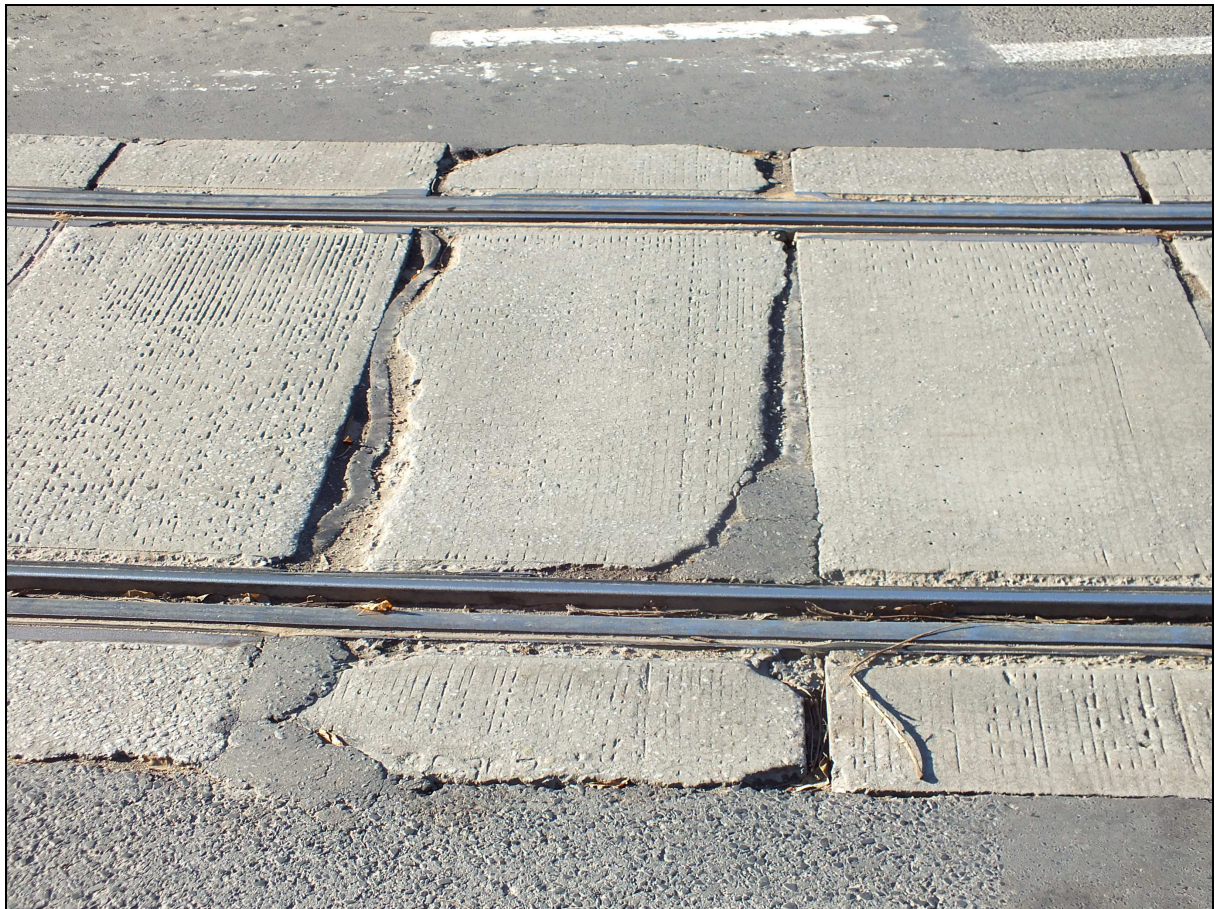
Rys. 5.5 Na zdjęciu powyżej widoczne ubytki w obrębie betonowych płyt torowiska tramwajowego na dojeździe do obiektu

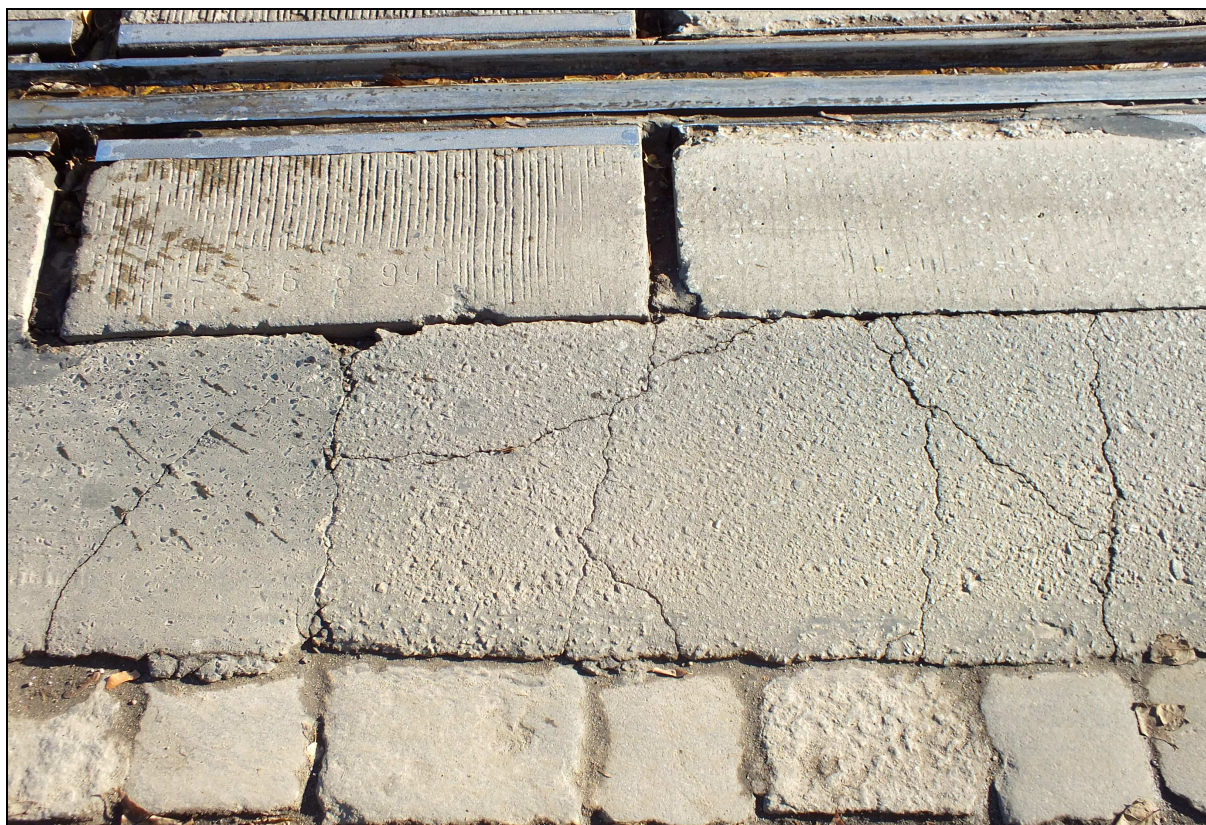
Rys. 5.6 Na zdjęciu powyżej widoczne liczne spękania na powierzchni bitumicznej nawierzchni jezdni pomiędzy torowiskiem tramwajowym i ściekiem z kostki granitowej

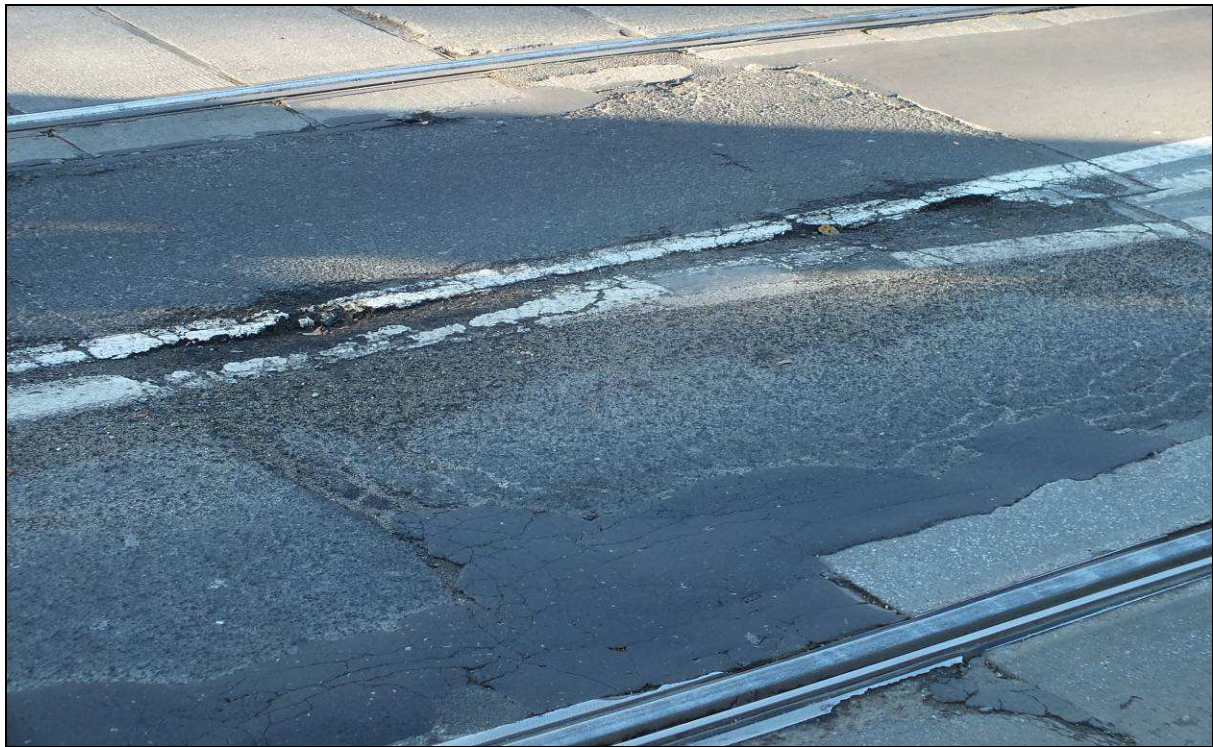
Rys. 5.8 Na zdjęciu powyżej widoczne powierzchniowe wykruszenia oraz miejscowe ubytki bitumicznej nawierzchni jezdni pomiędzy torowiskami tramwajowymi na dojeździe do obiektu

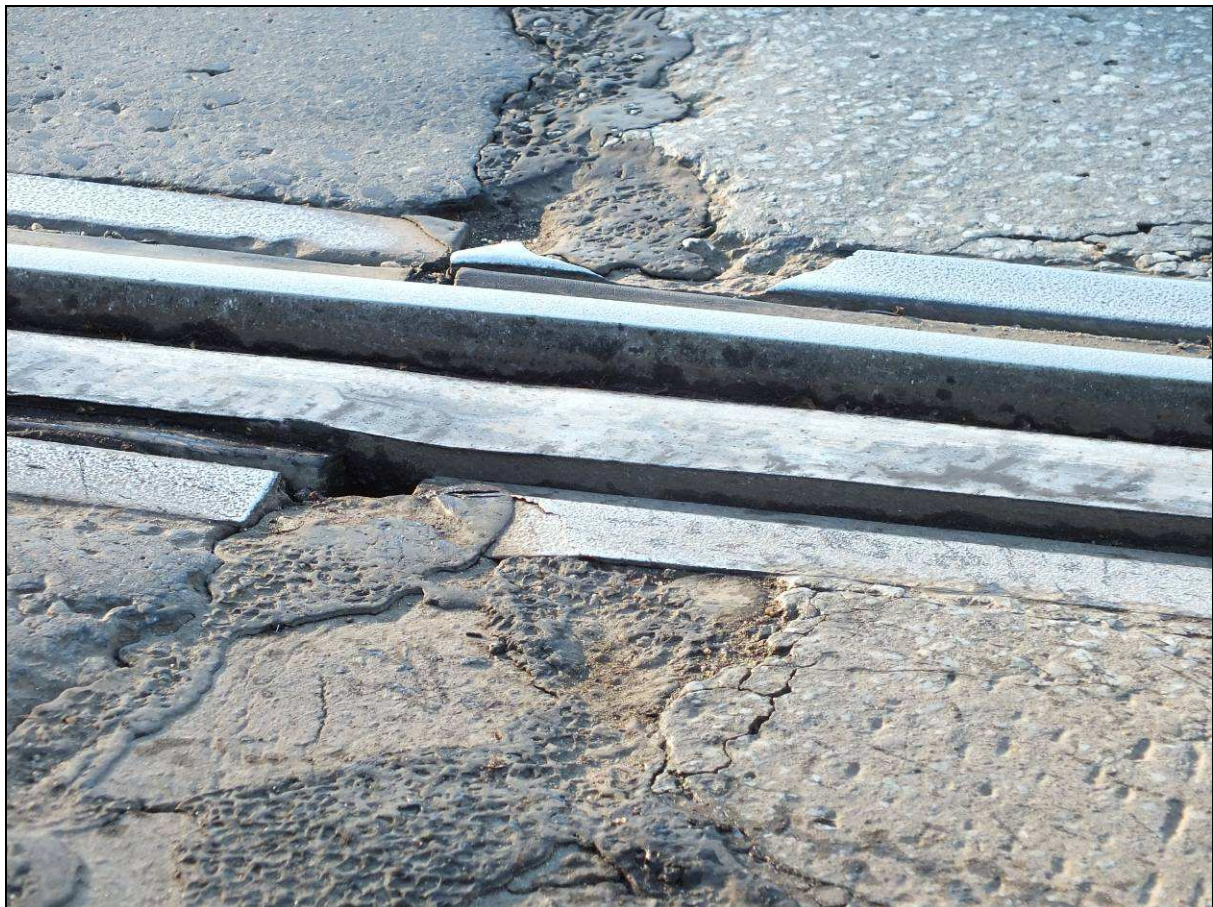
Rys. 5.9 Na zdjęciu powyżej widoczna miejscowa deformacja szyny torowiska tramwajowego na dojeździe do obiektu od strony ul. Mostowej

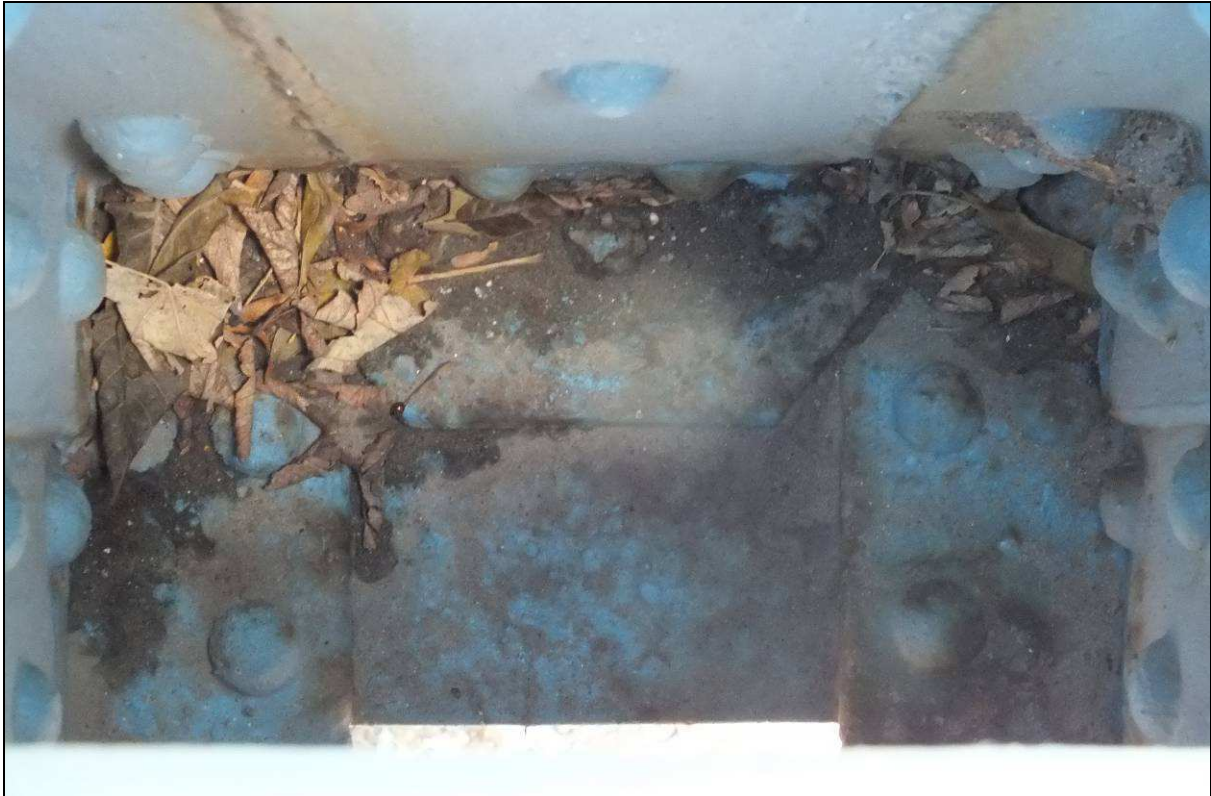
Rys. 5.13 Na zdjęciu powyżej widoczne rozległe zanieczyszczenia materiałem ziemnym i organicznym w węźle dźwigara kratownicowego w miejscu przejścia przez płytę wspornika pochodnikowego, zanieczyszczenia przyczyniają się do uszkodzenia powłok antykorozyjnych i korozji stali. Zanieczyszczenia charakterystyczne dla wszystkich węzłów konstrukcji nośnej na wysokości pomostu

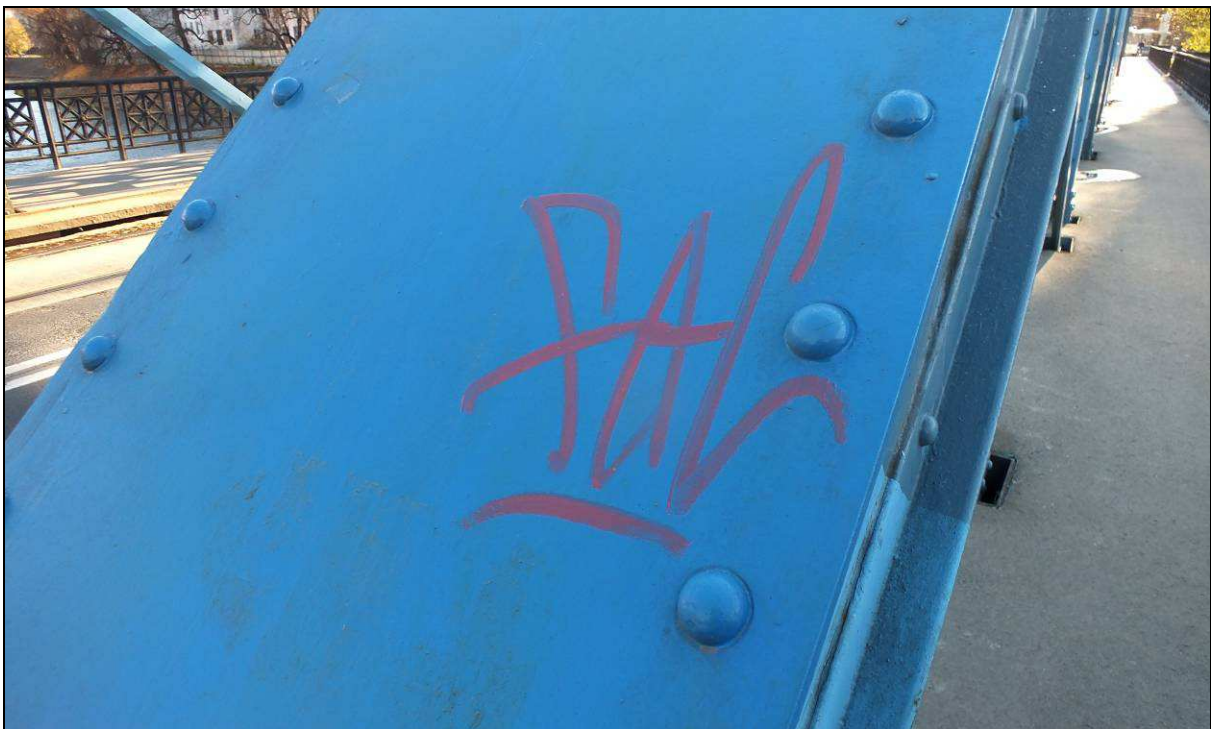
Rys. 5.14 Na zdjęciu powyżej widoczne miejscowe zanieczyszczenia w postaci graffiti na powierzchni pasa górnego dźwigara kratownicowego na wysokości wzroku w miejscu dostępnym z poziomu chodnika

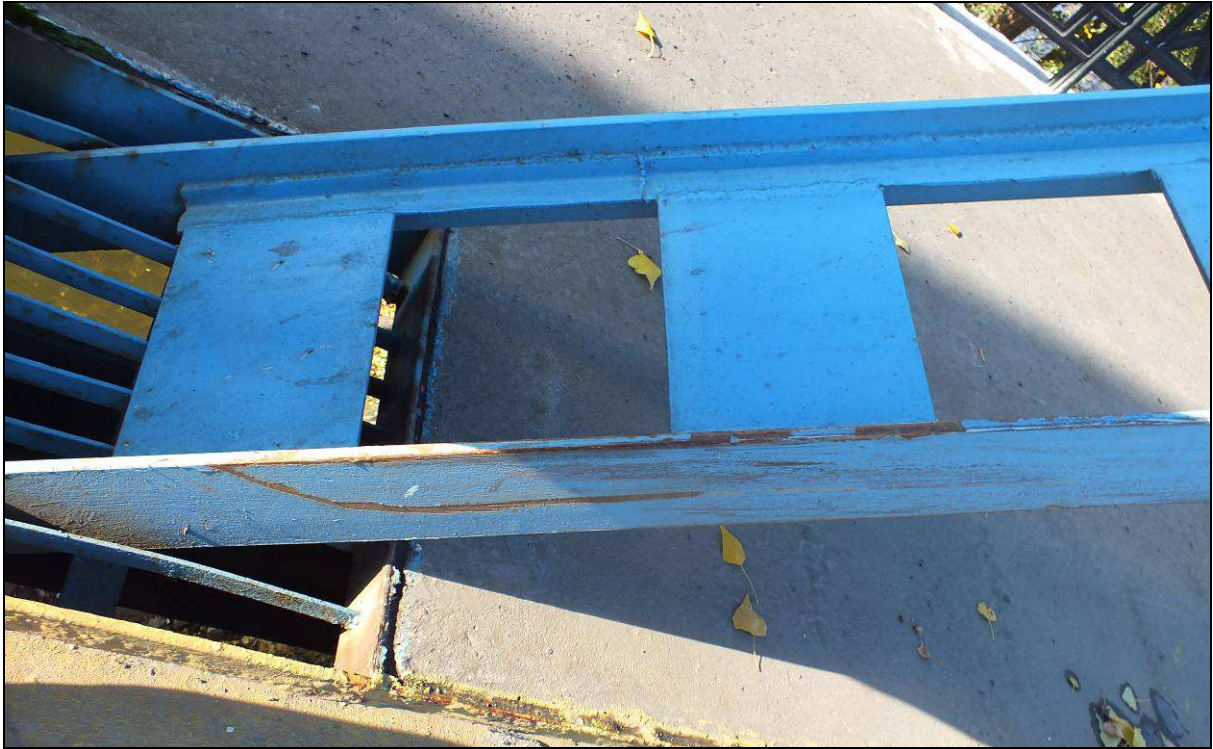
Rys. 5.15 Na zdjęciu powyżej widoczne uszkodzenie powłok ochronnych na powierzchni krzyżulca dźwigara kratownicowego od strony wody dolnej, uszkodzenie od strony jezdni nastąpiło w wyniku uderzenia przejeżdżającego pojazdu

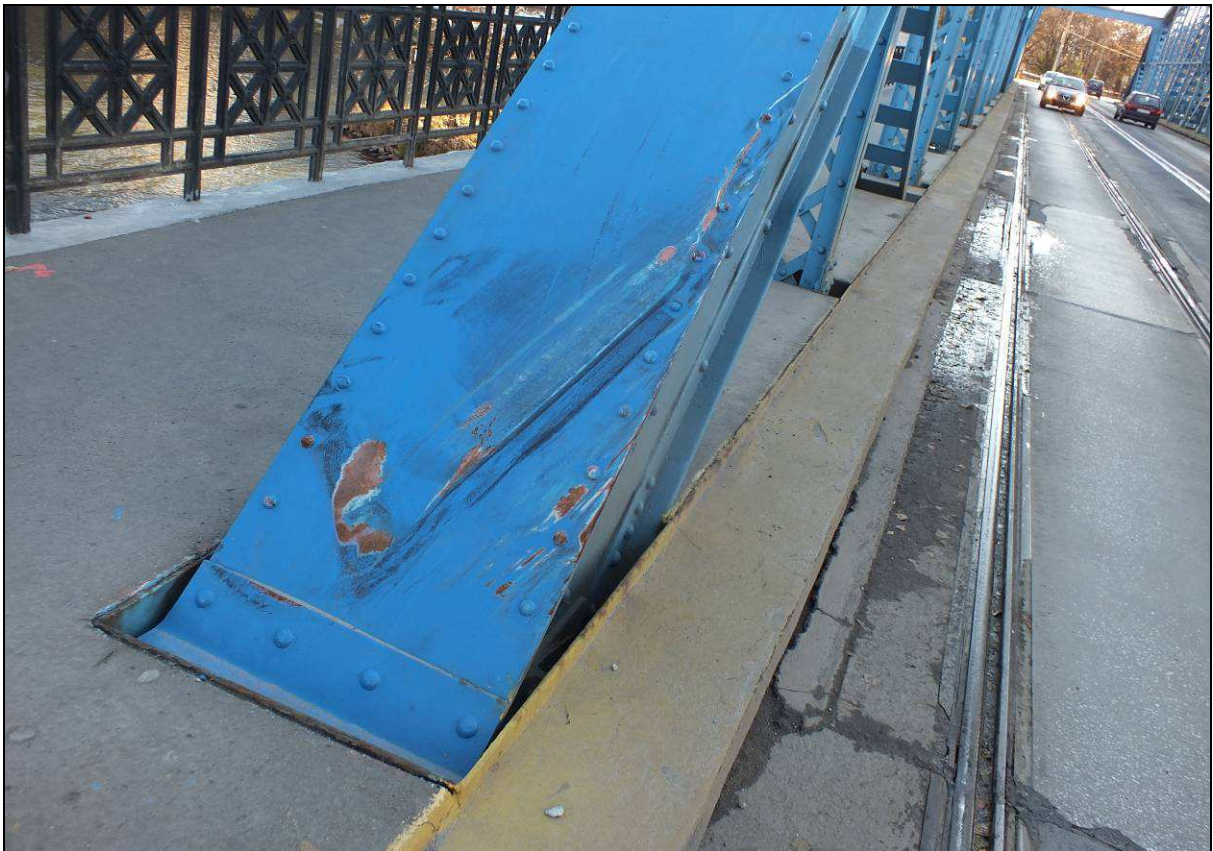
Rys. 5.16 Na zdjęciu powyżej widoczne uszkodzenie powłok ochronnych na powierzchni pasa górnego dźwigara kratownicowego od strony wody górnej, uszkodzenie od strony jezdni nastąpiło w wyniku uderzenia przejeżdżającego pojazdu

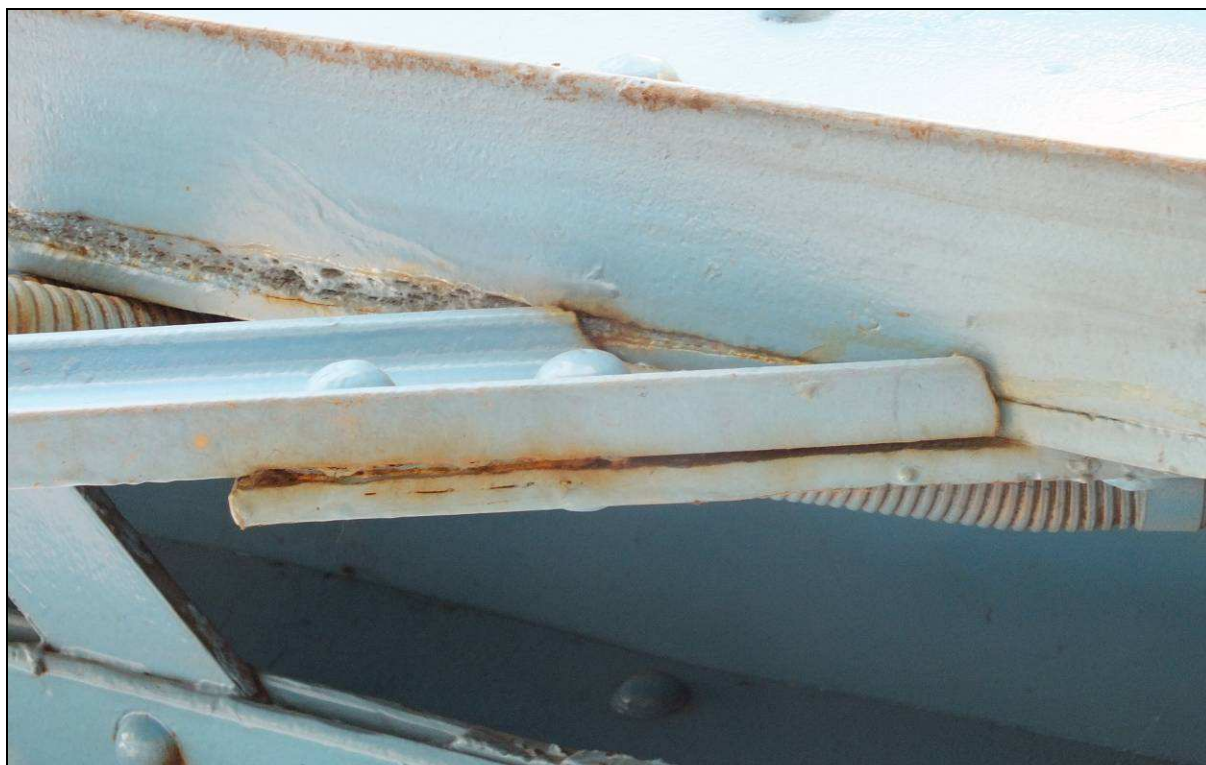
Rys. 5.17 Na zdjęciu powyżej widoczne ogniska korozji szczelinowej w obrębie połączeń stalowych elementów dźwigara kratownicowego

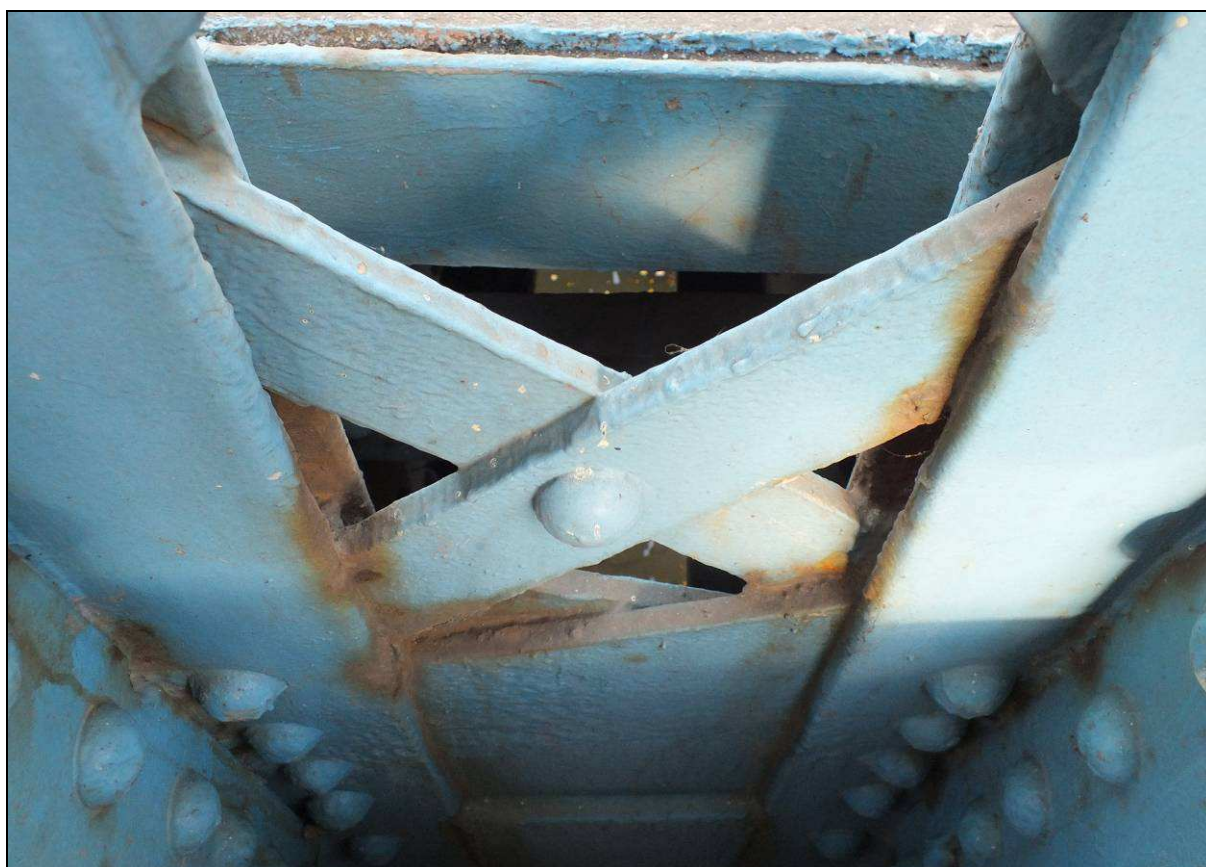
Rys. 5.18 Na zdjęciu powyżej widoczne liczne ogniska korozji na powierzchni elementów słupka dźwigara kratownicowego w obrębie przejścia elementu przez płytę wspornika podchodnikowego

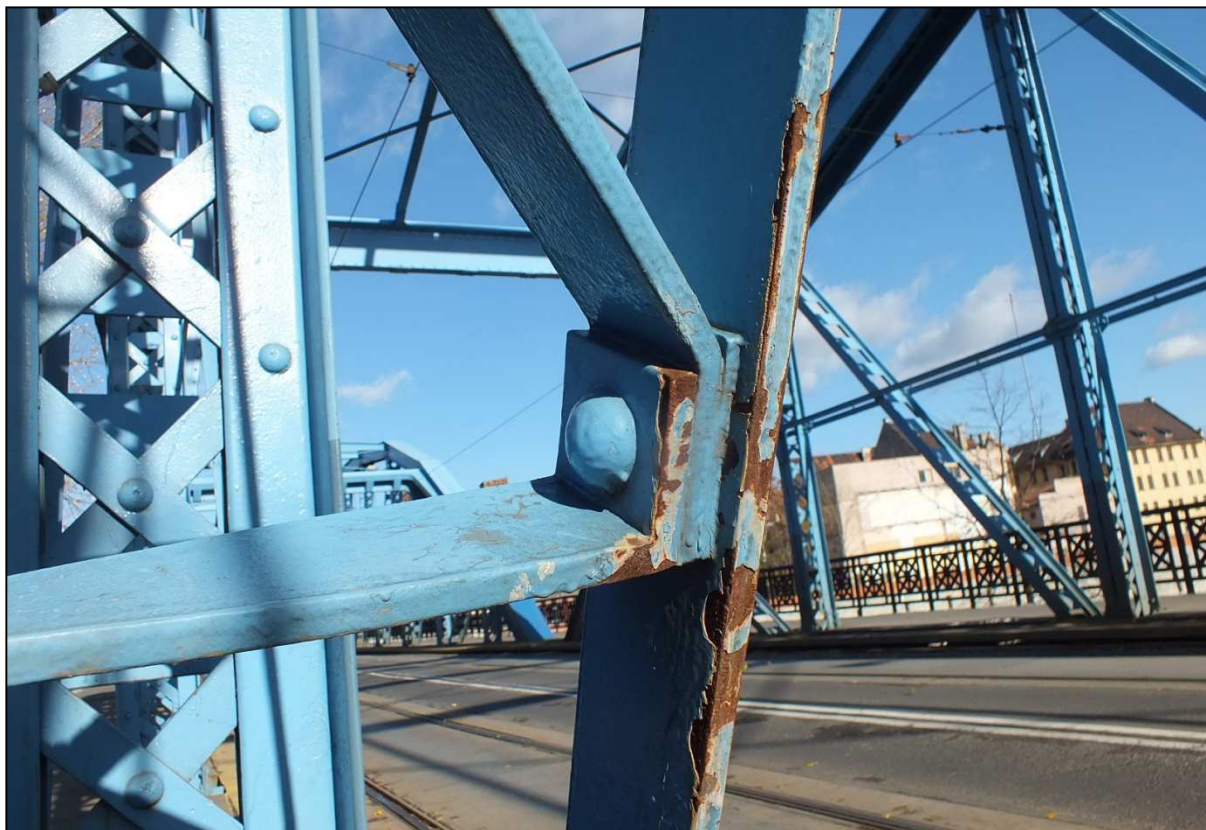
Rys. 5.19 Na zdjęciu powyżej widoczne ubytki powłok antykorozyjnych oraz towarzyszącą korozję powierzchniową w obrębie elementów krzyżulca dźwigara kratownicowego

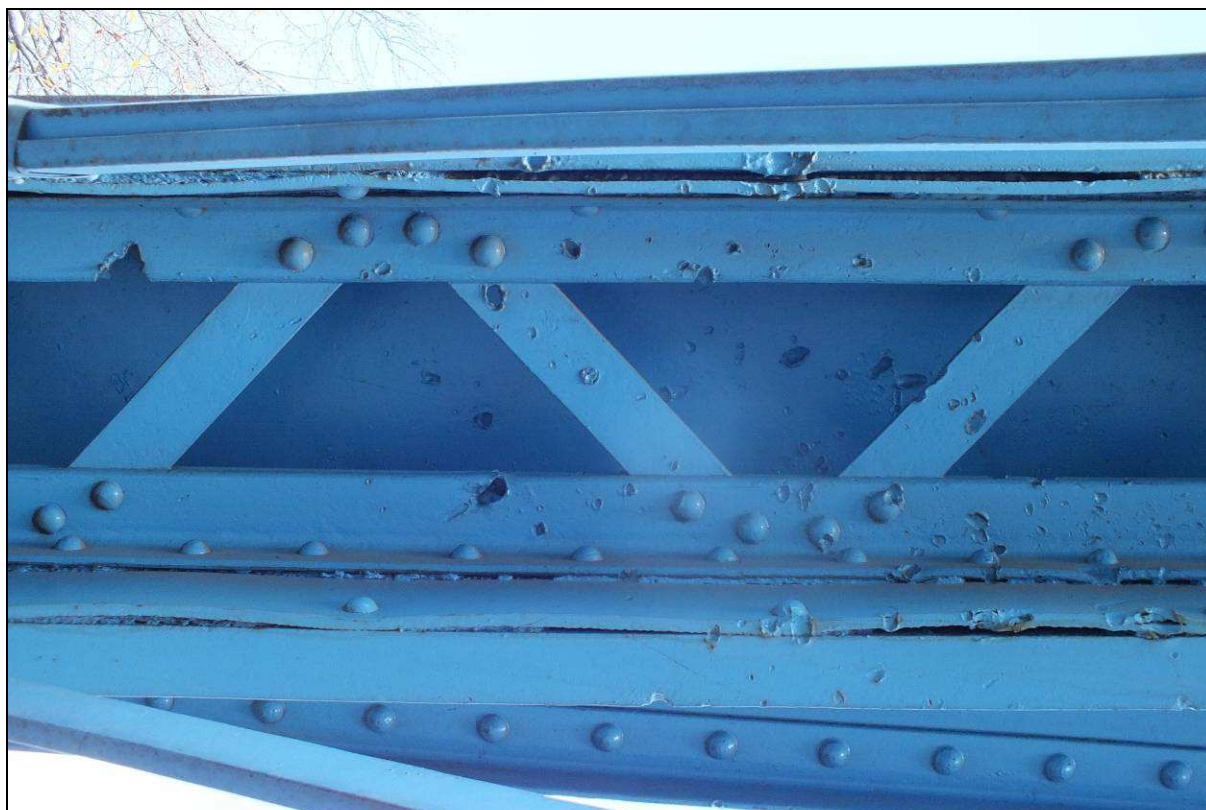
Rys. 5.20 Na zdjęciu powyżej widoczne miejscowe uszkodzenia górnego pasa dźwigara kratownicowego od strony wody dolnej w postaci przestrzelin z czasów wojny

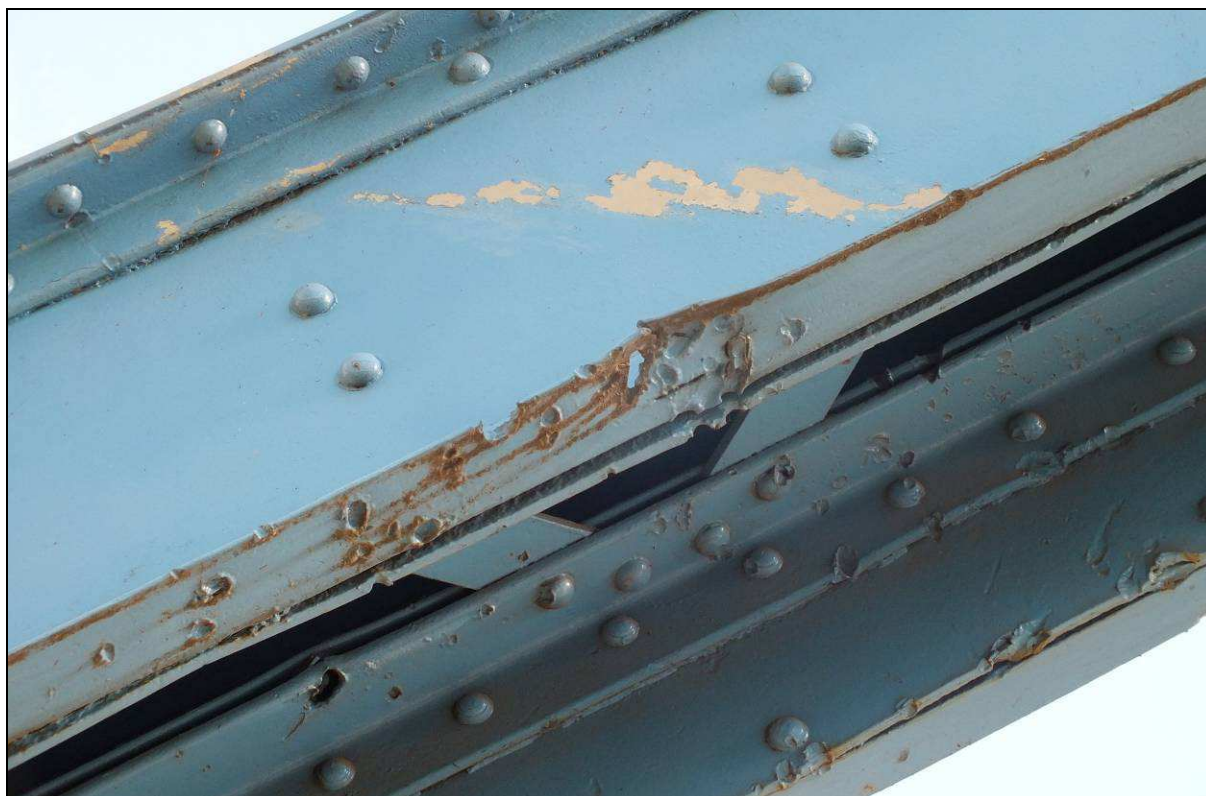
Rys. 5.21 Na zdjęciu powyżej widoczne miejscowe uszkodzenia powłok antykorozyjnych, uszkodzenia w postaci przestrzelin z czasów wojny oraz ogniska korozji na powierzchni górnego pasa dźwigara kratownicowego

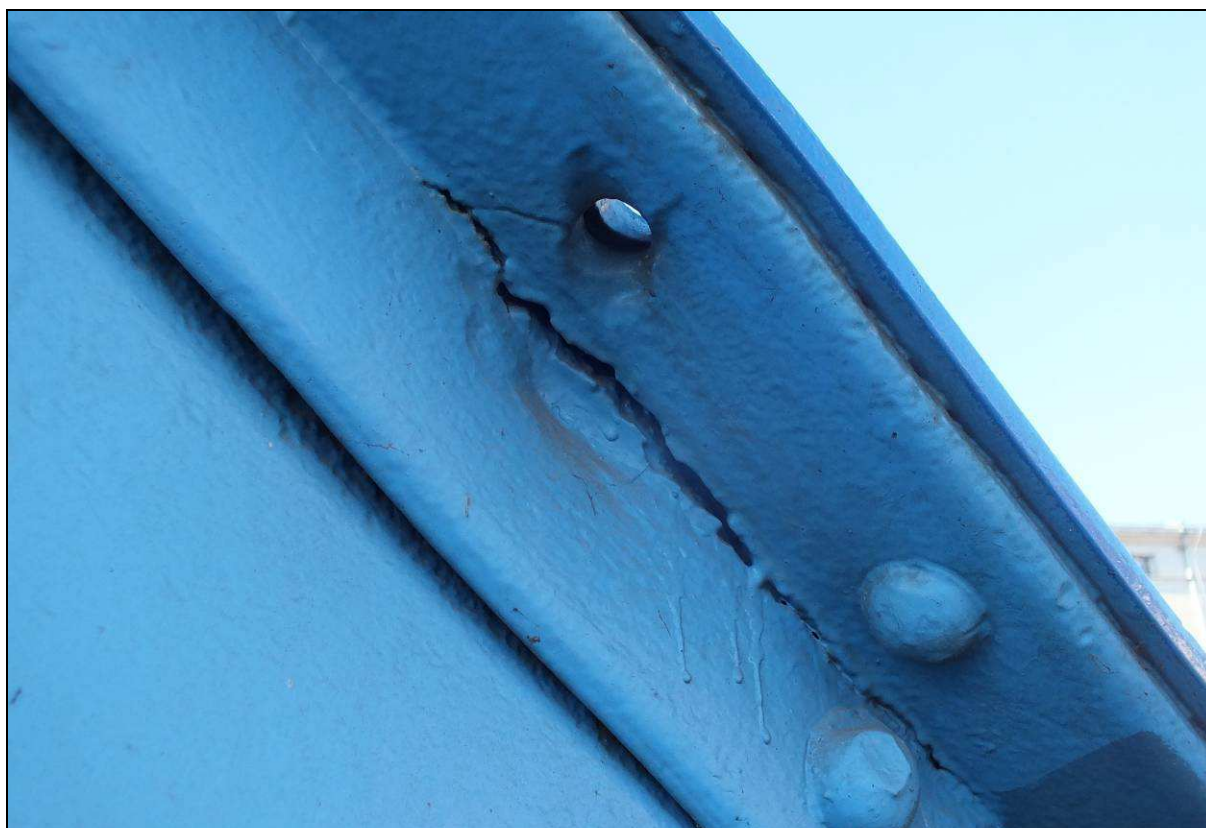
Rys. 5.22 Na zdjęciu powyżej widoczny ubytek łącznika oraz lokalne rozerwanie kątownika pasa górnego dźwigara kratownicowego

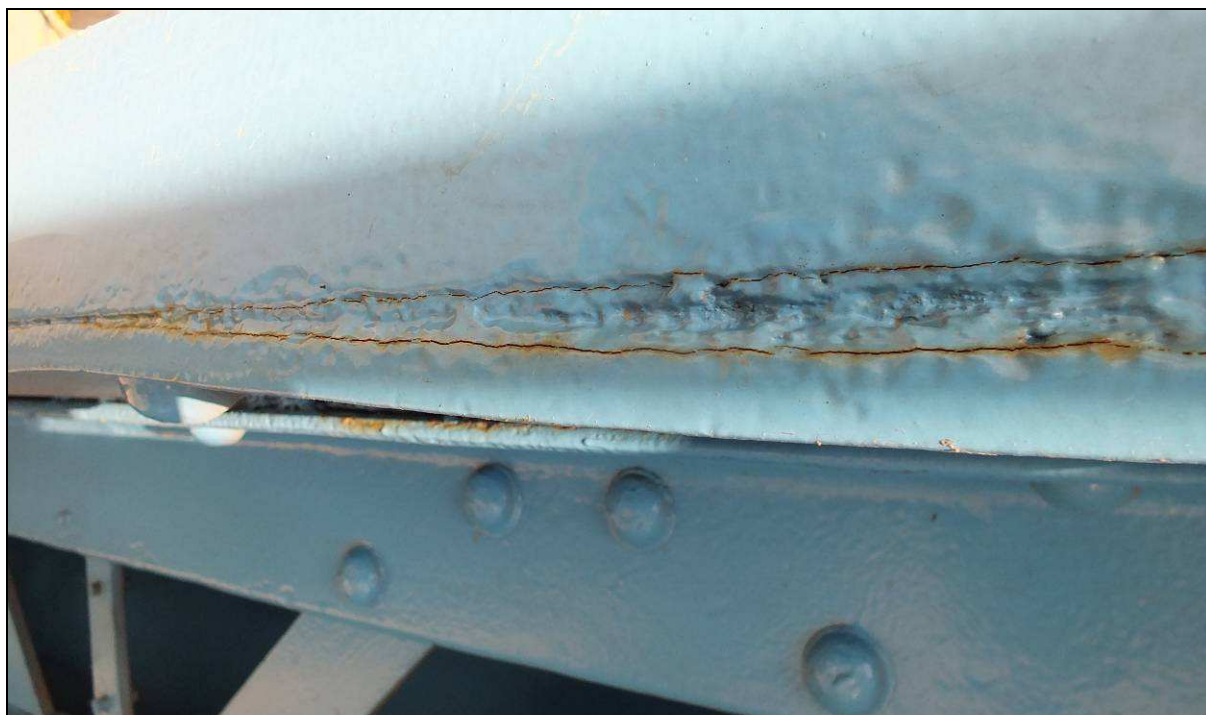
Rys. 5.23 Na zdjęciu powyżej widoczna korozja szczelinowa na połączeniu elementów dźwigara kratownicowego wraz z towarzyszącą deformacją elementów stalowych w wyniku gromadzenia się produktów korozji na połączeniu

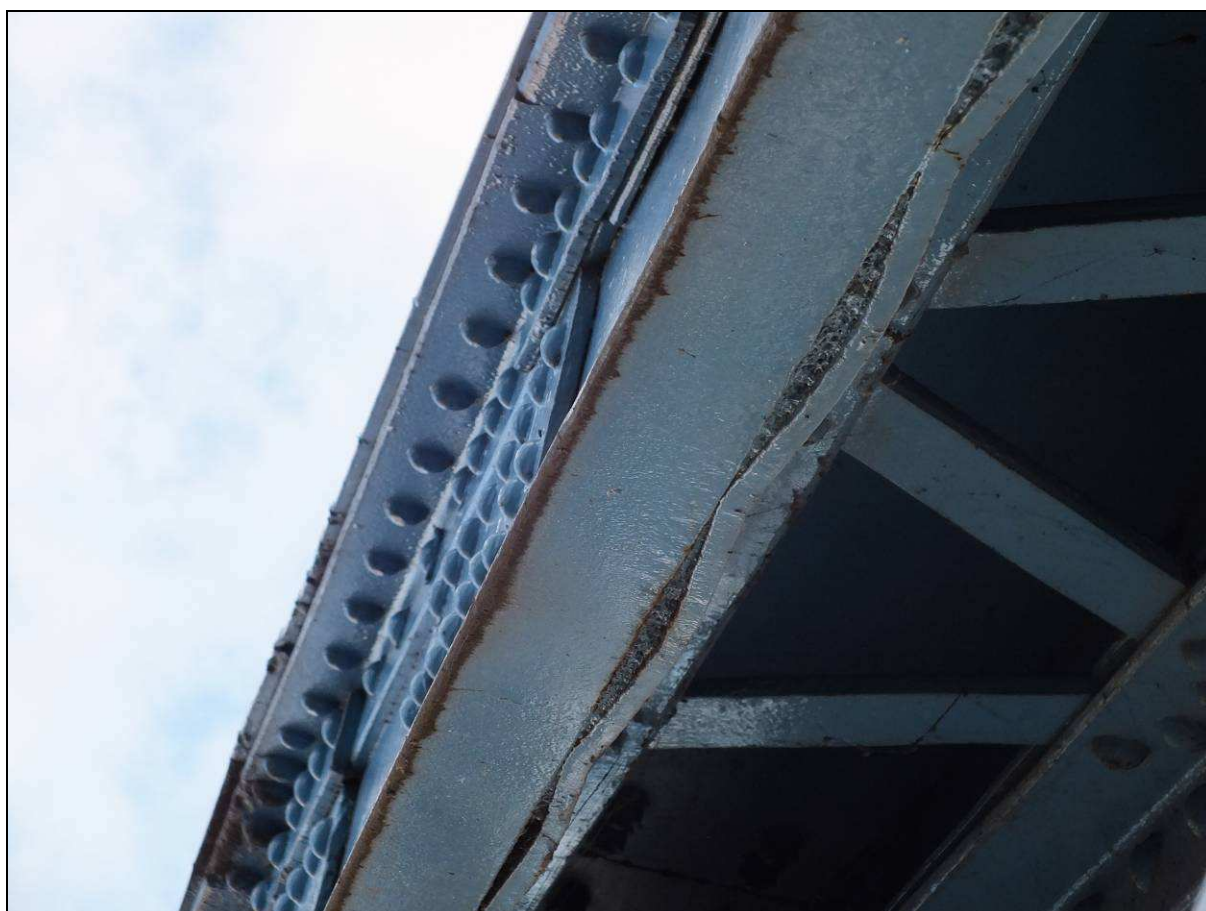
Rys. 5.24 Na zdjęciu powyżej widoczne liczne deformacje stalowego elementu pasa górnego w wyniku gromadzenia się produktów korozji na połączeniu

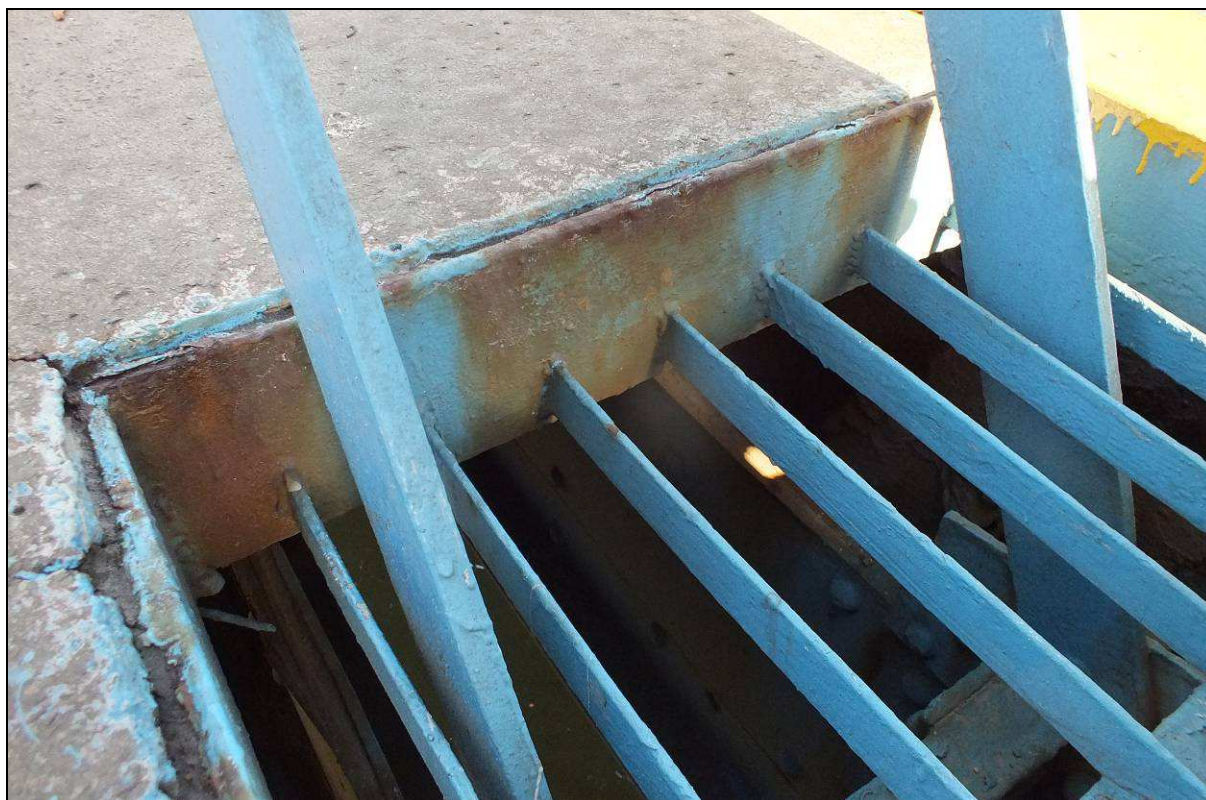
Rys. 5.25 Na zdjęciu powyżej widoczna intensywna korozja powierzchniowa i wżerowa wraz z towarzyszącymi wżerami materiału stalowego okucia w miejscu przejścia krzyżulca dźwigara kratownicowego przez płytę chodnikowa
