ISO 9001  
BUREAU VERITAS  
Certification

PL 7000332

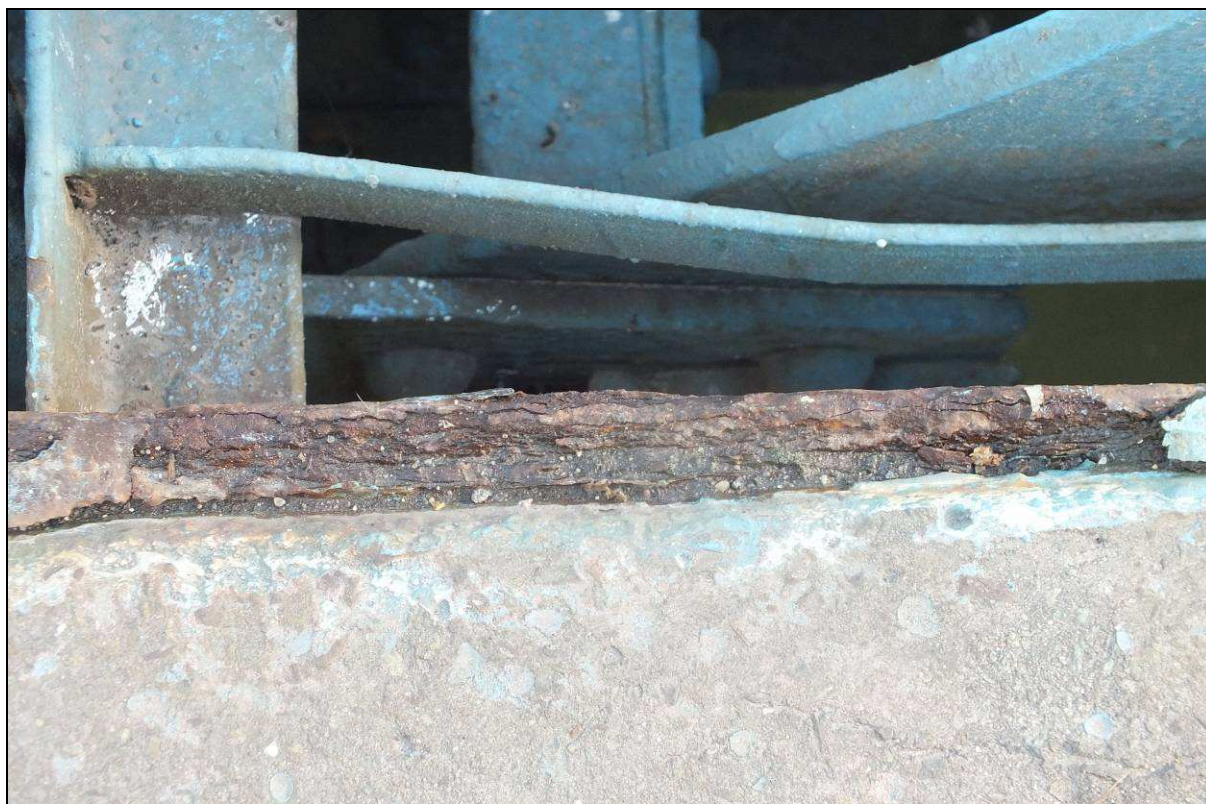
Rys. 5.26 Na zdjęciu powyżej widoczna intensywna korozja wżerowa wraz z towarzyszącymi rozwarstwieniami materiału stalowego okucia w miejscu przejścia krzyżulca dźwigara kratownicowego przez płytę chodnikowa

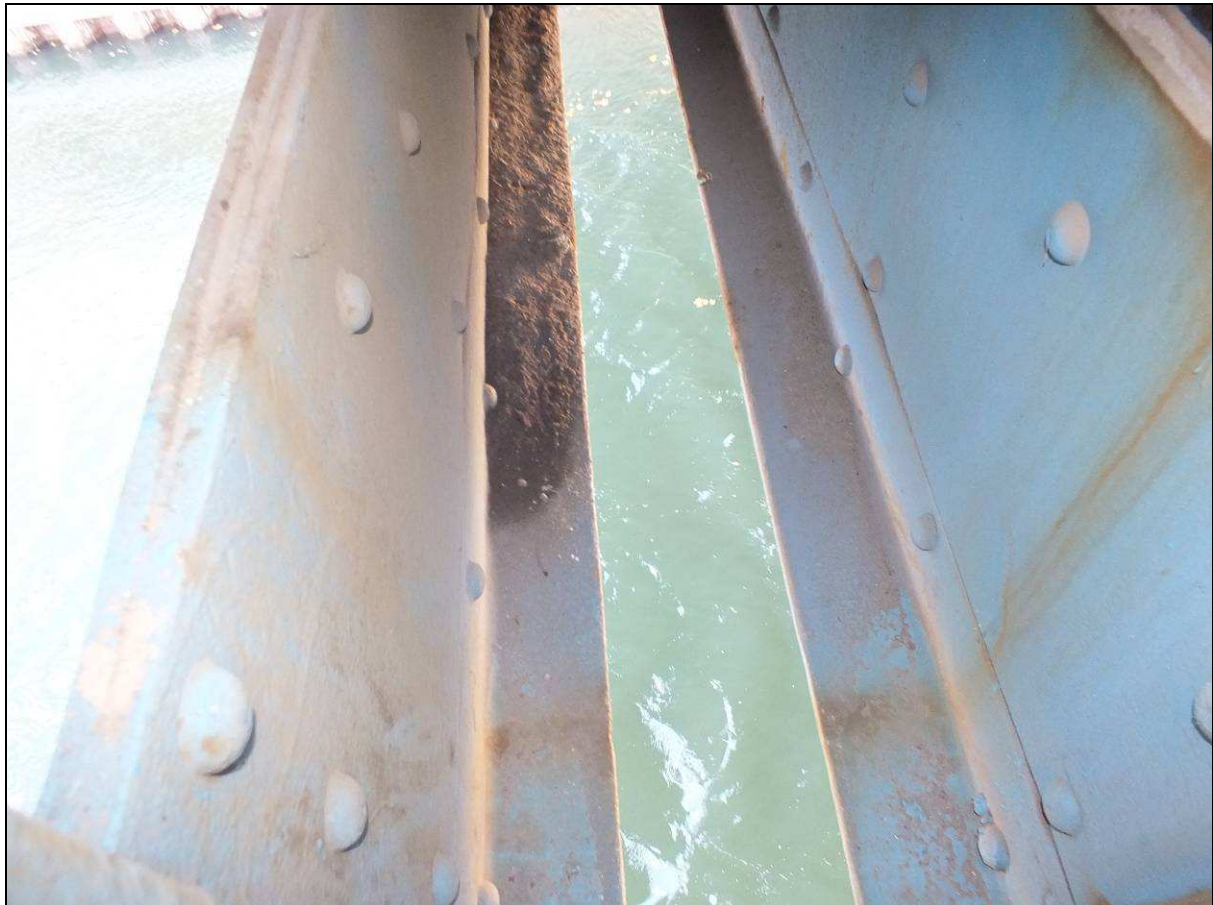
Rys. 5.27 Na zdjęciu powyżej widoczne rozległe zanieczyszczenia materiałem ziemnych pasów dolnych dźwigarów kratownicowych

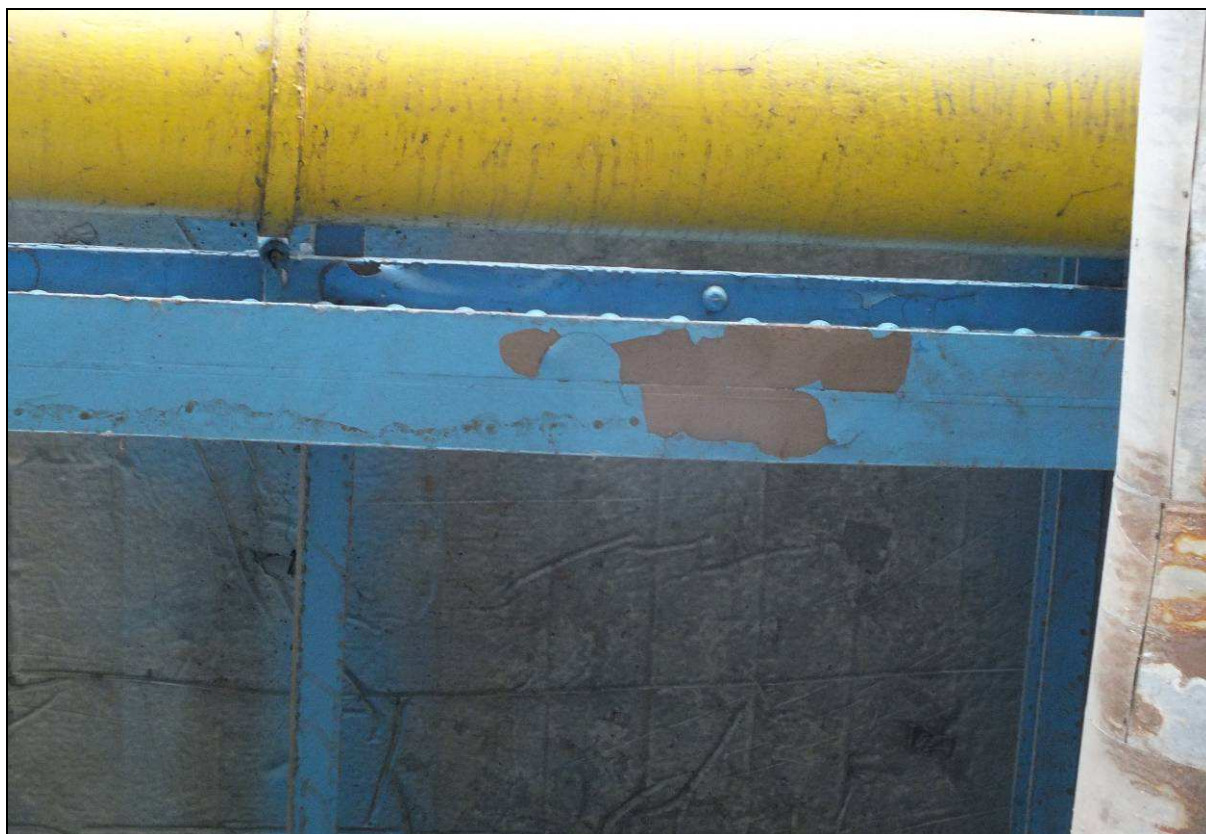
Rys. 5.28 Na zdjęciu powyżej widoczne odspojenia i ubytki powłok antykorozyjnych na powierzchni stalowej podłużnicy

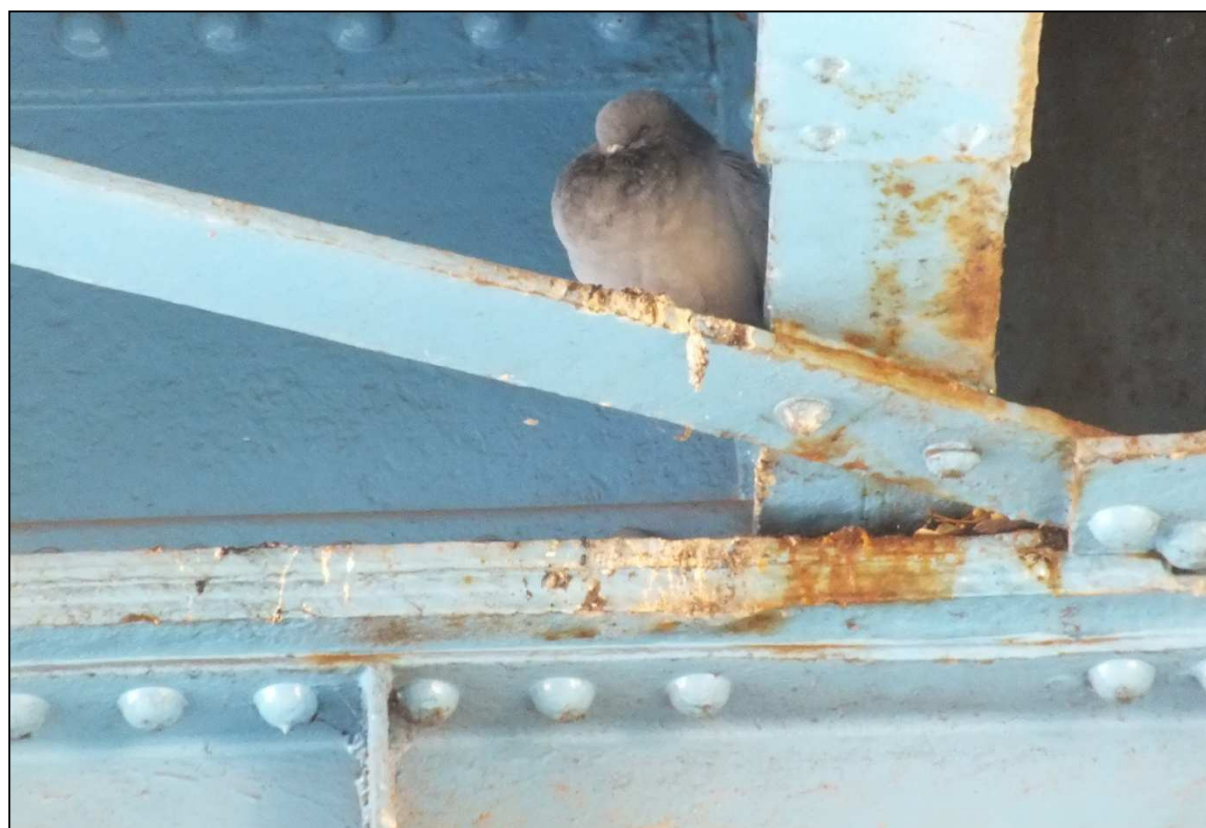
Rys. 5.29 Na zdjęciu powyżej widoczne zanieczyszczenia ptasimi odchodami oraz rozległe ogniska korozji powierzchniowej w obrębie węzła konstrukcji stalowej

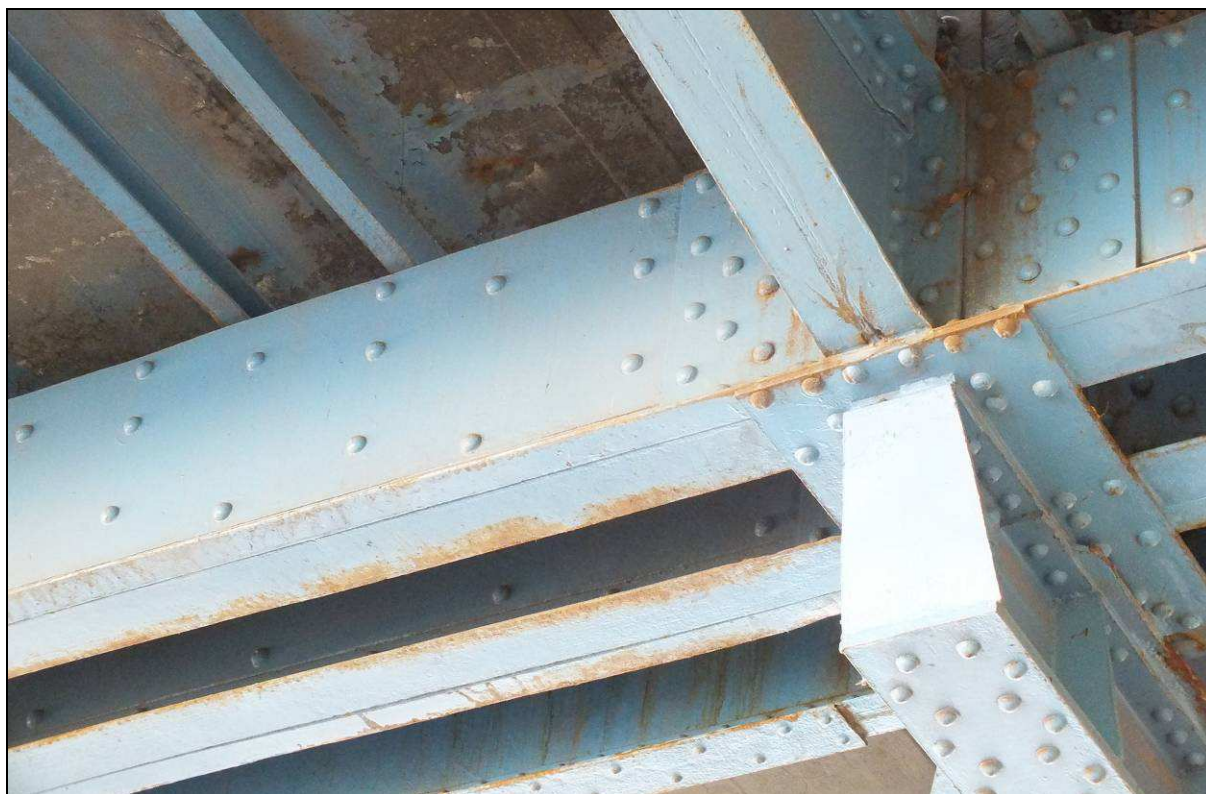
Rys. 5.30 Na zdjęciu powyżej widoczne liczne rozległe ogniska korozji powierzchniowej w obrębie pasa dolnego, podłużnicy i poprzecznicy

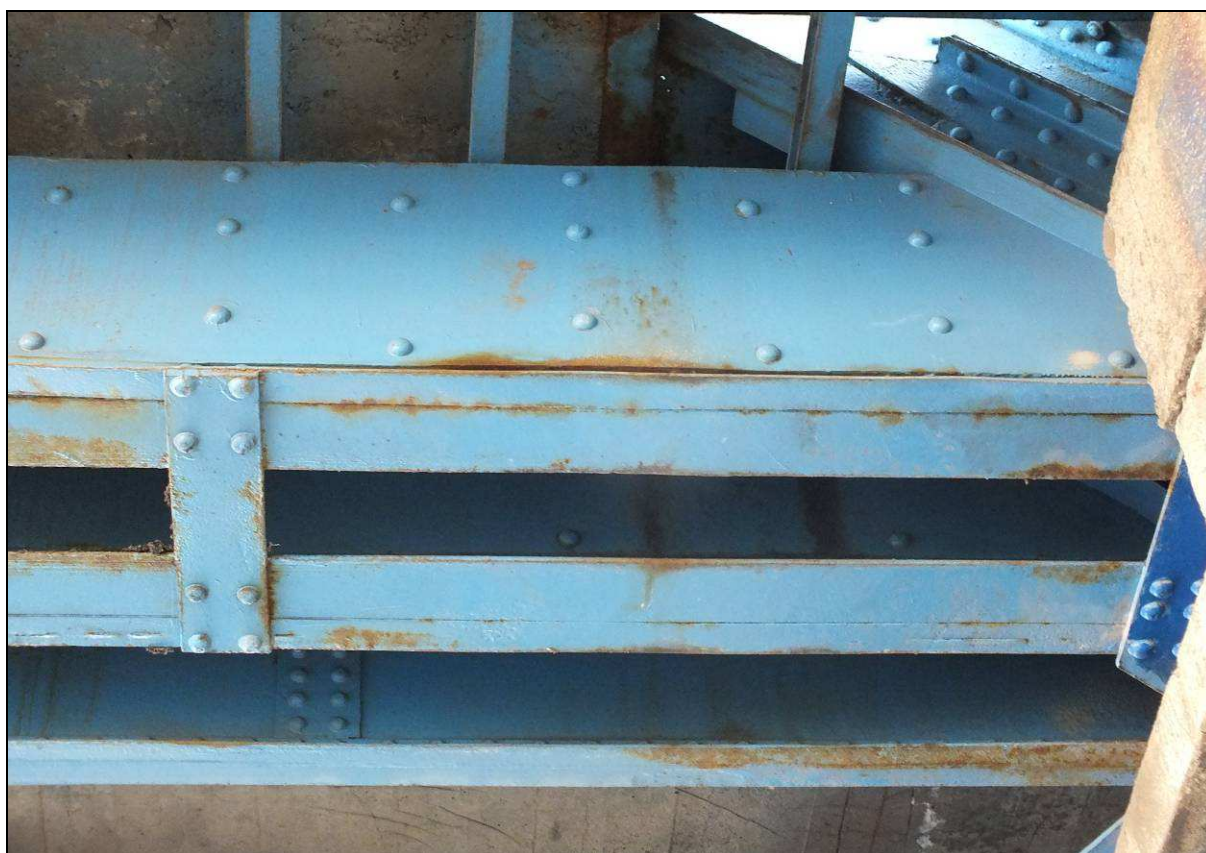
Rys. 5.31 Na zdjęciu powyżej widoczne liczne rozległe ogniska korozji powierzchniowej w obrębie pasa dolnego, podłużnicy i poprzecznicy

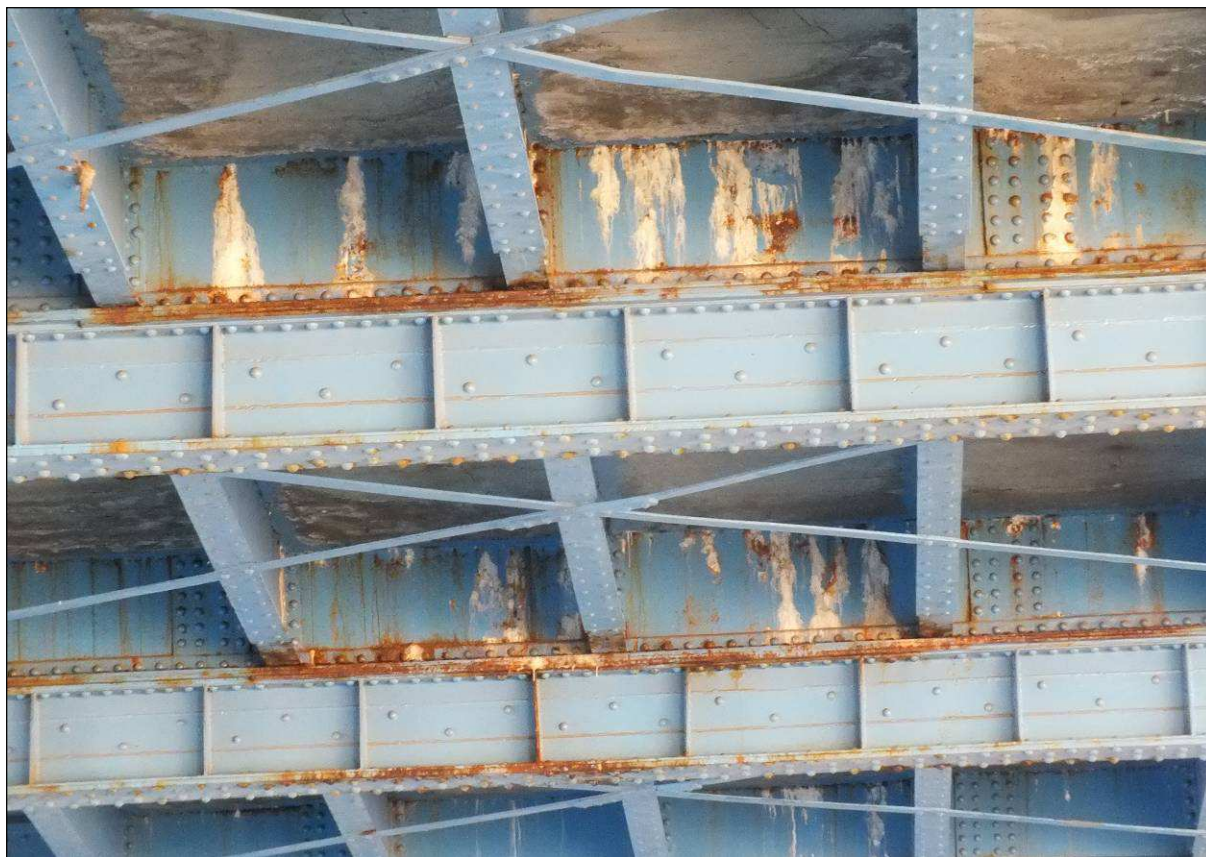
Rys. 5.32 Na zdjęciu powyżej widoczne liczne, rozległe wapienne zacieki oraz intensywną korozję na powierzchni stalowych poprzecznic i podłużnic, zacieki świadczą o nieszczelnej izolacji

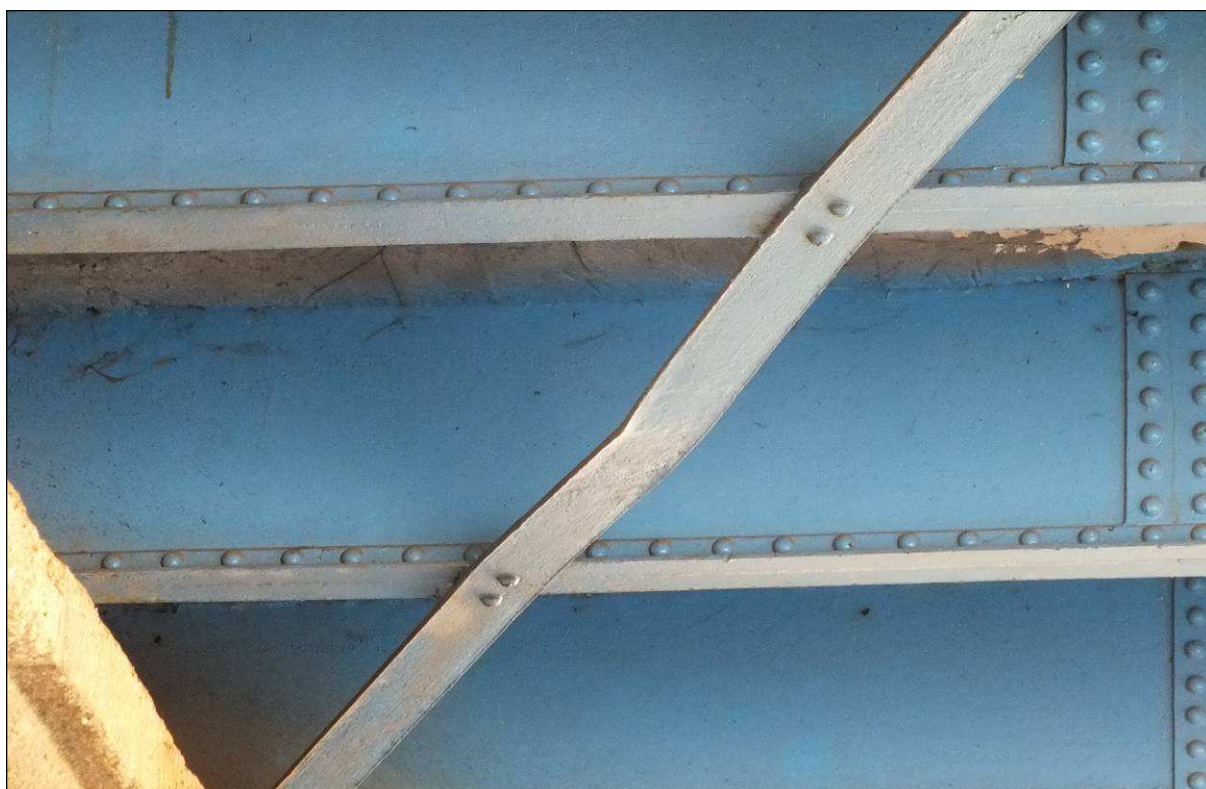
Rys. 5.33 Na zdjęciu powyżej widoczna lokalna deformacja stalowego stężenia przeciwwiatrowego

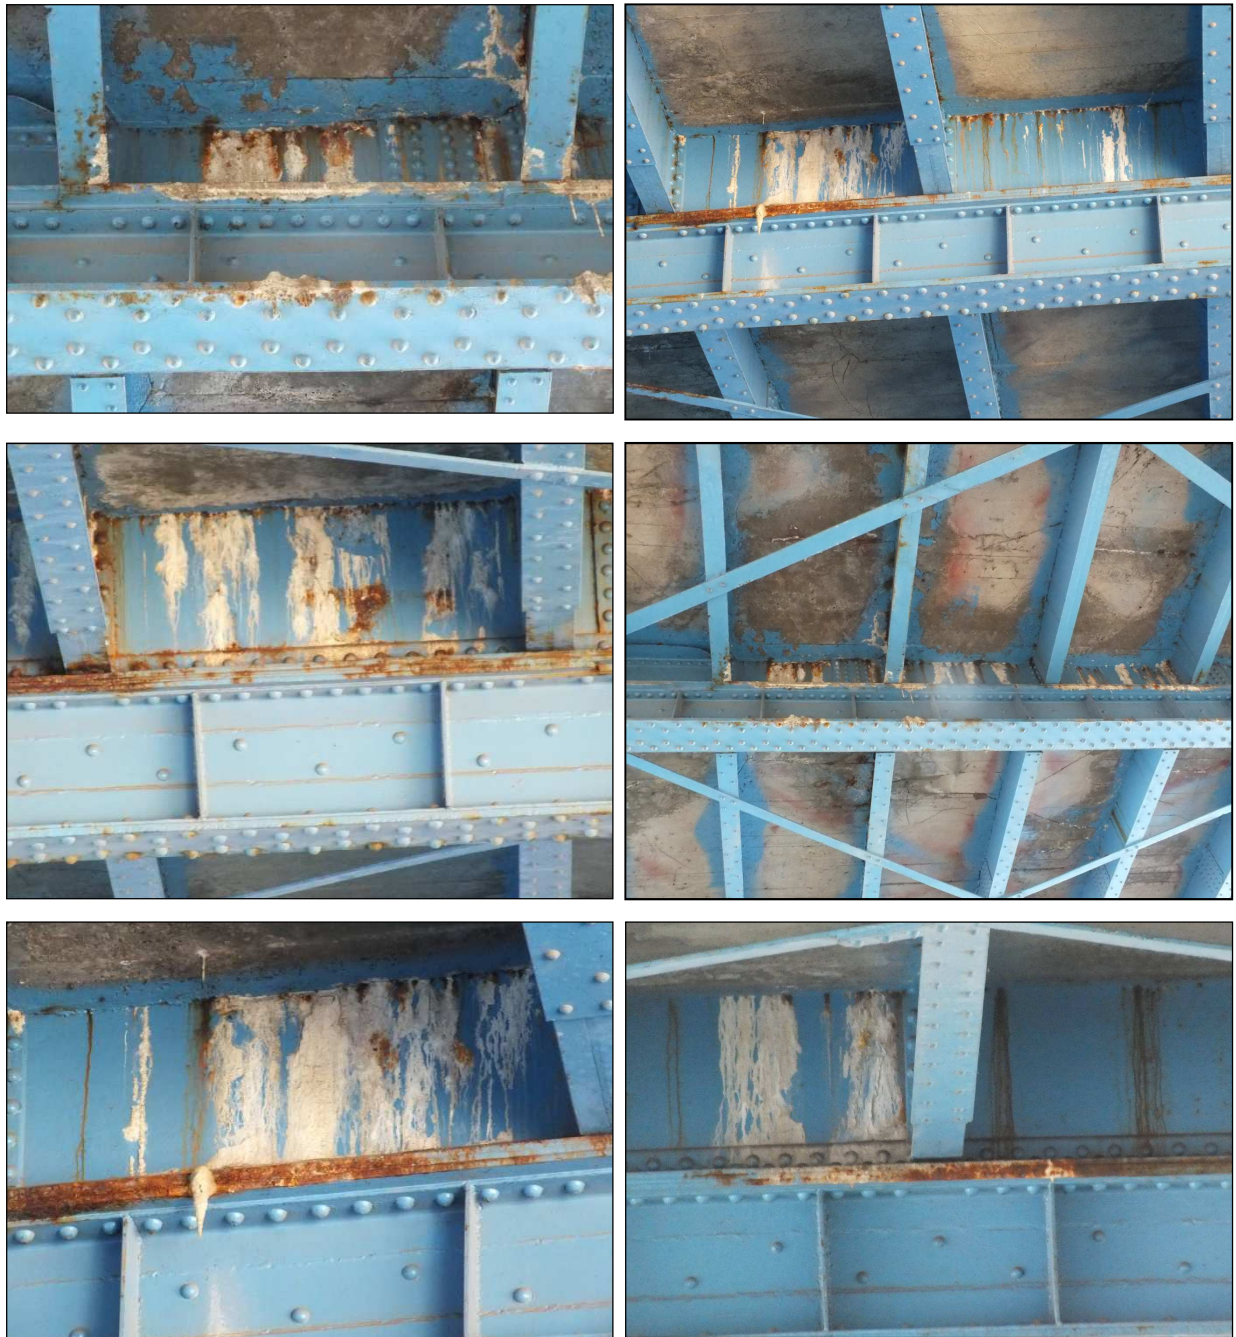
Rys. 5.34 Na zdjęciach powyżej widoczne liczne przykłady rozległych wapiennych zacieków oraz intensywnej korozji na powierzchni stalowych poprzecznic i podłużnic, zacieki świadczą o nieszczelnej izolacji

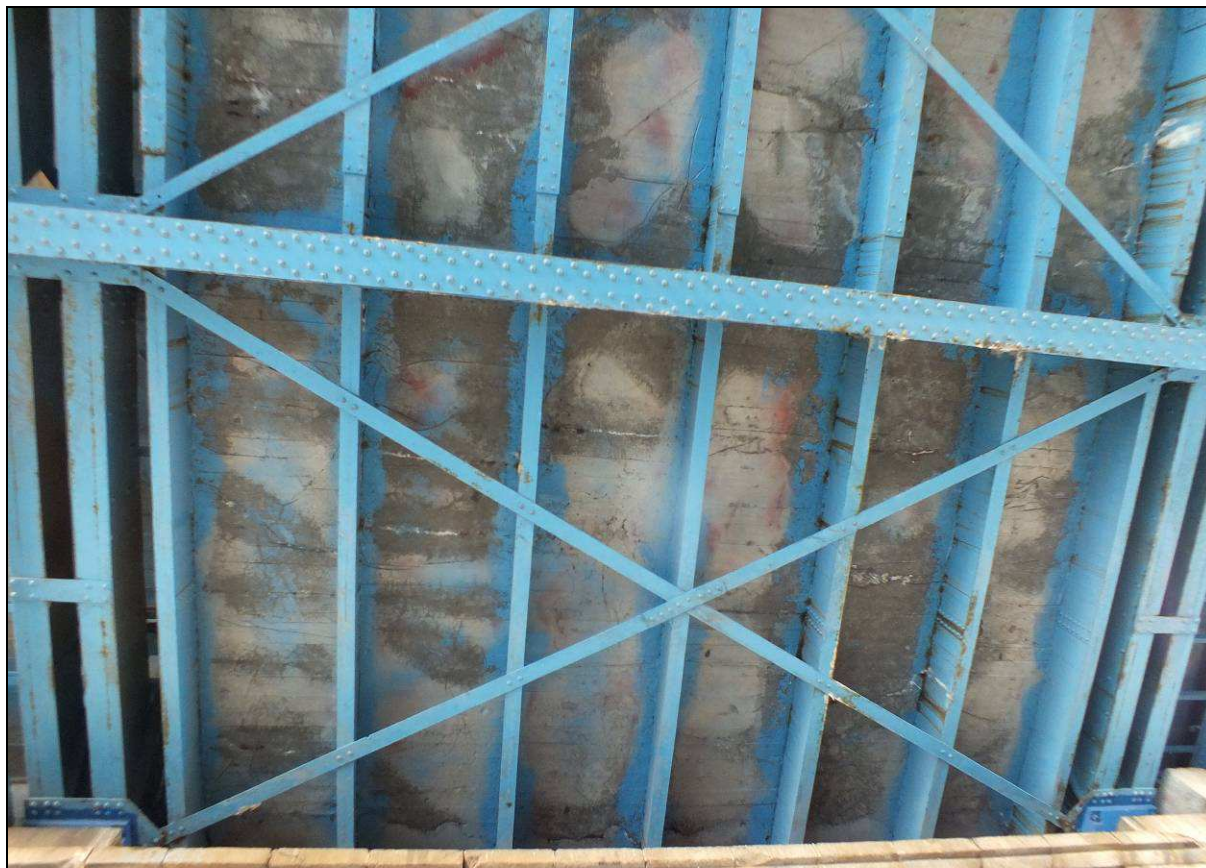
Rys. 5.35 Na zdjęciu powyżej widoczne rozległe zawilgocenia oraz wapienne wyługowania i zacieki na spodzie żelbetowej płyty pomostowej pod jezdnią, uszkodzenia świadczą o nieszczelnej izolacji

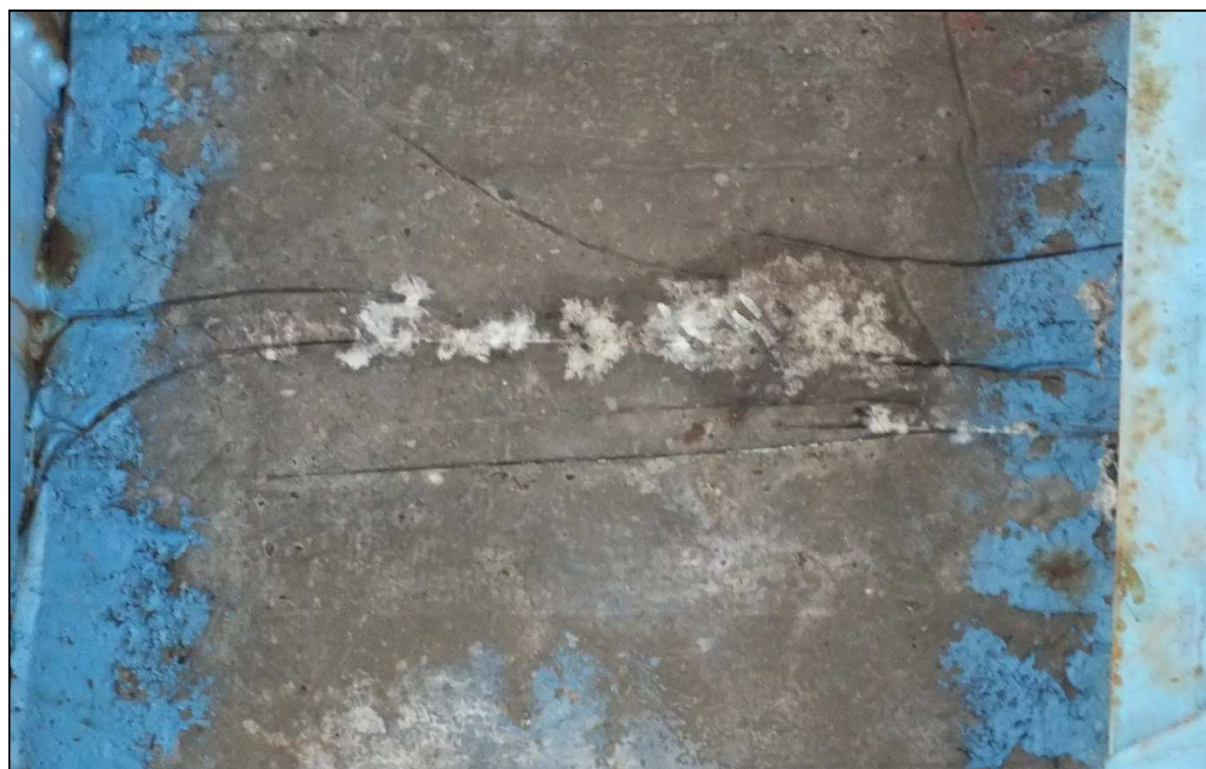
Rys. 5.36 Na zdjęciu powyżej widoczne miejscowe zawilgocenie oraz towarzyszące wykwyty i wyługowania wapienne na powierzchni żelbetowej płyty pomostowej pod jezdnią

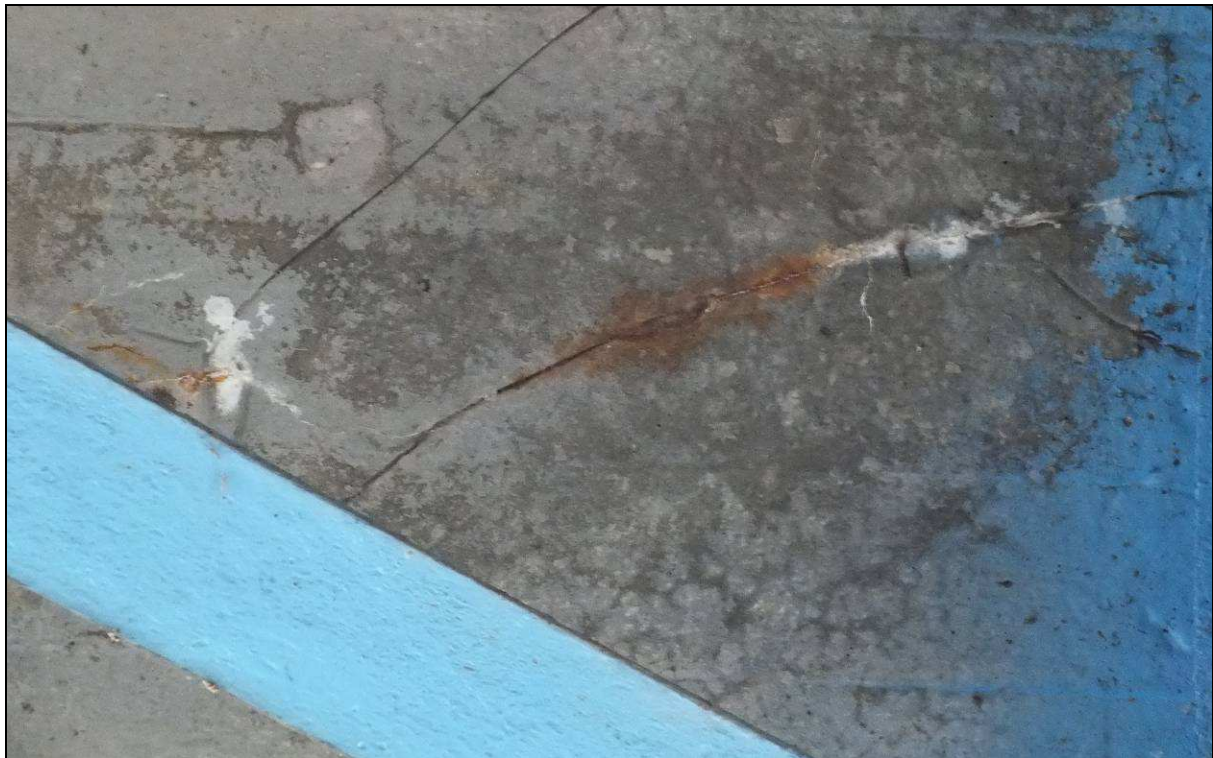
Rys. 5.37 Na zdjęciu powyżej widoczne miejscowe korozyjne wykwyty na powierzchni żelbetowej płyty pomostowej pod jezdnią świadczące o postępującej korozji zbrojenia

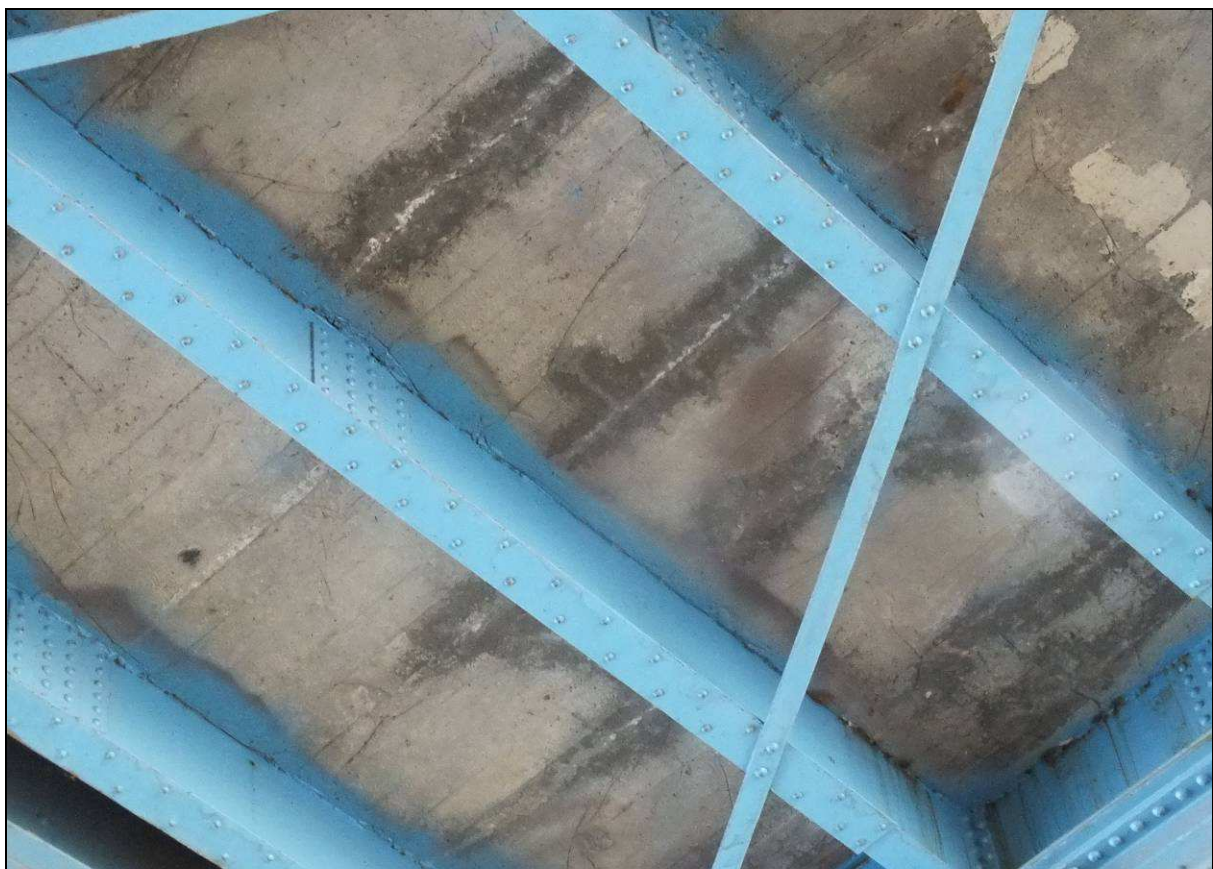
Rys. 5.38 Na zdjęciu powyżej widoczne liczne zawilgocenia oraz towarzyszące wykwyty i wylugowania wapienne w obrębie poprzecznych zarysowań żelbetowej płyty pomostowej pod jezdnią

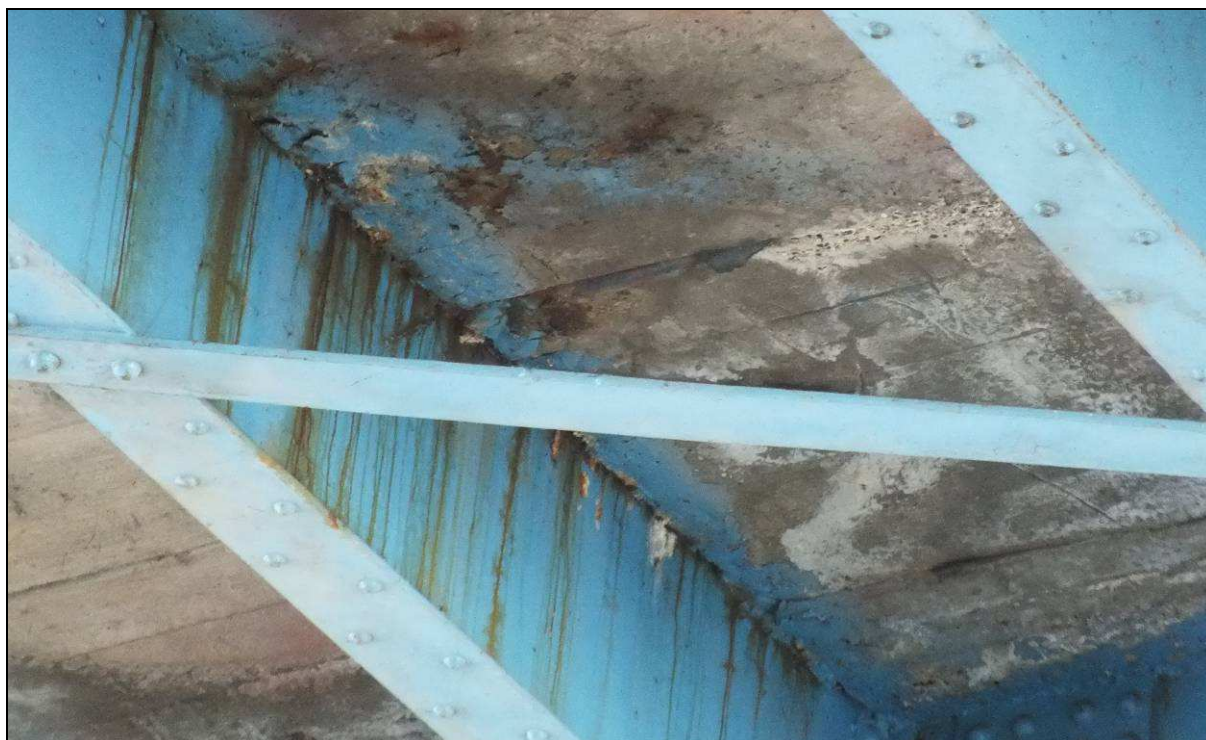
Rys. 5.39 Na zdjęciu powyżej widoczne liczne korozyjne wykwyty i zacieki na spodzie żelbetowej płyty pomostowej, intensywne zacieki występują wzdłuż stalowych podłużnic i poprzecznic

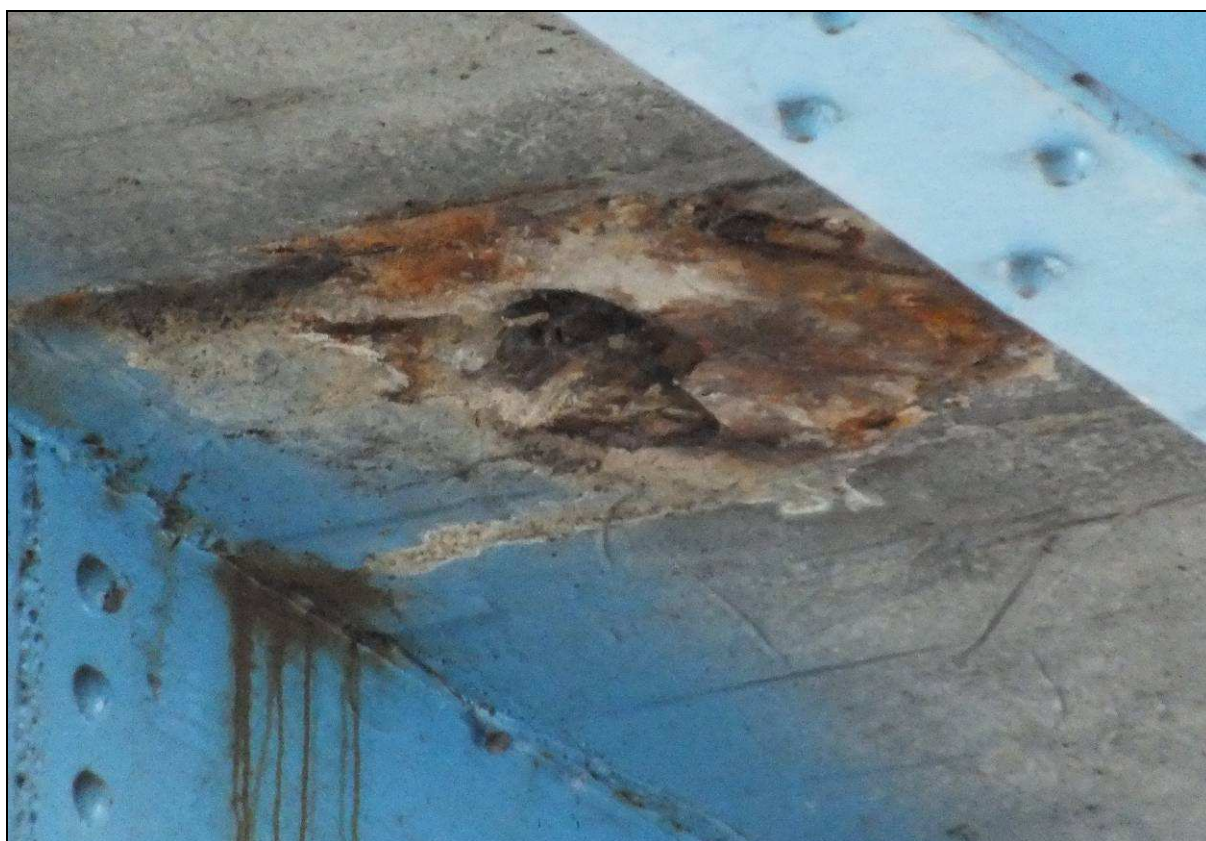
Rys. 5.40 Na zdjęciu powyżej widoczne rozległe korozyjne i wapienne wyługowania, ubytek betonu oraz odsłonięte korodujące pręty zbrojeniowe na spodzie płyty pomostowej, widoczne zniszczenie struktury materiału

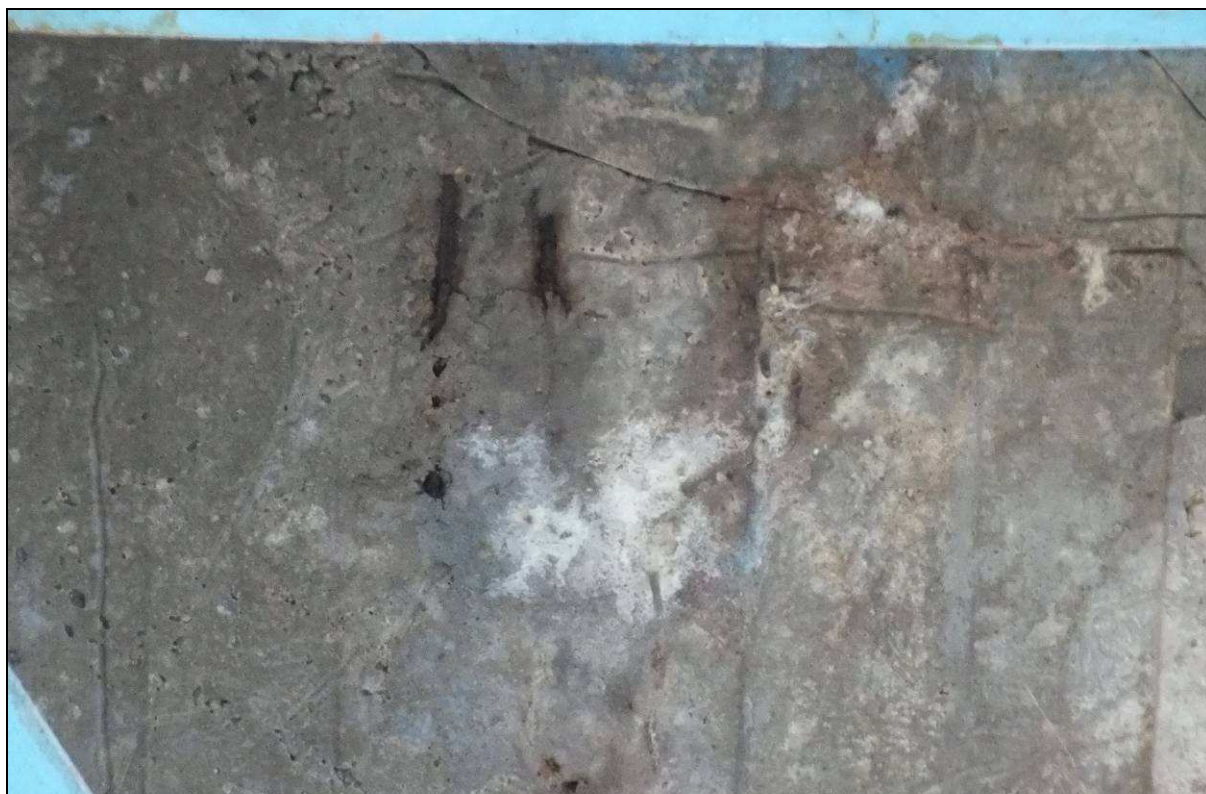
Rys. 5.41 Na zdjęciu powyżej widoczne wapienne wyługowania oraz miejscowo odsłonięte, korodujące pręty zbrojeniowe, widoczny jest brak odpowiedniej otuliny

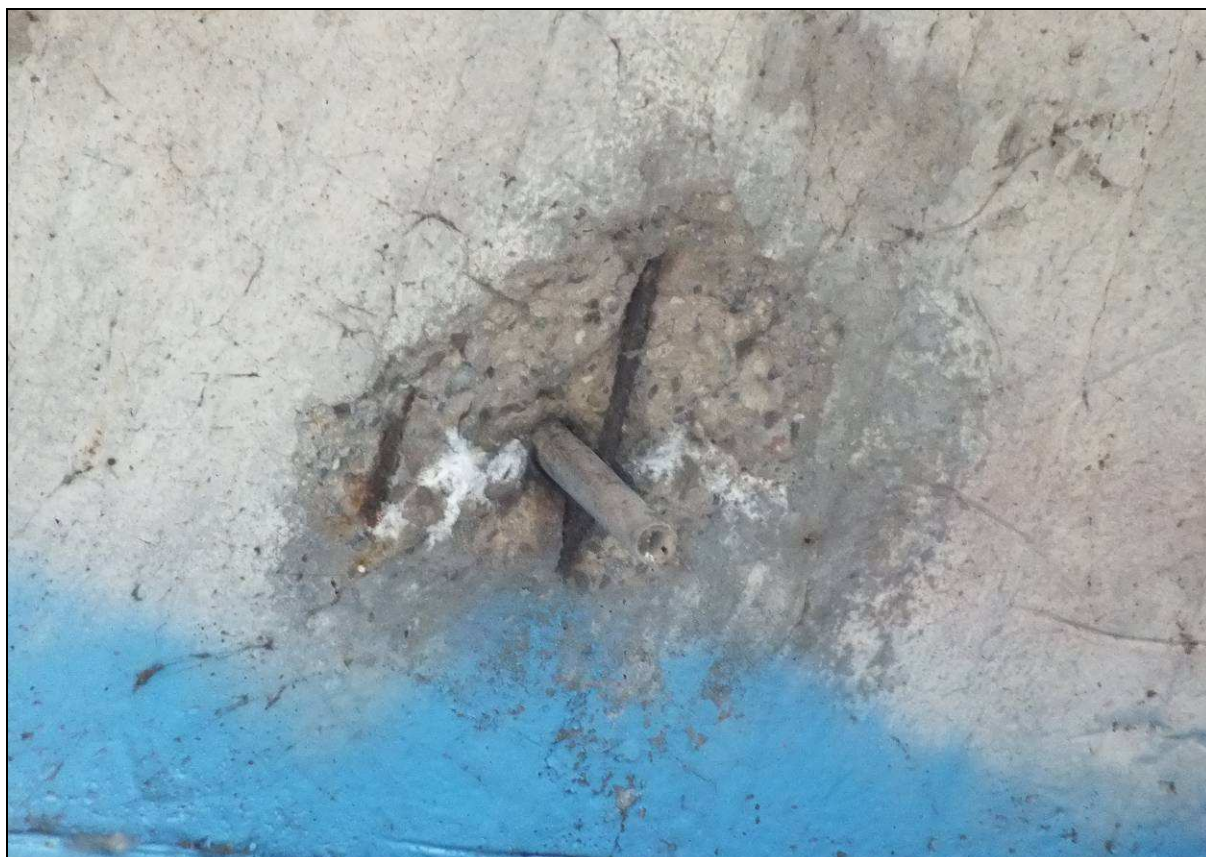
Rys. 5.42 Na zdjęciu powyżej widoczny miejscowy ubytek betonu, wapienne wyługowania oraz odsłonięte, korodujące pręty zbrojeniowe

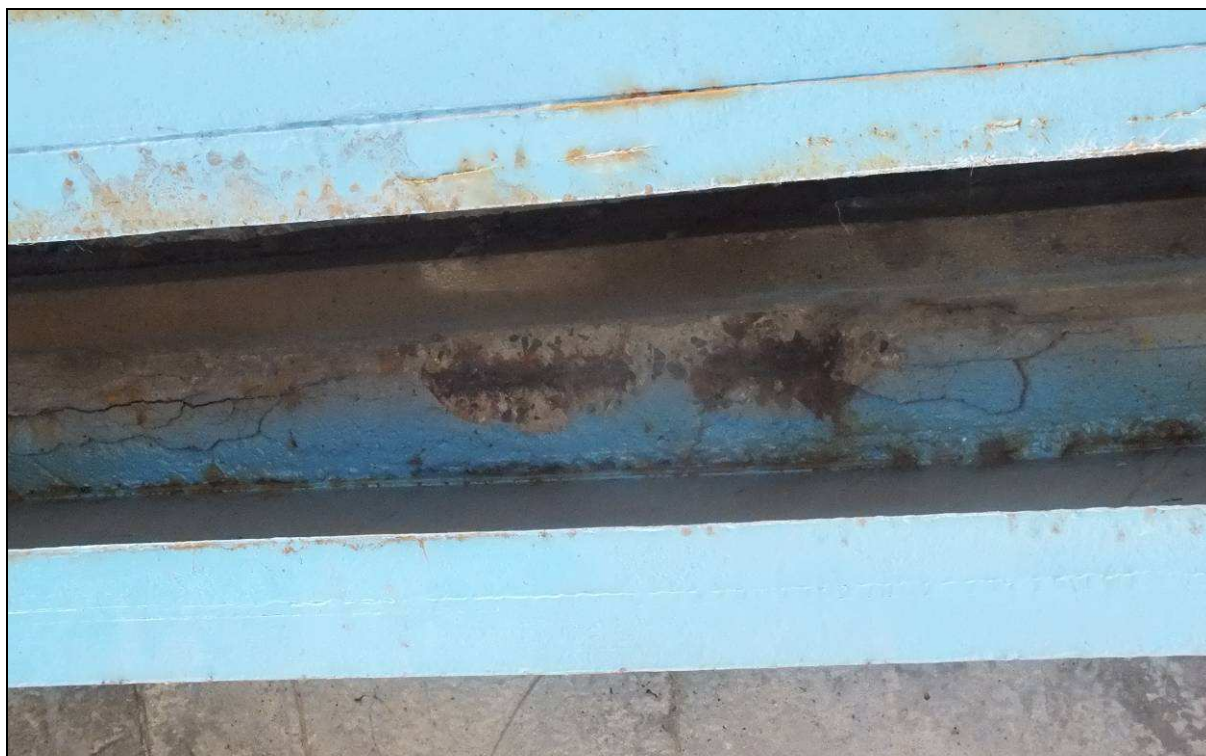
Rys. 5.43 Na zdjęciu powyżej widoczne liczne spękania i odspojenia betonu, korozyjne wykwyty oraz odsłonięte korodujące pręty zbrojenia wzdłuż krawędzi żelbetowej płyty pomostowej pod jezdnią

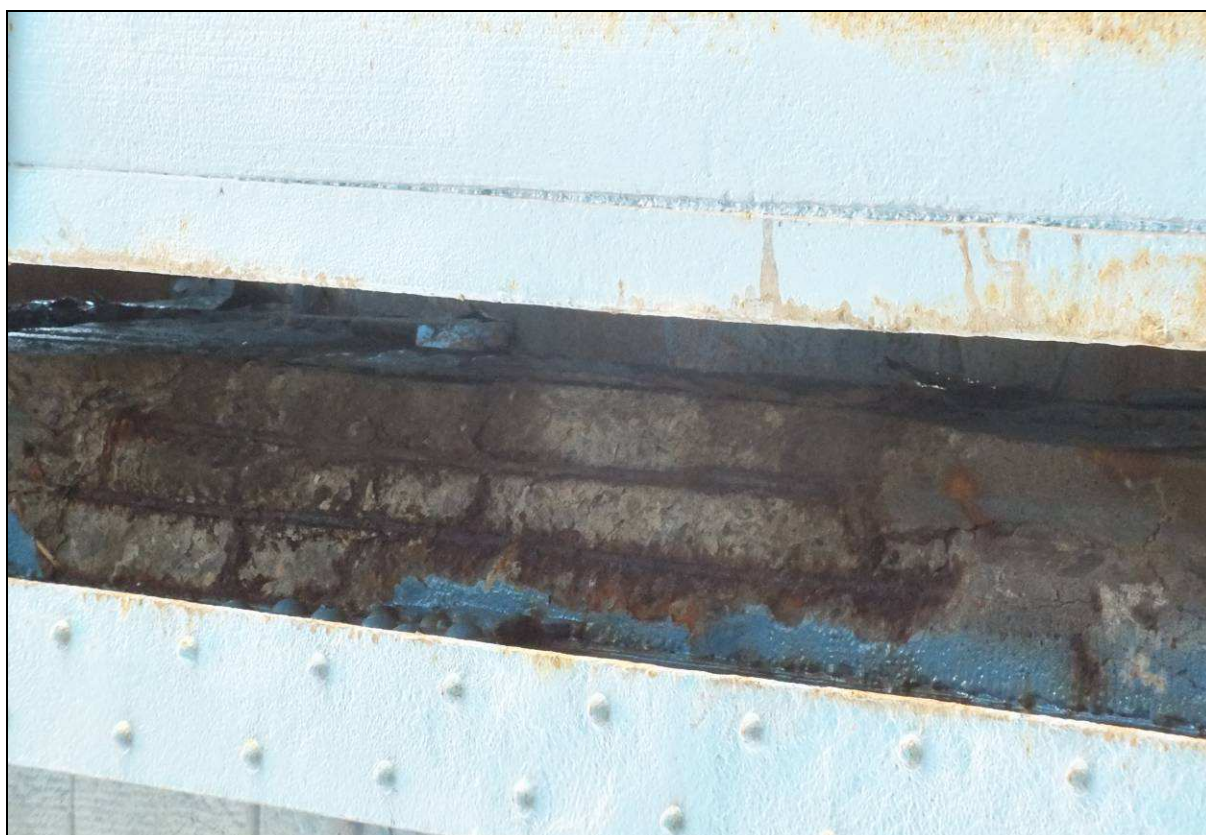
Rys. 5.44 Na zdjęciu powyżej widoczne rozległe ubytki betonu oraz odsłonięte korodujące pręty zbrojenia w dwóch warstwach wzdłuż krawędzi żelbetowej płyty pomostowej pod jezdnią, widoczne jest zniszczenie struktury materiału

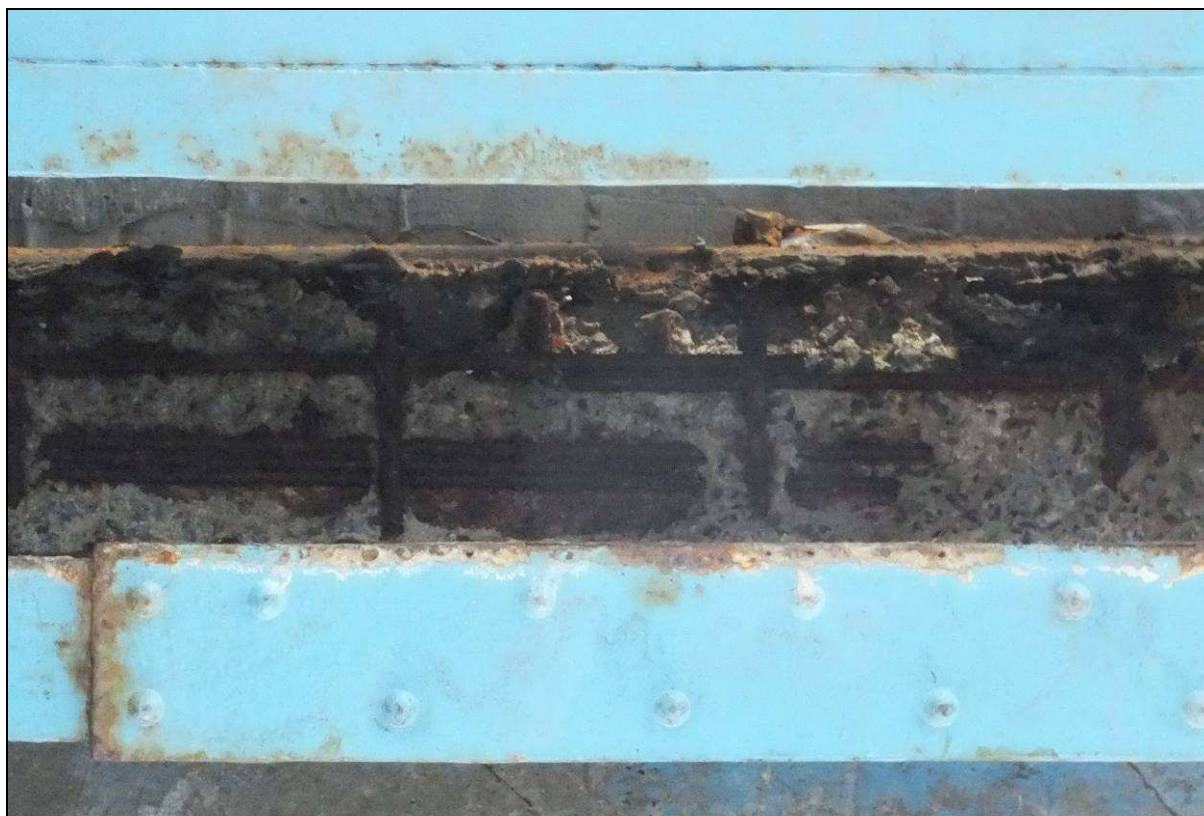
Rys. 5.45 Na zdjęciu powyżej widoczne zniszczenie struktury materiału wzdłuż krawędzi żelbetowej płyty pomostowej pod jezdnią

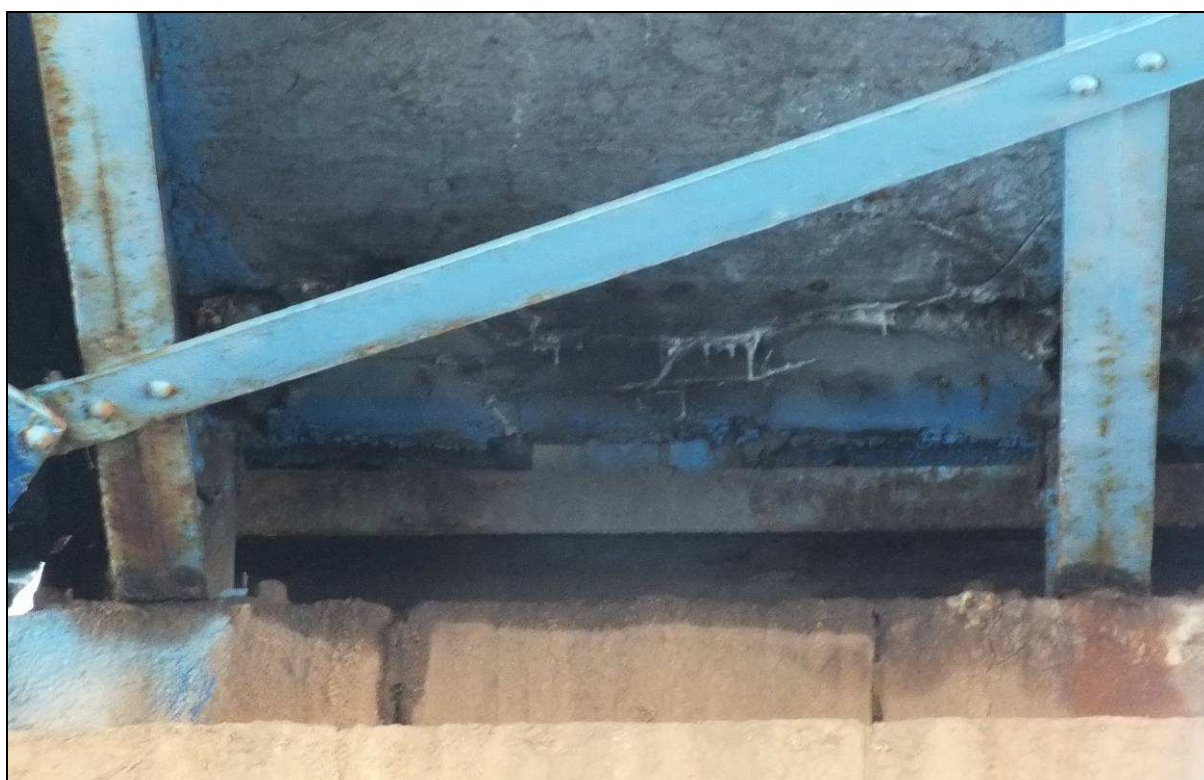
Rys. 5.46 Na zdjęciu powyżej widoczne zarysowania, wapienne wylugowania, wykruszenia betonu oraz korozyjne wykwity świadczące o postępującej korozji zbrojenia na spodzie płyty pomostowej w obrębie przerwy dylatacyjnej, widoczna również intensywna korozja powierzchniowa na elementach stalowego rusztu
