ISO 9001  
BUREAU VERITAS  
Certification

PL 7000332

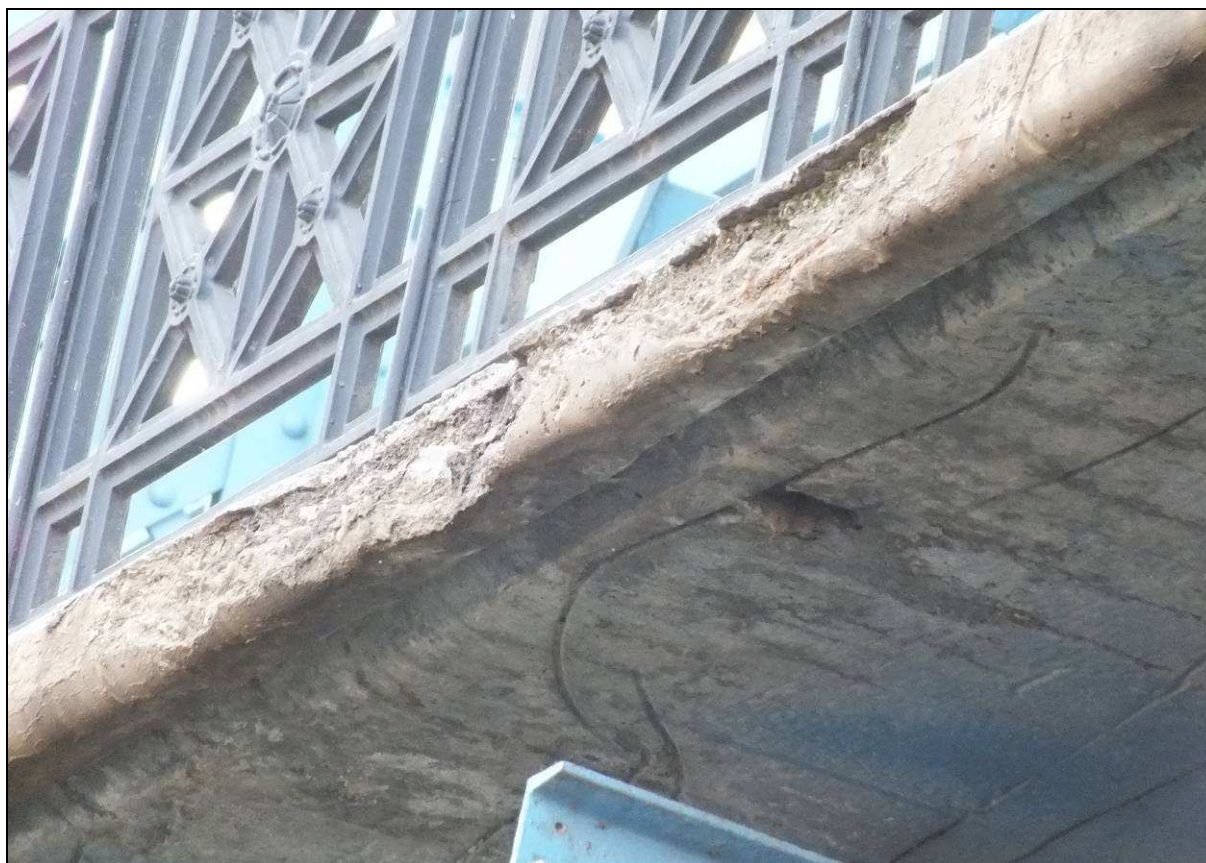
Rys. 5.47 Na zdjęciu powyżej widoczne rozległe ubytki betonu na powierzchni gzymsu od strony wody górnej wraz z towarzyszącymi odsłoniętymi korodującymi prętami zbrojeniowymi

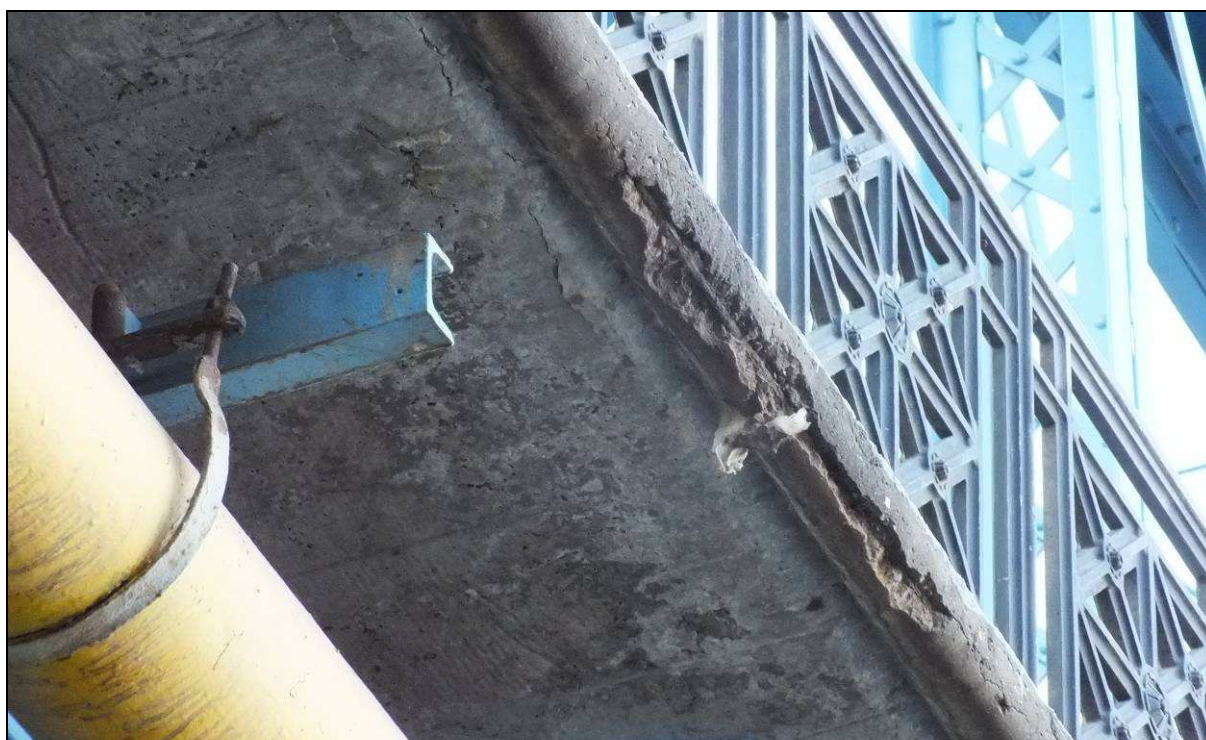
Rys. 5.48 Na zdjęciu powyżej widoczne rozległe ubytki betonu na powierzchni gzymsu od strony wody dolnej wraz z towarzyszącymi odsłoniętymi korodującymi prętami zbrojeniowymi

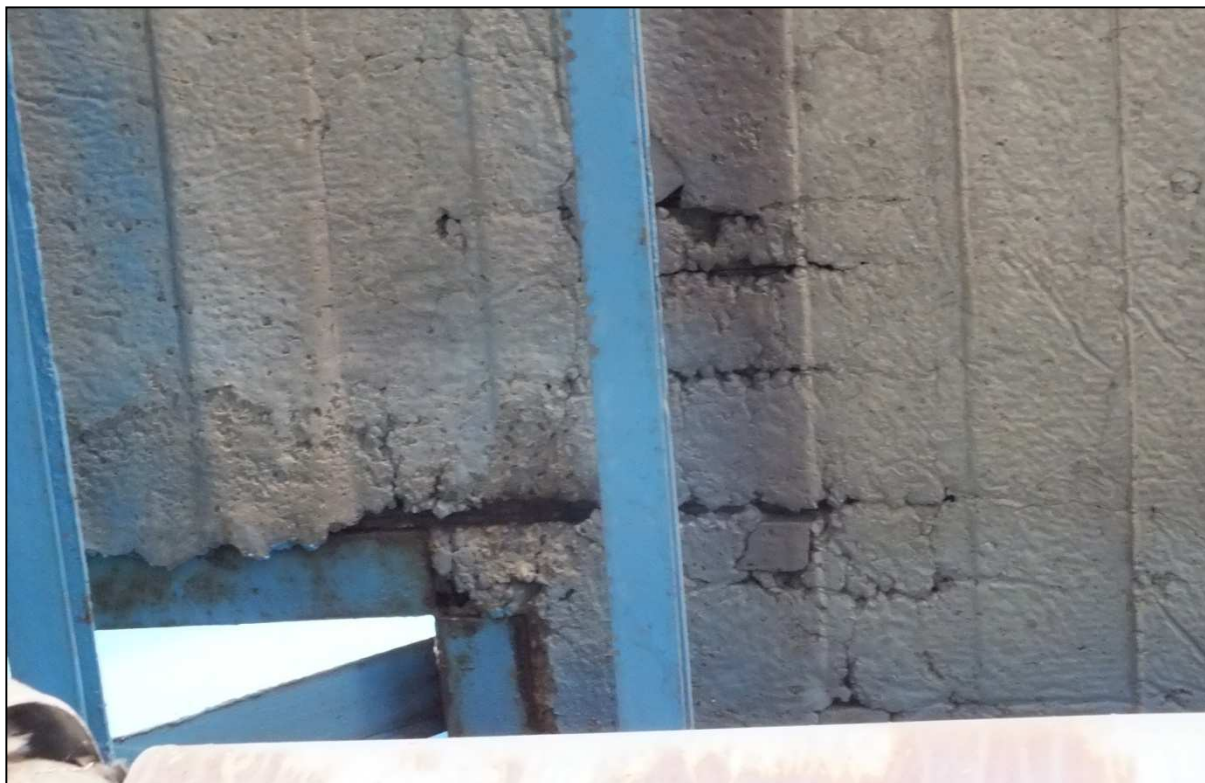
Rys. 5.49 Na zdjęciu powyżej widoczne odsłonięte korodujące pręty zbrojeniowe na spodzie płyty chodnikowej, prawdopodobną przyczyną jest zbyt mała otulina i błędy wykonawcze

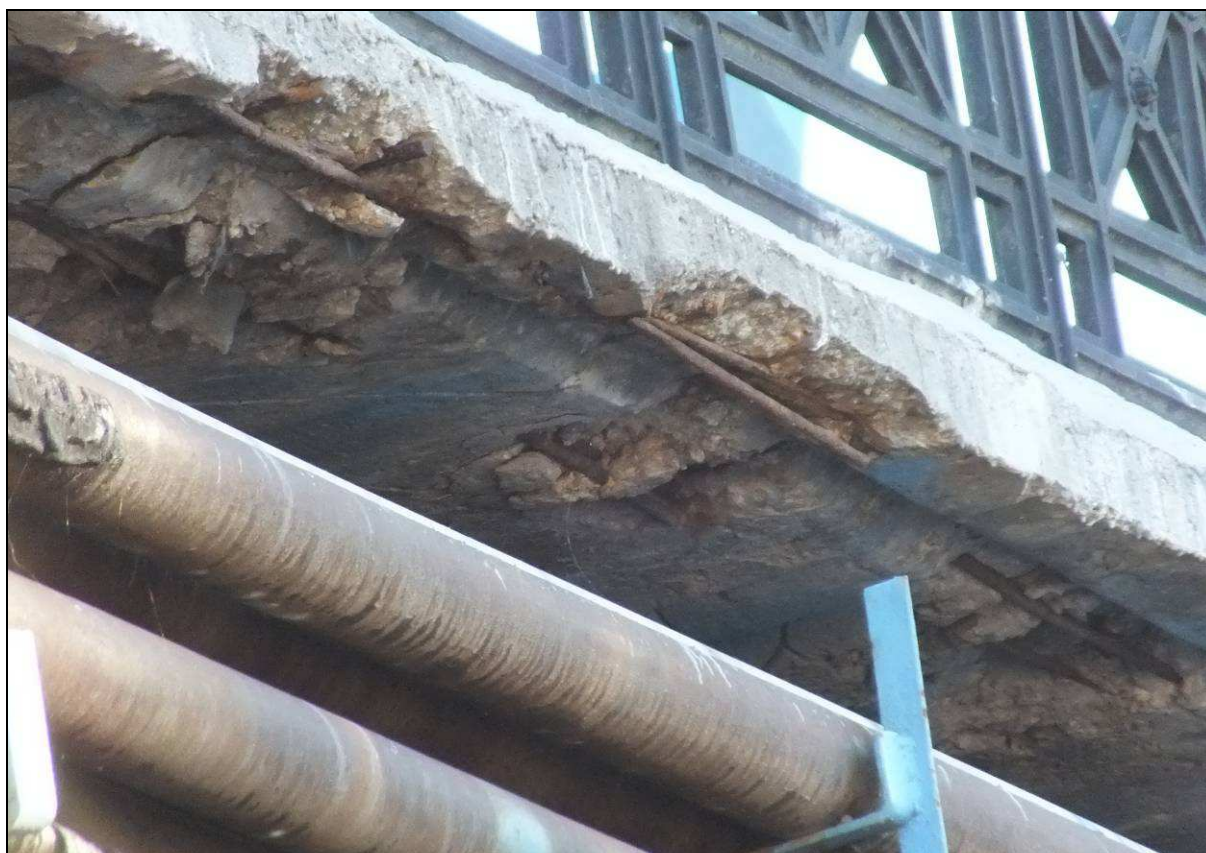
Rys. 5.50 Na zdjęciu powyżej widoczne rozległe ubytki betonu na spodzie żelbetowej płyty chodnikowej wraz z towarzyszącymi odsłoniętymi korodującymi prętami zbrojeniowymi w dwóch warstwach, widoczne jest zniszczenie struktury materiału

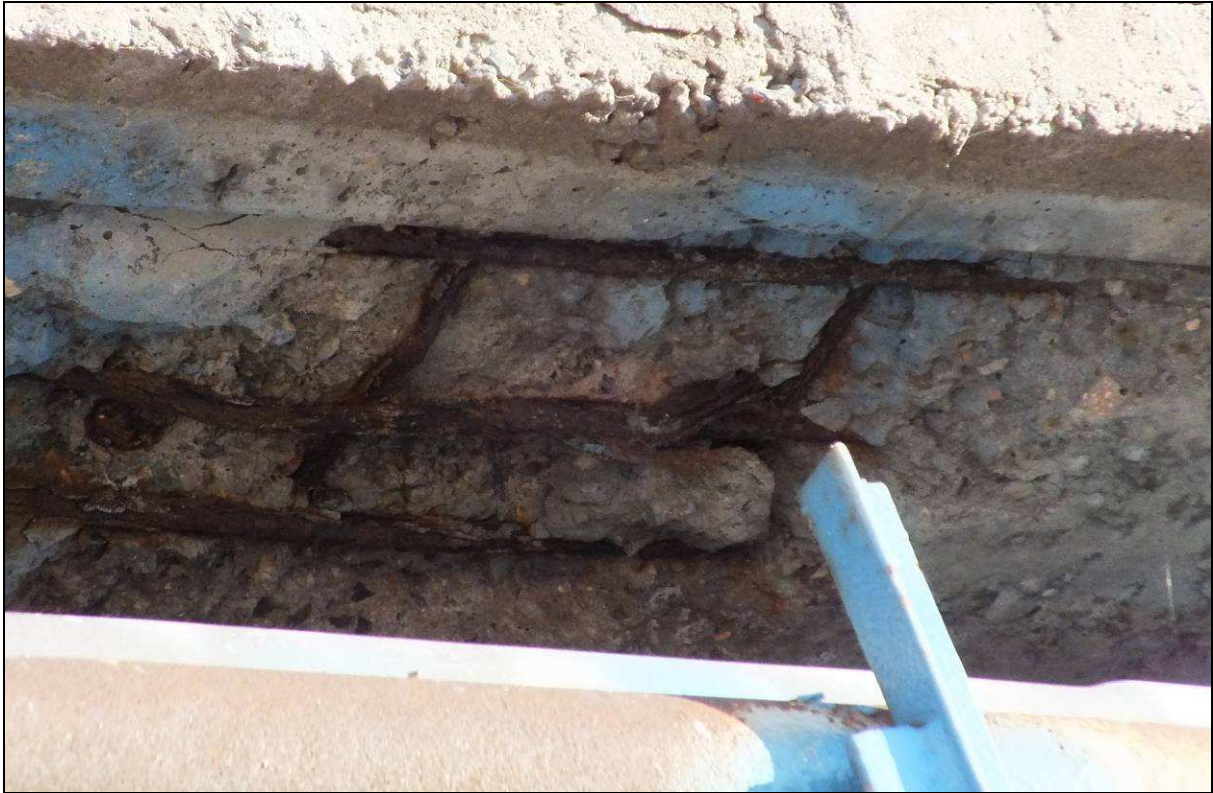
Rys. 5.51 Na zdjęciu powyżej widoczne rozległe ubytki betonu na spodzie płyty chodnikowej wraz z towarzyszącymi odsłoniętymi prętami zbrojeniowymi w dwóch warstwach, widoczne jest zniszczenie struktury materiału oraz ubytki przekrojów prętów zbrojeniowych w wyniku korozji

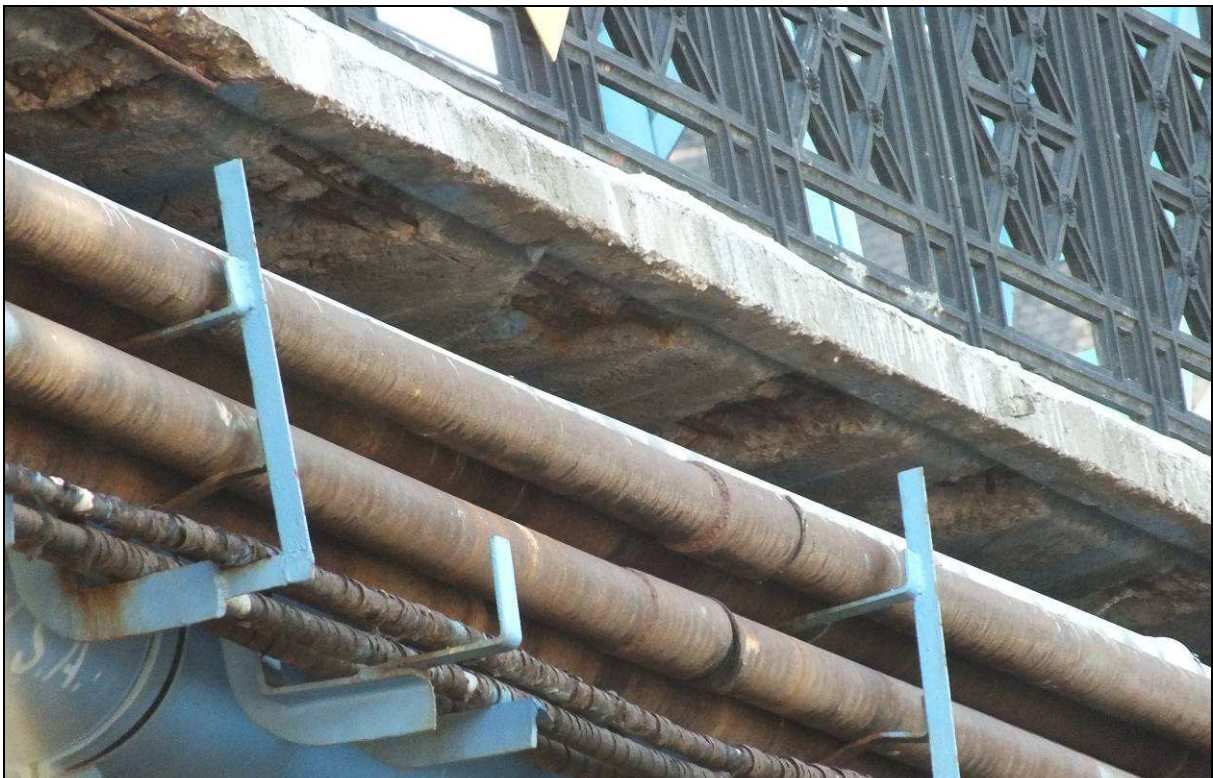
Rys. 5.52 Na zdjęciu powyżej widoczne rozległe ubytki betonu na spodzie płyty chodnikowej wraz z towarzyszącymi odsłoniętymi prętami zbrojeniowymi w dwóch warstwach, widoczne jest zniszczenie struktury materiału

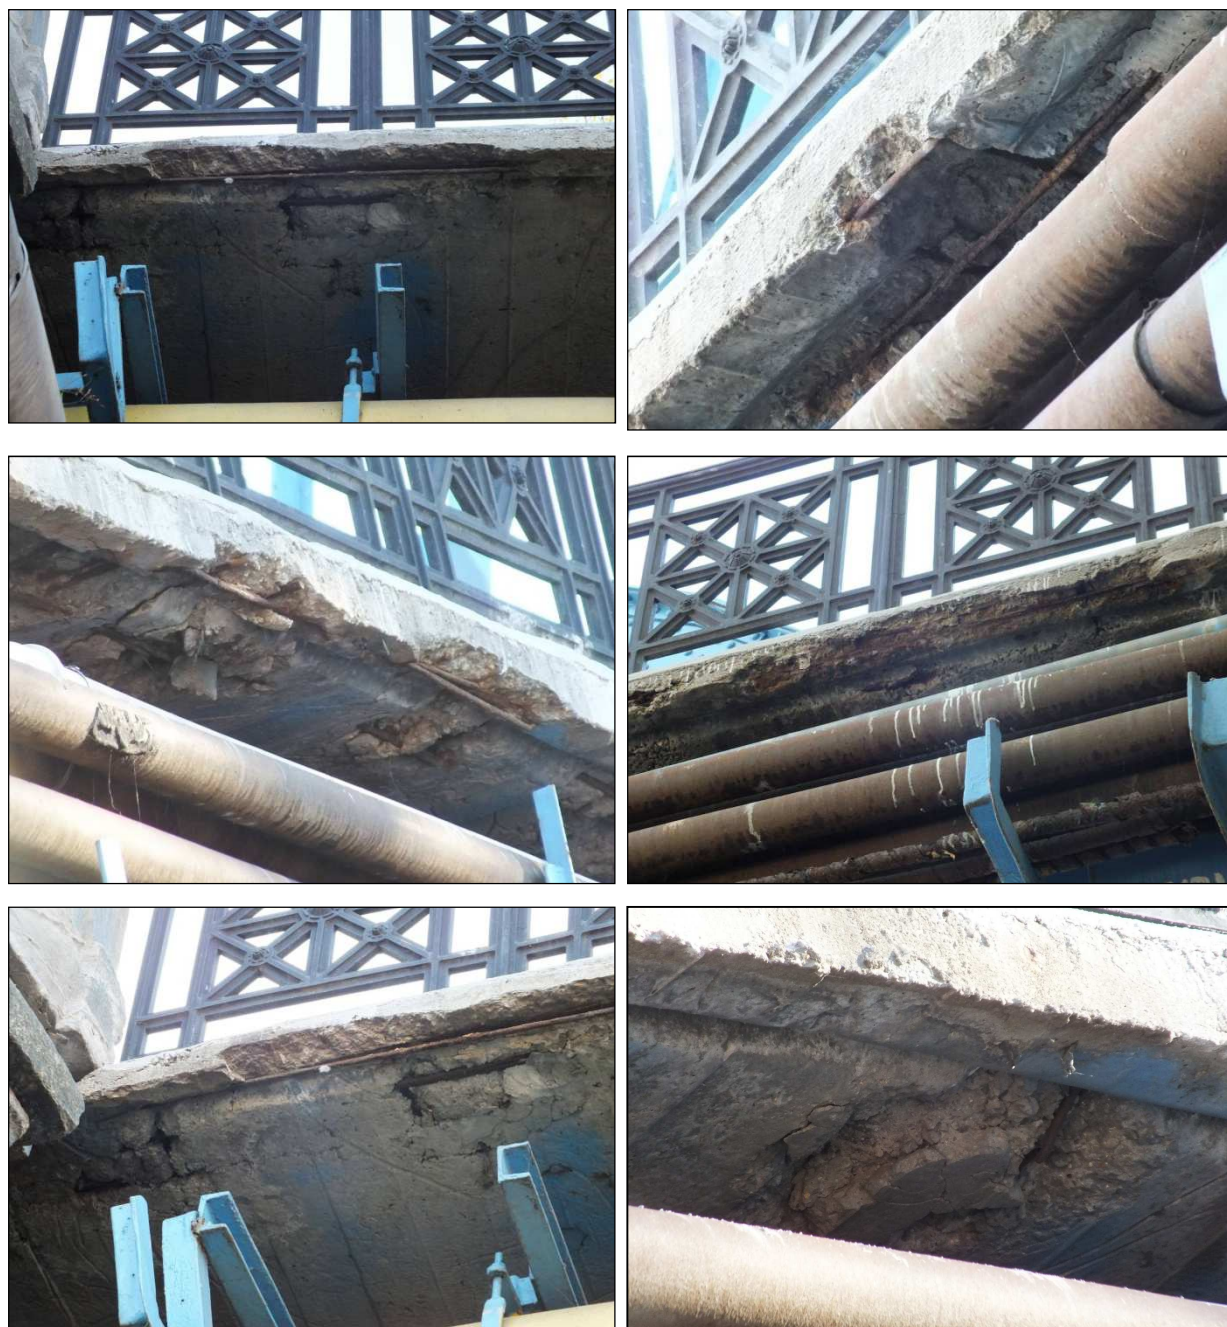
Rys. 5.53 Na zdjęciach powyżej widoczne liczne przykłady rozległych ubytków betonu płyt chodnikowych wraz z towarzyszącymi odsłoniętymi prętami zbrojeniowymi w dwóch warstwach, widoczne jest zniszczenie struktury materiału

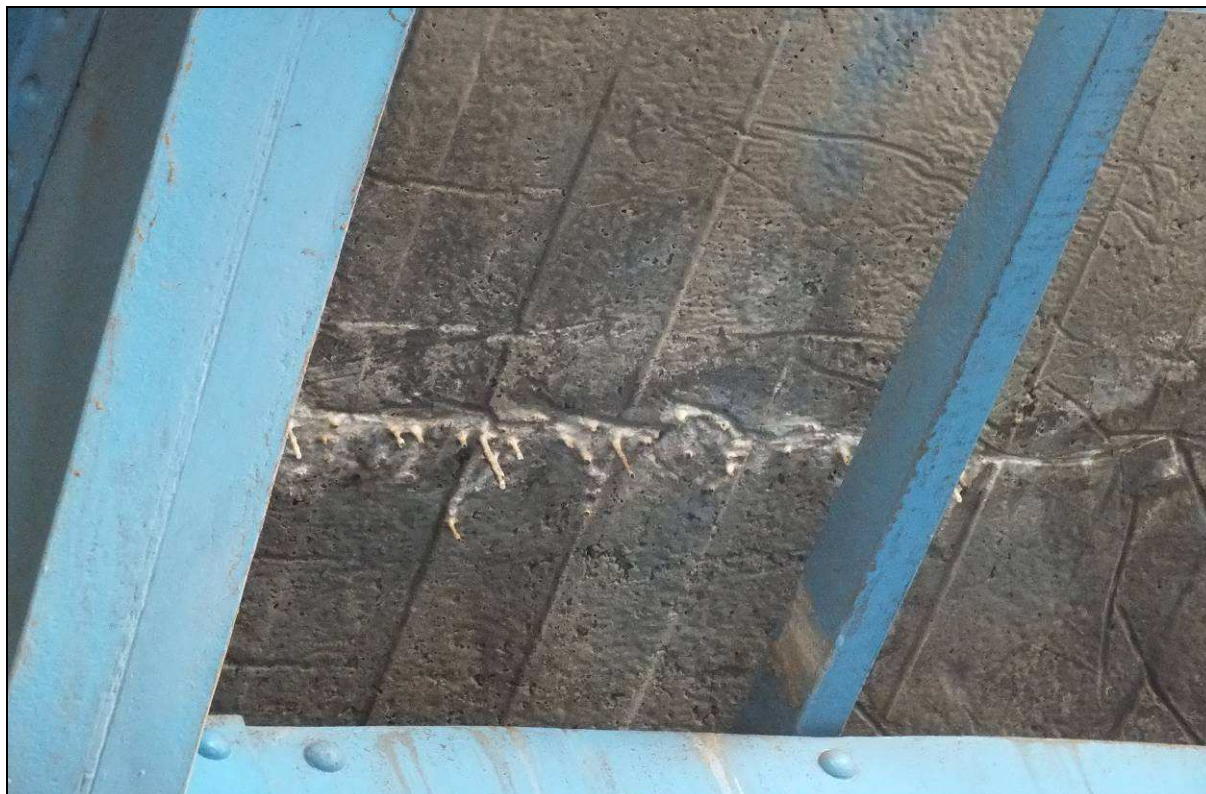
Rys. 5.54 Na zdjęciu powyżej widoczne miejscowe wykwyty i wyługowania wapienne w obrębie poprzecznego zarysowania żelbetowej płyty chodnikowej

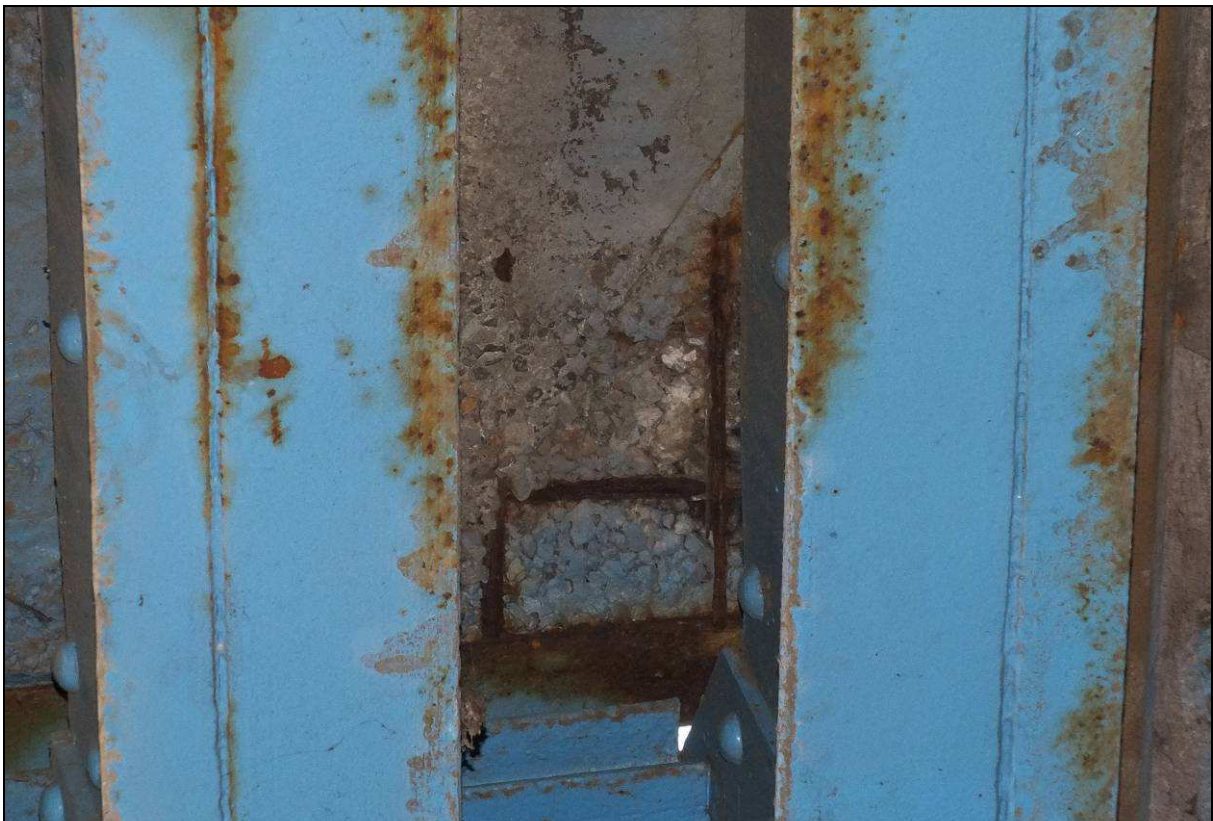
Rys. 5.57 Na zdjęciu powyżej widoczne miejscowo odsłonięte, korodujące pręty zbrojeniowe, widoczny jest brak odpowiedniej otuliny i brak odpowiedniego zagęszczenia mieszanki betonowej na etapie wykonawstwa, widoczna jest również korozja na powierzchni pasów dolnych dźwigarów kratownicowych

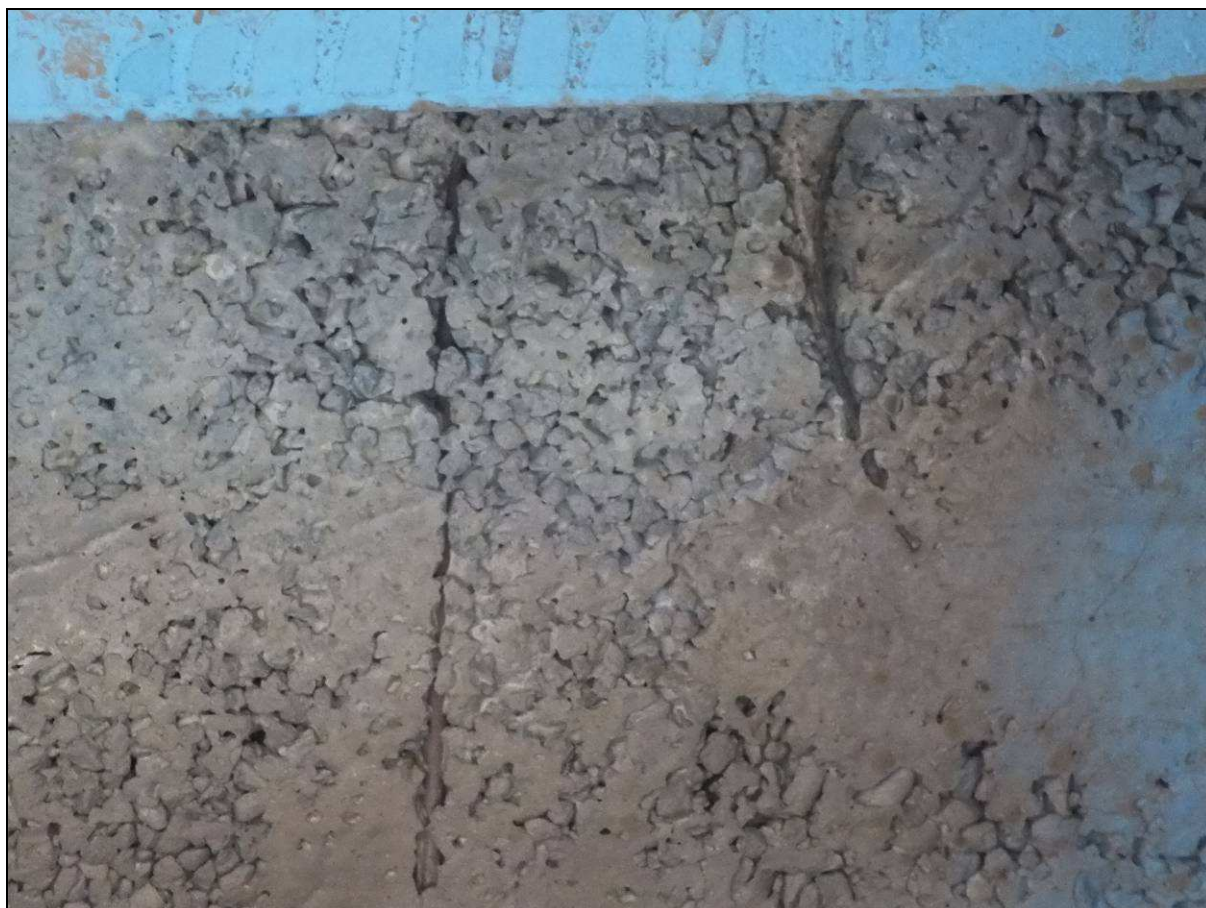
Rys. 5.58 Na zdjęciu powyżej widoczne odsłonięte pręty zbrojeniowe w wyniku braku odpowiedniej otuliny, widoczny jest również brak odpowiedniego zagęszczenia i rozsegregowanie mieszanki betonowej

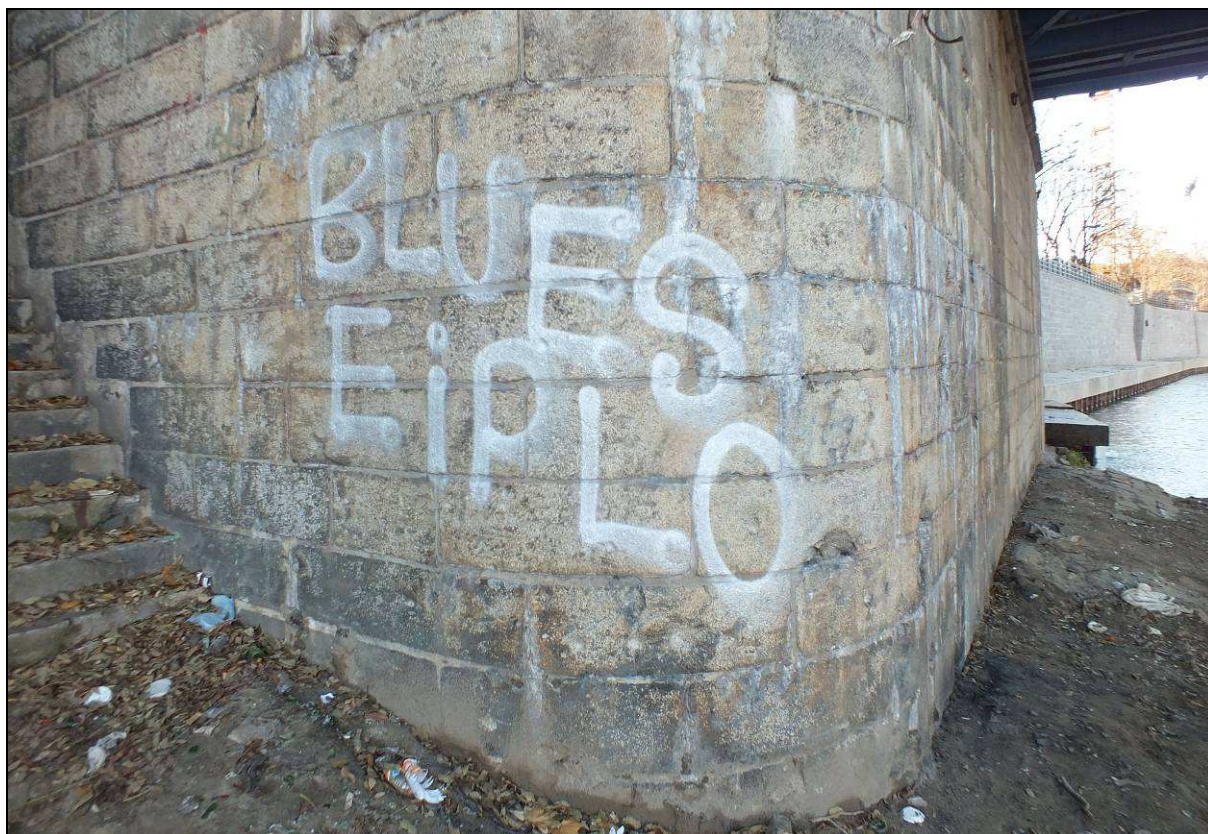
Rys. 5.59 Na zdjęciu powyżej widoczne zanieczyszczenia w postaci graffiti na powierzchni kamiennej okładziny ściany bocznej od strony wody górnej przyczółka od strony ul. Podwale

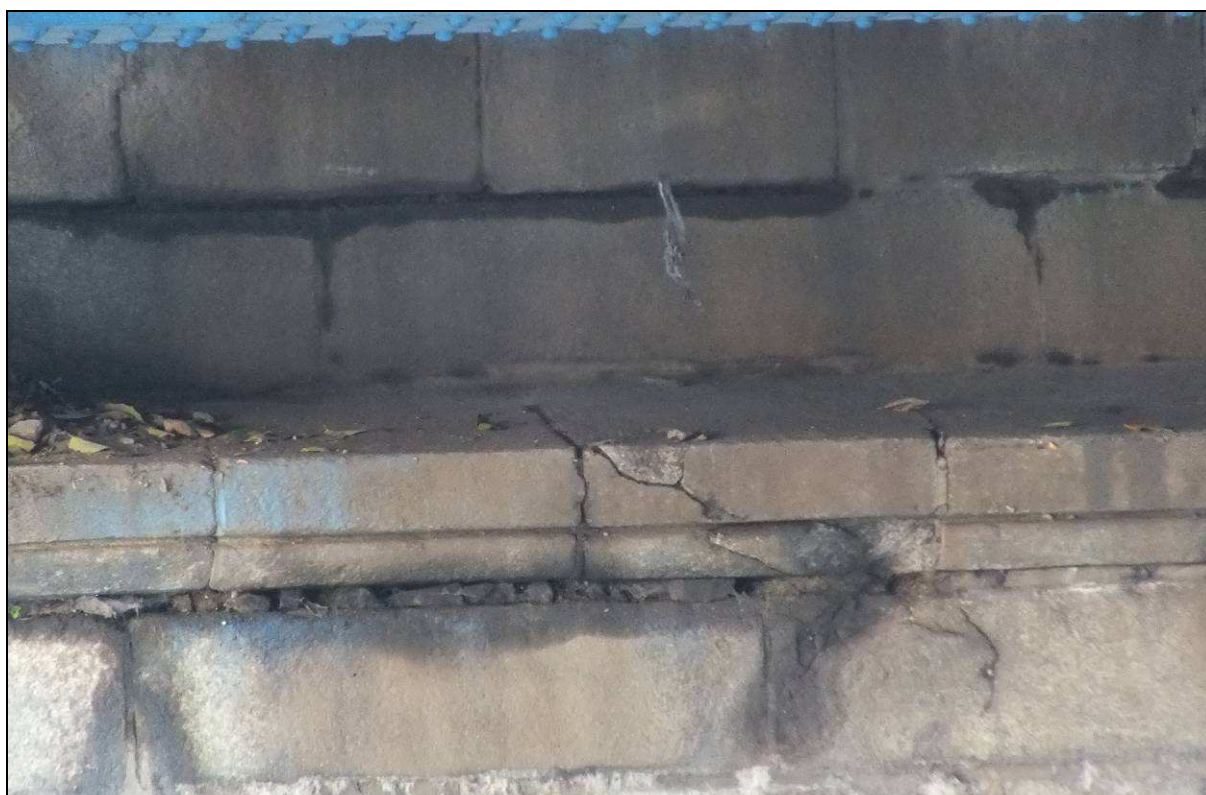
Rys. 5.62 Na zdjęciu powyżej widoczne liczne ubytki spoinowania oraz spękania i wykruszenia na powierzchni kamiennych elementów niszy podłożyskowej przyczółka, widoczne również zawilgocenia w obrębie spoinowania ścianki zapleczej

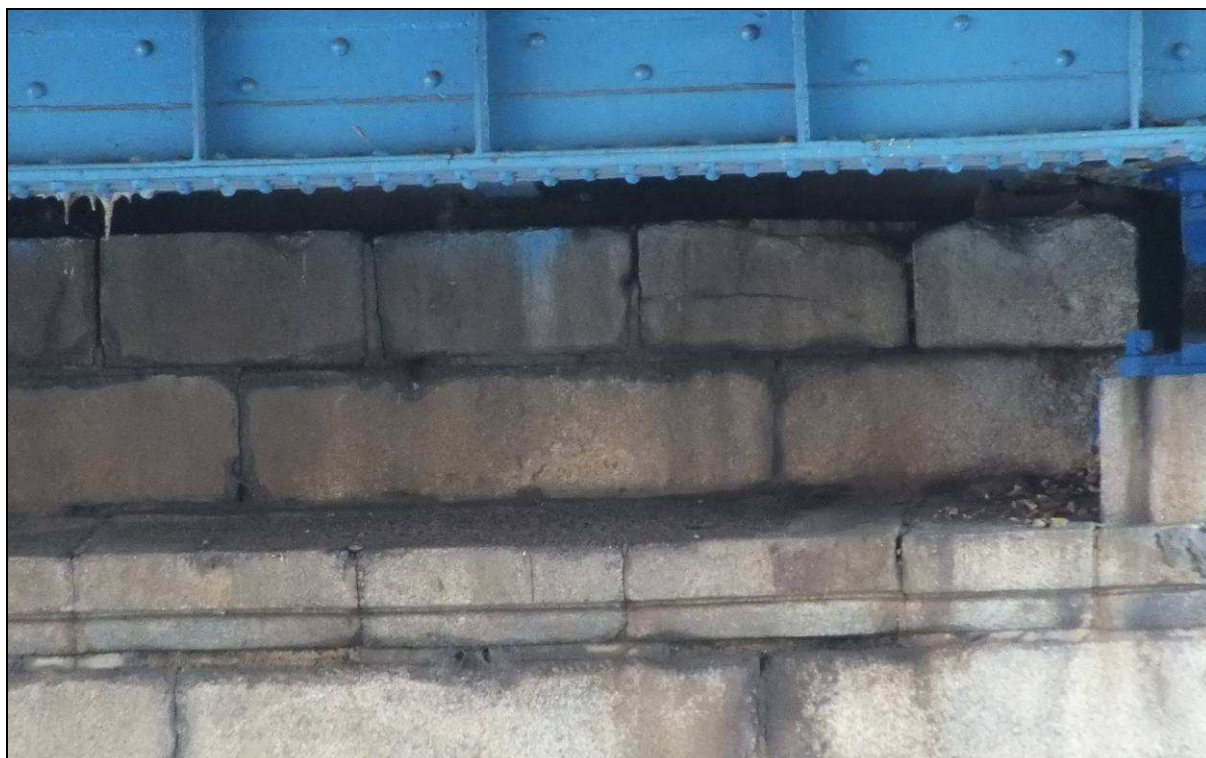
Rys. 5.63 Na zdjęciu powyżej widoczne zanieczyszczenia materiałem ziemnym, ubytki w spoinowaniu, spękania i wykruszenia na powierzchni kamiennych elementów oraz zawilgocenia w obrębie niszy podłożyskowej i ścianki zapleczonej przyczółka

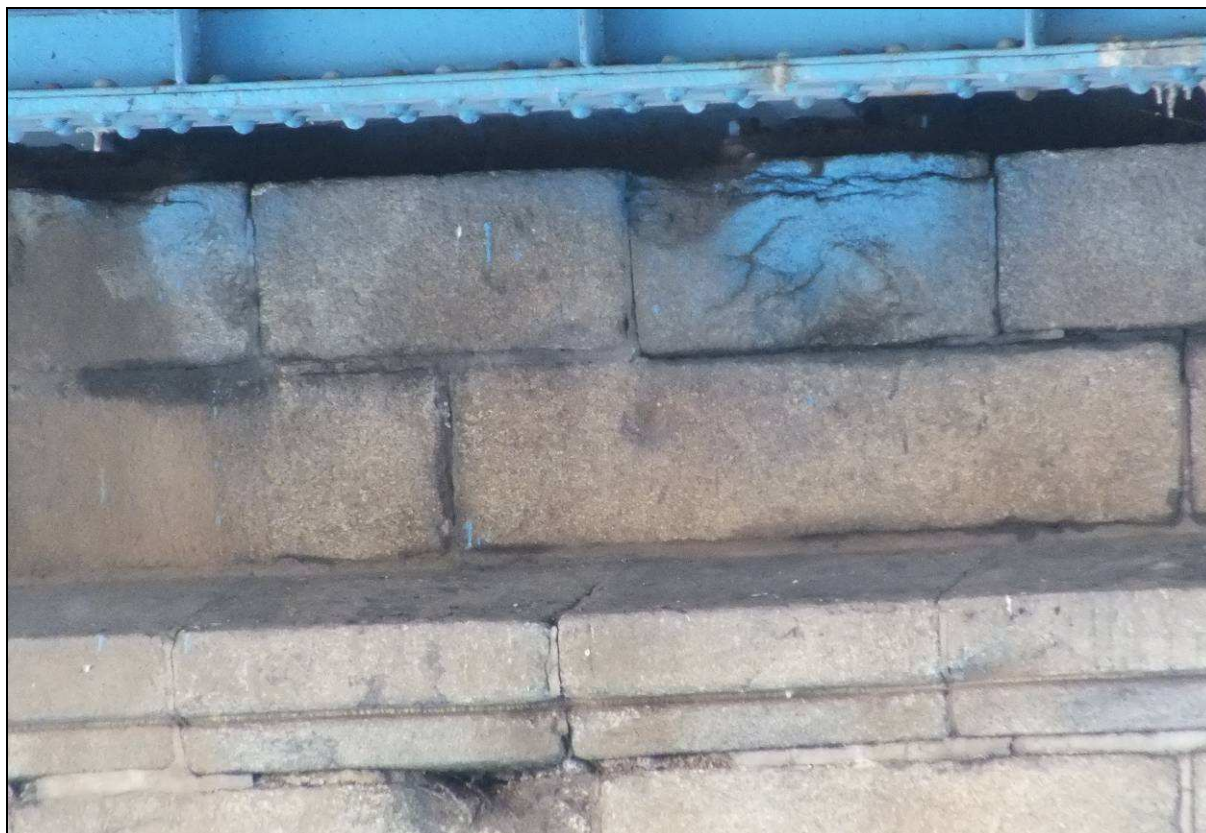
Rys. 5.64 Na zdjęciu powyżej widoczne zanieczyszczenia materiałem ziemnym, ubytki w spoinowaniu, spękania i wykruszenia na powierzchni kamiennych elementów oraz zawilgocenia w obrębie niszy podłożyskowej i ścianki zapleczonej przyczółka

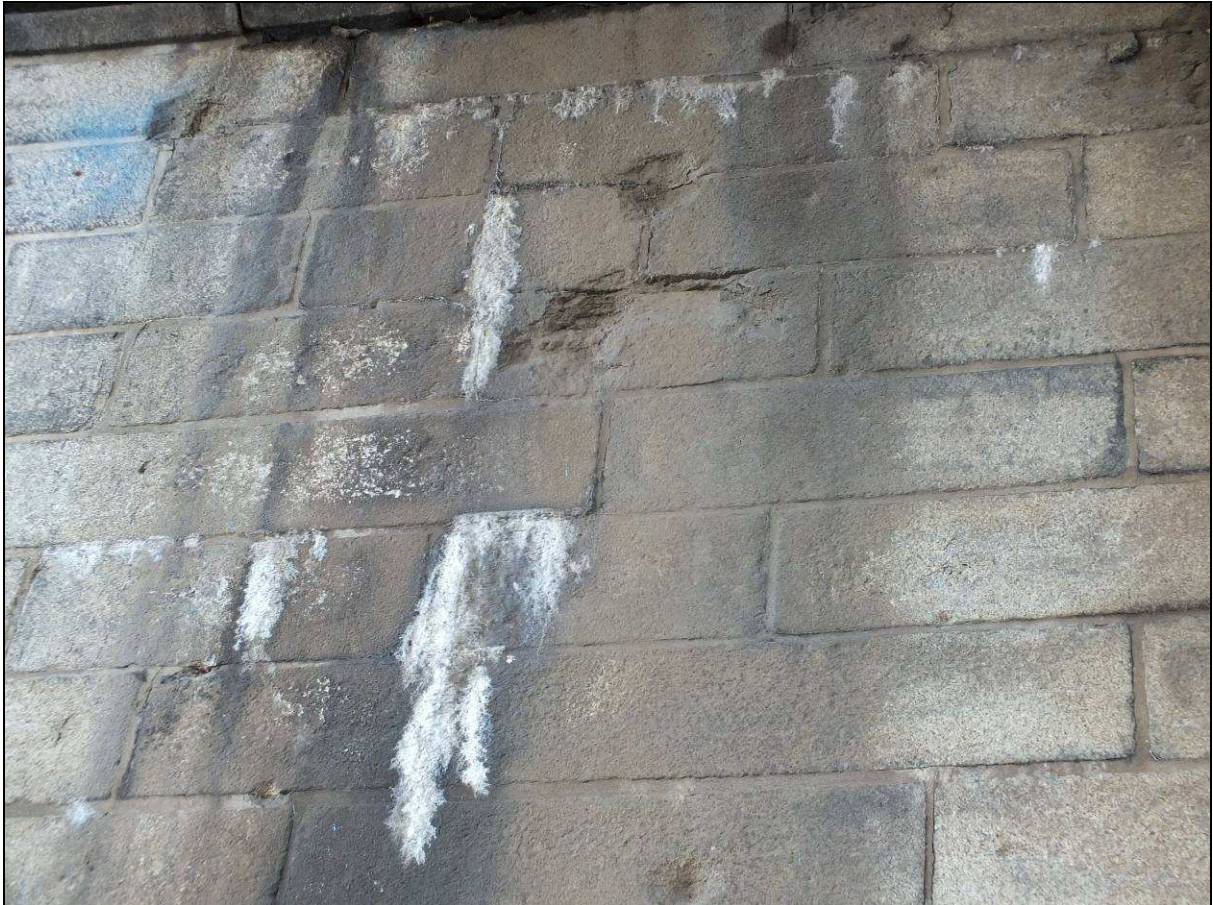
Rys. 5.65 Na zdjęciu powyżej widoczne liczne wyługowania w obrębie spoinowania oraz miejscowe wykruszenia i ubytki na powierzchni kamiennej okładziny ściany czołowej przyczółka od strony ul. Mostowej

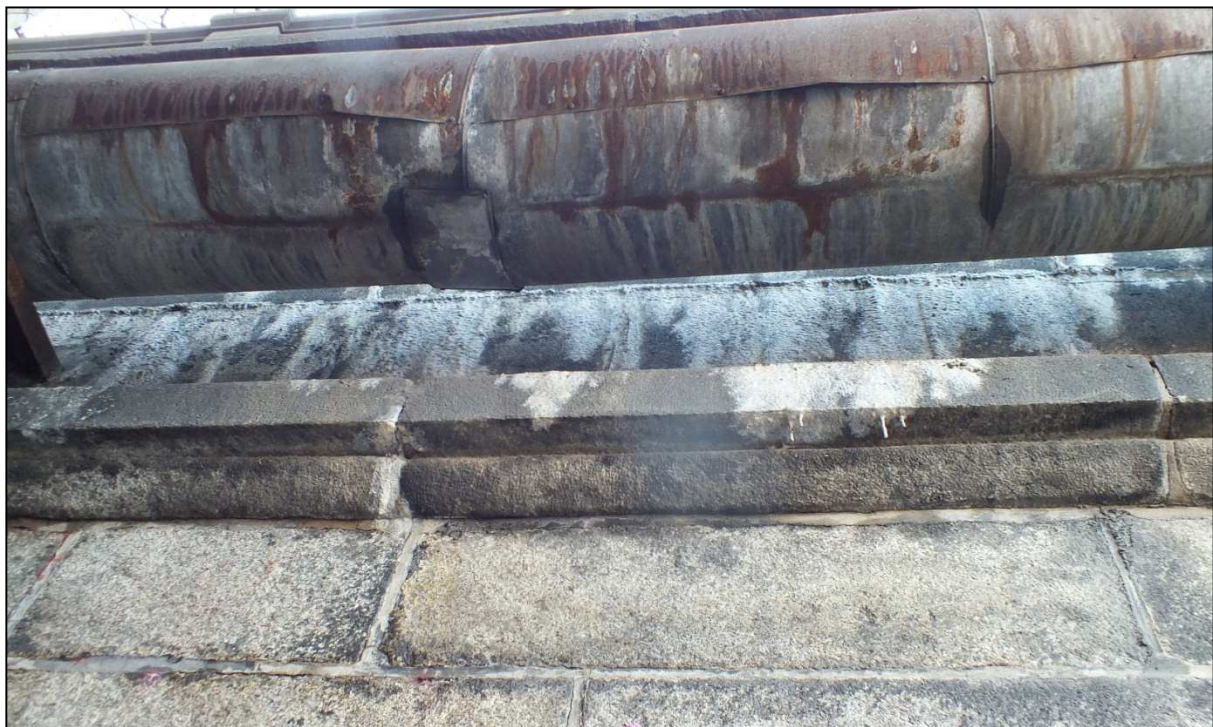
Rys. 5.66 Na zdjęciu powyżej widoczne liczne wyługowania w obrębie spoinowania na powierzchni kamiennej okładziny skrzydła przyczółka

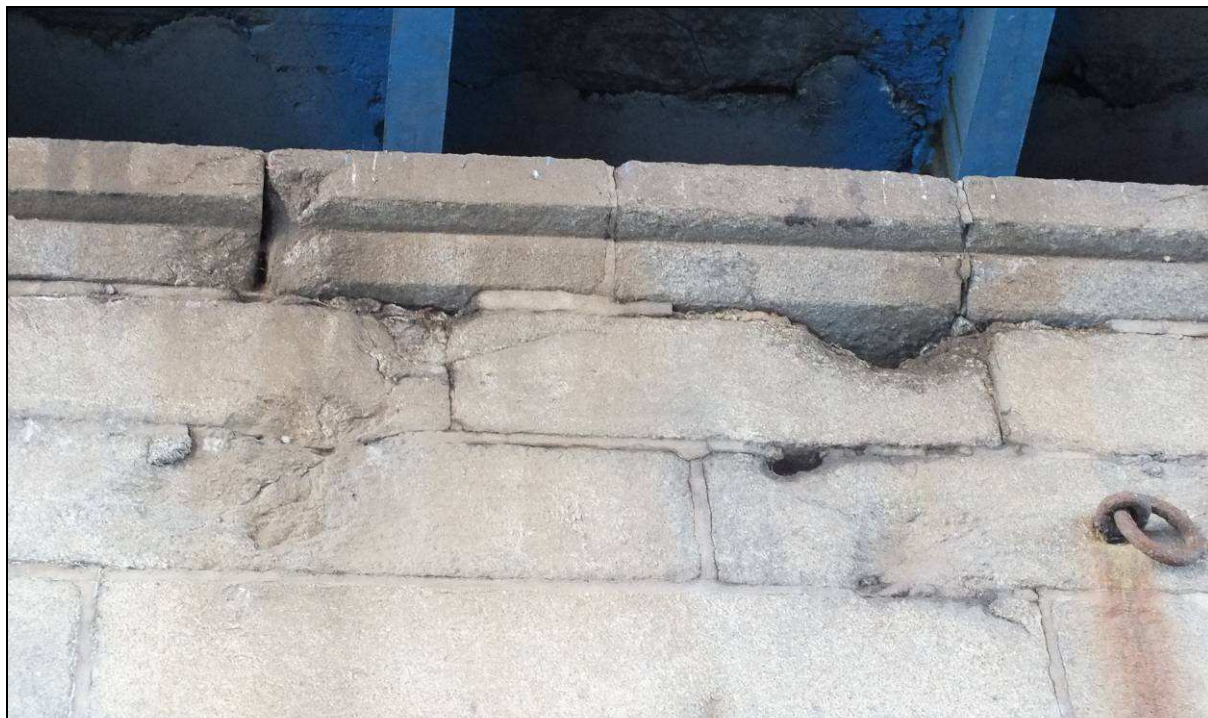
Rys. 5.67 Na zdjęciu powyżej widoczne ubytki spoinowania oraz spękania, wykruszenia i ubytki materiału kamiennych elementów okładziny przyczółka w obrębie niszy podłożyskowej

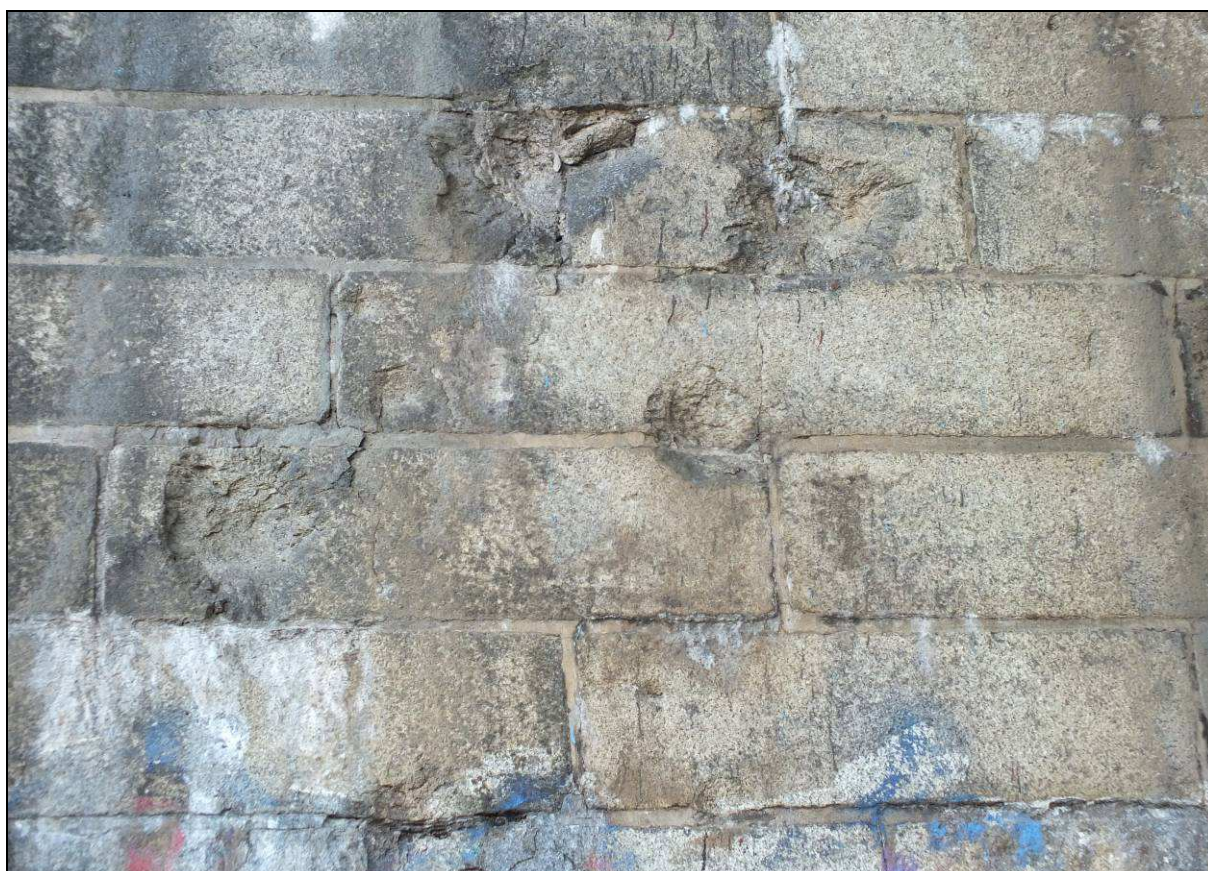
Rys. 5.68 Na zdjęciu powyżej widoczne liczne wykruszenia i powierzchniowe ubytki materiału kamiennej okładziny ściany czołowej przyczółka od strony ul. Podwale, uszkodzenia prawdopodobnie pochodzą z czasów wojny

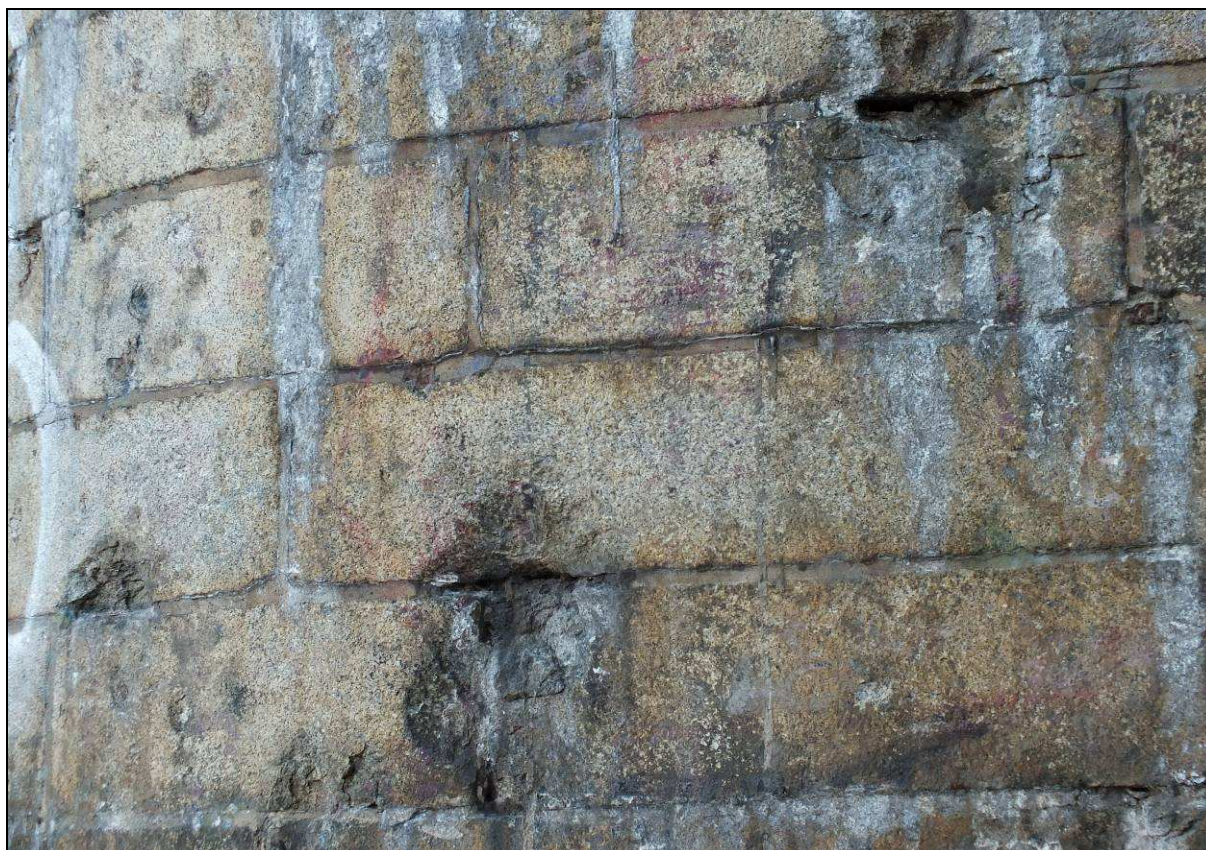
Rys. 5.69 Na zdjęciu powyżej widoczne wyługowania w obrębie spoinowania oraz liczne wykruszenia i powierzchniowe ubytki materiału kamiennej okładziny ściany czołowej przyczółka, uszkodzenia prawdopodobnie pochodzą z czasów wojny

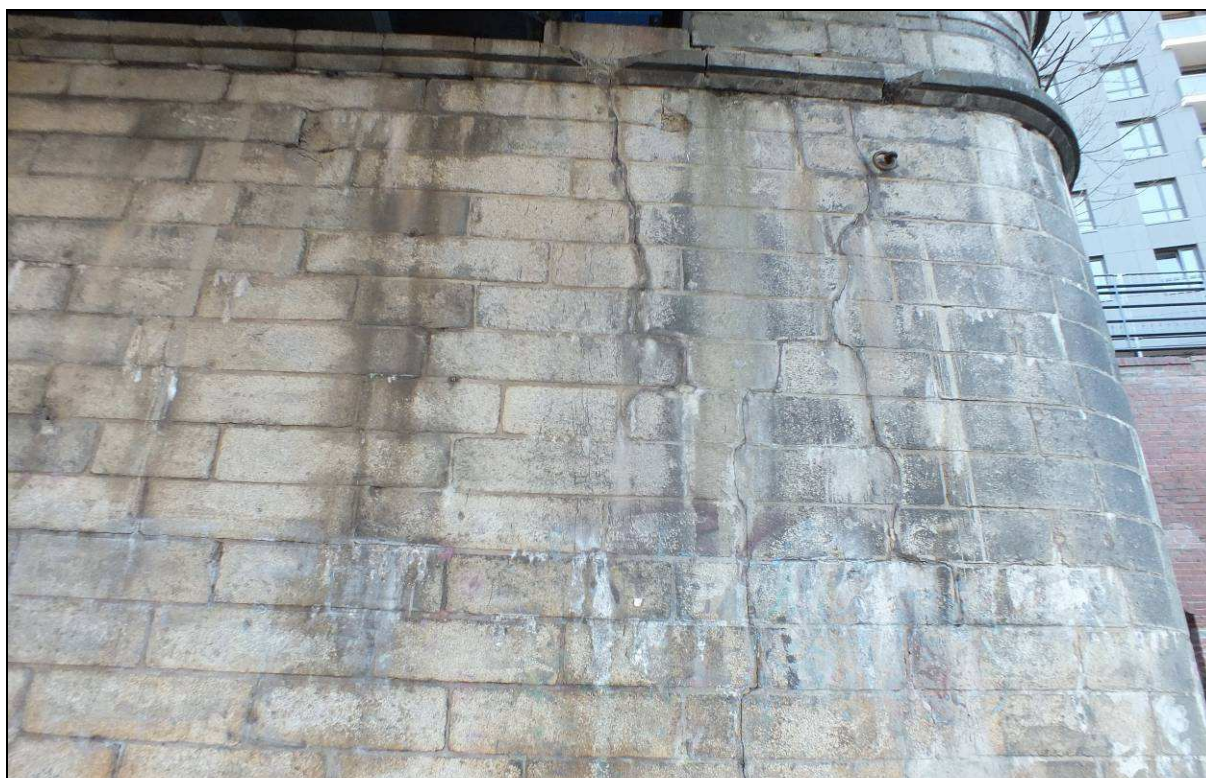
Rys. 5.70 Na zdjęciu powyżej widoczne pionowe spękania ściany czołowej przyczółka od strony ul. Podwale od strony wody dolnej (na zdjęciu górna część przyczółka)

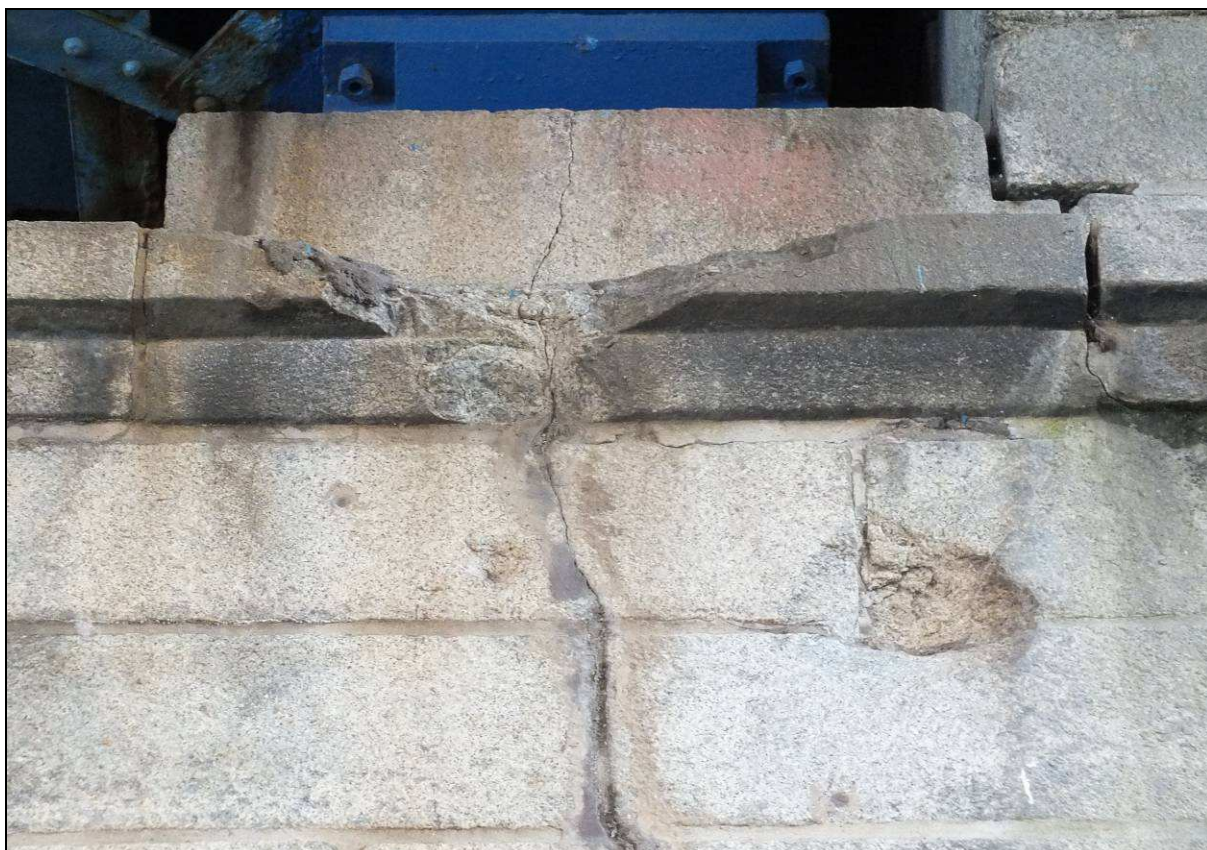
Rys. 5.72 Na zdjęciu powyżej widoczne miejscowe wykruszenie kamiennego gzymsu oraz pionowe pęknięcie kamiennego ciosu podłożyskowego, przechodzące dalej w pęknięcie ściany czołowej przyczółka od strony ul. Podwale od strony wody dolnej
