ISO 9001  
BUREAU VERITAS  
Certification

PL 7000332

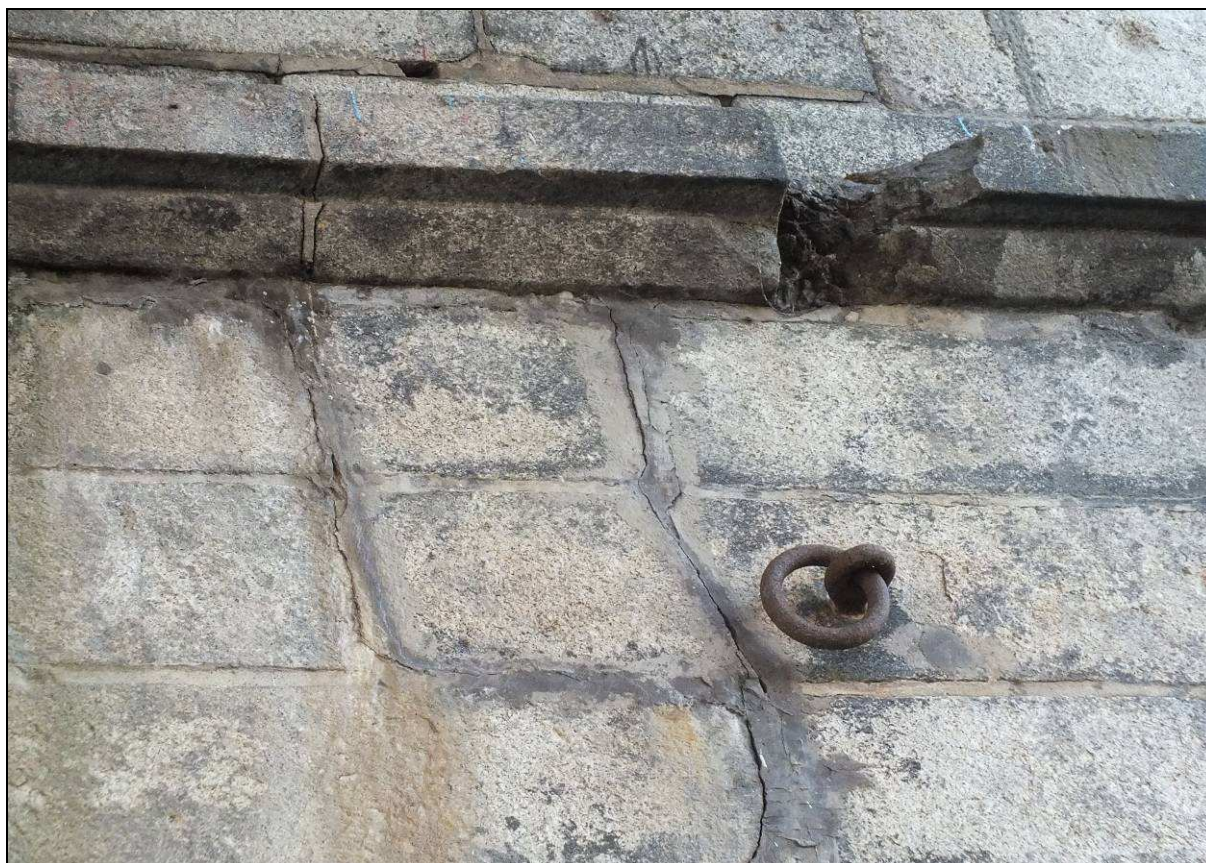
Rys. 5.73 Na zdjęciu powyżej widoczne spękania i ubytki spoinowania, ubytek materiału kamiennego gzymsu oraz spękania kamiennej okładziny przyczółka

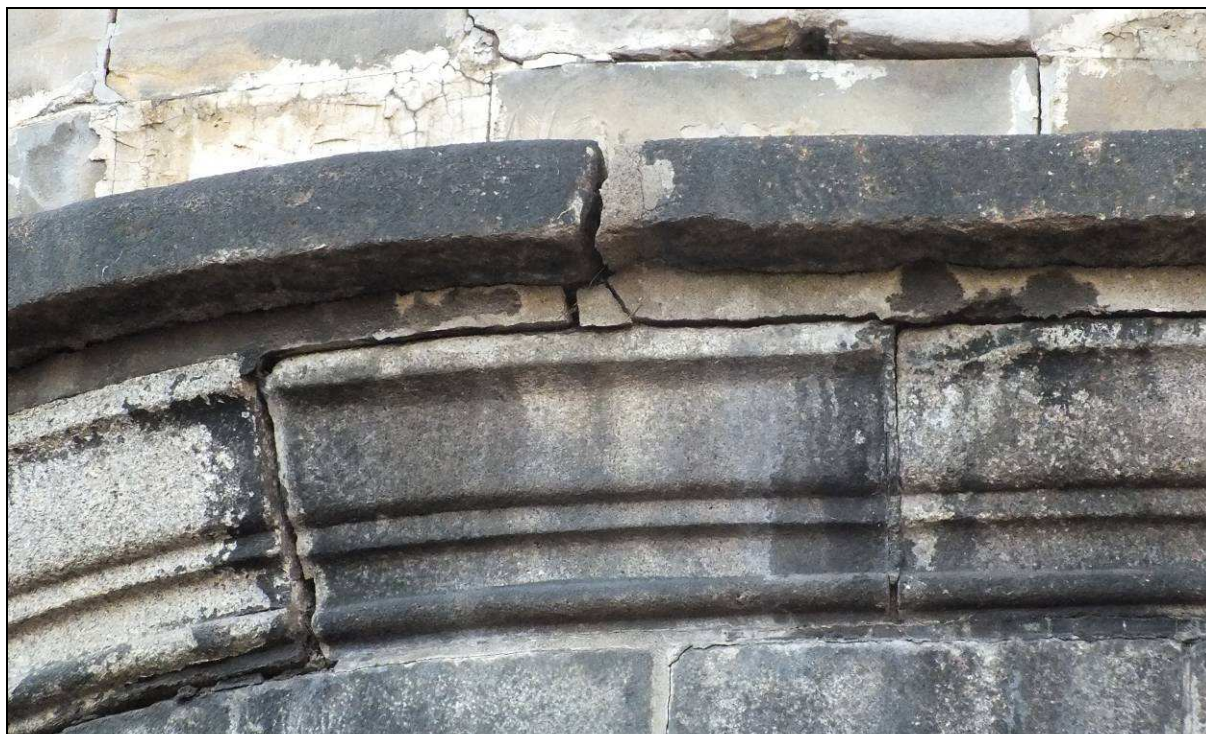
Rys. 5.74 Na zdjęciu powyżej widoczne spękania i ubytki w obrębie spoinowania oraz przemieszczenia kamiennych elementów gzymsu przyczółka od strony ul. Mostowej od strony wody górnej

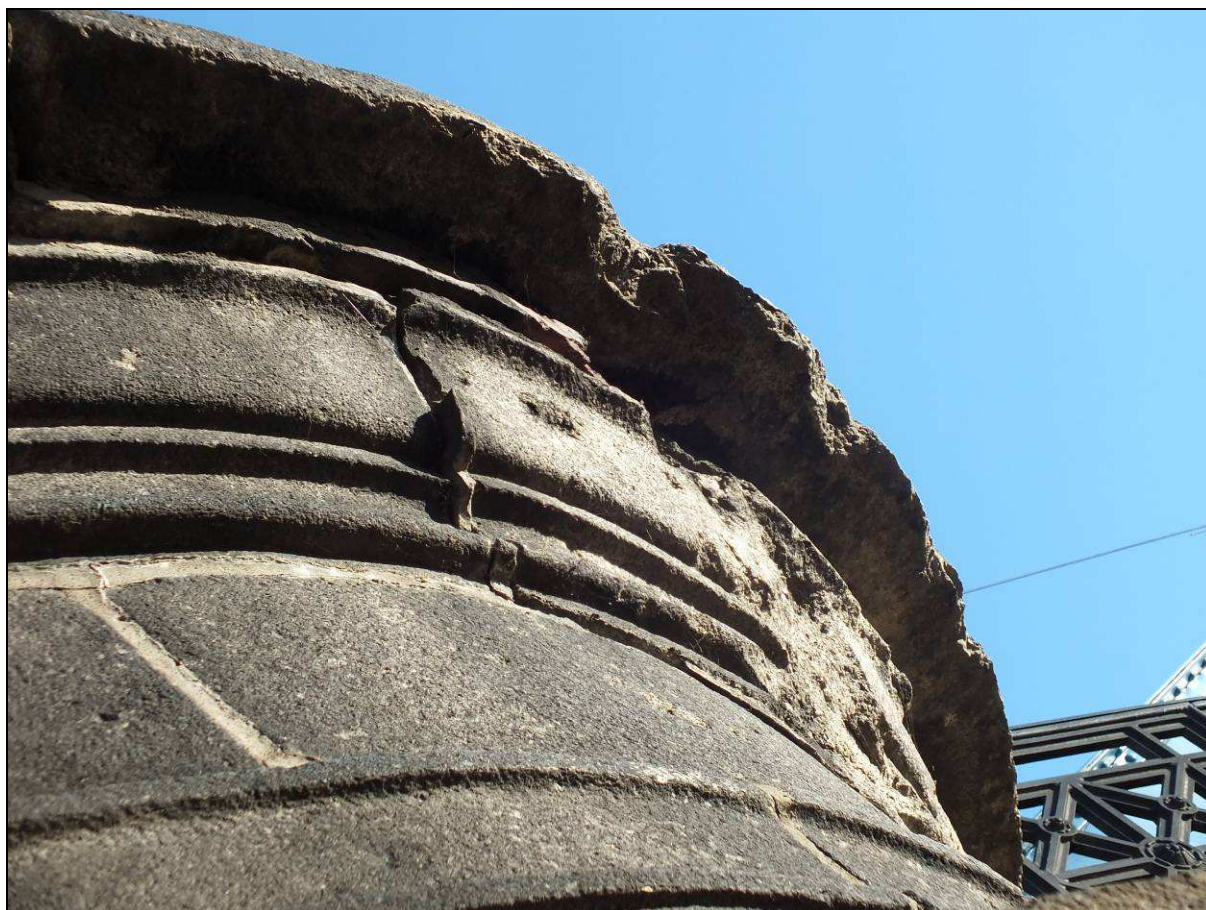
Rys. 5.75 Na zdjęciu powyżej widoczne liczne wykruszenia i ubytki na powierzchni kamiennych elementów gzymsu przyczółka od strony ul. Mostowej od strony wody dolnej

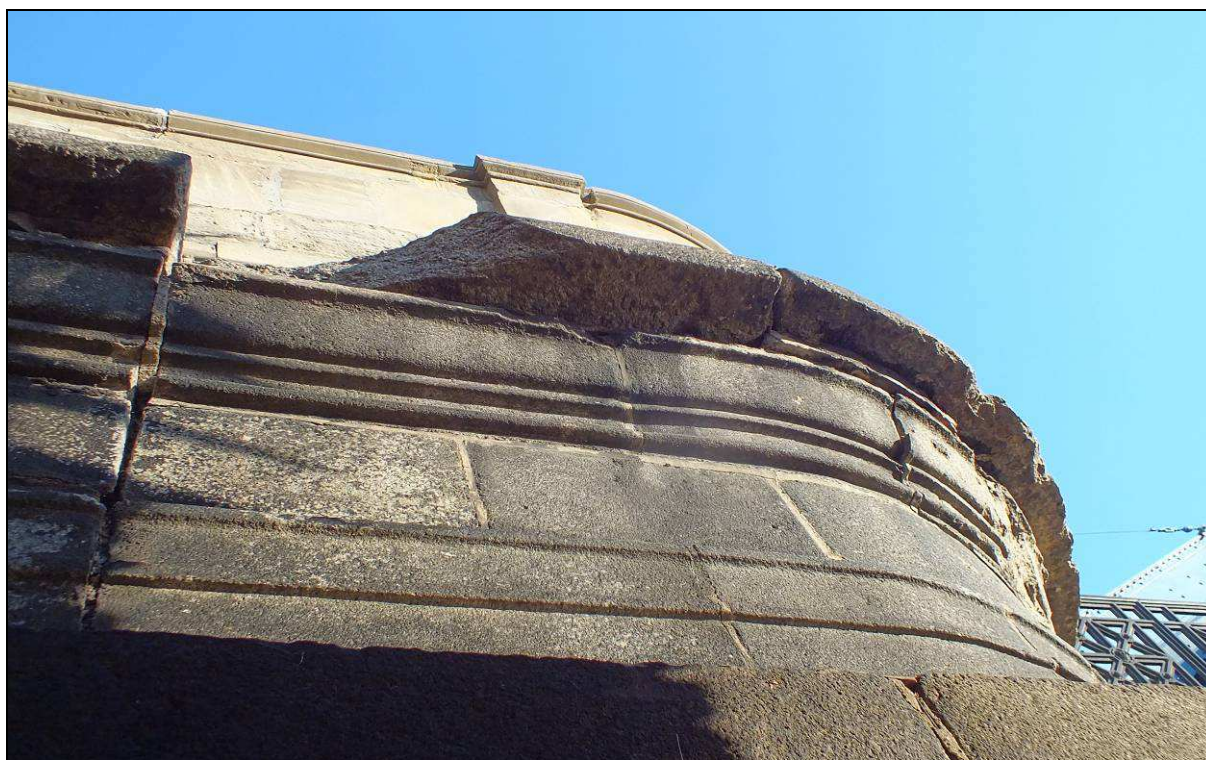
Rys. 5.76 Na zdjęciu powyżej widoczny ubytek fragmentu kamiennego gzymsu przyczółka od strony ul. Mostowej od strony wody dolnej

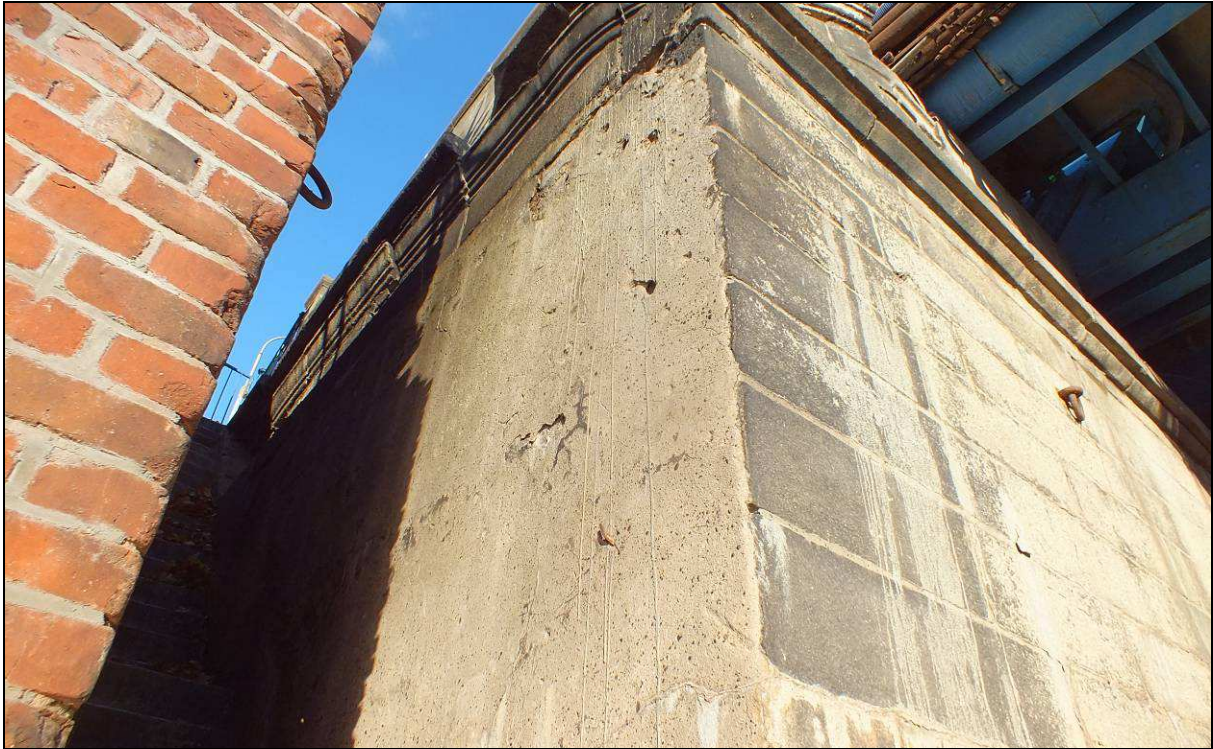
Rys. 5.77 Na zdjęciu powyżej widoczne osłonięcie warstwą betonu skrzydła przyczółka od strony ul. Mostowej od strony wody dolnej, beton utrudnia inspekcję powierzchni okładziny kamiennej przyczółka

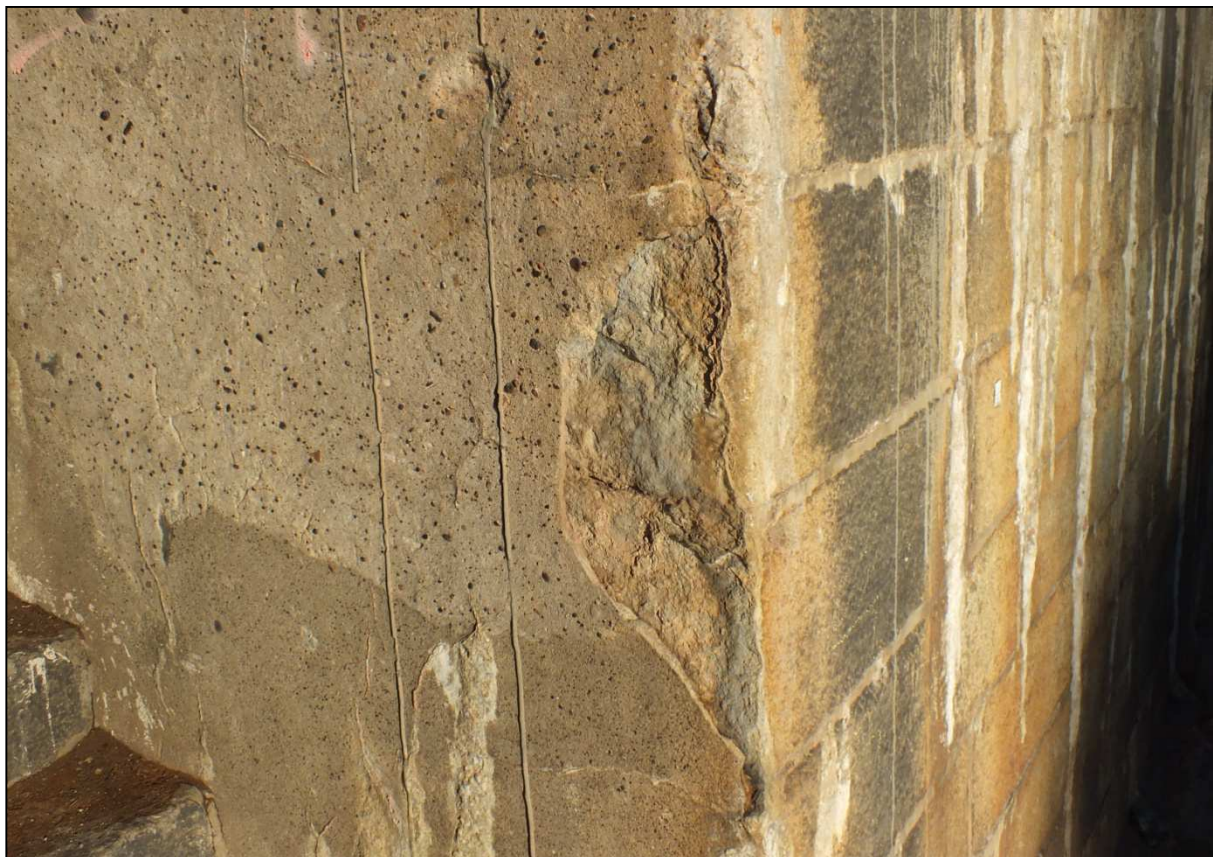
Rys. 5.78 Na zdjęciu powyżej widoczne rozległe wyługowania na powierzchni czołowej przyczółka oraz spękania i ubytki na powierzchni betonu skrzydła przyczółka od strony ul. Mostowej od strony wody dolnej

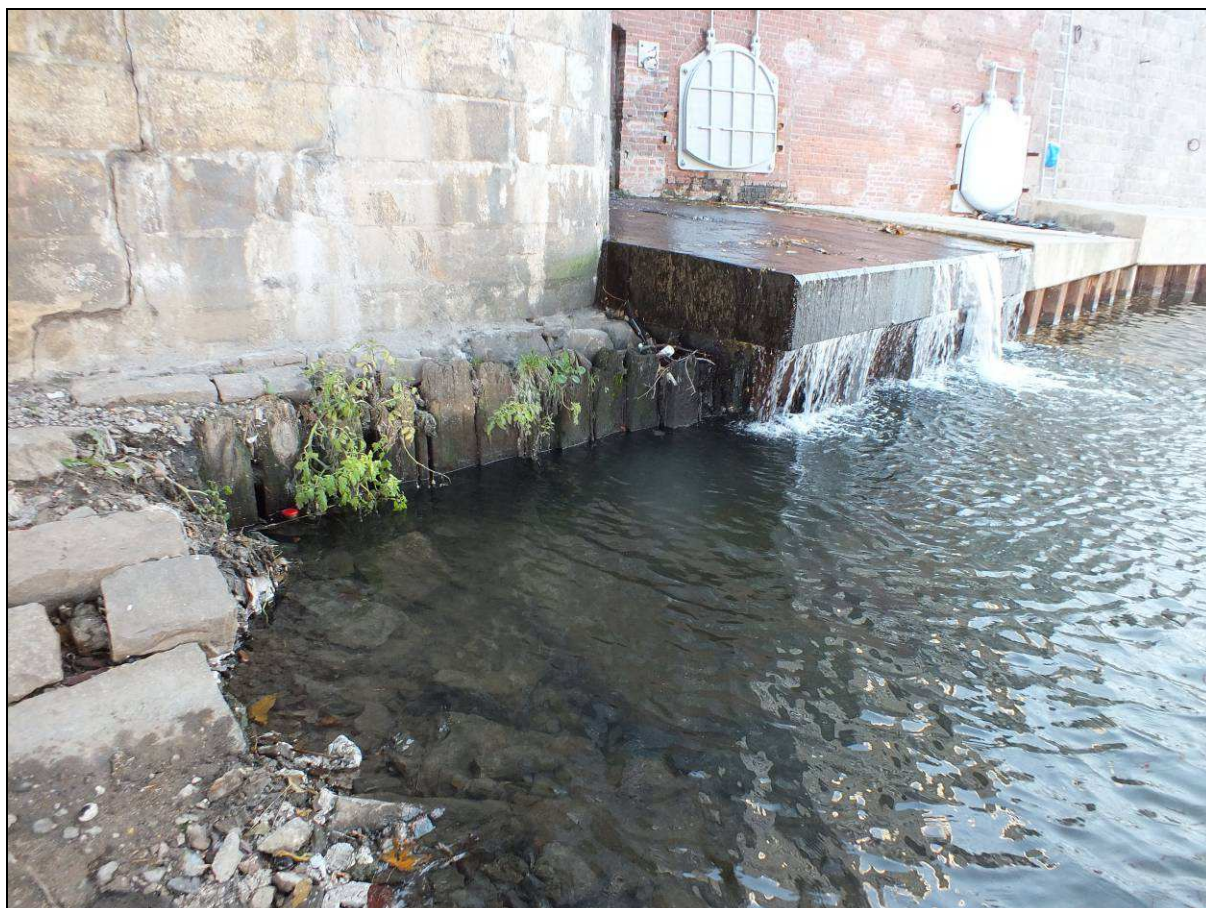
Rys. 5.79 Na zdjęciu powyżej widoczny rozległy ubytek umocnienia fundamentów przyczółka od strony ul. Podwale od strony wody dolnej w obrębie wypadu z kanałów ściekowych

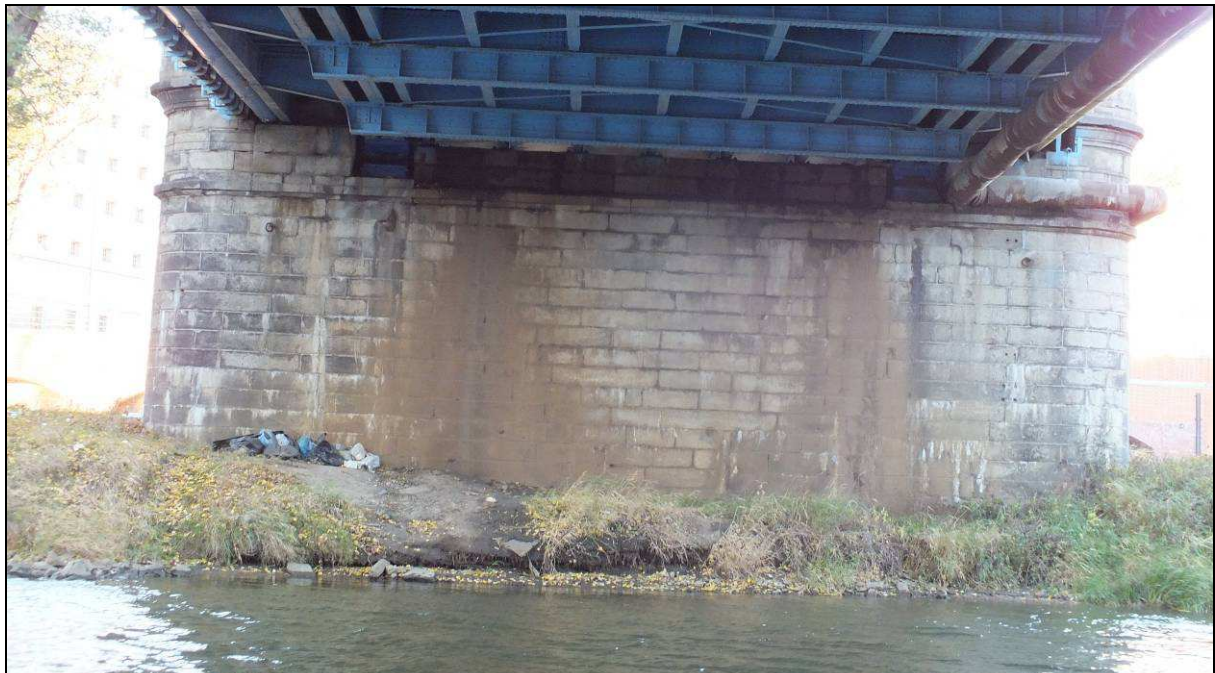
Rys. 5.80 Na zdjęciu powyżej widoczne rozległe zanieczyszczenia na powierzchni filara w postaci zacieków

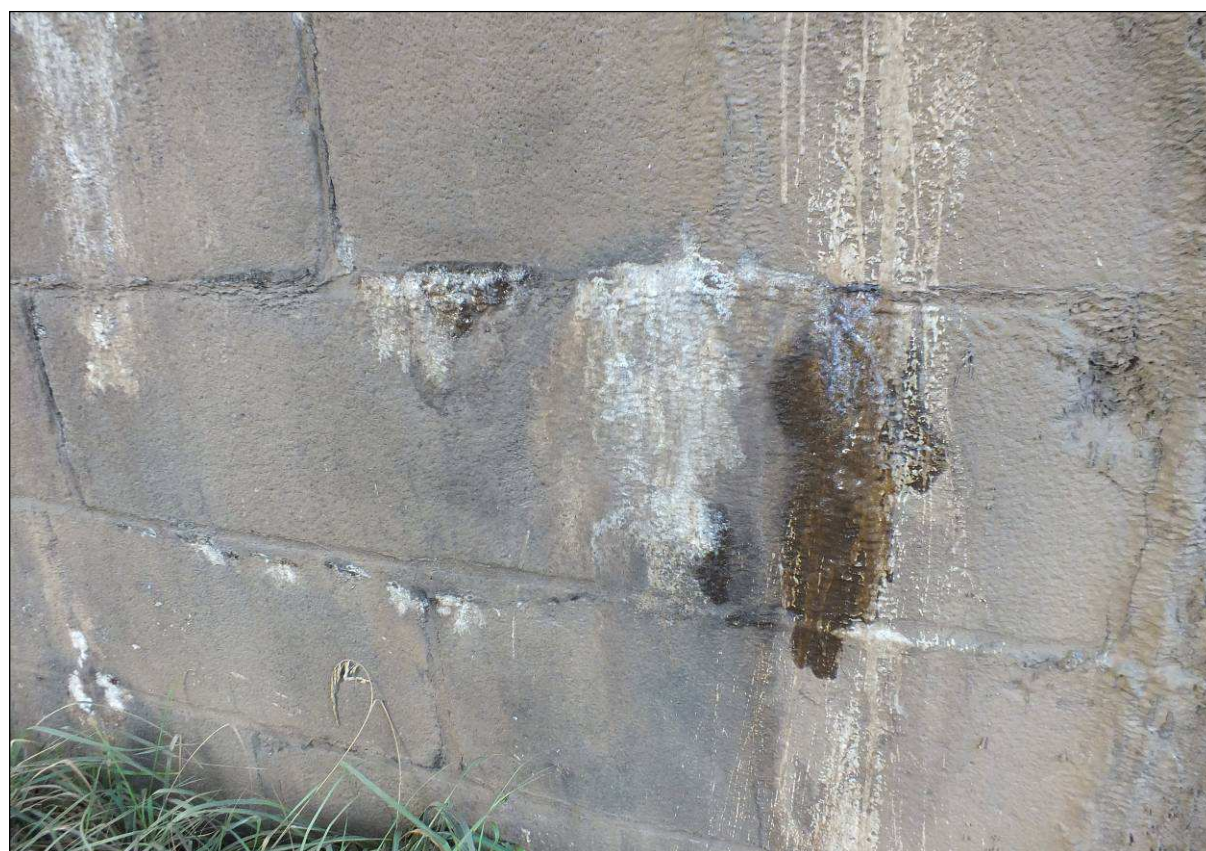
Rys. 5.82 Na zdjęciu powyżej widoczne liczne wyługowania oraz zawilgocenia i zacieki w obrębie spoinowania kamiennej okładziny filara

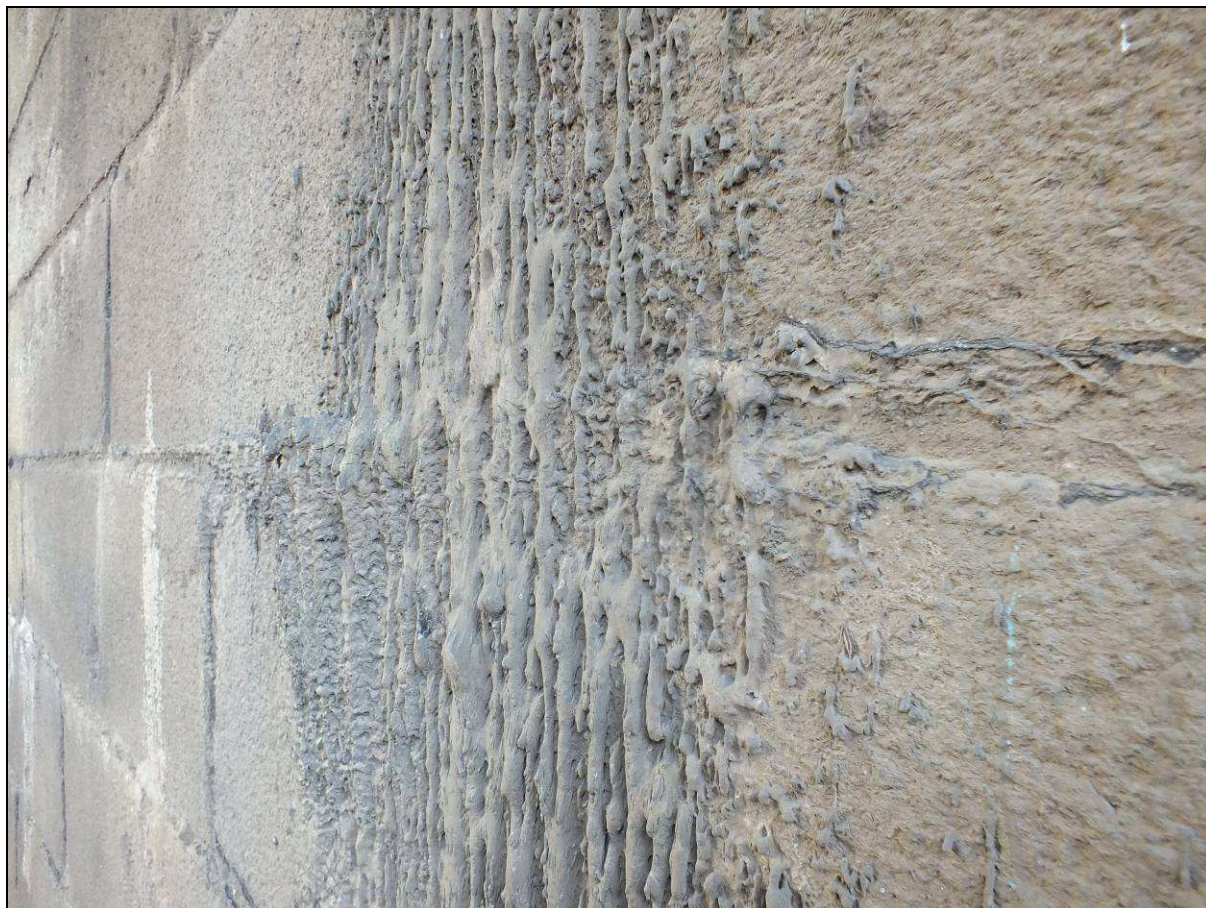
Rys. 5.83 Na zdjęciu powyżej widoczne zanieczyszczenia w postaci zacieków na powierzchni kamiennej okładziny filara

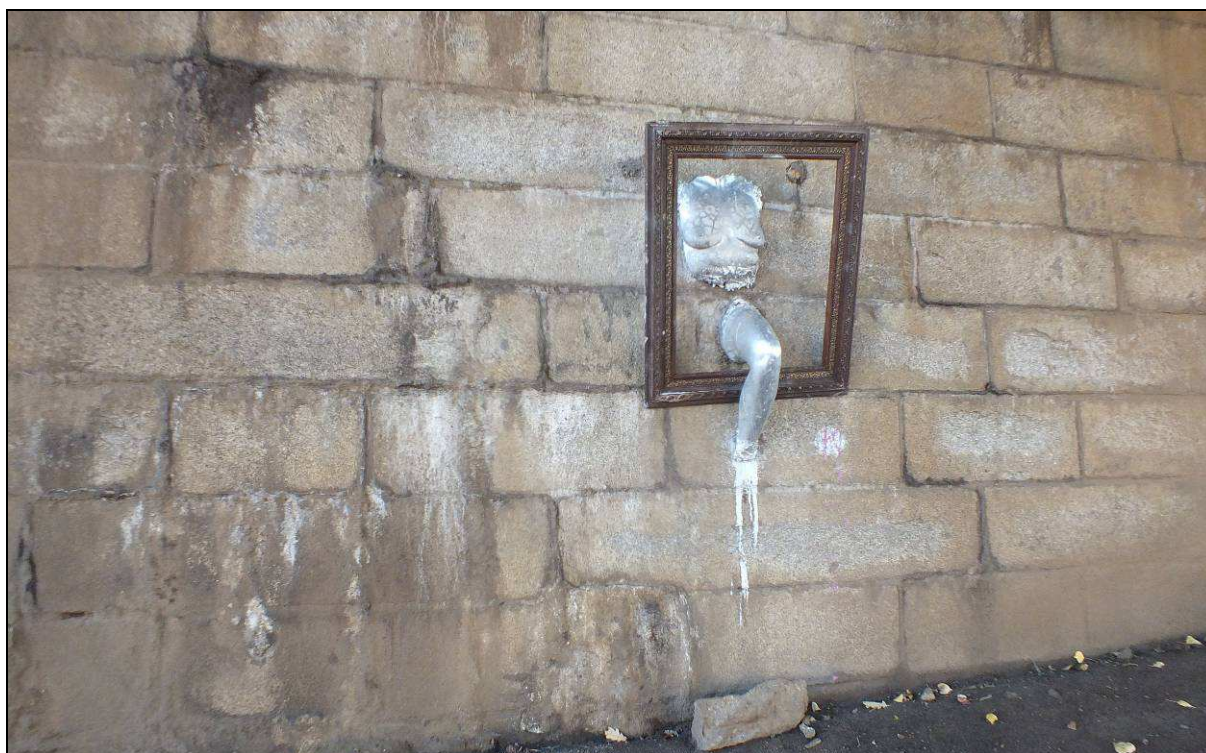
Rys. 5.84 Na zdjęciu powyżej widoczne zanieczyszczenia, liczne zacieki i wyługowania w obrębie spoinowania oraz wykruszenia i ubytki na powierzchni kamiennej okładziny filara

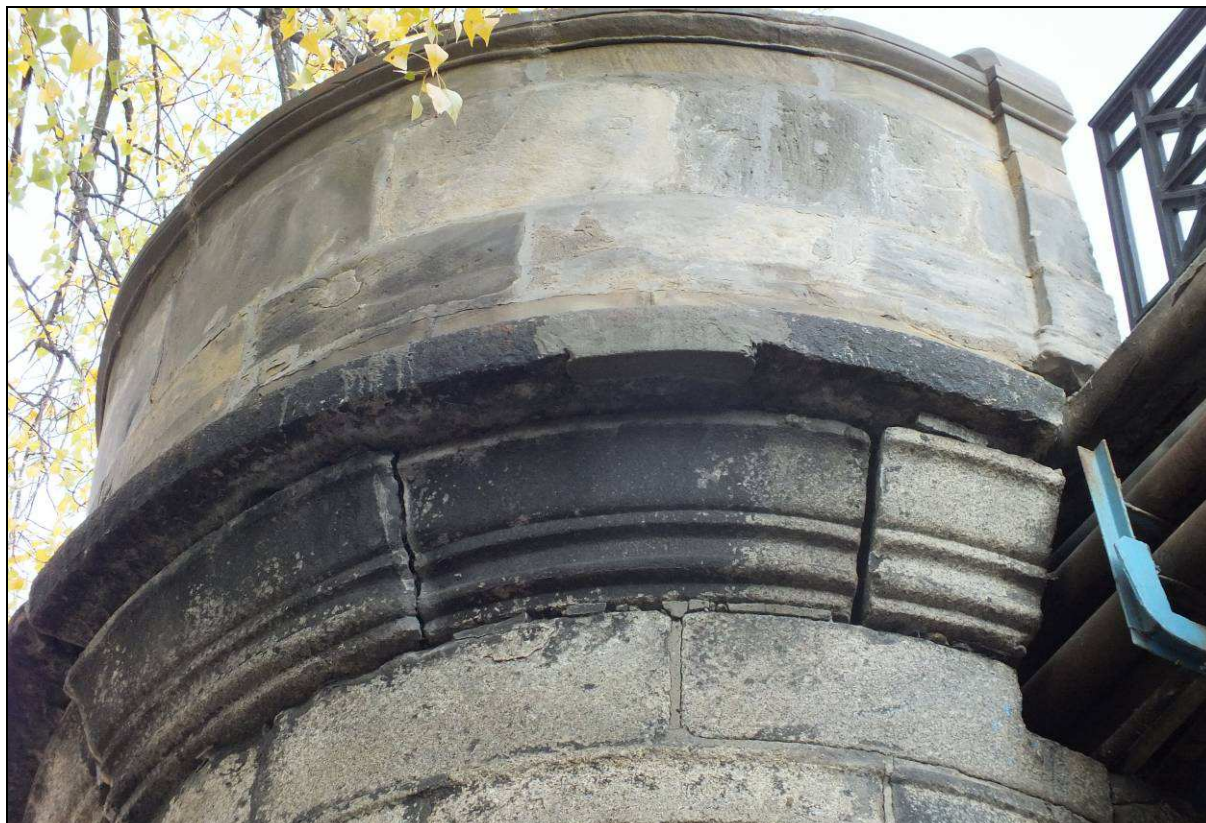
Rys. 5.85 Na zdjęciu powyżej widoczne spękania i ubytki w obrębie spoinowania oraz przemieszczenia kamiennych elementów gzymsu filara od strony wody dolnej

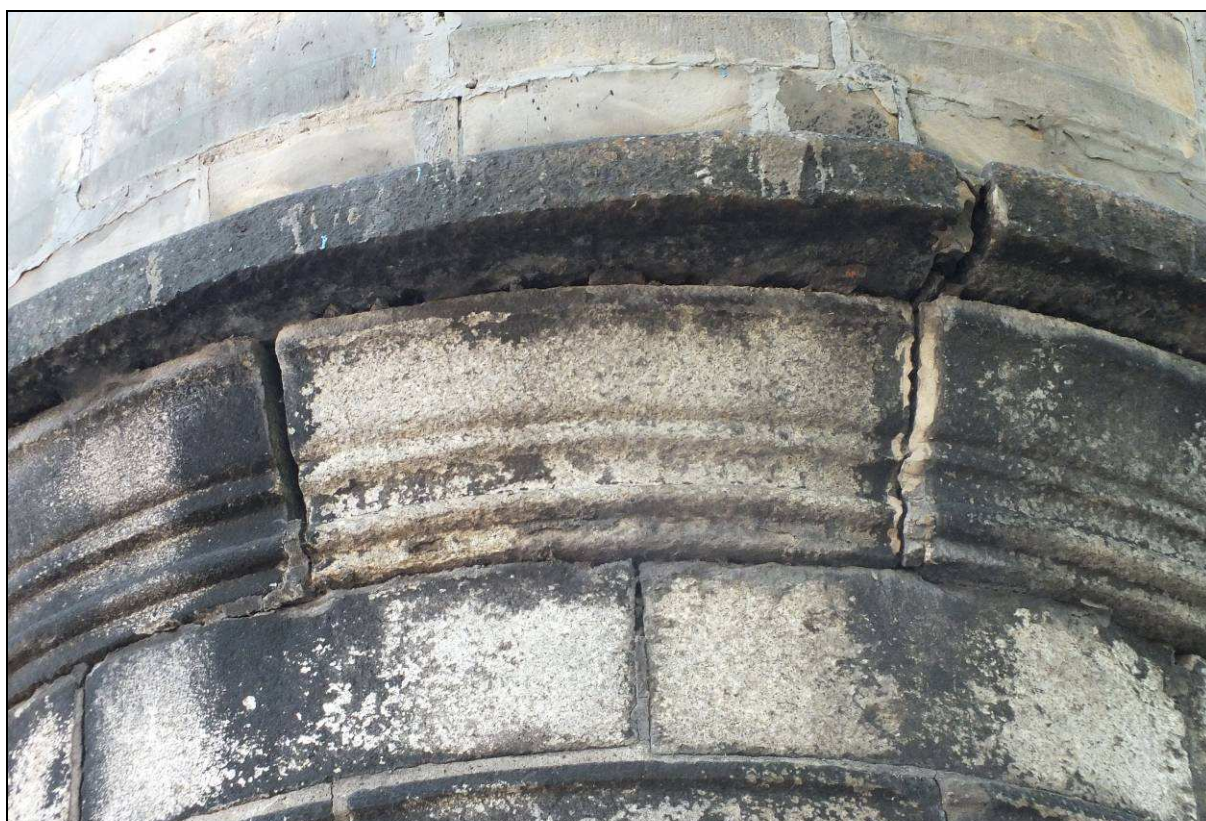
Rys. 5.86 Na zdjęciu powyżej widoczne rozległe zanieczyszczenia na powierzchni, spękania i ubytki w obrębie spoinowania oraz przemieszczenia kamiennych elementów gzymsu filara od strony wody górnej

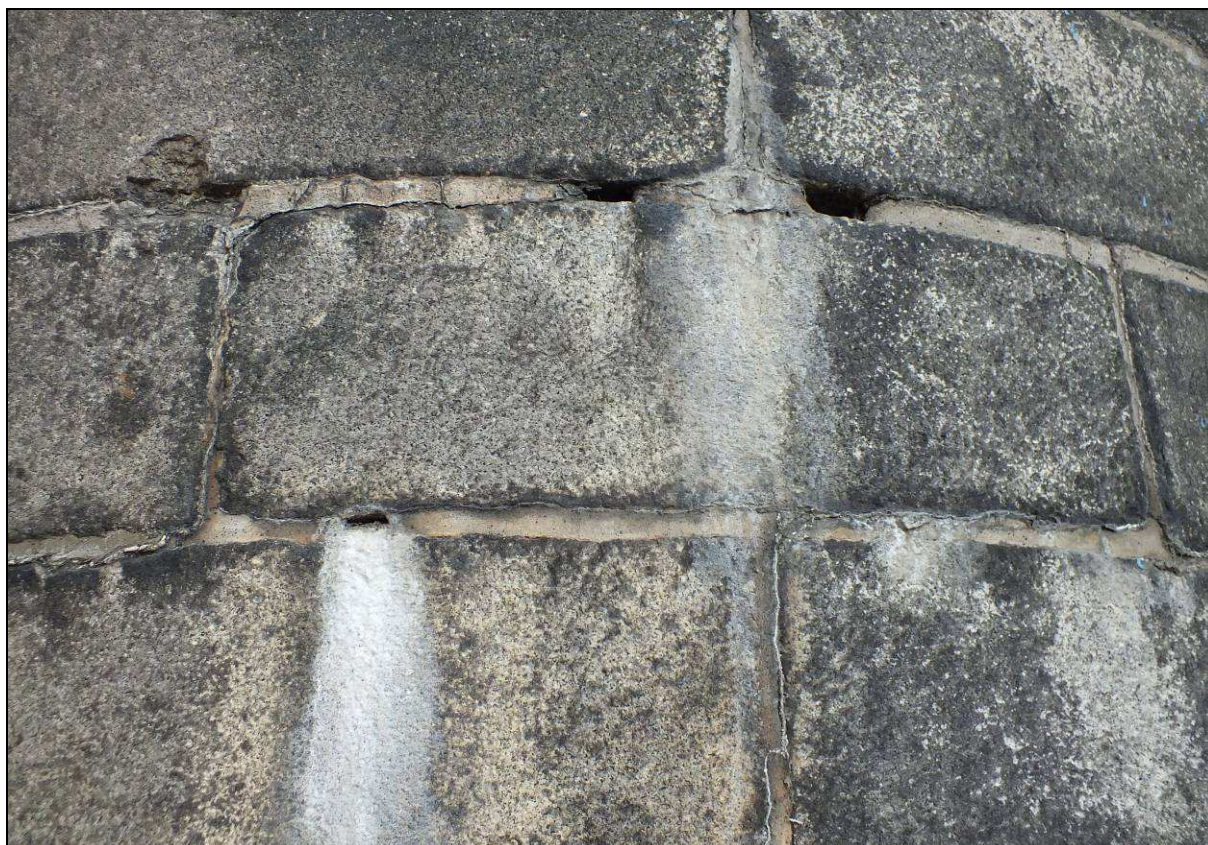
Rys. 5.87 Na zdjęciu powyżej widoczne powierzchniowe zanieczyszczenia, ubytki materiału i wapienne wylugowania w obrębie spoinowania oraz wykruszenia materiału na powierzchni kamiennej okładziny filara

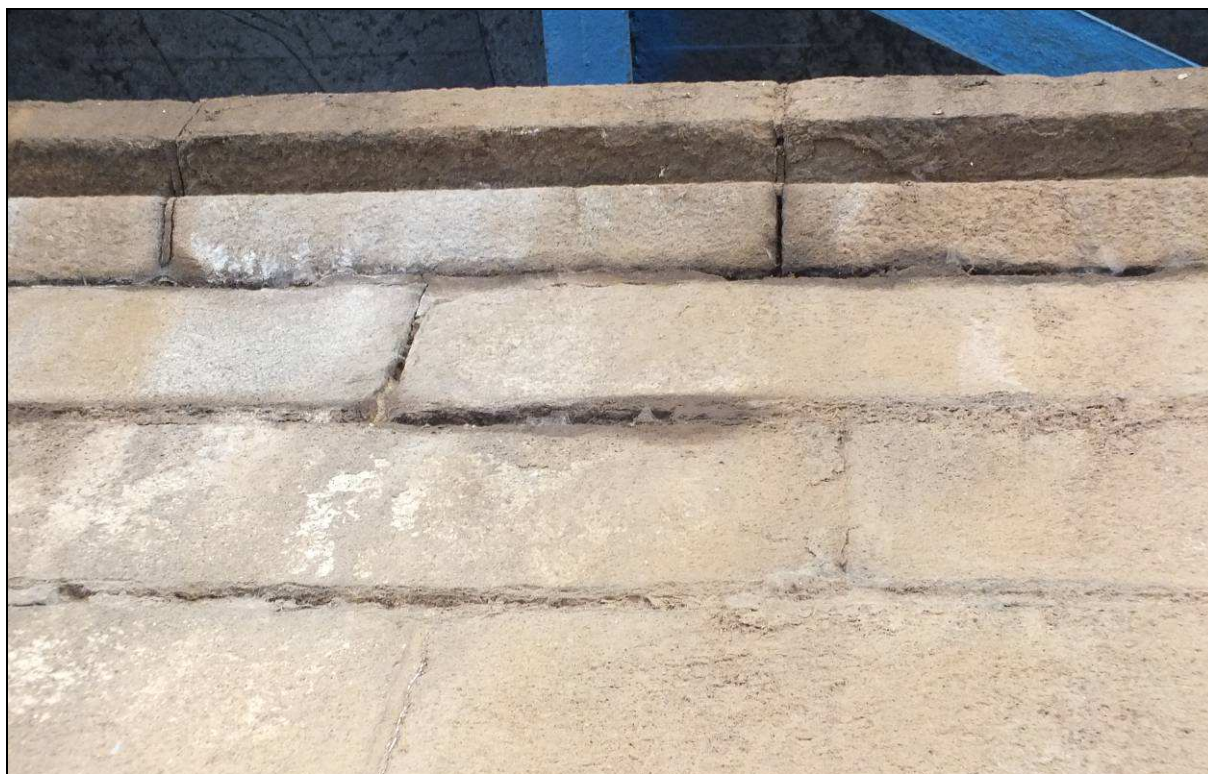
Rys. 5.88 Na zdjęciu powyżej widoczne zanieczyszczenia materiałem ziemnym na powierzchni oraz ubytki materiału i zawilgocenia w obrębie spoinowania kamiennych elementów niszy podłożyskowej filara

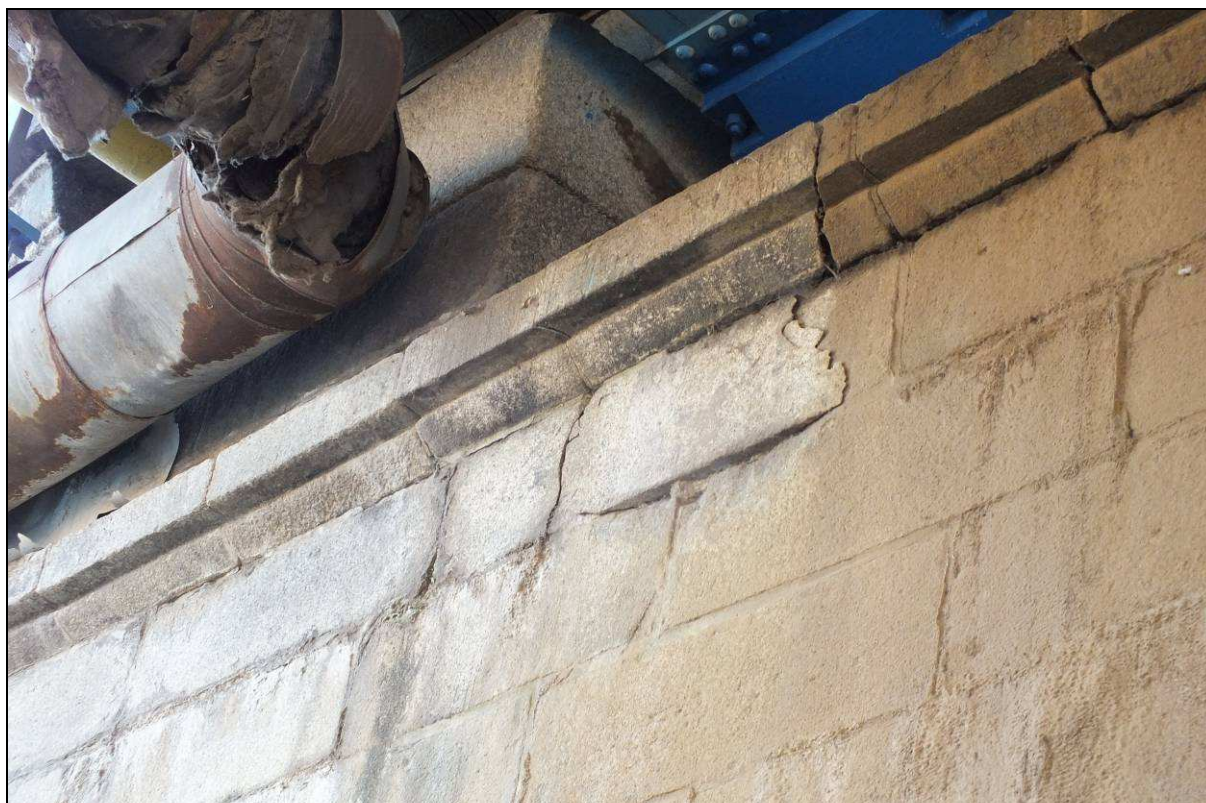
Rys. 5.89 Na zdjęciu powyżej widoczne rozległe zanieczyszczenia na powierzchni, ubytki spoinowania oraz miejscowe spękania, wykruszenia i ubytki na powierzchni kamiennej okładziny filara w obrębie ciosu podłożyskowego

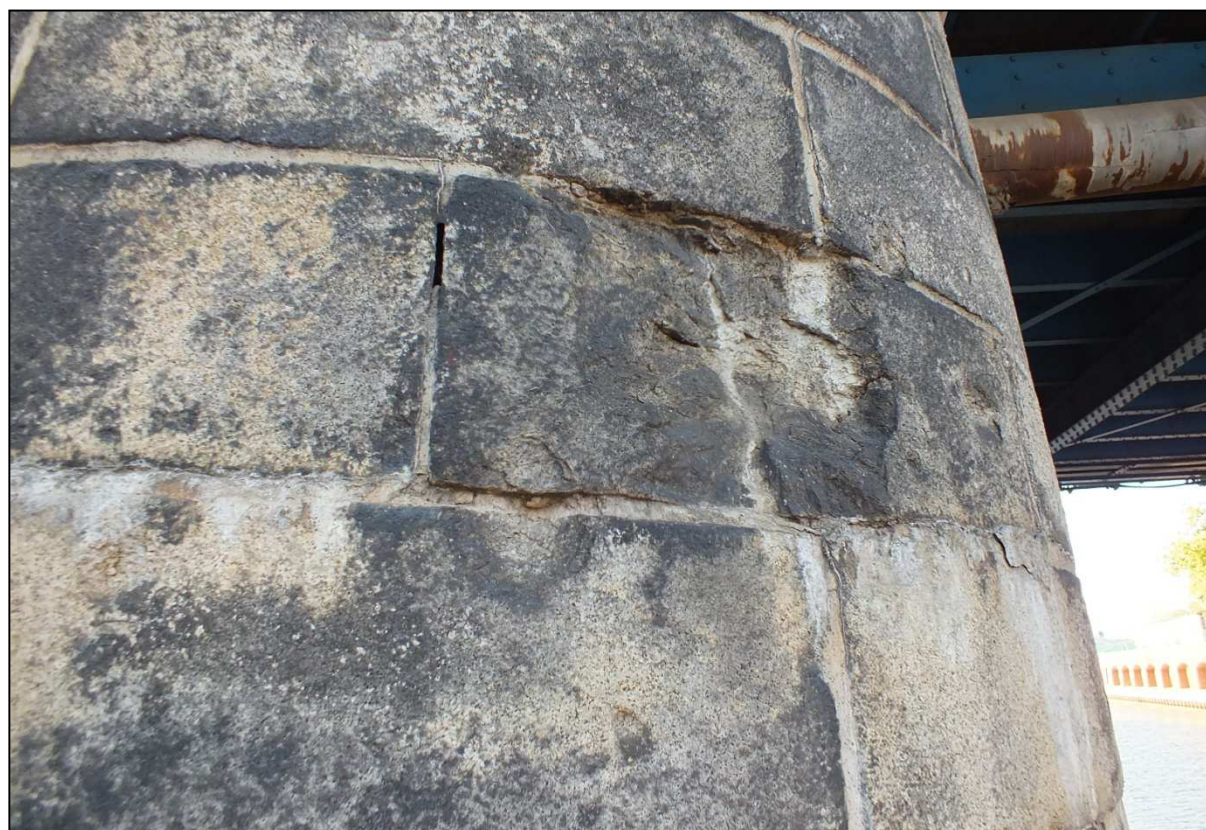
Rys. 5.90 Na zdjęciu powyżej widoczne powierzchniowe wykruszenia materiału kamiennej okładziny filara

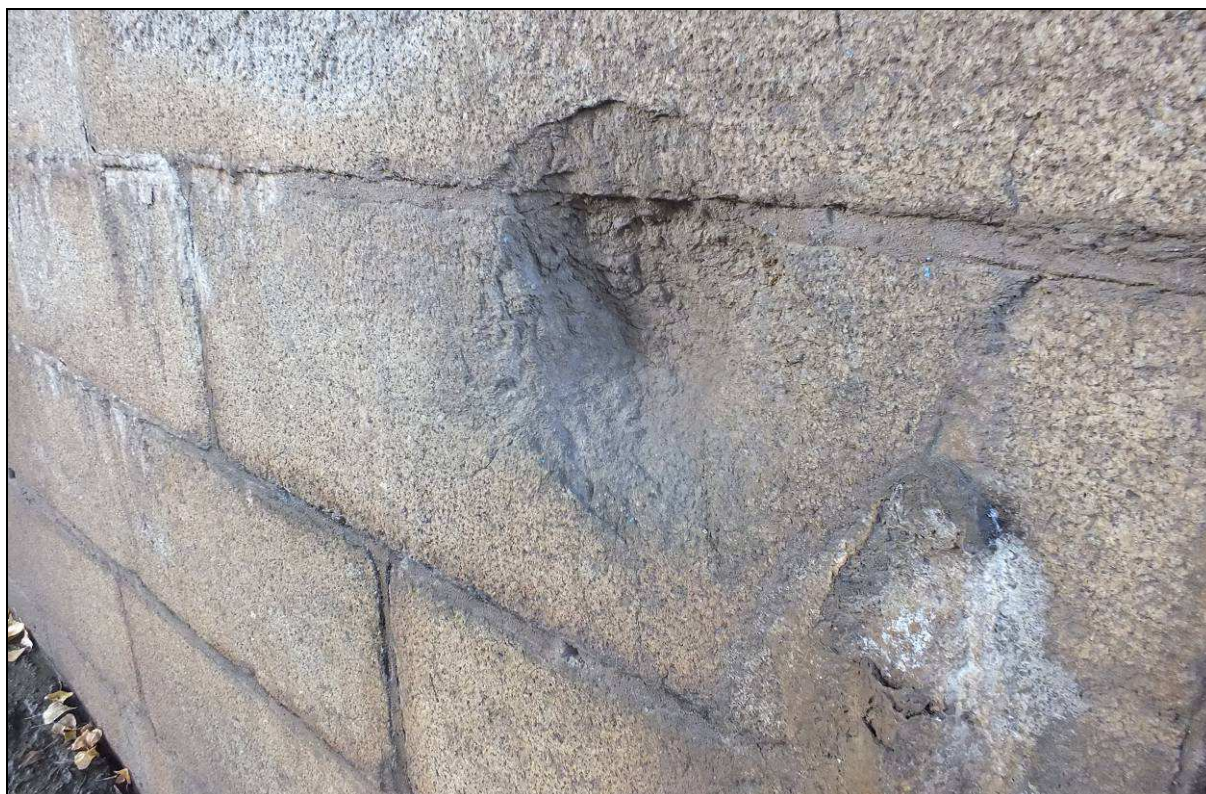
Rys. 5.91 Na zdjęciu powyżej widoczne głębokie ubytki materiału na powierzchni kamiennej okładziny filara, uszkodzenia prawdopodobnie pochodzą z czasów wojny

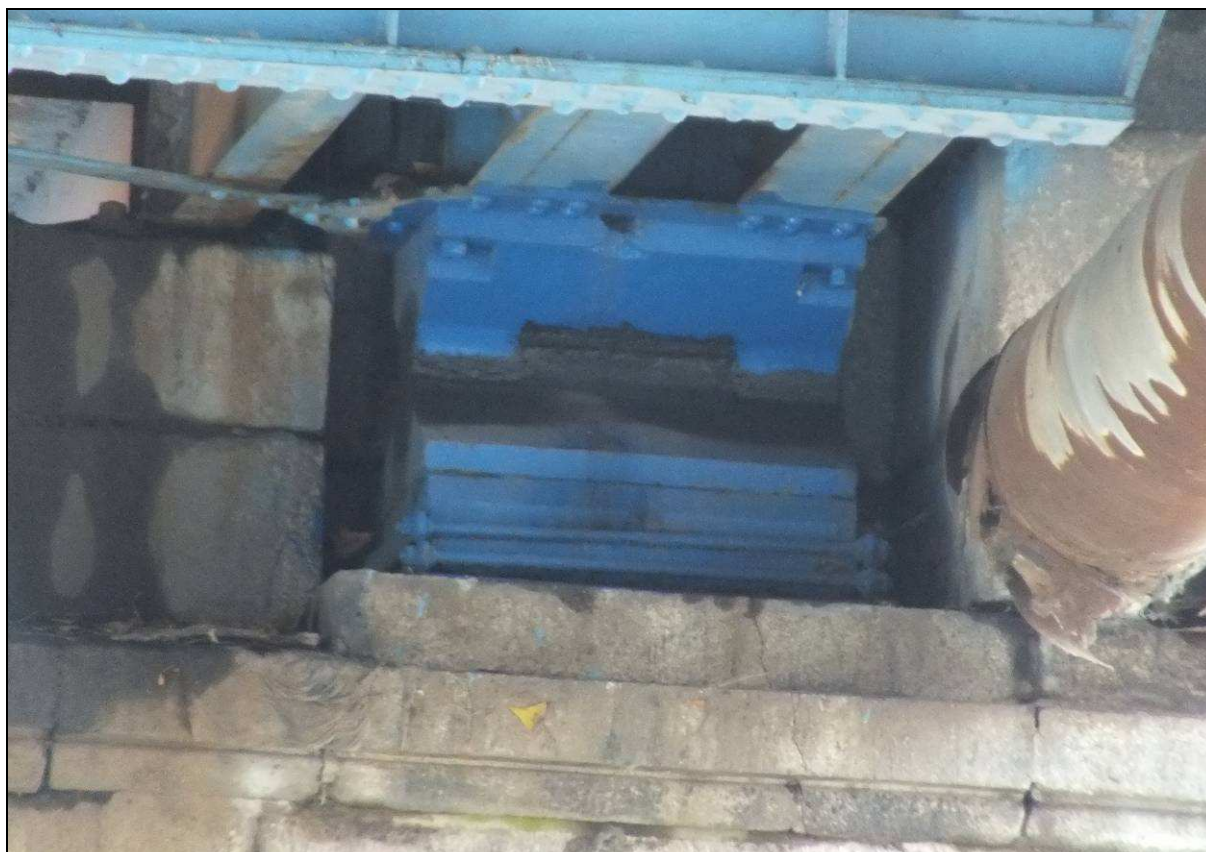
Rys. 5.92 Na zdjęciu powyżej widoczne ubytki spoinowania oraz rozległe zawilgocenia w obrębie niszy podłożyskowej, widoczne również pionowe pęknięcia ciosu podłożyskowego od strony ul. Podwale od strony wody górnej

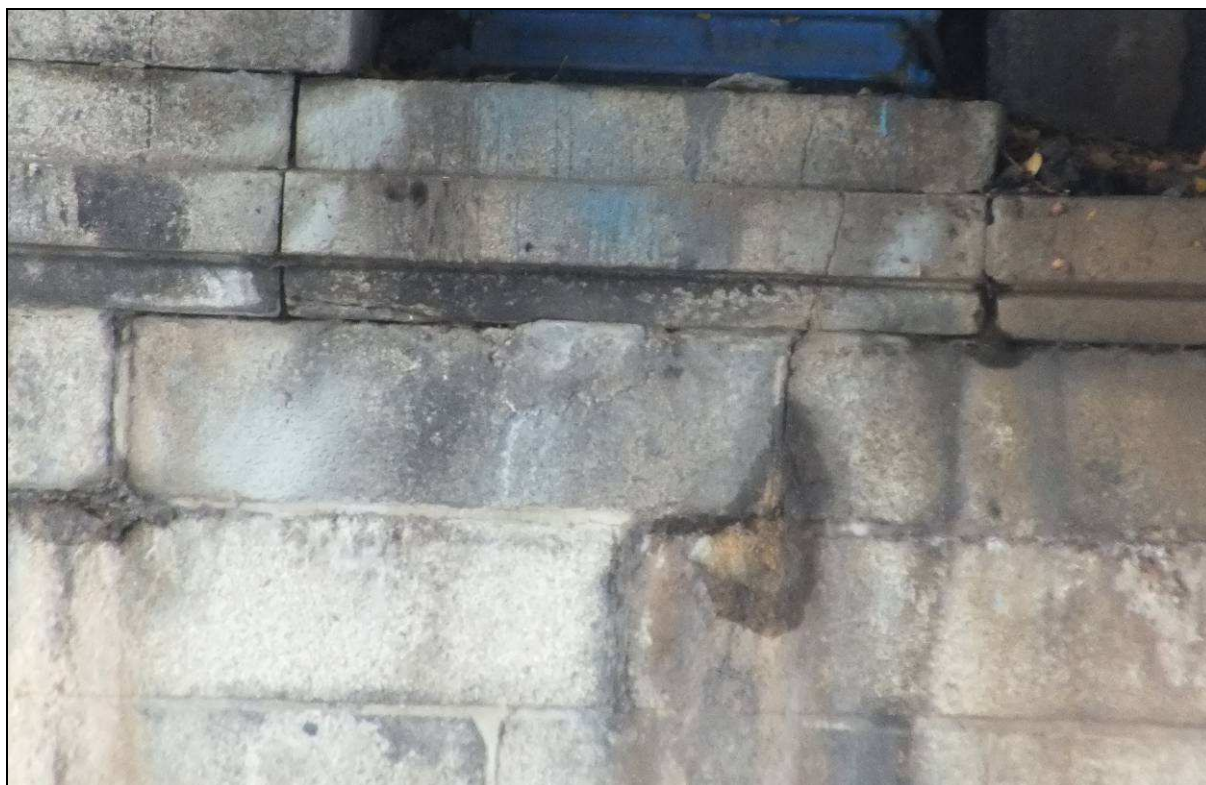
Rys. 5.93 Na zdjęciu powyżej widoczne ubytki spoinowania kamiennych elementów, liczne wapienne wyługowania i zawilgocenia w obrębie spoinowania oraz pionowe pęknięcie ciosu podłożyskowego od strony ul. Mostowej od strony wody górnej

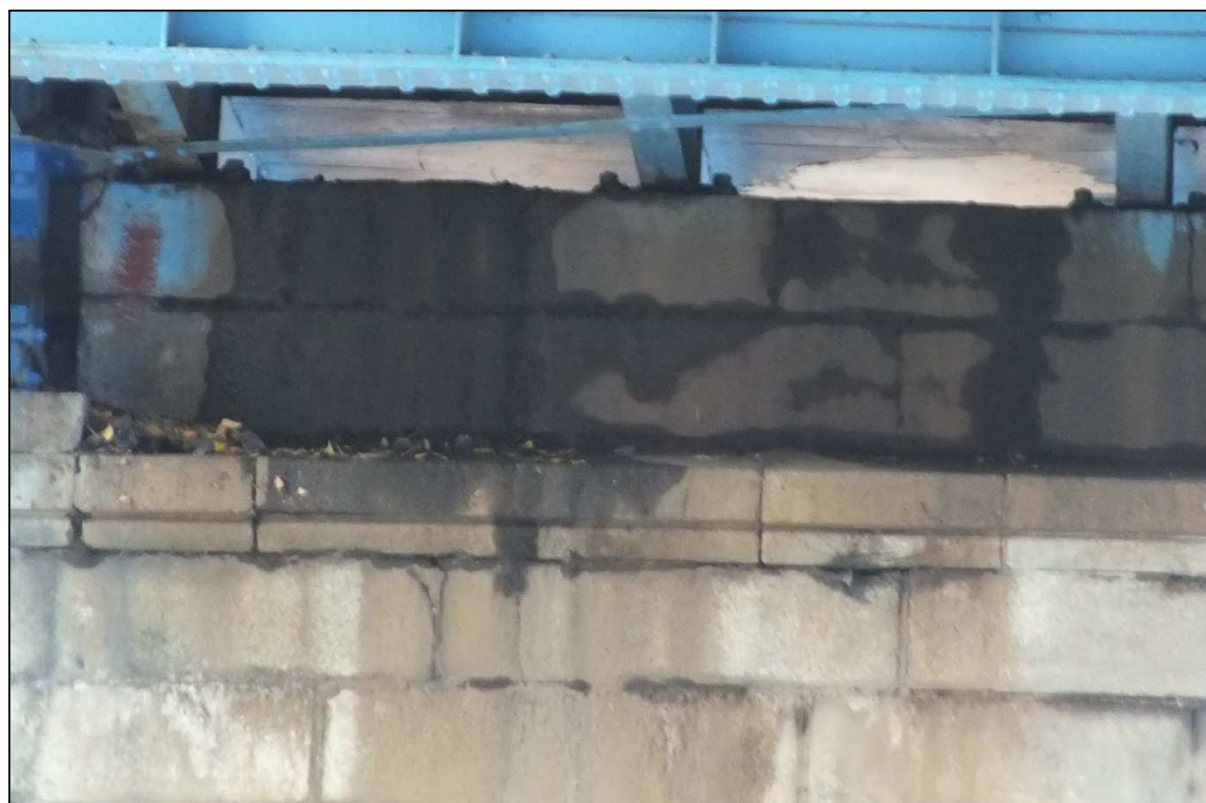
Rys. 5.94 Na zdjęciu powyżej widoczne zanieczyszczenia materiałem ziemnym i organicznym, ubytki w spoinowaniu, spękania i wykruszenia na powierzchni kamiennych elementów oraz zawilgocenia w obrębie niszy podłożyskowej filara

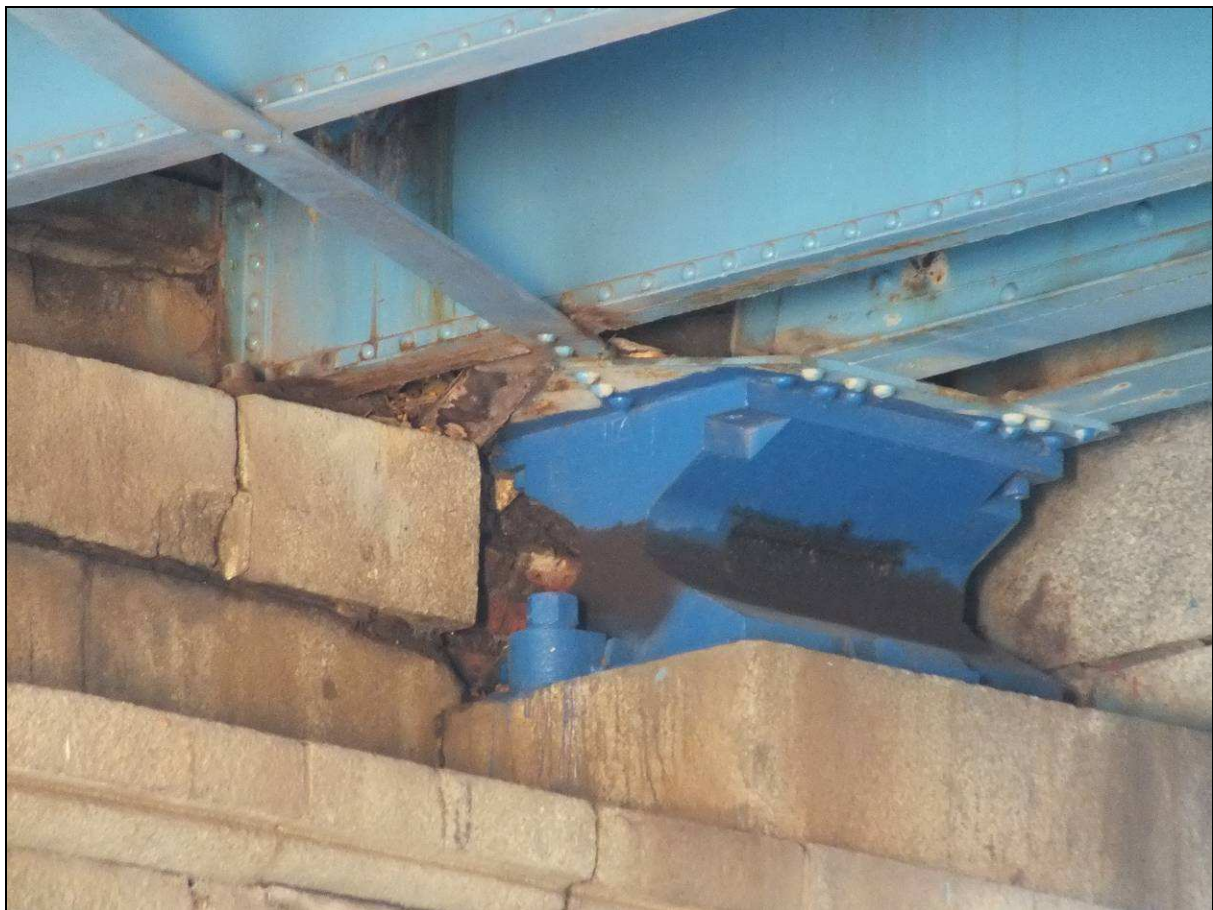
Rys. 5.95 Na zdjęciu powyżej widoczny stan techniczny stalowego łożyska stałego oraz oparcia podłużnicy
