ISO 9001  
BUREAU VERITAS  
Certification

PL 7000332

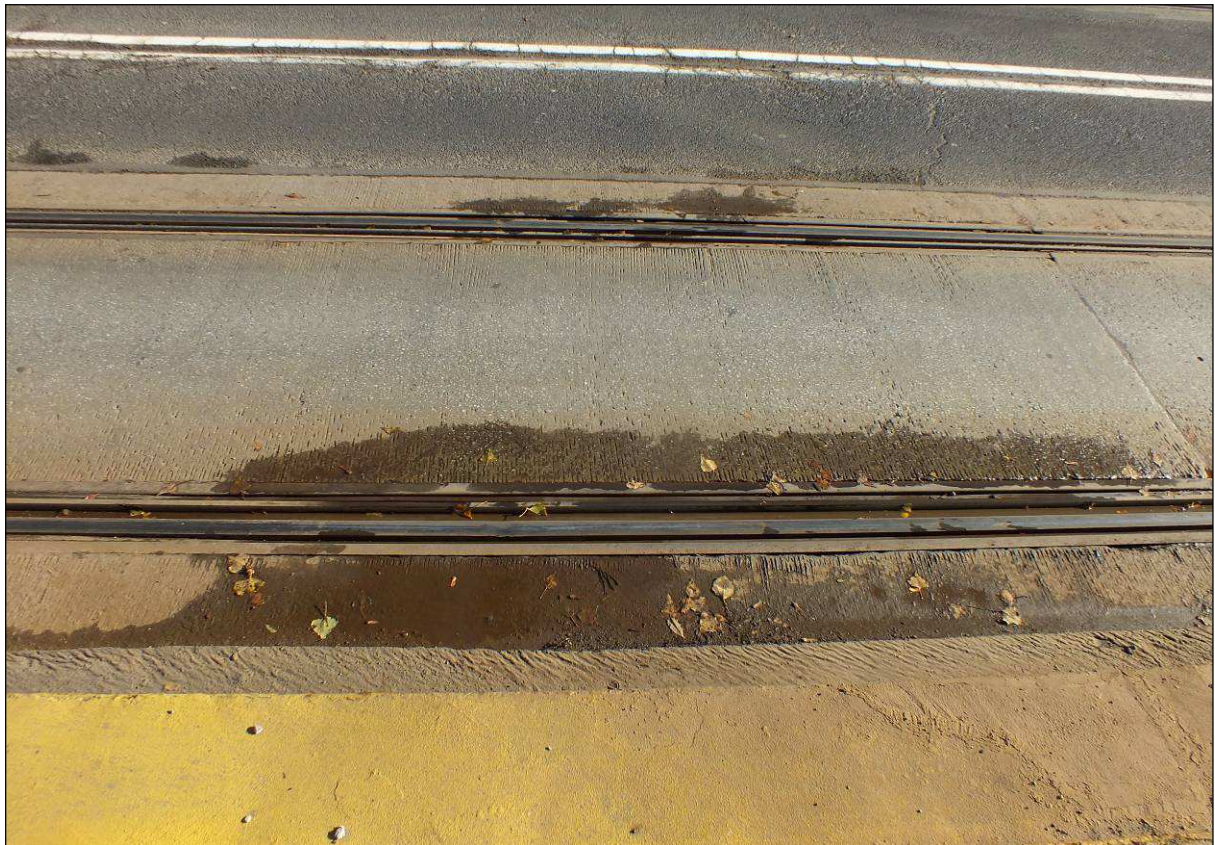
Rys. 5.100 Na zdjęciu powyżej widoczne zastoiska wód opadowych na powierzchni betonowych płyt torowiska tramwajowego

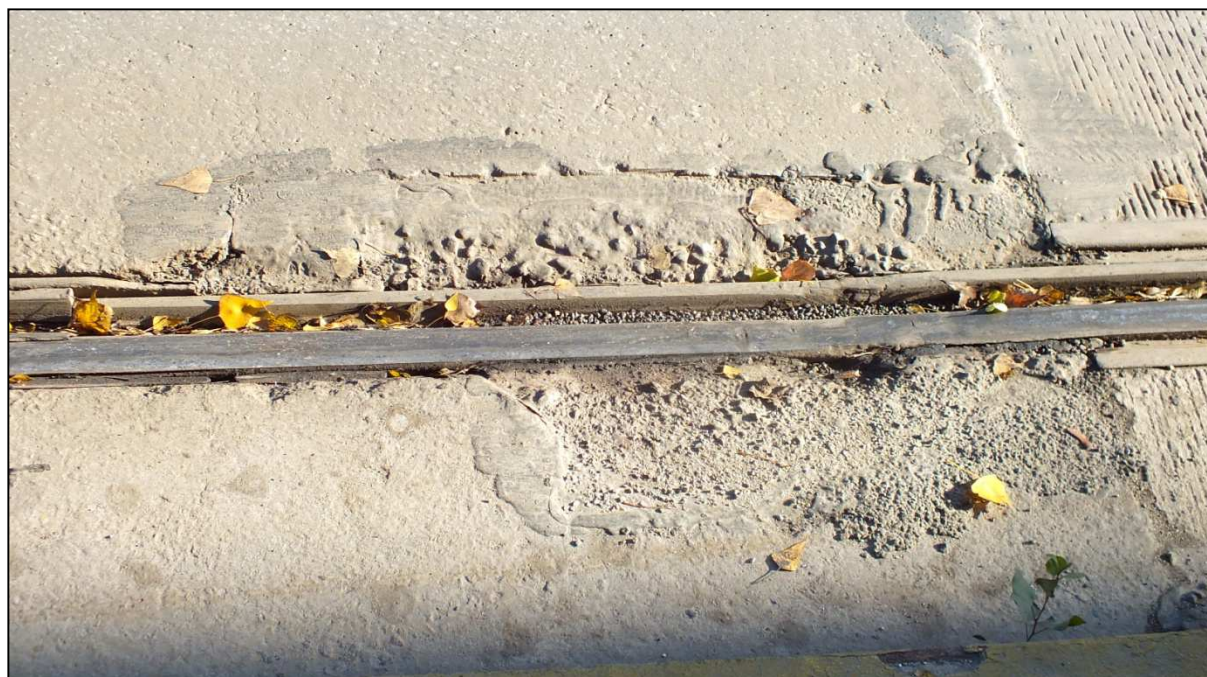
Rys. 5.102 Na zdjęciu powyżej widoczne ubytki betonowej płyty torowiska tramwajowego oraz ślady po wcześniejszych naprawach płyt w obrębie szyny jezdnej

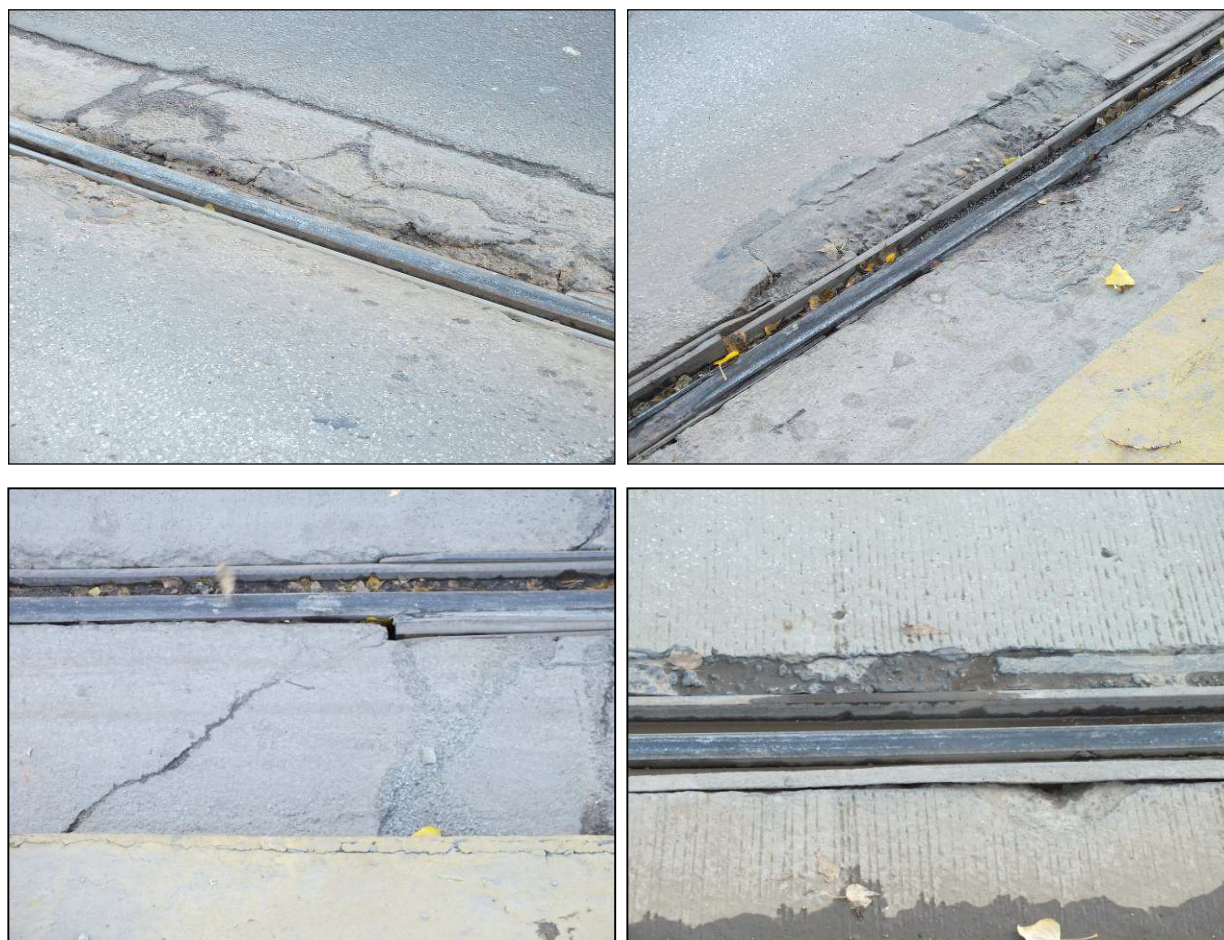
Rys. 5.103 Na zdjęciach powyżej widoczne liczne przykłady spękań, wykruszeń i ubytków materiału na powierzchni betonowych płyt torowiska tramwajowego głównie w obrębie szyn jezdnych

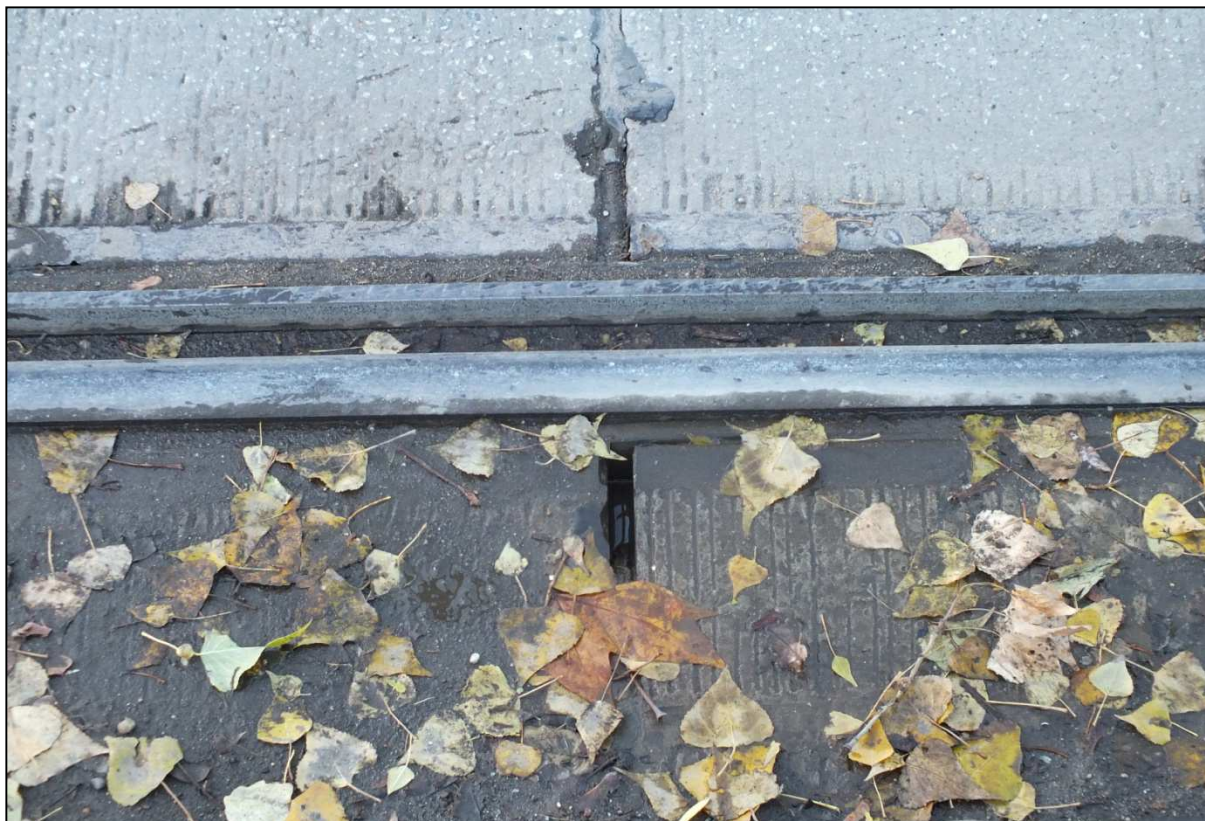
Rys. 5.104 Na zdjęciu powyżej widoczny miejscowy ubytek spoinowania pomiędzy betonowymi płytami torowiska tramwajowego na obiekcie

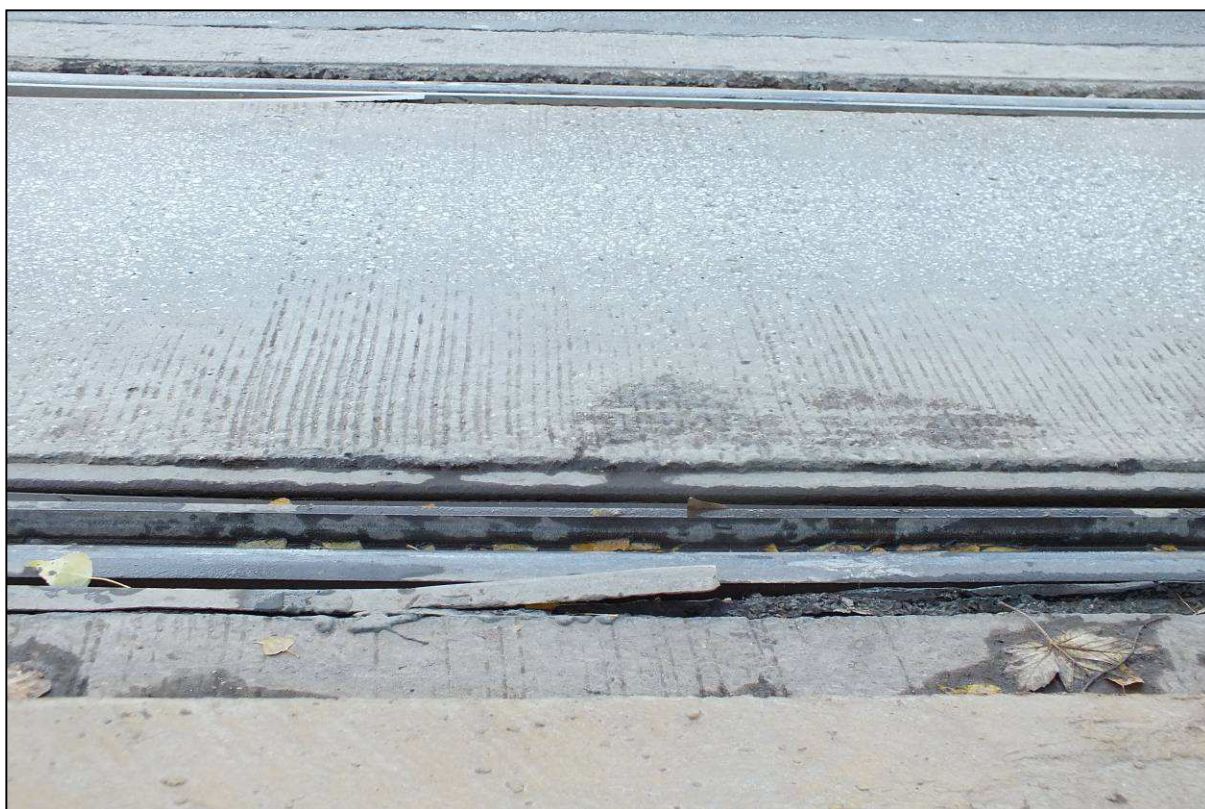
Rys. 5.105 Na zdjęciu powyżej widoczna deformacja oraz ubytki stalowego okucia wewnątrz w betonowych płytach na szynę jezdnią torowiska tramwajowego

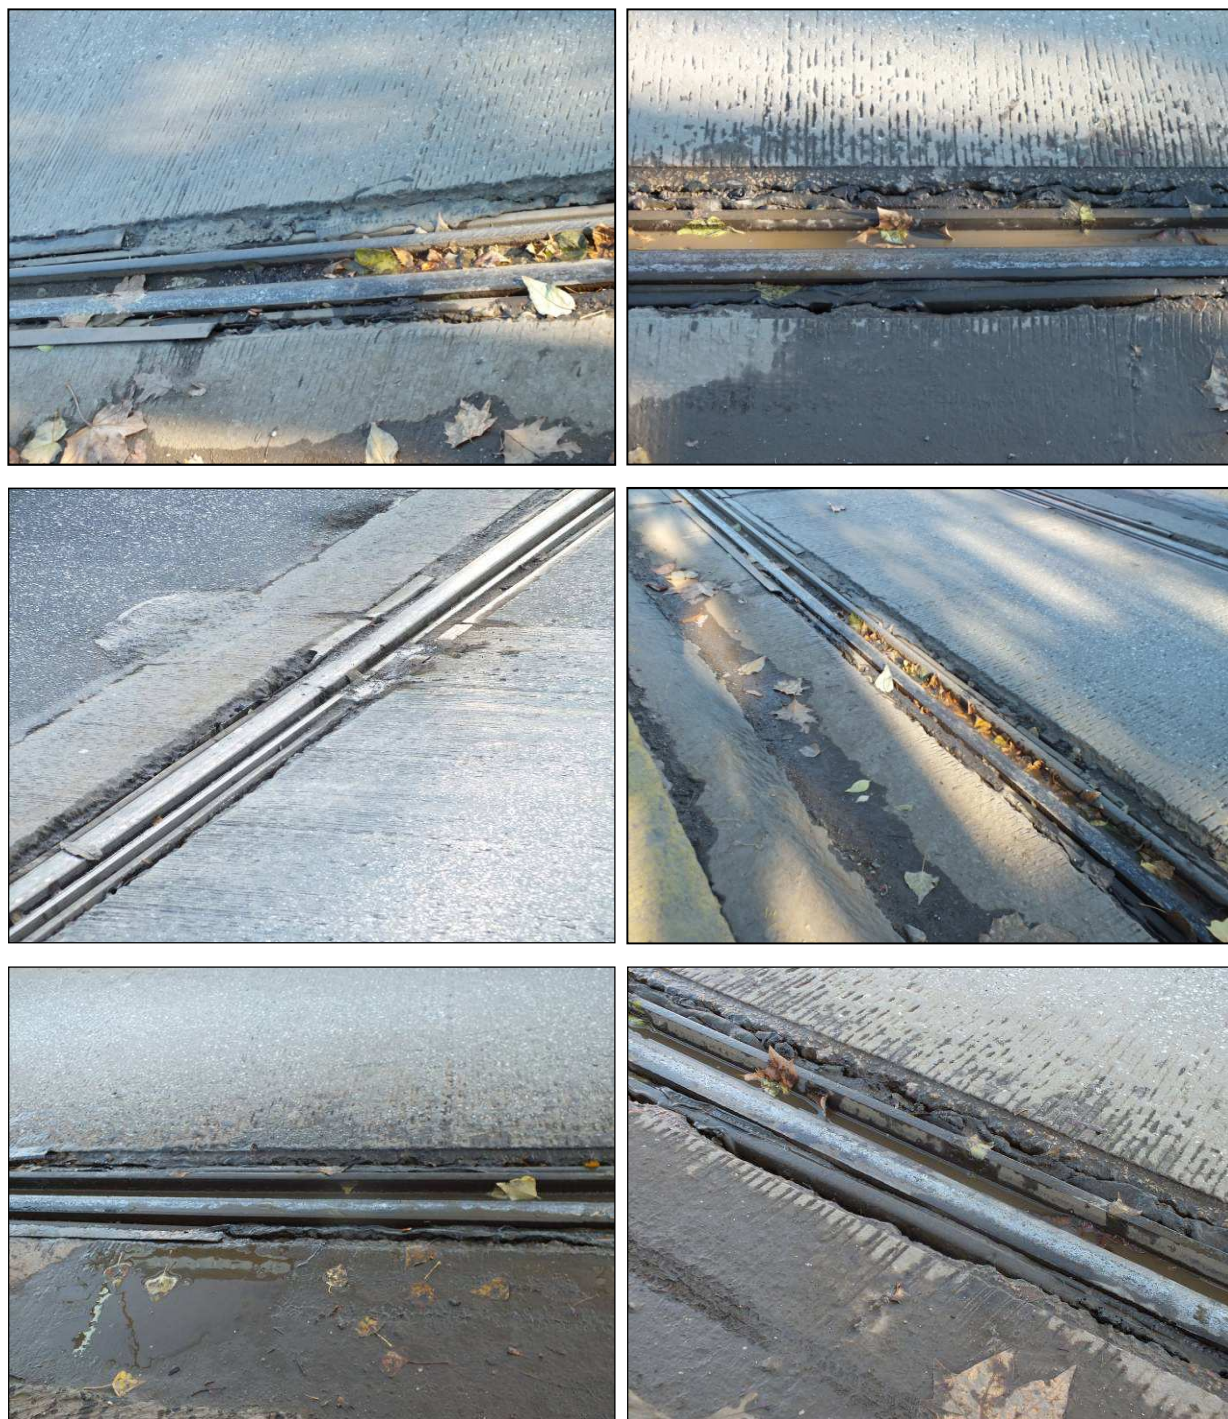
Rys. 5.106 Na zdjęciach powyżej widoczne liczne przykłady ubytków stalowych okuć wnek w betonowych płytach na szyny jezdne torowiska tramwajowego

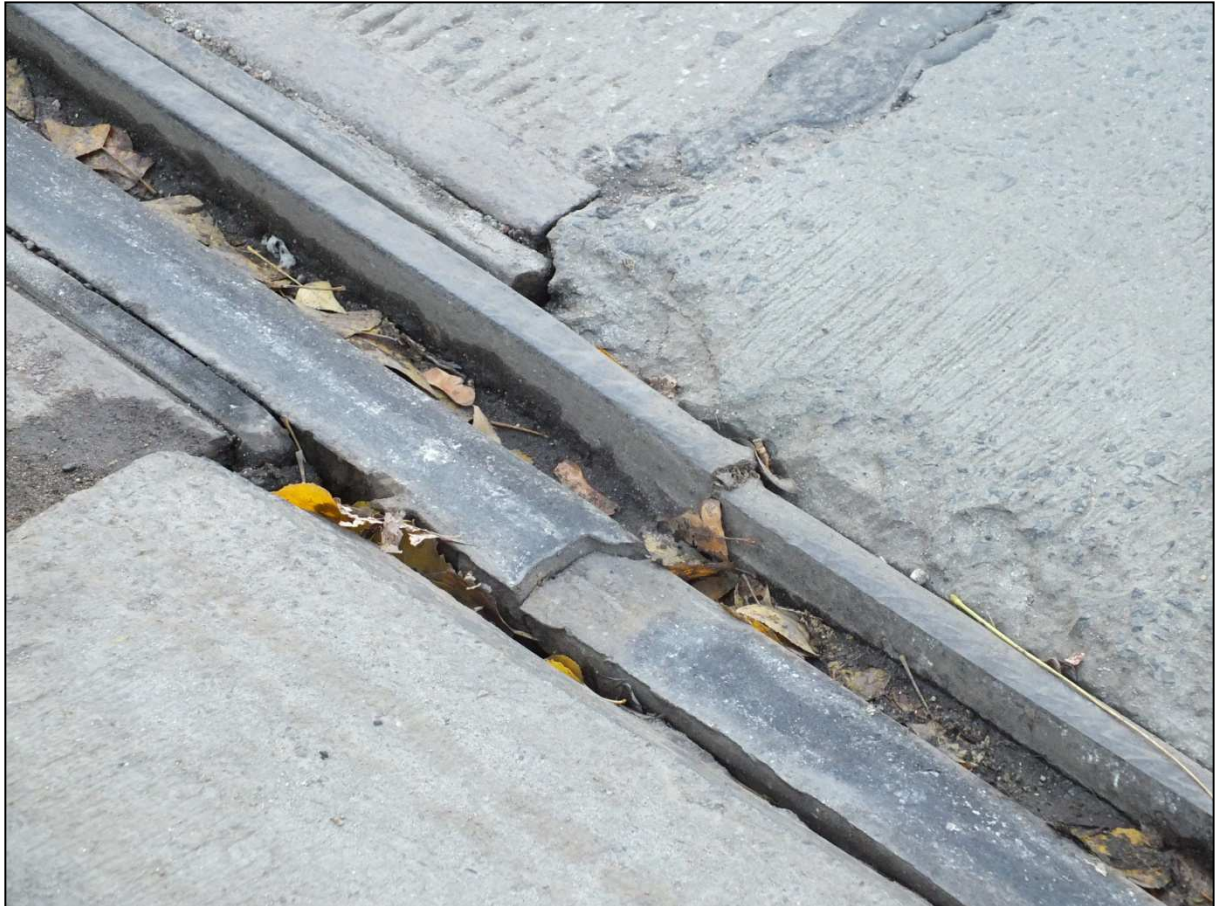
Rys. 5.107 Na zdjęciu powyżej widoczne przerwanie ciągłości w postaci pęknięcia szyny jezdnej nad podporą pośrednią torowiska tramwajowego na obiekcie. **Pęknięta szyna zagraża bezpieczeństwu poruszających się tramwajów oraz potęguje oddziaływania dynamiczne na obiekt przekazywane przez poruszający się tabor tramwajowy**

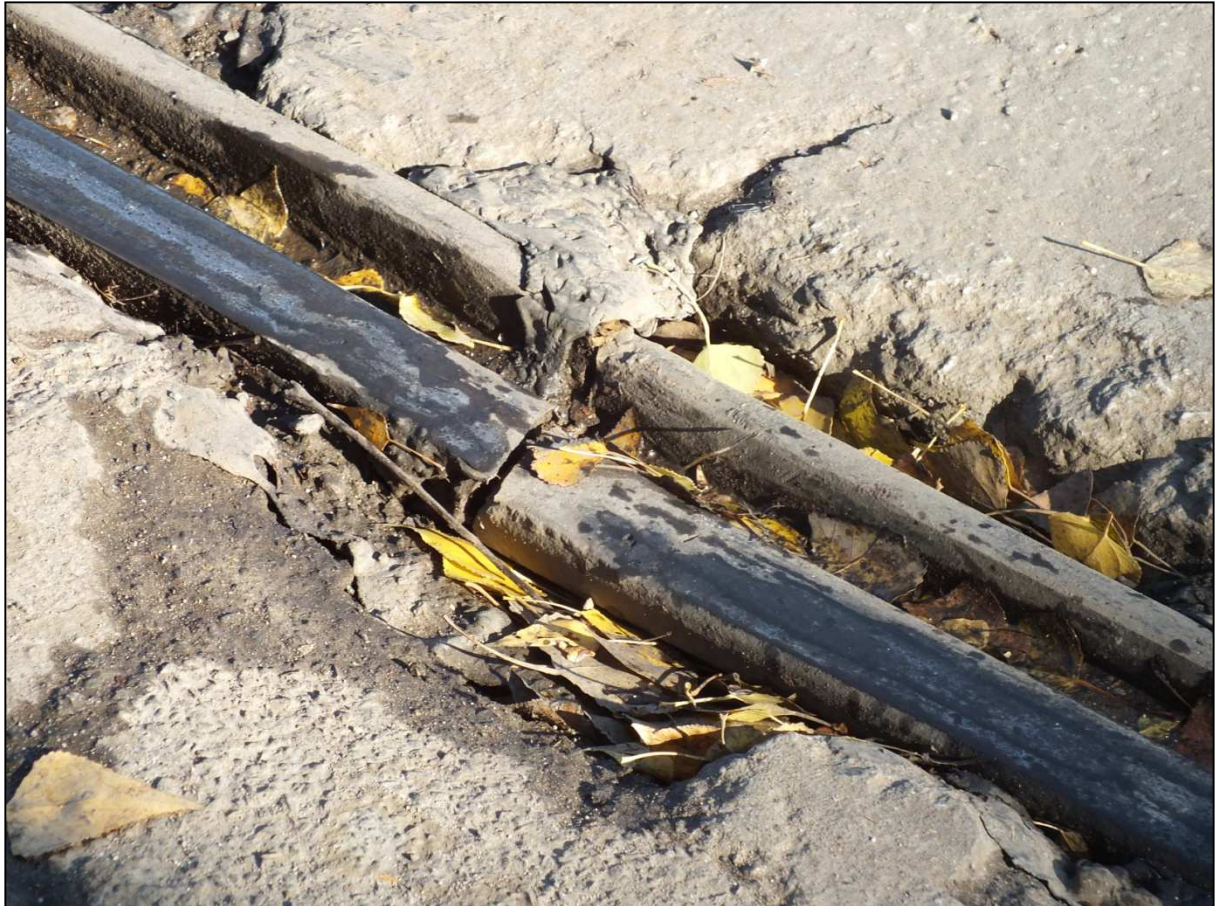
Rys. 5.108 Na zdjęciu powyżej widoczne przerwanie ciągłości w postaci pęknięcia szyny jezdnej nad przyczółkiem torowiska tramwajowego na obiekcie. **Pęknięta szyna zagraża bezpieczeństwu poruszających się tramwajów oraz potęguje oddziaływania dynamiczne na obiekt przekazywane przez poruszający się tabor tramwajowy**

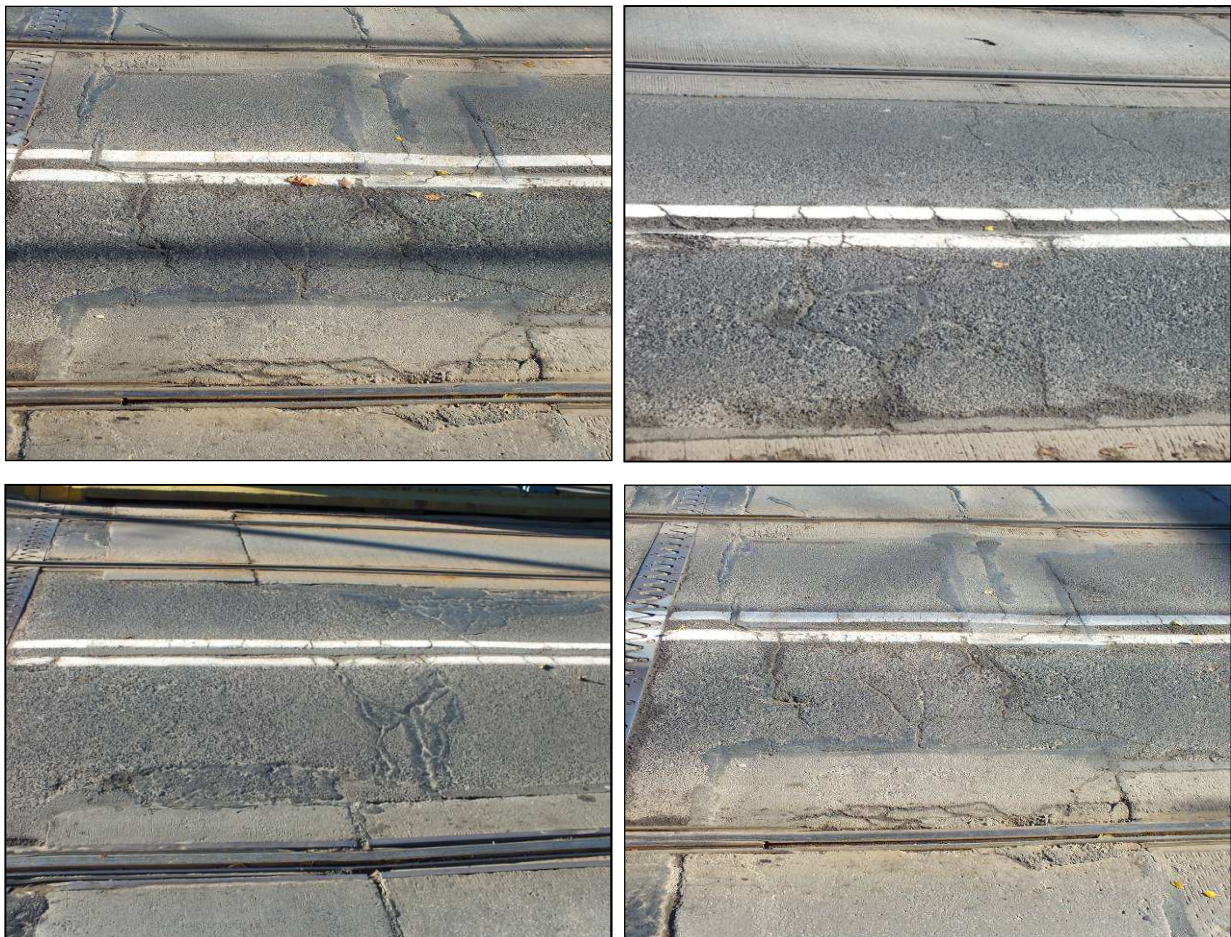
Rys. 5.109 Na zdjęciach powyżej widoczne liczne przykłady rozległych siatek spękań oraz powierzchniowych wykruszeń bitumicznej nawierzchni jezdni pomiędzy torowiskami tramwajowymi na obiekcie

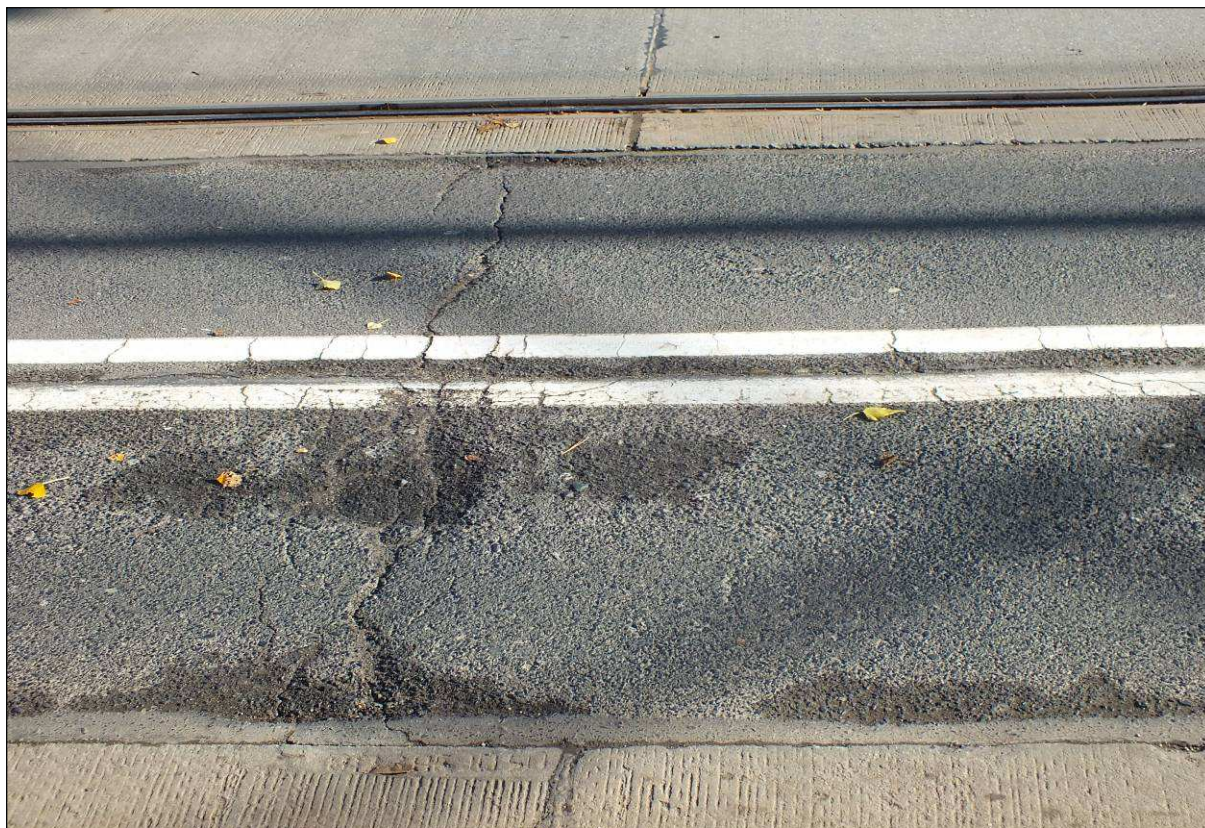
Rys. 5.110 Na zdjęciu powyżej widoczne poprzeczne pęknięcie oraz drobniejsze zarysowania i powierzchniowe wykruszenia bitumicznej nawierzchni jezdni pomiędzy torowiskami tramwajowymi na obiekcie

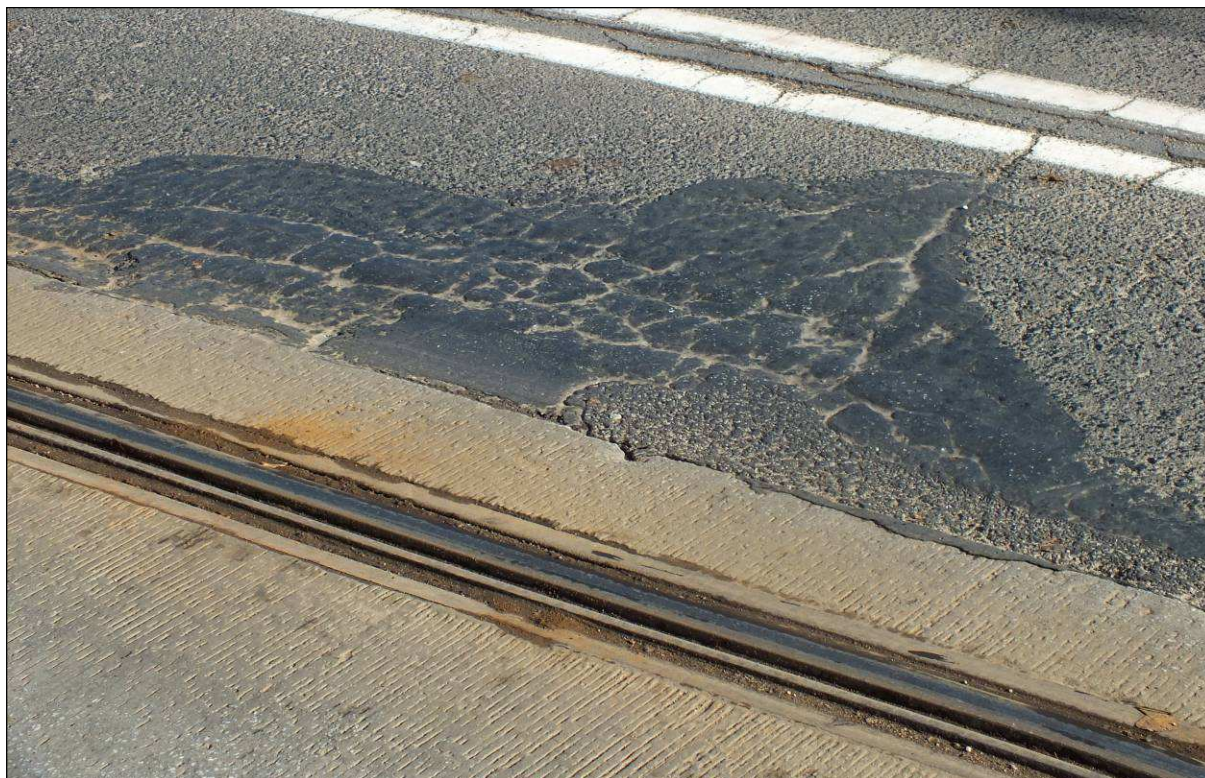
Rys. 5.111 Na zdjęciu powyżej widoczna siatka spękań na powierzchni łaty naprawczej bitumicznej nawierzchni jezdni pomiędzy torowiskami tramwajowymi na obiekcie

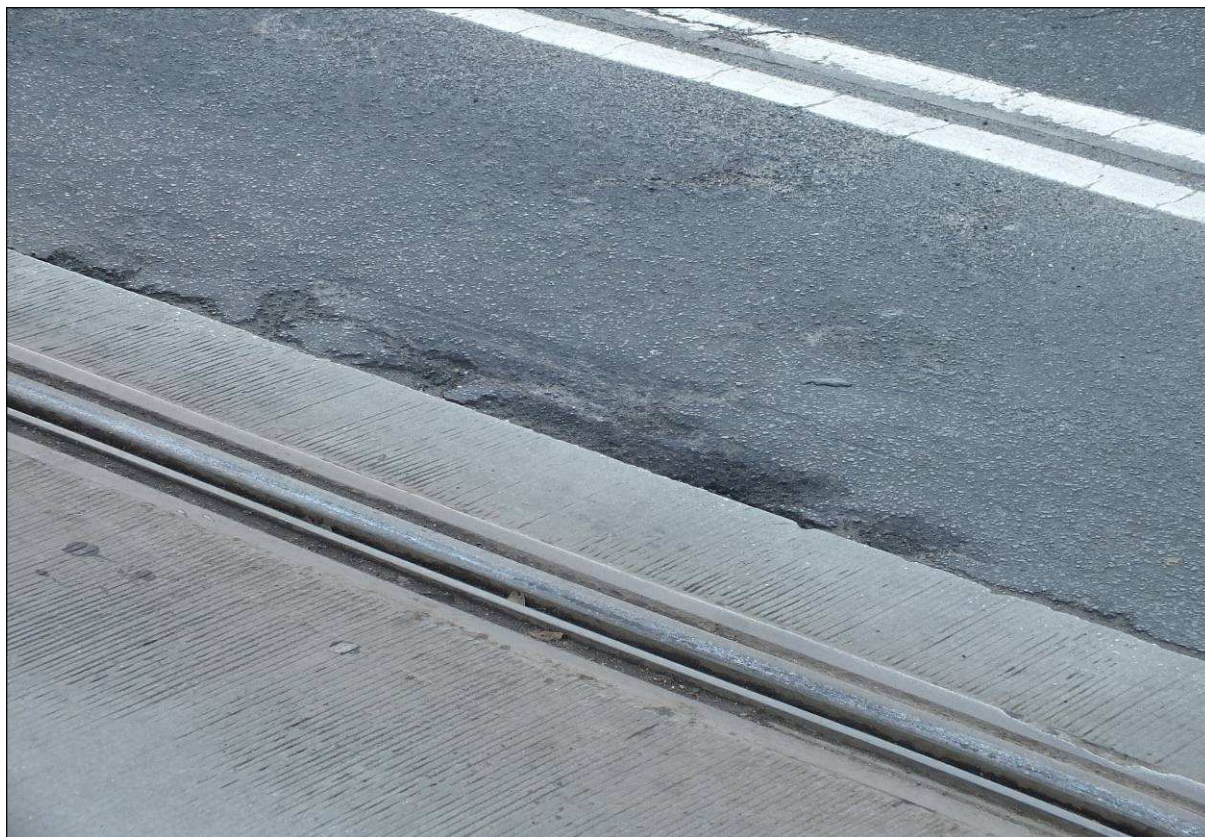
Rys. 5.112 Na zdjęciu powyżej widoczne ubytki bitumicznej nawierzchni na połączeniu z betonowymi płytami torowiska tramwajowego

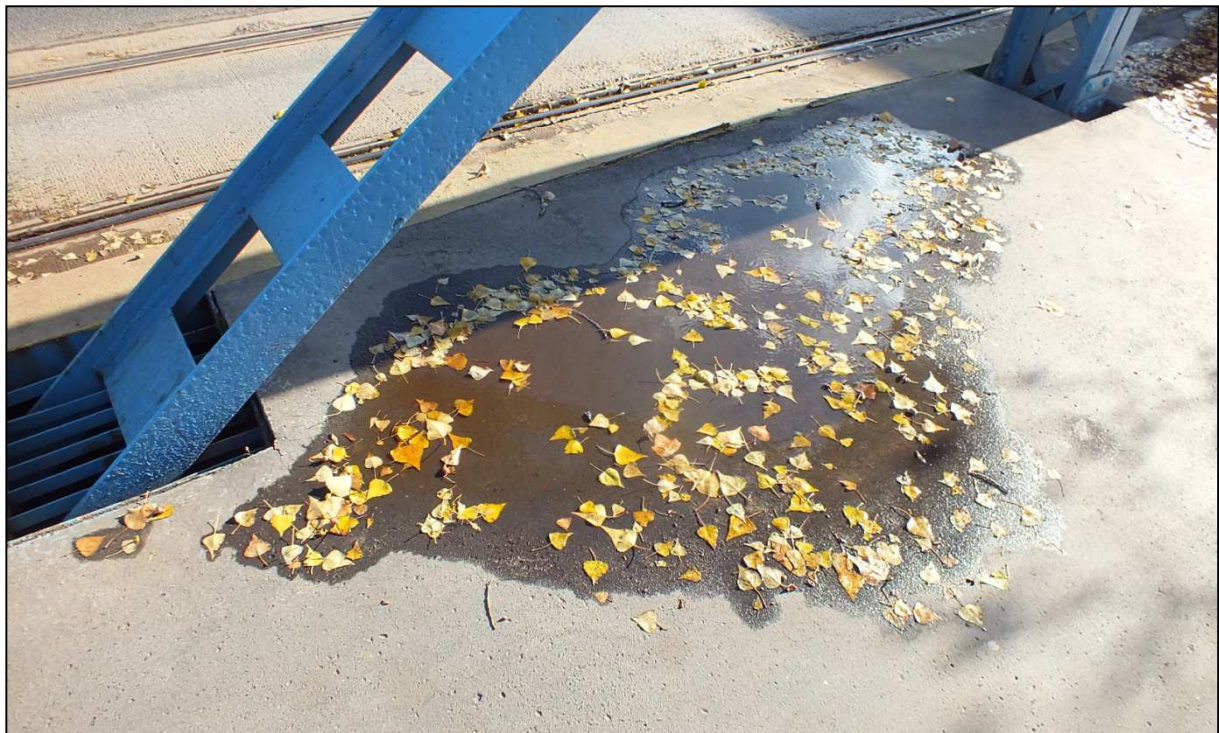
Rys. 5.113 Na zdjęciu powyżej widoczne zastoiska wód opadowych w zagłębieniach chodnika na obiekcie powstałe w wyniku deformacji bitumicznej nawierzchni

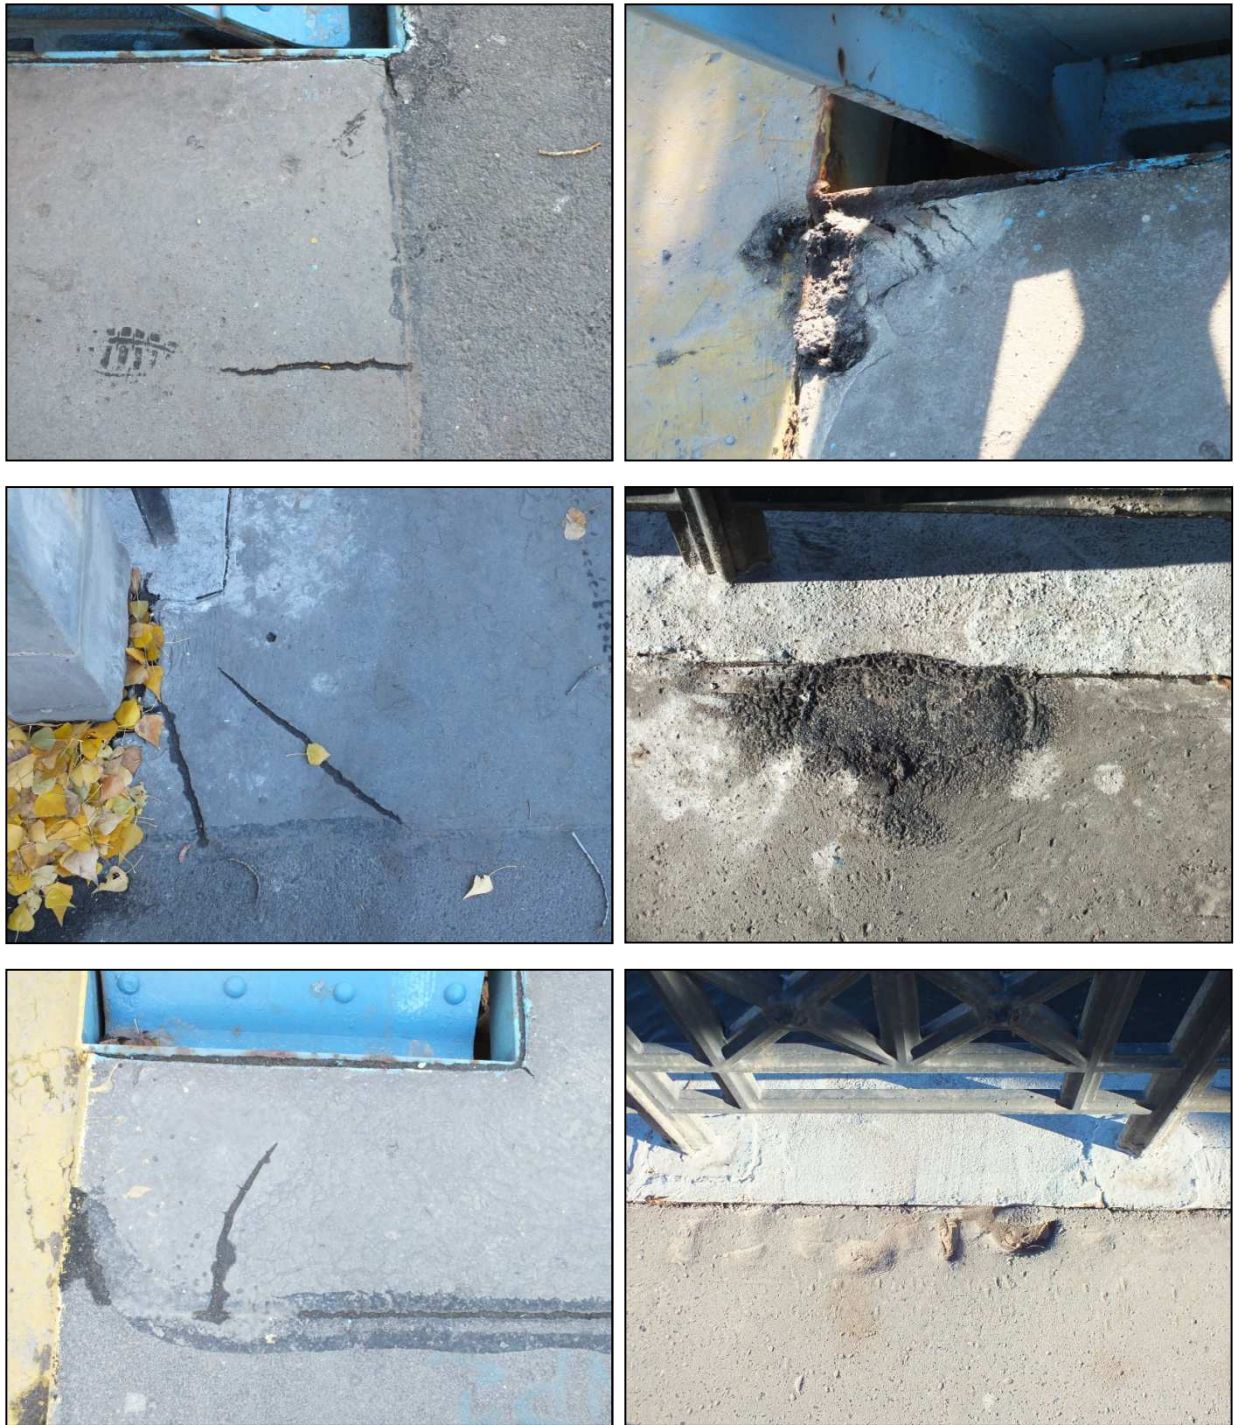
Rys. 5.117 Na zdjęciach powyżej widoczne liczne przykłady spękań, deformacji i ubytków na powierzchni bitumicznej nawierzchni chodników na obiekcie

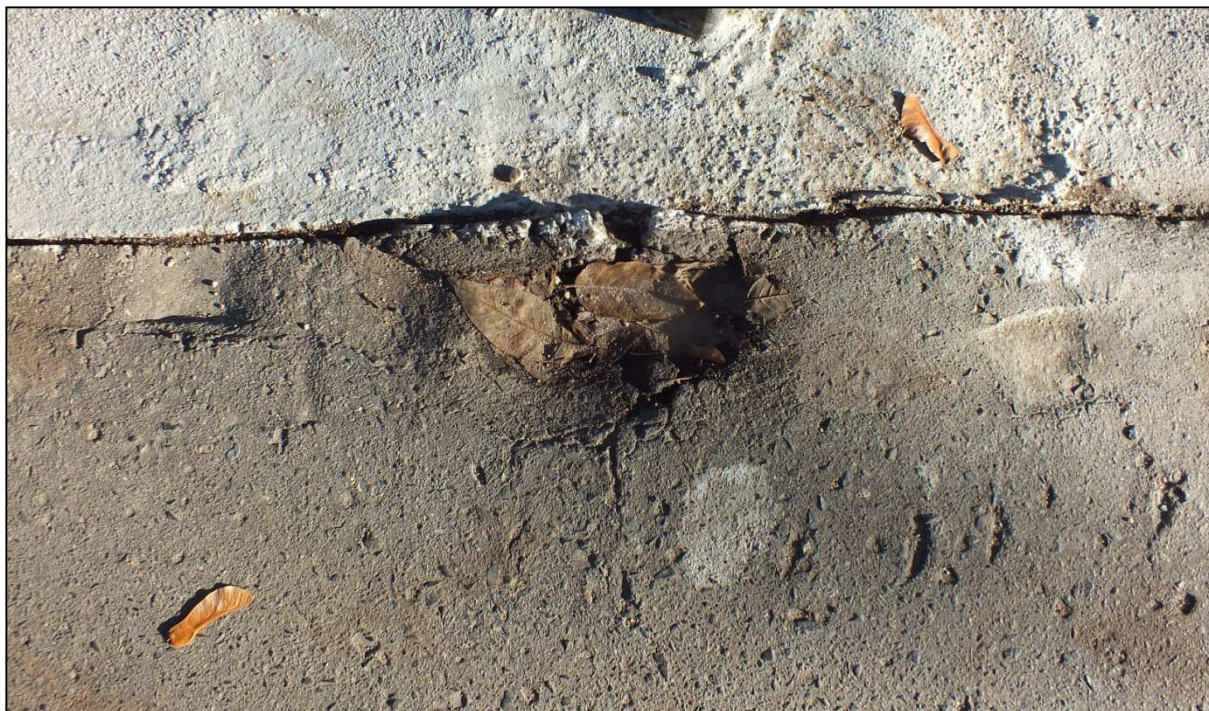
Rys. 5.118 Na zdjęciu powyżej widoczna miejscowa deformacja bitumicznej nawierzchni chodnika w obrębie połączenia z betonowym gzymsem od strony wody górnej

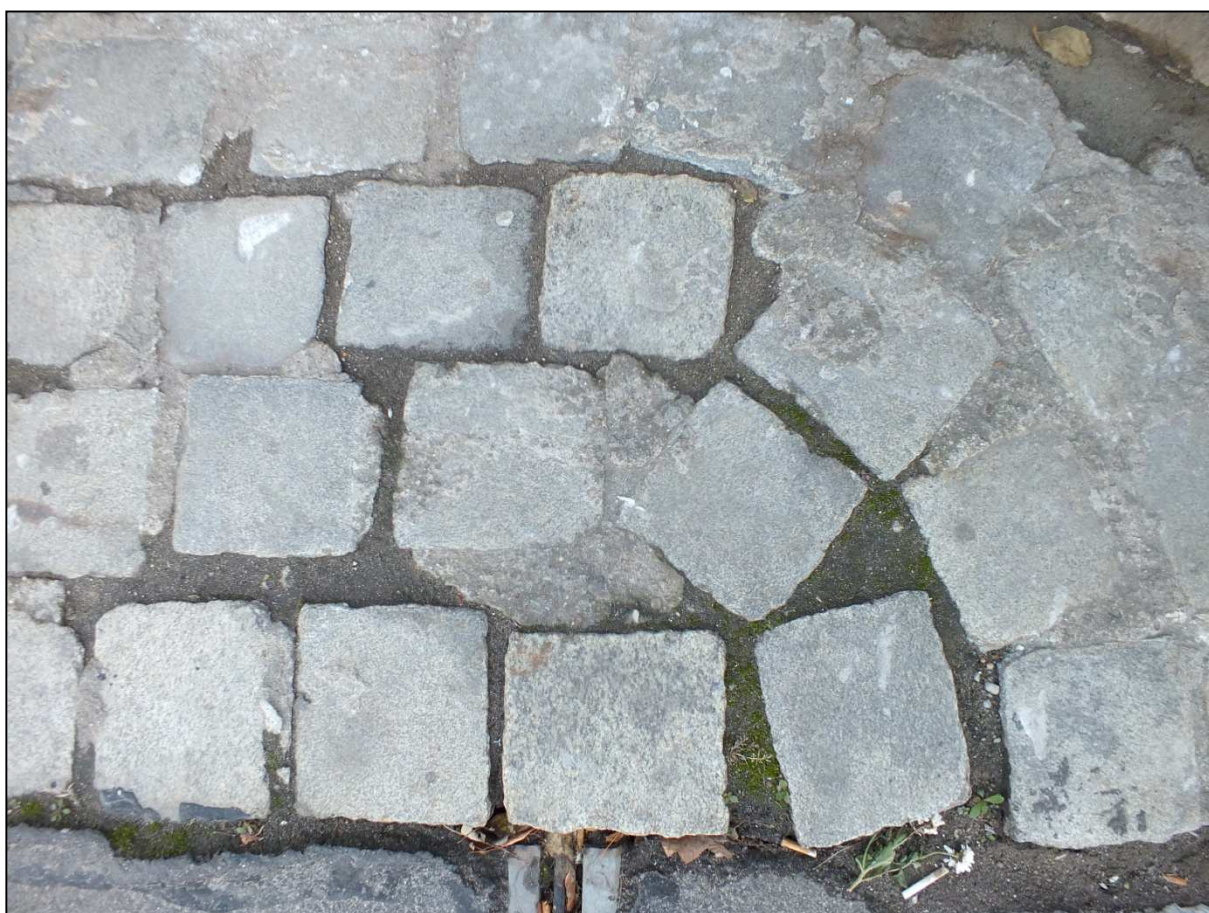
Rys. 5.119 Na zdjęciu powyżej widoczne ubytki w spoinowaniu, zanieczyszczenia materiałem ziemnym oraz towarzysząca wegetacja mchów pomiędzy kamiennymi elementami brukowanej nawierzchni galerii widokowej nad podporą

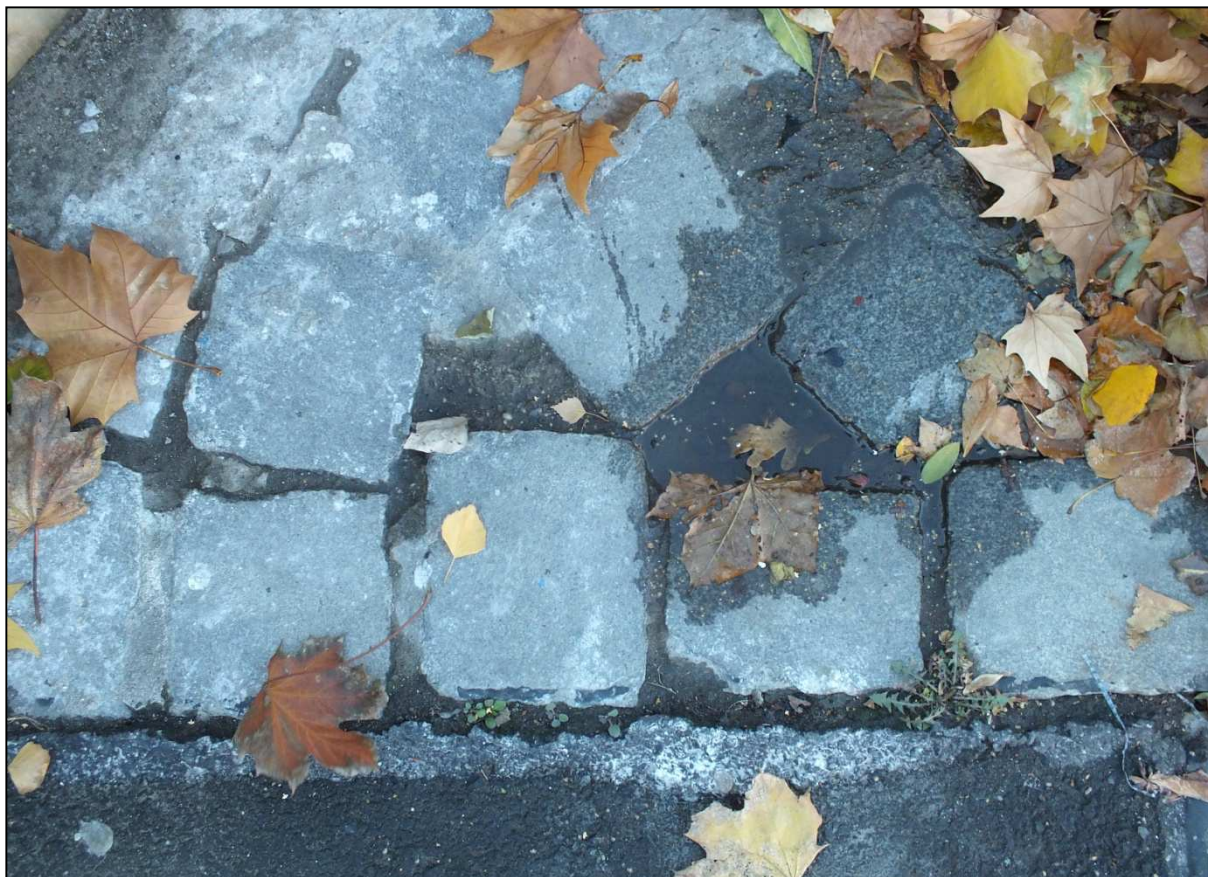
Rys. 5.120 Na zdjęciu powyżej widoczne ubytki w spoinowaniu, zanieczyszczenia materiałem ziemnym oraz towarzysząca wegetacja roślinności i zastoiska wód opadowych pomiędzy kamiennymi elementami brukowanej nawierzchni galerii widokowej nad podporą

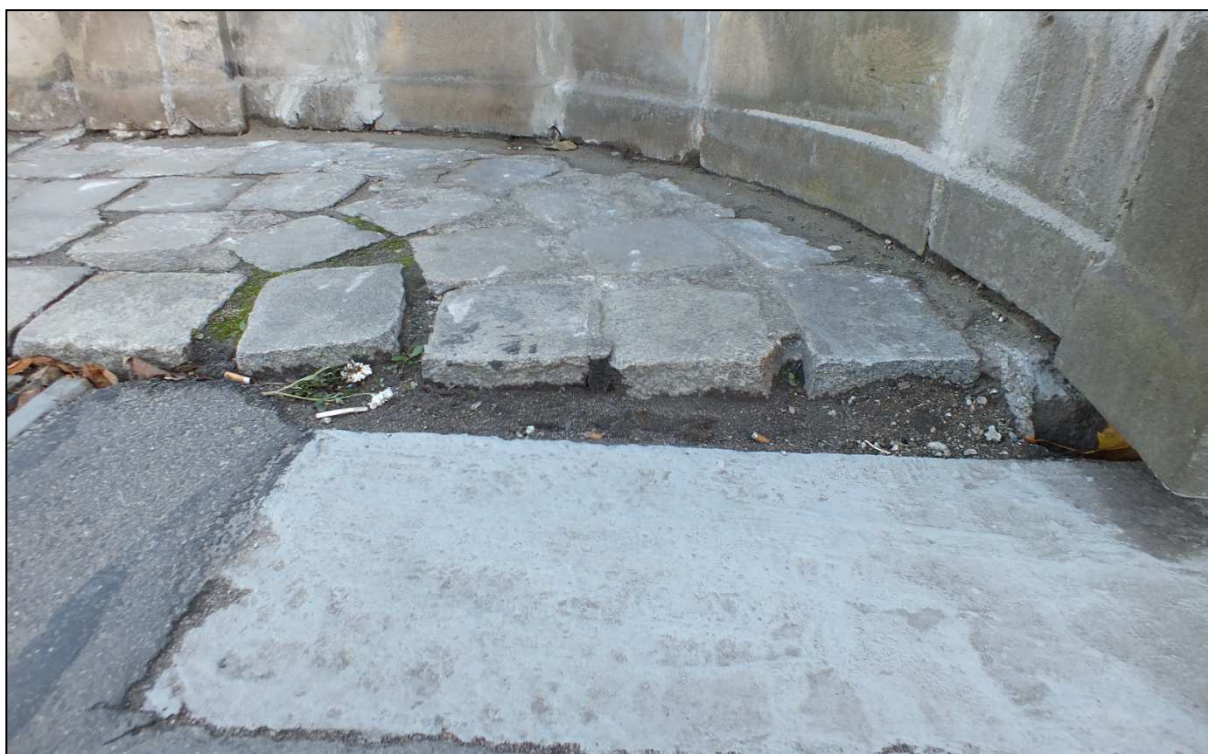
Rys. 5.121 Na zdjęciu powyżej widoczny uskok pomiędzy kamienną nawierzchnią galerii widokowej nad podporą oraz betonowym gzymsem

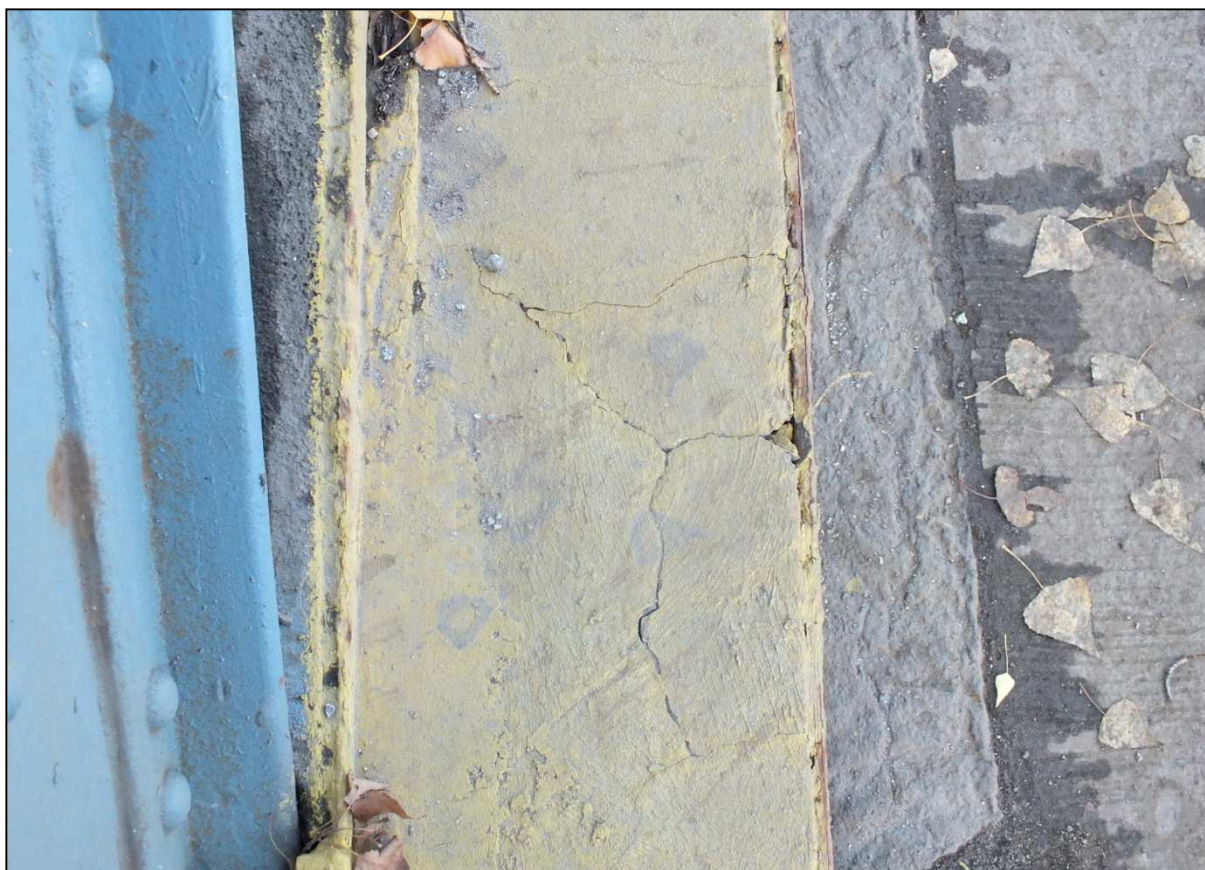
Rys. 5.122 Na zdjęciu powyżej widoczne spękania i wykruszenia na górnej powierzchni betonu krawężnika na obiekcie

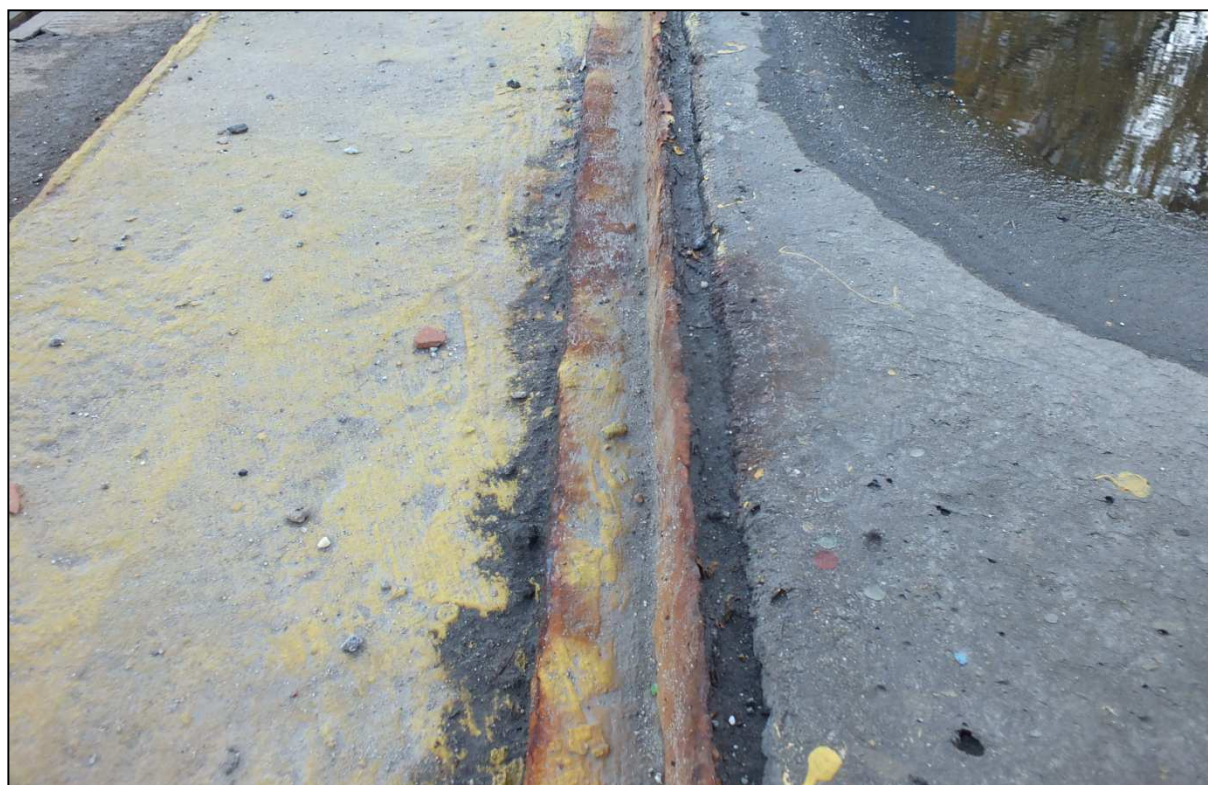
Rys. 5.125 Na zdjęciu powyżej widoczne uszkodzenia powłok ochronnych oraz rozległa korozja powierzchniowa stalowego okucia ograniczającego bitumiczną nawierzchnię chodnika na obiekcie od krawężnika, widoczne również zanieczyszczenia materiałem ziemnym szczeliny pomiędzy okuciem a nawierzchnią
