ISO 9001  
BUREAU VERITAS  
Certification

PL 7000332

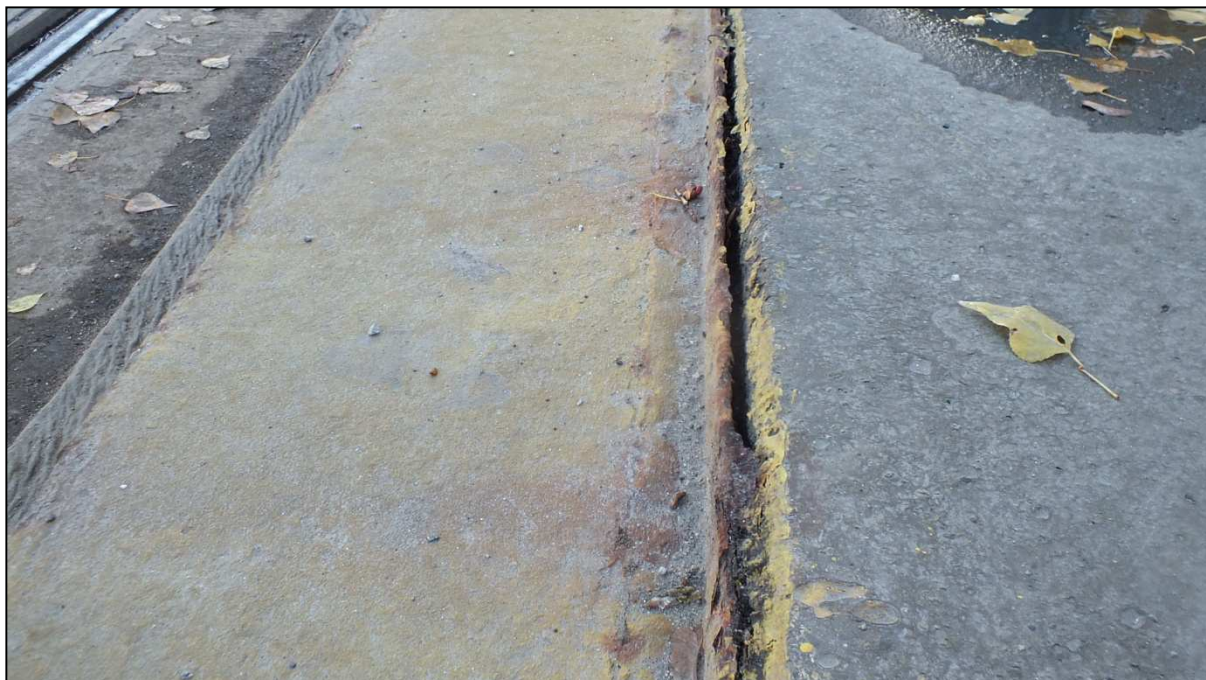
Rys. 5.126 Na zdjęciu powyżej widoczna powierzchniowa korozja stalowego okucia oraz szczelina pomiędzy okuciem a bitumiczną nawierzchnią chodnika na obiekcie

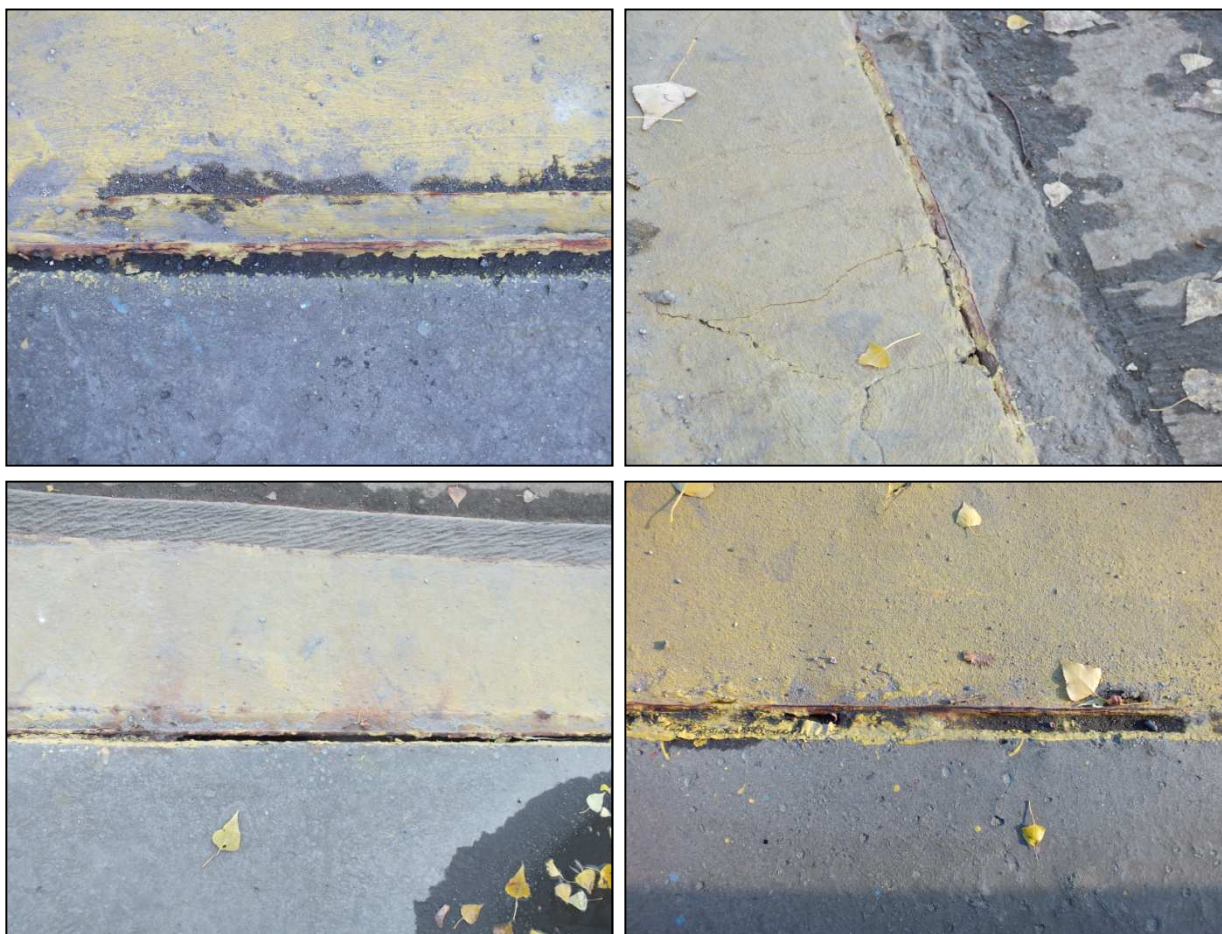
Rys. 5.127 Na zdjęciach powyżej widoczne liczne przykłady korozji powierzchniowej stalowych okuc ograniczających bitumiczną nawierzchnię na obiekcie od krawężników oraz zanieczyszczenia materiałem ziemnym szczelin pomiędzy okuciem a nawierzchnią

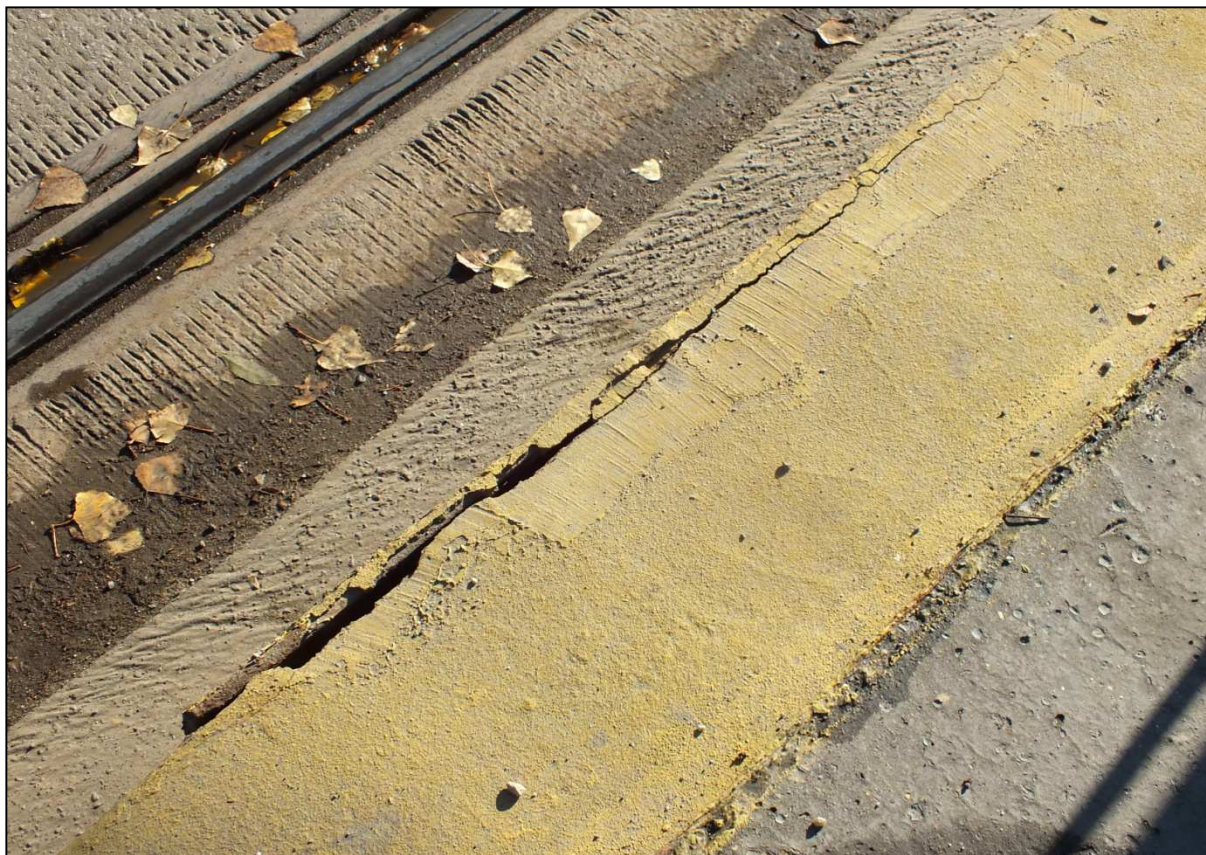
Rys. 5.128 Na zdjęciu powyżej widoczne odspojenia stalowego płaskownika ograniczającego beton krawężnika

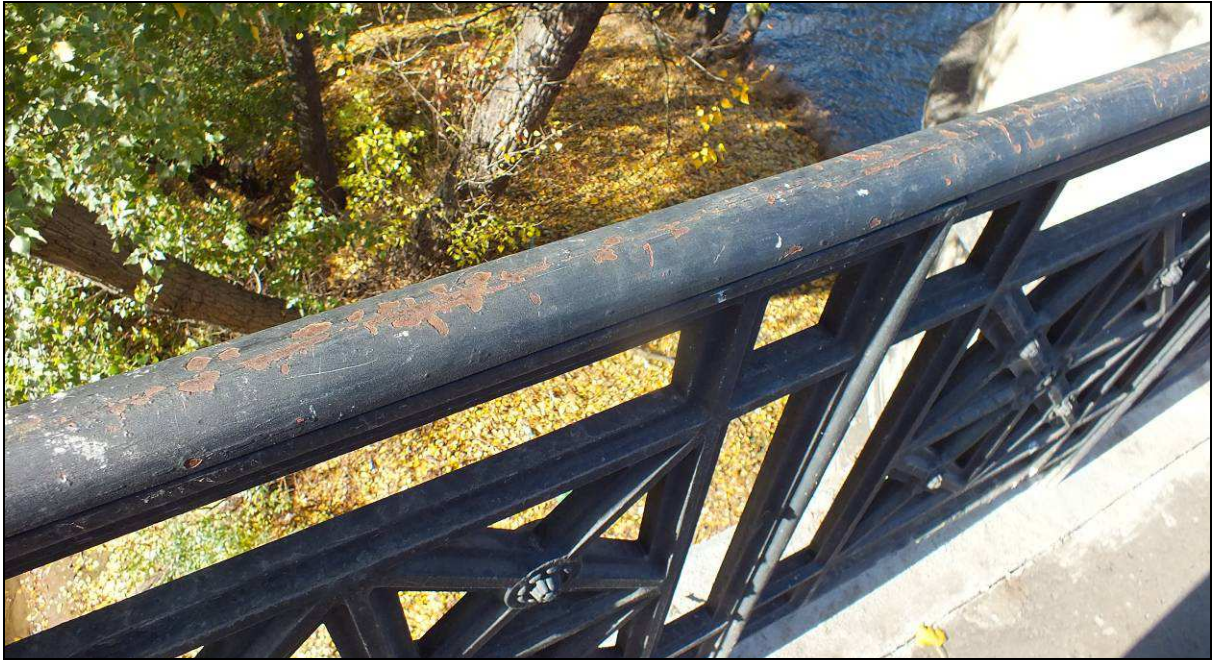
Rys. 5.131 Na zdjęciu powyżej widoczna rozległa destrukcja powłoki antykorozyjnej oraz liczne towarzyszące ogniska korozji na górnej powierzchni stalowego pochwytu balustrady na obiekcie od strony wody dolnej

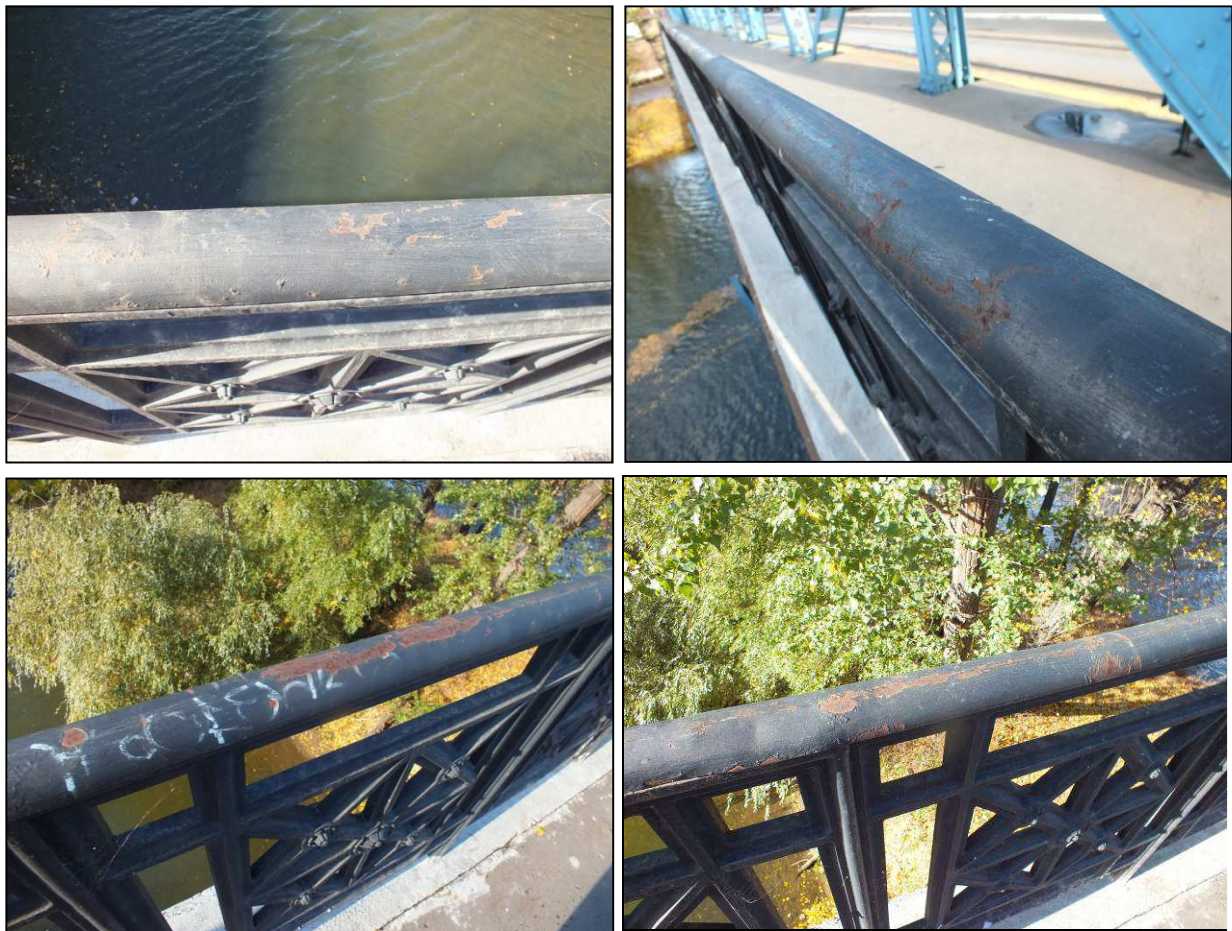
Rys. 5.132 Na zdjęciach powyżej widoczne liczne przykłady rozległej destrukcji powłok antykorozyjnych oraz licznych towarzyszących ognisk korozji na górnej powierzchni stalowych pochwyków balustrad na obiekcie

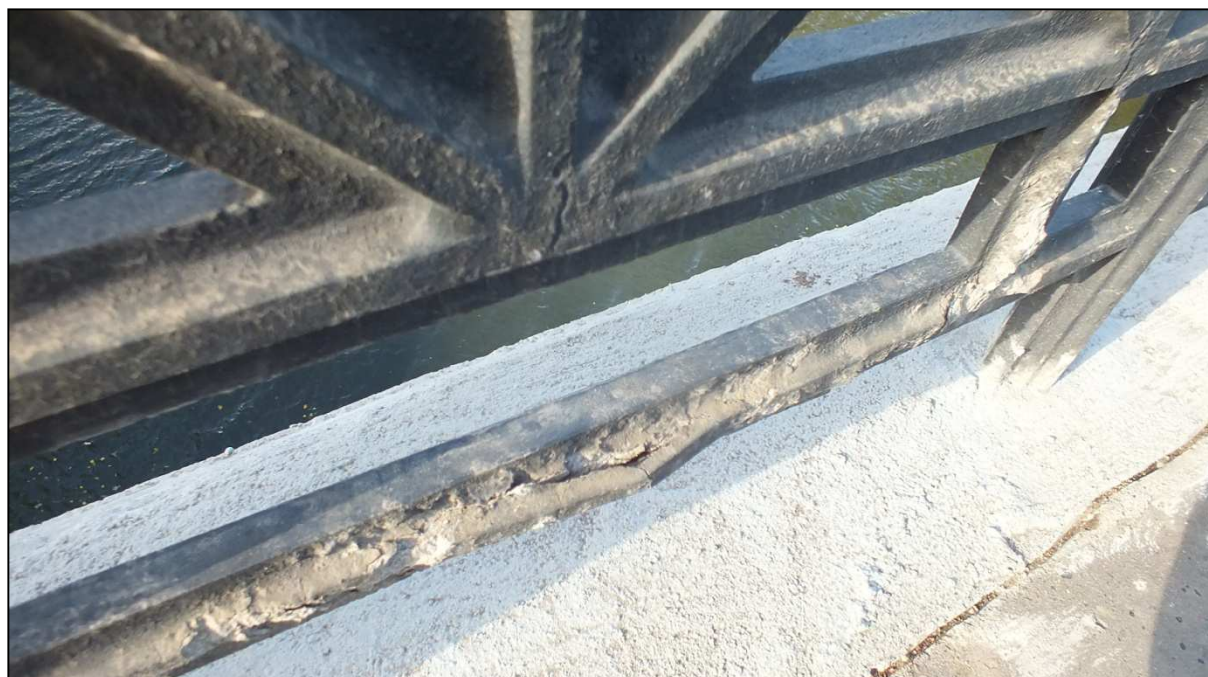
Rys. 5.133 Na zdjęciu powyżej widoczne rozległe wykruszenia i ubytki na powierzchni elementów wypełnienia stalowej balustrady na obiekcie od strony wody dolnej

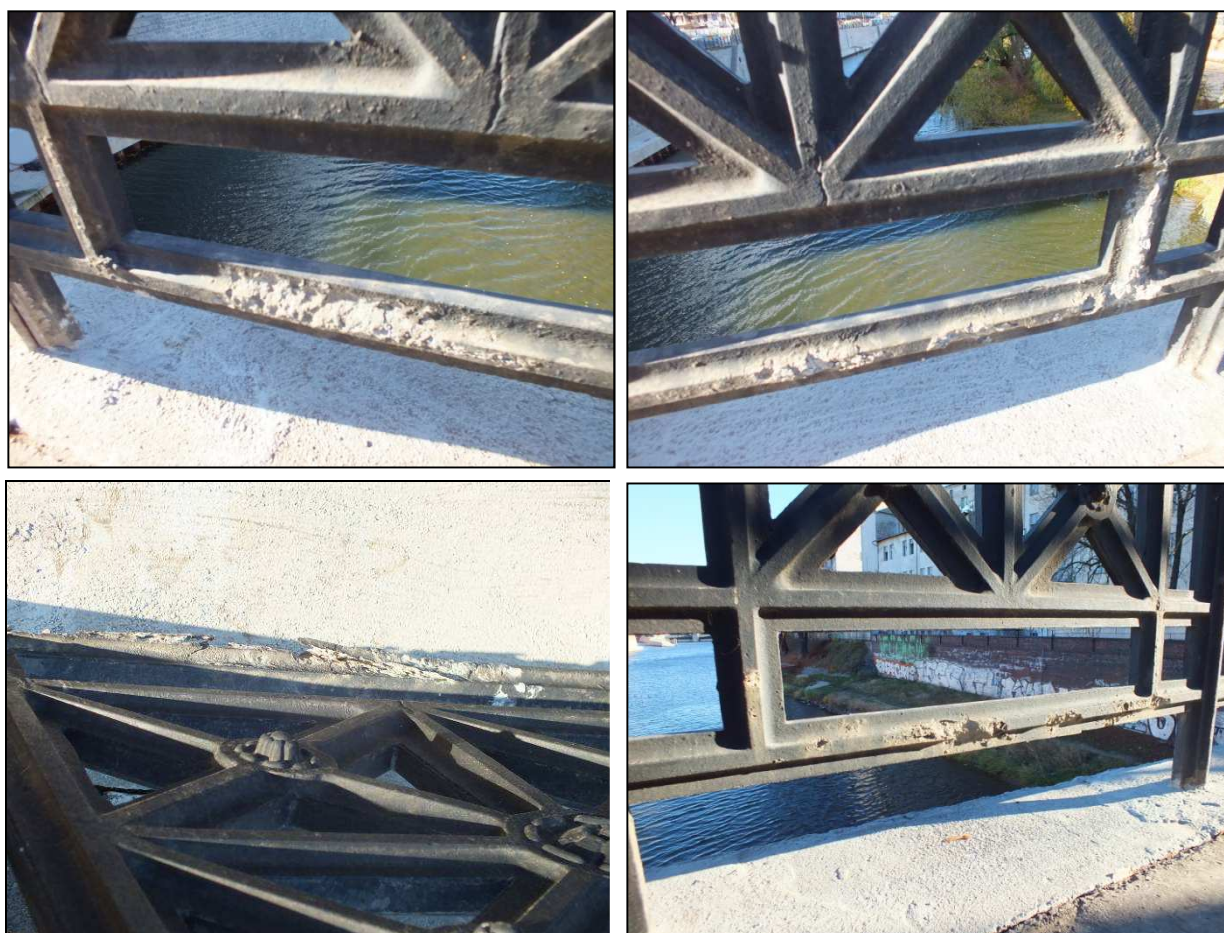
Rys. 5.134 Na zdjęciach powyżej widoczne liczne przykłady miejscowych zarysowań oraz rozległe wykruszeń i ubytków na powierzchni elementów wypełnienia stalowych balustrad na obiekcie

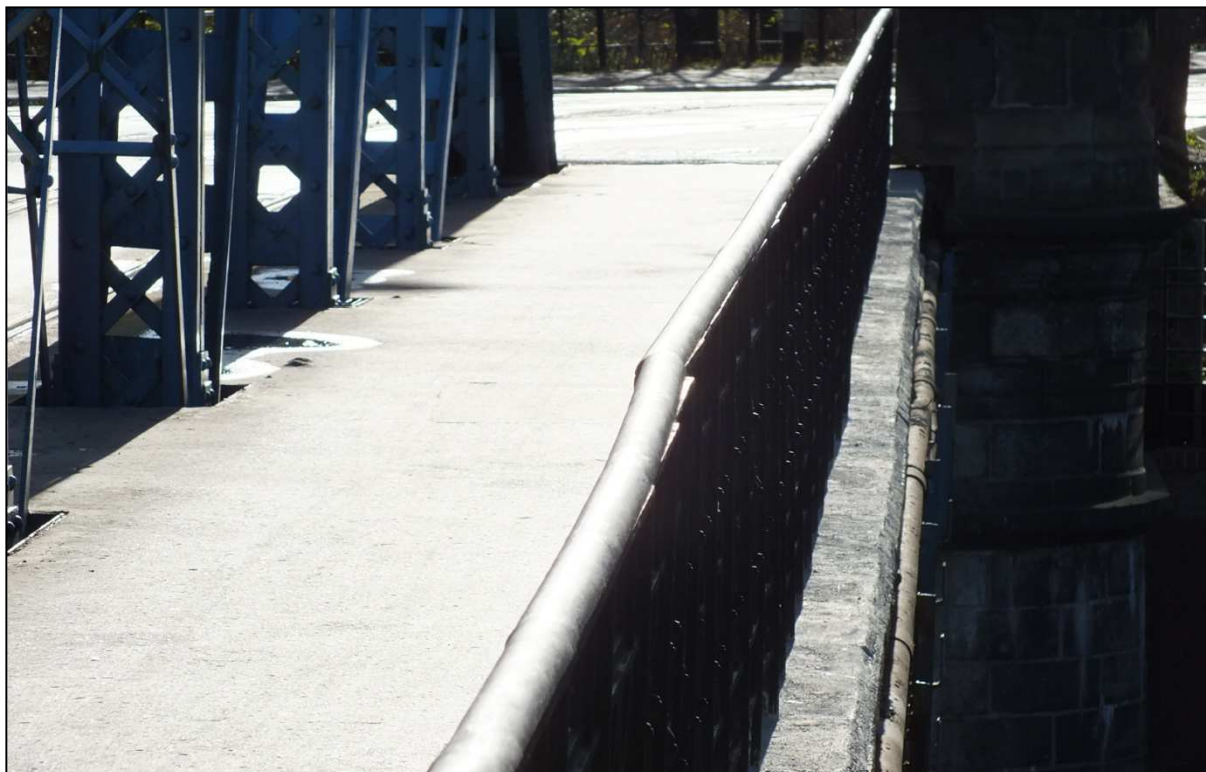
Rys. 5.135 Na zdjęciu powyżej widoczne deformacje stalowego pochwytu balustrady na obiekcie od strony wody dolnej

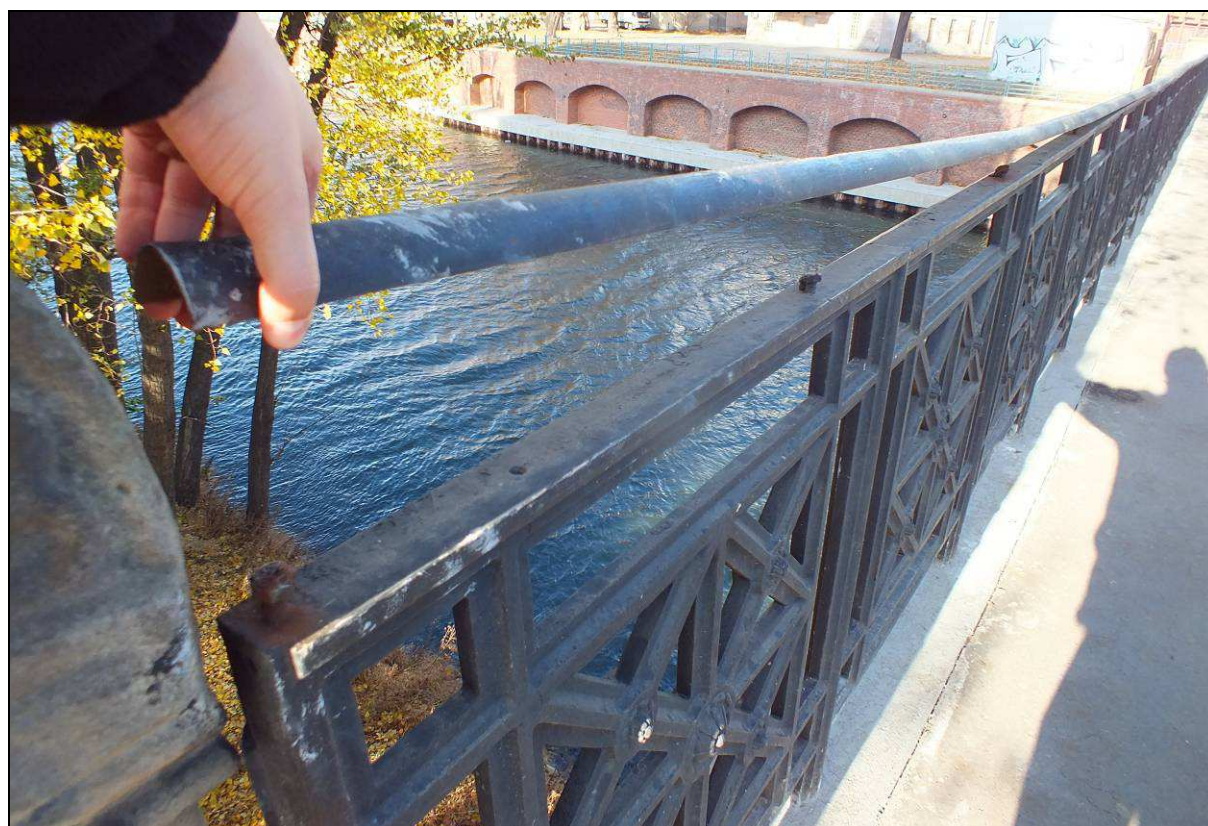
Rys. 5.136 Na zdjęciu powyżej widoczny brak zamocowania pochwytu w wyniku uszkodzenia łączników stalowej balustrady na obiekcie od strony wody dolnej w obrębie podpory pośredniej

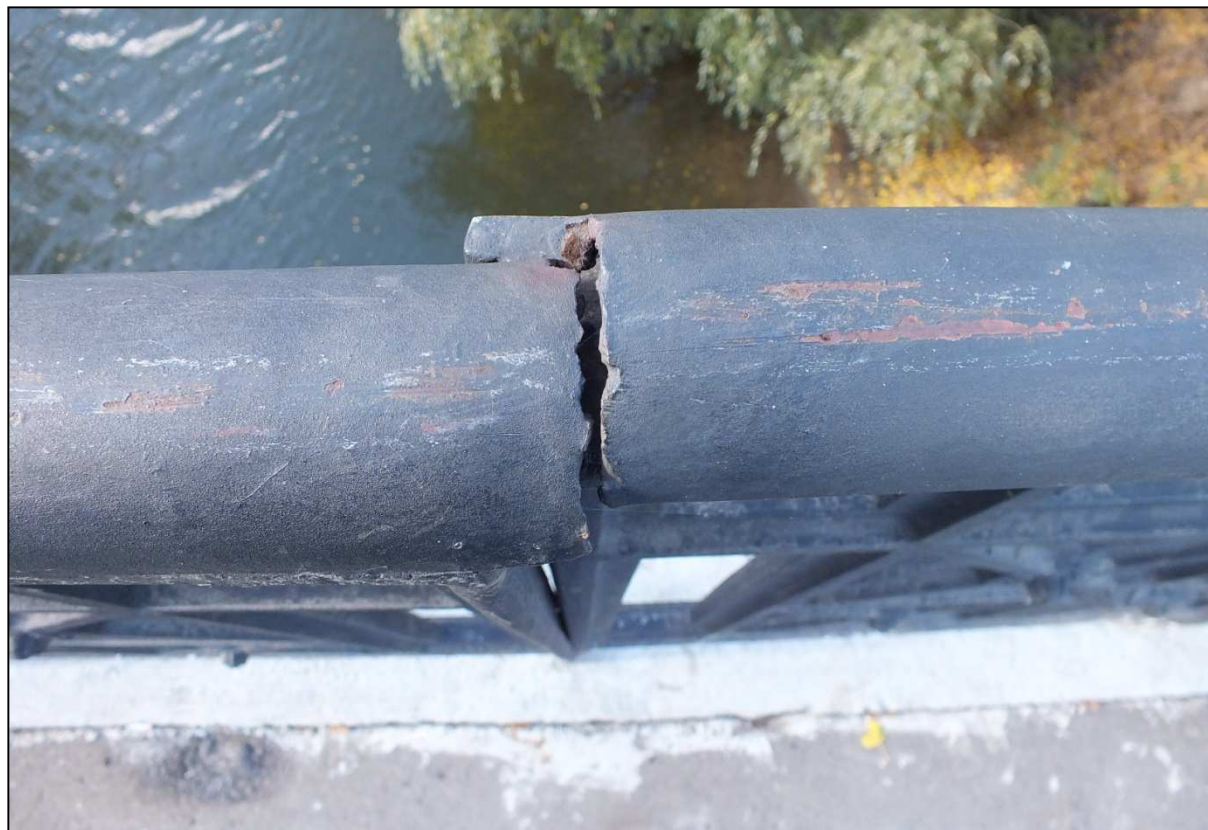
Rys. 5.137 Na zdjęciu powyżej widoczne miejscowe pęknięcie pochwyty oraz towarzyszące przemieszczenie segmentów stalowej balustrady na obiekcie od strony wody dolnej

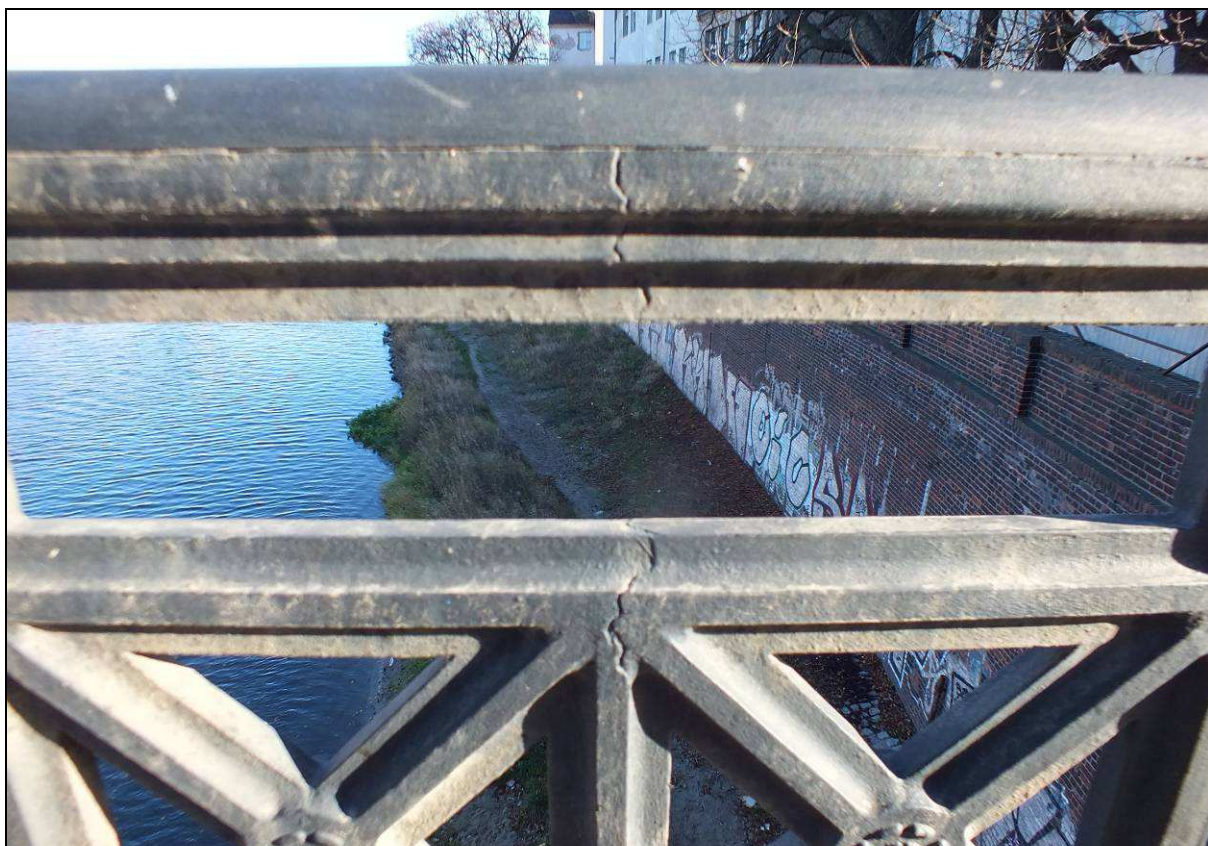
Rys. 5.138 Na zdjęciu powyżej widoczne pionowe pęknięcia elementów stalowej balustrady na obiekcie od strony wody górnej

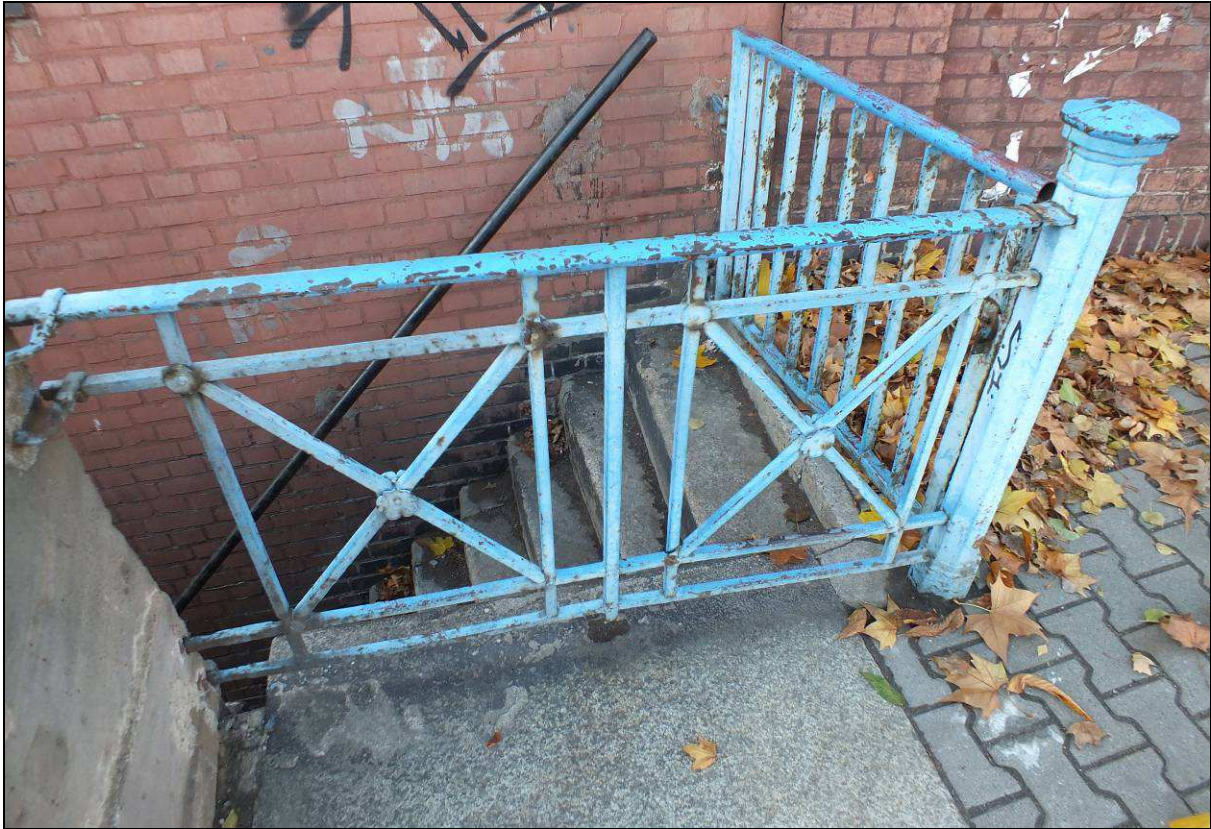
Rys. 5.139 Na zdjęciu powyżej widoczne rozległe uszkodzenia powłoki antykorozyjnej oraz liczne towarzyszące ogniska korozji na powierzchni stalowej balustrady w obrębie schodów skarpowych od strony wody dolnej od strony ul. Mostowej

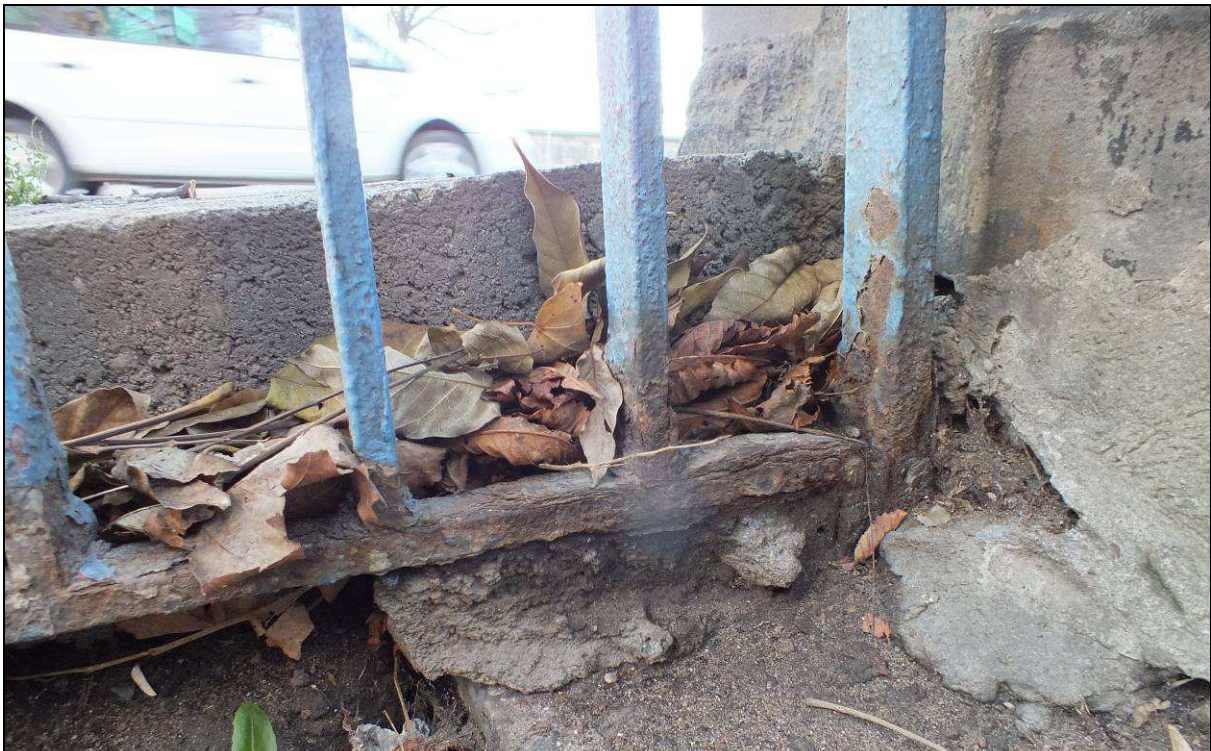
Rys. 5.140 Na zdjęciu powyżej widoczna intensywna korozja powierzchniowa i wżerowa wraz z towarzyszącymi ubytkami przekroju i rozwarstwieniami materiału stalowej balustrady w obrębie schodów skarpowych od strony wody górnej od strony ul. Podwale

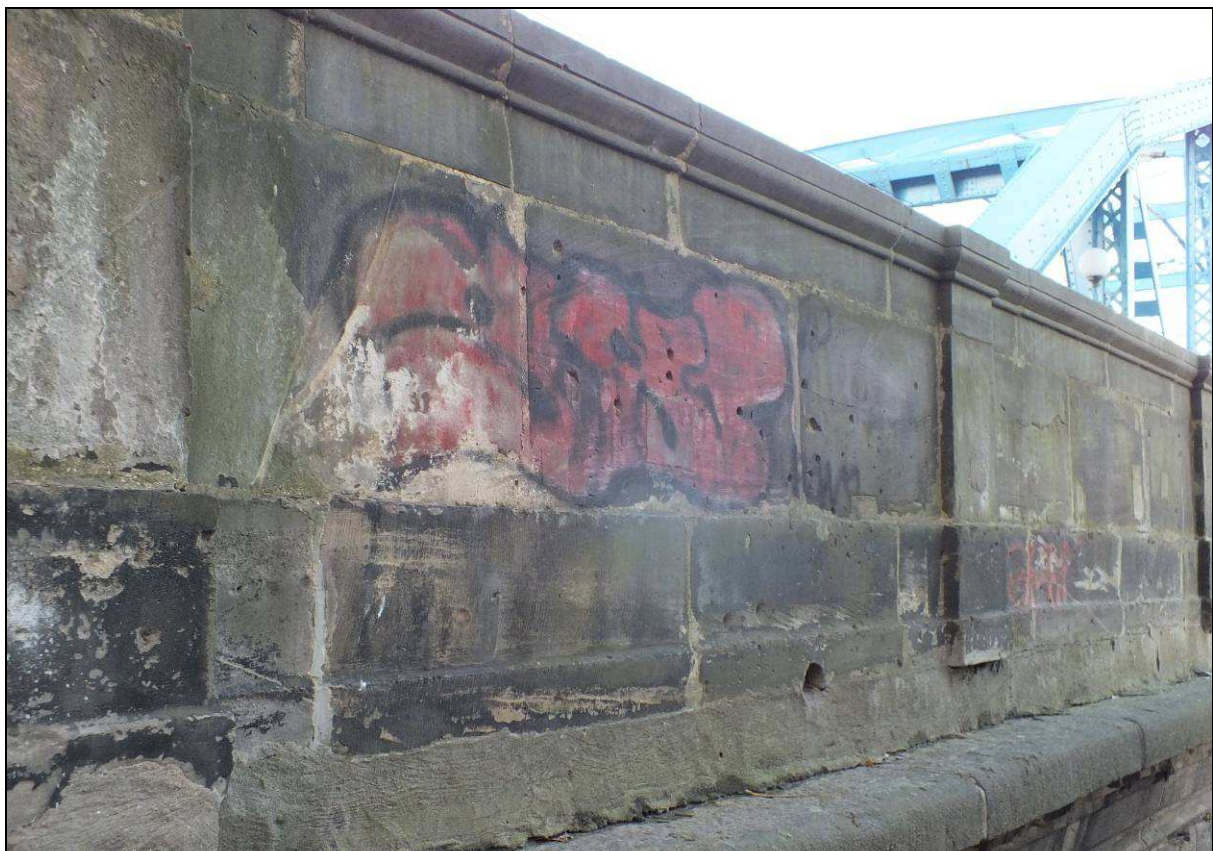
Rys. 5.141 Na zdjęciu powyżej widoczne miejscowe zanieczyszczenia w postaci graffiti na powierzchni kamiennej balustrady w obrębie przyczółka od strony wody górnej od strony ul. Podwale

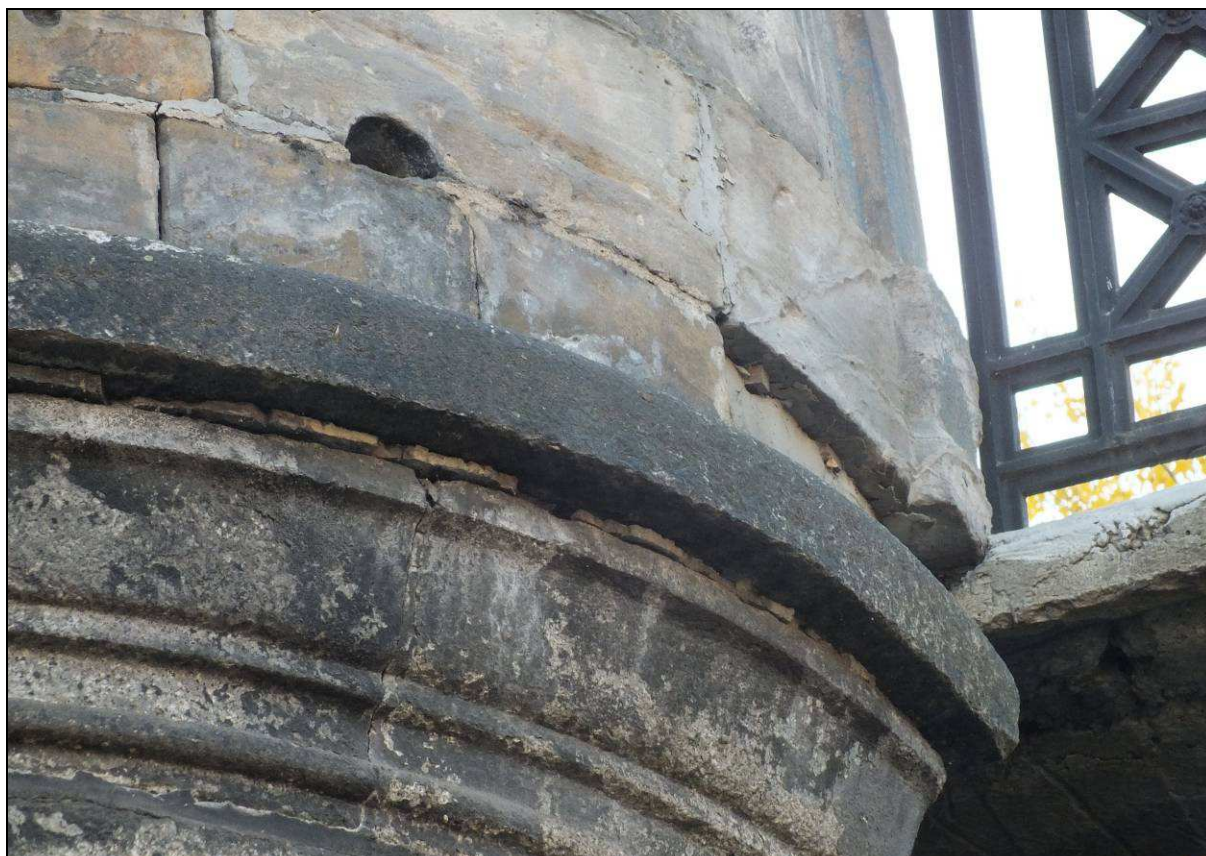
Rys. 5.150 Na zdjęciu powyżej widoczne miejscowe ubytki materiału kamiennej balustrady w obrębie galerii widokowej nad podporą pośrednią

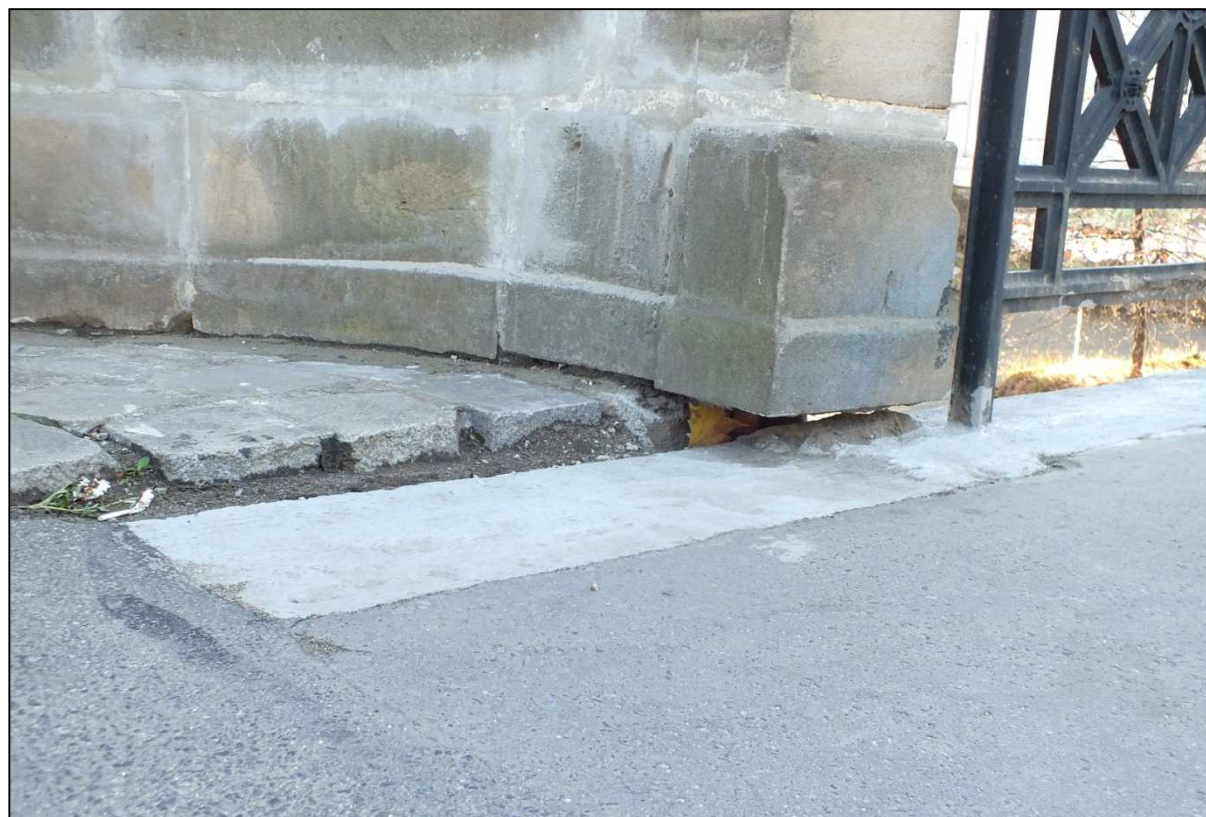
Rys. 5.151 Na zdjęciu powyżej widoczna przerwa pomiędzy kamienną balustradą na przyczółku i betonowym gzymsem na obiekcie

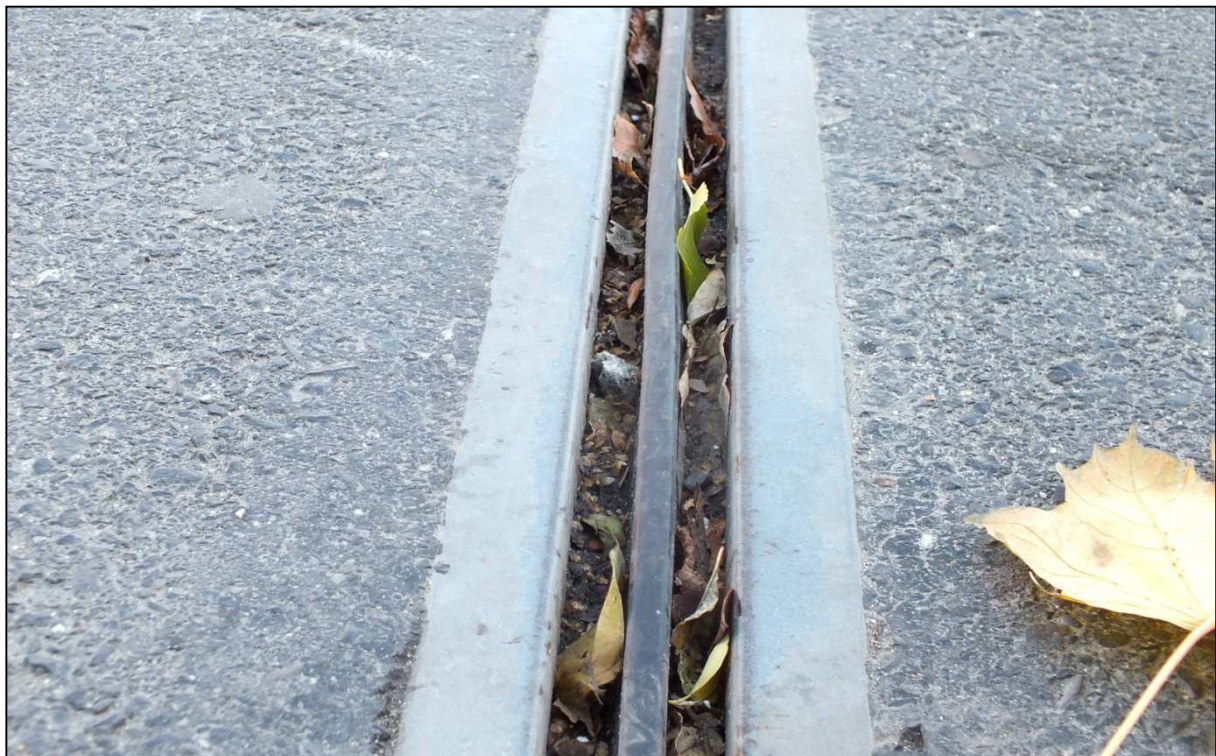
Rys. 5.152 Na zdjęciu powyżej widoczne zanieczyszczenia materiałem ziemnym i biologicznym w obrębie modułowego urządzenia dylatacyjnego w ciągu chodnika na obiekcie

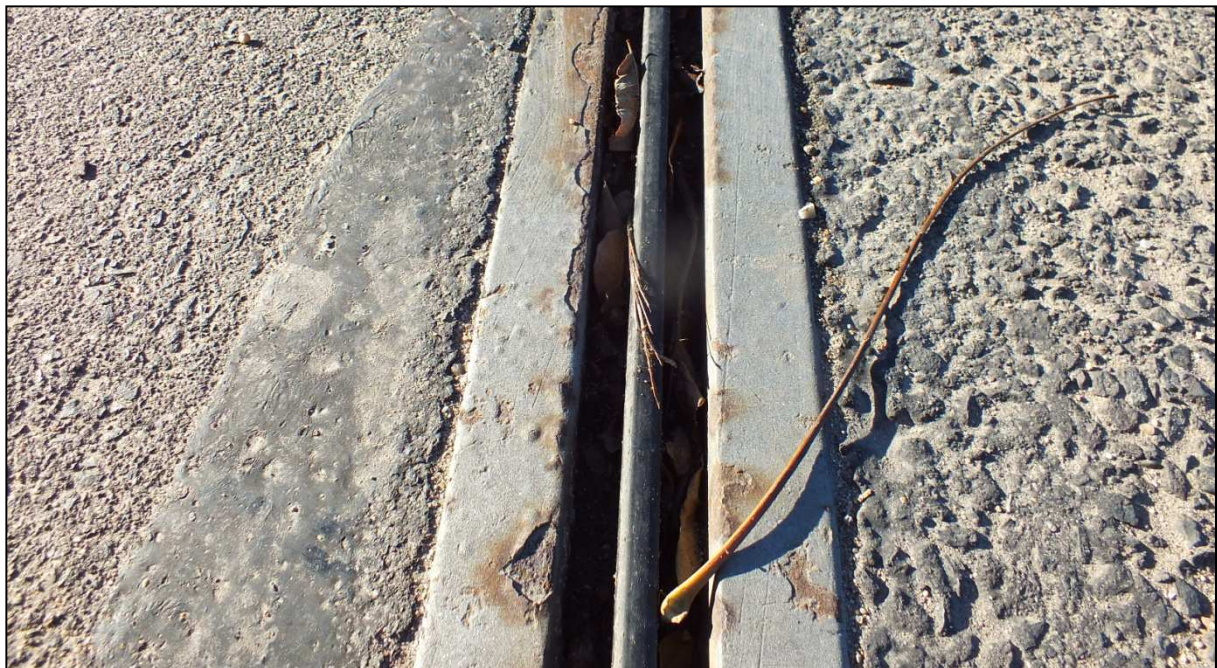
Rys. 5.156 Na zdjęciu powyżej widoczne rozległe uszkodzenia powłok antykorozyjnych oraz towarzyszące ogniska korozji powierzchniowej i wżerowej w obrębie stalowych elementów modułowego urządzenia dylatacyjnego w ciągu chodnika na obiekcie

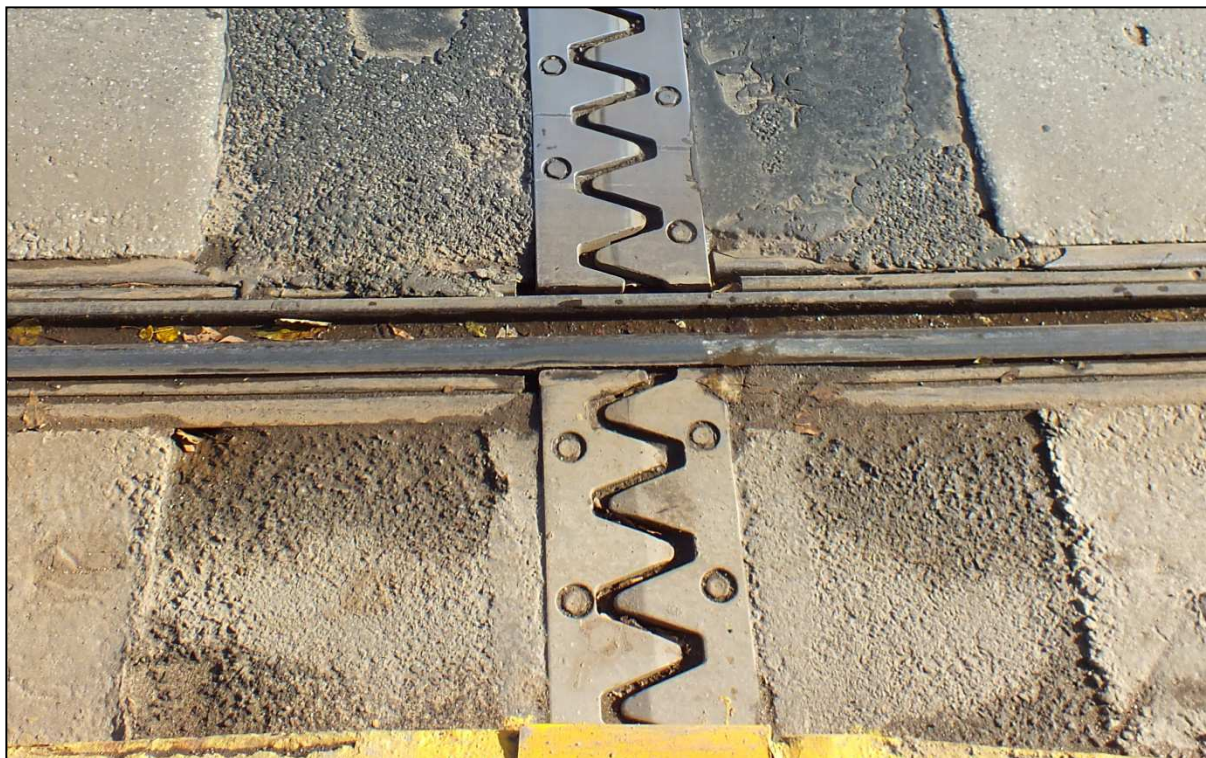
Rys. 5.157 Na zdjęciu powyżej widoczne wykruszenia i ubytki bitumicznej nawierzchni w obrębie stalowego urządzenia dylatacyjnego w ciągu jezdni na obiekcie

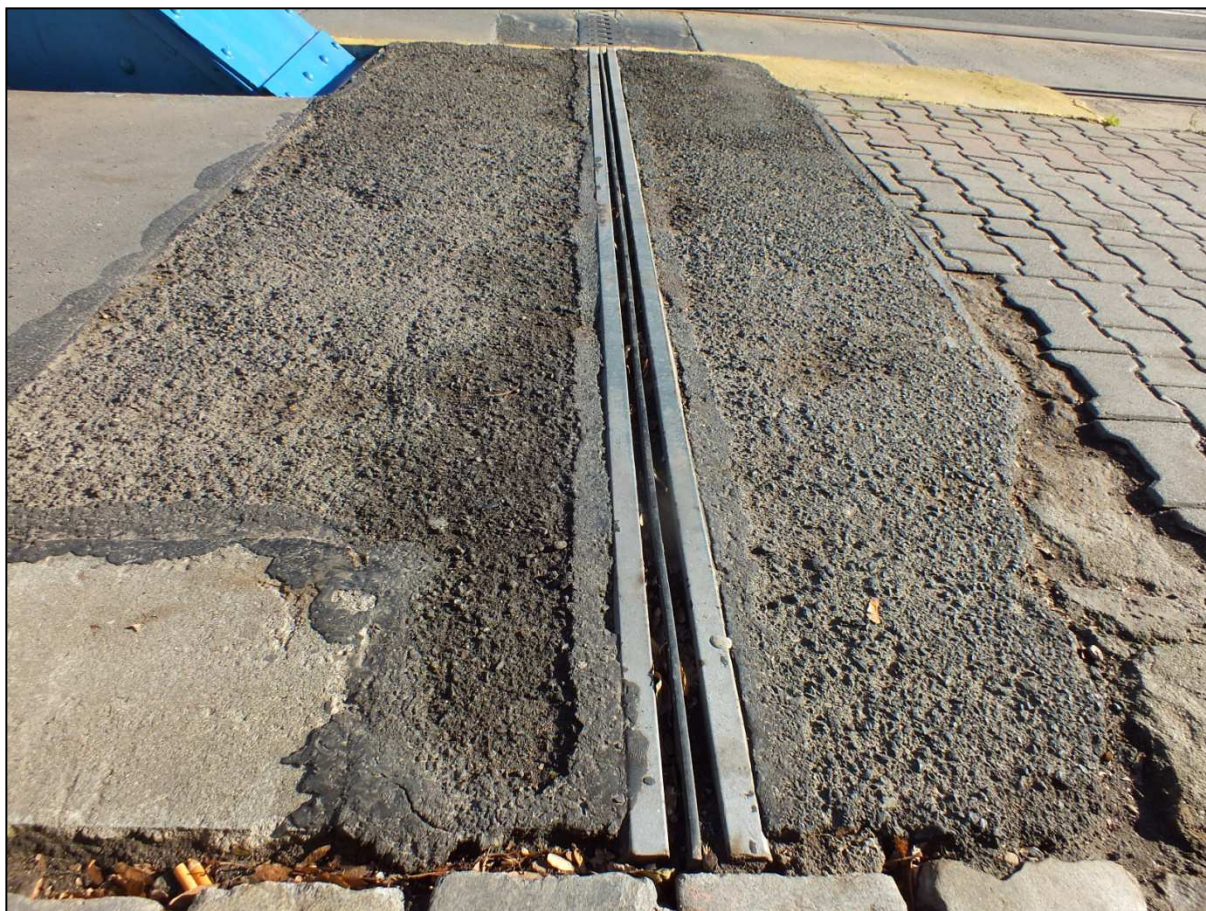
Rys. 5.158 Na zdjęciu powyżej widoczne wykruszenia i ubytki bitumicznej nawierzchni w obrębie modułowego urządzenia dylatacyjnego w ciągu chodnika na obiekcie

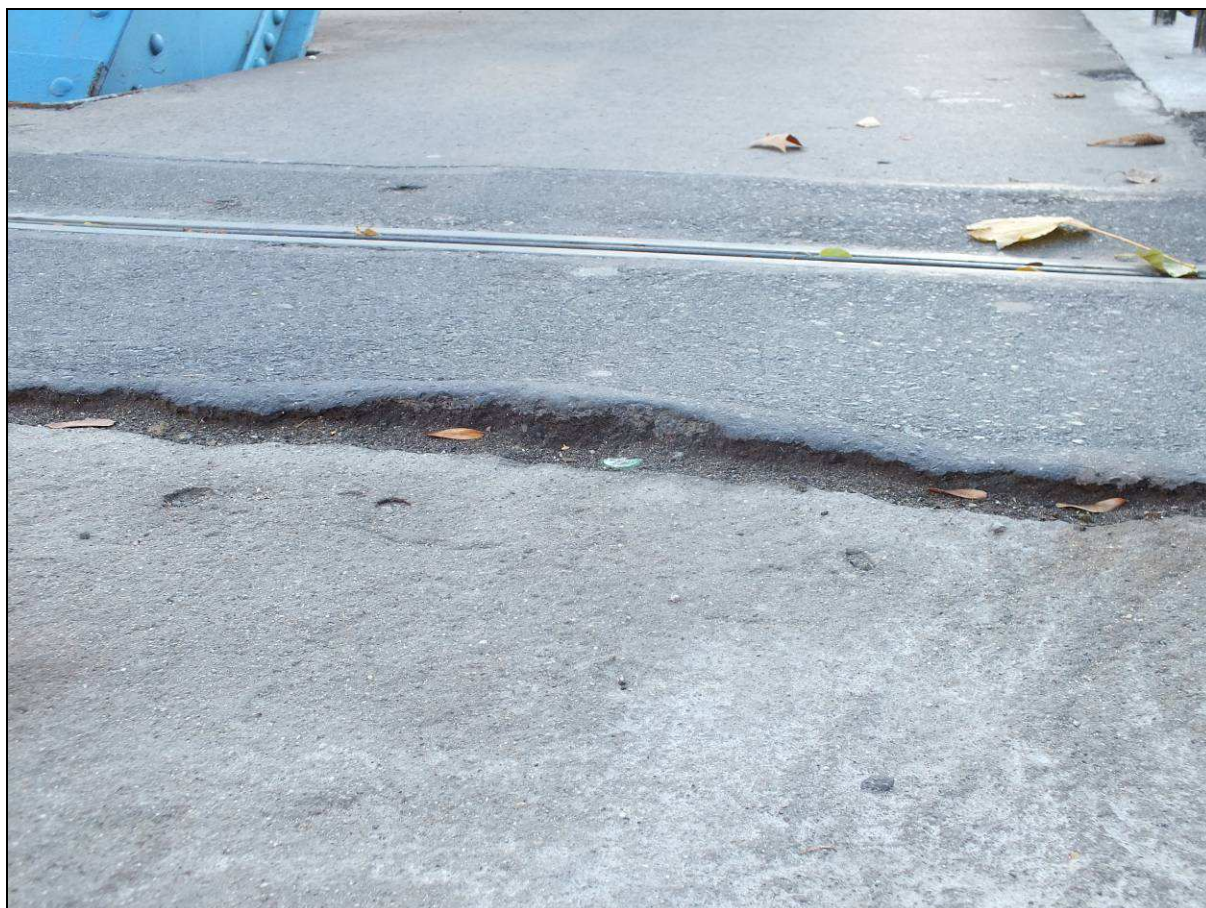
Rys. 5.159 Na zdjęciu powyżej widoczny uskok w ciągu chodnika w obrębie modułowego urządzenia dylatacyjnego

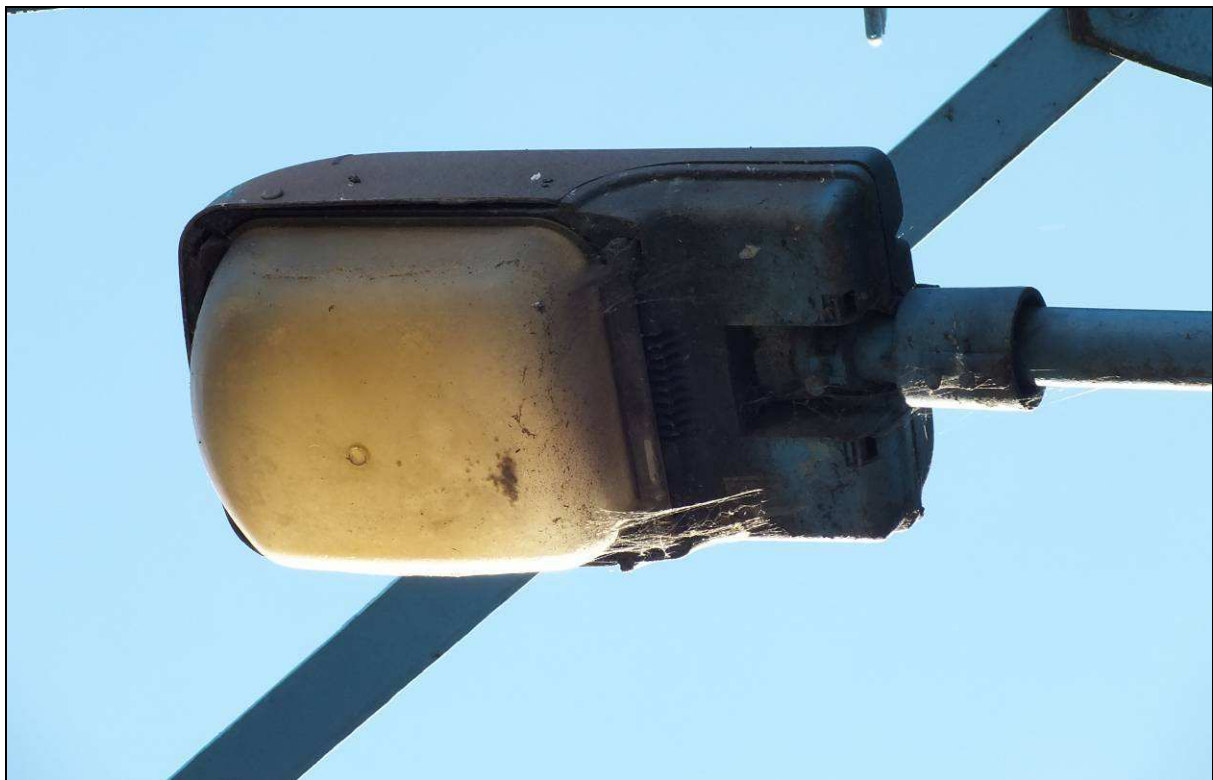
Rys. 5.160 Na zdjęciu powyżej widoczne rozległe zanieczyszczenia przeziernych elementów oprawy oświetleniowej na obiekcie
