ISO 9001  
BUREAU VERITAS  
Certification

PL 7000332

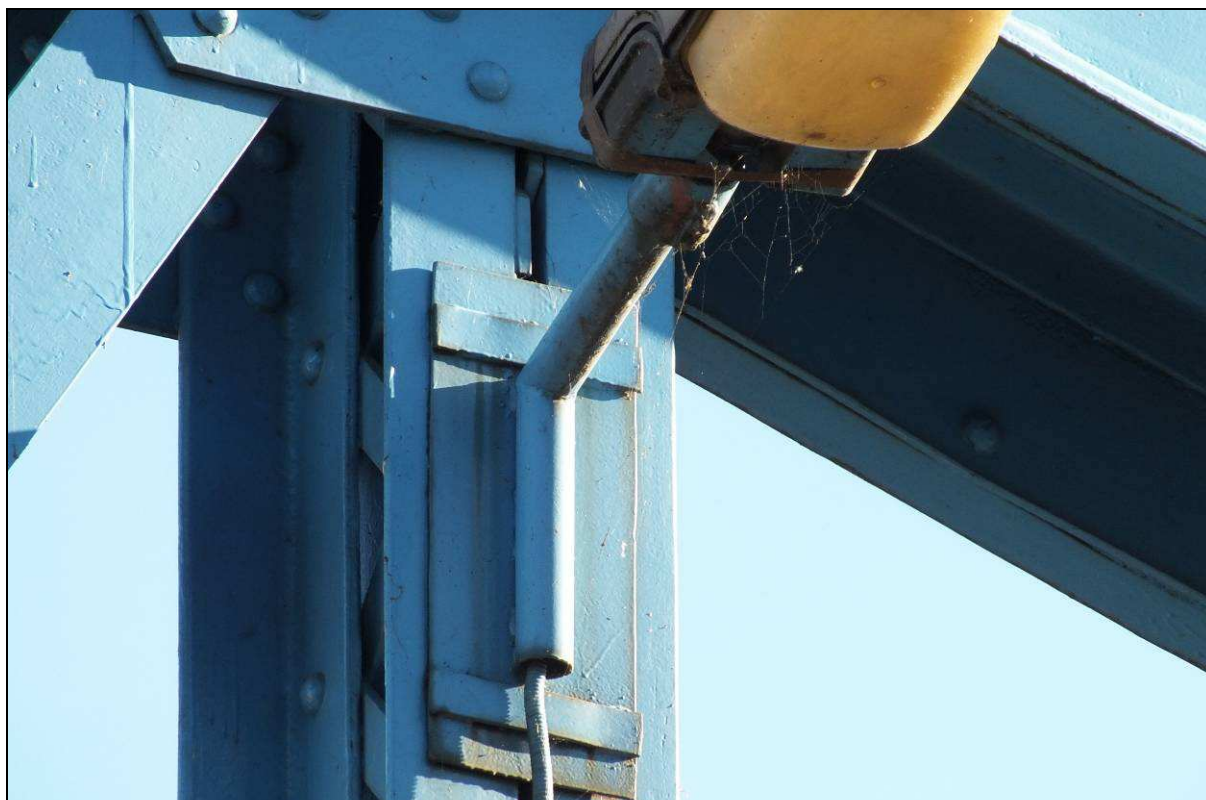
Rys. 5.161 Na zdjęciu powyżej widoczne uszkodzenia powłoki antykorozyjnej oraz towarzyszące ogniska korozji na powierzchni stalowego mocowania oprawy oświetleniowej na obiekcie

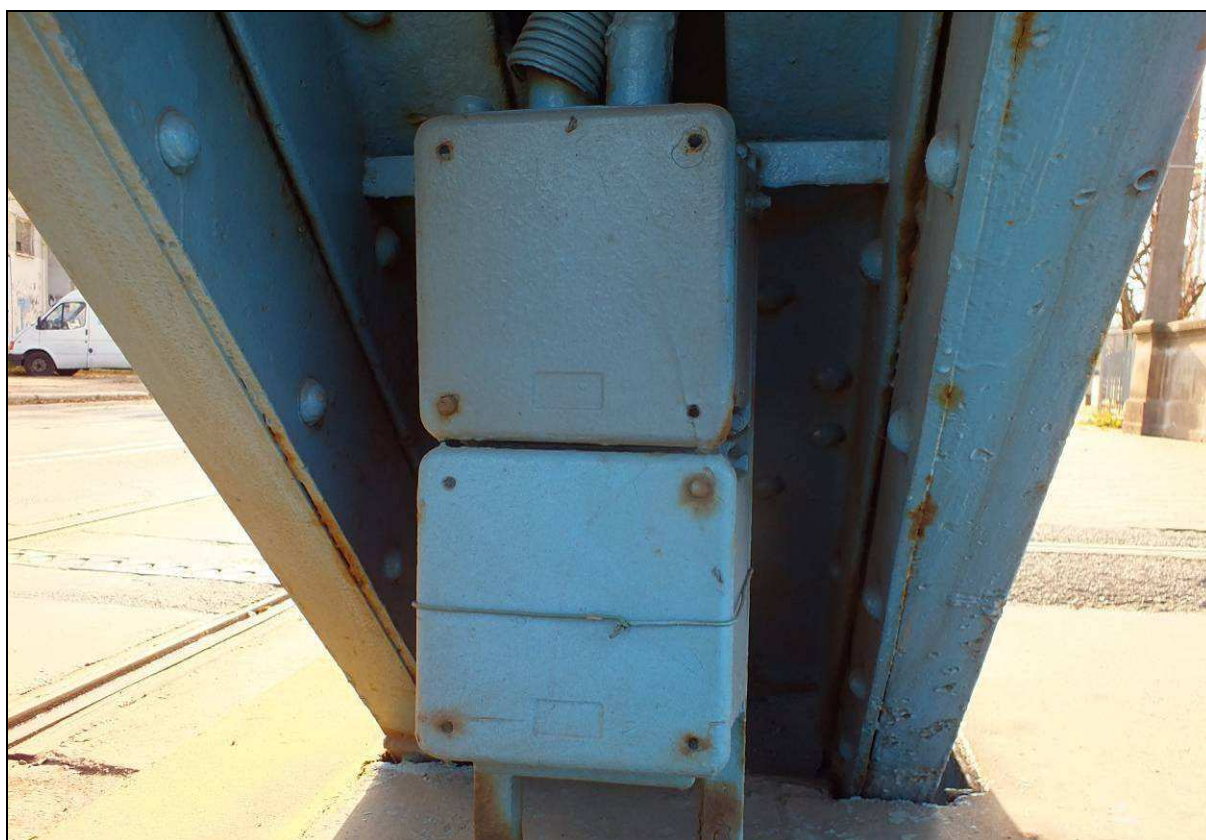
Rys. 5.162 Na zdjęciu powyżej widoczne ogniska korozji na powierzchni stalowych skrzynek rozdzielczych instalacji oświetleniowej na obiekcie

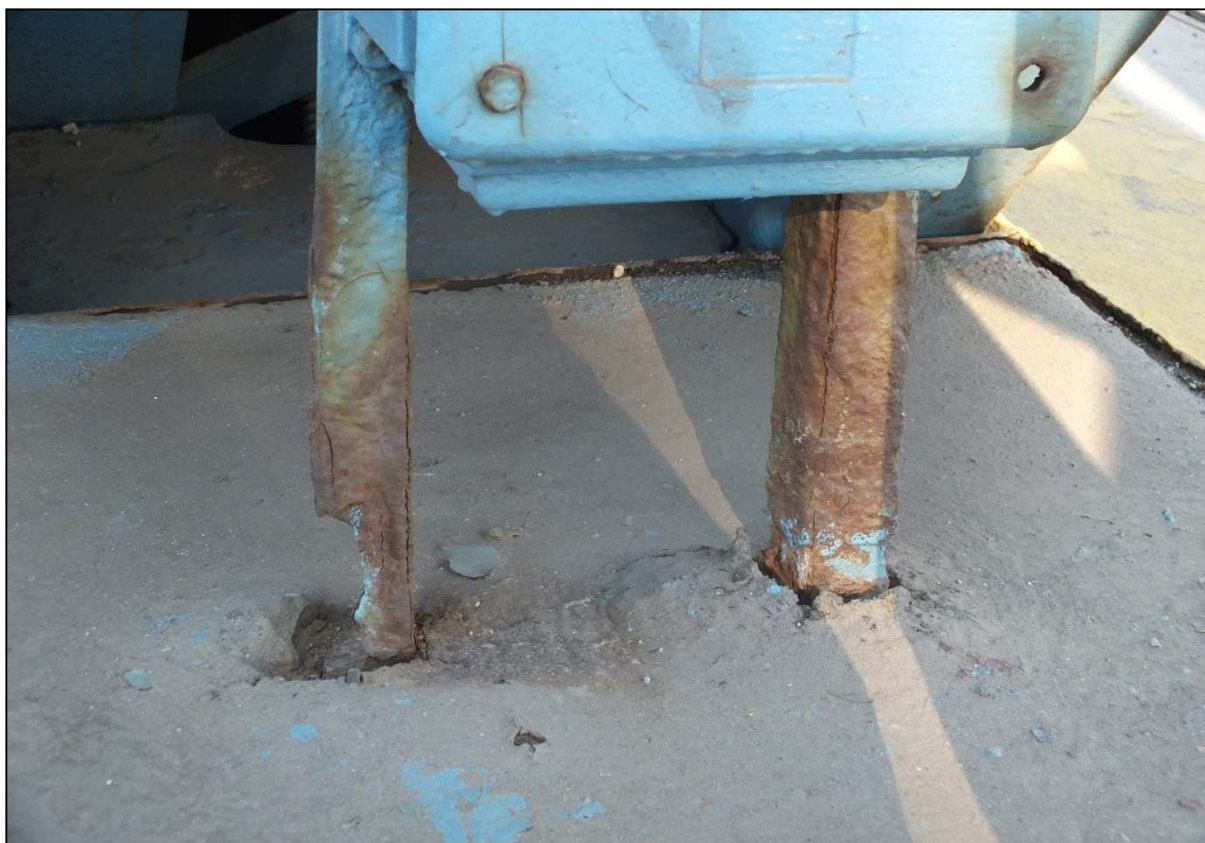
Rys. 5.163 Na zdjęciu powyżej widoczna intensywna korozja wżerowa wraz z towarzyszącymi ubytkami przekrojów stalowych „nózek” skrzynek rozdzielczych instalacji oświetleniowej na obiekcie

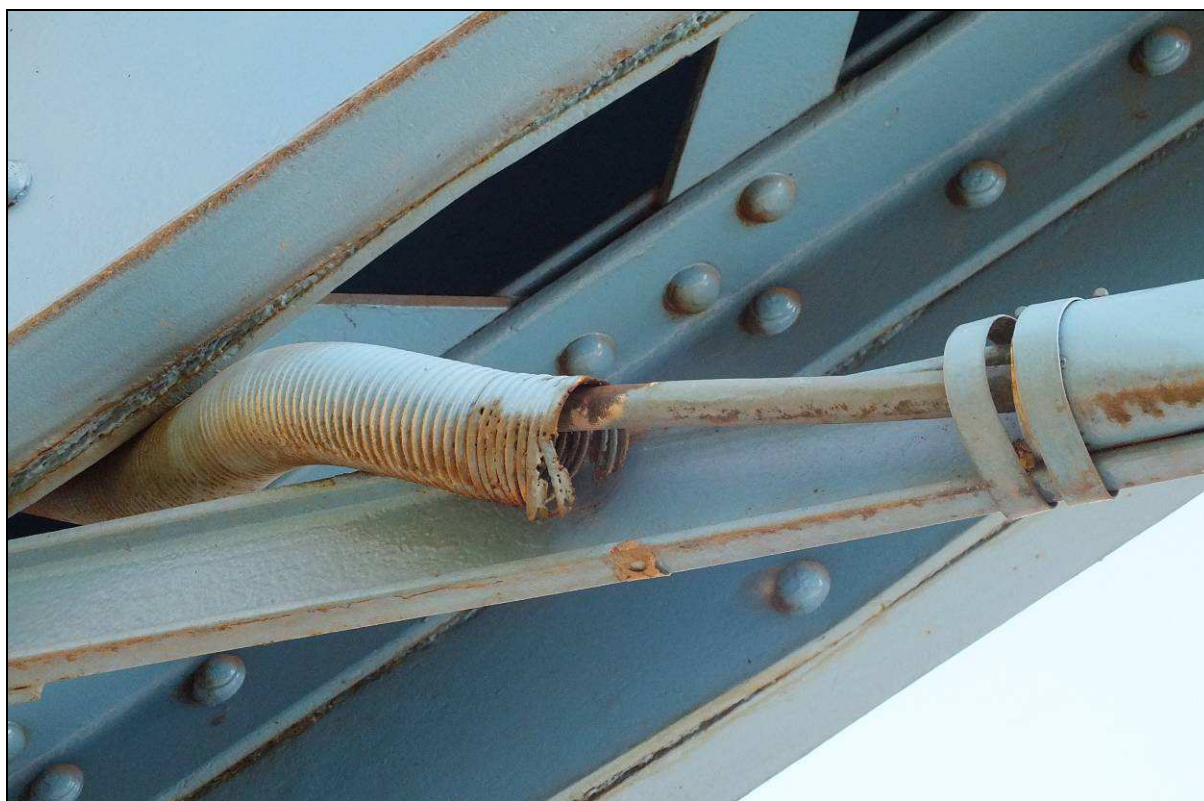
Rys. 5.164 Na zdjęciu powyżej widoczny brak ciągłości rury osłonowej przewód zasilających oprawy oświetleniowe na obiekcie

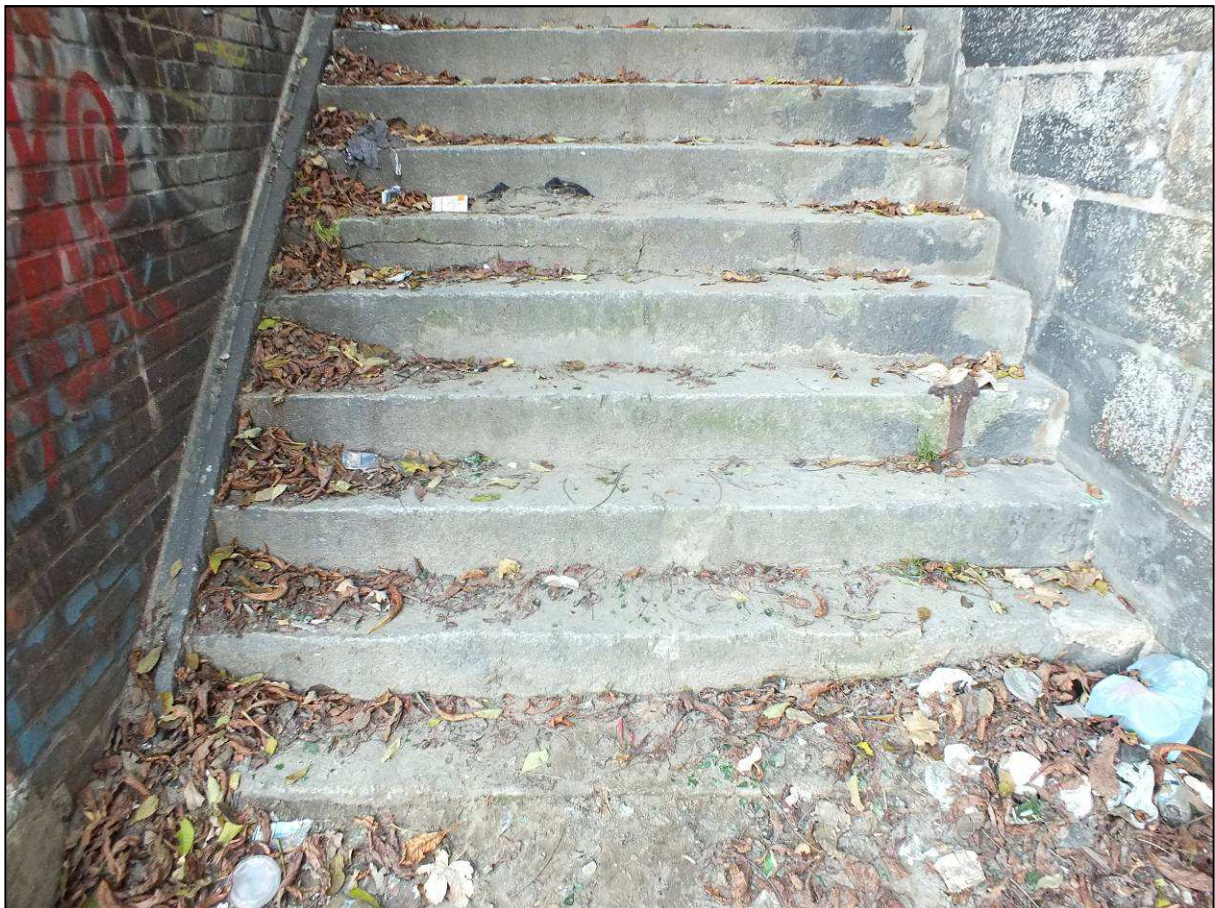
Rys. 5.166 Na zdjęciu powyżej widoczne rozległe zanieczyszczenia materiałem ziemnym, biologicznym i odpadami komunalnymi schodów skarpowych od strony ul. Podwale od strony wody górnej

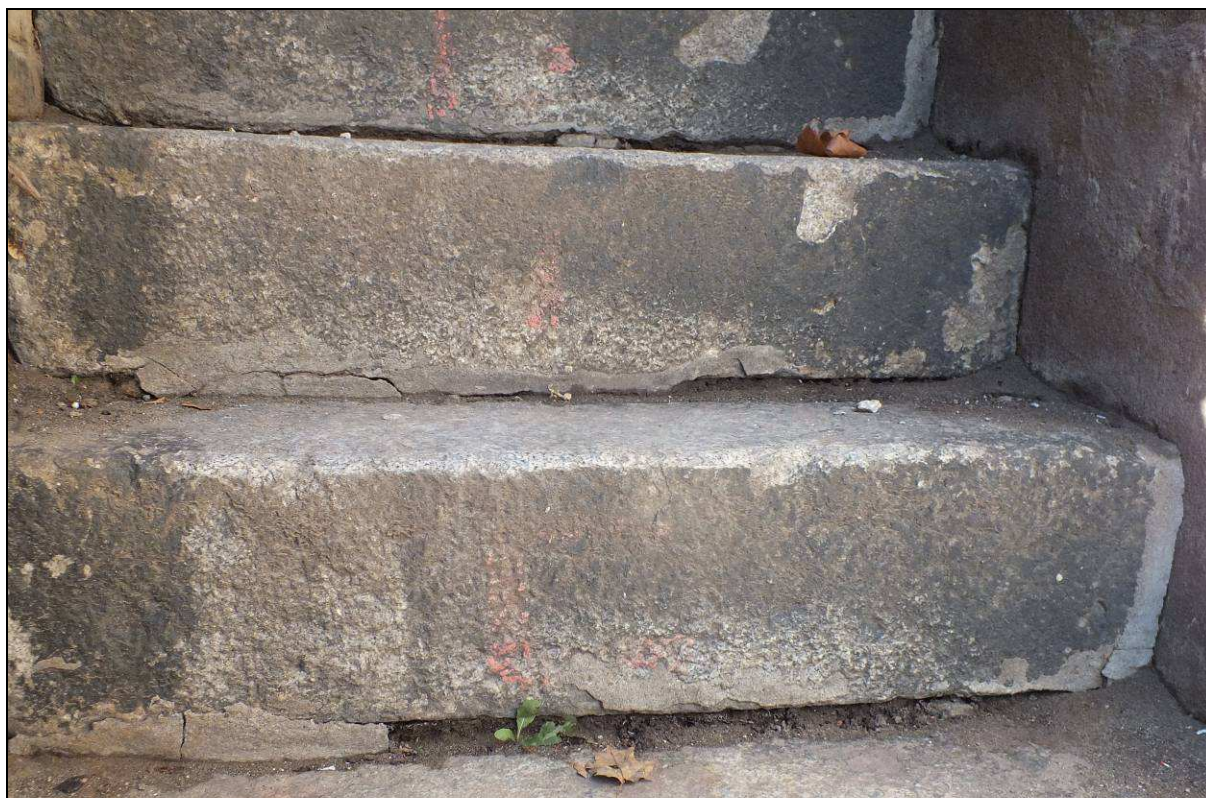
Rys. 5.168 Na zdjęciu powyżej widoczne ubytki spoinowania pomiędzy kamiennymi stopniami schodów skarpowych od strony ul. Mostowej od strony wody dolnej, widoczne również powierzchniowe zanieczyszczenia i wykruszenia materiału

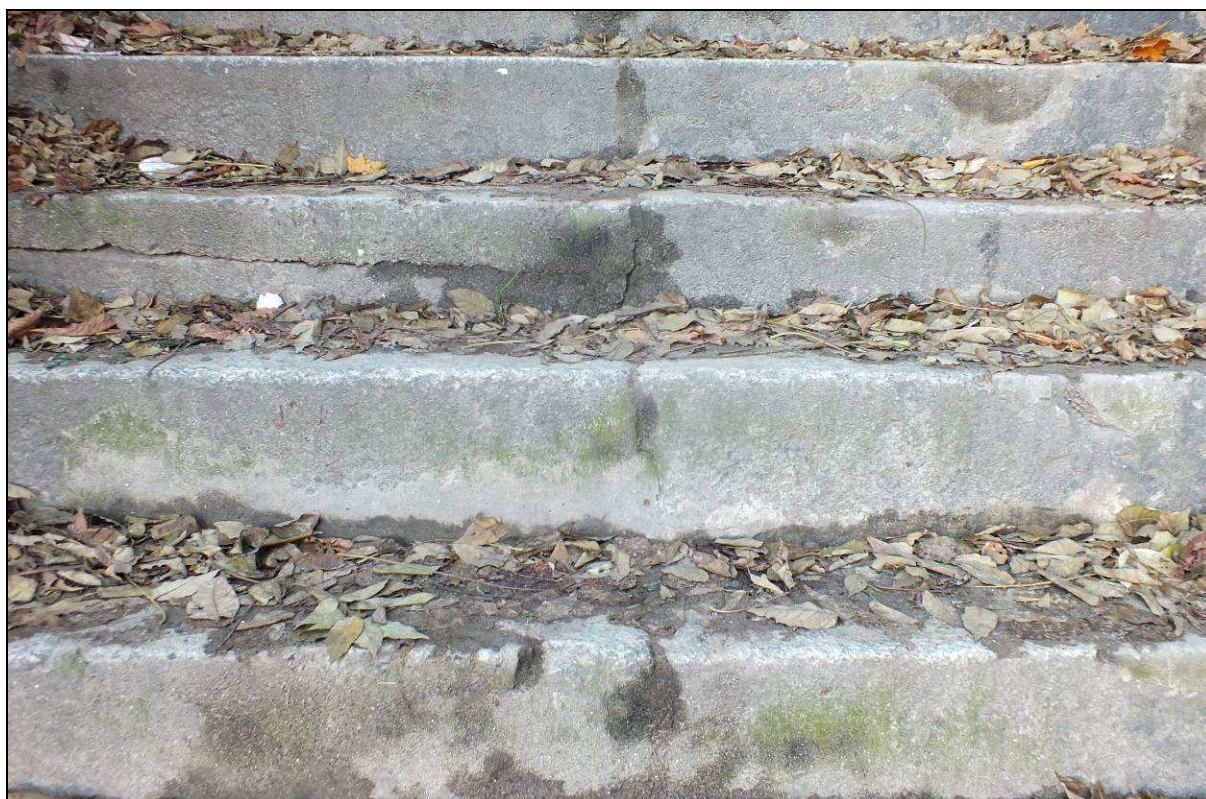
Rys. 5.169 Na zdjęciu powyżej widoczne rozległe zanieczyszczenia materiałem ziemnym i biologicznym na powierzchni oraz spękania i zawilgocenia w obrębie spękań kamiennych stopni

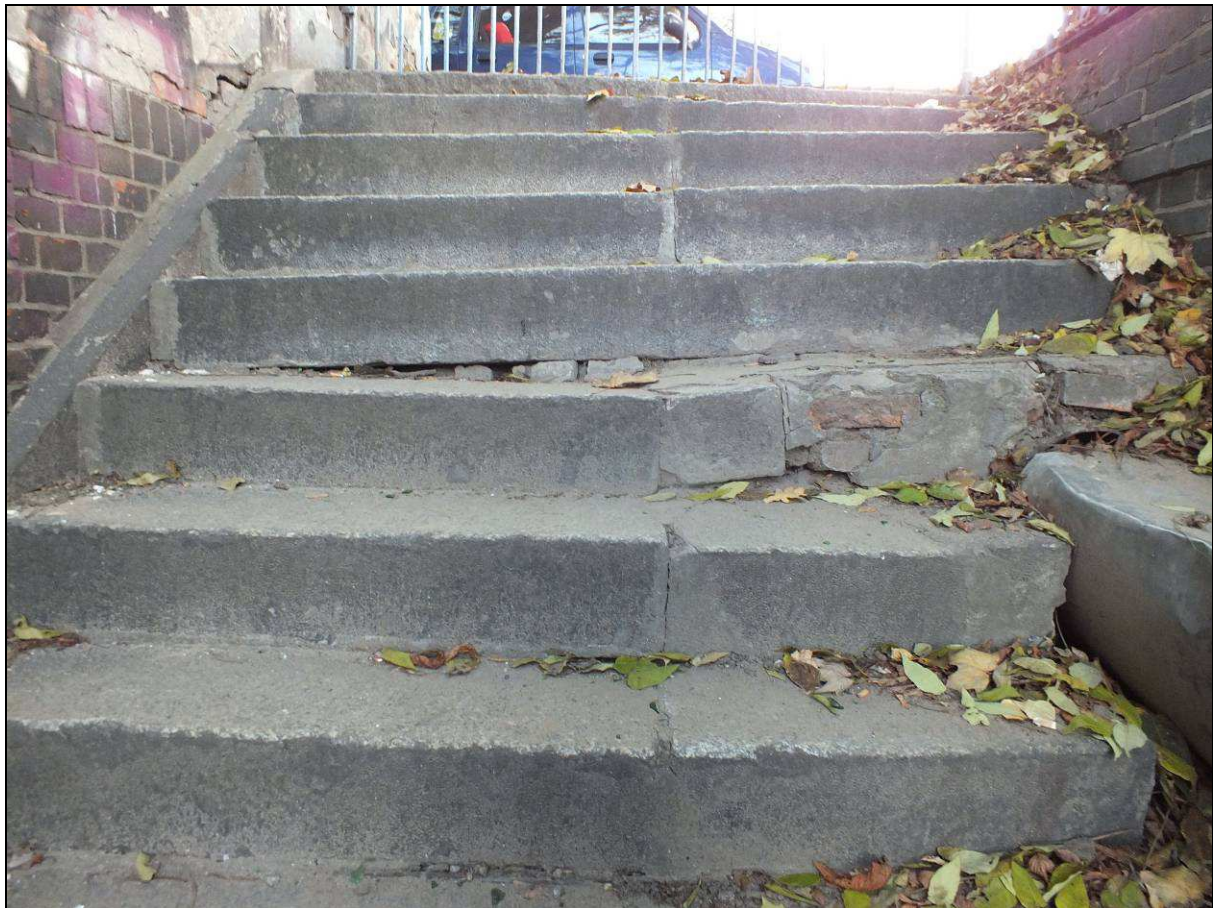
Rys. 5.170 Na zdjęciu powyżej widoczne powierzchniowe zanieczyszczenia, ubytki spoinowania, wykruszenia materiału oraz przemieszczenia stopni schodów skarpowych w obrębie przejścia urządzenia obcego

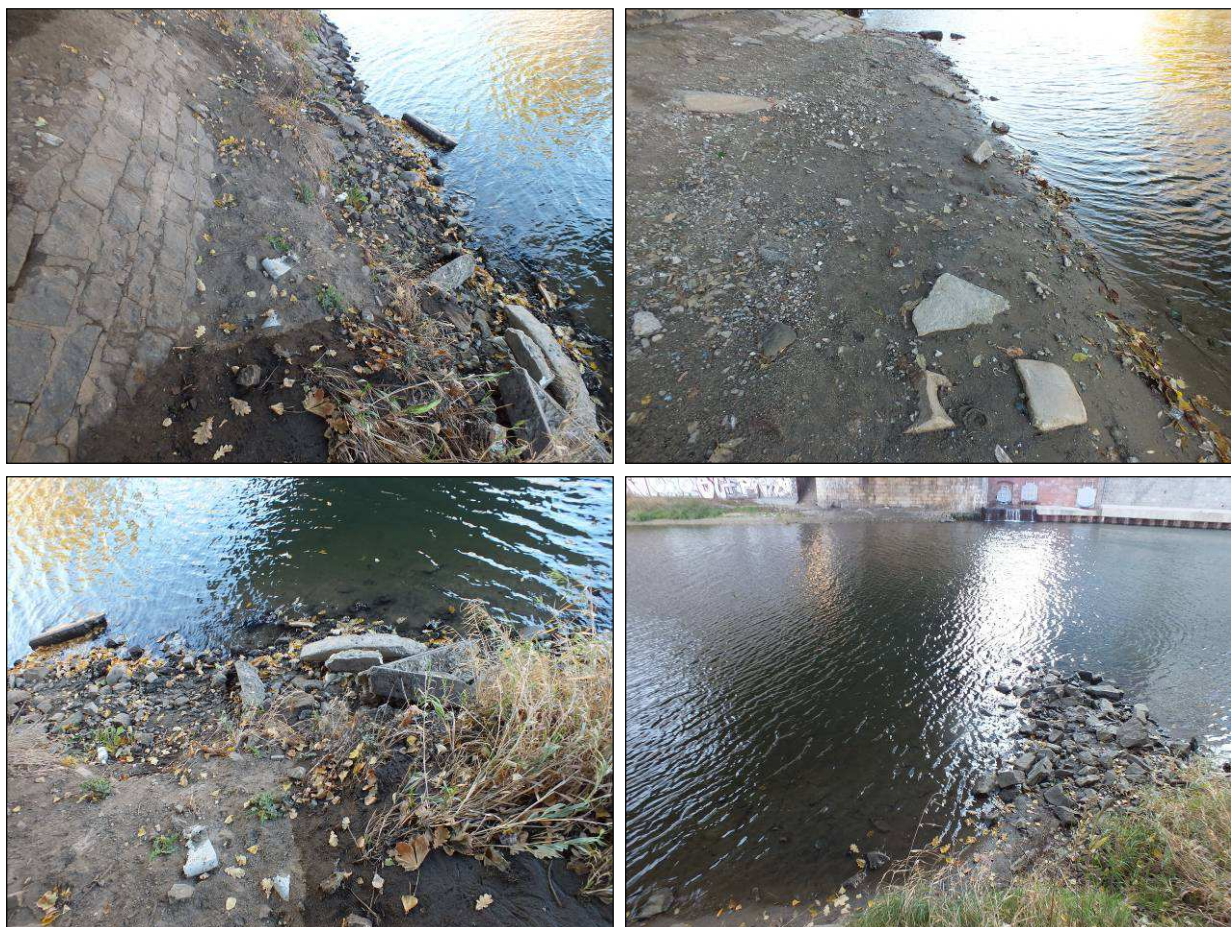
Rys. 5.171 Na zdjęciach powyżej widoczne liczne przykłady zanieczyszczeń terenu pod obiektem gruzem budowlanym i elementami zniszczonego umocnienia brzegowego, zanieczyszczenia występują głównie w obrębie podpór

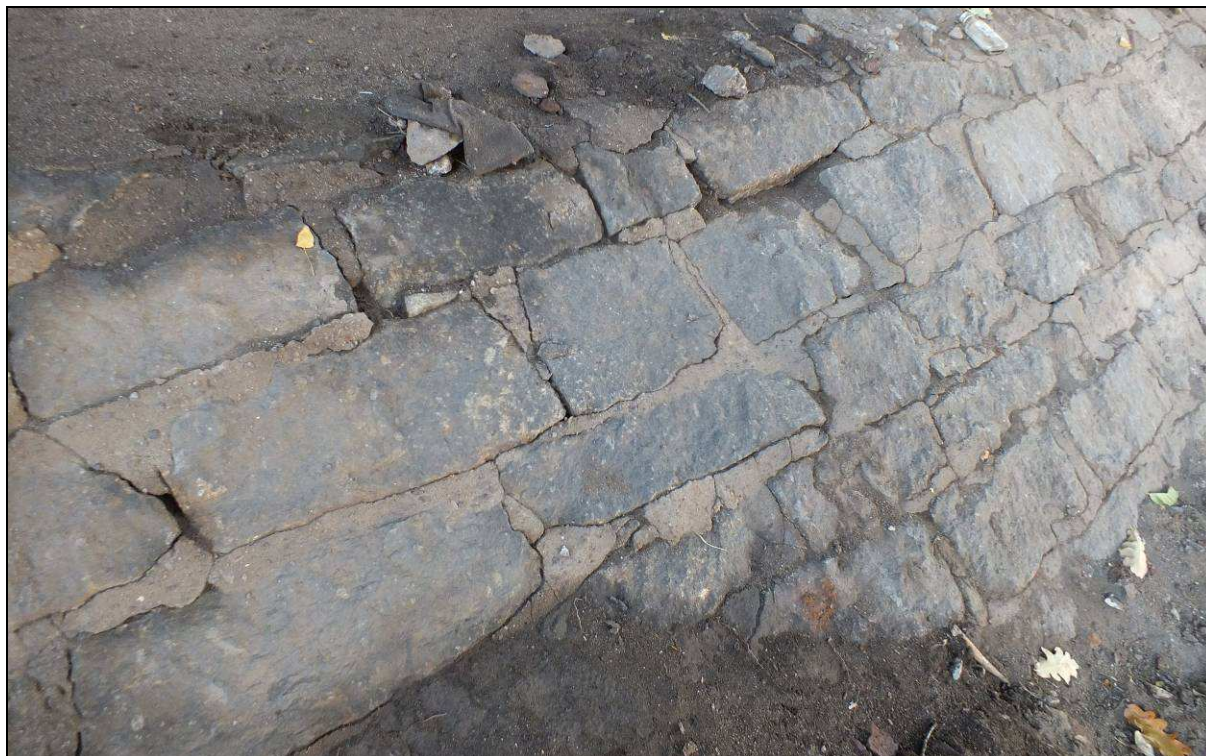
Rys. 5.173 Na zdjęciu powyżej widoczne spękania, wykruszenia i ubytki spoinowania kamiennego umocnienia brzegu w obrębie podpory pośredniej

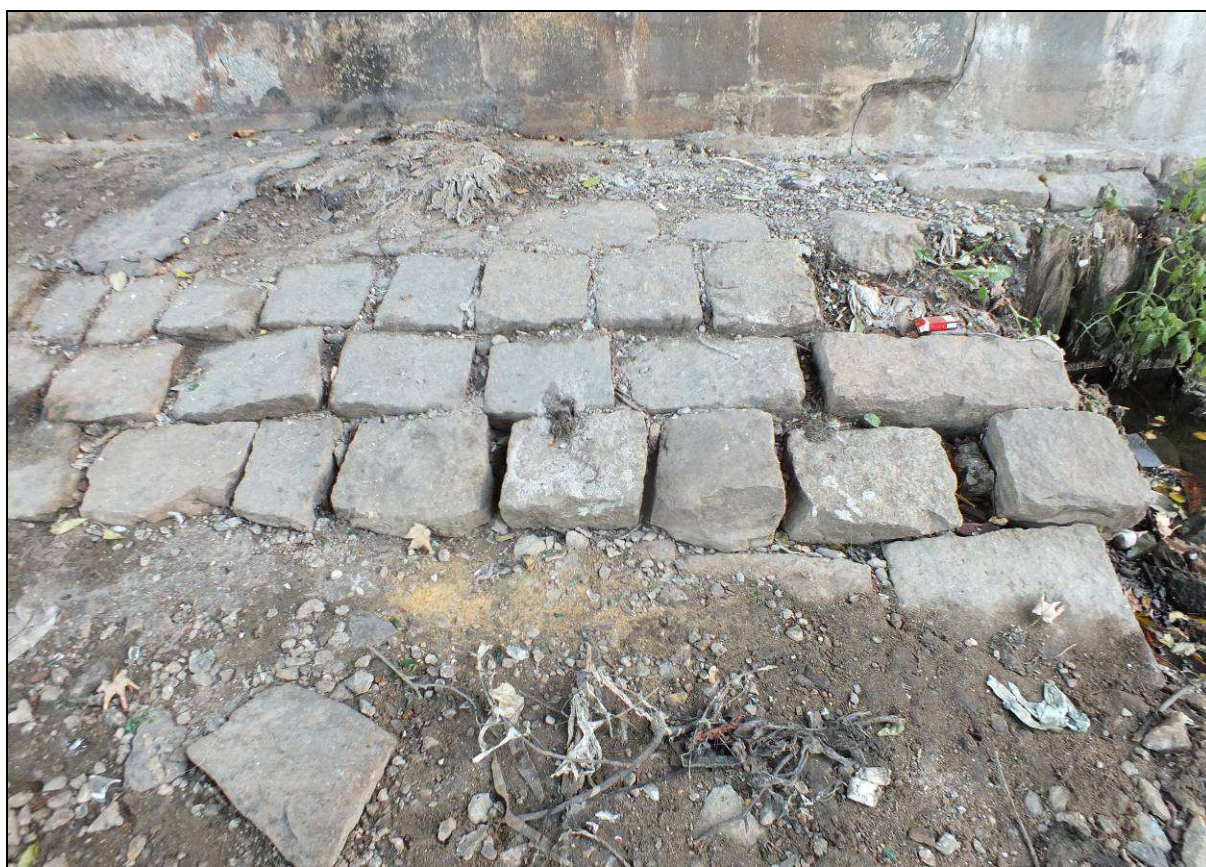
Rys. 5.174 Na zdjęciu powyżej widoczny brak spoinowania oraz przemieszczenia i deformacje elementów kamiennego umocnienia brzegu w obrębie przyczółka od strony ul. Podwale od strony wody dolnej (w obrębie wypadu z kanałów ściekowych)

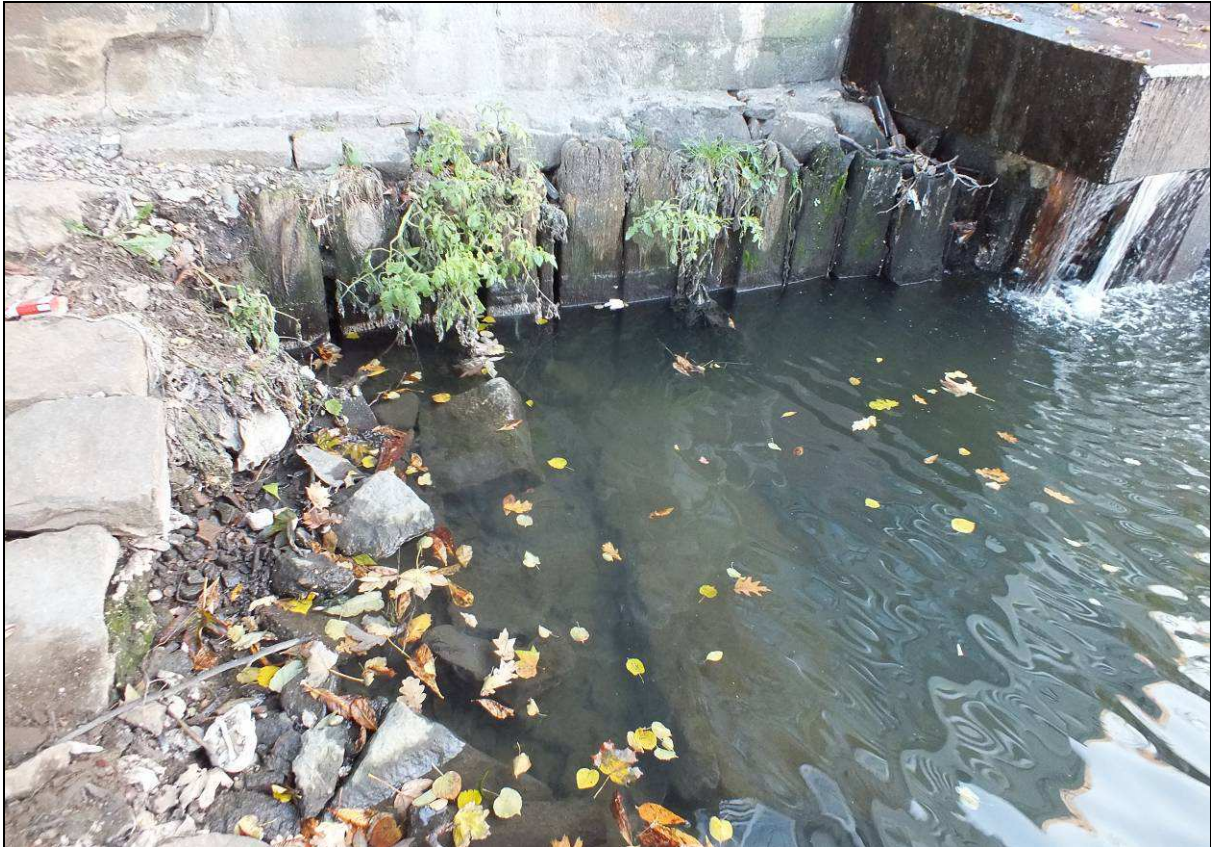
Rys. 5.175 Na zdjęciu powyżej widoczny rozległy ubytek umocnienia fundamentów przyczółka i kamiennego umocnienia brzegu rzeki od strony ul. Podwale od strony wody dolnej (w obrębie wypadu z kanałów ściekowych)

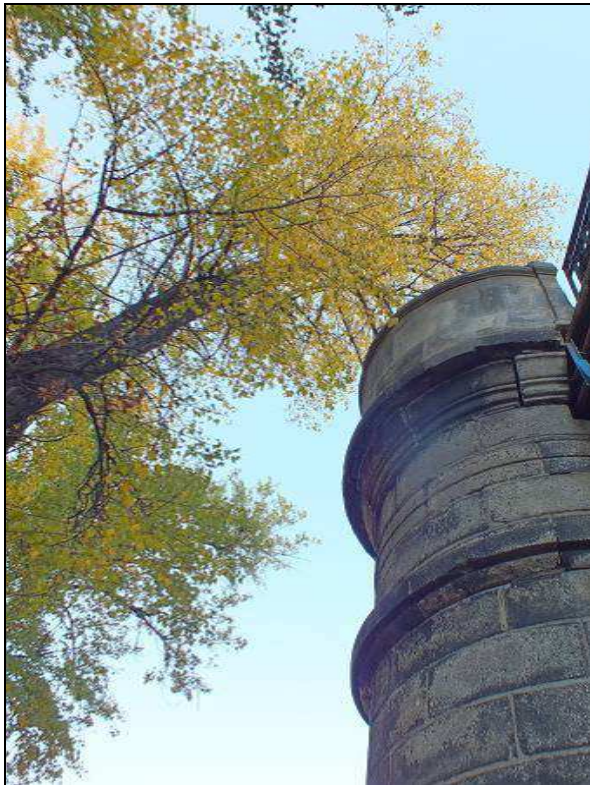
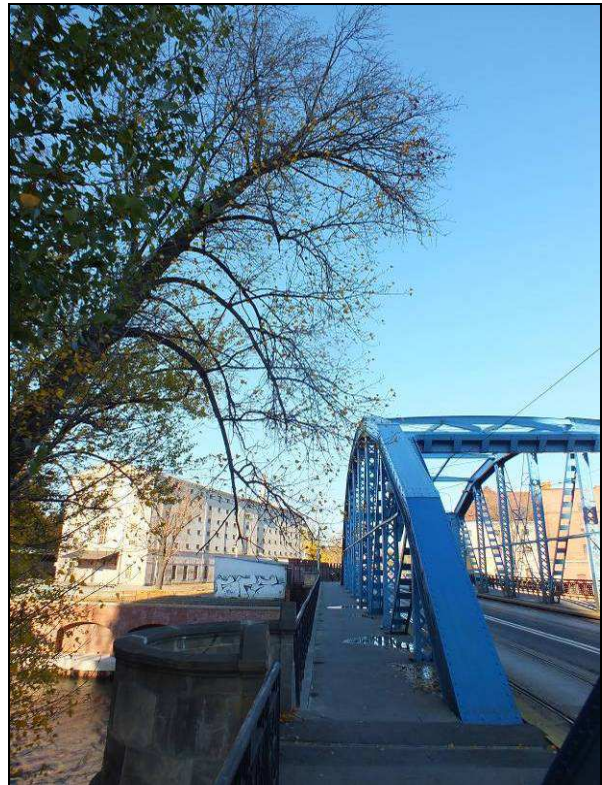
Rys. 5.176 Na zdjęciach powyżej widoczne gałęzie kolidujące ze skrajnią ruchu pieszoego na obiekcie drzewa rosnącego przy podporze pośredniej od strony wody dolnej

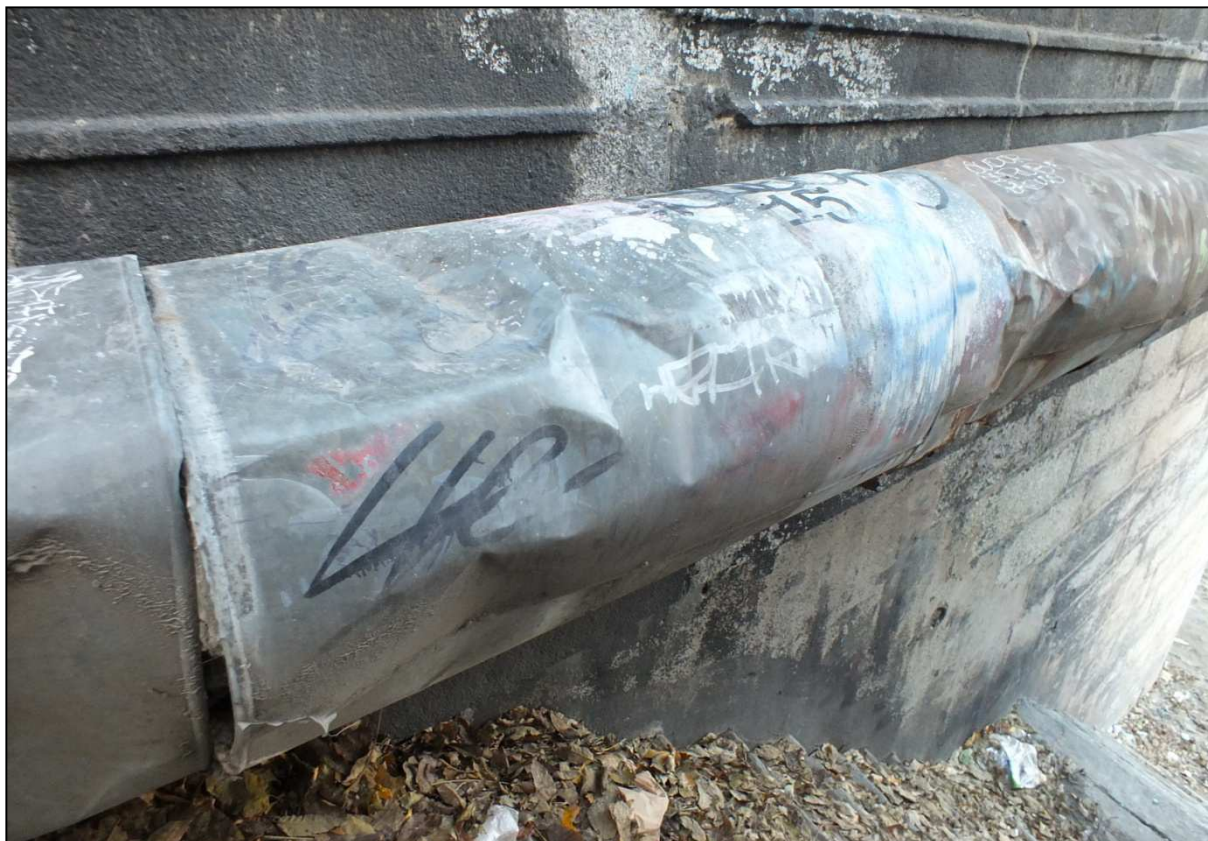
Rys. 5.177 Na zdjęciu powyżej widoczne zanieczyszczenia w postaci graffiti na powierzchni blach osłonowych instalacji obcych od strony wody górnej, widoczne również deformacje na powierzchni blach osłonowych

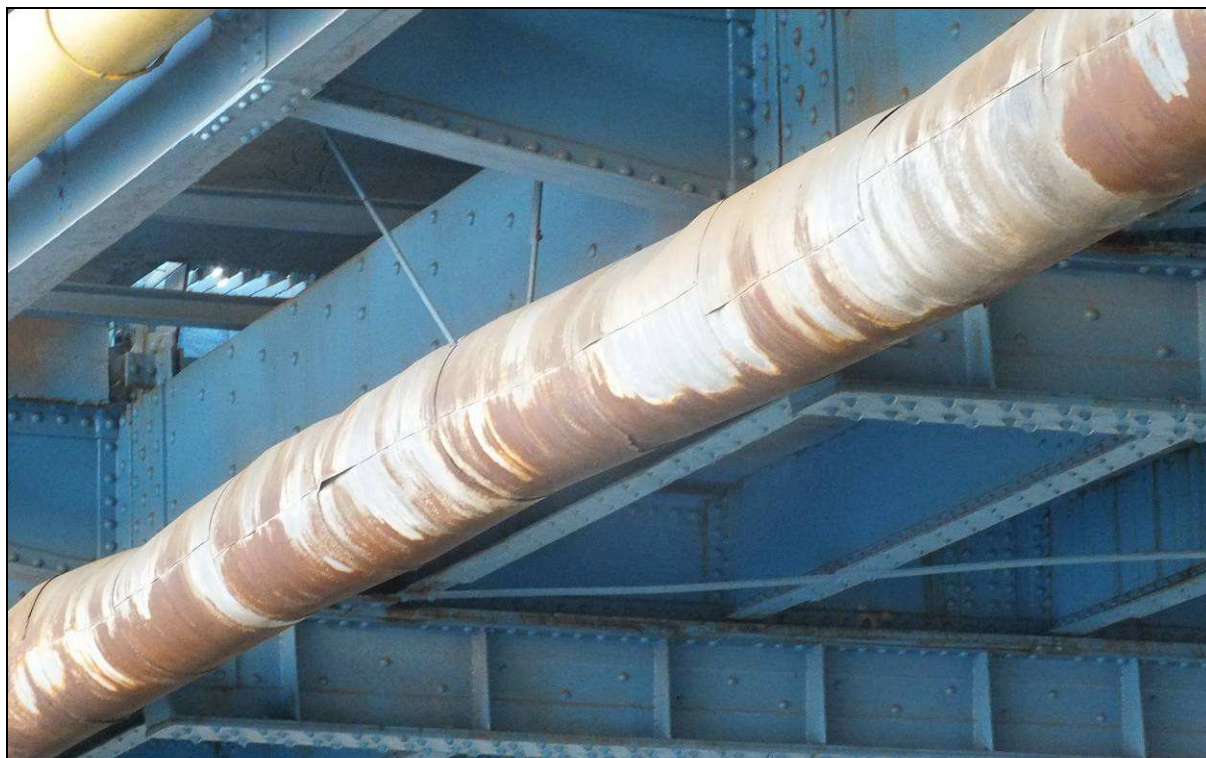
Rys. 5.178 Na zdjęciu powyżej widoczna rozległa korozja powierzchniowa i miejscowa korozja wżerowa na powierzchni blach osłonowych instalacji obcej pod obiektem od strony wody górnej

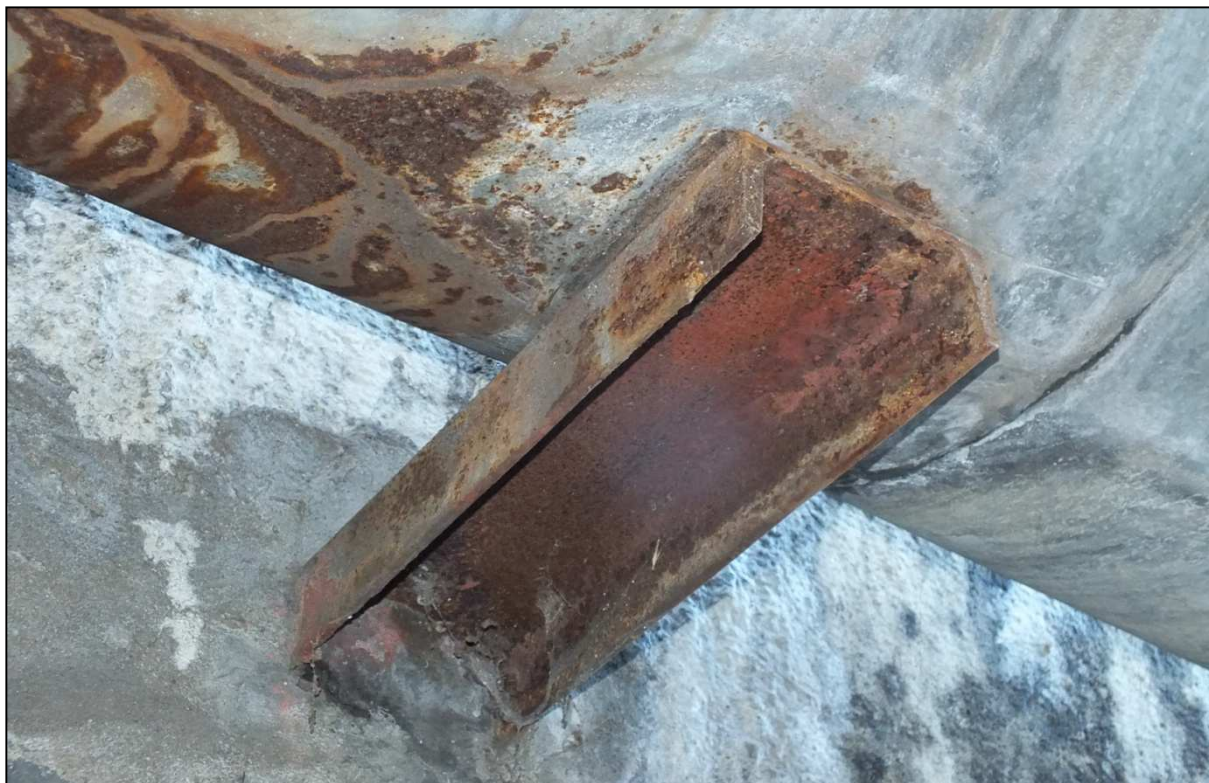
Rys. 5.179 Na zdjęciu powyżej widoczna intensywna korozja powierzchniowa i wżerowa stalowego elementu wspornikowego mocującego instalację obcą do przyczółka od strony ul. Podwale

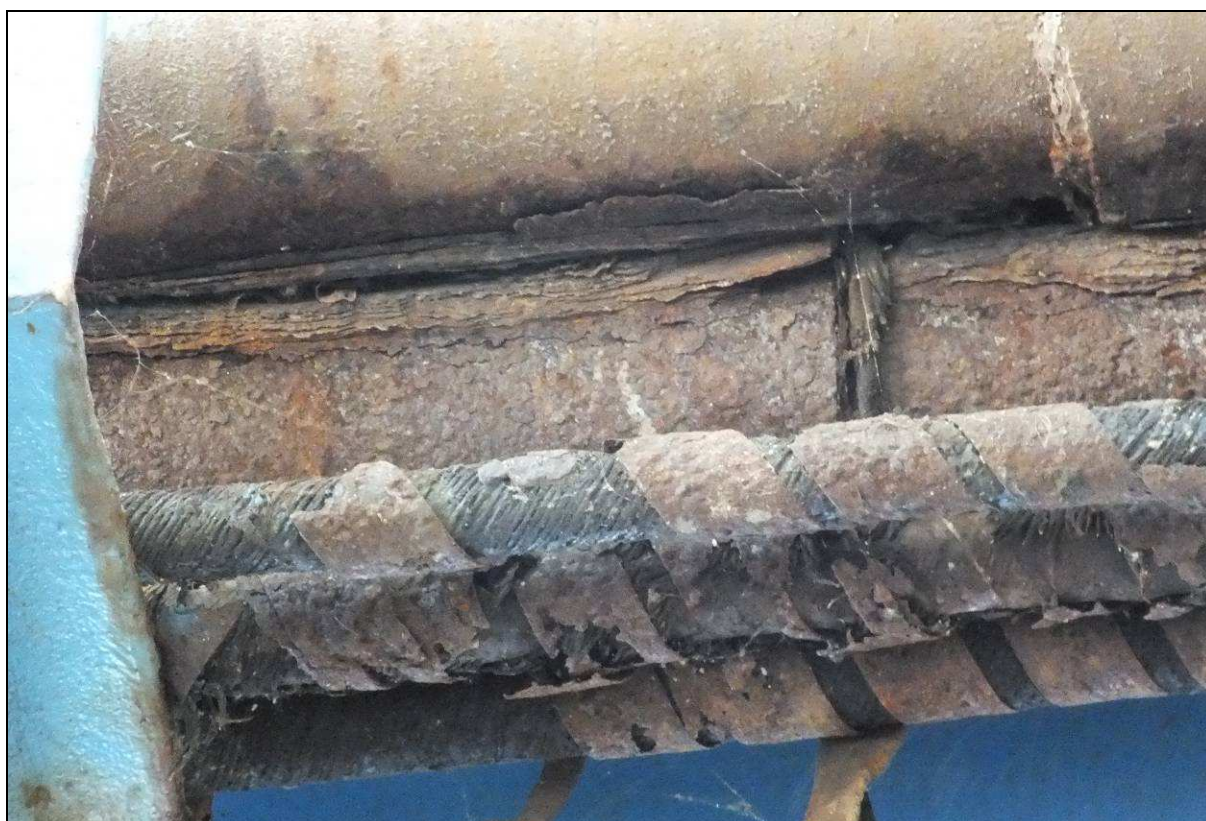
Rys. 5.180 Na zdjęciu powyżej widoczna intensywna korozja powierzchniowa wraz z towarzyszącymi wżerami, perforacjami i rozwarstwieniami materiału rur osłonowych sieci obcych podwieszonych pod obiektem od strony wody dolnej

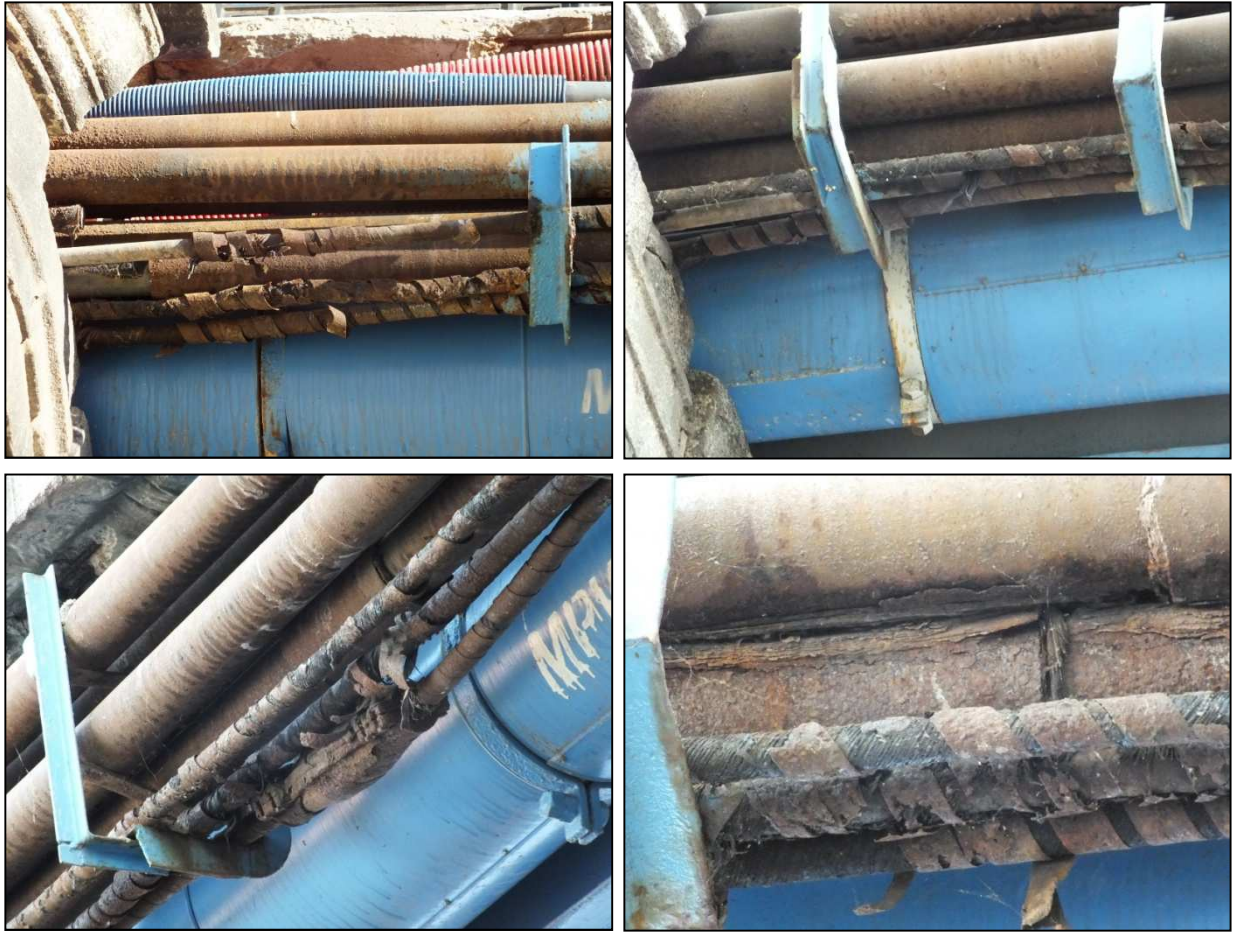
Rys. 5.181 Na zdjęciach powyżej widoczne liczne przykłady intensywnej korozji powierzchniowej wraz z towarzyszącymi wżerami, perforacjami i rozwarstwieniami materiału rur osłonowych sieci obcych podwieszonych pod obiektem od strony wody dolnej

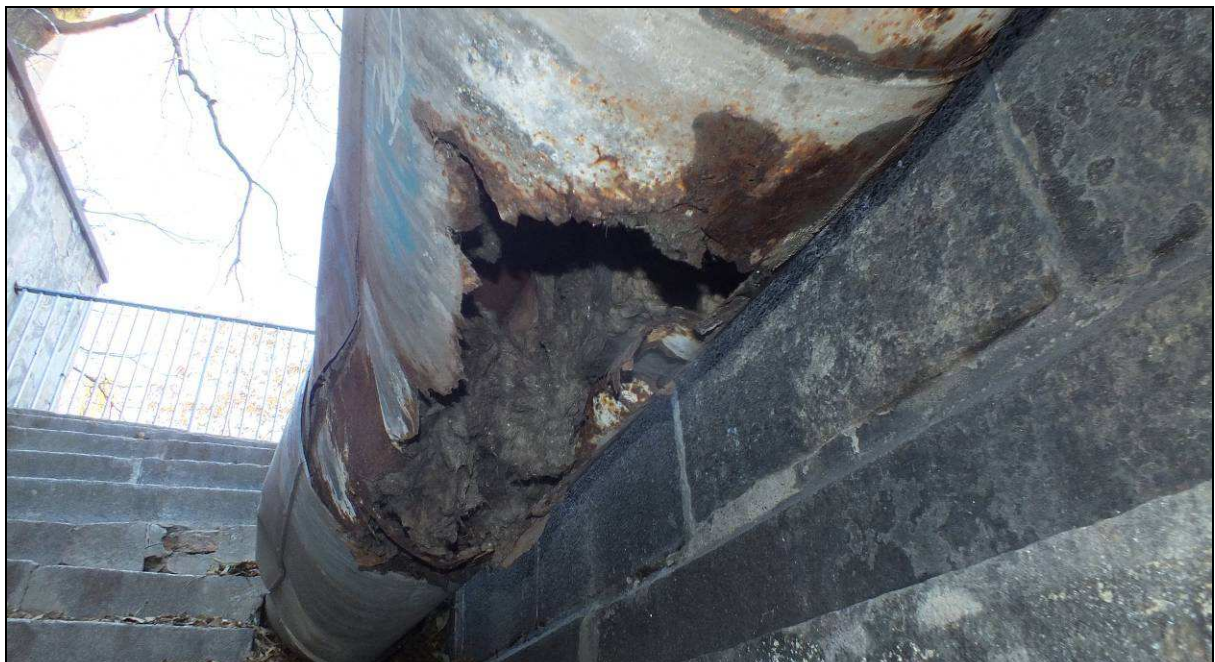
Rys. 5.182 Na zdjęciu powyżej widoczna intensywna korozja powierzchniowa i wżerowa wraz z towarzyszącymi rozległymi perforacjami stalowych blach osłonowych instalacji obcej wzdłuż przyczółka od strony ul. Podwale od strony wody górnej

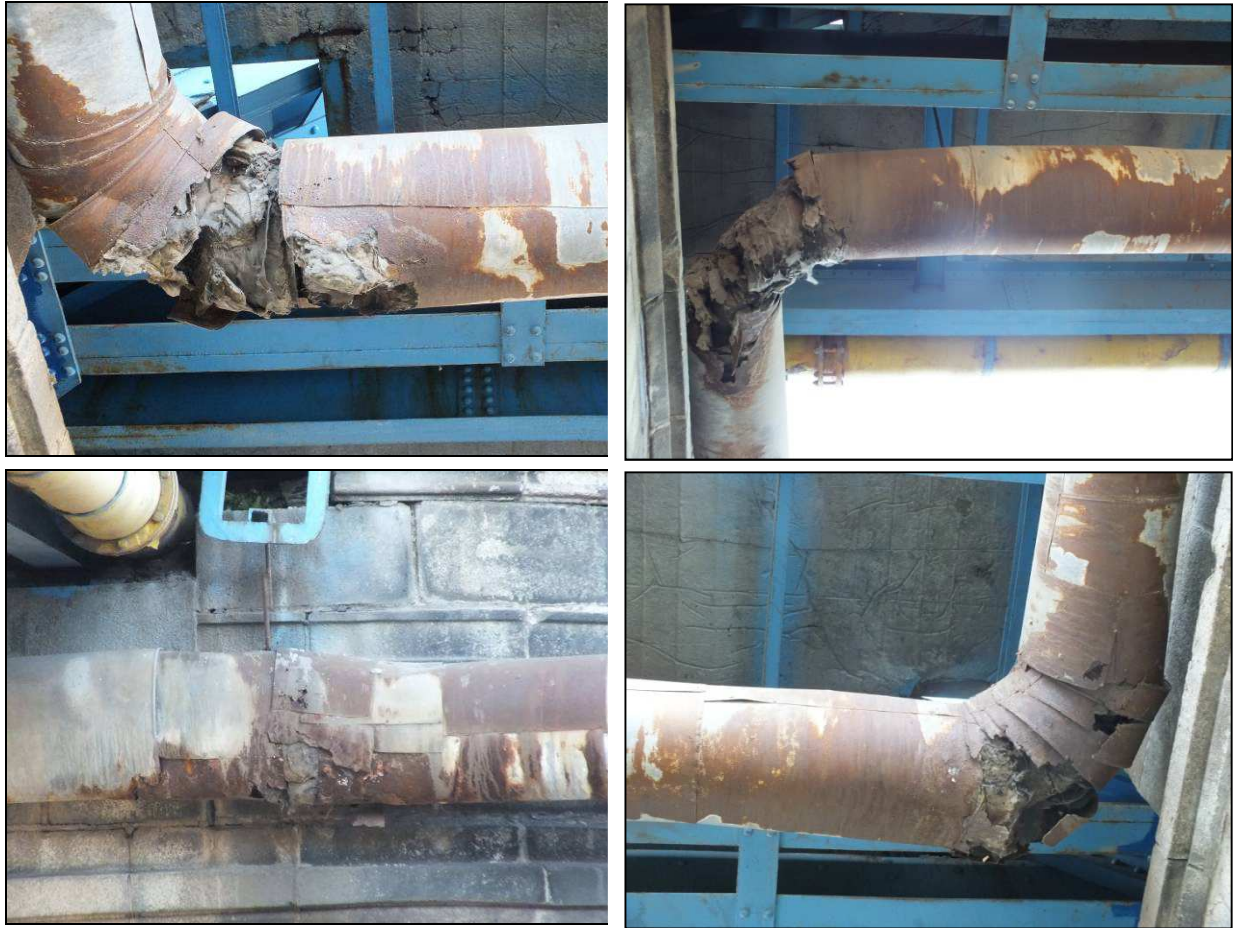
Rys. 5.183 Na zdjęciach powyżej widoczne liczne przykłady intensywnej korozji powierzchniowej i wżerowej wraz z towarzyszącymi rozległymi perforacjami stalowych blach osłonowych instalacji obcej podwieszanej pod obiektem od strony wody górnej

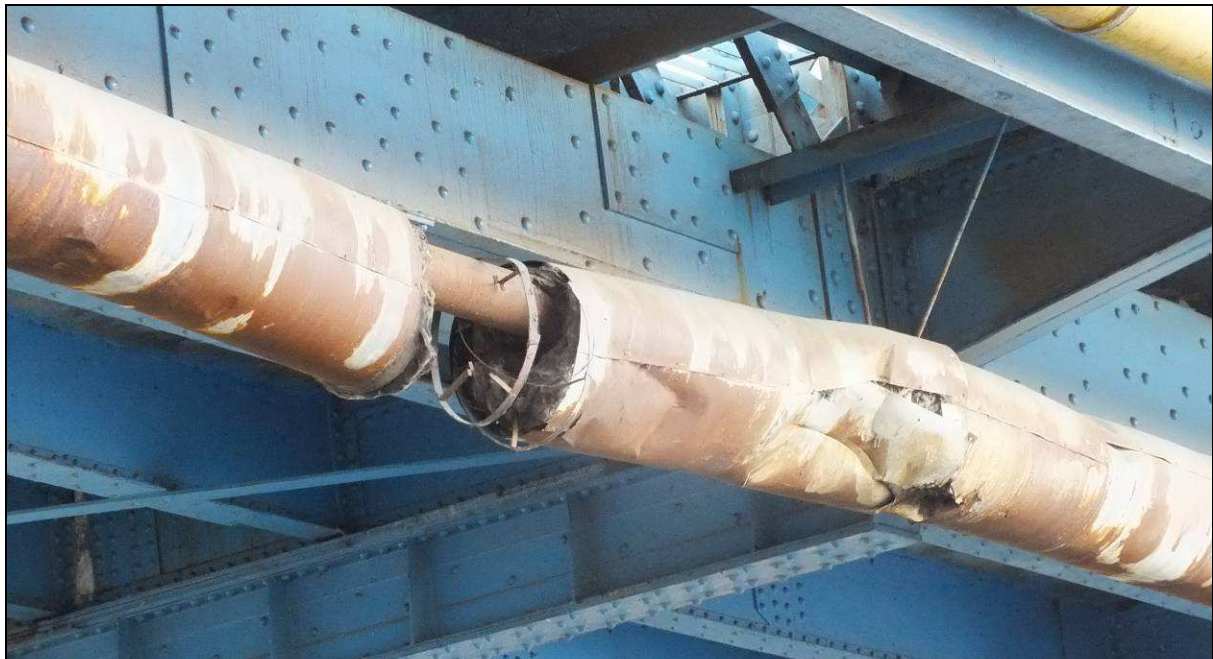
Rys. 5.184 Na zdjęciu powyżej widoczna rozległa korozja powierzchniowa oraz miejscowe ubytki stalowych blach osłonowych instalacji obcej podwieszanej pod obiektem od strony wody górnej

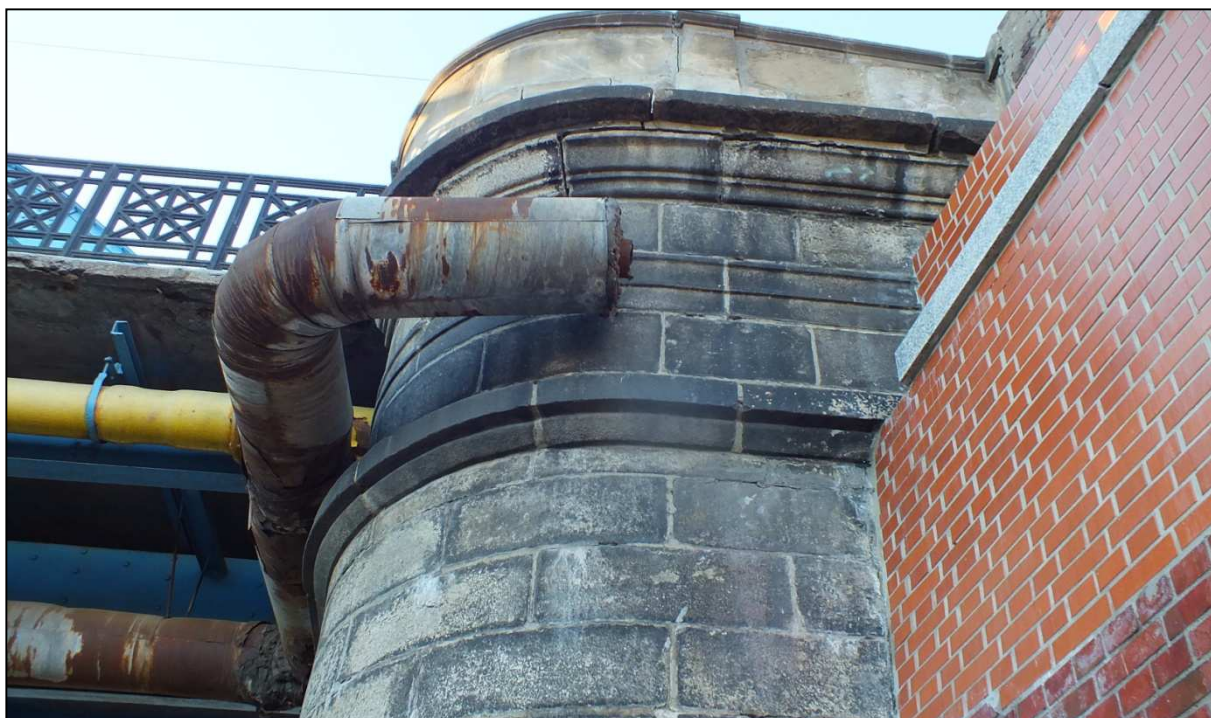
Rys. 5.185 Na zdjęciu powyżej widoczny brak ciągłości instalacji obcej podwieszanej pod obiektem od strony wody górnej w obrębie przyczółka od strony ul. Mostowej
