ISO 9001  
BUREAU VERITAS  
Certification

PL 7000332

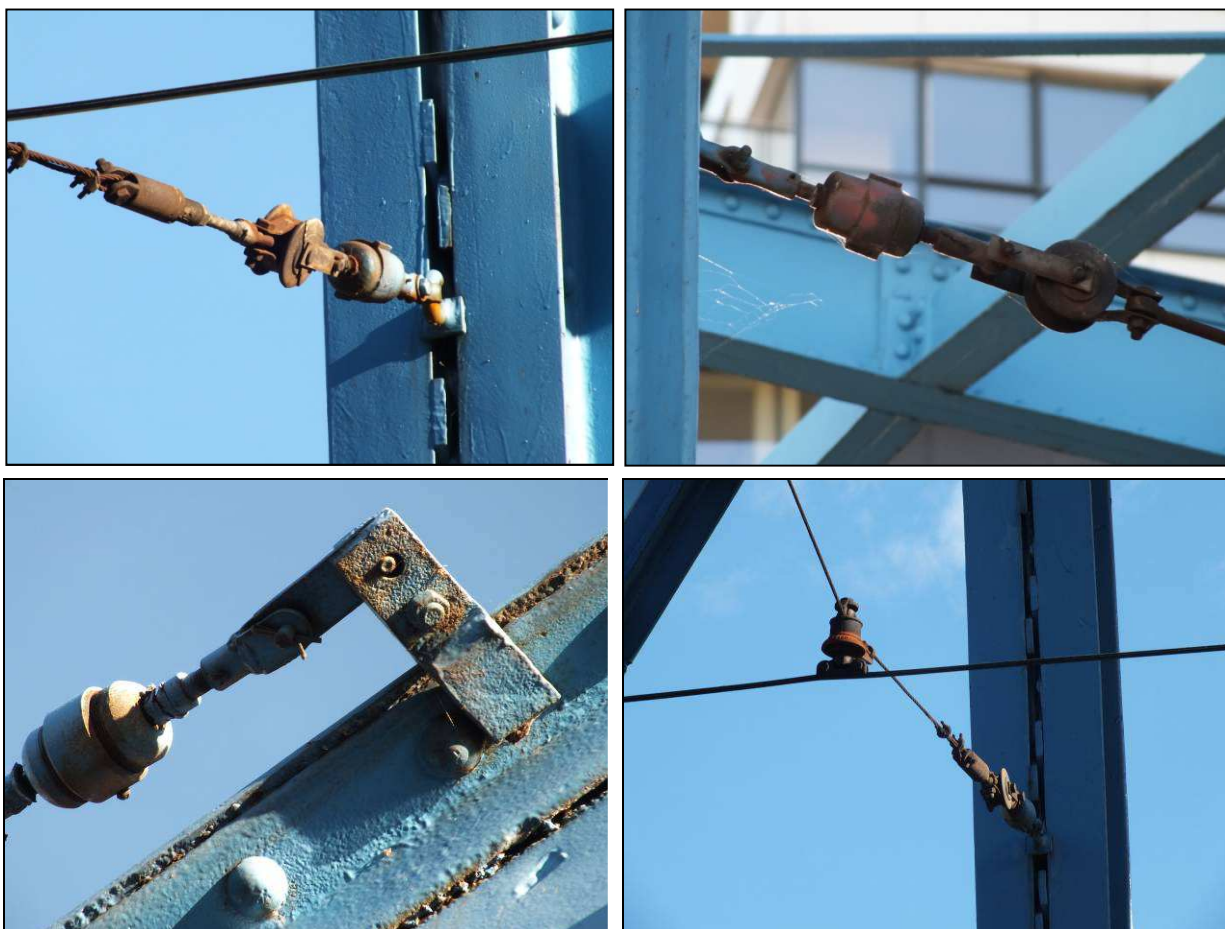
Rys. 5.186 Na zdjęciach powyżej widoczne liczne przykłady rozległej korozji powierzchniowej elementów mocujących sieć trakcyjną torowiska tramwajowego do dźwigarów kratownicowych

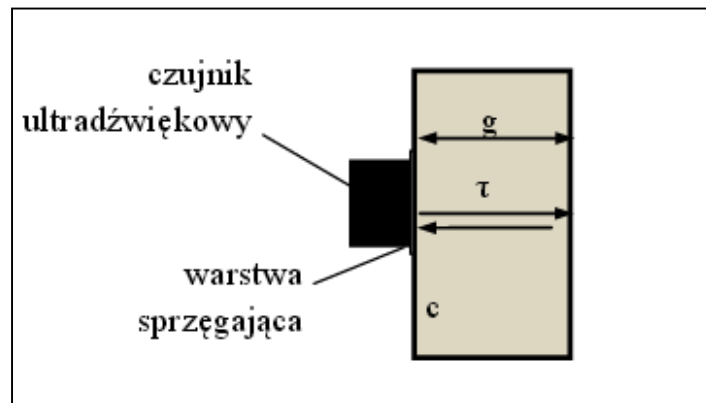
Rys. 6.2 Schematyczne przedstawienie metody ultradźwiękowej
