**Załącznik nr 3.  
Ekspertyzy stanu technicznego  
wiaduktów**

Nr opracowania: **TPM – 395/TP - 87/2015**

## **EKSPERTYZA**

### **WIADUKTU DROGOWEGO NR I NAD JEDNOTOROWĄ LINIĄ KOLEJOWĄ W CIĄGU ULICY GAZOWEJ WE WROCŁAWIU**

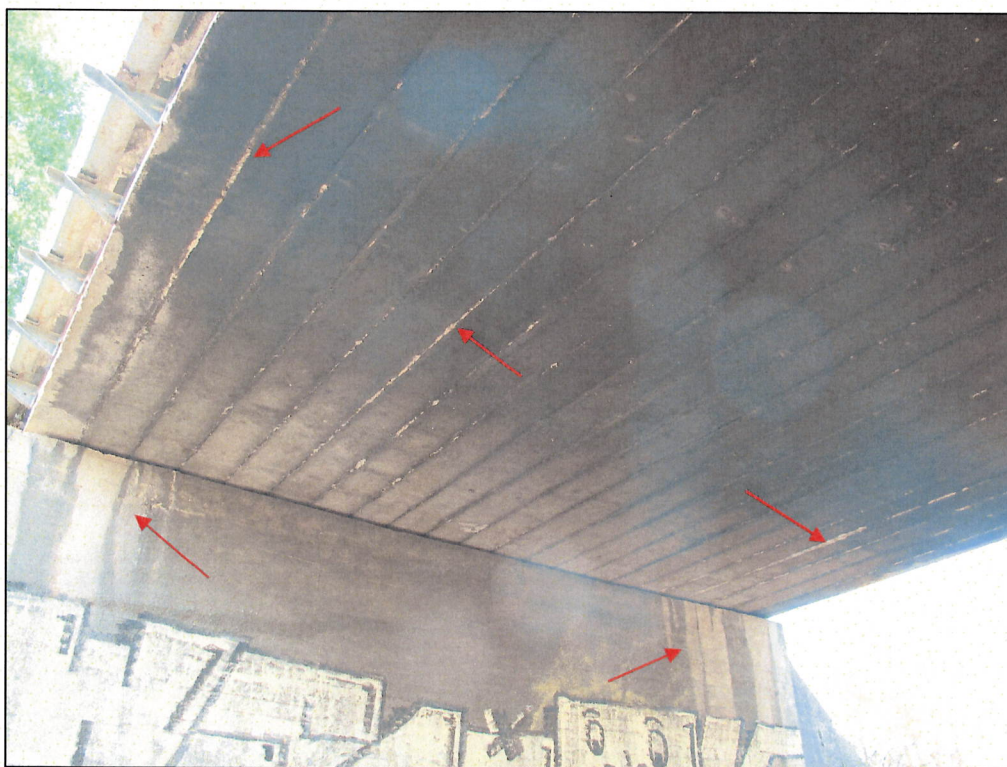
- Liczne wapienne wykwity wzdłuż styków podłużnych belek (rys. 5.2).
- Drobne rdzawe i wapienne wykwity na spodzie belek (rys. 5.3).
- Miejscowo na belkach gzymsowych ubytki betonu i korozję odsłoniętego zbrojenia (rys. 5.4).
- Na bocznych powierzchniach belek odspojone fragmenty nadlanego betonu oraz miejscowo korozję odsłoniętego zbrojenia (rys. 5.4 i 5.5).

Rys. 5.2. Wykwity wapienne na spodniej stronie belek. Zacieki na ścianie czołowej podpory P1

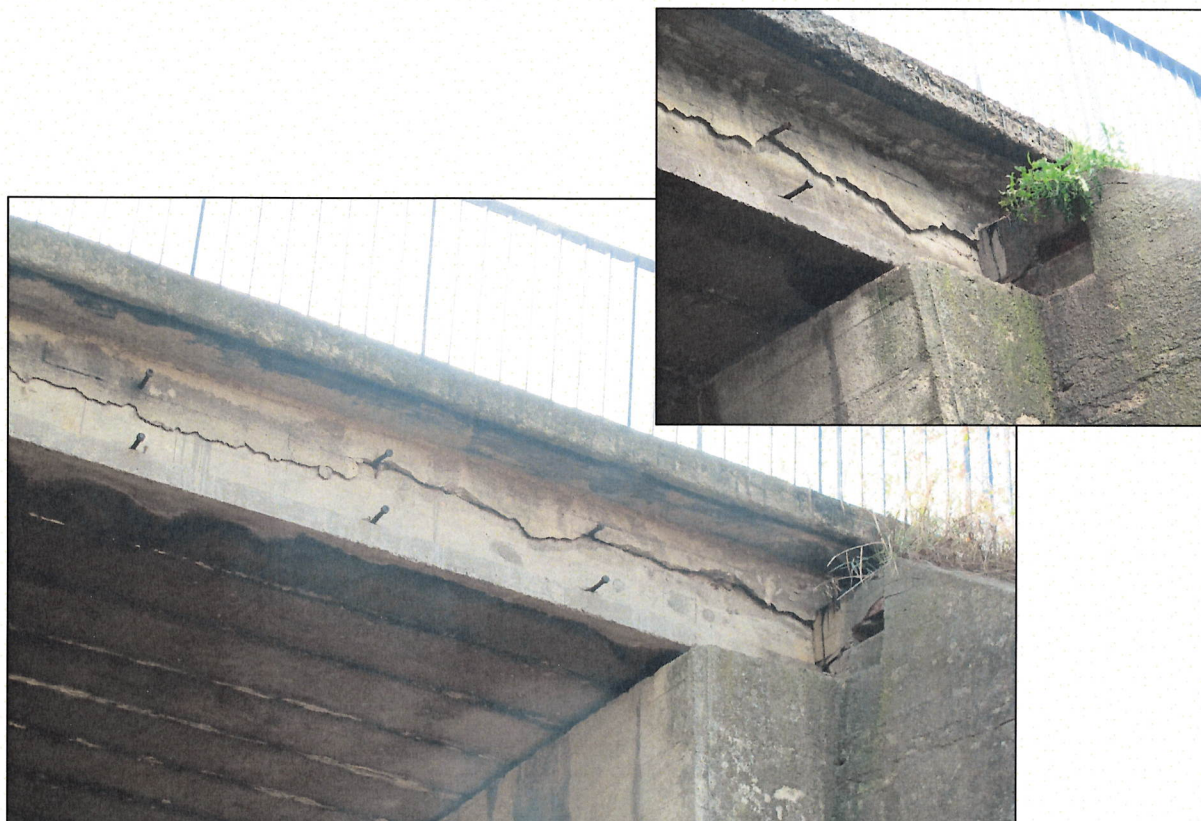
Rys. 5.4. Odspojenie nadbetonu i zawilgocenie spodu belki skrajnej, oraz ubytki betonu i korozja odsłoniętego zbrojenia belki gzymsowej – widok od strony Wrocławia (na górnym zdjęciu stan z roku 2007 – brak istotnych zmian)

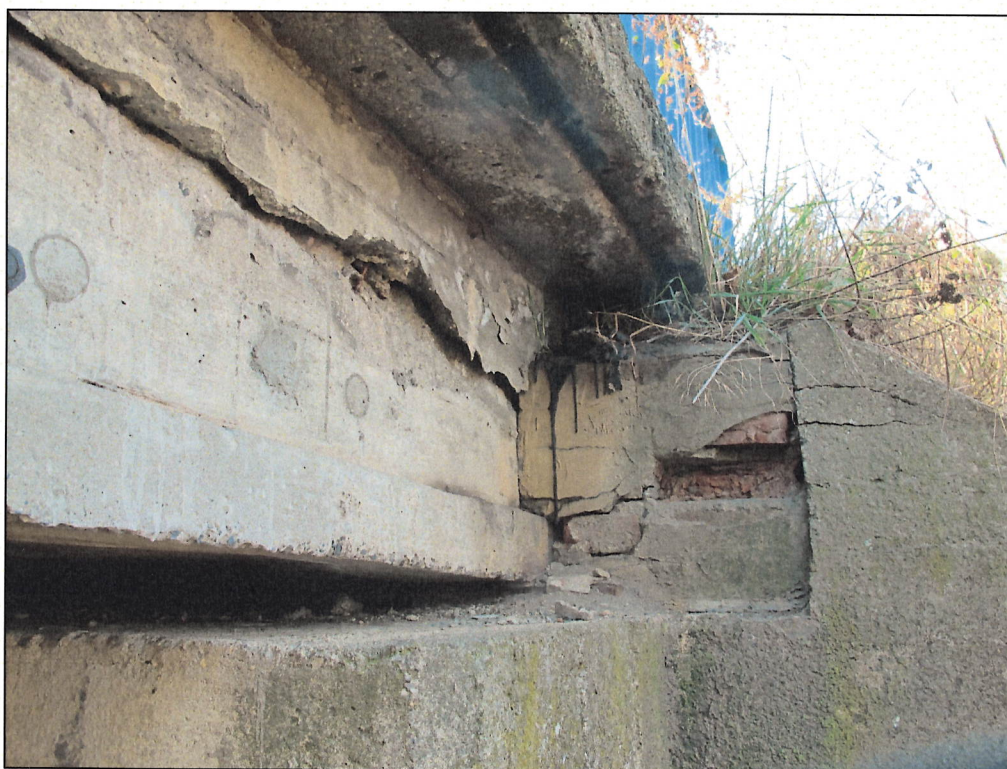
Rys. 5.5. Odspojone fragmenty nadlanego betonu oraz wykwyty wapienne na bocznej po wierzchni belki oraz spodzie wspornika – widok od strony Wrocławia

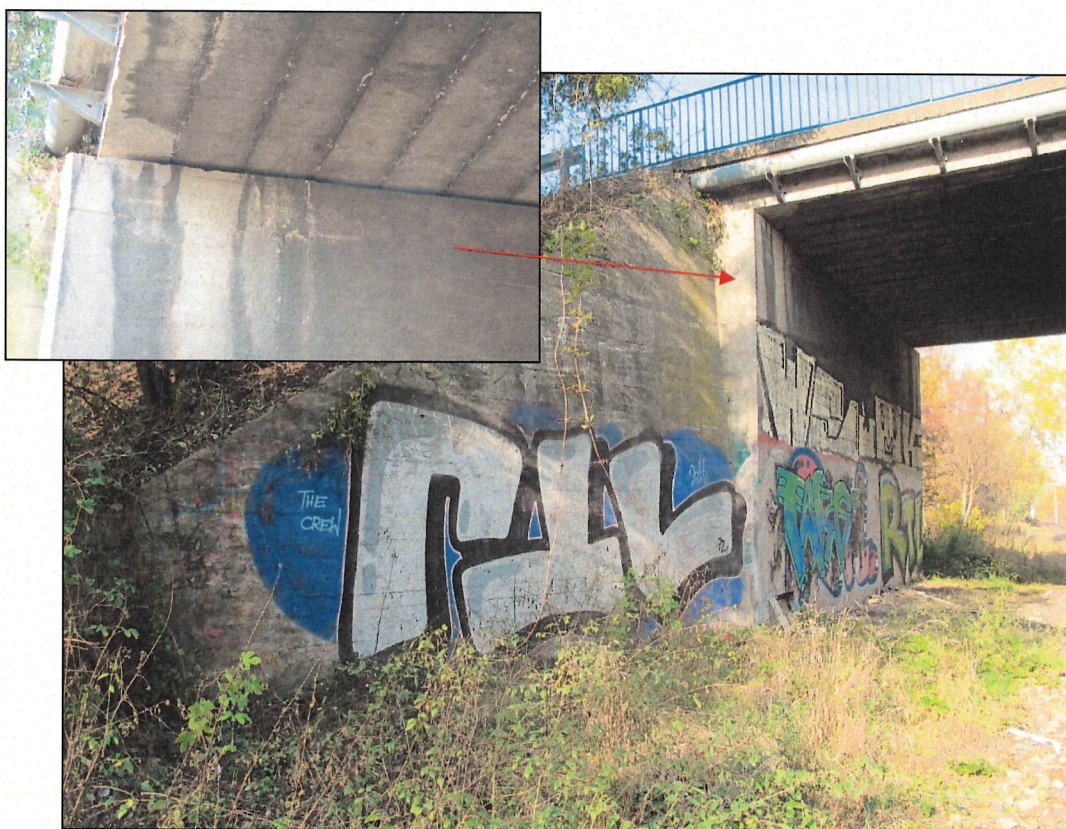
Rys. 5.6. Zacieki na ścianie czołowej przyczółka od strony Centrum oraz graffiti na skrzydłach i korpusie podpory P1

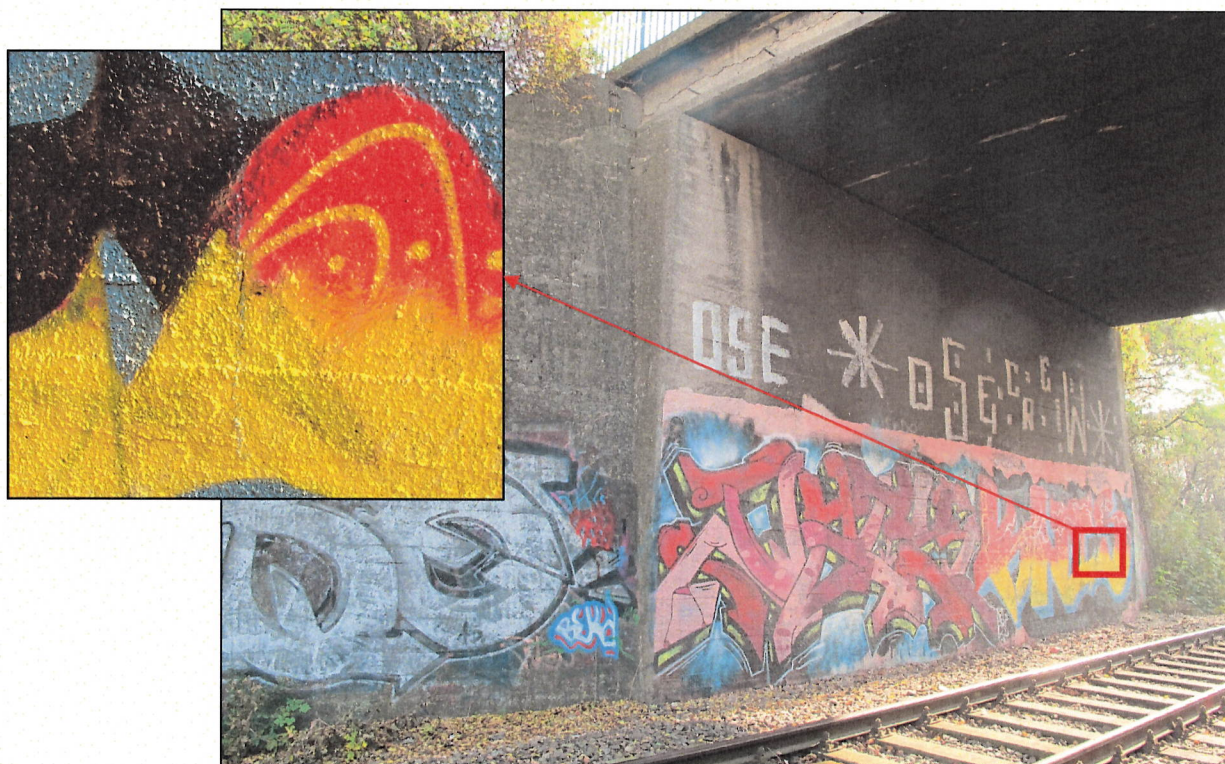
Rys. 5.8. Zacieki oraz lokalne zarysowania na ścianie czołowej przyczółka od strony Brochowa oraz graffiti na skrzydle i powierzchni czołowej podpory P2

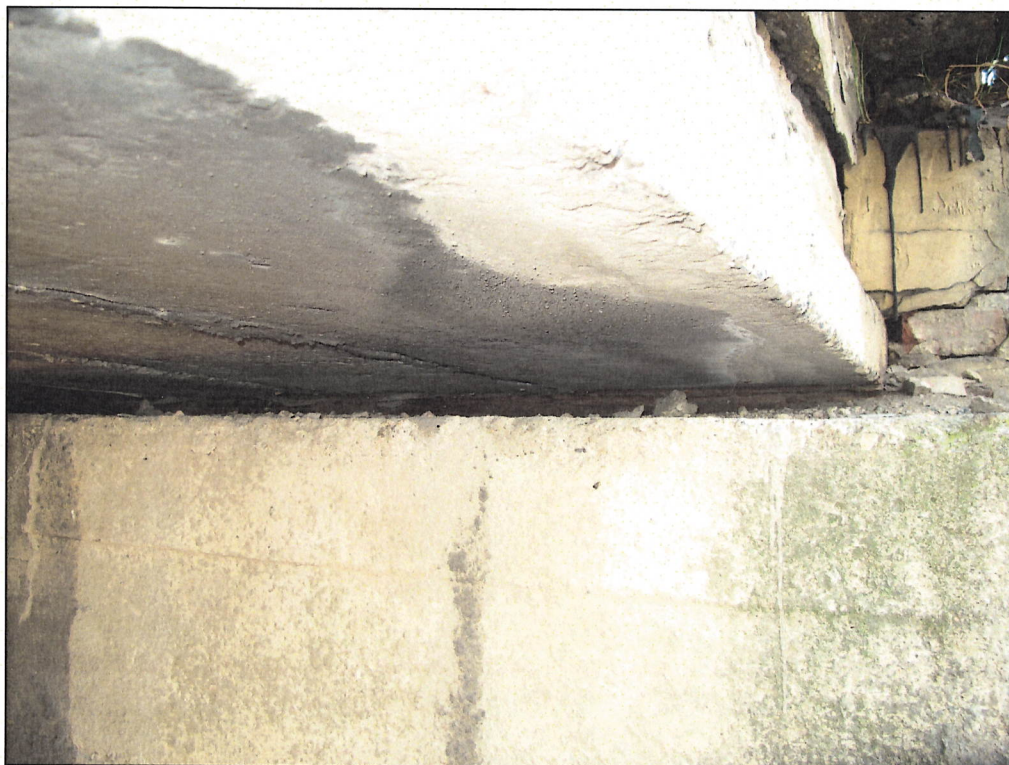
Łożyska w formie zabetonowanych szyn nie są zabezpieczone antykorozyjnie. Na skutek przecieków przez szczeliny dylatacyjne w strefie podchodnikowej, łożyska uległy korozji powierzchniowej. Zaleganie zanieczyszczeń oraz materiału ziemnego na niszach podłożyskowych sprzyja utrzymywaniu się wilgoci w obrębie zakończeń łożysk i sprzyja ich intensywnej korozji (rys. 5.9). Nie stwierdzono jednak uszkodzeń wskazujących na niewłaściwą pracę łożysk.

Rys. 5.9. Skorodowane zakończenie łożyska na podporze P1 od strony Wrocławia; zacieki wapienne na bocznej powierzchni belki i spodzie belki gzymsowej

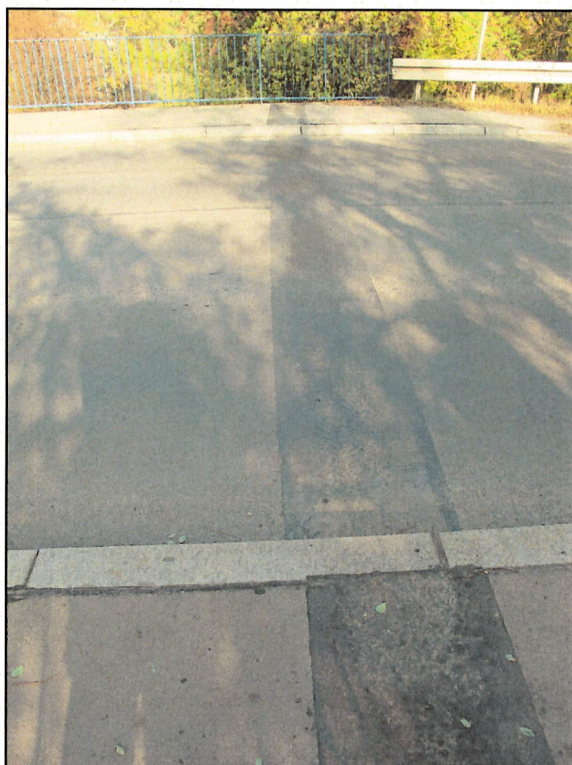
Rys. 5.10. Bitumiczne przekrycie dylatacyjne w poziomie nawierzchni jezdni bez uszkodzeń. Dylatacja chodnika od strony Brochowa z lokalnymi zaniżeniami masy bitumicznej

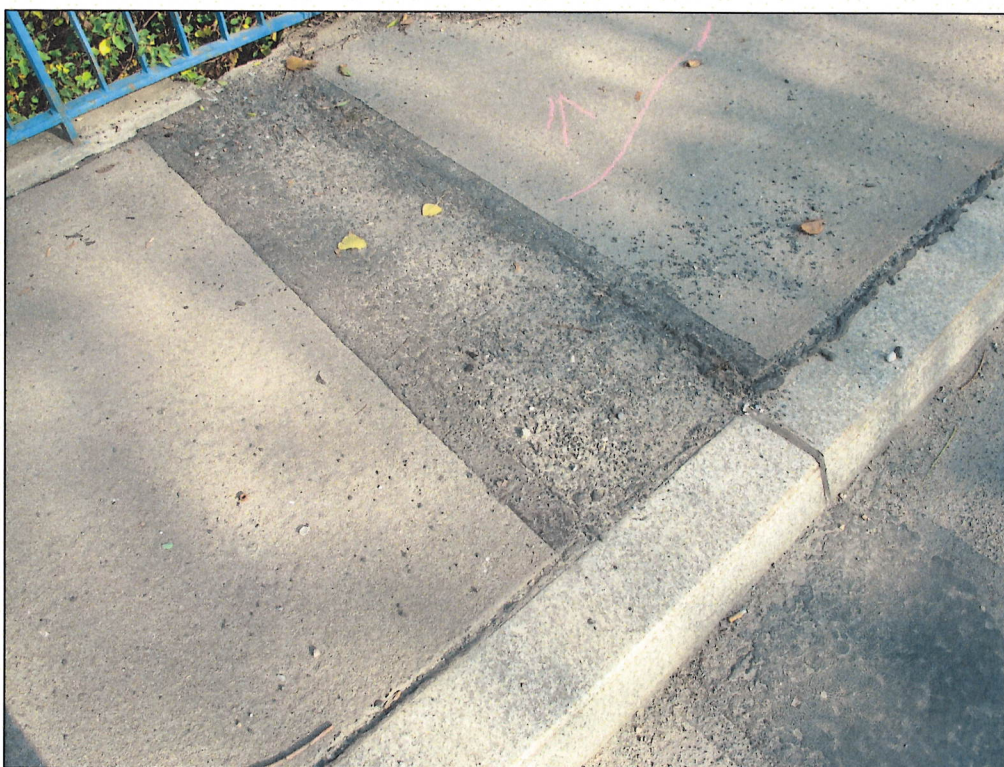
Rys. 5.11. Bitumiczne przekrycie dylatacyjne w poziomie nawierzchni chodnika z drobnymi spękaniami i lokalnymi deformacjami w postaci zapadnięć masy bitumicznej

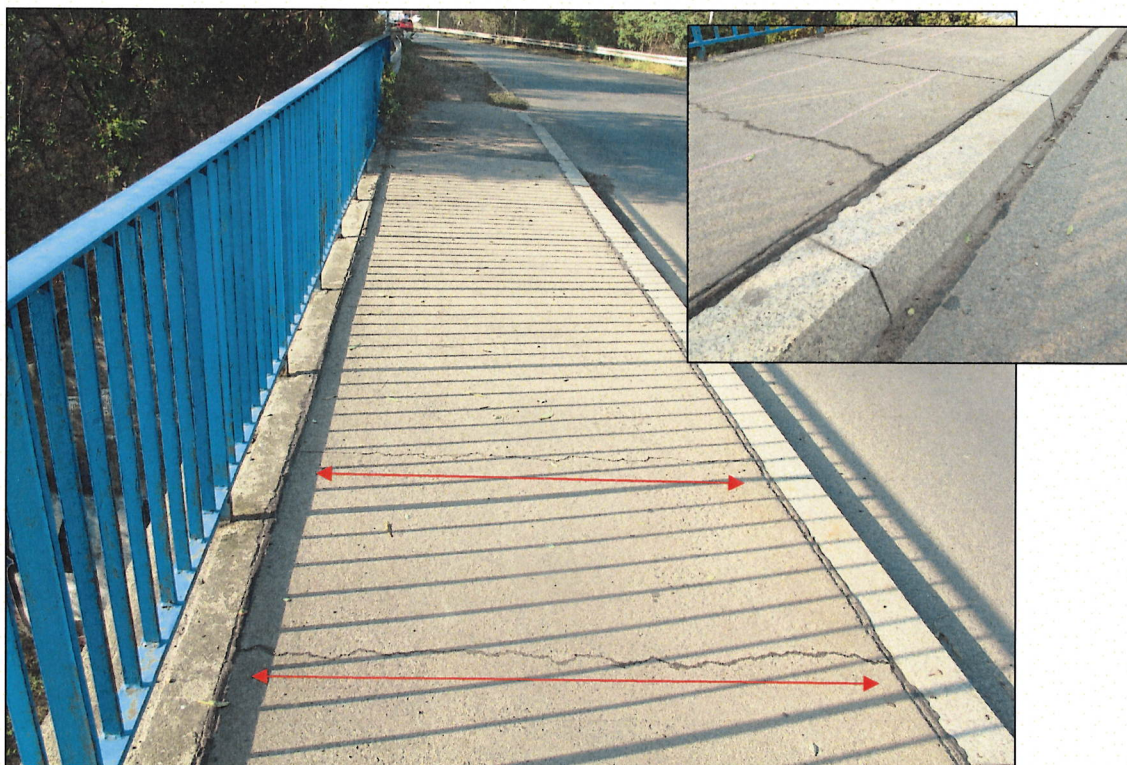
- ◆ Stan nawierzchni jezdni nie budzi zastrzeżeń (rys. 5.10 ÷ 5.12). Jedynie miejscowo zbyt małe spadki poprzeczne mogą utrudniać prawidłowy odpływ wody z obiektu.
- ◆ Nawierzchnia chodnika po stronie Kobierzyc wykazuje uszkodzenia w postaci poprzecznych spękań (rys. 5.12) występujących lokalnie.

Rys. 5.12. Balustrada i chodnik od strony Kobierzyc. Spękania poprzeczne w nawierzchni chodnika, rozległe odspojenia nawierzchni

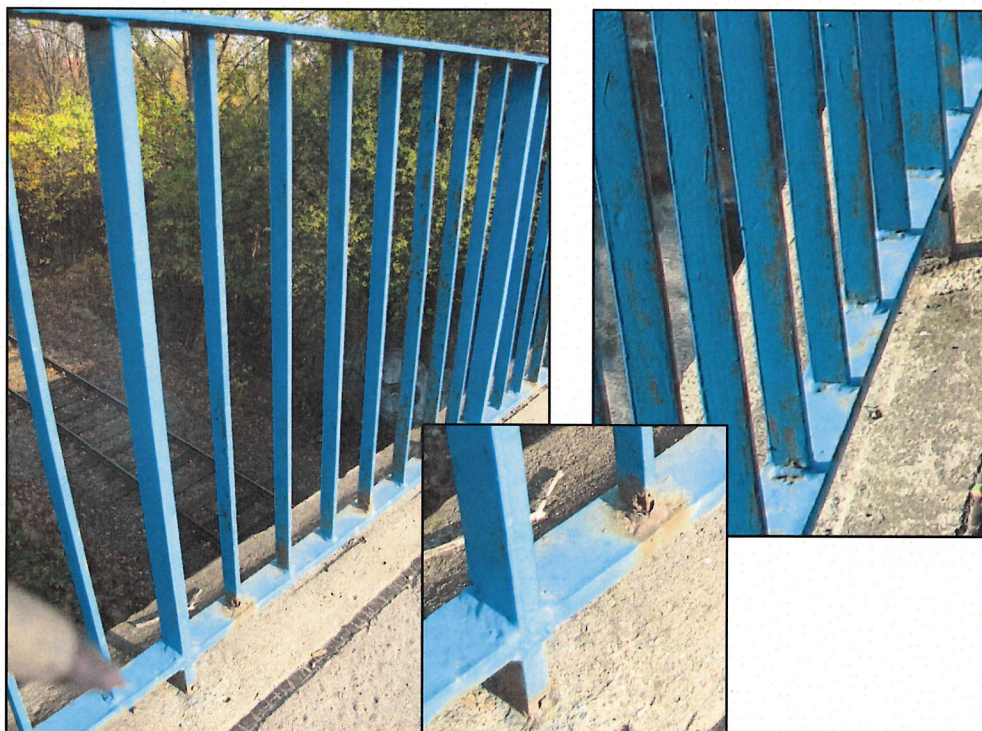
- ◆ Przekrycia dylatacyjne w jezdni nie wykazują istotnych uszkodzeń oraz objawów niewłaściwej pracy (rys. 5.10). Dylatacja w chodnikach wykazuje miejscowe spękania wzdłuż krawędzi z nawierzchnią chodnika oraz lokalne deformacje w postaci zaniżeń masy bitumicznej (rys. 5.10, 5.11).
- ◆ Na spodzie ustroju niosącego i podporach widoczne są jasne odbarwienia które powstały jeszcze przed remontem pomostu w roku 2007. W trakcie oględzin obiektu nie zaobserwowano zawilgoceń w rejonie wzmiankowanych odbarwień, trudno jest więc jednoznacznie stwierdzić czy doszło do odnowienia przecieków przez pomost.
- ◆ Nie zaobserwowano odspojień bitumicznych uszczelnień liniowych wzdłuż krawężnika i gzymsu (rys. 5.11 – 5.13).
- ◆ Wysokość balustrady na obiekcie jest niedostateczna, wynosząca 1,0 m (rys. 5.12). Na balustradach występuje korozja podpowłokowa i miejscowe ogniska korozji (rys. 5.13).

Rys. 5.13 Korozja na balustradach w postaci powierzchniowej korozji podpowłokowej oraz miejscowych ognisk korozji nawierzchni chodnika, rozległe odspojenia nawierzchni

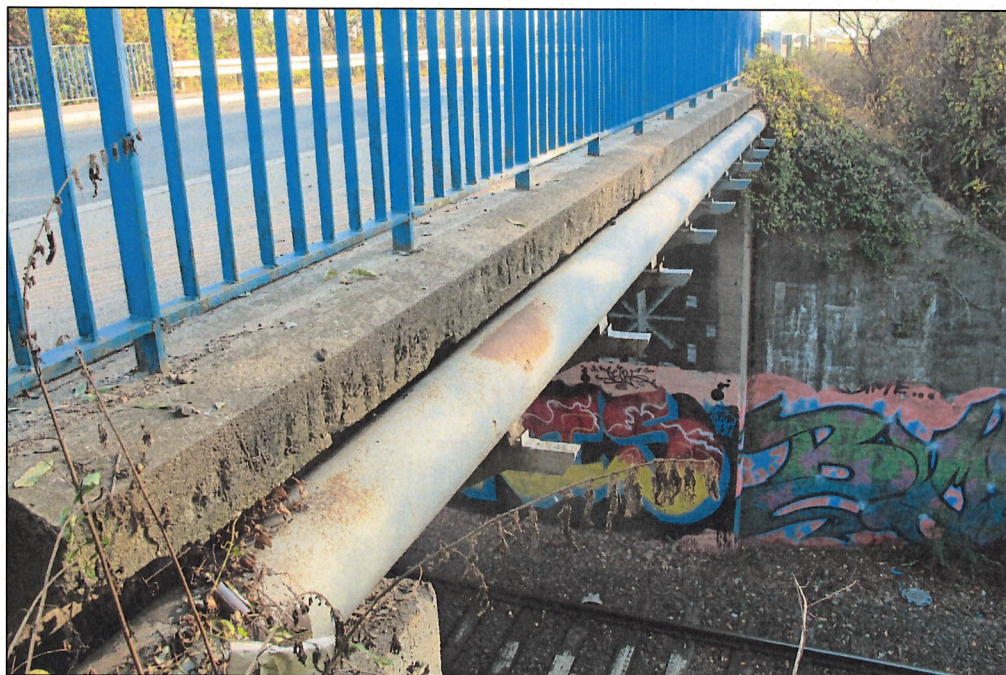
Podczas wizji lokalnej stan obudowy urządzenia obcego od strony Kobierzyc oceniono jako dobry. Występują jedynie lokalne ogniska korozji powierzchniowej na obudowie rurociagu (rys. 5.14).

Rys. 5.14. Rurociąg oraz mocowanie rurociagu od strony Kobierzyc; miejscowe ogniska korozji powierzchniowej

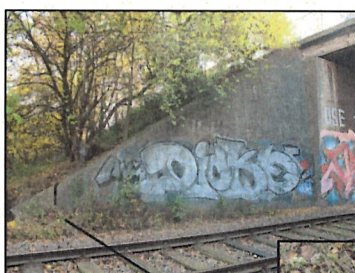
Rys. 5.15. Skrzydło przyczółka od strony Brochów/Wrocław Centralny – przesunięcie murku oporowego na zakończeniu skrzydła oraz duże drzewa porastające na skarpie w bezpośredniej bliskości skrzydła

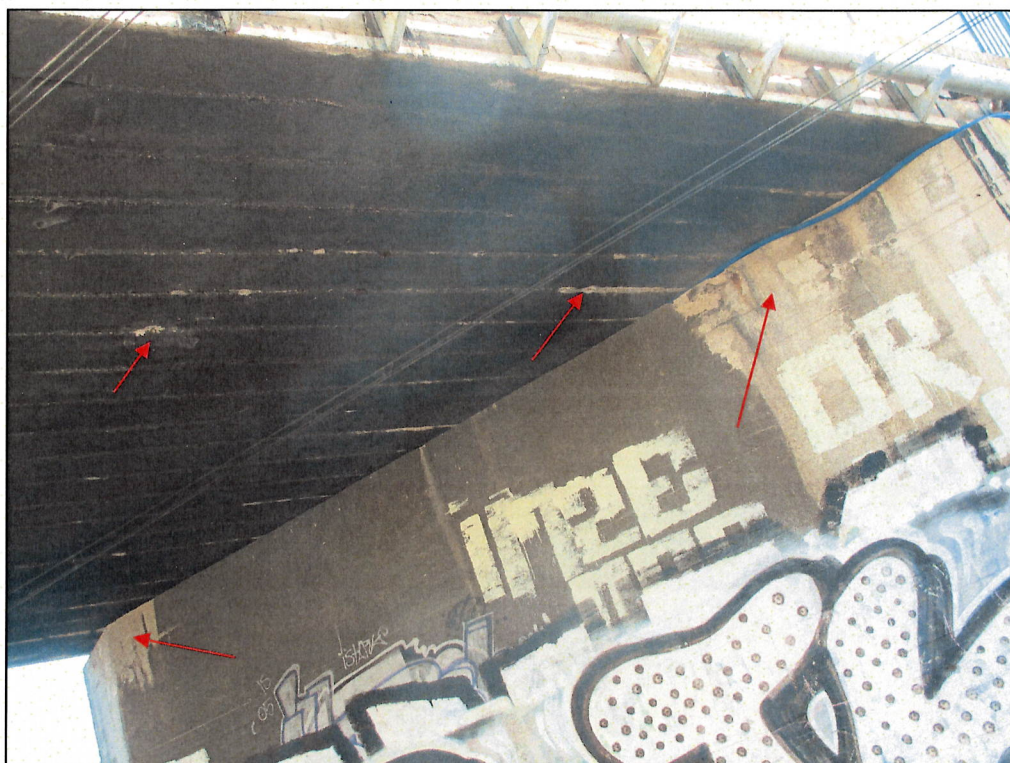
Rys. 5.2. Wykwity wapienne na spodniej stronie belek. Zacieki na ścianie czołowej przyczółka P2 w obrębie chodników

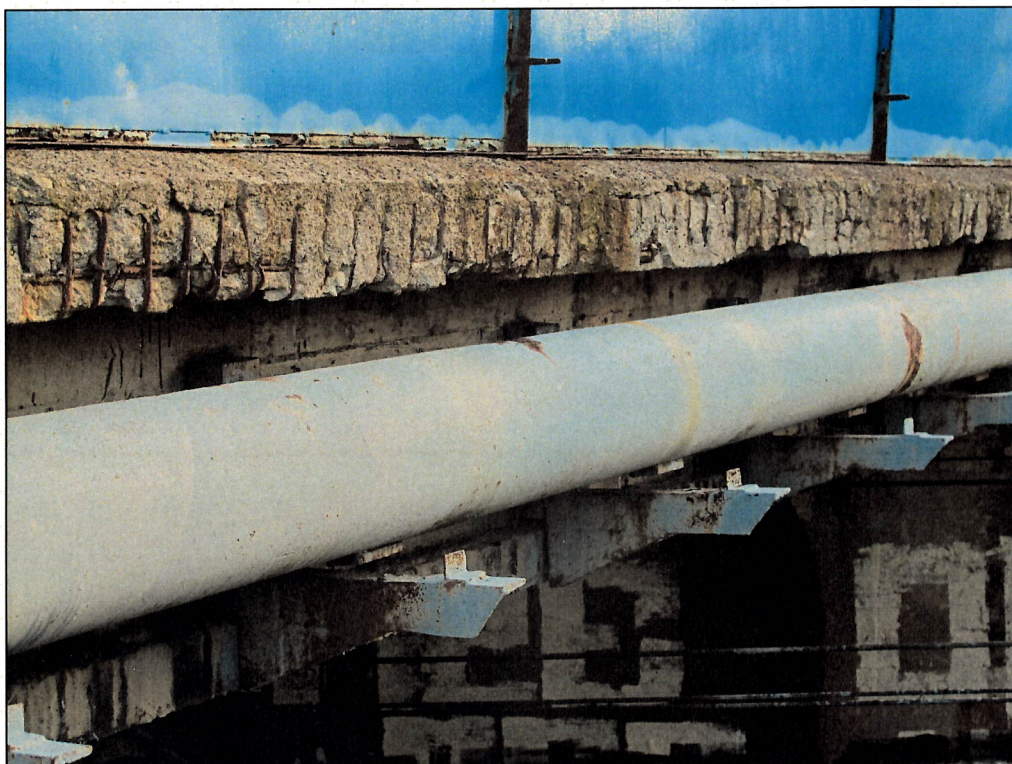
Rys. 5.3. Ubytki betonu oraz korozja odsłoniętego zbrojenia – belka  
gzymsowa od strony Międzyzlesia

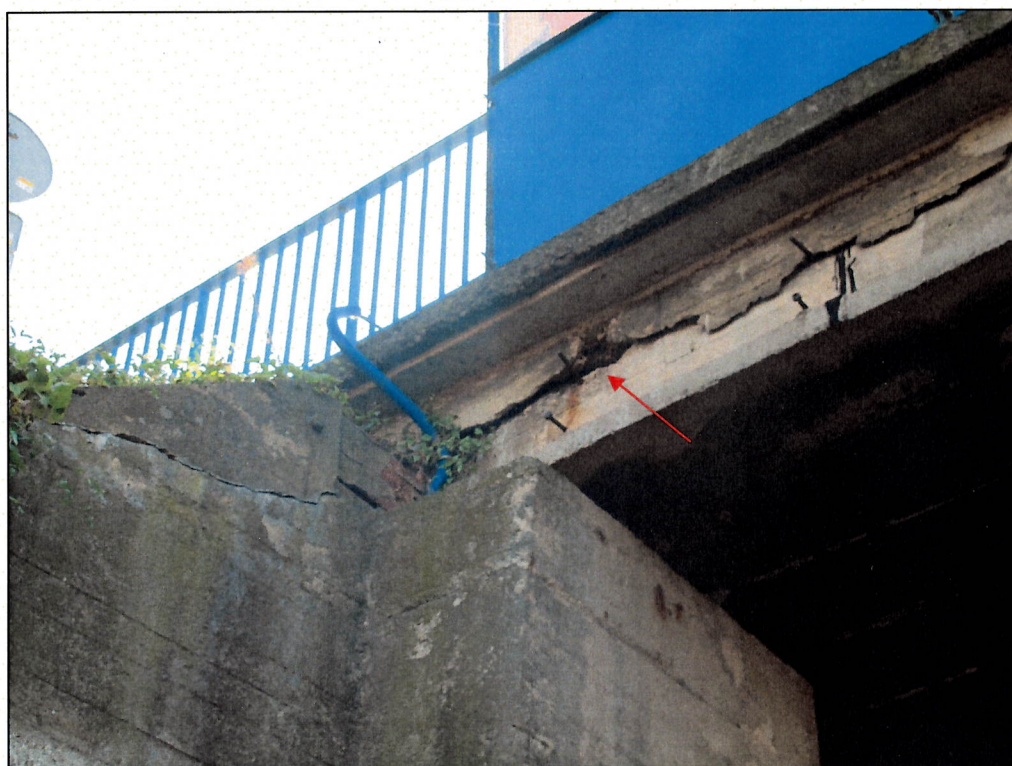
Rys. 5.4. Odspojenia fragmentów nadbetonu do których doszło jeszcze przed  
remontem wiaduktu w roku 2007, rdzawe zacieki i wycieki bitumu  
na bocznej powierzchni skrajnej belki od strony Wrocławia

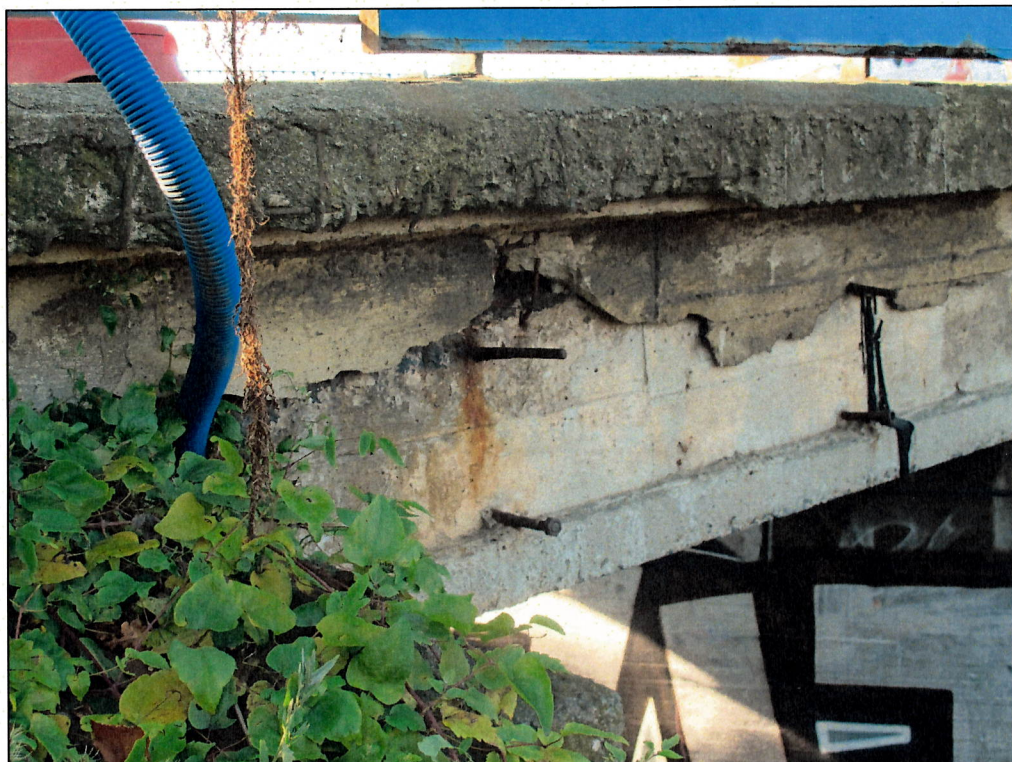
Rys. 5.5 Ubytki betonu oraz korozja odsłoniętego zbrojenia na belce gzymsowej od strony stacji Wrocław Główny / Brochów. Odspojenia fragmentów nadlanego betonu, rdzawe zacieki i wycieki bitumu na bocznej powierzchni skrajnej belki

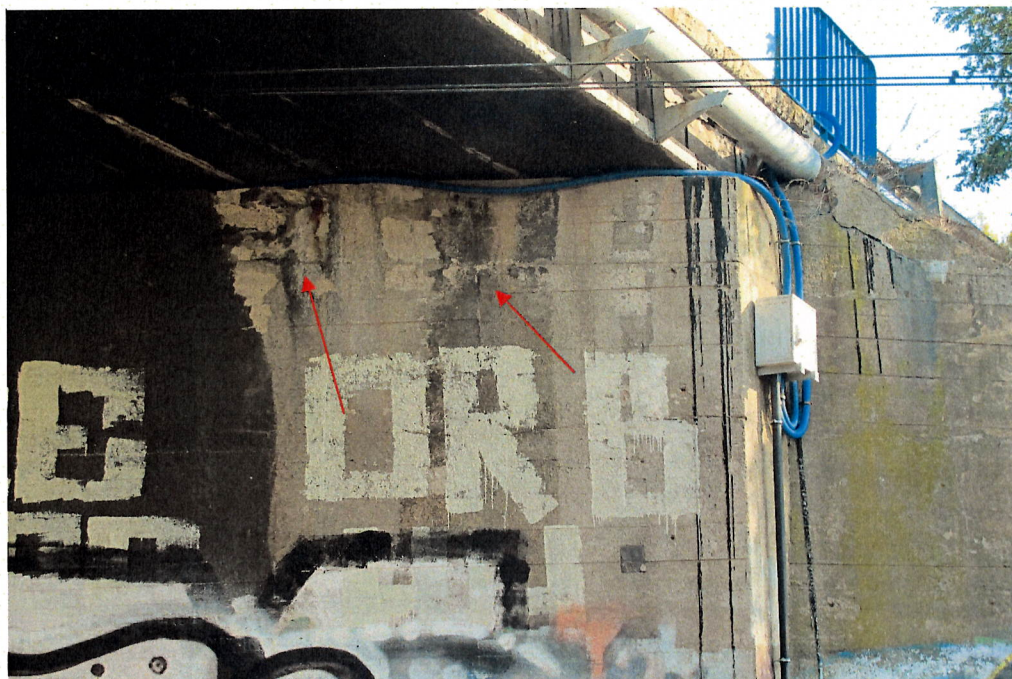
Rys. 5.6. Zarysowania pionowe i poziome z wykwitami wapiennymi na ścianie czołowej przyczółka P2

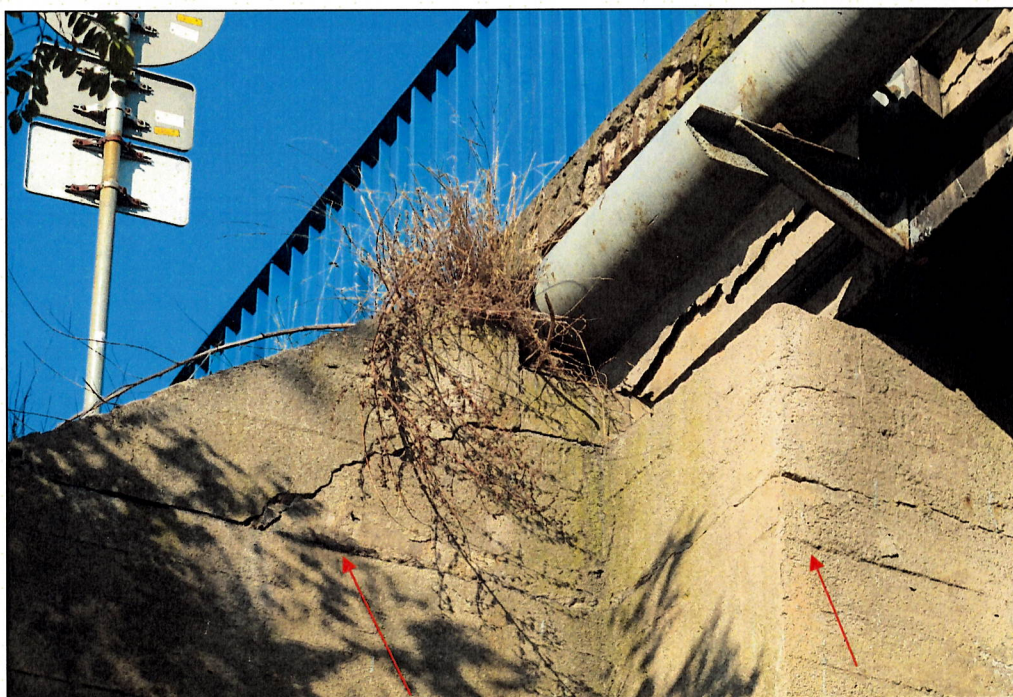
Rys. 5.7. Pęknięcie na skrzydle i na ścianie czołowej przyczółka P1 od strony Międzylesia

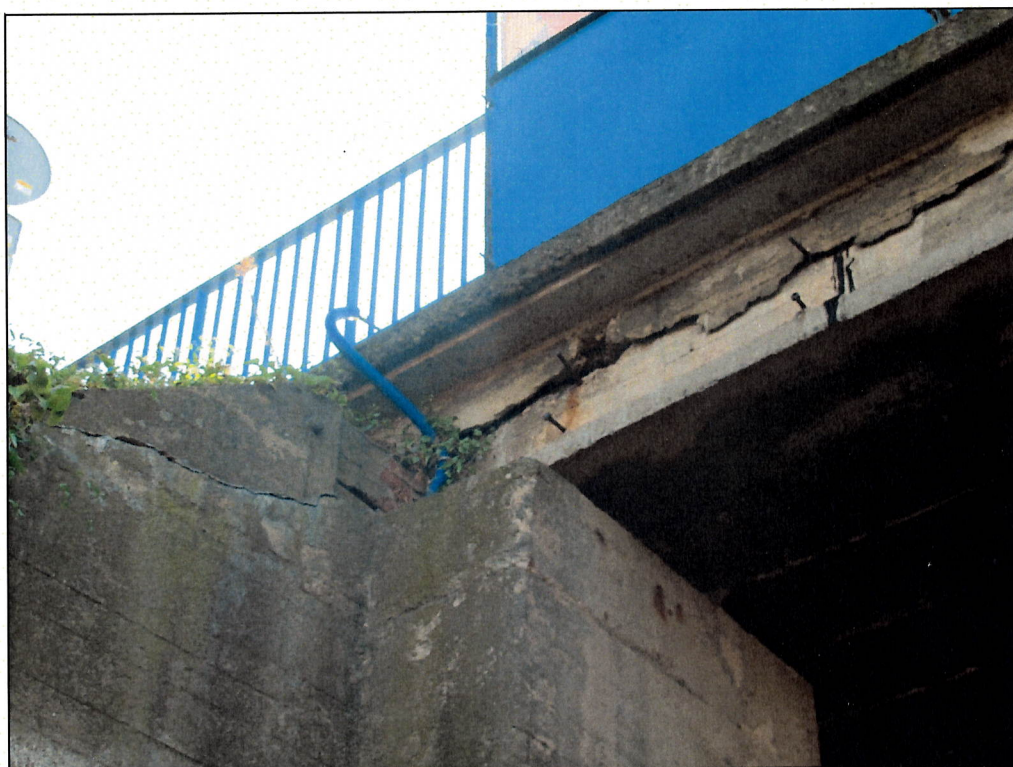
Rys. 5.8. Spękania, ubytki betonu oraz lokalne wykwity wapienne na skrzydle i ścianie czołowej przyczółka P2 od strony Wrocławia

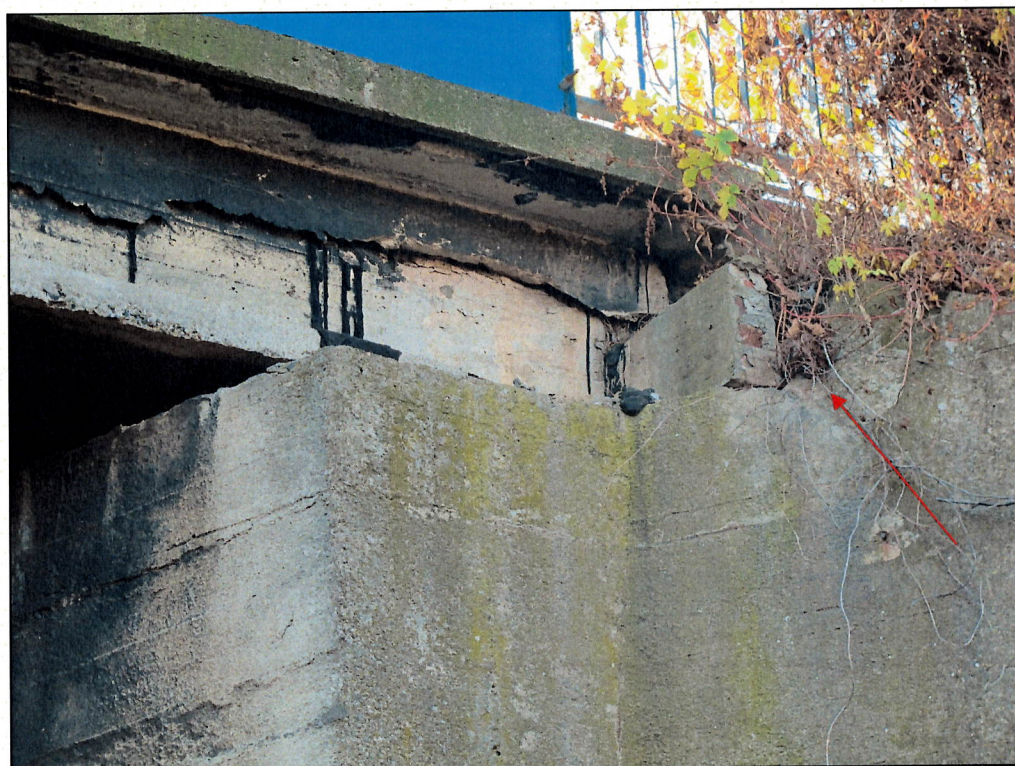
Stwierdzono również spękania górnych partii skrzydełek oraz spękania, ubytki i przemieszczenia murków ceglanych wypełniających przestrzeń pomiędzy skrzydełkami, a belkami głównymi (rys. 5.7 ÷ 5.9). Tego typu uszkodzenia są zapewne spowodowane brakiem zdylatowania pomiędzy belkami głównymi a murkami ceglanymi. Przemiesz-

Rys. 5.9. Przesunięcie murku ceglanego oraz wykruszenie betonu skrzydełka podpory P1 od strony stacji Wrocław Główny

czenie murku ceglanego zaobserwowano na skrzydełku podpory P1 od strony stacji Wrocław Główny (rys. 5.9). Należy wykonać zdylatowanie pomiędzy murkami ceglanymi, a belkami głównymi lub wykonać nowe murki oddzielone od belek.

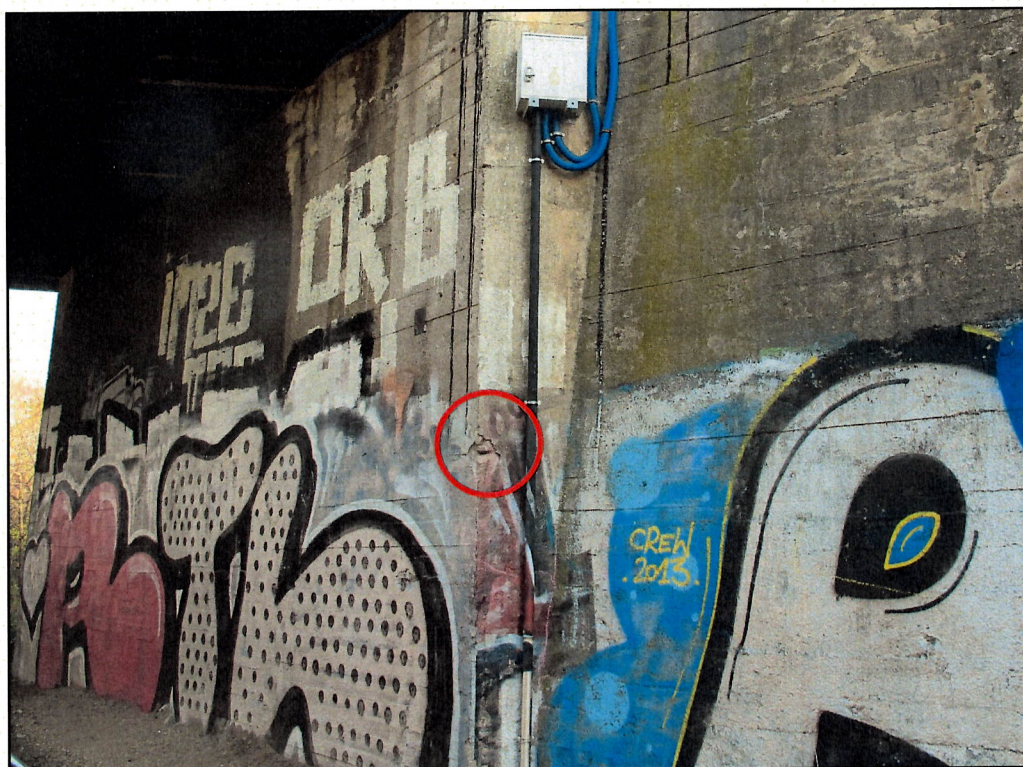
Rys. 5.10. Ubytki betonu oraz graffiti na ścianie czołowej podpory P2 od strony Międzyzlesia

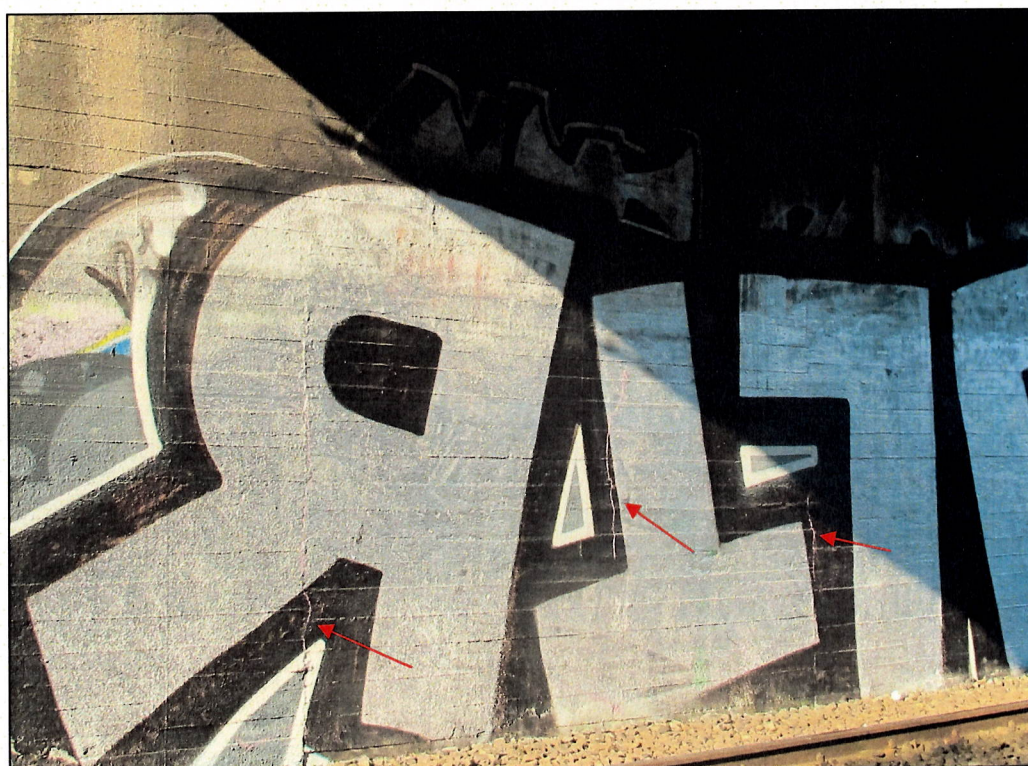
Rys. 5.11. Rysy z wapiennymi zaciekami oraz graffiti na podporze P1

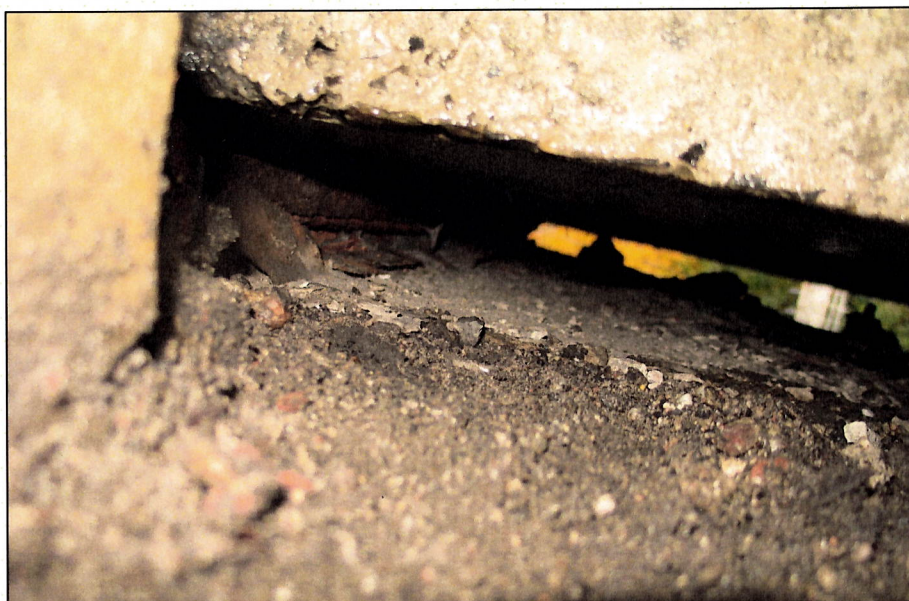
- Łożyska w formie zabetonowanych szyn nie są zabezpieczone antykorozyjnie. Łożyska są intensywnie powierzchniowo skorodowane, najprawdopodobniej na skutek wcześniejszych długotrwałych przecieków przez szczeliny dylatacyjne, do których dochodziło jeszcze przed ostatnim remontem wyposażenia pomostu (rys. 5.12 i 5.13).
- Na ławach podłożyskowych stwierdzono także liczne zanieczyszczenia.

Rys. 5.12. Zaawansowana korozja łożyska oraz zanieczyszczenia ławy podłożyskowej podpory P2

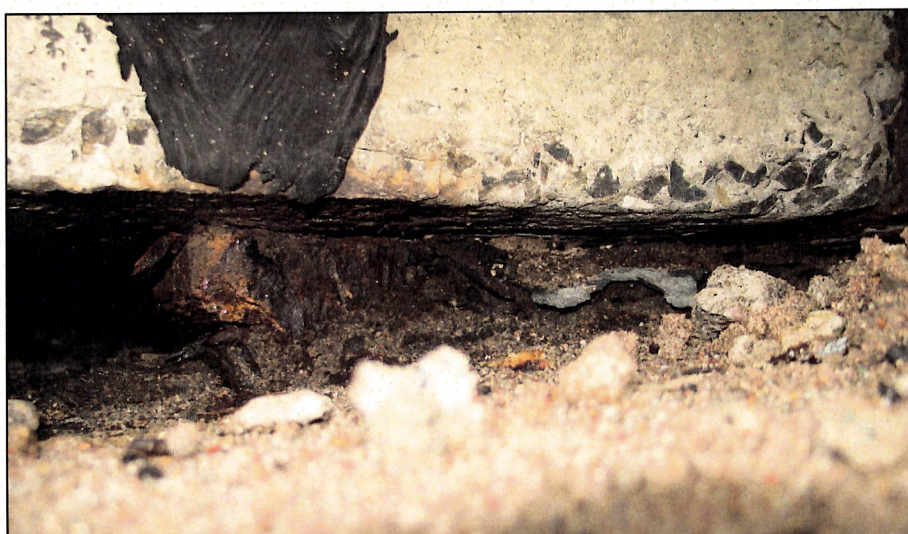
Rys. 5.13. Zaawansowana korozja łożyska oraz zanieczyszczenia ławy podłożyskowej podpory P1

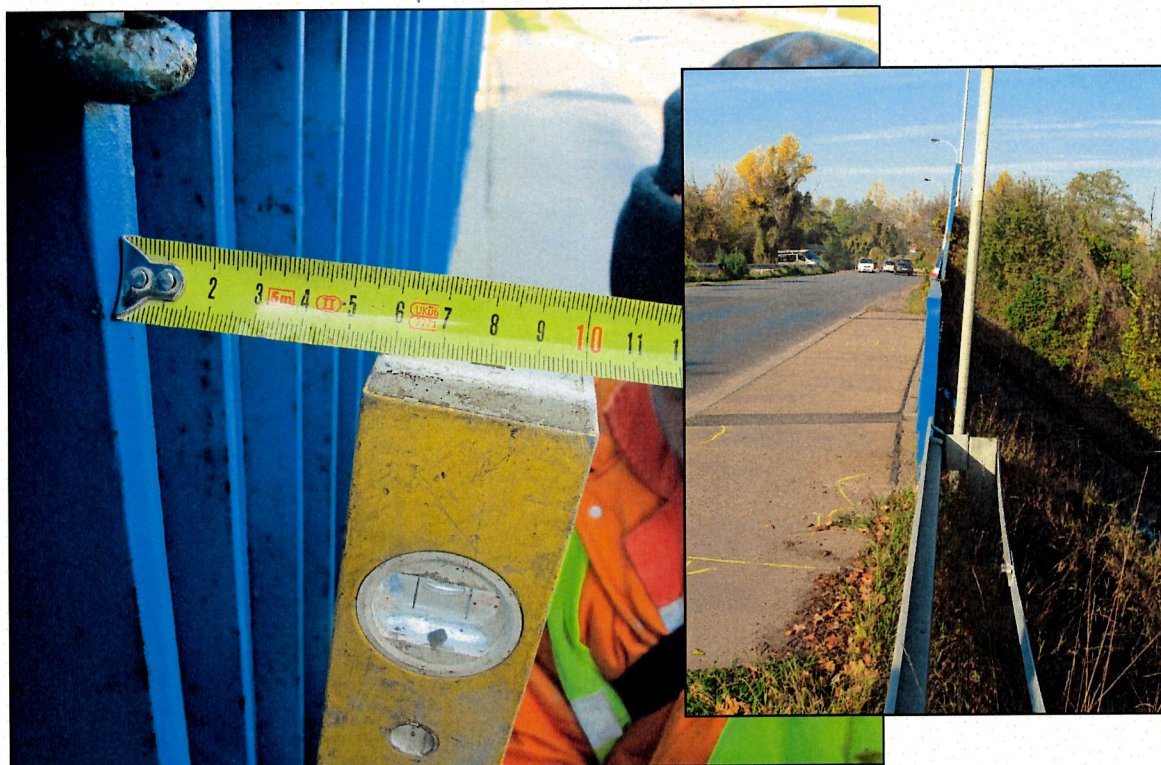
Rys. 5.14. Wychylenie balustrad i ekranów przeciwporażeniowych na zewnątrz obiektu

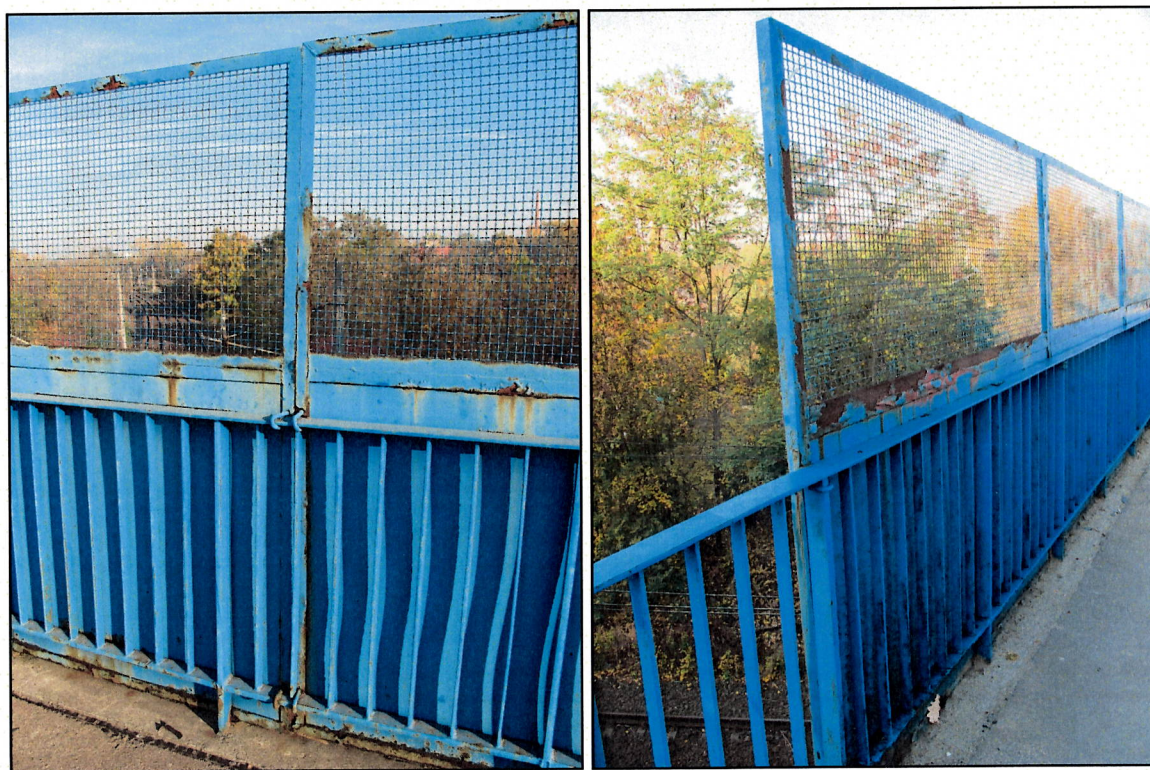
Stwierdzono również drobne ubytki oraz miejscowe łuszczenie się powłoki ochronnej na balustradach. Na ekranach przeciwporażeńiowych widoczne były natomiast liczne miejscowe ubytki powłoki oraz ogniska korozji powierzchniowej i wżerowej (rys. 5.15).

Rys. 5.15. Ubytki i łuszczenie się powłoki ochronnej oraz ogniska korozji powierzchniowej i wżerowej na ekranach przeciwporażeniowych

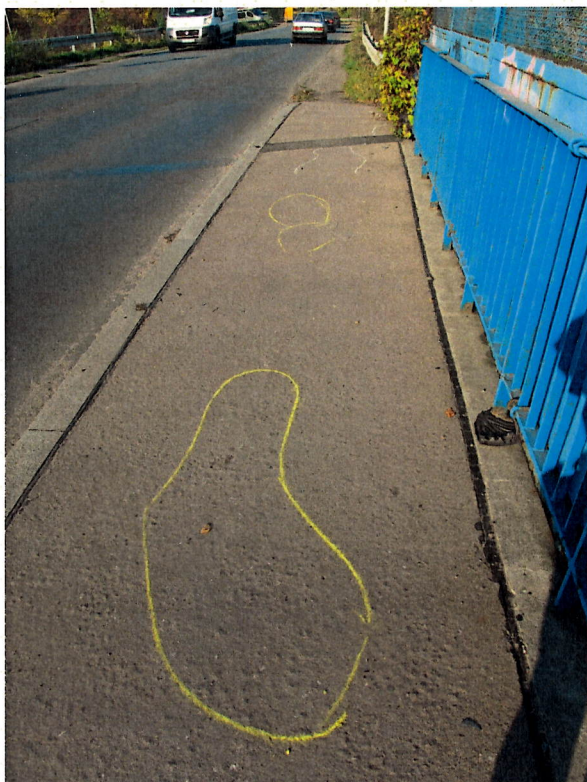
Rys. 5.16 Miejscowe odspojenia nawierzchni chodnika od strony Wrocław Główny (obrysowano żółtymi liniami)

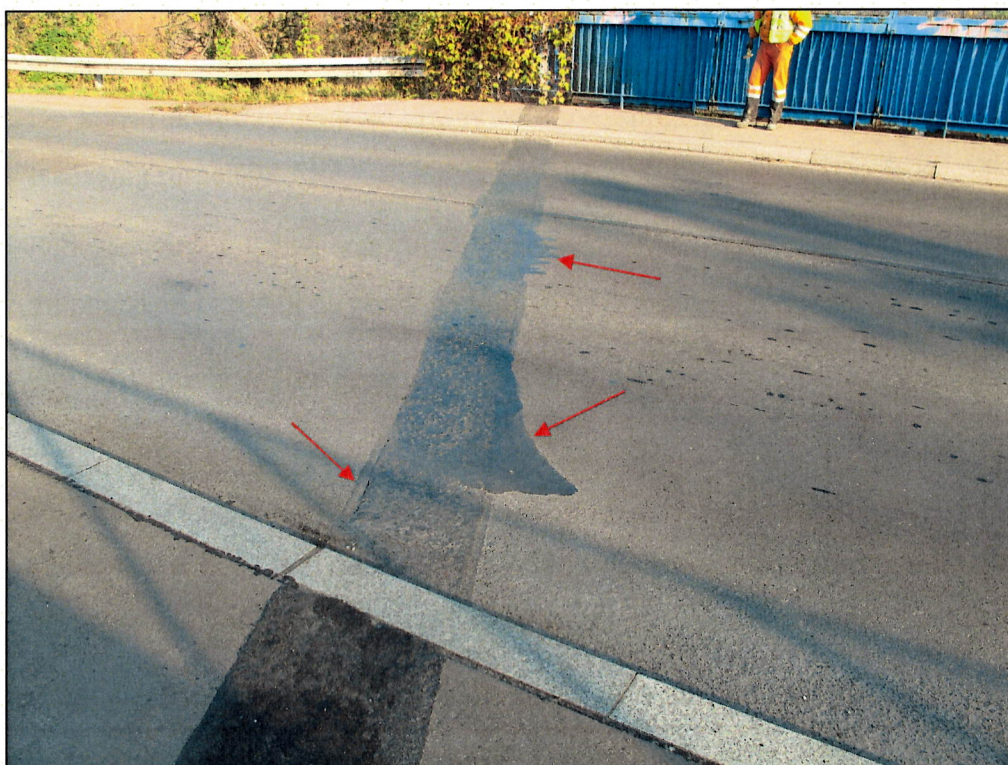
- Bitumiczne przekrycia dylatacyjne jezdni i chodników wykazują lokalne uszkodzenia w postaci: miejscowych wyciągnięć masy bitumicznej wzdłuż obu przekryć dylatacyjnych na szerokości jezdni (rys. 5.17 i 5.18), pojedynczego spękania wzdłuż krawędzi na jezdni od strony Centrum / Międzyzlesia (rys. 5.17) oraz lokalnych zaniżeń przekryć dylatacyjnych na szerokości chodników o głębokości do 1,5 cm (rys. 5.18).

Rys. 5.17. Krawędziowe pęknięcie oraz lokalne wyciągnięcia masy bitumicznej z przekrycia dylatacyjnego na jezdni – widok od strony Centrum / Międzyzlesia
