**Załącznik nr 3.  
Ekspertyzy stanu technicznego  
wiaduktów**

Nr opracowania: **TPM – 395/TP - 87/2015**

## **EKSPERTYZA**

### **WIADUKTU DROGOWEGO NR I NAD JEDNOTOROWĄ LINIĄ KOLEJOWĄ W CIĄGU ULICY GAZOWEJ WE WROCŁAWIU**

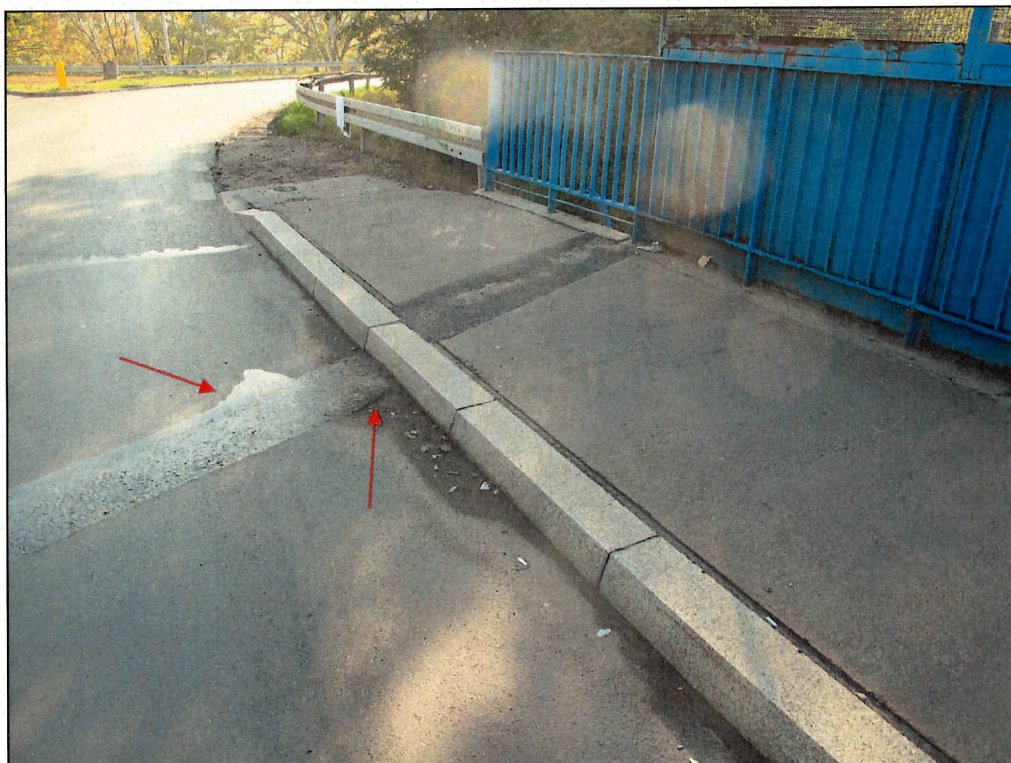
- Bitumiczne przekrycia dylatacyjne jezdni i chodników wykazują lokalne uszkodzenia w postaci: miejscowych wyciągnięć masy bitumicznej wzdłuż obu przekryć dylatacyjnych na szerokości jezdni (rys. 5.17 i 5.18), pojedynczego spękania wzdłuż krawędzi na jezdni od strony Centrum / Międzyzlesia (rys. 5.17) oraz lokalnych zaniżeń przekryć dylatacyjnych na szerokości chodników o głębokości do 1,5 cm (rys. 5.18).

Rys. 5.18. Lokalne wyciągnięcia masy bitumicznej i deformacja przekrycia dylatacyjnego w jezdni wzdłuż krawężnika od strony Brochowa / Międzyzylesia. Miejscowe zaniżenia przekrycia dylatacyjnego w chodniku

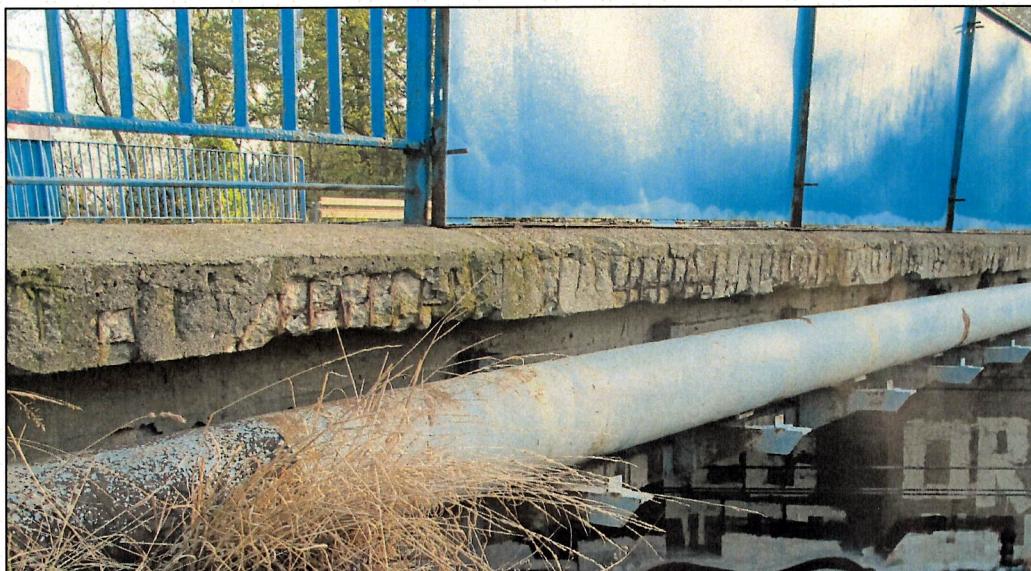
Podczas wizji lokalnej stan rurociągu oceniono jako zadowalający, jedynie z lokalnymi ogniskami korozji na obudowie rurociągu i wsporniku (rys. 5.19).

Rys. 5.19. Lokalne ogniska korozji na obudowie rurociągu i elementach wsporczych

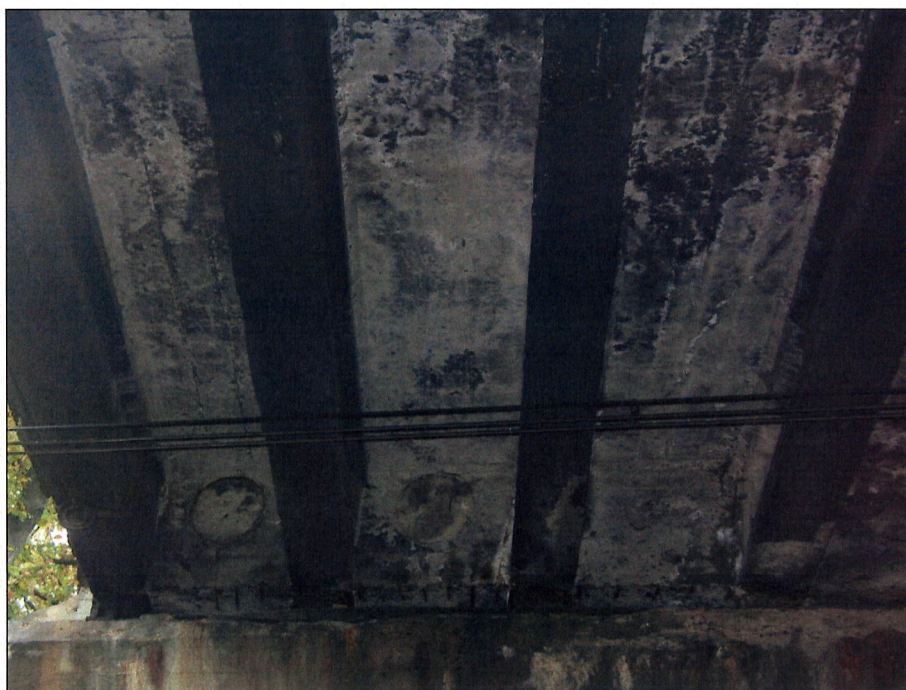
Rys. 5.2. Odbarwienia oraz wykwity wapienne na spodzie płyty pomocowej oraz poprzecznic podporowej – belki B1-B4 nad podporą P2

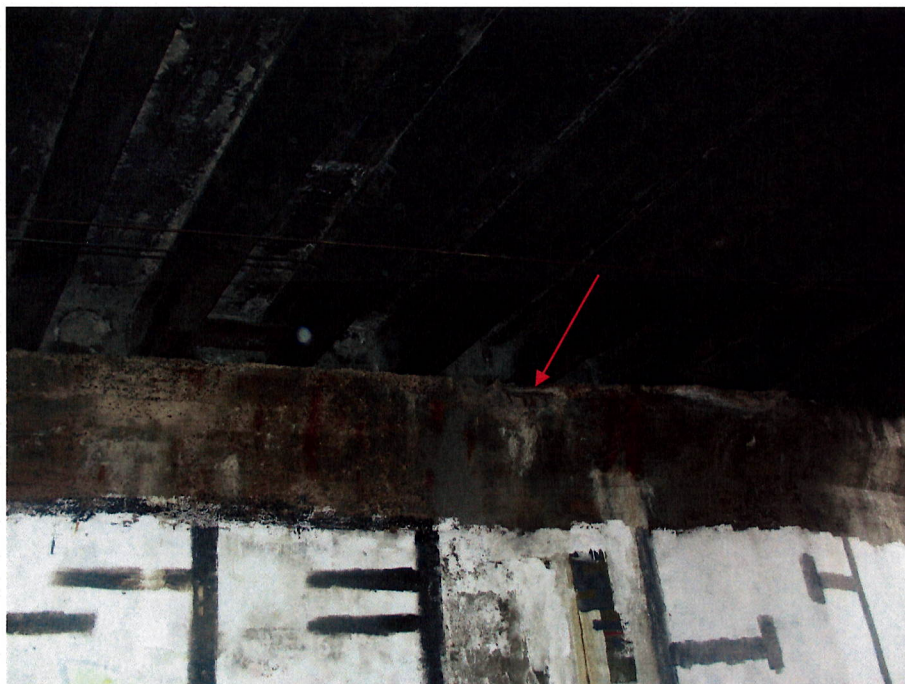
Rys. 5.7. Ubytki betonu do 15 cm, korozja odsłoniętego zbrojenia, wykwyty rdzawe na ławie podłożyskowej – podpora P1 między belkami B3 ÷ B5

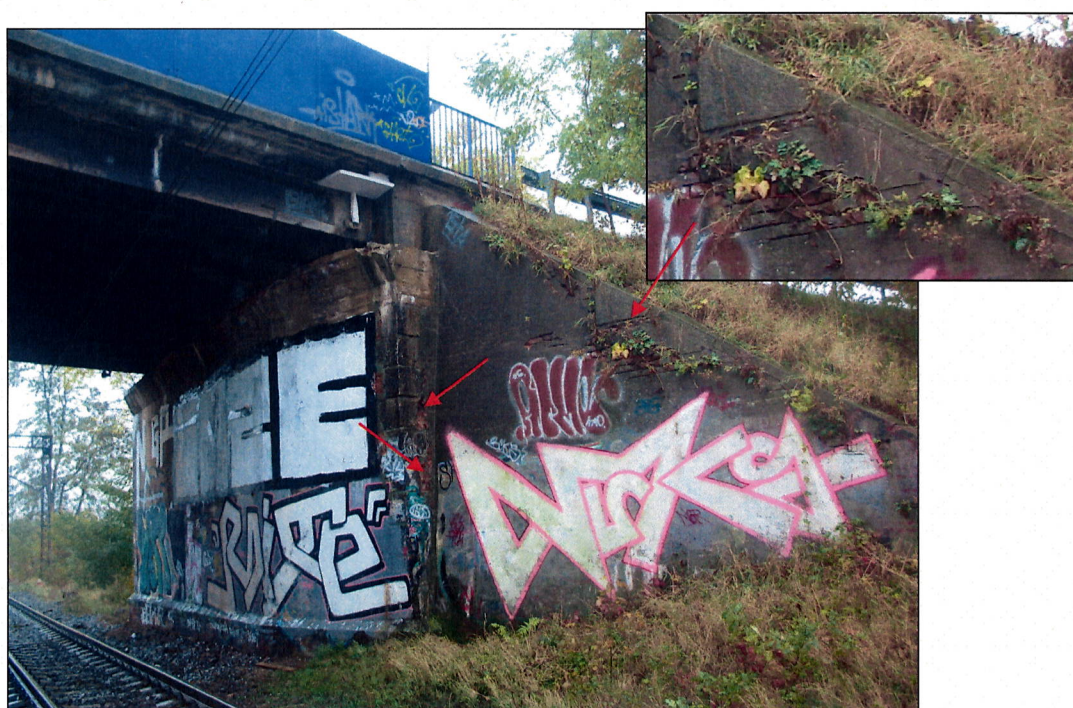
Rys. 5.8. Odsłonięty mur ceglany, wegetacja roślin oraz rysa na skrzydle podpory P2 od strony zachodniej. Ubytki tynku w okolicach okładziny z kamieni na narożu ściany przedniej.

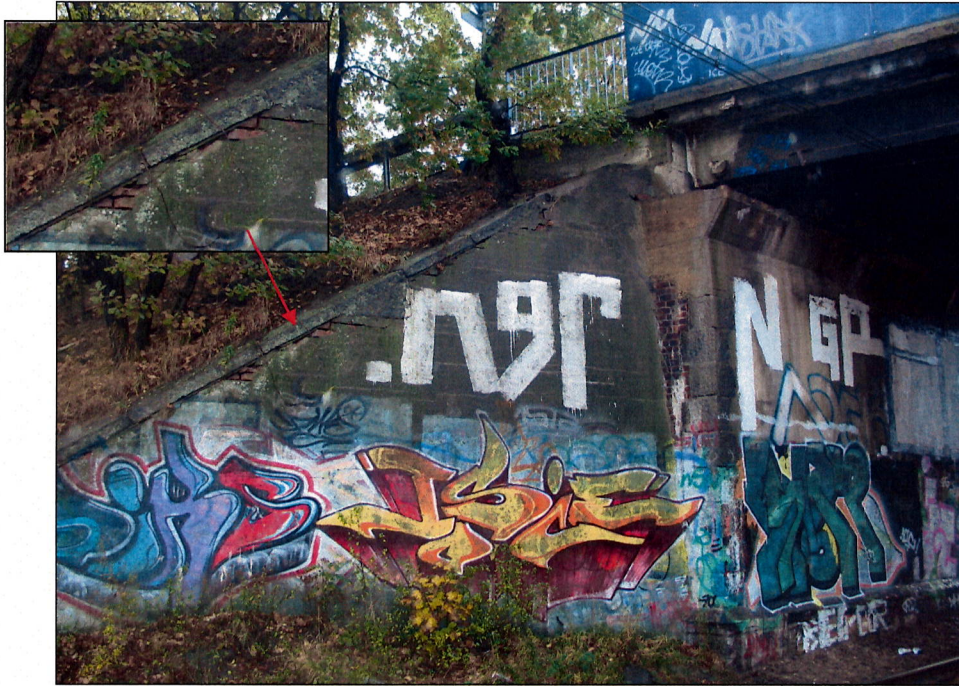
- ◆ Odspojenia okładziny kamiennej znajdującej się na górnej powierzchni skrzydeł.
- ◆ Liczne spękania tynku (rys. 5.9), odwzorowujące układ cegieł.
- ◆ Miejscowe wykwity wapienne w miejscach spękań warstwy tynku. W kilku miejscach (rys. 5.8 ÷ 5.10), nastąpiło odsłonięcie muru ceglanego. W miejscach tych widoczne są ubytki w spoinowaniu, ubytki w samych ceglach, a nawet wegetacja roślin.
- ◆ Na powierzchniach podpór występują także liczne graffiti.

Rys. 5.9. Ubytki tynku, odsłonięcie muru ceglanego, spękania ściany skrzydła odwzorowujące układ cegieł. Liczne graffiti na podporze P2

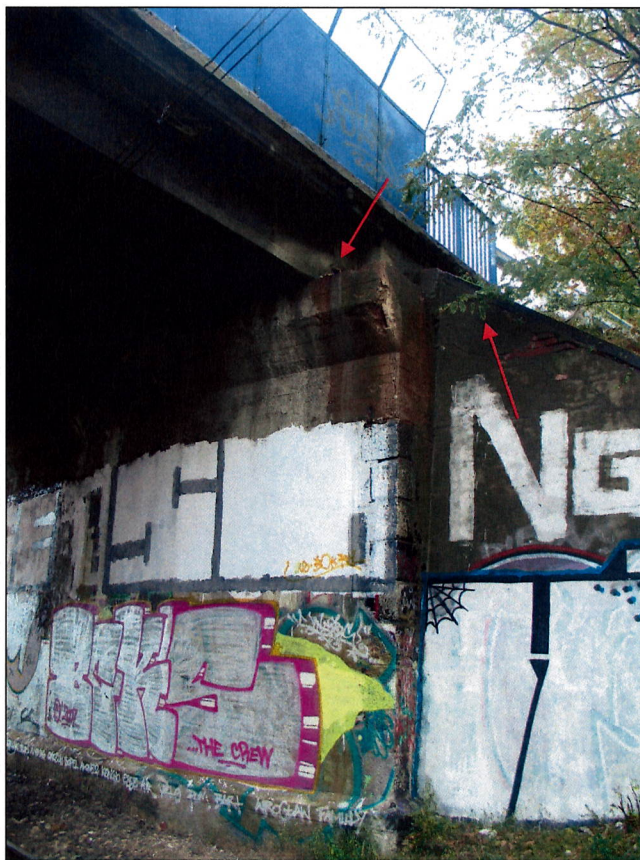
Rys. 5.10. Odsłonięcie muru ceglanego na skrzydle podpory P1 – widok od strony zachodniej. Zacieki wapienne i rdzawe oraz ubytki betonu na górnej części podpory

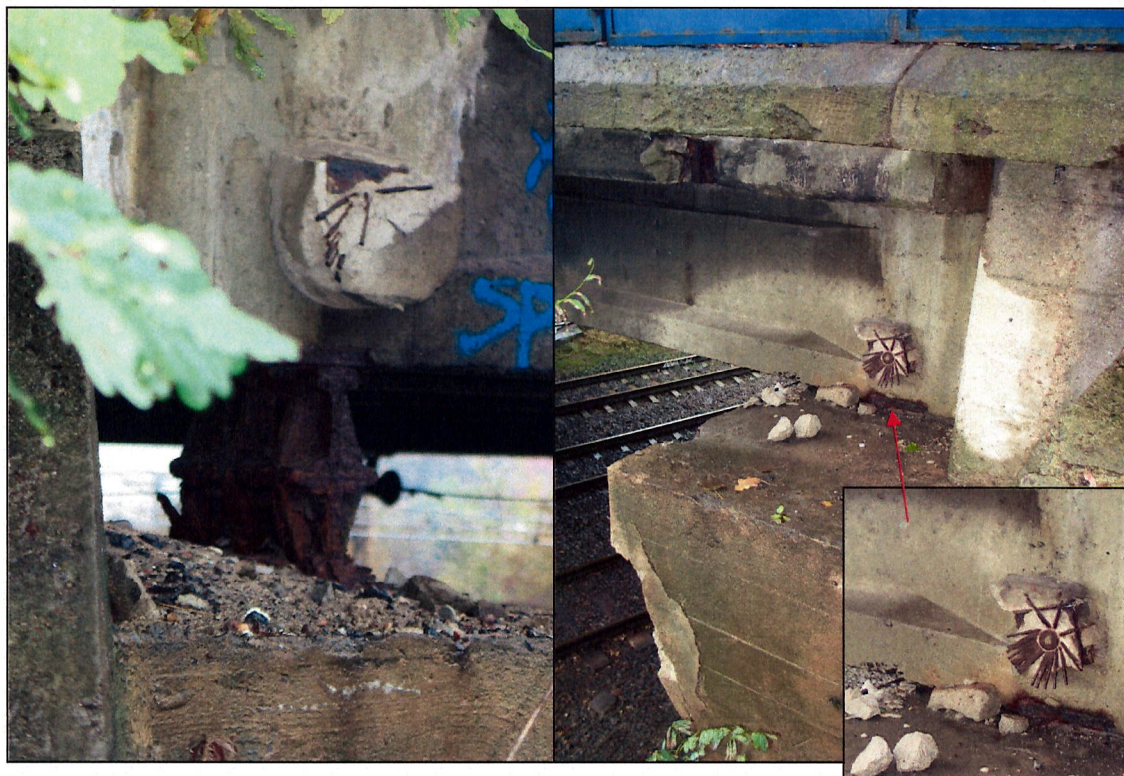
W wyniku przecieków i zawilgacania konstrukcji zaobserwowano także (rys. 5.11) ubytki betonu bloków kotwiących systemu sprężania poprzecznic.

Rys. 5.11. Korozja powierzchniowa wahaczy na podporze P2 – widok od strony wschodniej. Zanieczyszczenia w postaci piasku i gruzu na ławie podłożyskowej

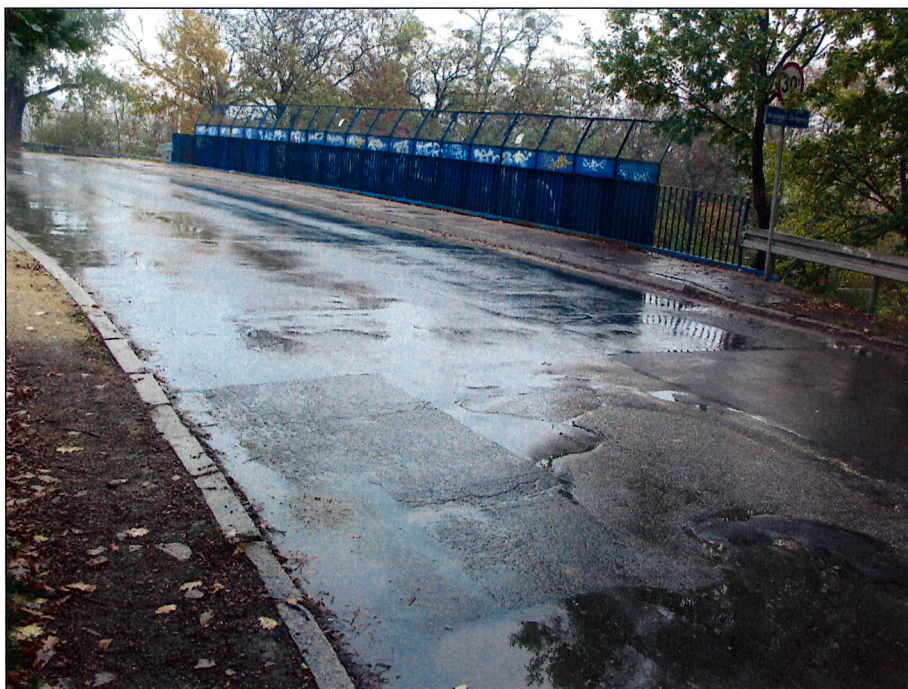
Rys. 5.13. Nierówności nawierzchni jezdni na dojeździe w postaci licznych łat – dojazd od strony Brochowa

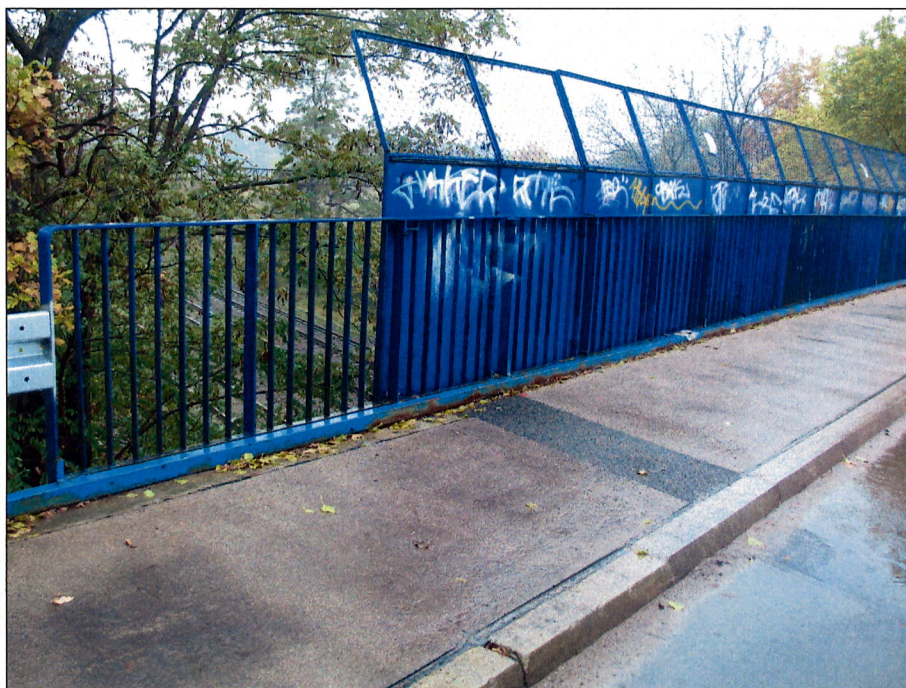
Rys. 5.14. Liczne graffiti na barierze przeciwporażeniowej oraz korozja powierzchniowa profilu stalowego biegnącego wzdłuż balustrady

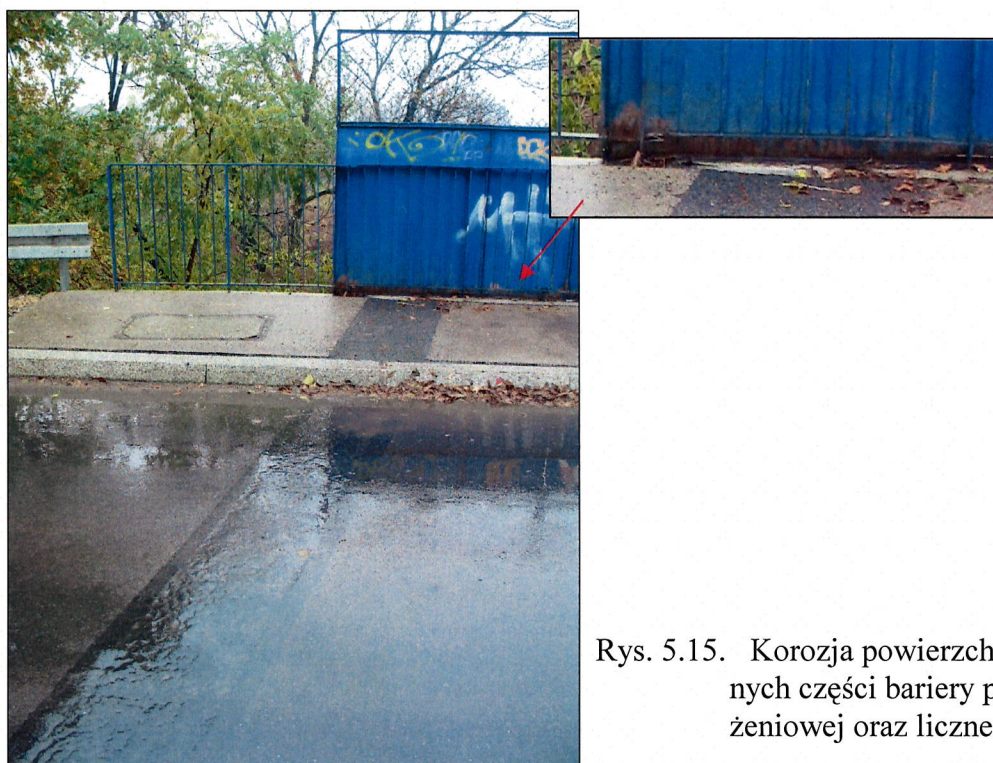
Rys. 5.15. Korozja powierzchniowa dolnych części bariery przeciwporażeniowej oraz liczne graffiti
