**Firma Inżynierska GF-MOSTY**

41-940 Piekary Śląskie, ul. Dębowa 19  
tel. 0-32 220 50 14

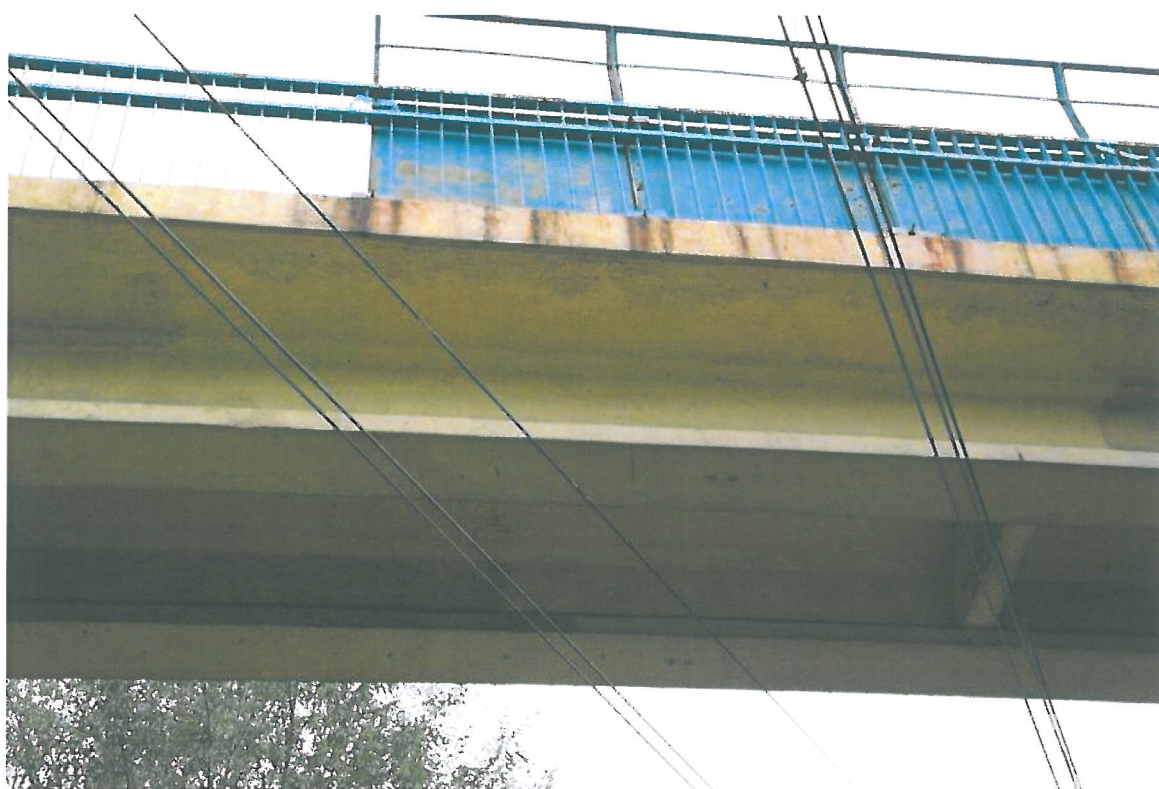
Fot. 8. Widok od spodu na konstrukcję kładki w strefie nad torami PKP.

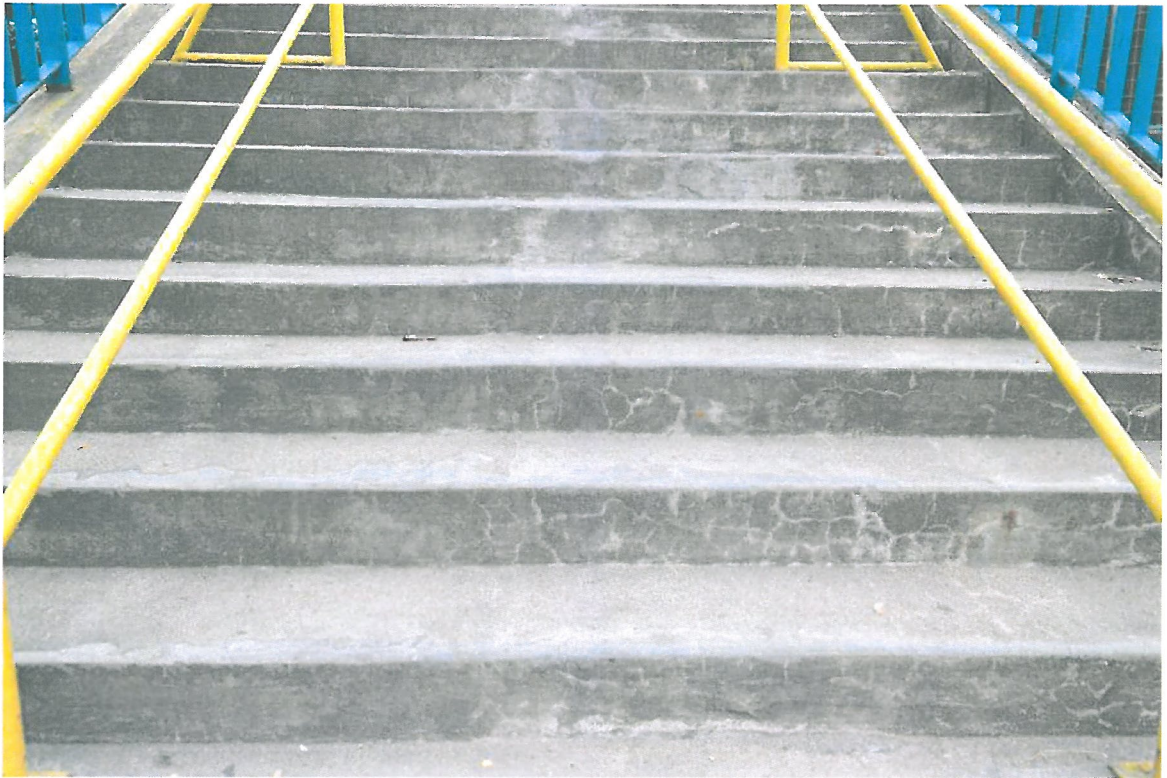
Fot. 9. Rysy, zacieki korozyjne, wykwity i ubytki betonu, zawężenie szerokości użytkowej – bieg schodowy od strony ul. Sycowskiej.

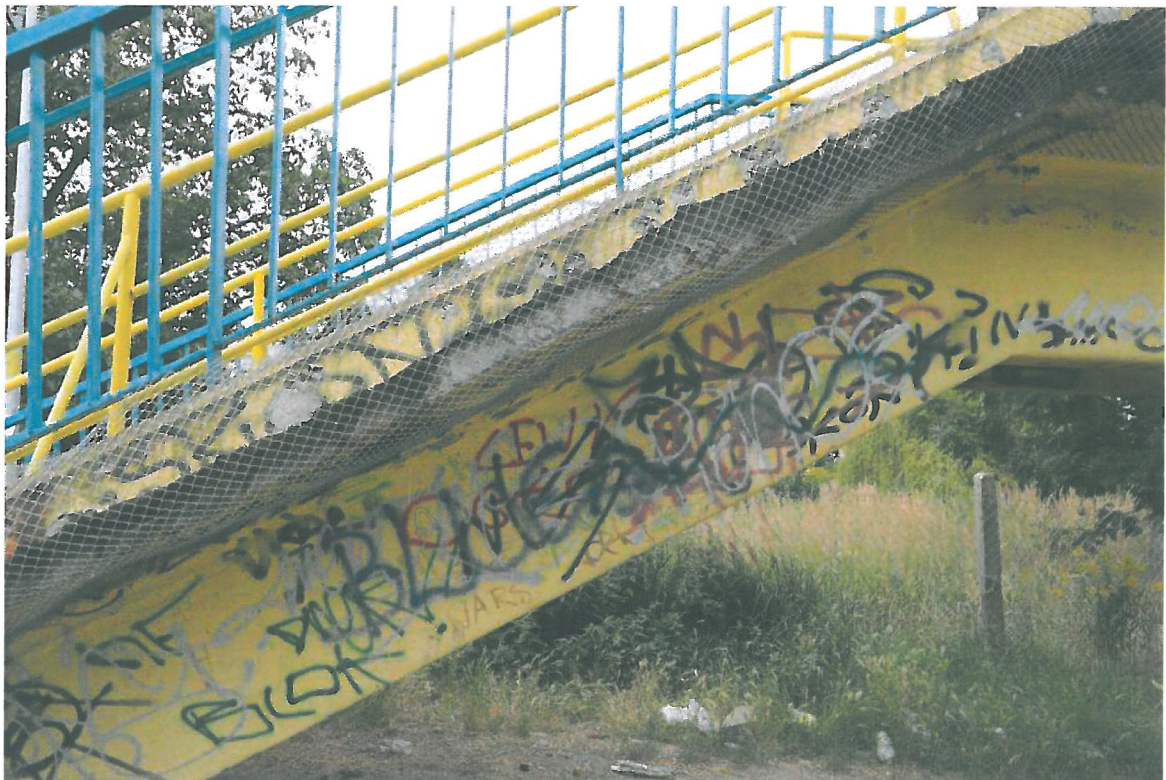
Fot. 10. Duże ubytki betonu odsłaniające skorodowane pręty zbrojeniowe gzymsu, widoczne osiatkowanie ochronne – bieg schodowy od strony ul. Sycowskiej.

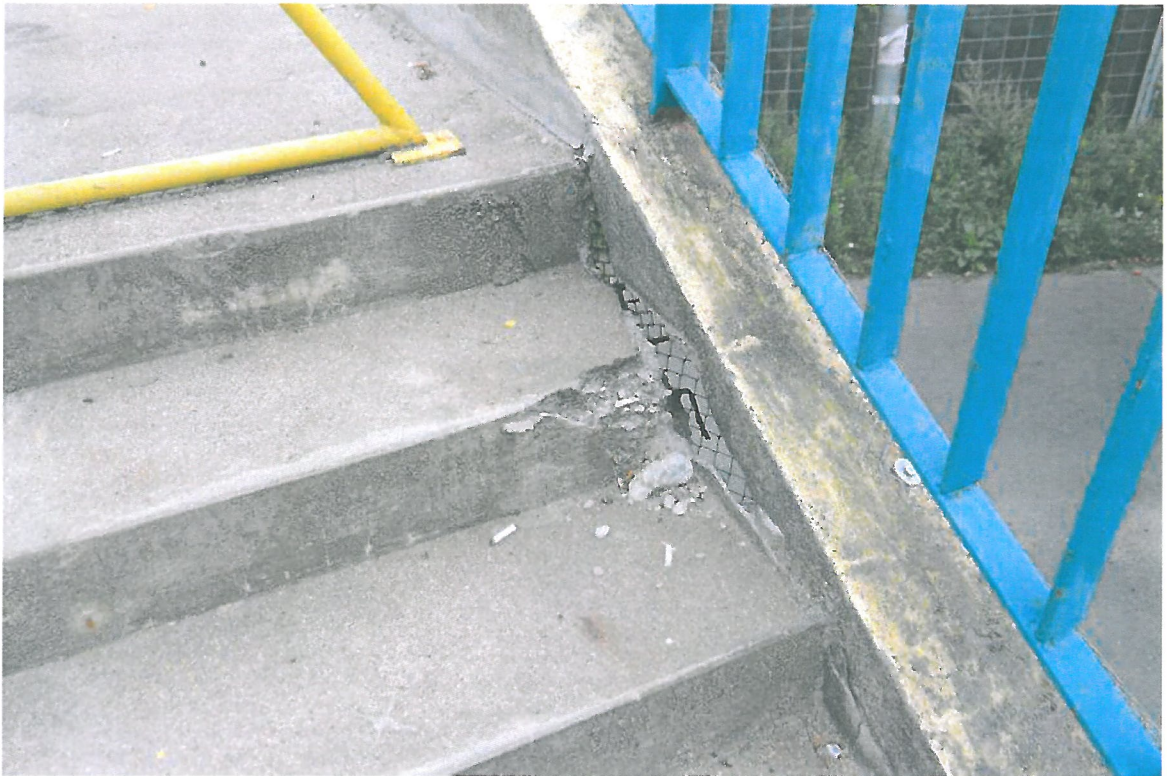
Fot. 11. Znaczny ubytek betonu na styku wspornika płytowego i gzymsu  
– bieg schodowy od strony ul. Sycowskiej.

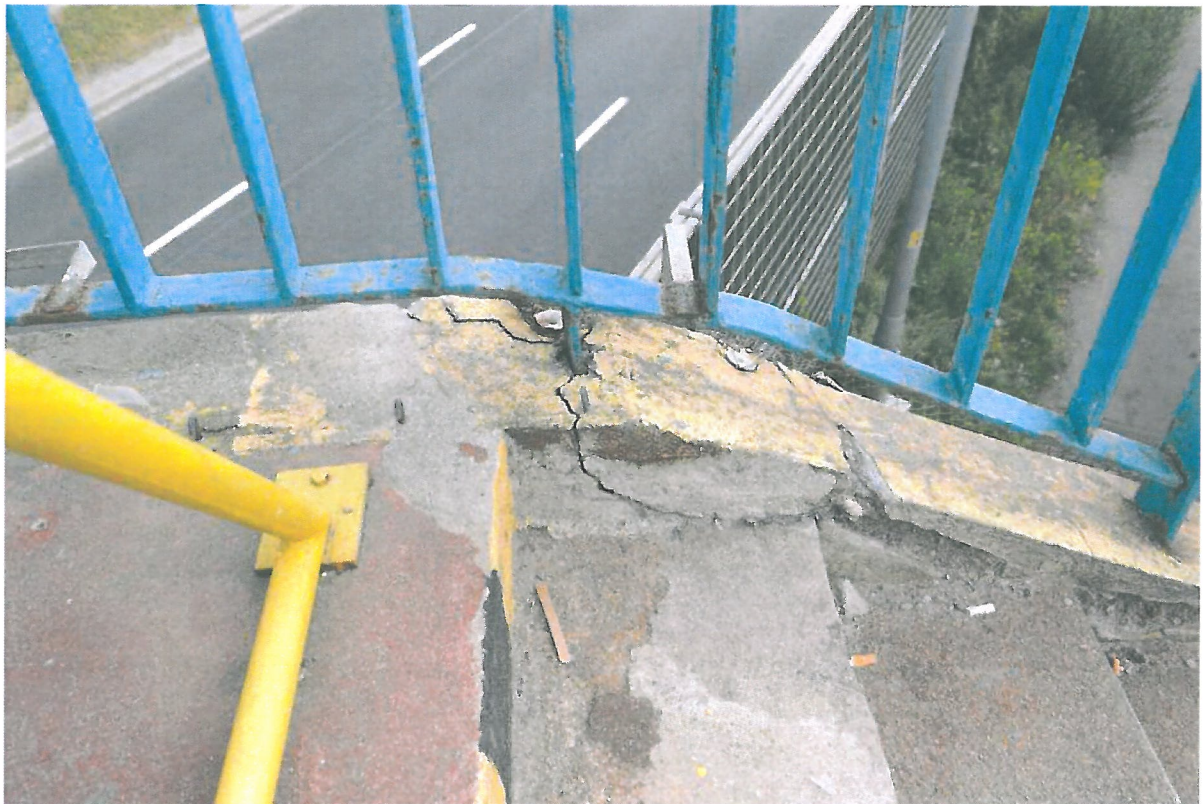
Fot. 12. Ubytki betonu wsporników płytowych, zanieczyszczenia w postaci graffiti  
– widok od spodu na bieg schodowy od strony ul. Sycowskiej.

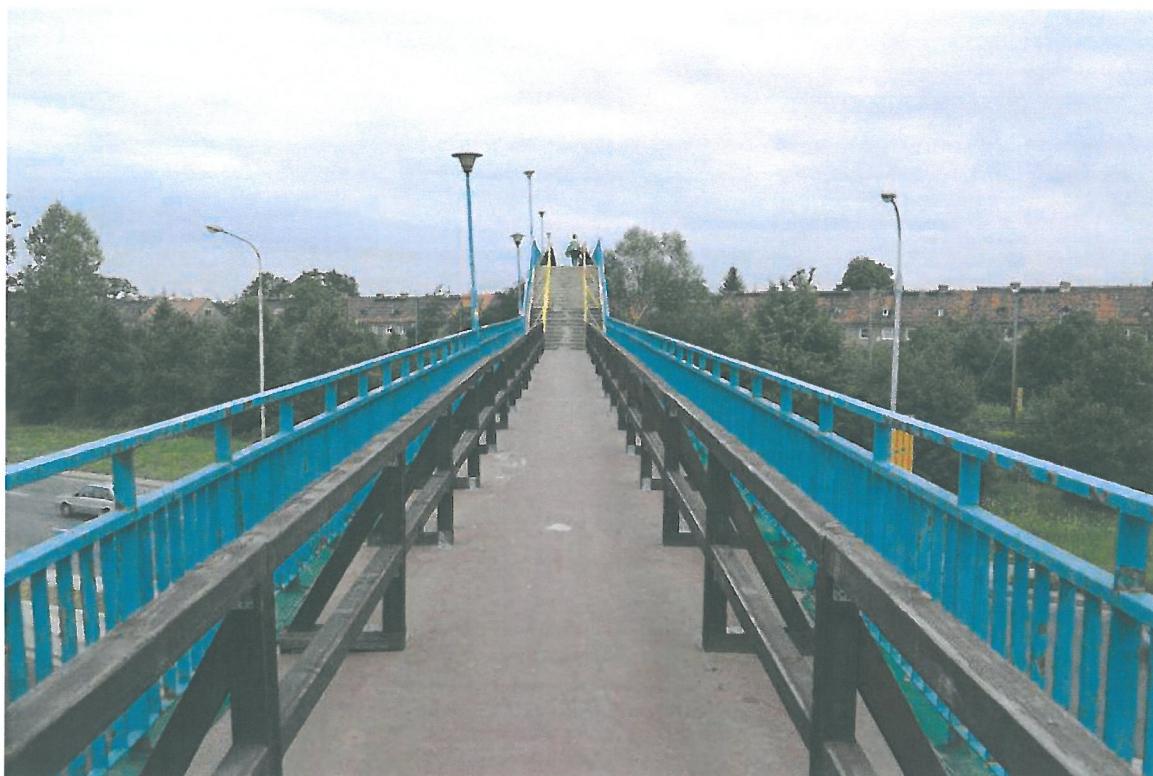
Fot. 13. Zanieczyszczenia nawierzchni żywicznej kładki, widoczna konstrukcja zawężająca szerokość użytkową – widok od ul. Sycowskiej, w tle bieg prowadzący na górny poziom kładki.

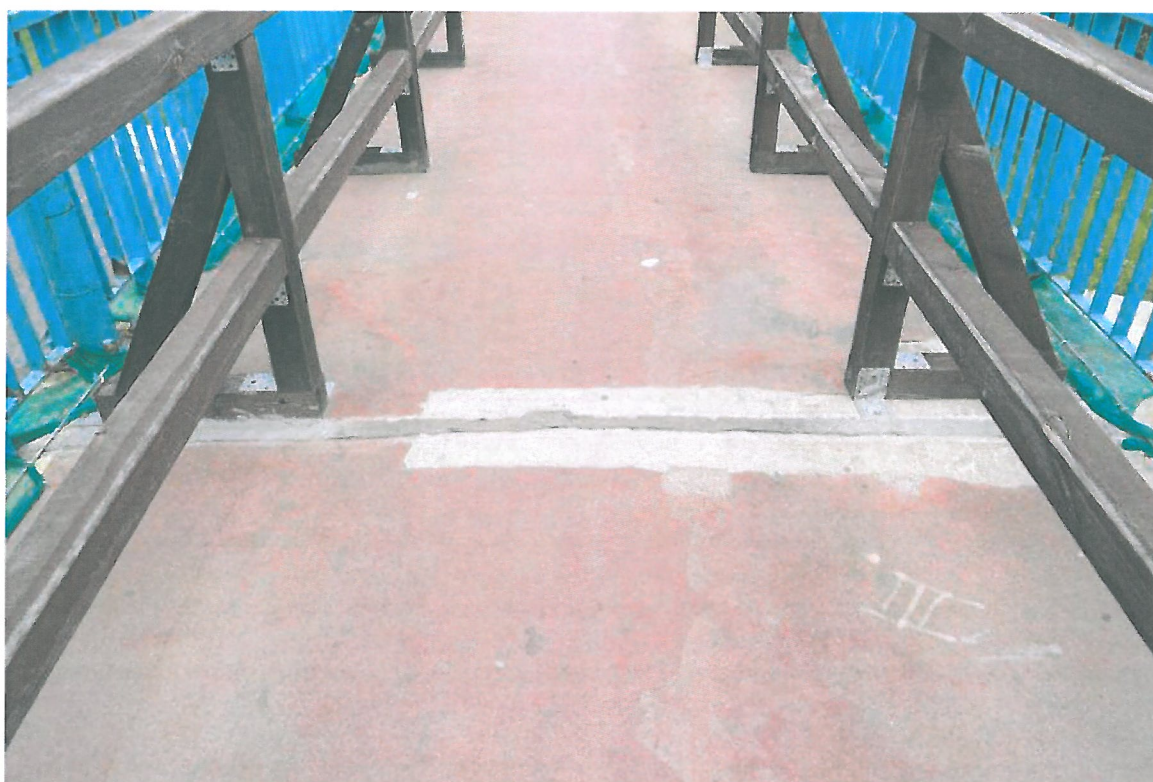
Fot. 14. Zanieczyszczenia i ubytki materiału wypełniającego szczeliny dylatacyjne, ubytki w nawierzchni żywicznej w strefie dylatacji – dolny poziom kładki.

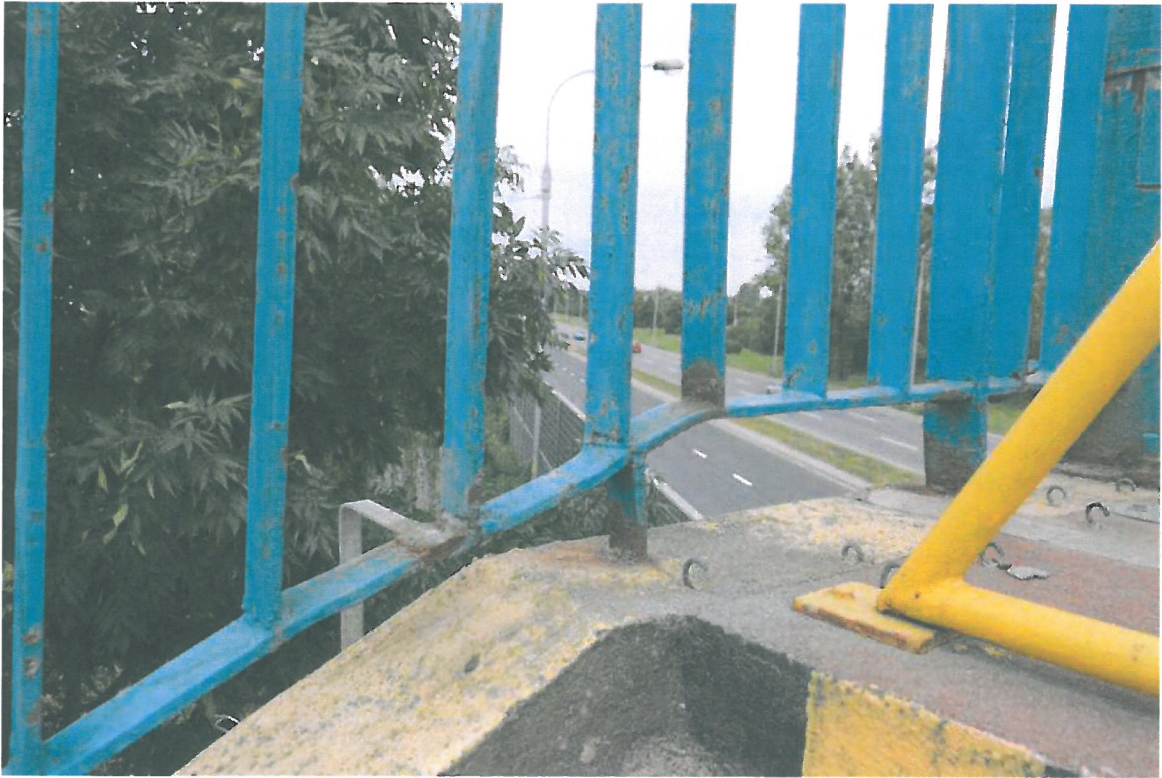
Fot. 15. Uszkodzenie powłok antykorozyjnych elementów stalowych balustrad, ubytki nawierzchni kładki i zanieczyszczenia w strefie gzymsów.

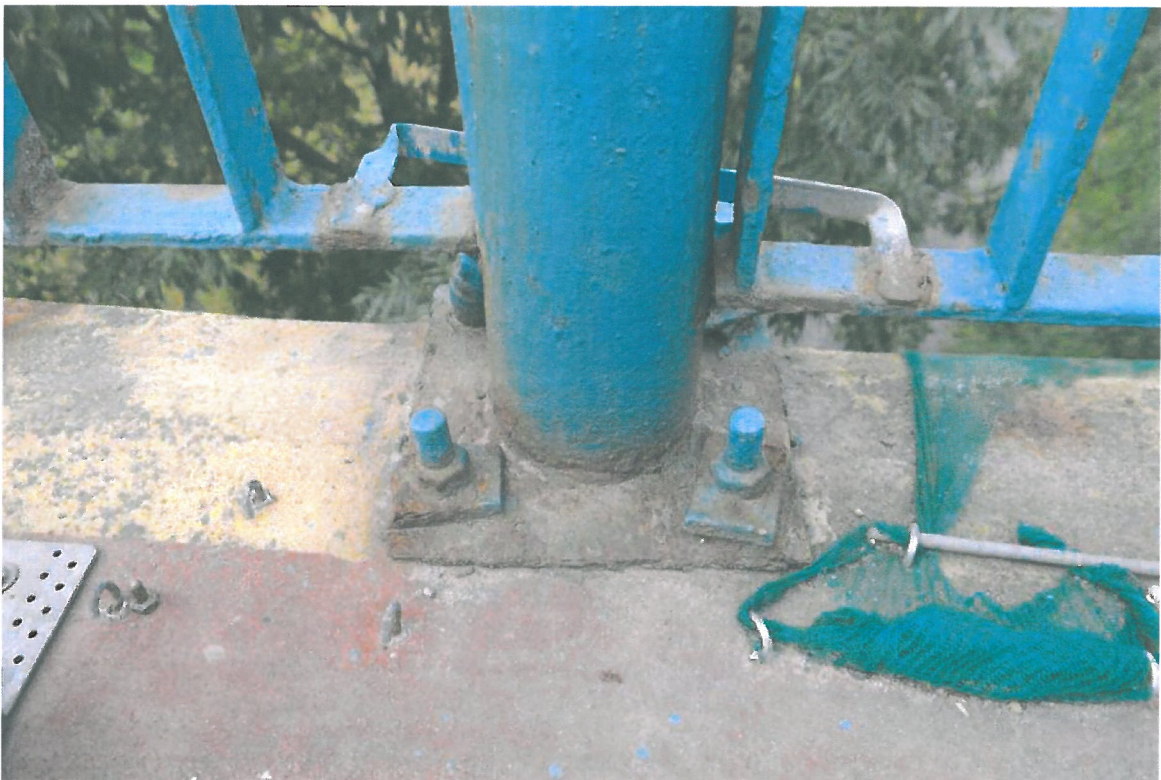
Fot. 16. Uszkodzone powłoki antykorozyjne i korozja wżerowa elementów stalowych balustrad, korozja elementów stalowych zamocowania słupów latarni, korozja łączników.

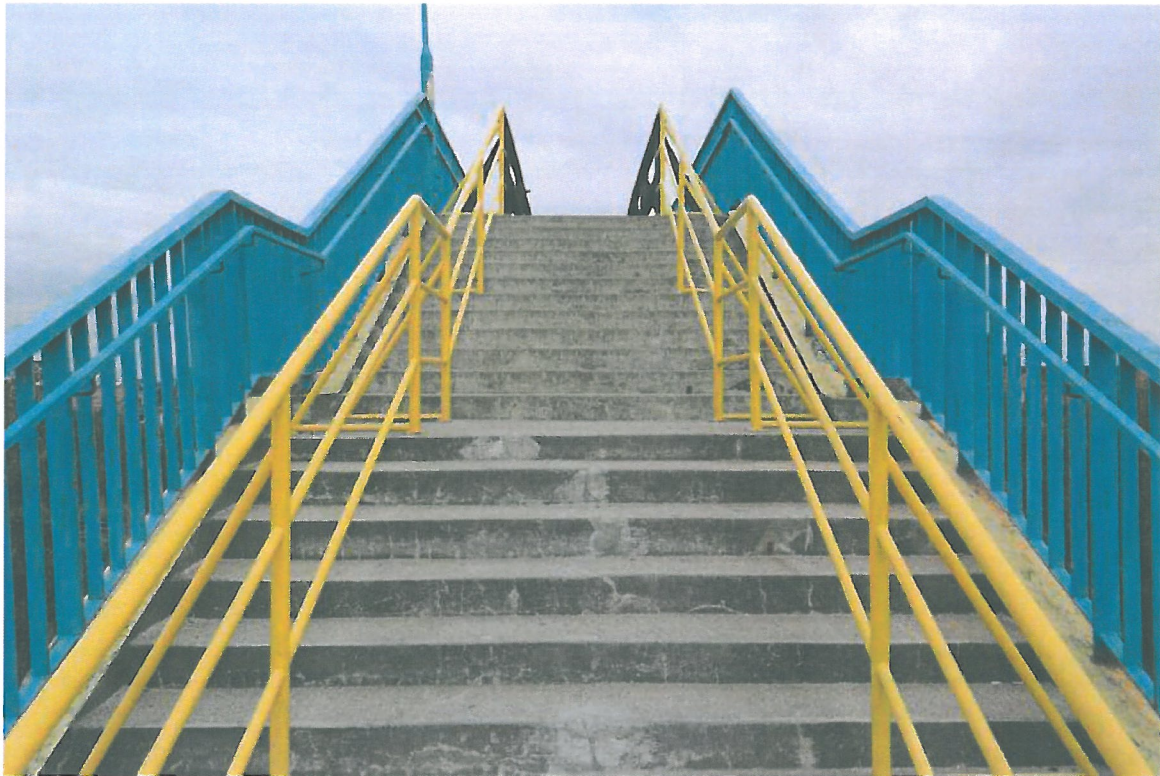
Fot. 17. Bieg prowadzący na górny poziom kładki od strony ul. Sycowskiej  
– zawężenie szerokości użytkowej, zarysowania i wykwyty korozyjne na powierzchni schodów.

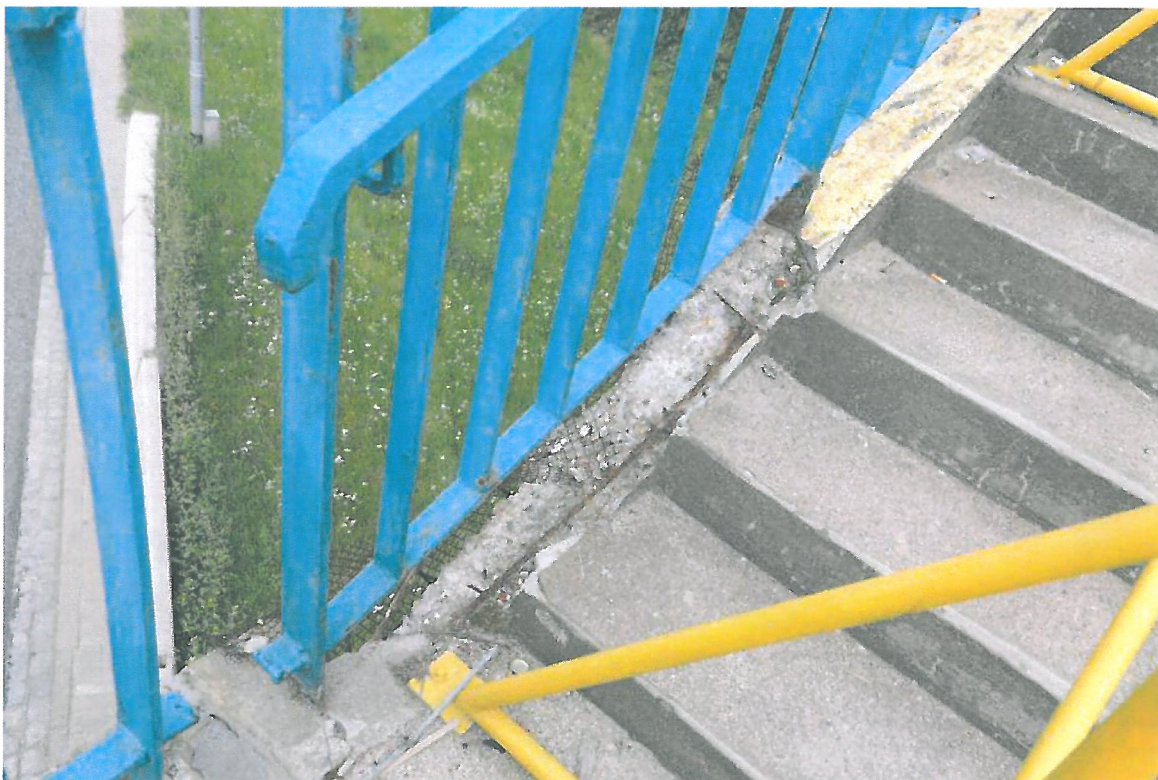
Fot. 18. Znaczący ubytek betonu belki podporęczowej, spękania stopni schodowych  
– bieg schodowy prowadzący na górny poziom kładki od strony ul. Sycowskiej

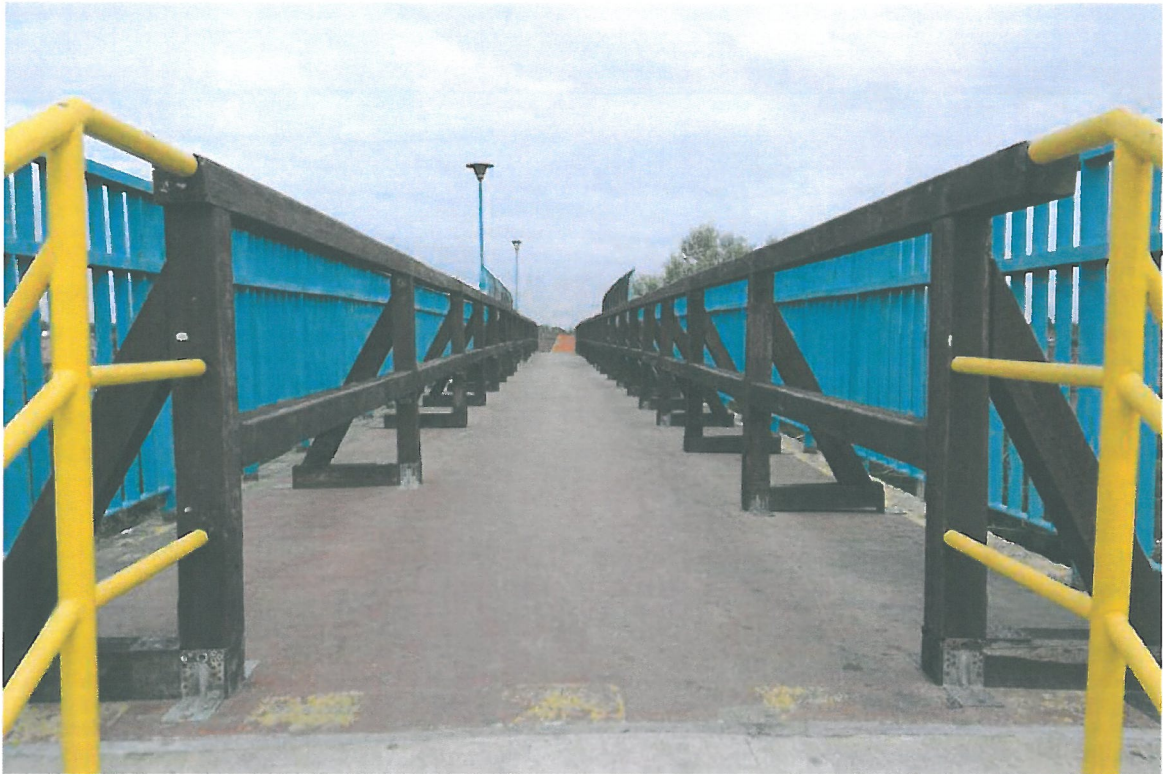
Fot. 19. Ubytki i zanieczyszczenia nawierzchni kładki, widoczna konstrukcja drewniana ograniczająca szerokość użytkową – górny poziom kładki w strefie nad torami PKP.

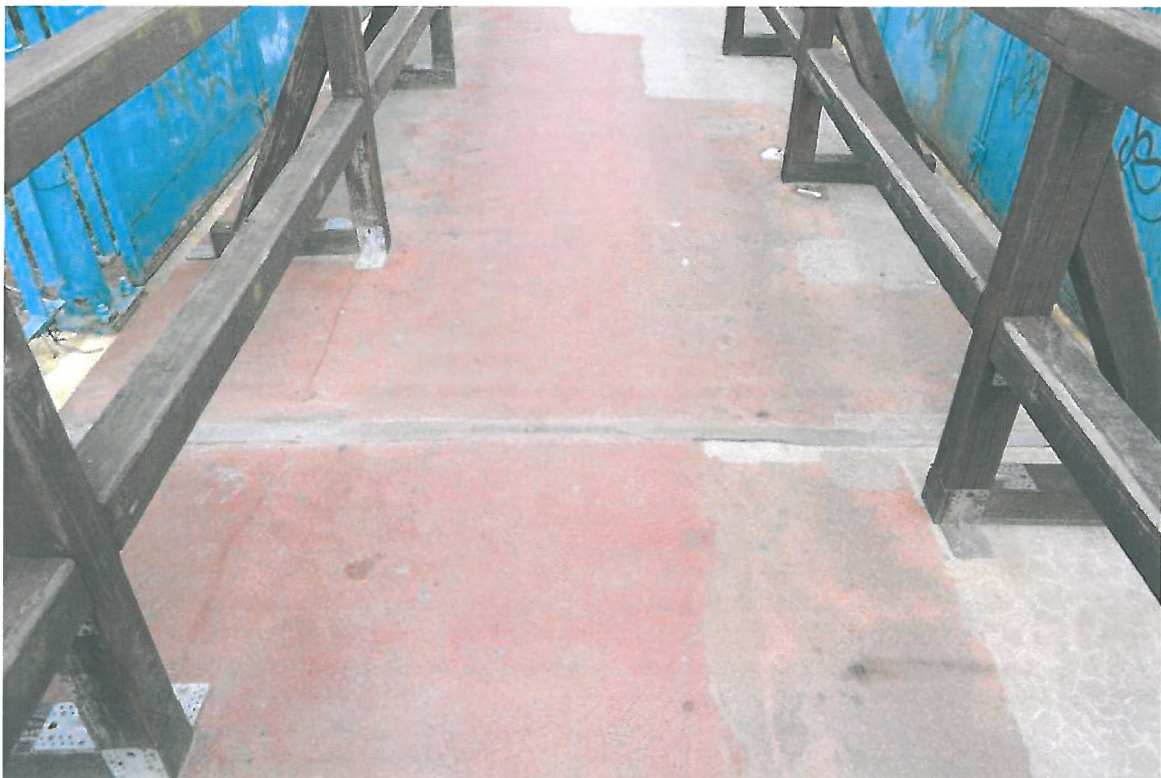
Fot. 20. Ubytki nawierzchni kładki i zanieczyszczenia w strefie dylatacji przęsła, ubytki materiału wypełniającego szczeliny dylatacyjne – górny poziom kładki.

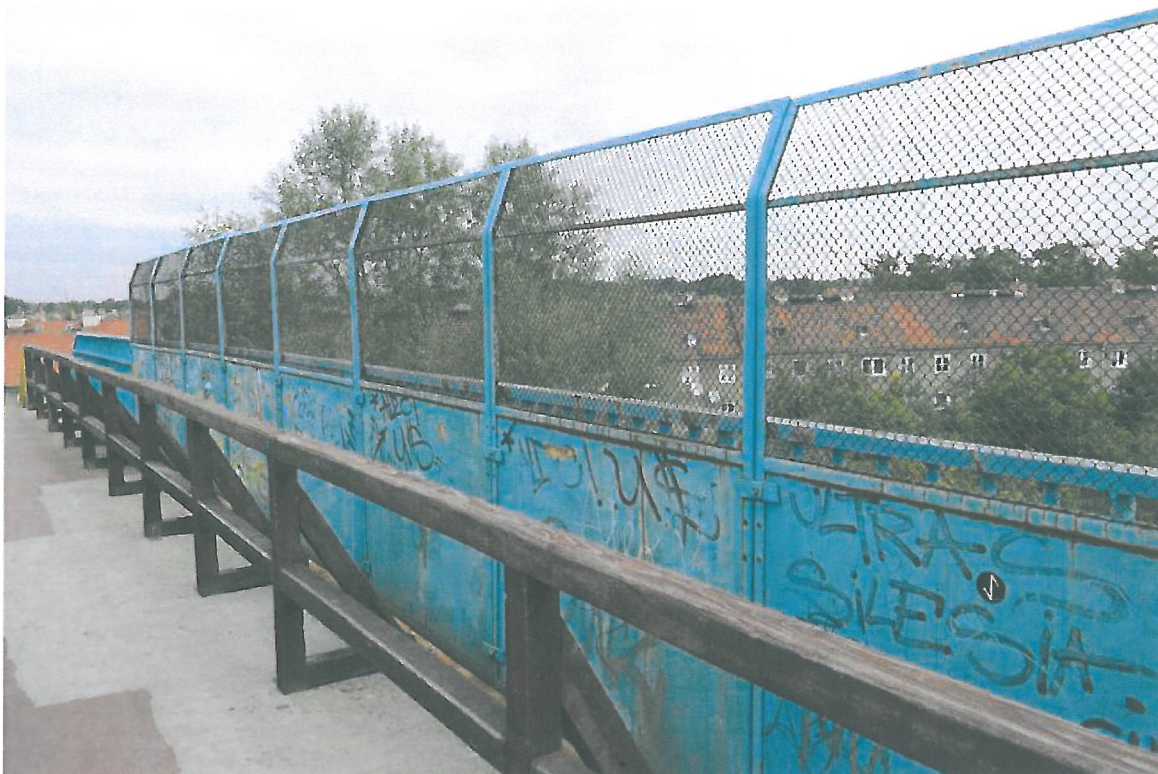
Fot. 21. Ubytki nawierzchni kładki, zanieczyszczenie w postaci graffiti i zniszczenia powłok antykorozyjnych na osłonach przeciwporażeniowych.

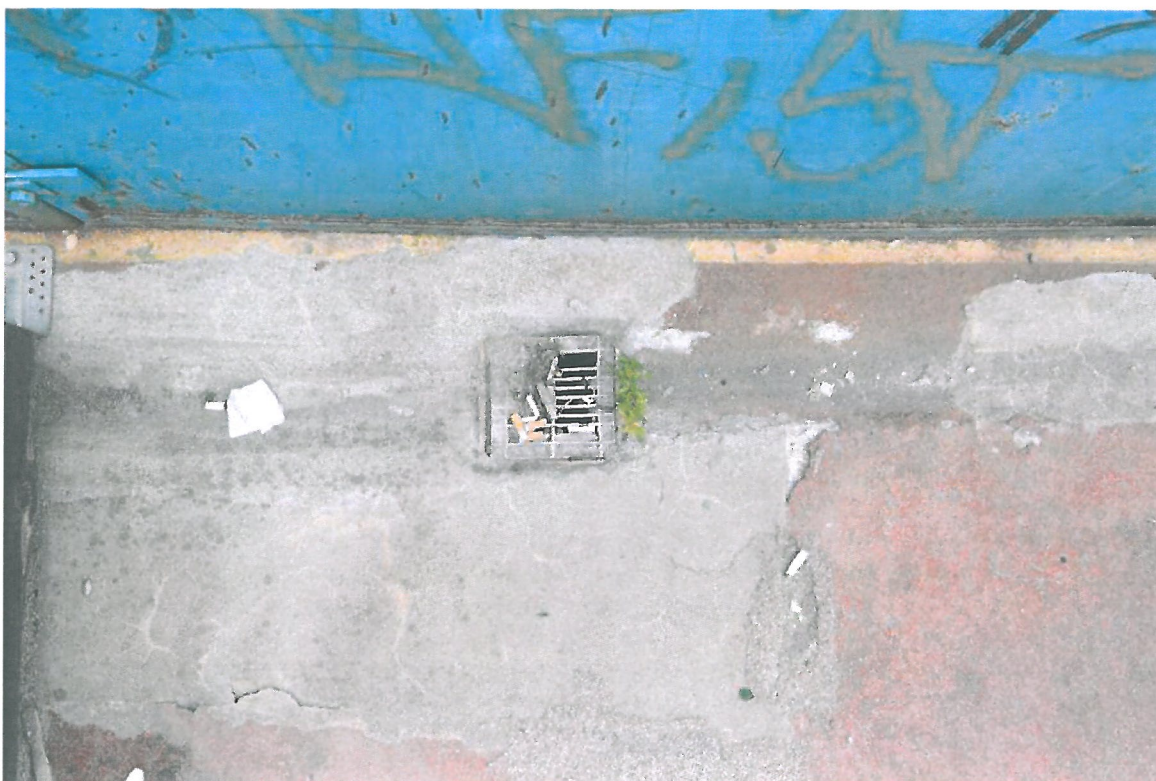
Fot. 22. Zanieczyszczone, niedrożne wpusty odwadniające, uszkodzenia i braki w nawierzchni żywicznej kładki, odsłaniające spękaną konstrukcją płyty pomostu.

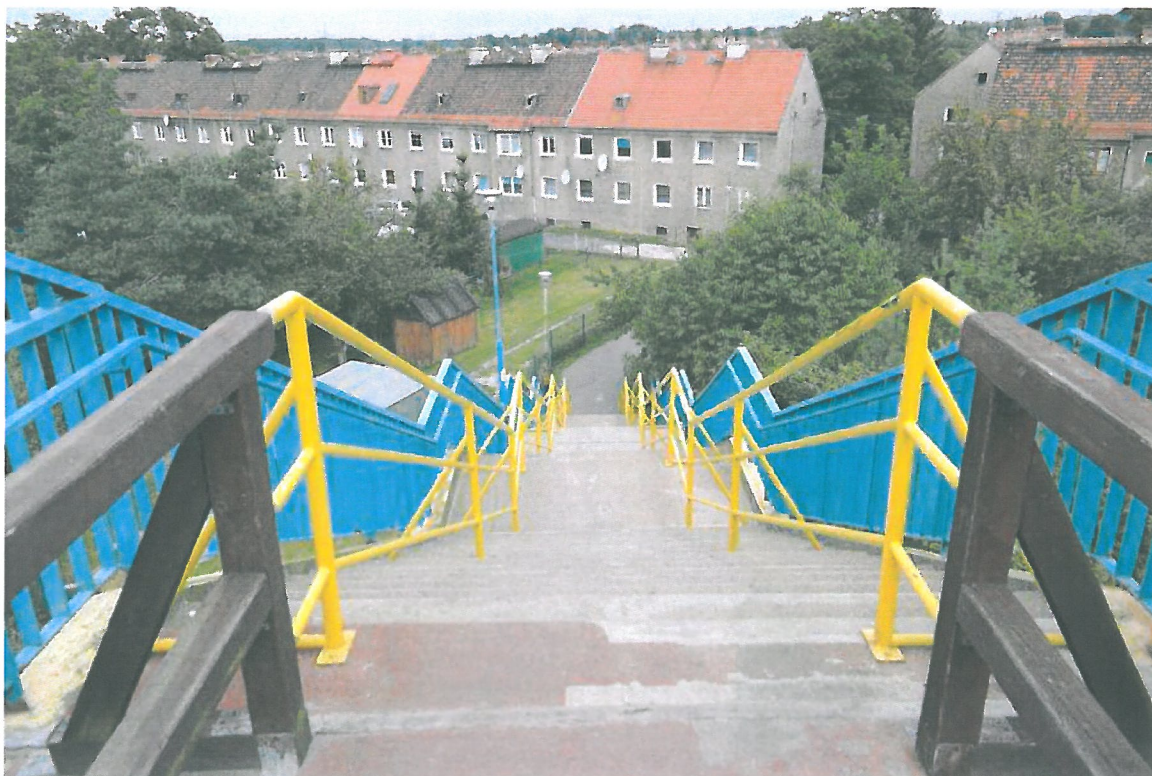
Fot. 23. Ubytki w nawierzchni górnego poziomu kładki w rejonie dylatacji, zawężona szerokość użytkowa – bieg schodowy od strony ul. Piwnika Ponurego.

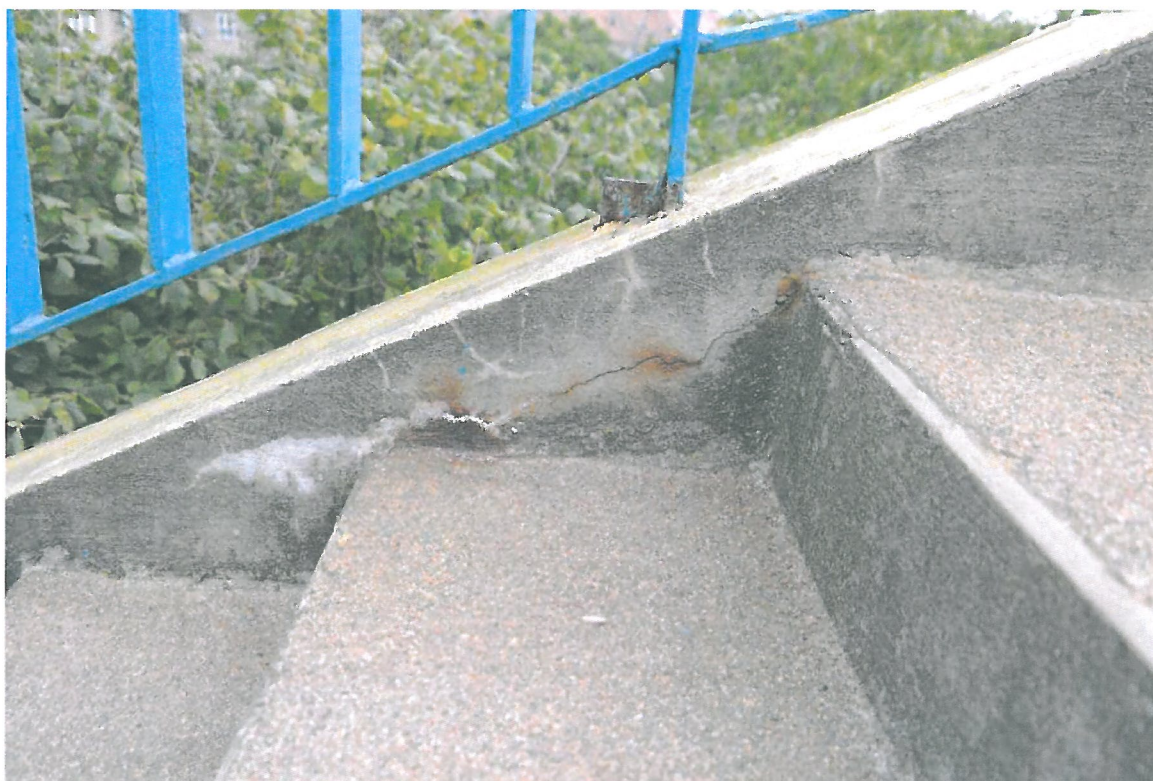
Fot. 24. Spękania i zacieki korozyjne na wewnętrznej powierzchni belki gzymsowej, brak odpowiedniego zabezpieczenia antykorozyjnego betonu gzymsów.

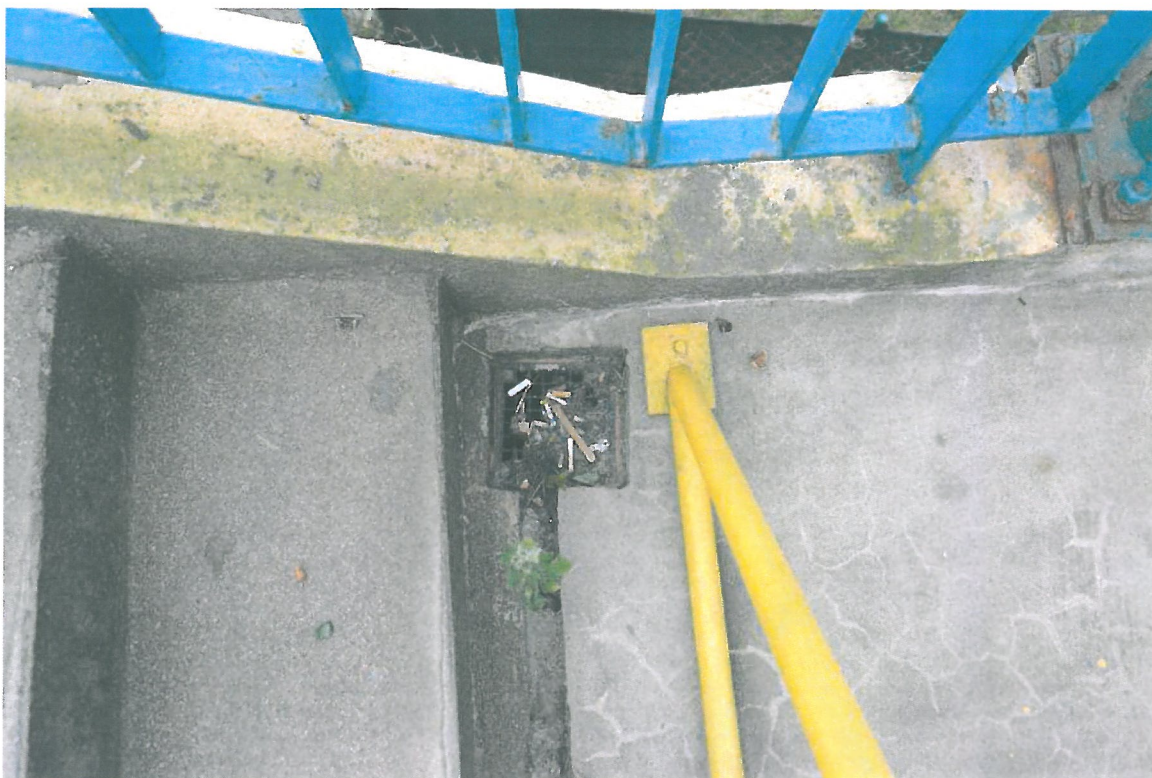
Fot. 25. Zanieczyszczone, niedrożne wpusty odwadniające, uszkodzenia i braki w nawierzchni żywicznej kładki, odsłaniające spękaną konstrukcją płyty pomostu.

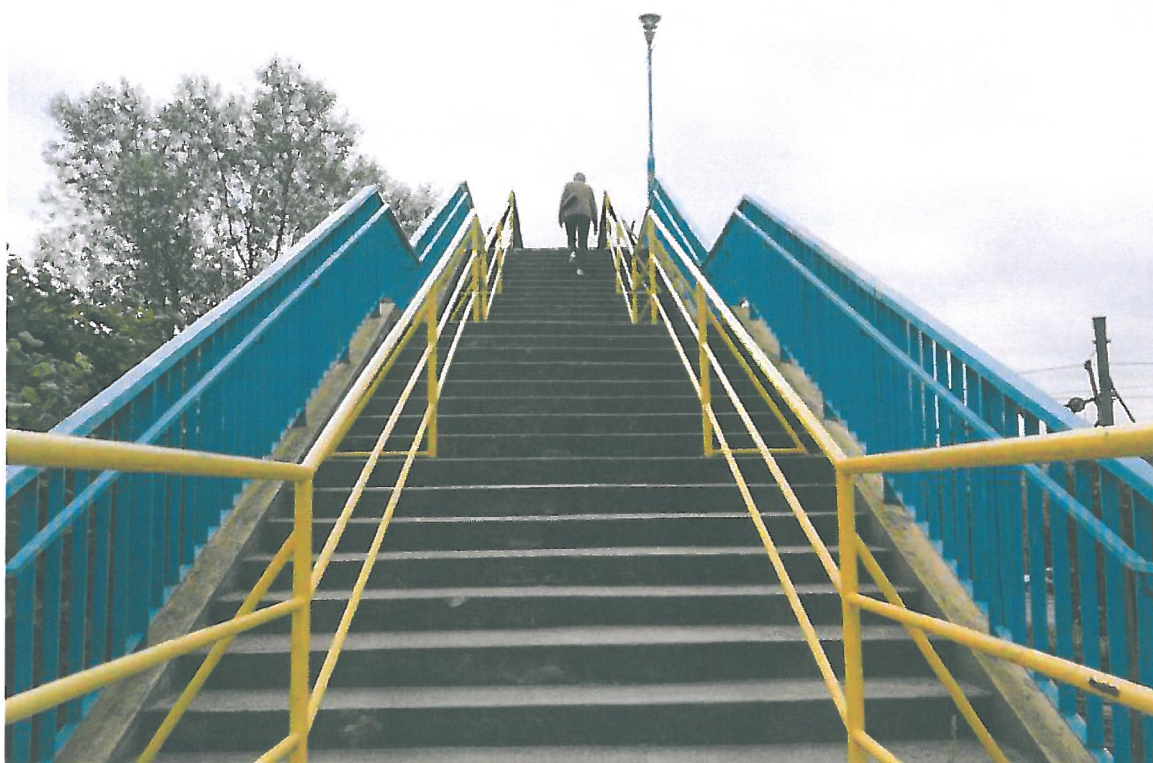
Fot. 26. Widok od strony ul. Piwnika Ponurego na bieg schodowy prowadzący na górny poziom kładki (nad torami PKP) – spękania, ubytki betonu i zacieki na schodach.

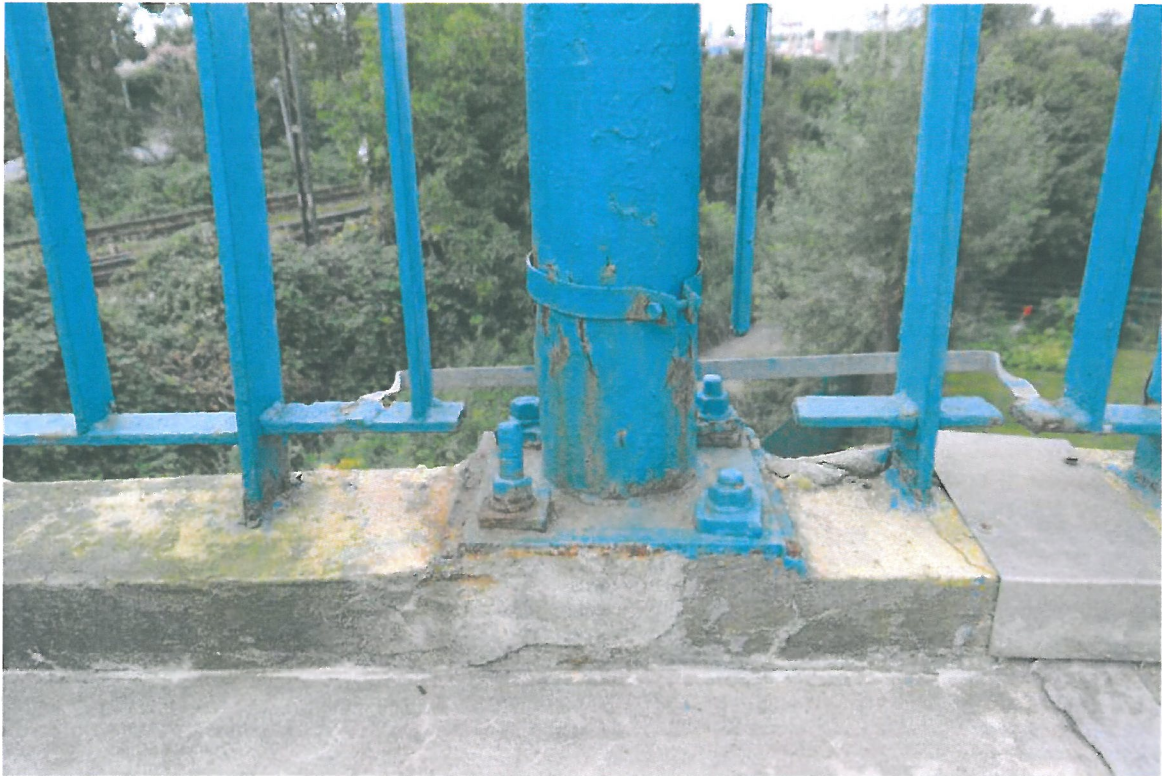
Fot. 27. Korozja elementów stalowych balustrad i ich zakotwień, ubytki materiałowe w przeciągu balustrady i szczelinkach, korozja słupa latarni i jego zamocowania.

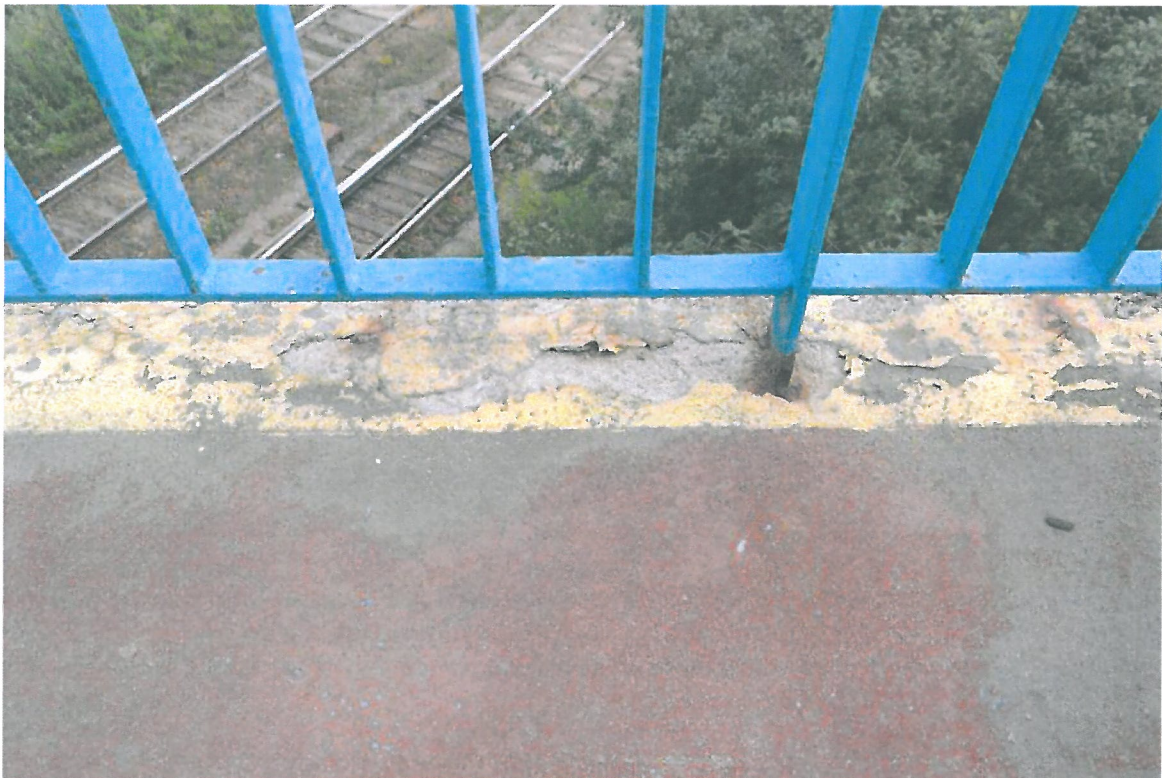
Fot. 28. Uszkodzone powłoki antykorozyjne gzymsów i brak odpowiedniego zakończenia nawierzchni kładki na ich górnej powierzchni, korozja zamocowania słupków balustrad.

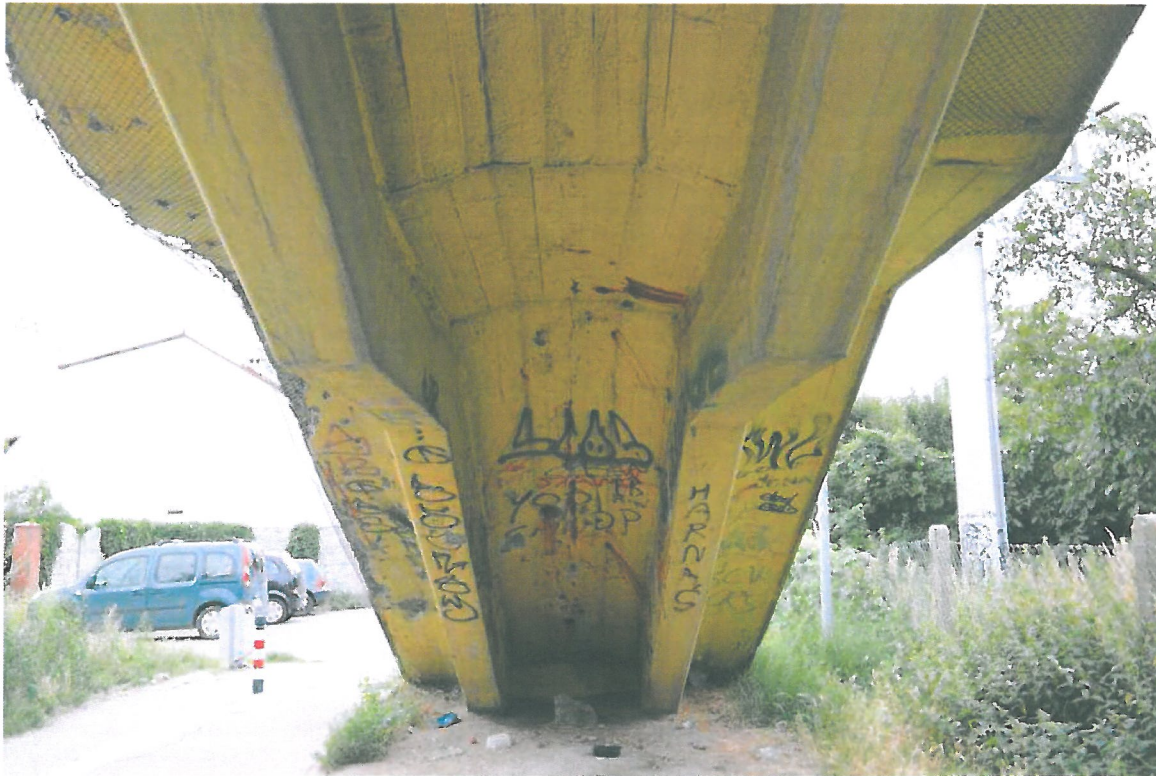
Fot. 29. Ubytki betonu wsporników płytowych, zanieczyszczenia w postaci graffiti – widok od spodu na podporę nr 1 i bieg schodowy od strony ul. Sycowskiej.

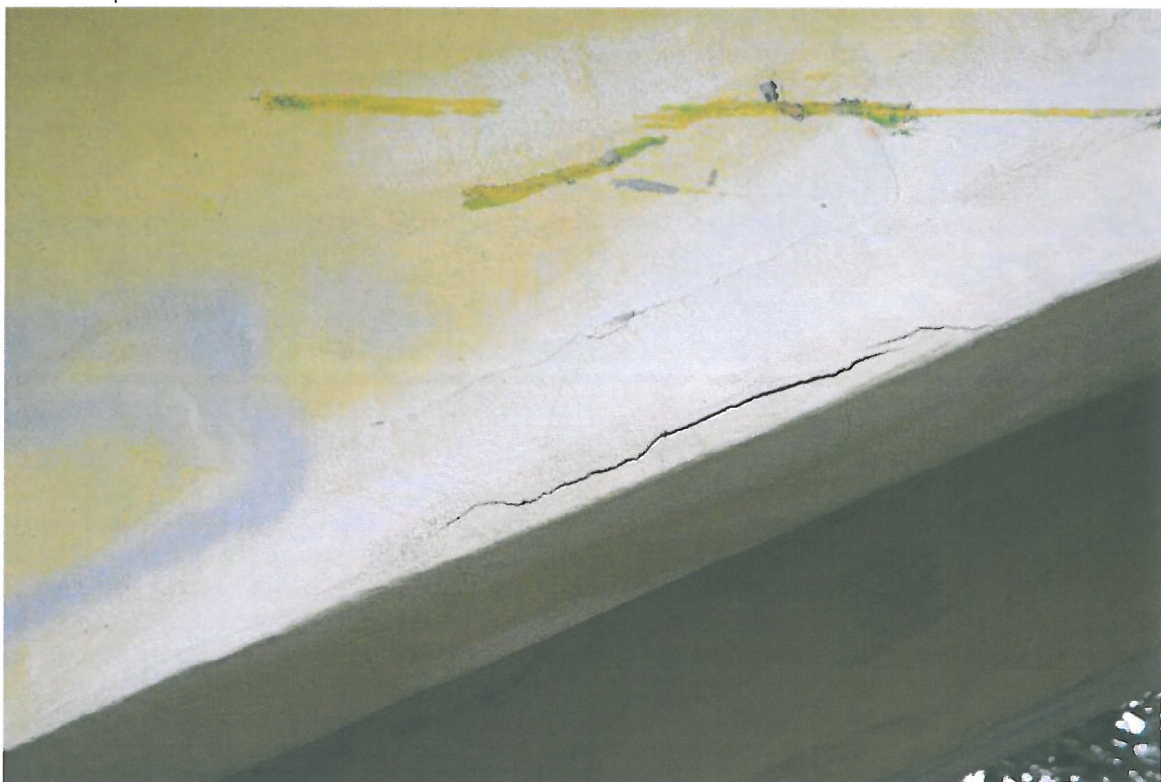
Fot. 30. Pęknięcie belki głównej biegu schodowego, możliwość odspojenia otuliny betonowej – bieg schodowy pomiędzy podporami 1 i 2 od strony ul. Sycowskiej.

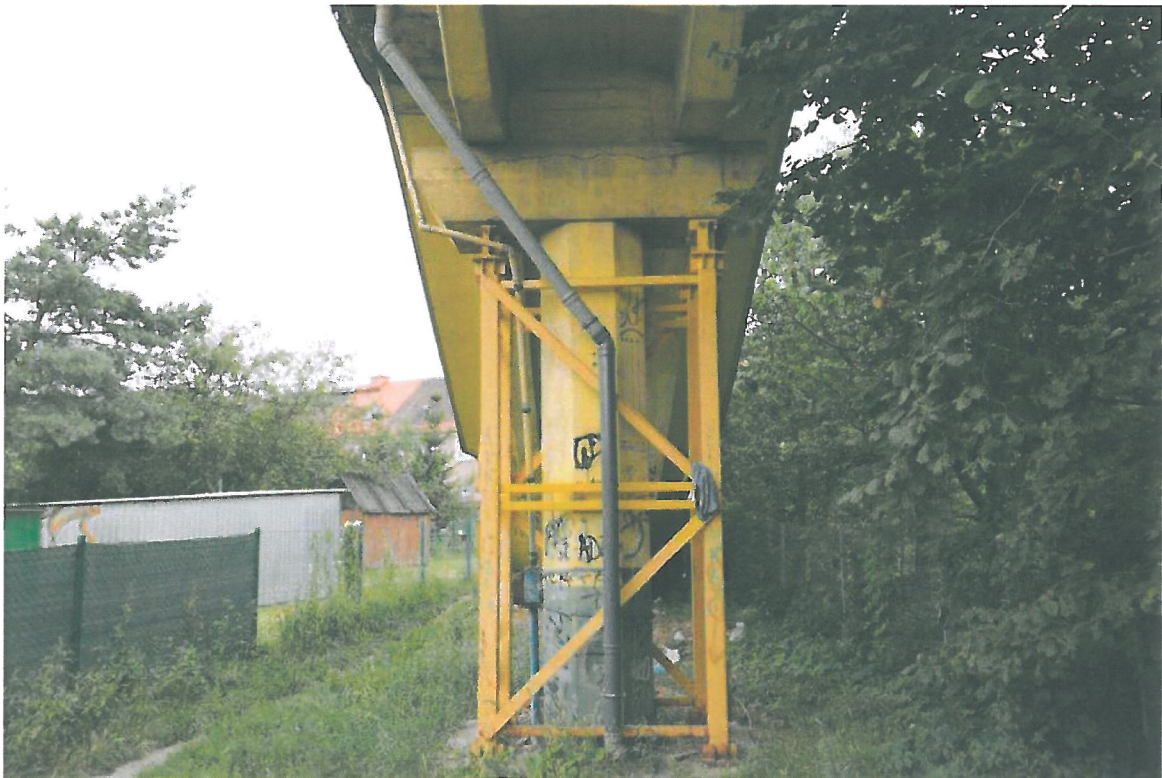
Fot. 31. Podpora pośrednia nr 2 – żelbetowy słup wzmocniony dodatkową konstrukcją stalową stanowiącą dodatkowe podparcie oczepu podpory i biegu schodowego.
