**Firma Inżynierska GF-MOSTY**

41-940 Piekary Śląskie, ul. Dębowa 19  
tel. 0-32 220 50 14

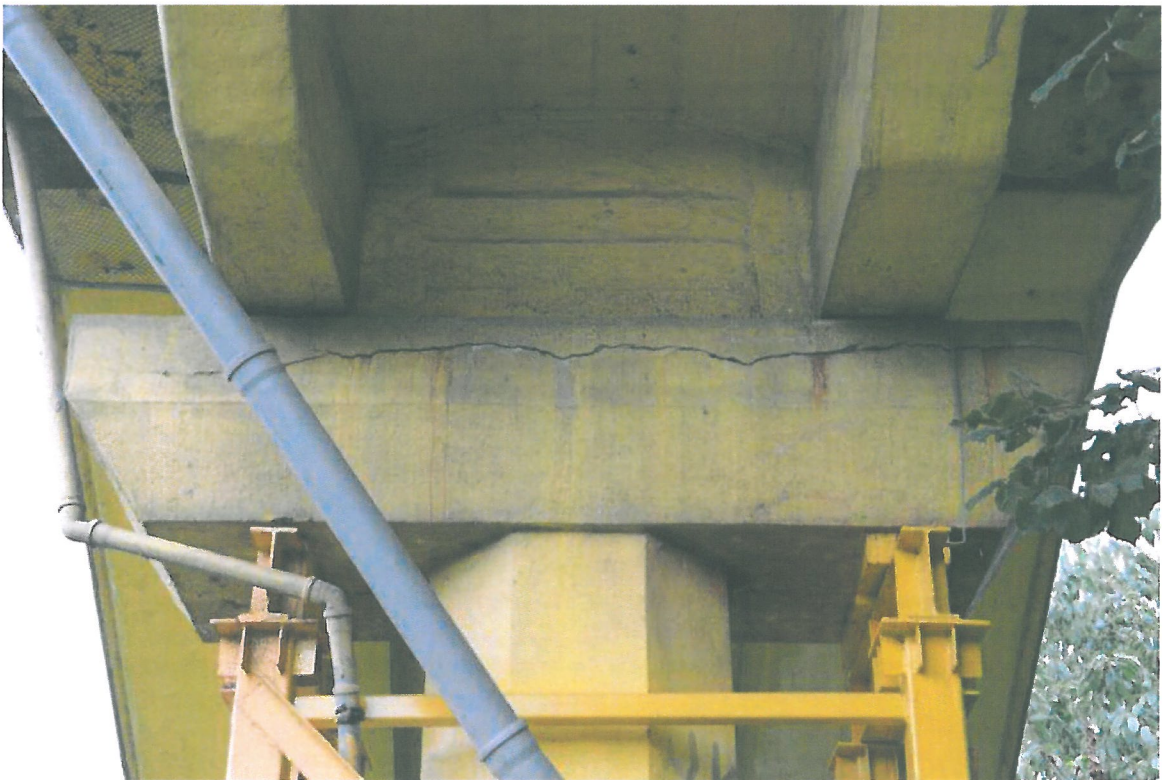
Fot. 32. Zarysowania oczepu podpory nr 2 świadczące o słabej jakości betonu oczepu, widoczne rdzawe zacieki korozyjne spowodowane penetracją wody.

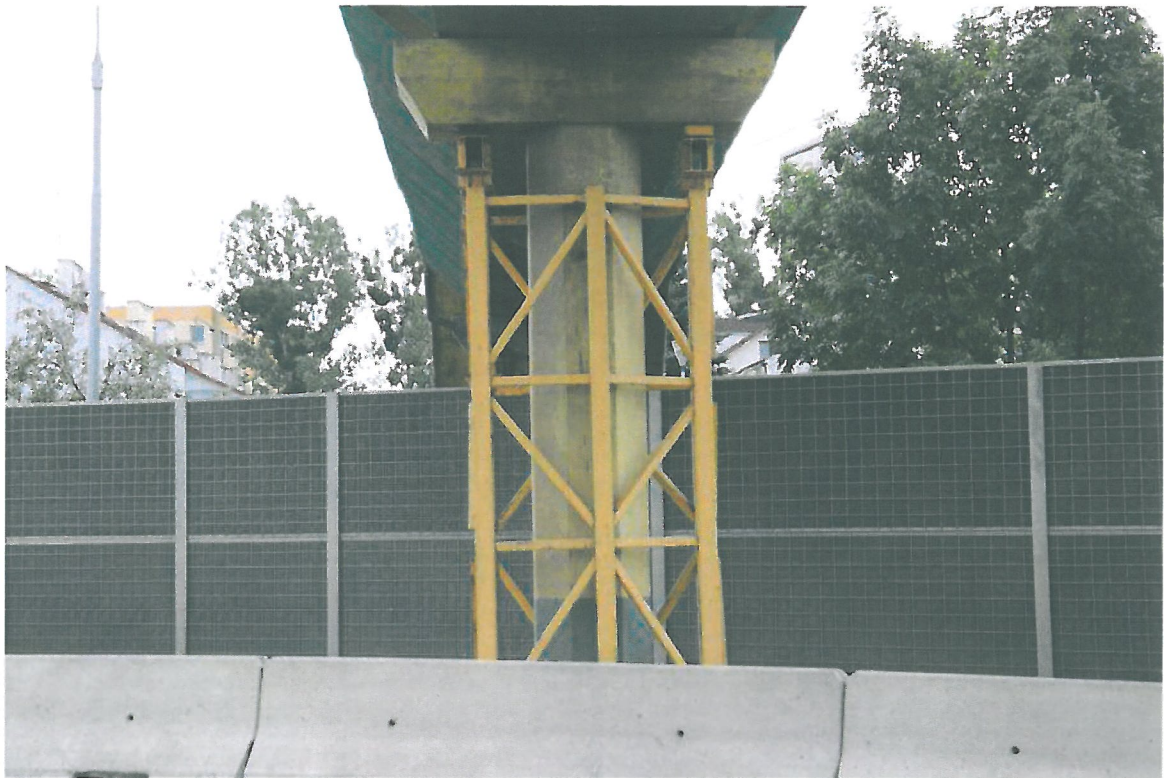
Fot. 33. Podpora nr 3 zlokalizowana w pasie rozdziału Al. Jana III Sobieskiego – widoczna konstrukcja stalowa wzmacniająca słup i zabezpieczenie przęsła przez osiatkowanie.

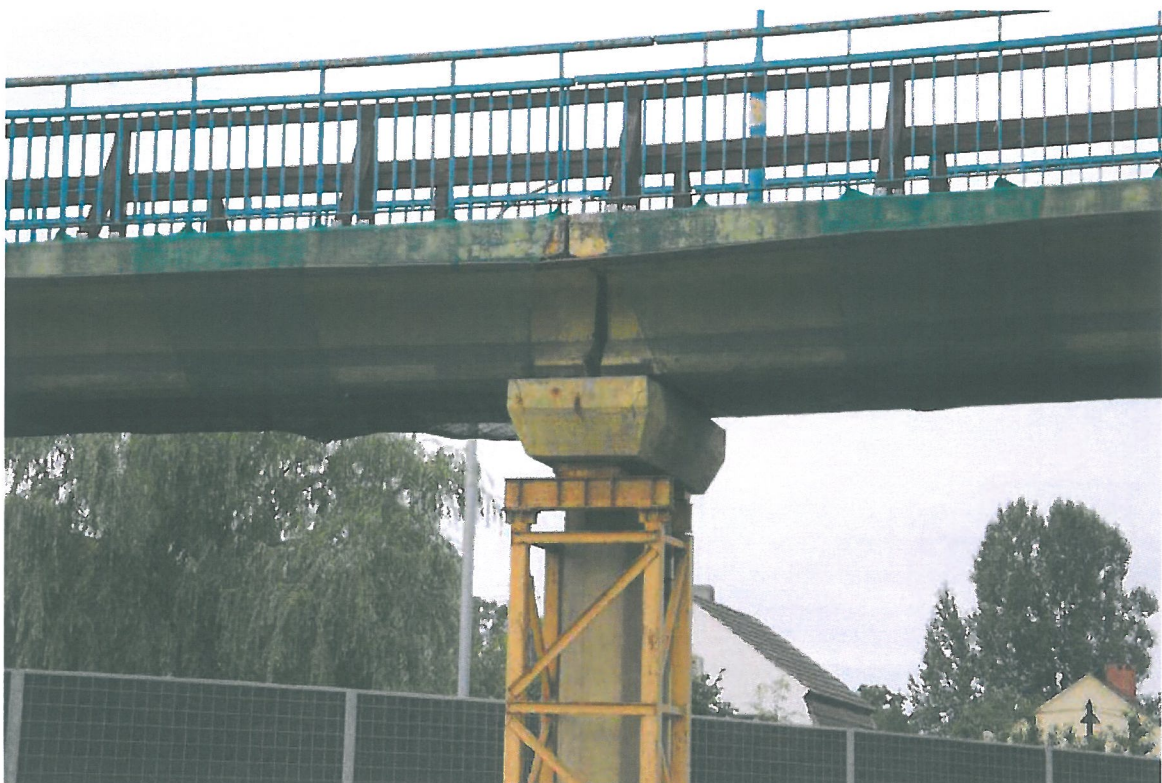
Fot. 34. Podpora nr 3 – widoczne spękania i rdzawe zacieki korozyjne na powierzchni oczepek, powyżej widać zdegradowany oczep (ubytki, zarysowania, zacieki, korozja zbrojenia).

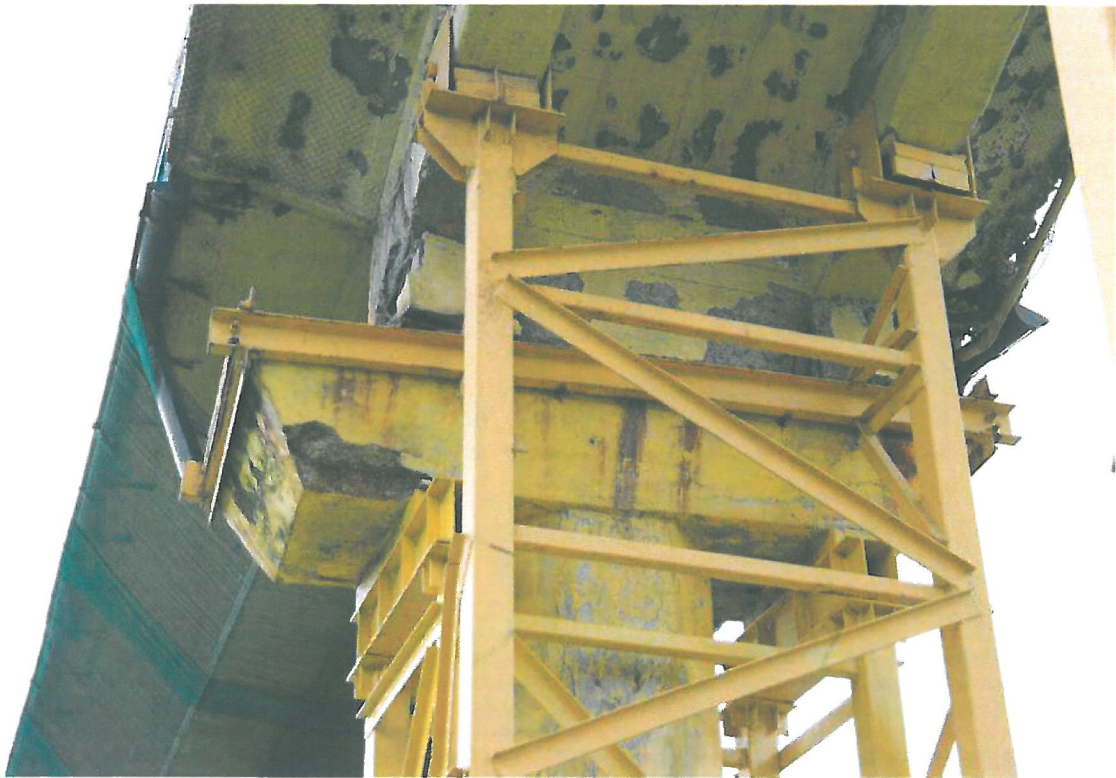
Fot. 35. Podpora nr 4 – duże ubytki betonu oczepu , rdzawe zacieki i zarysowania świadczące o znacznym stopniu degradacji tego elementu.

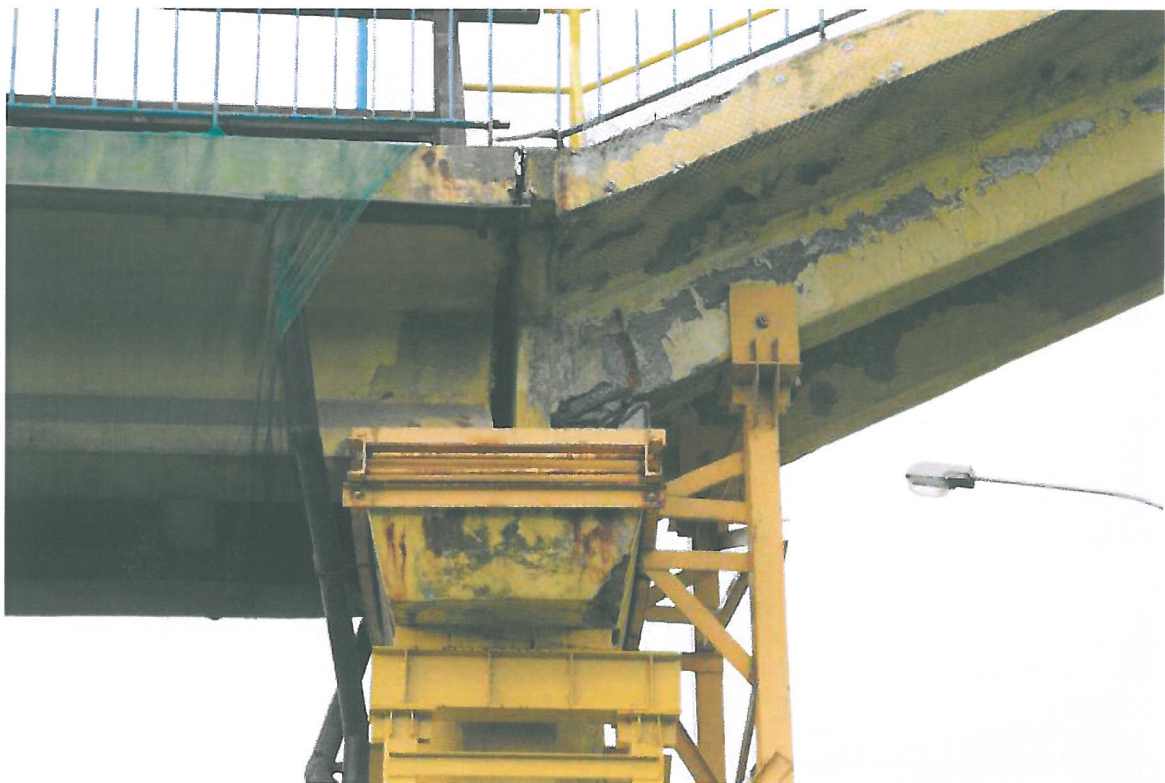
Fot. 36. Podpora nr 4 jak wyżej – nad podporą widoczne ubytki betonu odsłaniające zbrojenie w strefie podporowej belki biegu schodowego prowadzącego na górny poziom kładki.

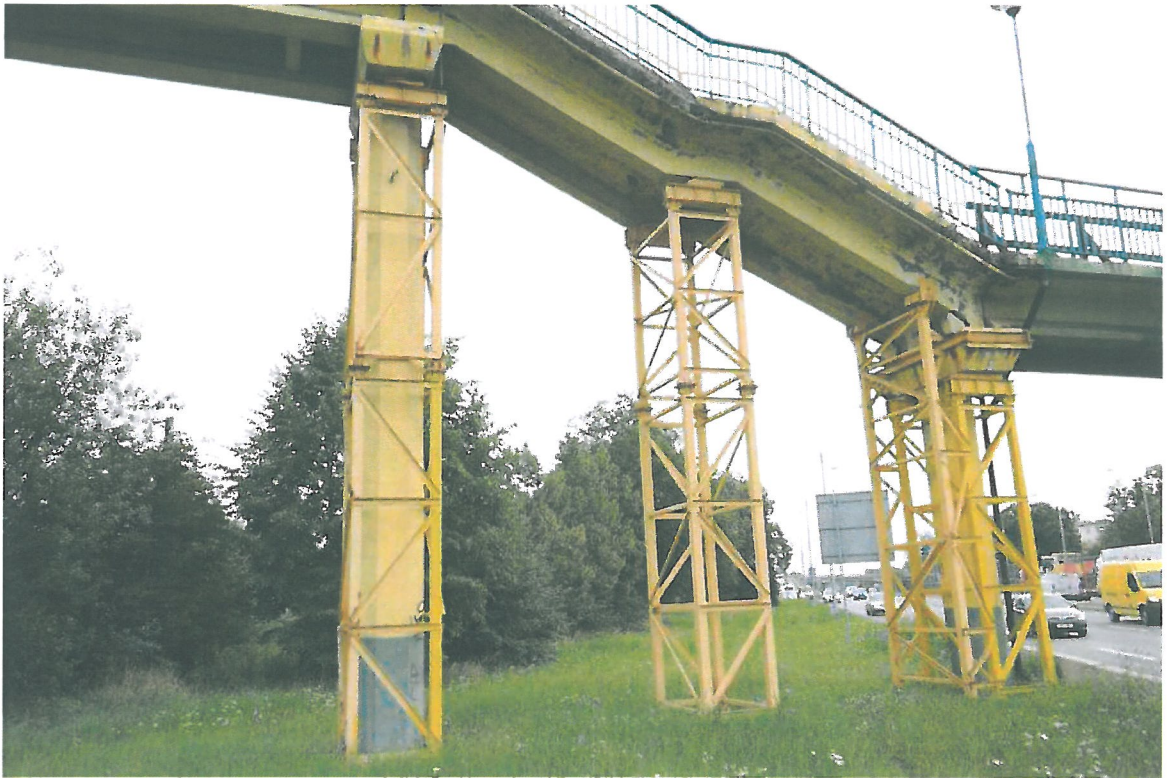
Fot. 37. Tymczasowe podparcie biegu schodowego w postaci podpory z klatek stalowych – podpora zlokalizowana między wzmocnionymi podporami nr 4 (z prawej) i nr 5 (z lewej).

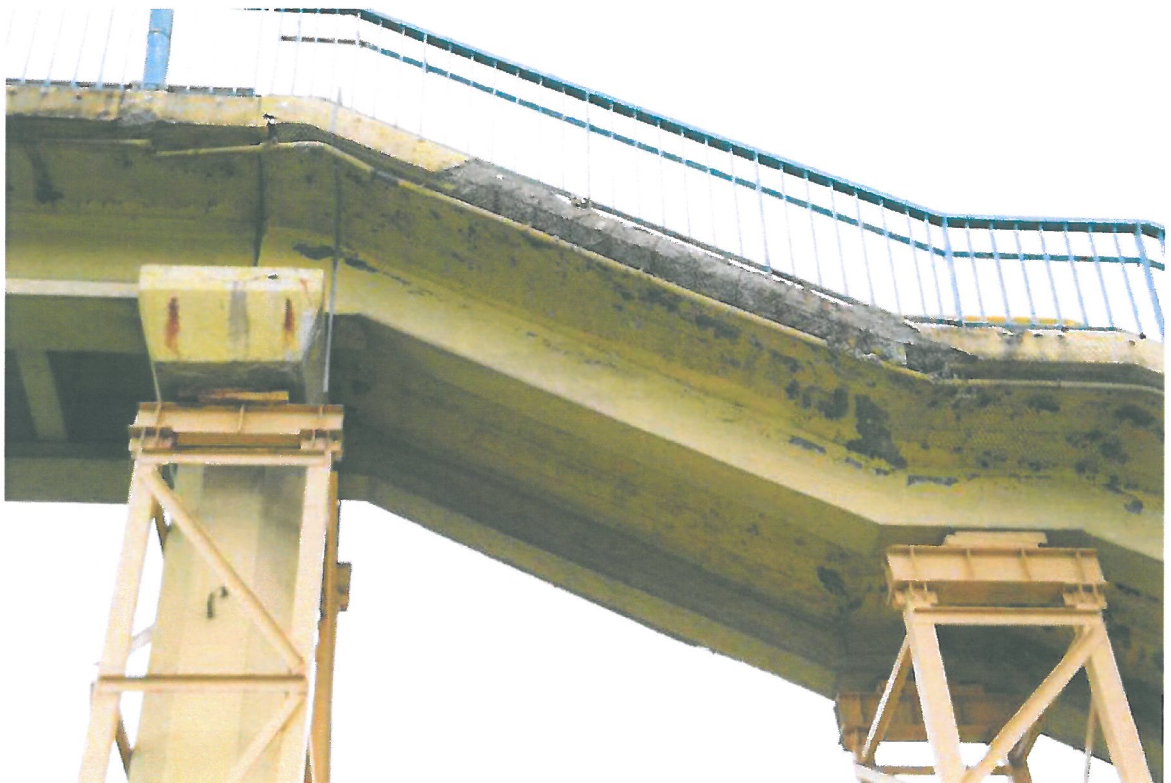
Fot. 38. Ubytki betonu wspornika płytowego i gzymsu pomiędzy podporą nr 5 (z lewej) a podporą tymczasową biegu schodowego (przęsło 4-5) prowadzącego na górny poziom kładki.

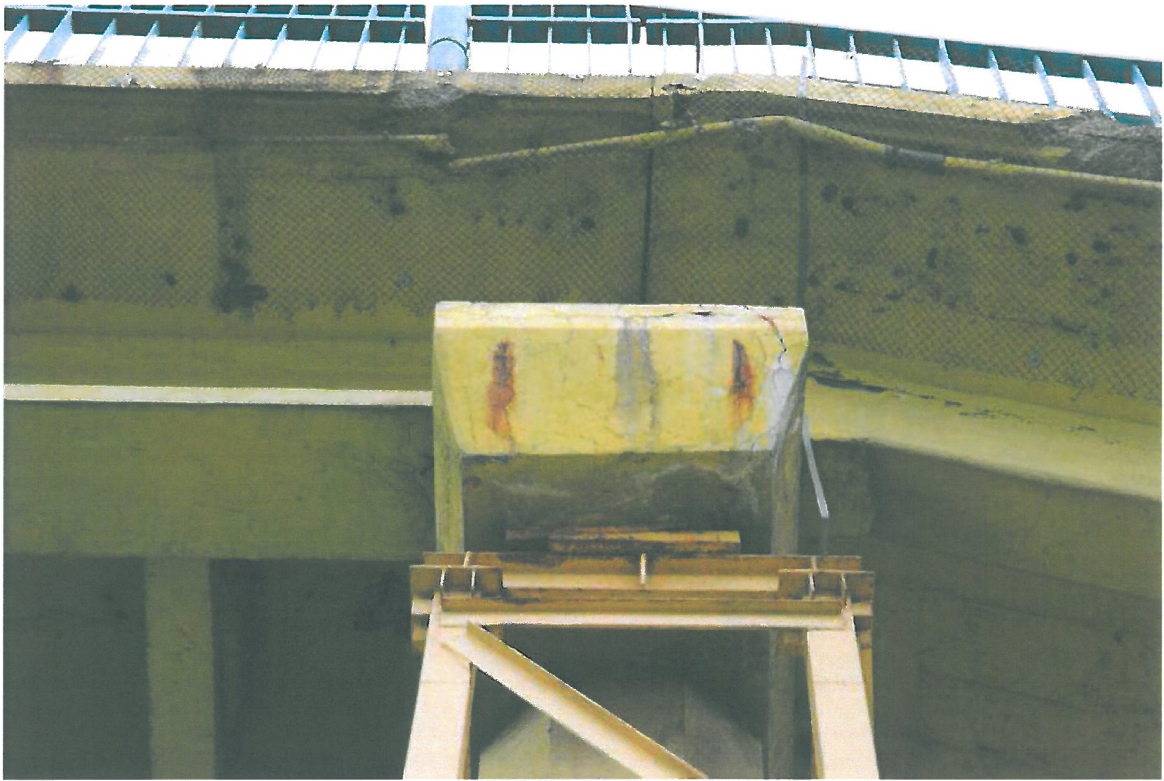
Fot. 39. Podpora nr 5 – spękania oczepu, zacieki korozyjne, korozja podpory stalowej, uszkodzenia powłok ochronnych betonu na spodzie wspornika, ubytki betonu gzymsów.

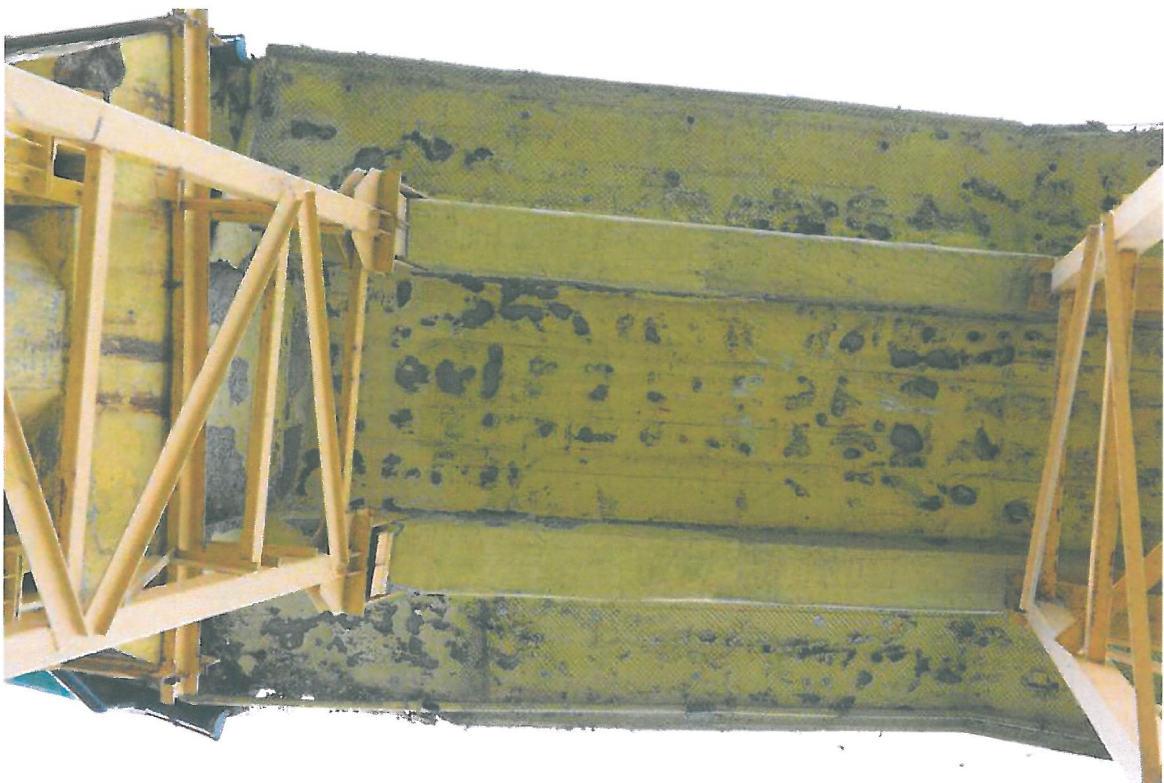
Fot. 40. Uszkodzenia powłok antykorozyjnych i ubytki betonu na spodzie ustroju nośnego – przeszło 4-5 w strefie tymczasowo podpartego biegu schodowego.

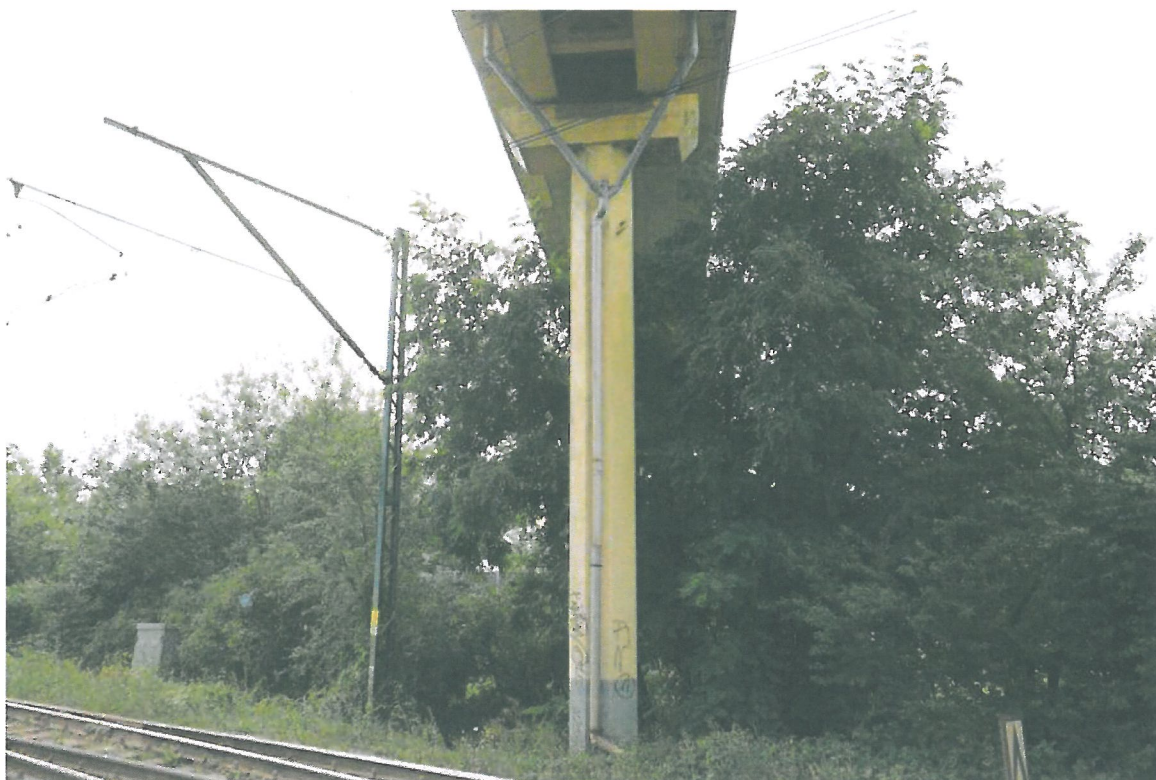
Fot. 41. Podpora nr 6 przy terenie kolejowym – widoczne zanieczyszczenia w postaci graffiti, ponadto występują spękania i lokalne odspojenia betonu.

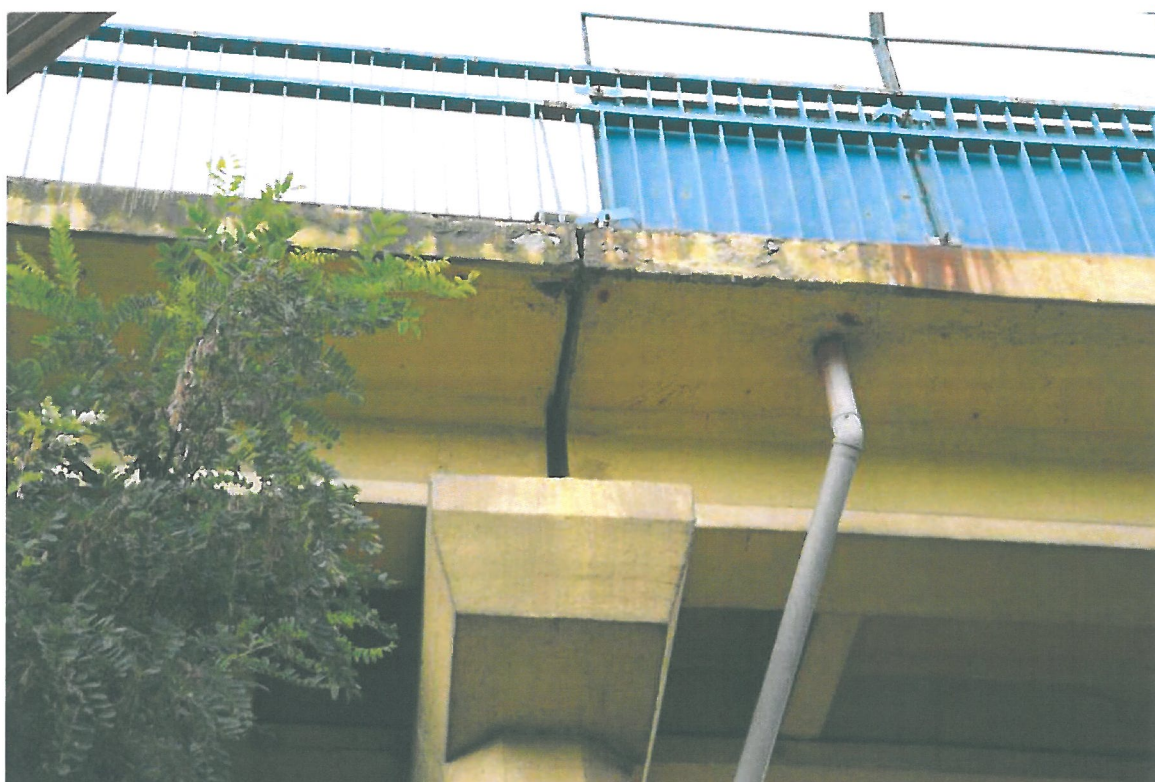
Fot. 42. Zacieki i wykwyty korozyjne na bocznej powierzchni gzymsu w strefie podpory nr 6, zacieki korozyjne w strefie osadzenia wpustów i rur spustowych.

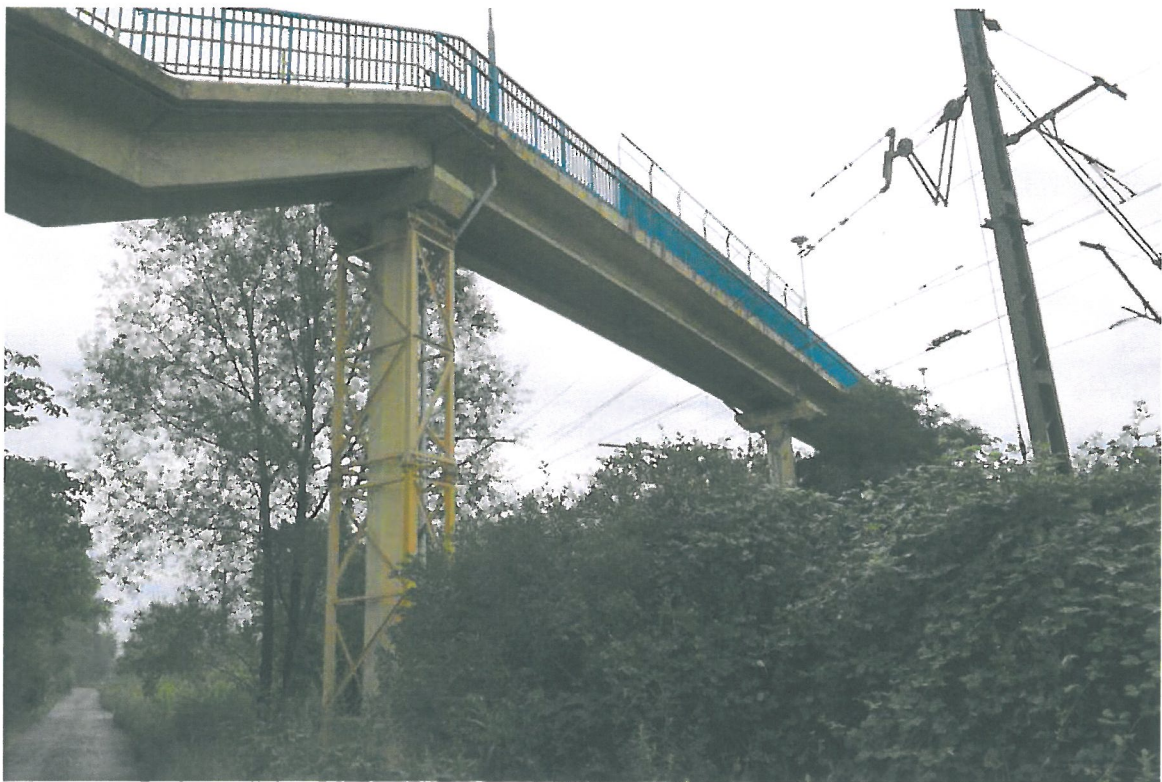
Fot. 43. Podpora nr 7 na styku biegu schodowego od strony ul. Piwnika Ponurego i części poziomej kładki nad terenem kolejowym – widoczne podparcie tymczasowe oczepu.

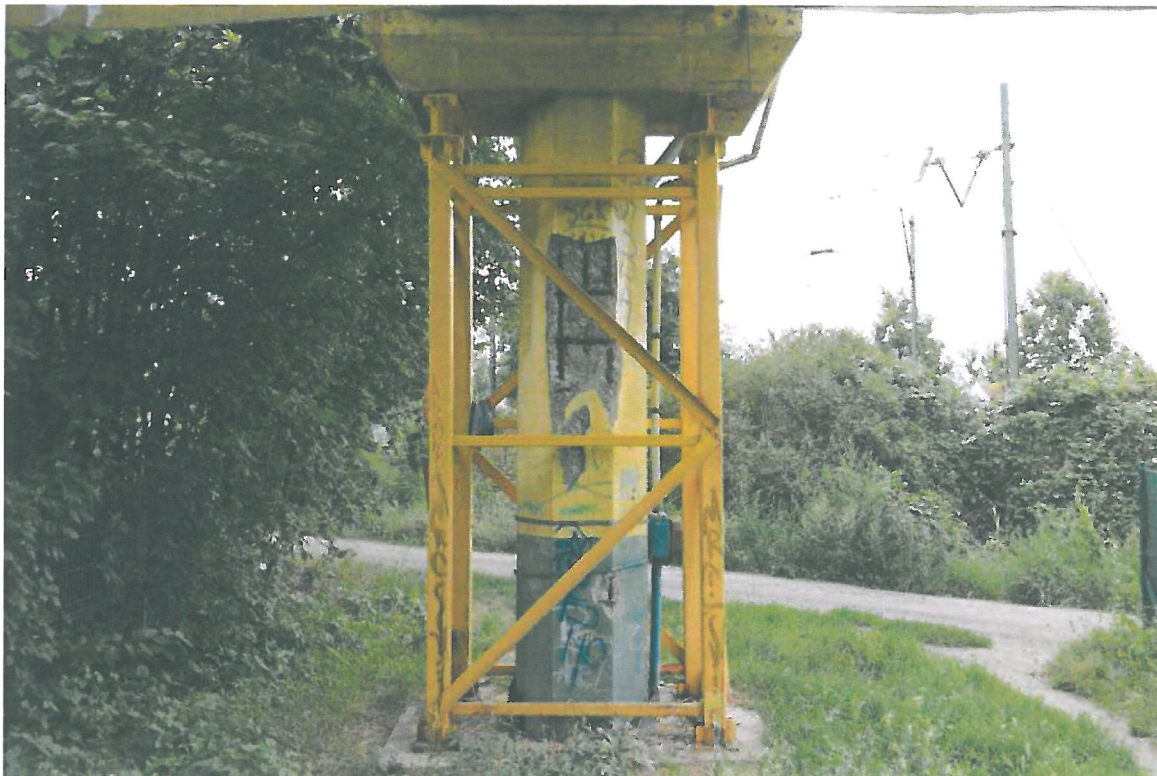
Fot. 45. Podpora nr 8 – ubytki betonu odsłaniające skorodowane pręty zbrojeniowe słupa, widoczna konstrukcja wzmacniająca podporę i stanowiąca dodatkowe podparcie oczepu.

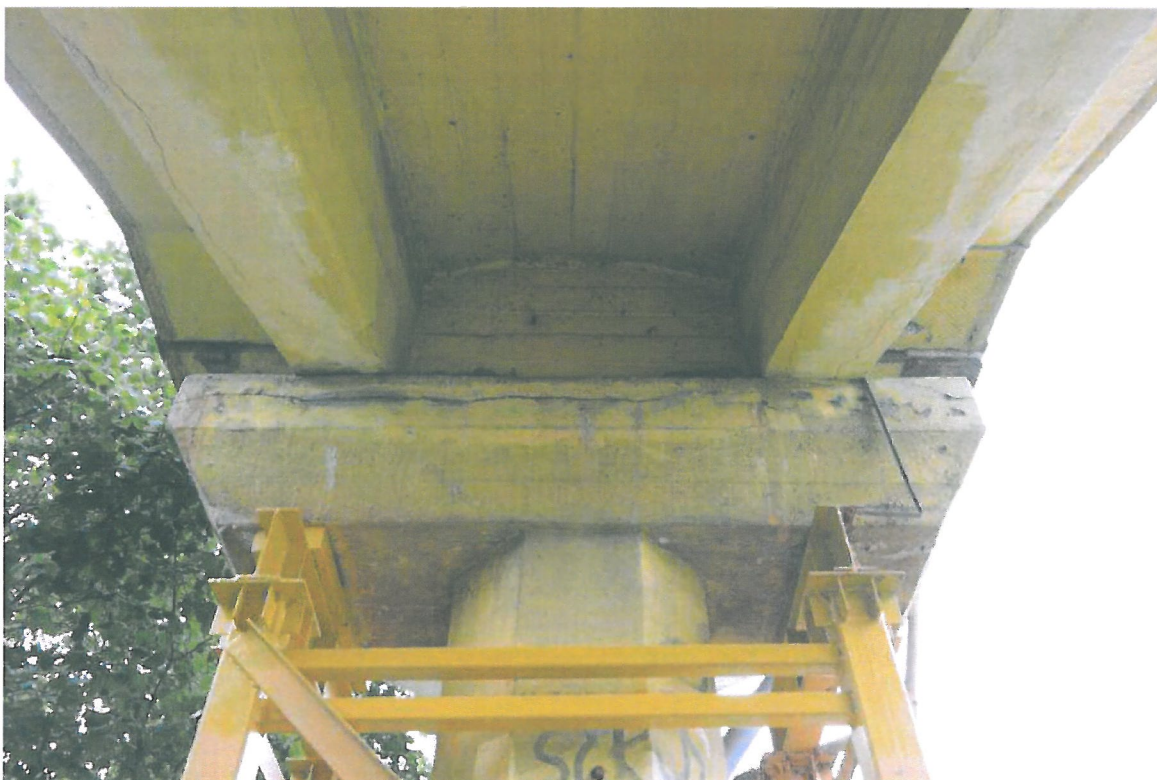
Fot. 46. Podpora nr 8 – widoczne spękania, zarysowania, ubytki betonu, wykwity korozyjne i zanieczyszczenia powierzchni betonowej słupa i oczepu.

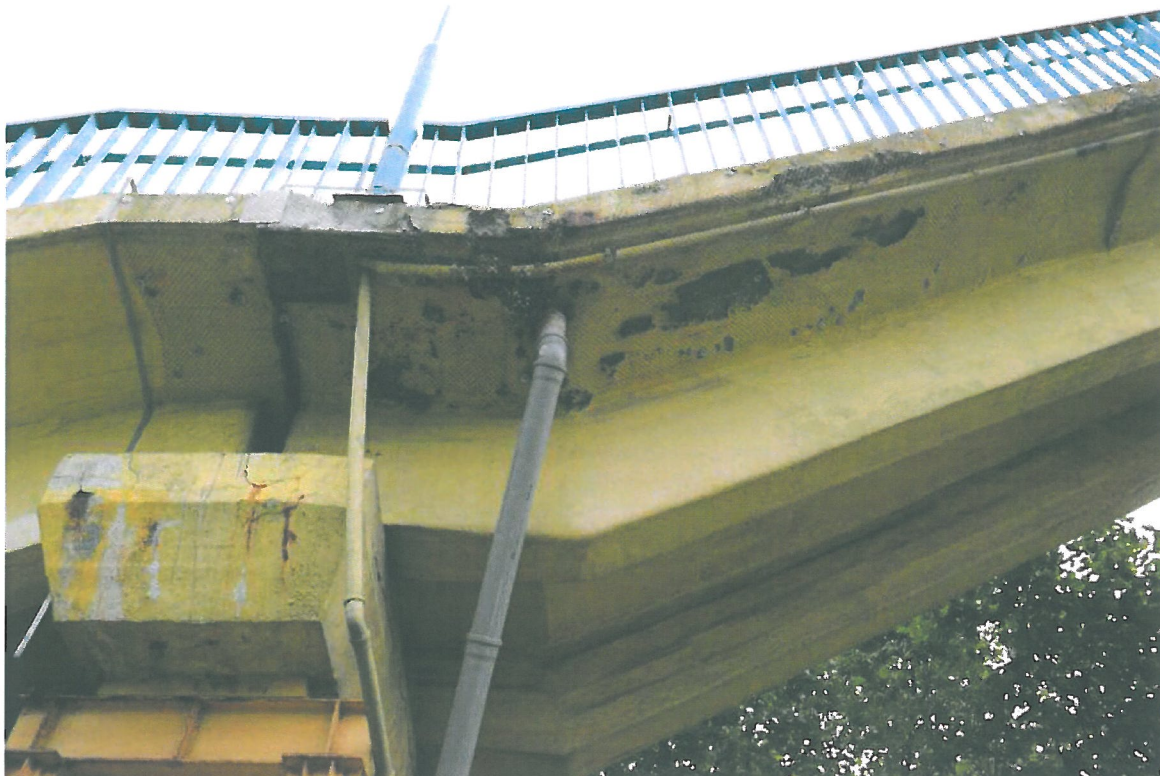
Fot. 47. Wspornik płytowy biegu schodowego w strefie oparcia na podporze nr 8 – ubytki i zarysowania świadczące o postępującej degradacji betonu pomostu i gzymsów.

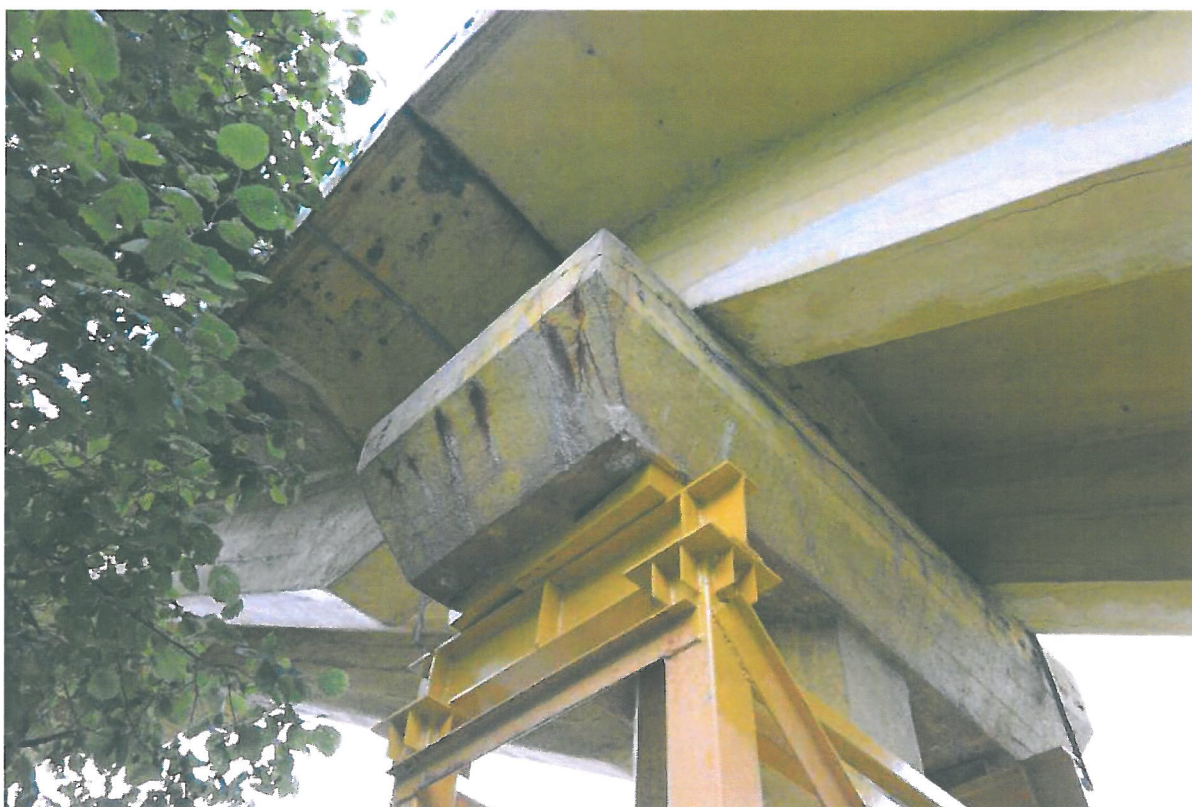
Fot. 48. Oczep podpory nr 8 – przerwanie ciągłości materiału w postaci poziomego pęknięcia oczepu, spękania, zarysowania, rdzawe zacieki i wykwyty korozyjne.

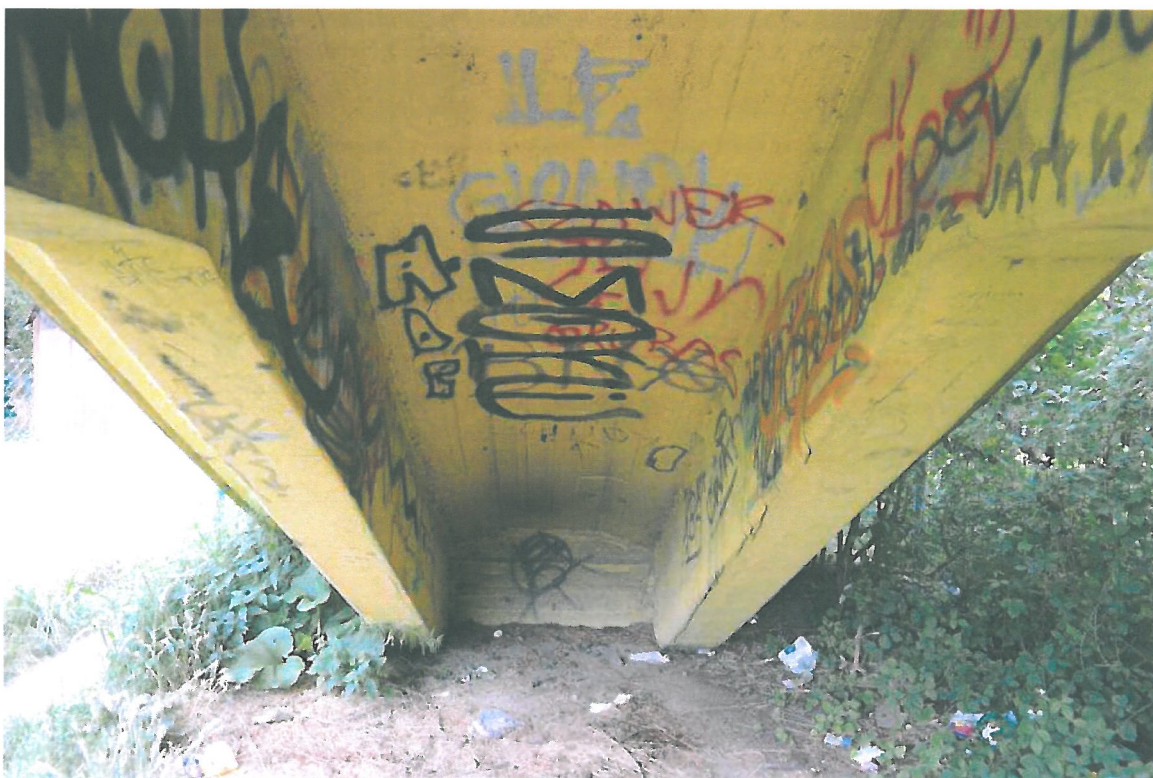
Fot. 49. Zanieczyszczenia w postaci graffiti widoczne na powierzchni dźwigarów i spodzie płyty pomostu – bieg schodowy od strony ul. Piwnika Ponurego (podpora nr 9).

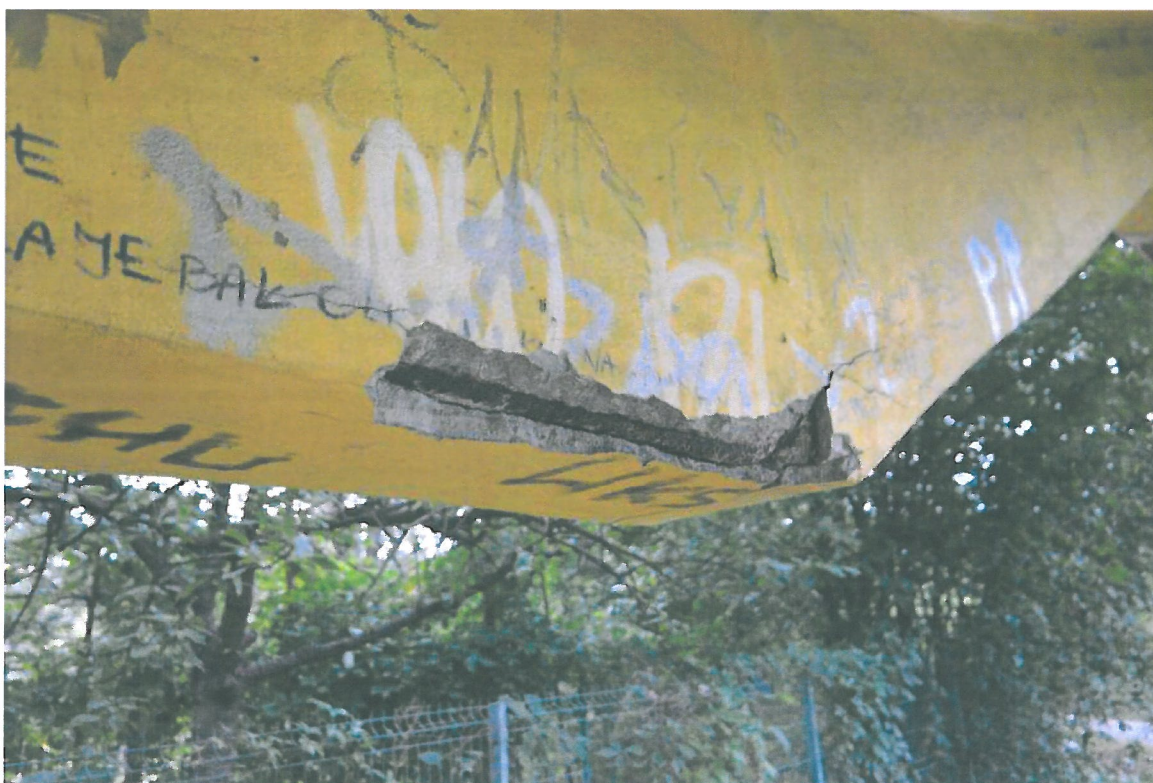
Fot. 50. Ubytki i spękania betonu w dźwigarze na załamaniu biegu schodowego od strony ul. Piwnika Ponurego (przęsło 8-9), odsłaniające skorodowane pręty zbrojeniowe.

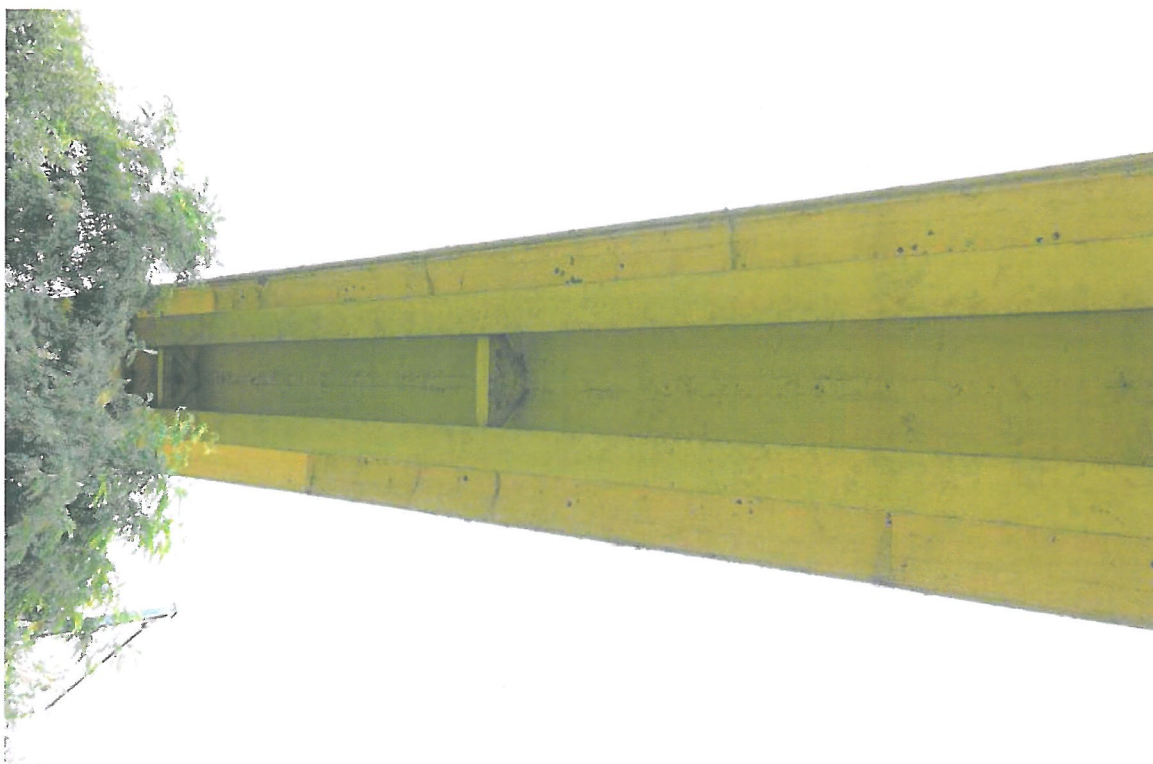
Fot. 51. Zacieki i wykwyty oraz podłużne zarysowania na spodzie pomostu  
– przęsło nad terenem kolejowym, belki prefabrykowane typu Płońsk.

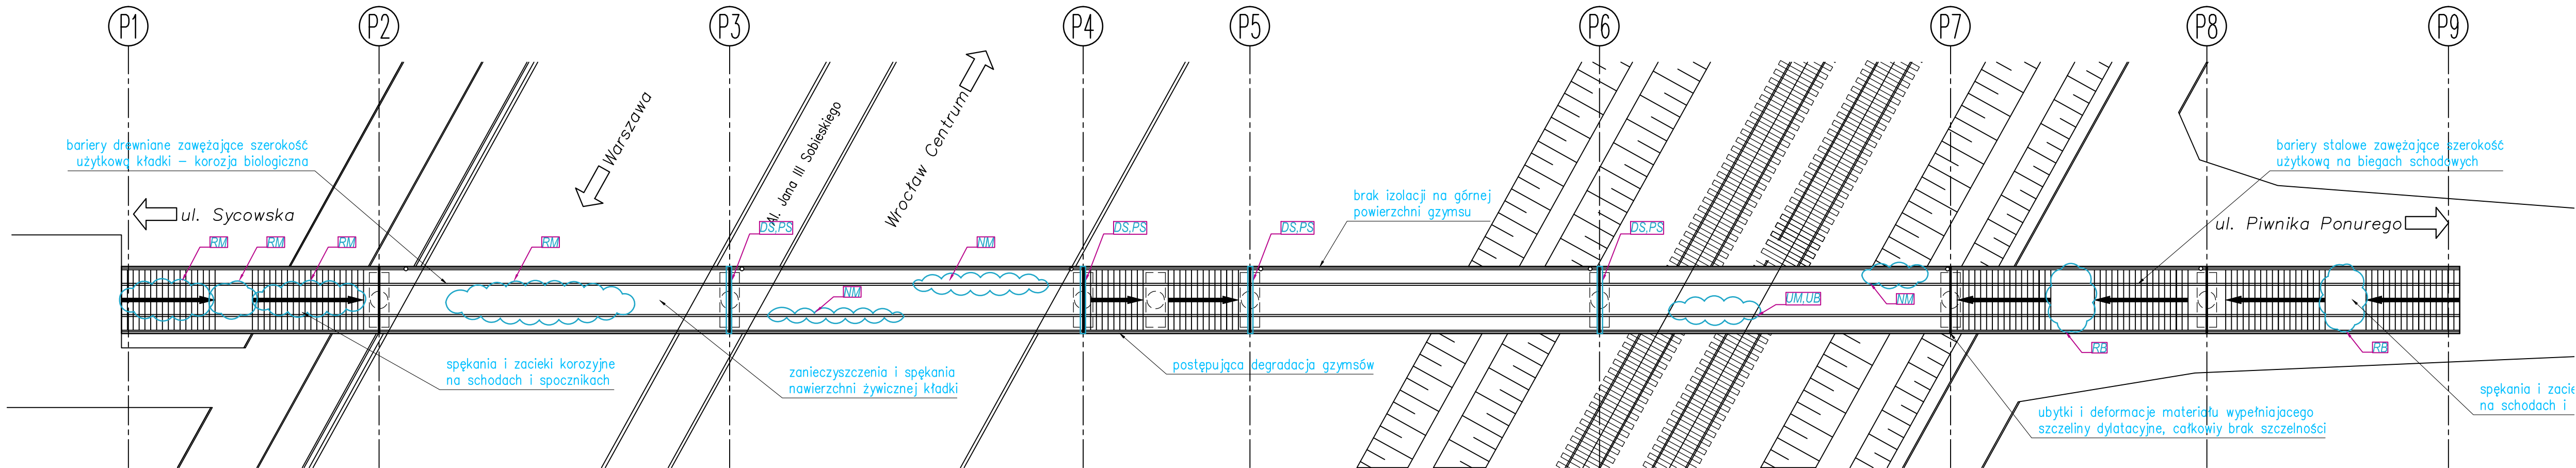
- LEGENDA / UWAGI:**
1. Klasę betonu konstrukcyjnego ustroju nośnego, gatunek stali zbrojeniowej, średnice i rozkłady prętów zbrojenia w przekroju, grubości utulin itp. określono na podstawie przeprowadzonych badań.
  2. Wymiary i geometria konstrukcji na podstawie przeprowadzonej inwentaryzacji.
