## OPERAT DENDROLOGICZNY

Temat: Remont peronów tramwajowych w rejonie skrzyżowania  
ul. Olszewskiego - ul. Chełmońskiego we Wrocławiu.

Etap 1: Peron północny

Wrocław, grudzień 2020

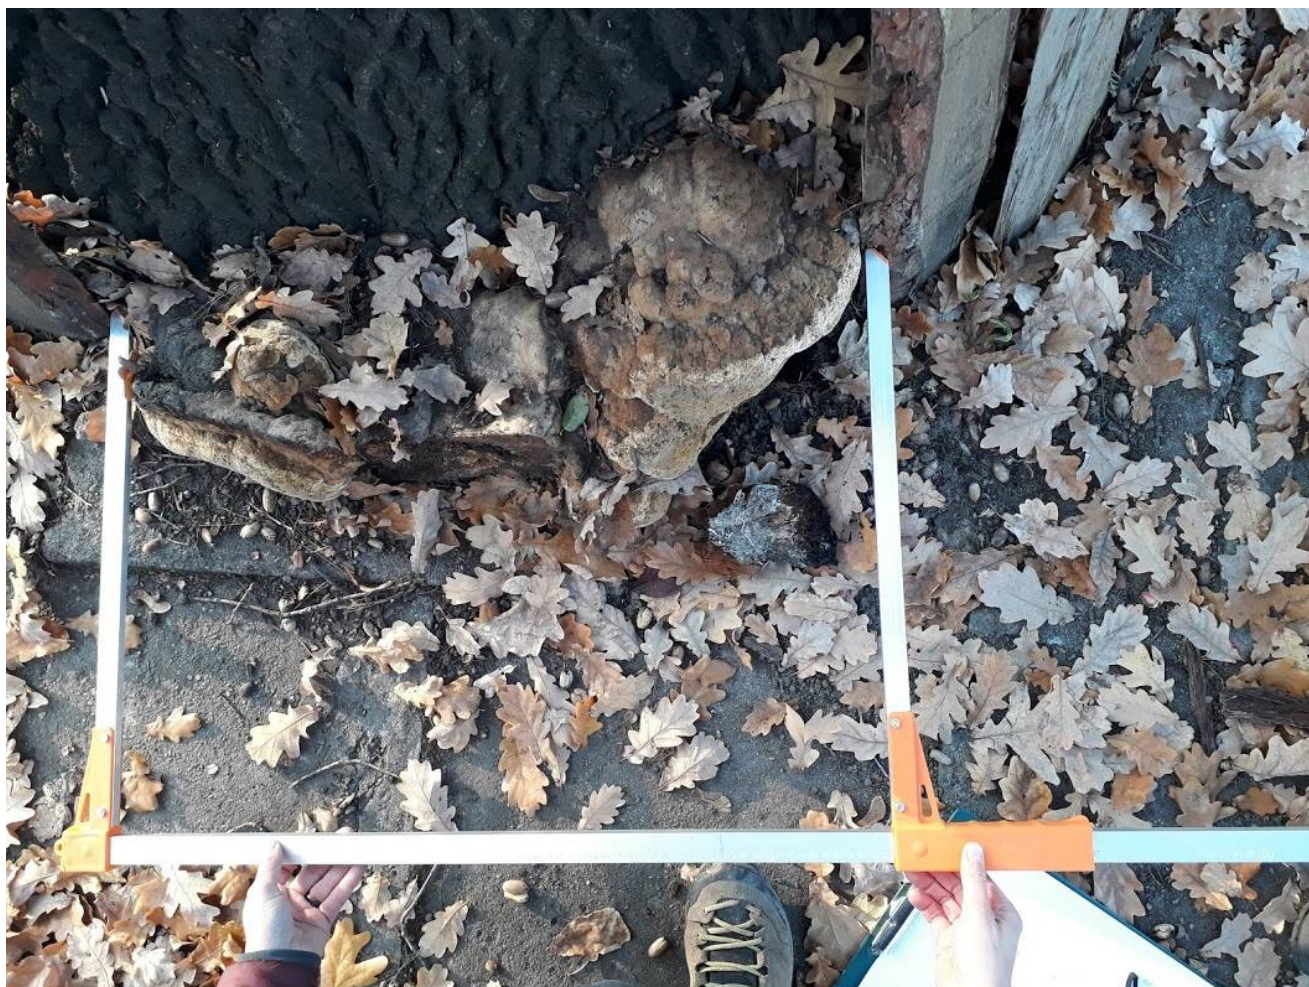
Drzewa zlokalizowane w obszarze południowego peronu tramwajowego rosną w wyjątkowo niekorzystnych warunkach siedliskowych - lokalizacja w wąskim obszarze pasa drogowego, pomiędzy jezdnią, a torami kolejowymi, z utwardzoną nawierzchnią pod okapem drzew w postaci płyt betonowych. Pomiędzy płytami betonowymi a odziomkiem występuje kilkunastocentymetrowa przestrzeń, którą wypełnia utwardzony, jałowy grunt. Drzewa mają podniesione korony. Na pniach występują ślady po nieprawidłowym cięciu konarów będące efektem cięcia konarów o zbyt dużych średnicach (prawdopodobnie w intencji zapewnienia skrajni nad torowiskiem i jezdnią). Na drzewach zlokalizowanych w obszarze południowego peronu obserwuje się naturalnie występujące wyłamania gałęzi i konarów, oraz fizjologiczny susz gałęziowy widoczny w górnych partiach korony (zjawisko wycofywania/obniżania - korony reakcja drzewa na utrudniony pobór wody). Jesienią 2020r. na pniu drzewa o nr inw. 1 w części odziomkowej odnotowano pojawienie się owocnika grzyba z rodziny szczeciniakowatych (*Hymenochaetaceae*) prawdopodobnie błyskoporka płaczącego *Pseudoinonotus dryadeus*.

Fot. 15. Widok na pień drzewa o nr inw. 1 - owocnik grzyba z rodziny szczeciniakowatych (Hymenochaetaceae)

| Nr obiektu | Status | Przeznaczenie | Gatunek 1 - nazwa polska | Gatunek 1 - nazwa łacińska | Obwód pnia na wys. 130 cm [cm] | Obwód pnia na wys. 5 cm [cm] | Wysokość [m] | Średnica korony [m] | Posusz | Jemiola | Oddychanie | Rozwidlenie | Cięcia | Szkodniki | Wypróchnienia | Wylamania | Rany | Choroby | Wiązania | Pomnik przyrody | Uwagi |
|---|---|---|---|---|---|---|---|---|---|---|---|---|---|---|---|---|---|---|---|---|---|
| 1 | istniejące | do objęcia ekspertyzą wraz opracowaniem wskazań do pielęgnacji | dąb szypułkowy | <i>Quercus robur</i> | 274 | 420 | 20 | 15 | 20% | brak | brak | brak | znaczne | nie | nie | nie | nie | nie | nie | nie | na pniu na wys. odziomka obecność owocnika grzyba z rodziny szczeciniakowatych ( <i>Hymenochaetaceae</i> ) prawdopodobnie błyskoporka płaczącego <i>Pseudoinonotus dryadeus</i> powodującego zgniliznę białą drewna, badanie osłuchowe pnia wykazało rozkład wewnętrzny, drzewo obniża koronę, zalecane sprawdzenie stabilności suszu gałęziowego oraz wykonanie ekspertyzy dendrologicznej z VTA wraz diagnozą stanu statycznego pnia (tomografem akustycznym celem określenia obszaru rozkładu i odporności pnia na złamanie), stabilności drzewa w gruncie (metoda obciążeniowa), rozwidleń i konarów (ocena wizualna i osłuchowa w koronie) |

W projekcie wskazuje się wszystkie drzewa do zachowania. Zaleca się objęcie drzewa o nr inw. 1 ekspertyzą dendrologiczną wraz diagnozą stanu statycznego pnia (tomografem akustycznym celem określenia obszaru rozkładu i odporności pnia na złamanie), stabilności drzewa w gruncie (metoda obciążeniowa), rozwidleń i konarów (ocena wizualna i osłuchowa w koronie).

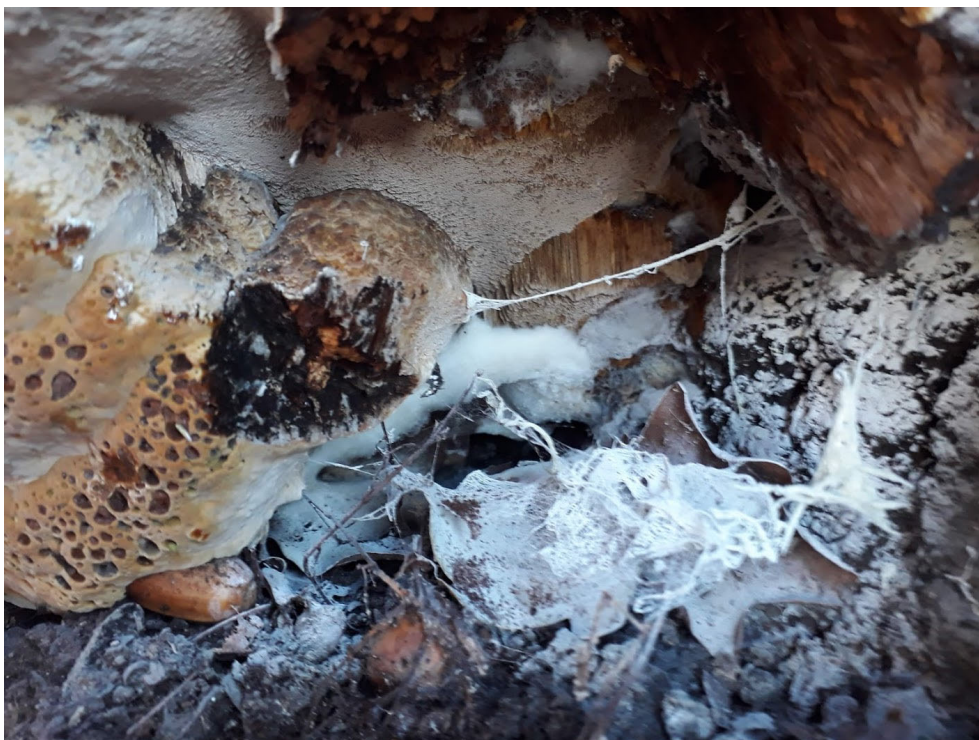
Fot. 16. Owocnik grzyba z rodziny szczeciniakowatych (Hymenochaetaceae)
