## OPERAT DENDROLOGICZNY

Temat: Remont chodników przybłokowych wzdłuż ul. Grudziądzkiej od nr 55 do nr 91.

**Rys. nr Z-01. Inwentaryzacja dendrologiczna. Waloryzacja. Gospodarka drzewostanem. Projekt ochrony drzew.**

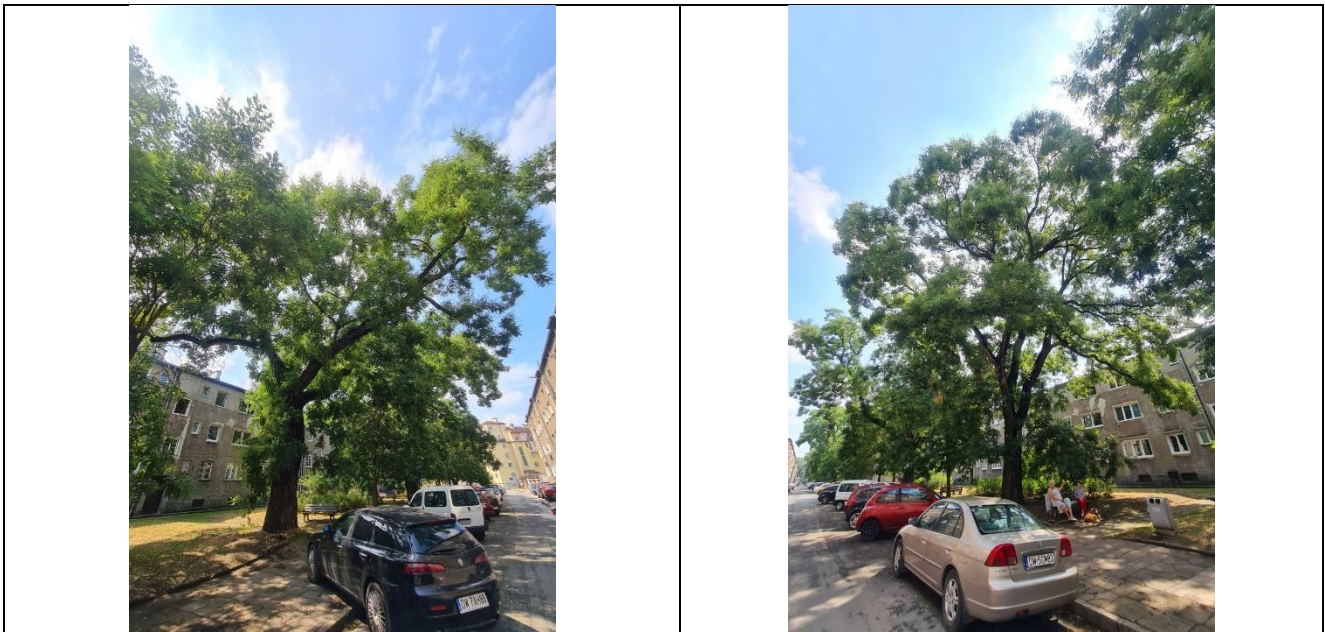
Fot. 7. Drzewo o nr inw. 28 – perełkowiec japoński, pomnik przyrody.

Fot. 8. Drzewo o nr inw. 30 – perełkowiec japoński, pomnik przyrody.

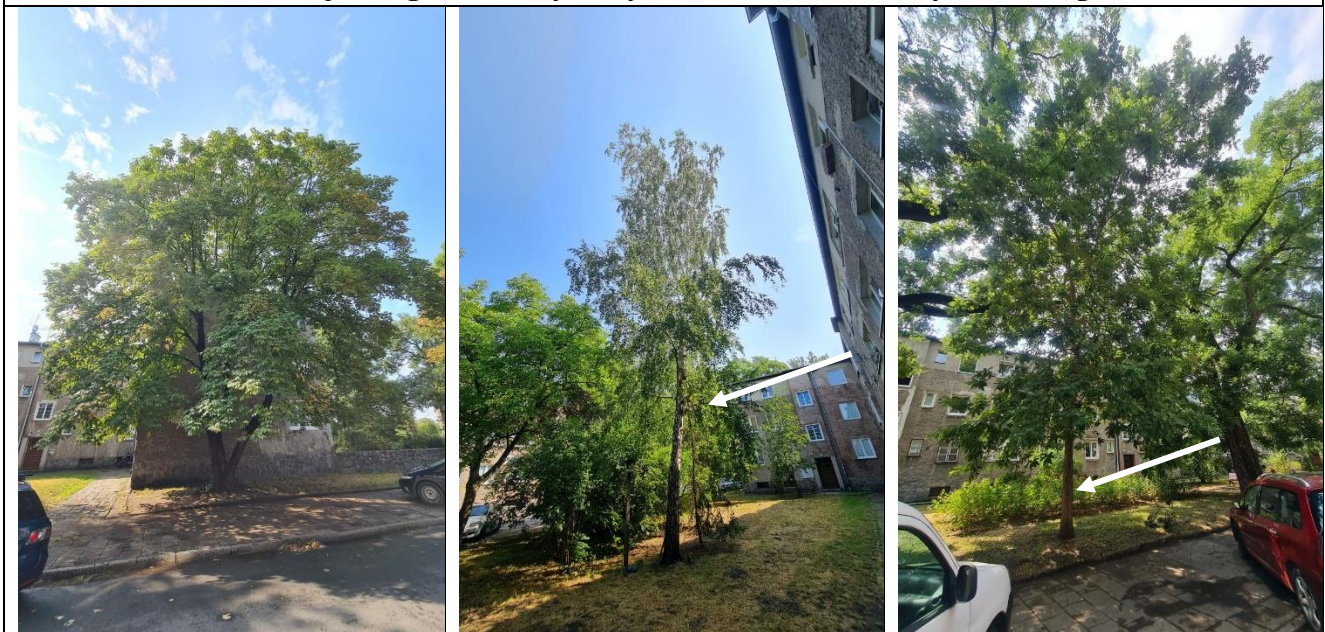
Fot. 9. Drzewo o nr inw. 10 – klon jawor.

Fot. 10. Drzewo o nr inw. 18 – brzoza brodawkowata.

Fot. 11. Drzewo o nr inw. 27 – perełkowiec japoński.
