OPERAT DENDROLOGICZNY

Temat: Opracowanie dokumentacji projektowej dla zadania „Remont chodnika w ul. Odkrywców we Wrocławiu - od ul. Hallera do ul. Pionierskiej” (FO20.Grabiszyn 1).

Teren inwestycji: ul. Odkrywców we Wrocławiu

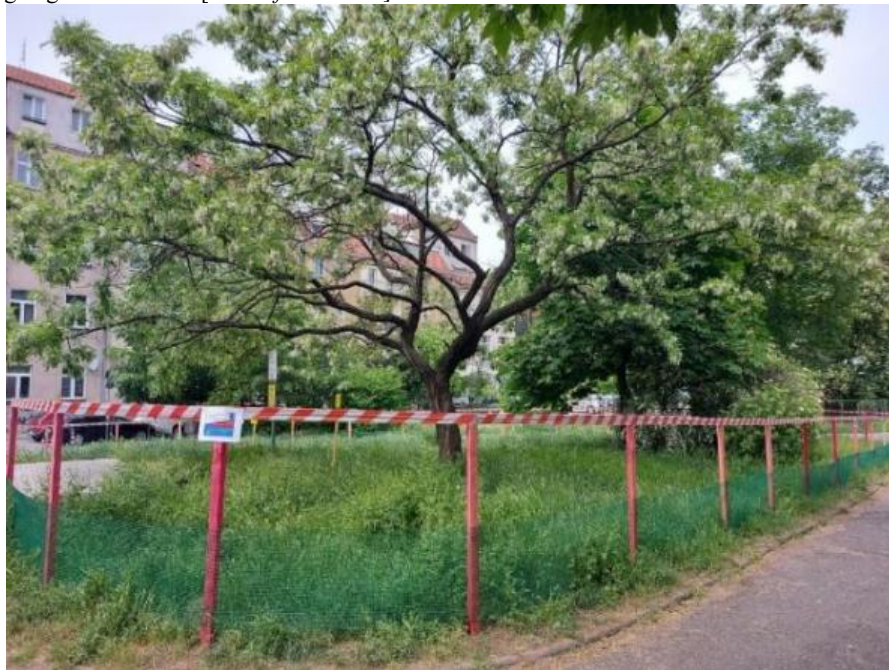
Fot. 1. Przykład prostego ogrodzenia SOD [źródło fot. własne].

W otoczeniu prowadzonych prac ogrodzenie winno posiadać przynajmniej 1,2 m wysokości i składać z pionowych palików drewnianych połączonych górnym sztywnym wiązaniem poziomym oraz dolnym miękkim z siatki ogrodniczej.

Na ogrodzeniach należy rozwiesić tablice informacyjne strefy ochronnej drzewa o następującej treści: „STREFA OCHRONNA DRZEWA. NIE WCHODZIĆ. NIE PRZESUWAĆ OGRODZENIA. NIE SKŁADOWAĆ MATERIAŁÓW.”

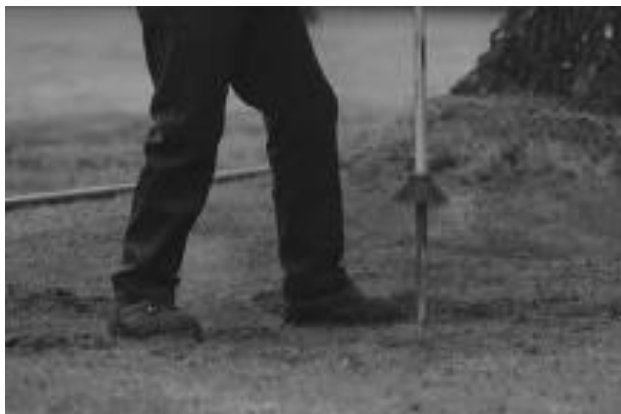
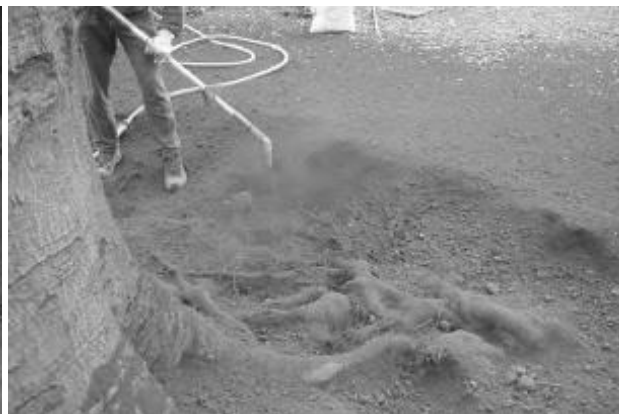
Fot. A i B. Rozluźnianie gruntu w technol. AirSpade [źródło: Technical Applications Bulletin use of compressed Air-powered Excavation for Arboricultural Site Works, AirSpade Technical Applications Bulletin]

Rozluźnienie istn. gruntu wykonać zgodnie z rys. Z-02 poprzez punktowe rozluźnienie zbitego podłoża na gł. ok. 30-40cm, przy pomocy strumienia sprężonego powietrza w technol. AirSpade. AirSpade to metoda usunięcia gruntu pomiędzy korzeni drzew, wykorzystująca strumień sprężonego powietrza, która właściwie wykonana jest bezpieczna dla korzeni drzewa, w przeciwieństwie do ręcznie wykonywanych wykopów. Jest to najmniej inwazyjna metoda pozwalająca na uniknięcie głębokiego kaleczenia, uszkodzenia systemu korzeniowego, a tym samym zminimalizowanie możliwości infekcji patogenów w jego obrębie.

Operator może pracować w układzie punktowym. Narzędzie jest trzymane pionowo, kierując przepływ powietrza prosto w dół. Końcówka narzędzia może być utrzymywana pod powierzchnią gleby, by zmniejszyć poziom hałasu. Po zakończeniu pracy jest wymagane monitorowanie poziomu wilgotności gleby i zapewnienie nawadniania (gleba może szybko wyschnąć).

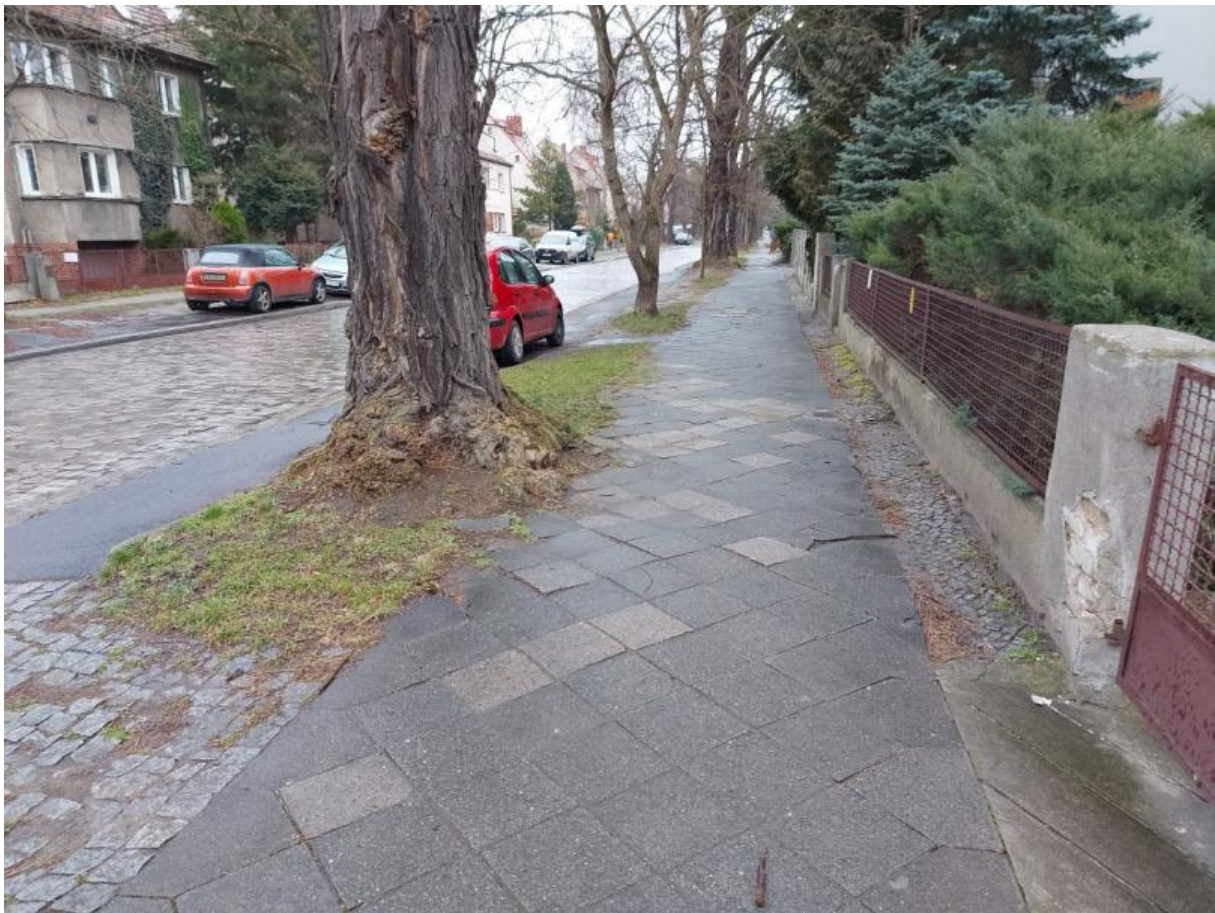
Fot. ul. Odkrywców, Wrocław. Drzewo o nr inw. 26.jpg

26	006812	istniejące	do zachowania	robinia akacja	<i>Robinia pseudoacacia</i>	283	330	8,9	0%	Typ A	brak	brak	znaczne	nie	tak	nie	tak	nie	nie	nie	dolny pomiar obw. pnia mierzony 5cm od odziomka, grunt w strefie ochrony drzew zagęszczony, wypłylenie systemu korzeniowego powodujące deformację nawierzchni, nabiegi korzeniowe powyżej poziomu gruntu, zrakowacenia korzeni, w odziomku rana powierzchniowa z martwicą i widoczny rozkład, na pniu zrakowacenia, poprzeczne spękania kory, ślady po owocnikach grzybów, ślady po zredukowanych odrostach, niekoncentryczny przyrost drewna, korona silnie zredukowana, zamieranie gałęzi w szczytowej partii korony, w dużej części korona wykształcona z pędów regeneracyjnych, zalecana pielęgnacja
27		usunięte																			karpina pozostawiona do naturalnego rozkładu
28		istniejące	do zachowania	orzech włoski	<i>Juglans regia</i>	78, 82	138	9,5	10%	brak	brak	U	brak	nie	nie	nie	nie	nie	nie	nie	grunt w strefie ochrony drzew zagęszczony, odziomek przysypany, na pniu ślady po cięciach redukcyjnych z kallusem, suche gałęzie w koronie, zalecana pielęgnacja

- pielęgnacji - nr inw. 26, 28, 32, 33, 35, 36, 39, 40, 44, 45, 46, 49, 50, 52, 53, 54, 56, 58, 59, 61, 73, 74, 75¹
- zalecana ocena indywidualna – 76, 78 (kondycja i stabilność silnie osłabione - zalecana ocena indywidualna).

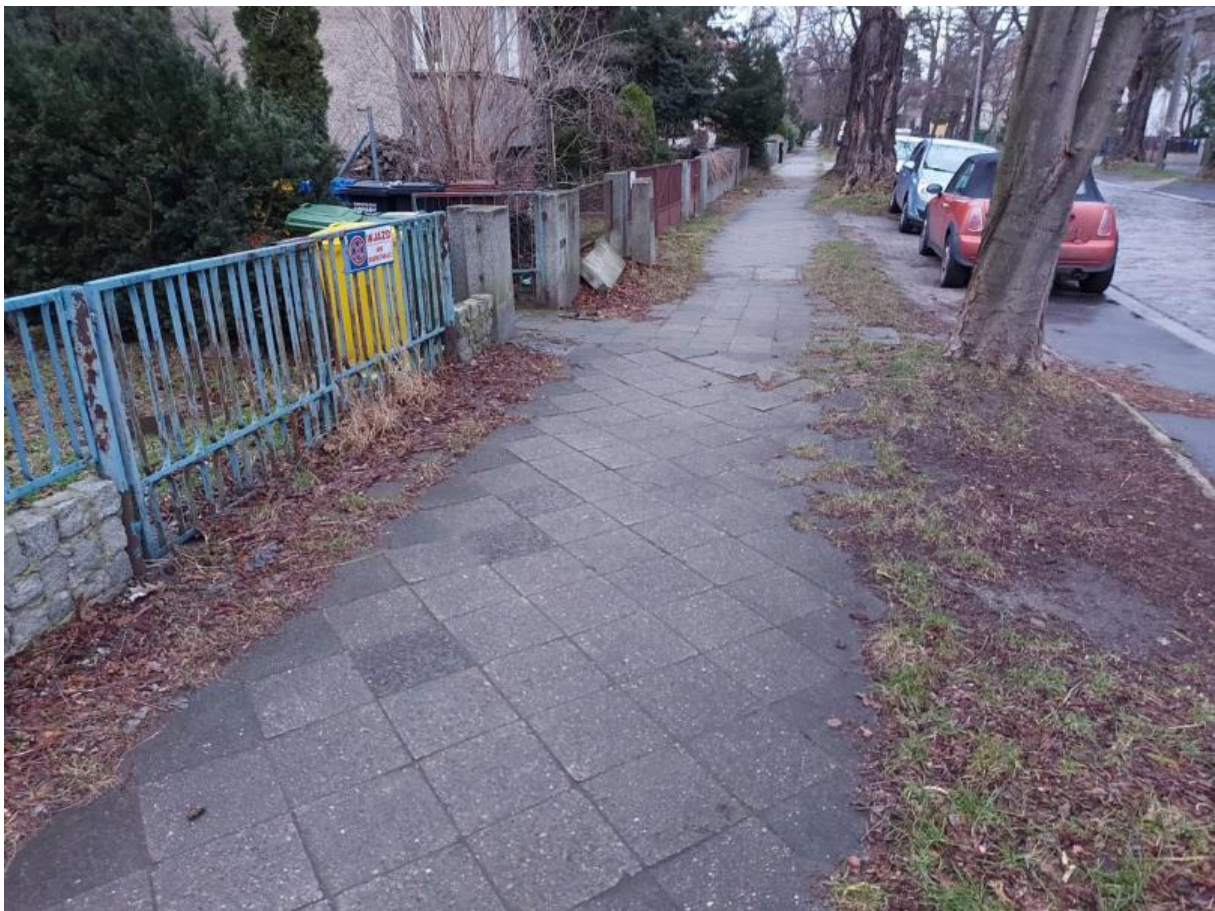
Fot. ul. Odkrywców, Wrocław. Drzewo o nr inw. 29 (2).jpg

29		istniejące	do zachowania	kasztanowiec	<i>Aesculus</i>	135	155	7,9	0%	brak	brak	V	brak	nie	nie	nie	nie	nie	nie	nie	grunt w strefie ochrony drzew zagęszczony, wypłylenie systemu korzeniowego powodujące deformację nawierzchni, nabiegi korzeniowe powyżej poziomu gruntu, na pniu rana powierzchniowa z martwicą i kallusem, rozwidlenie kompresyjne z zakorkiem, widoczny cień asymilacyjny na pniu, niekoncentryczny przyrost drewna
30		istniejące	do zachowania	robinia akacja	<i>Robinia pseudoacacia</i>	36	40	4,7	0%	brak	brak	brak	brak	nie	nie	nie	nie	nie	nie	nie	drzewo młode, grunt w strefie ochrony drzew zagęszczony, korona asymetryczna
32	006831	istniejące	do zachowania	robinia akacja	<i>Robinia pseudoacacia</i>	259	390?	8,5	0%	brak	brak	brak	znaczne	nie	tak	nie	tak	nie	nie	nie	grunt w strefie ochrony drzew zagęszczony, wypłylenie systemu korzeniowego powodujące deformację nawierzchni, nabiegi korzeniowe powyżej poziomu gruntu, zrakowacenia korzeni z martwicą i widocznym rozkładem, na pniu zrakowacenia, ślady po zredukowanych odrostach, widoczne podłużne spękania drewna konstrukcyjnego, rany powierzchniowe z martwicą i widocznym rozkładem, obecne owocniki grzybów (żółciak), poprzeczne spękania kory, korona asymetryczna, korona silnie zredukowana, dziuple, zalecana pielęgnacja

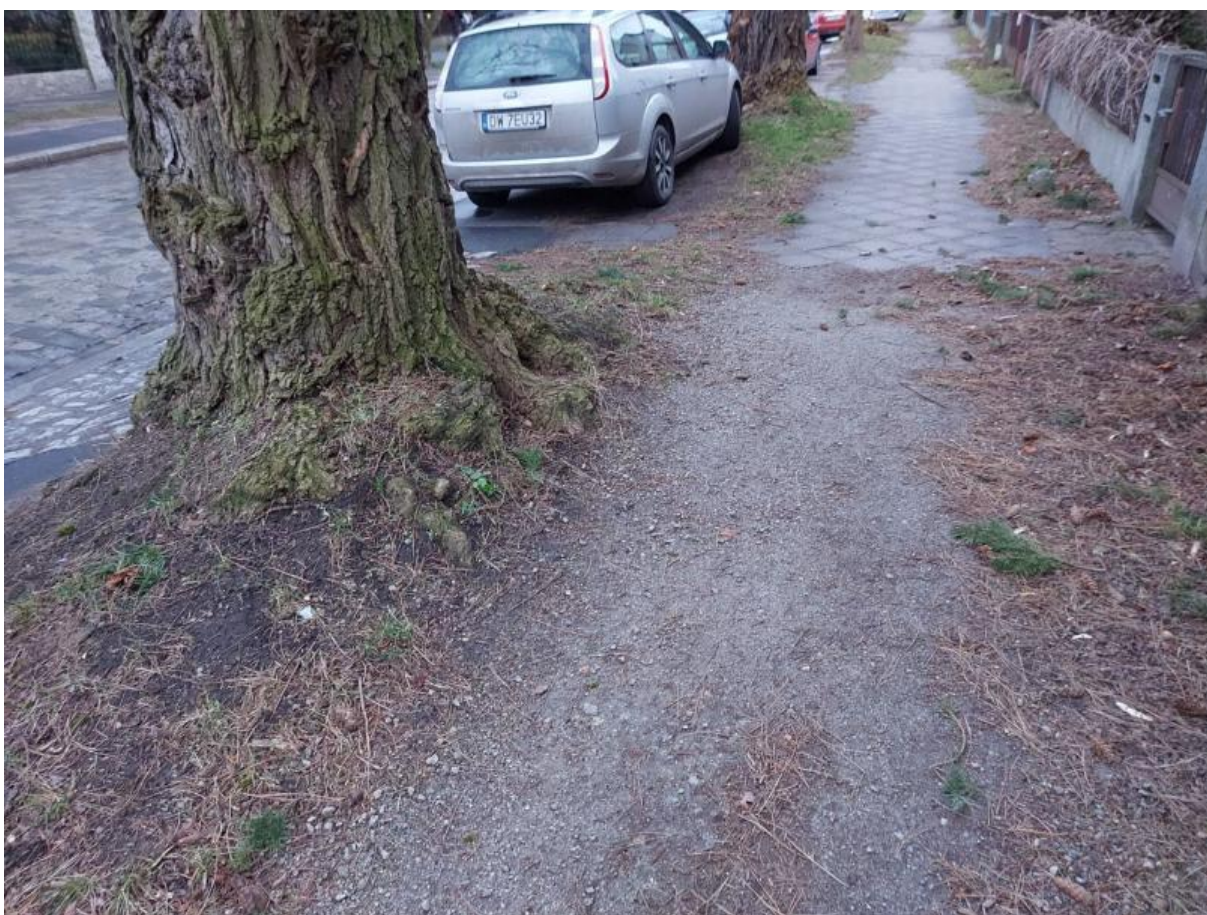
Fot. ul. Odkrywców, Wrocław. Drzewo o nr inw. 33 (1).jpg

33	006811	istniejące	do zachowania	robinia akacja	<i>Robinia pseudoacacia</i>	300	388	11,7	0%	brak	brak	brak	znaczne	nie	tak	nie	nie	nie	nie	nie	dolny pomiar obw. pnia mierzony 5cm od odziomka, grunt w strefie ochrony drzew zagęszczony, wypłylenie systemu korzeniowego powodujące deformację nawierzchni, nabiegi korzeniowe powyżej poziomu gruntu, ślady po zredukowanych odrostach korzeniowych, w odziomku ubytek wgłębny z widocznym rozkładem, na pniu zrakowacenia, butelkowate zgrubienie pnia, poprzeczne spękania kory, niekoncentryczny przyrost drewna, korona silnie zredukowana, suche gałęzie w koronie, zalecana pielęgnacja
34	006832	istniejące	do zachowania	robinia akacja	<i>Robinia pseudoacacia</i>	273	311	9,3	0%	brak	brak	brak	znaczne	nie	tak	nie	nie	nie	nie	nie	dolny pomiar obw. pnia mierzony 5cm od odziomka, grunt w strefie ochrony drzew zagęszczony, wypłylenie systemu korzeniowego powodujące deformację nawierzchni, nabiegi korzeniowe powyżej poziomu gruntu, zrakowacenia korzeni z martwicą, w odziomku rana powierzchniowa oraz ubytek wgłębny z martwicą i widocznym rozkładem, na pniu zrakowacenia, poprzeczne spękania kory, korona silnie zredukowana, stan drzewa nie rokuje poprawy, zalecana pielęgnacja

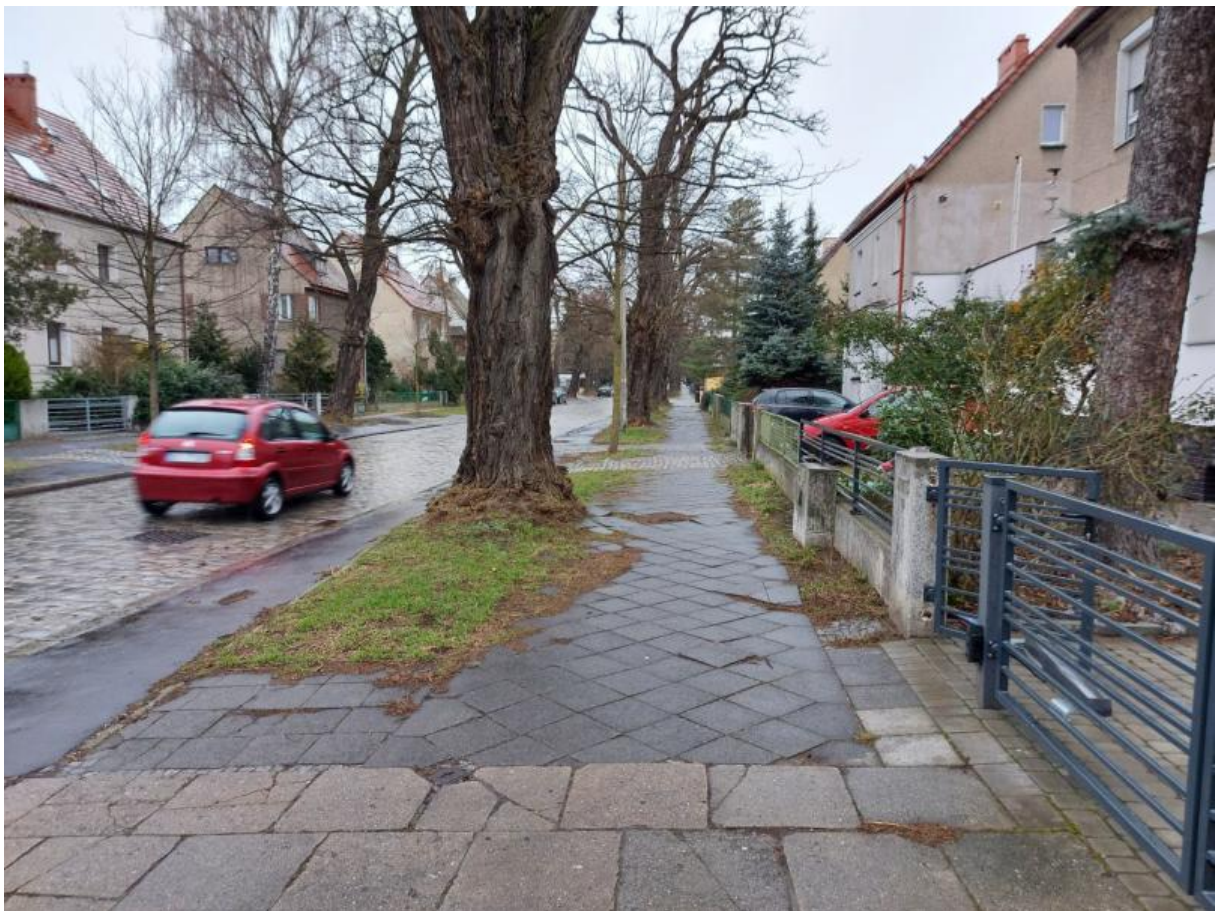
Fot. ul. Odkrywców, Wrocław. Drzewo o nr inw. 35.jpg

35	006810	istniejące	do zachowania	robinia akacyjowa	<i>Robinia pseudoacacia</i>	274	363	8,4	0%	brak	brak	brak	znaczne	nie	tak	nie	nie	nie	nie	nie	dolny pomiar obw. pnia mierzony 5cm od odziomka, grunt w strefie ochrony drzew zagęszczony wypłylenie systemu korzeniowego powodujące deformację nawierzchni, nabiegi korzeniowe powyżej poziomu gruntu, zrakowacenia korzeni z martwicą i widocznym rozkładem, w odziomku ubytek wgłębny, rana powierzchniowa z martwicą i widocznym rozkładem, na pniu zrakowacenia, ślady owocników grzybów, poprzeczne spękania kory, niekoncentryczny przyrost drewna, ślady po cięciach redukcyjnych, korona asymetryczna, korona silnie zredukowana, zalecana pielęgnacja
36	006825	istniejące	do zachowania	robinia akacyjowa	<i>Robinia pseudoacacia</i>	277	320	9,5	20%	Typ A	brak	brak	znaczne	nie	tak	nie	nie	nie	nie	nie	grunt w SOD zagęszczony, wypłylenie systemu korzeniowego powodujące deformację nawierzchni, nabiegi korzeniowe powyżej poziomu gruntu, zrakowacenia korzeni, w odziomku ślady po zredukowanych odrostach, zrakowacenia, ubytek wgłębny i widoczny rozkład, na pniu rana powierzchniowa z martwicą bez tkanki przyrannej, niekoncentryczny przyrost drewna, korona asymetryczna, korona silnie zredukowana, zamieranie gałęzi w szczytowej partii korony, suche gałęzie w koronie, liczne gniazda jemioli, zalecana pielęgnacja

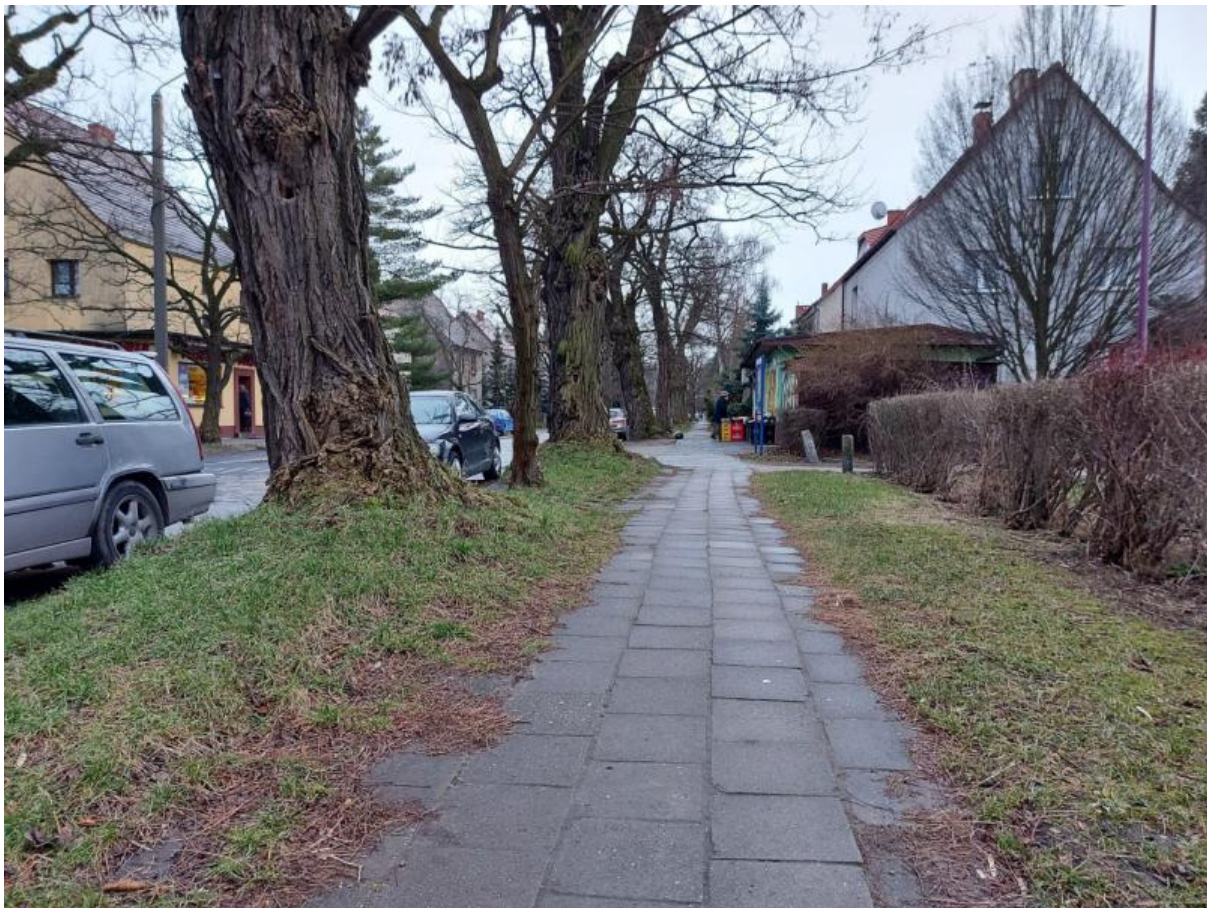
Fot. ul. Odkrywców, Wrocław. Drzewo o nr inw. 55.jpg

55		istniejące	do zachowania	robinia akacjowa	<i>Robinia pseudoacacia</i>	76	104	10,3	0%	brak	brak	brak	niewielkie	nie	nie	nie	nie	nie	nie	nie	grunt w strefie ochrony drzew zagęszczony, wypłylenie systemu korzeniowego powodujące deformację nawierzchni, nabiegi korzeniowe powyżej poziomu gruntu, w odziomku zrakowacenia, na pniu zrakowacenia, ślady po zredukowanych odrostach, korona asymetryczna
56	006807	istniejące	do zachowania	robinia akacjowa	<i>Robinia pseudoacacia</i>	265	326	8	0%	brak	brak	brak	znaczne	nie	tak	tak	tak	nie	nie	nie	grunt w strefie ochrony drzew zagęszczony, wypłylenie systemu korzeniowego powodujące deformację nawierzchni, nabiegi korzeniowe powyżej poziomu gruntu, w odziomku zrakowacenia, ubytek wgłębny i widoczny rozkład, na pniu ślady po owocnikach grzybów, ślady po zredukowanych odrostach, korona asymetryczna, korona silnie zredukowana, ślad po wylamanym konarze, w dużej części korona wykształcona z pędów regeneracyjnych, zalecana pielęgnacja

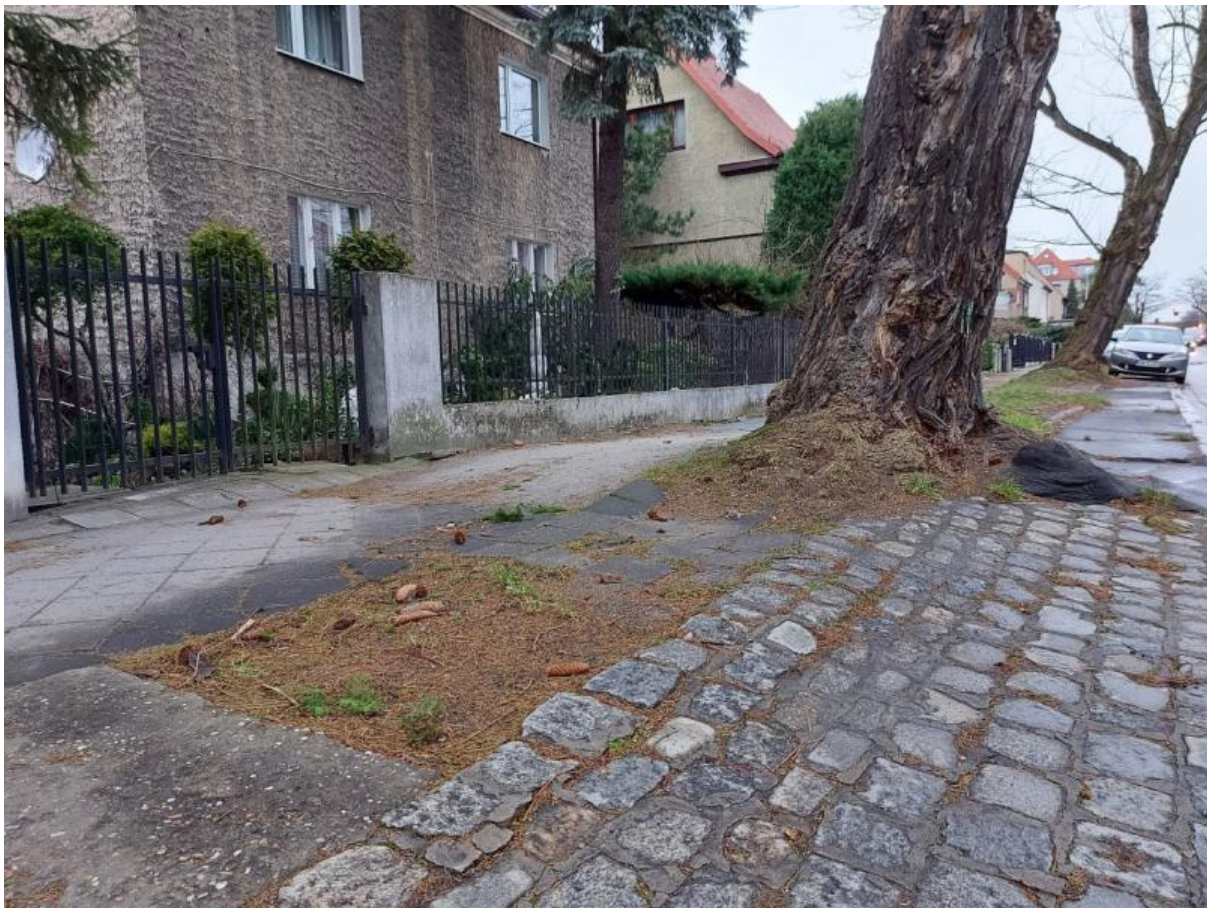
Fot. ul. Odkrywców, Wrocław. Drzewo o nr inw. 62.jpg

62	006817	istniejące	do zachowania	robinia akacjowa	<i>Robinia pseudoacacia</i>	294	365	7	0%	Typ A	10 st.	V	znaczne	nie	tak	nie	nie	nie	nie	nie	dolny pomiar obw. pnia mierzony 5cm od odziomka, grunt w strefie ochrony drzew zagęszczony, wypłylenie systemu korzeniowego powodujące deformację nawierzchni, nabiegi korzeniowe powyżej poziomu gruntu, zrakowacenia korzeni, w odziomku ubytek wgłębny z kallusem, widoczny rozkład, na pniu obecne owocniki grzybów (zółciak), zrakowacenia, widoczne podłużne spękania drewna konstrukcyjnego i poprzeczne spękania kory z z martwicą, widoczny rozkład, korona silnie zredukowana, jemiola
63	006837	istniejące	do zachowania	robinia akacjowa	<i>Robinia pseudoacacia</i>	284	369	8,7	0%	brak	brak	brak	znaczne	nie	tak	nie	nie	nie	nie	nie	dolny pomiar obw. pnia mierzony 5cm od odziomka, grunt w strefie ochrony drzew zagęszczony, wypłylenie systemu korzeniowego powodujące deformację nawierzchni, zrakowacenia korzeni, w odziomku ubytek wgłębny z martwicą i widoczny rozkład, zrakowacenia, na pniu obecne owocniki grzybów, ślady po zredukowanych odrostach, poprzeczne spękania kory, korona asymetryczna, korona silnie zredukowana,

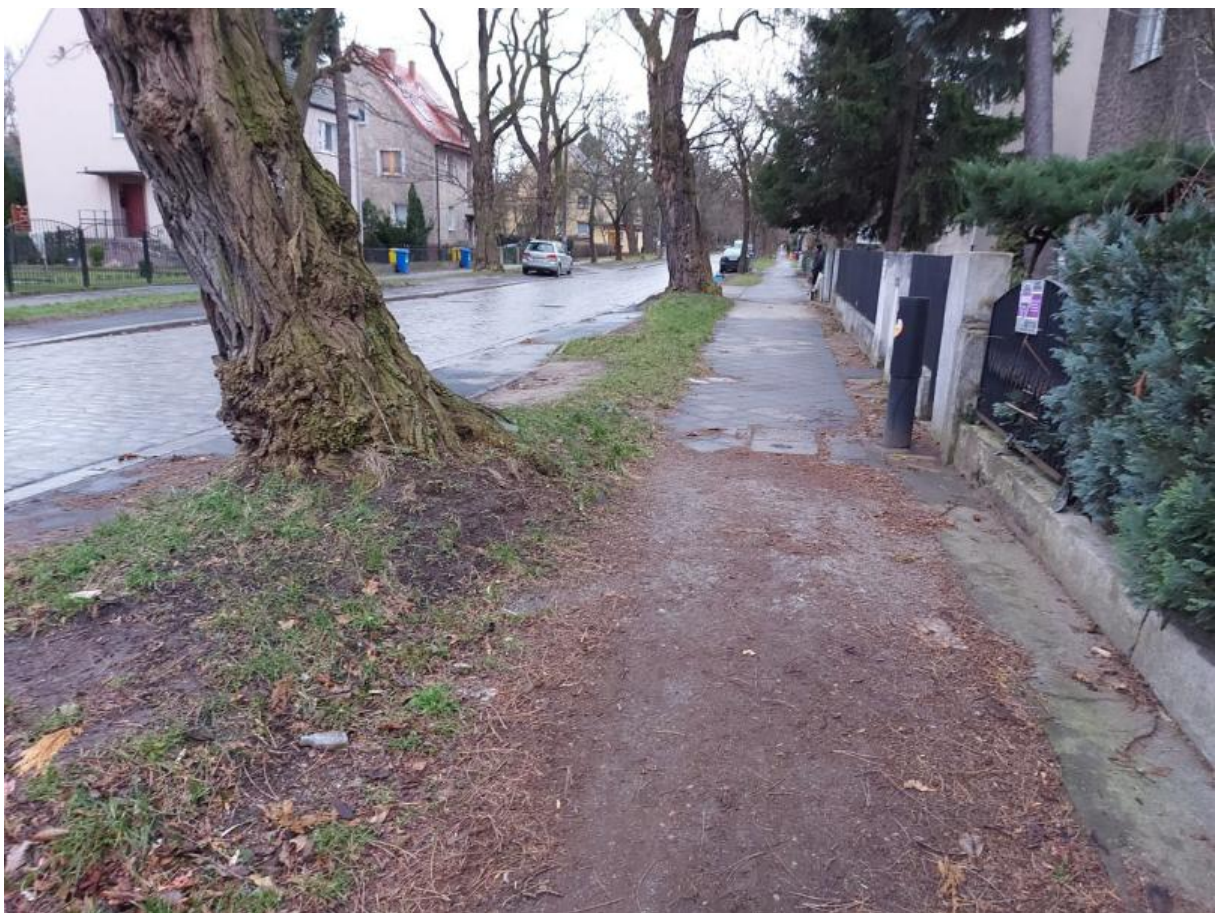
Fot. ul. Odkrywców, Wrocław. Drzewo o nr inw. 64.jpg

64	006816	istniejące	do zachowania	robinia akacjowa	<i>Robinia pseudoacacia</i>	295	370	9,1	0%	brak	brak	brak	znaczne	nie	tak	nie	nie	nie	nie	nie	grunt w strefie ochrony drzew zagęszczony, wypłylenie systemu korzeniowego powodujące deformację nawierzchni, nabiegi korzeniowe powyżej poziomu gruntu, zrakowacenia korzeni, w odziomku ubytek wgłębny i widoczny rozkład, na pniu zrakowacenia, pionowe spękania kory z martwicą oraz niekoncentryczny przyrost drewna, korona asymetryczna, korona silnie zredukowana
65	006838	istniejące	do zachowania	robinia akacjowa	<i>Robinia pseudoacacia</i>	277	320	9	0%	brak	10 st.	brak	znaczne	nie	tak	nie	tak	nie	nie	nie	dolny pomiar obw. pnia mierzony 5cm od odziomka, grunt w strefie ochrony drzew zagęszczony, wypłylenie systemu korzeniowego powodujące deformację nawierzchni, nabiegi korzeniowe powyżej poziomu gruntu, w odziomku ślady po zredukowanych odrostach korzeniowych, rana powierzchniowa z martwicą i widoczny rozkład, na pniu zrakowacenia, ślady po zredukowanych odrostach, obecne owocniki grzybów, korona asymetryczna, korona silnie zredukowana, dziupla

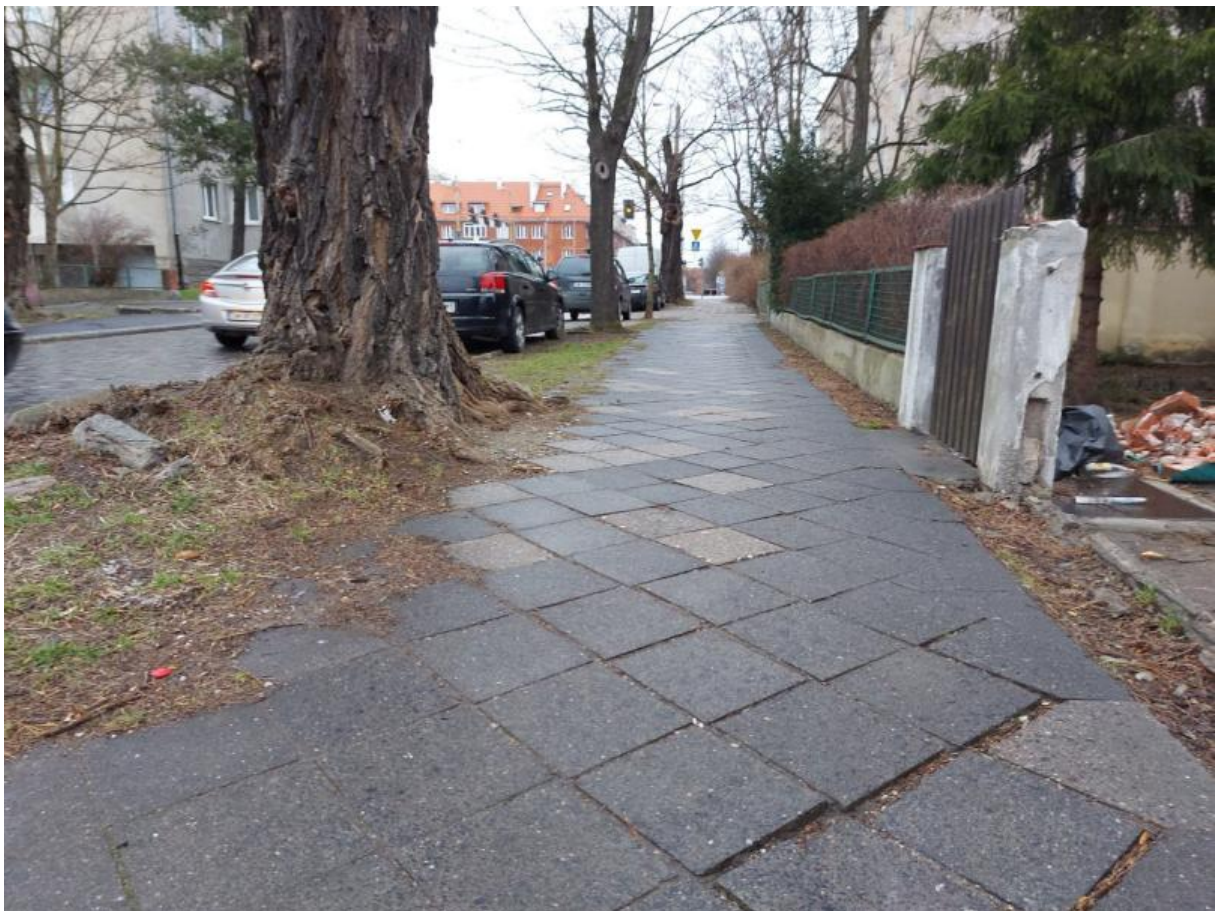
Fot. ul. Odkrywców, Wrocław. Drzewo o nr inw. 72.jpg

72		istniejące	do zachowania	klon jawor	<i>Acer pseudoplatanus</i>	103	141	6,8	10%	brak	brak	brak	brak	nie	nie	nie	nie	nie	nie	nie	grunt w strefie ochrony drzew zagęszczony, wypłylenie systemu korzeniowego powodujące deformację nawierzchni, korzeń duszący, w odziomku rana powierzchniowa z martwicą, na pniu ślady po zredukowanych odrostach, rana powierzchniowa z kallusem, ślad po wylamanych konarze z widocznym rozkładem, w koronie gniazdo ptasie aktualnie niezasiedlone, wylamana gałąź zawieszona w koronie, suche gałęzie w koronie.
73	006840	istniejące	do zachowania	robinia akacjowa	<i>Robinia pseudoacacia</i>	279	384	7	0%	brak	brak	brak	znaczne	nie	tak	nie	tak	nie	nie	nie	grunt w strefie ochrony drzew zagęszczony, wypłylenie systemu korzeniowego, powodujące deformację nawierzchni, nabiegi korzeniowe powyżej poziomu gruntu, korzeń duszący, na pniu rana z kallusem, korona asymetryczna, korona silnie zredukowana, jeden z głównych przewodników zredukowany - widoczna postępująca martwica z owocnikami grzybów, zalecana pielęgnacja

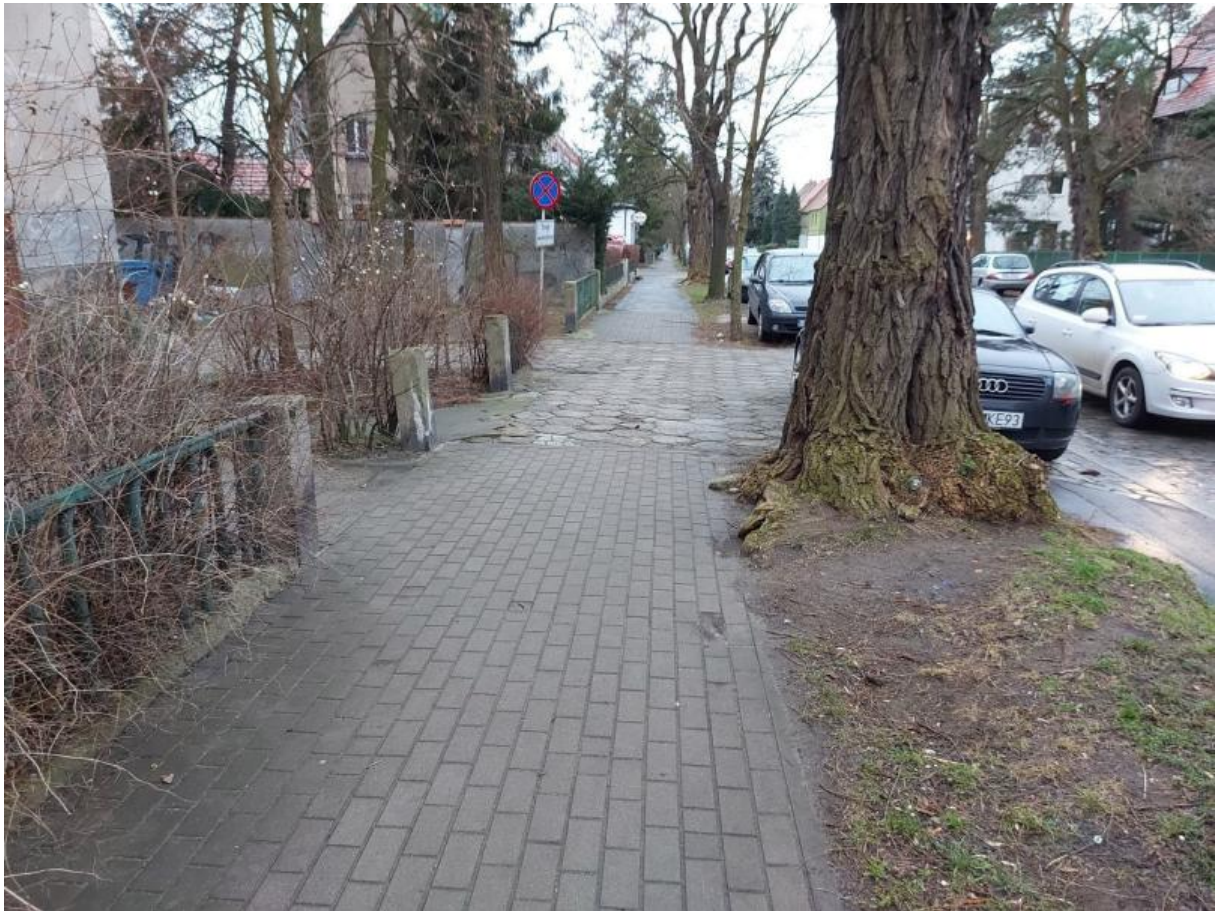
Fot. ul. Odkrywców, Wrocław. Drzewo o nr inw. 78.jpg

78	006815	istniejące	do zachowania	robinia akacjowa	<i>Robinia pseudoacacia</i>	269	414	9,5	0%	brak	brak	V	znaczne	nie	tak	nie	tak	nie	nie	nie	nie	grunt w strefie ochrony drzew zagęszczony, wypłylenie systemu korzeniowego powodujące deformację nawierzchni, nabiegi korzeniowe powyżej poziomu gruntu, zrakowacenia korzeni z martwicą i widocznym rozkładem, w odziomku rana powierzchniowa z martwicą i kallusem, na pniu ślady po zredukowanych odrostach, poprzeczne spękania kory, ślad po wyłamanej konarze z widocznym rozkładem i wypróchnieniem kominowe, korona asymetryczna, korona silnie zredukowana, korona wykształcona z pędów regeneracyjnych, kondycja i stabilność silnie osłabione - zalecana ocena indywidualna
----	--------	------------	---------------	------------------	-----------------------------	-----	-----	-----	----	------	------	---	---------	-----	-----	-----	-----	-----	-----	-----	-----	----------------------------------------------------------------------------------------------------------------------------------------------------------------------------------------------------------------------------------------------------------------------------------------------------------------------------------------------------------------------------------------------------------------------------------------------------------------------------------------------------------------------------------------------------------------------------------------
