Drogowa

## Koncepcja projektowa

Budowa ścieżki rowerowej wzdłuż rzeki Oławy od  
Kładki Siedleckiej w kierunku Promenady Oławskiej  
we Wrocławiu  
— projekt nr 4 WBO 2020.

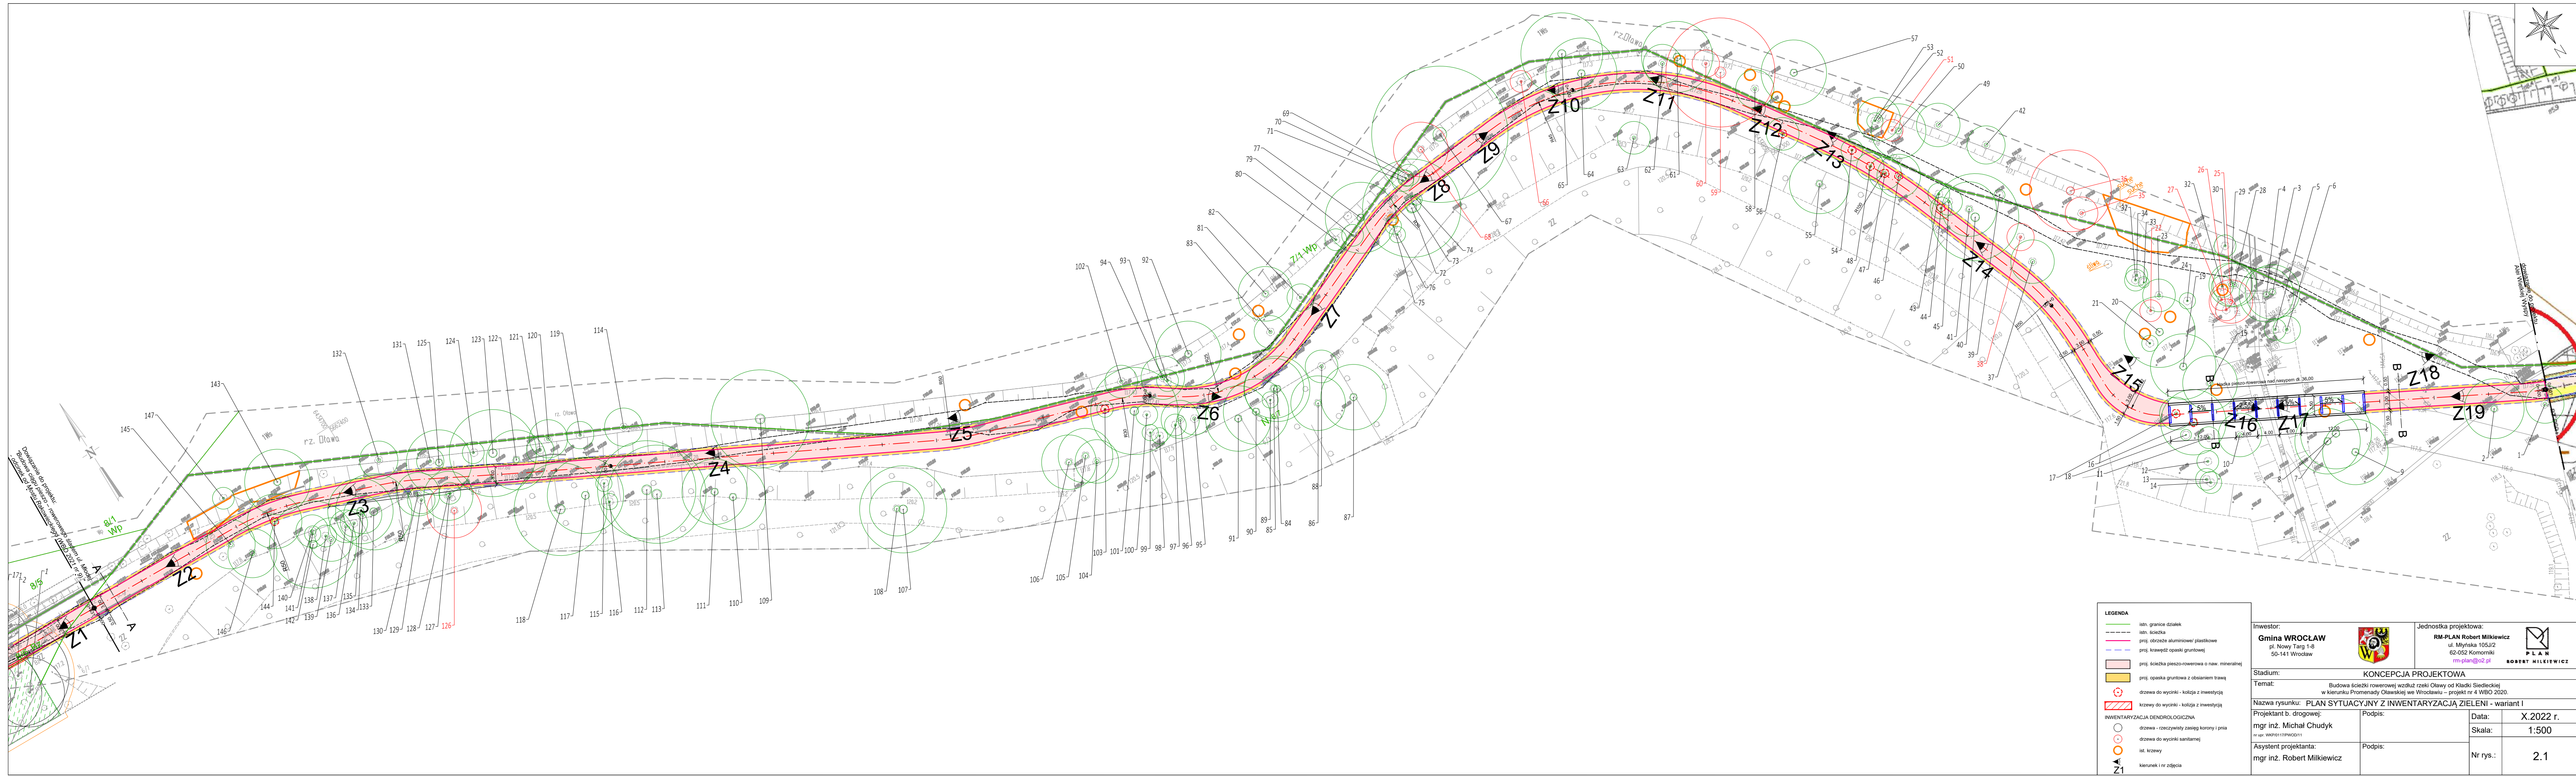
| | | | | Nr rys.: 2.1 | |

| <b>Nazwa rysunku:</b> PLAN SYTUACYJNY Z INWENTARYZACJĄ ZIELENI - wariant I | | | | | |

Projektowana ścieżka pieszo-rowerowa posiada szerokość 3,0 m i zlokalizowana została optymalnie wykorzystując geometrię istniejącej ścieżki z założeniem by ciąg zlokalizowany był w całości na działce 6/7.

W obszarze nadziemnej sieci wodociągowej przechodzącej w sieć podziemną, przy nasypie wys. ok 1,0 m przewidziano 2 warianty przebiegu ścieżki.

#### **Wariant I:**

Rozwiązanie kolizji z nasypem w postaci kładki pieszo-rowerowej drewnianej dł. 36 m, na żelbetowych fundamentach.

Kładka o szer. w świetle 3,50 m (ścieżka pieszo-rowerowa ze skrajnią) wyposażono w obustronne poręcze o wys. 1,1 m. Rozstaw fundamentów o wymiarach podstawy 3x0,3 m na chudym betonie o grubości 0,1 m, posiada filary fundamentowe o wymiarach 0,3x0,65 m. Połączenia z konstrukcją drewnianą wykonano poprzez kotwy stalowe.
