2. PODSTAWY OPRACOWANIA INWENTARYZACJI

- 1) Decyzja Prezydenta Wrocławia nr 5144/2018 z dnia 05-10-2018 r. o zezwoleniu na realizację inwestycji drogowej pn.: „Budowa drogi publicznej w ulicy Lawendowej we Wrocławiu oznaczonej w miejscowym planie zagospodarowania przestrzennego symbolem 2KDD/9”
- 2) Załącznik Nr 2 (ark. 1 -16) do Decyzji Prezydenta Wrocławia nr 5144/2018 z dnia 05-10-2018 r. o zezwoleniu na realizację inwestycji drogowej – projekty podziału nieruchomości i mapy z projektem podziału nieruchomości.

4. OPIS BUDOWLI, ZIELENI I INNYCH ELEMENTÓW ZNAJDUJĄCYCH SIĘ NA DZIAŁCE NR 2/7, AM-22, OBRĘB WIDAWA

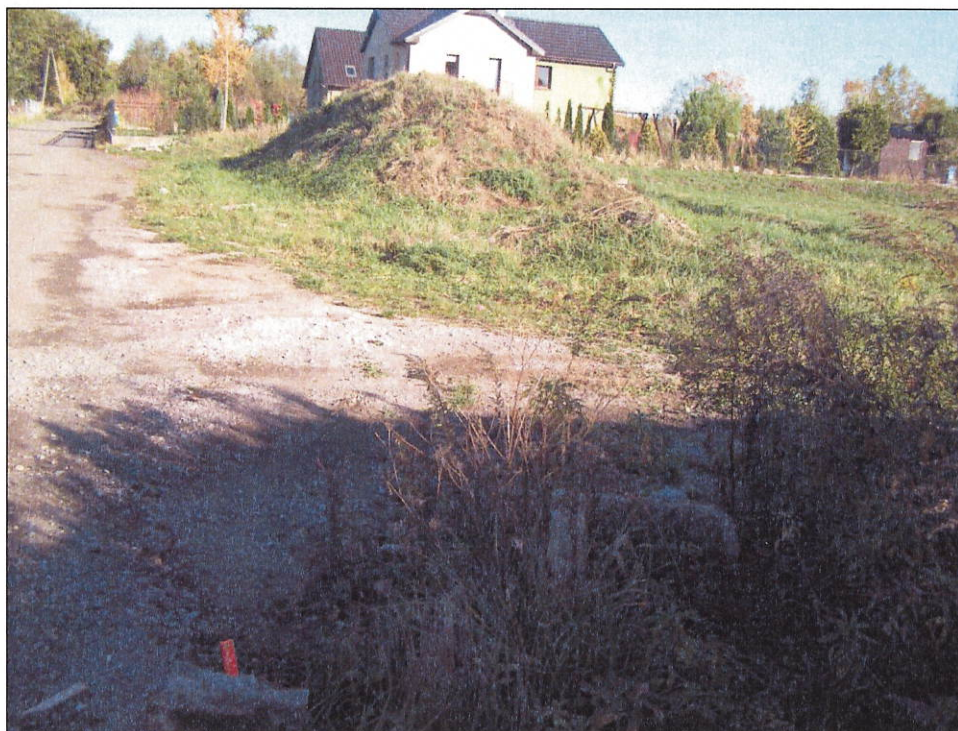
- 1) Wjazd utwardzony pospółką i tłuczniem kamiennym

Wjazd utwardzony pospółką i tłuczniem kamiennym. Grubość warstwy tłucznia z pospółką: 15 cm.

Powierzchnia utwardzenia: 4 m².

Wiek: 5 lat.

Stopień zużycia oszacowano na 20%. Stan techniczny dobry.

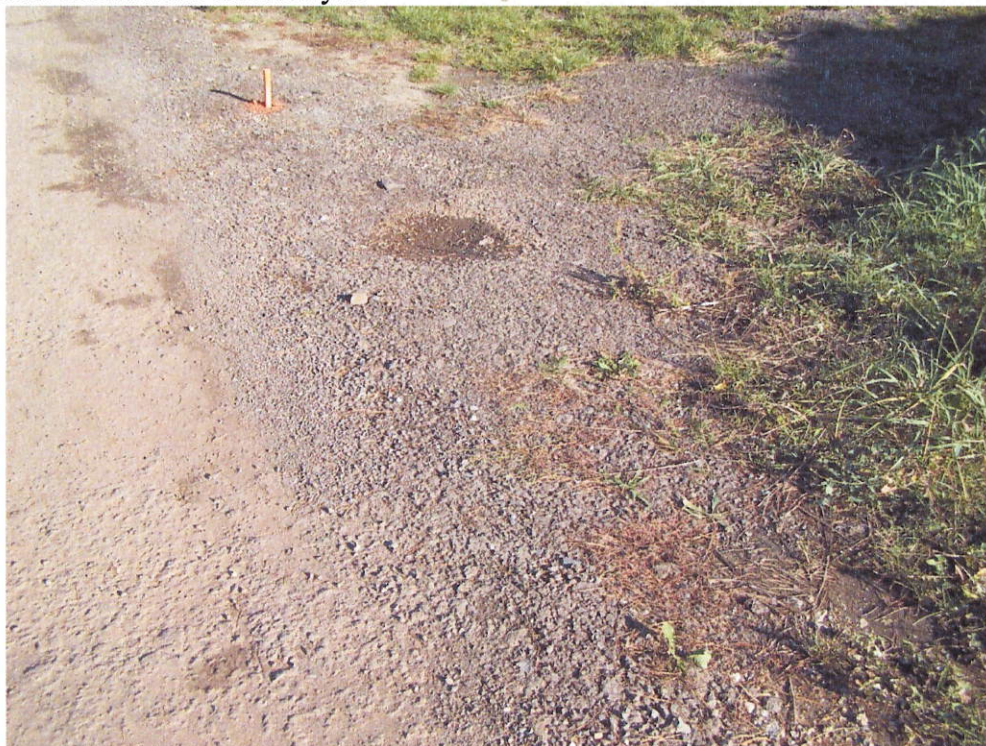
2) Utwardzenie destruktem asfaltowym

Na działce część terenu utwardzona jest destruktem asfaltowym (sfrezowany asfalt). Powierzchnia utwardzenia: 6 m²

Stopień zużycia oszacowano na: 20%. Stan techniczny dobry.

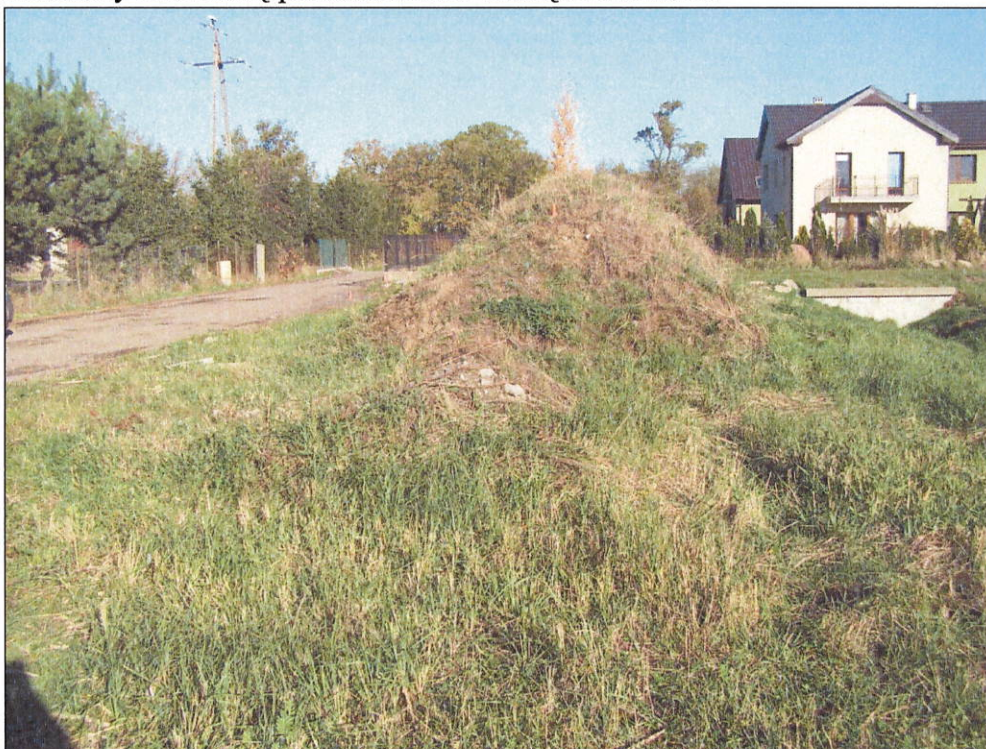
Teren nieutwardzony oraz hałdę porasta zieleń nieurządzona niska.

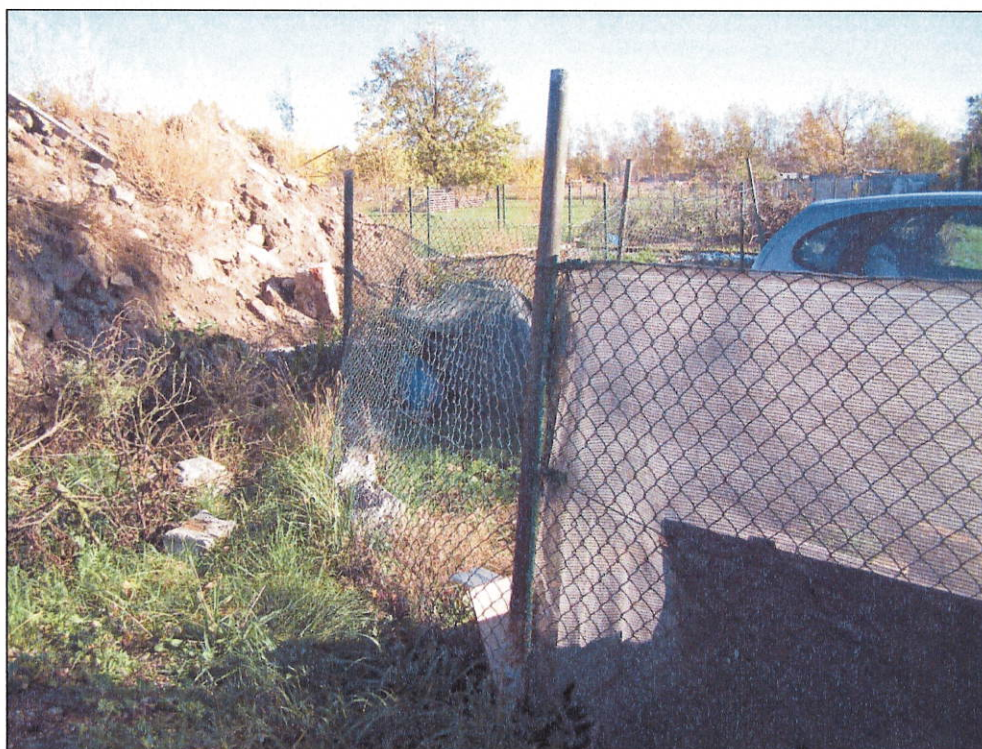
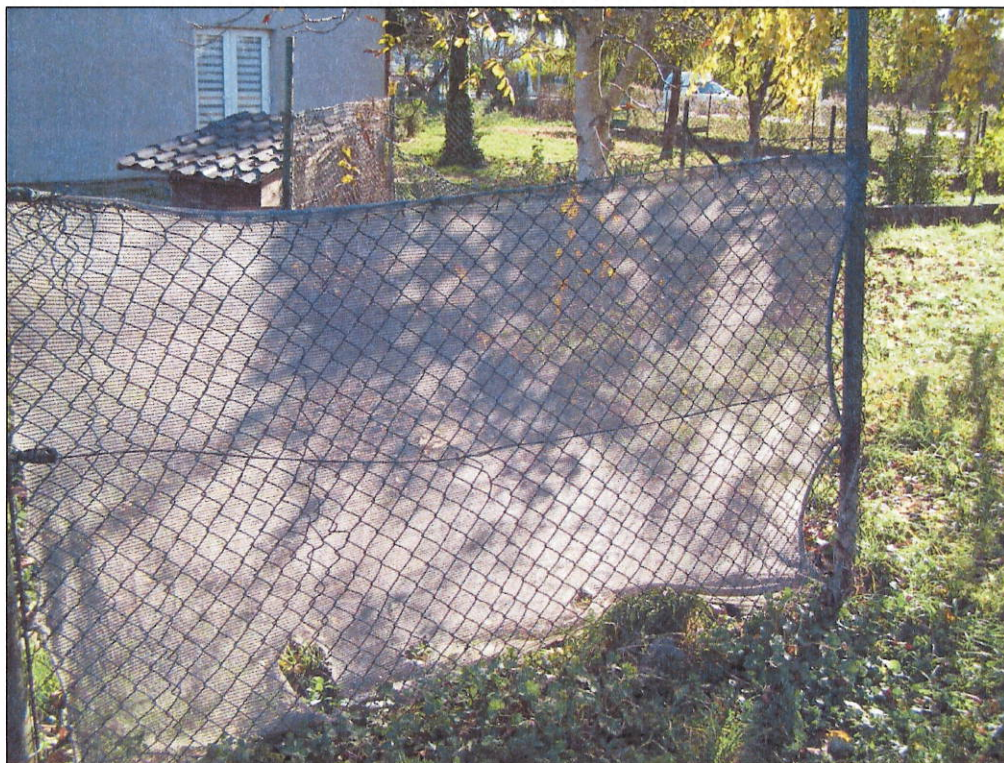
1) Ogrodzenie z siatki drucianej powlekanej PCW z bramą wjazdową

Ogrodzenie z siatki drucianej oczkach 6 cm x 6 cm, powlekanej PCW, na słupkach stalowych bez podmurówki z bramą wjazdową.

Siatka rozpięta jest na 3 przeciągach z drutu stalowego ocynkowanego o średnicy 3 mm. Wysokość siatki: 160 cm.

Słupki stalowe z rur stalowych o średnicy 60 mm malowane farbą ftalową.

Wysokość słupków: 196 cm liczona od gruntu. Słupek jest osadzony w gruncie około 54 cm i zabetonowany.

Brama dwuskrzydłowa w ramach z kątowników stalowych 50 mm x 50 mm z wypełnieniem z siatki drucianej o oczkach 6 cm x 6 cm, malowanej ftalowo. W dolnej części bramy pas blachy o wysokości 22 cm i kątownik 50 mm x 50 mm. Każde skrzydło bramy jest stężone prętami zbrojeniowymi żebrowanymi o średnicy 18 mm. Pręty stężące są rozmieszczone wzdłuż przekątnych z blachami węzłowymi.

Słupki bramowe z rur stalowych o średnicy 120 mm, malowane farbą ftalową.

Wysokość słupka bramowego: 1,87 m nad gruntem. Słupek jest osadzony w gruncie na głębokość około 60 cm i zabetonowany.

Wiek ogrodzenia: 35 lat.

Stopień zużycia oszacowano na: 40%. Stan techniczny średni.

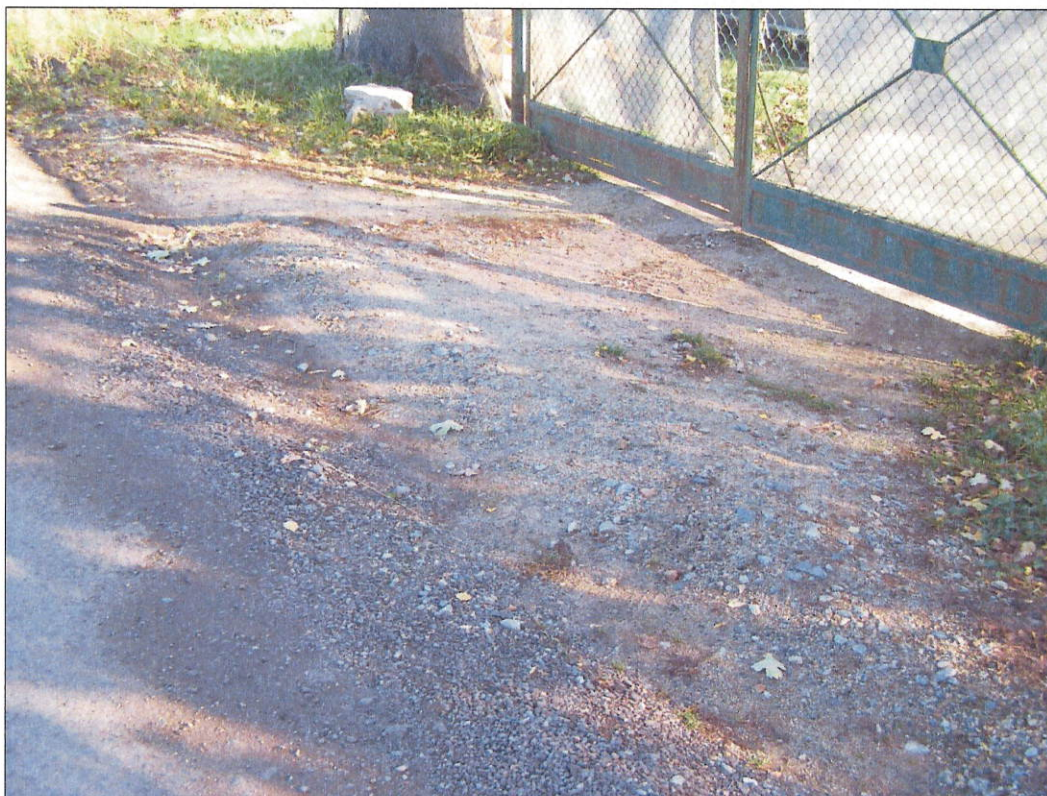
2) Wjazd utwardzony tłuczniem kamiennym z pospółką

Wjazd utwardzony tłuczniem kamiennym i pospółką. Grubość warstwy tłucznia z pospółką: 15 cm. Powierzchnia utwardzenia: 7,2 m².

Wiek: 2 lat.

Stopień zużycia oszacowano na: 5%. Stan techniczny bardzo dobry.

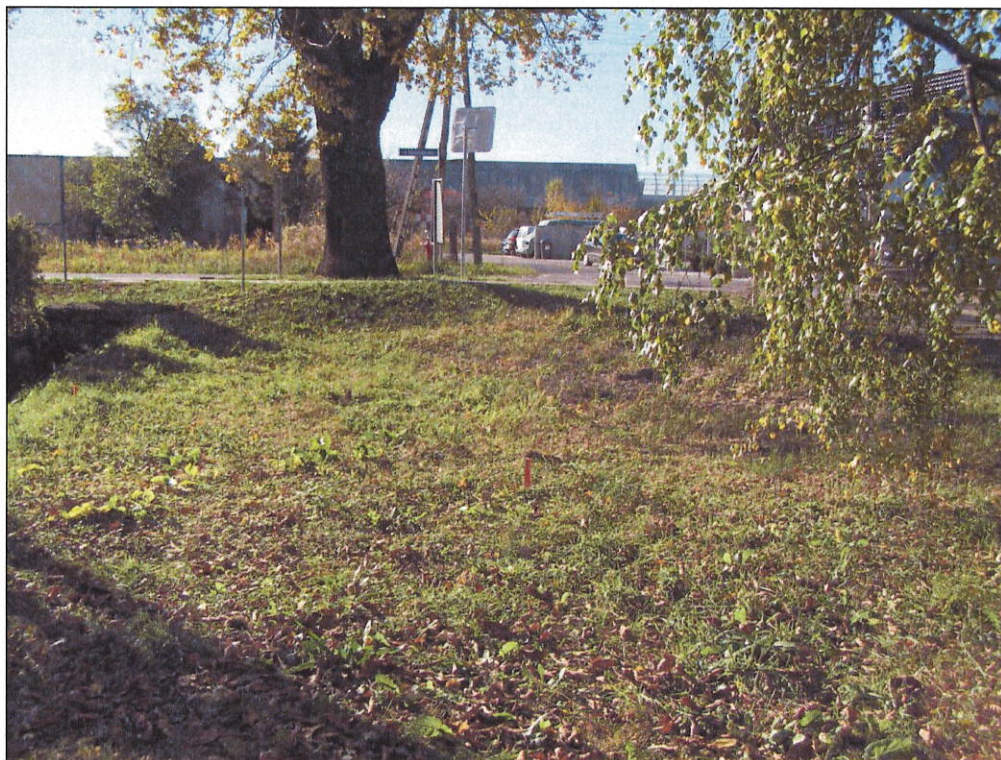
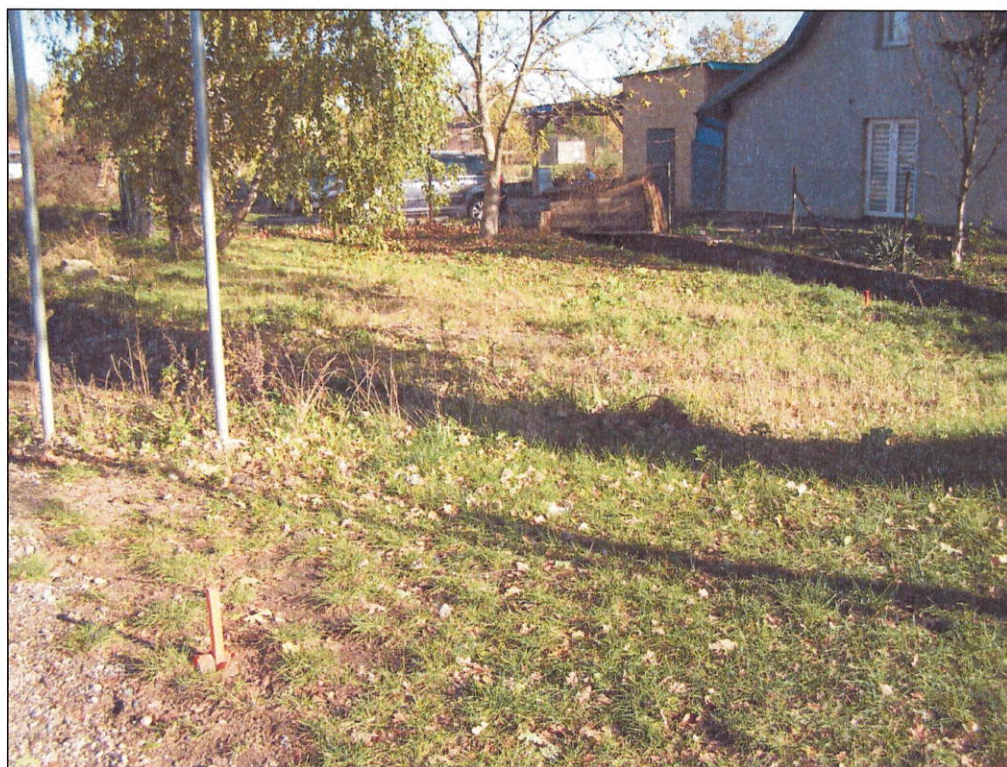
1) Trawniki

Opis i określenie klasy trawnika	Powierzchnia w m ²	Walory dekoracyjne	Stanowisko, warunki siedliskowe i glebowe	Stan zdrowotny
Trawnik IV klasa	175	dobre	dobre	dobry

Trawnik klasy IV: Murawa koszona i nie nawadniana z występującymi chwastami (klasa trawnika określona na podstawie tabeli 63, publikacja: Szacowanie wartości ogrodnich plantacji kultur wieloletnich, K. Zmarlicki, wydanie z 2017 r.

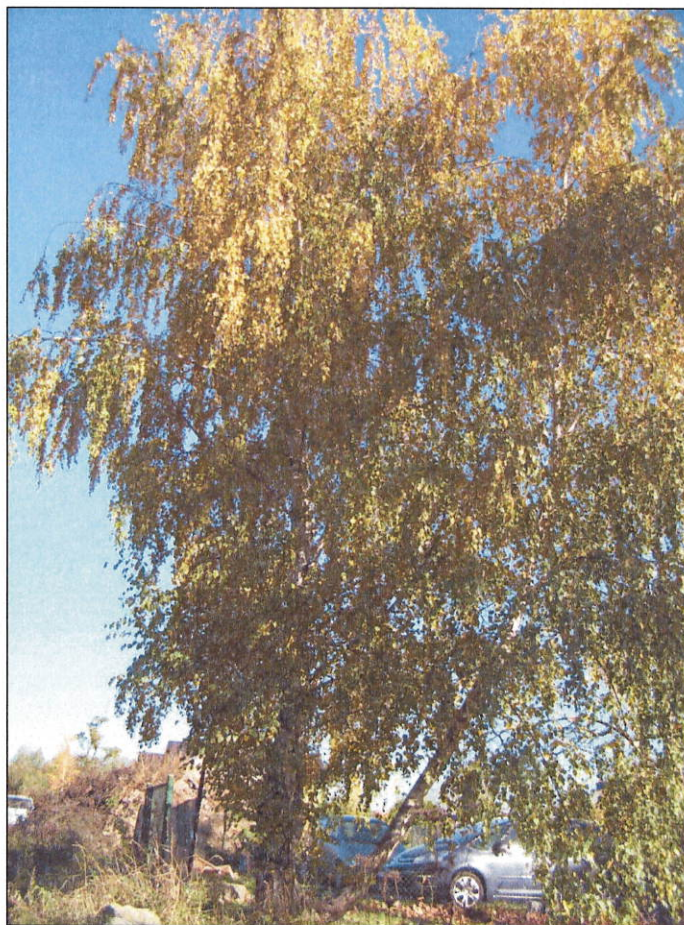
2) Drzewa ozdobne

Lp.	Nazwa gatunkowa	Wiek drzewa	Ilość	Wysokość [m]	Obwód [cm]	Stanowisk, warunki siedliskowe i glebowe	Stan zdrowo-tny	Stopień oceny wartości/ obniżka wartości bazowej	Uwagi
1.	Brzoza	25 lat	1	8	54 + 29+ 90	dobrze	dobry	Średnia wartość/ 21%	3 pnie

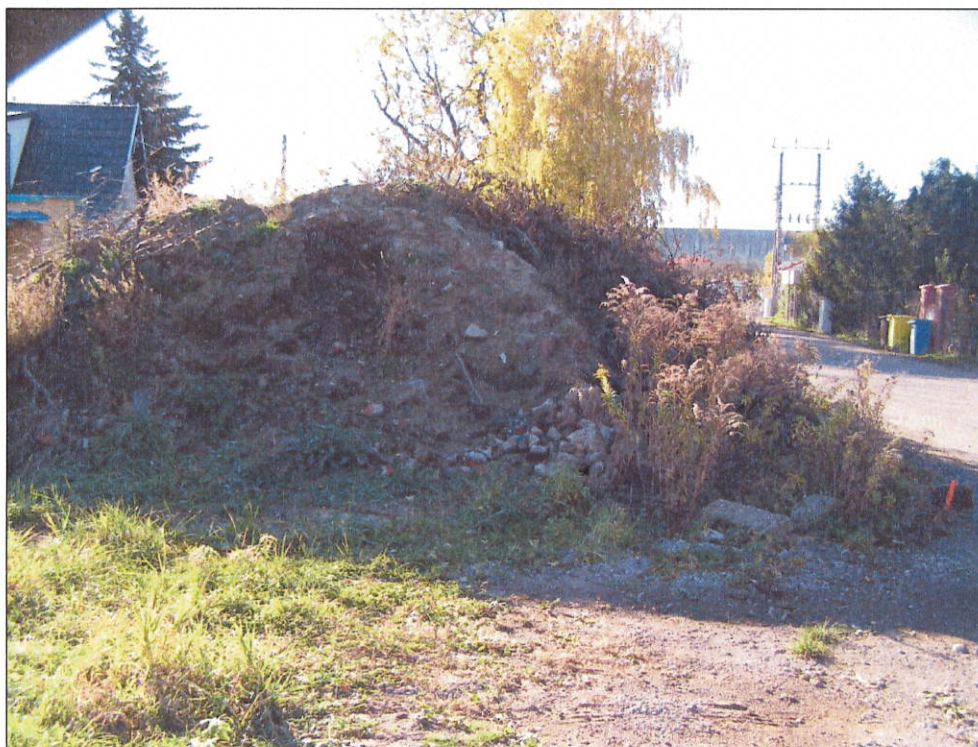
Na działce znajduje się hałda ziemi zmieszanej z gruzem.

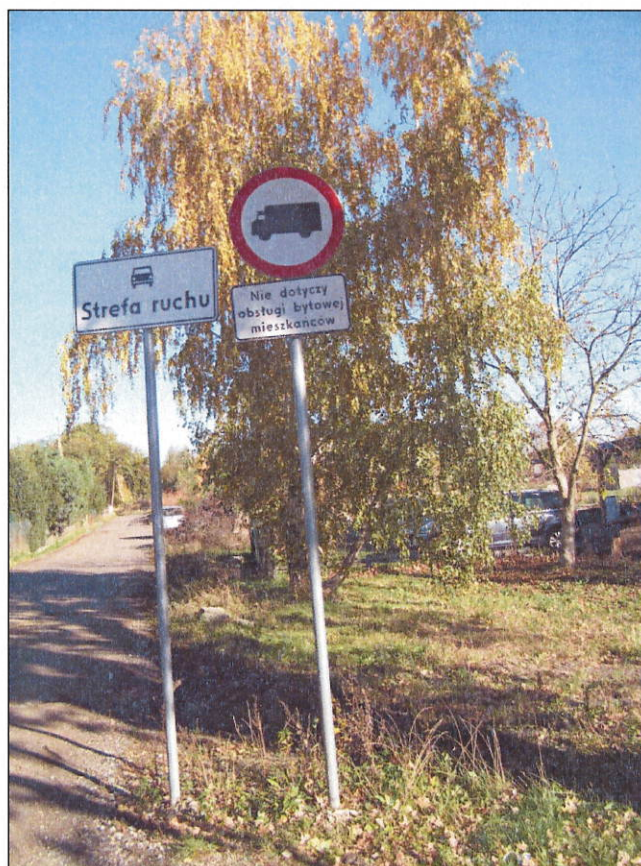
2) Znak drogowy

Na działce znajduje się znak drogowy B-5 zakaz wjazdu samochodów ciężarowych, z tabliczką: „Nie dotyczy obsługi bytowej mieszkańców”. Znak jest osadzony w gruncie na słupku stalowym. Znak drogowy jest własnością zarządcy drogi.

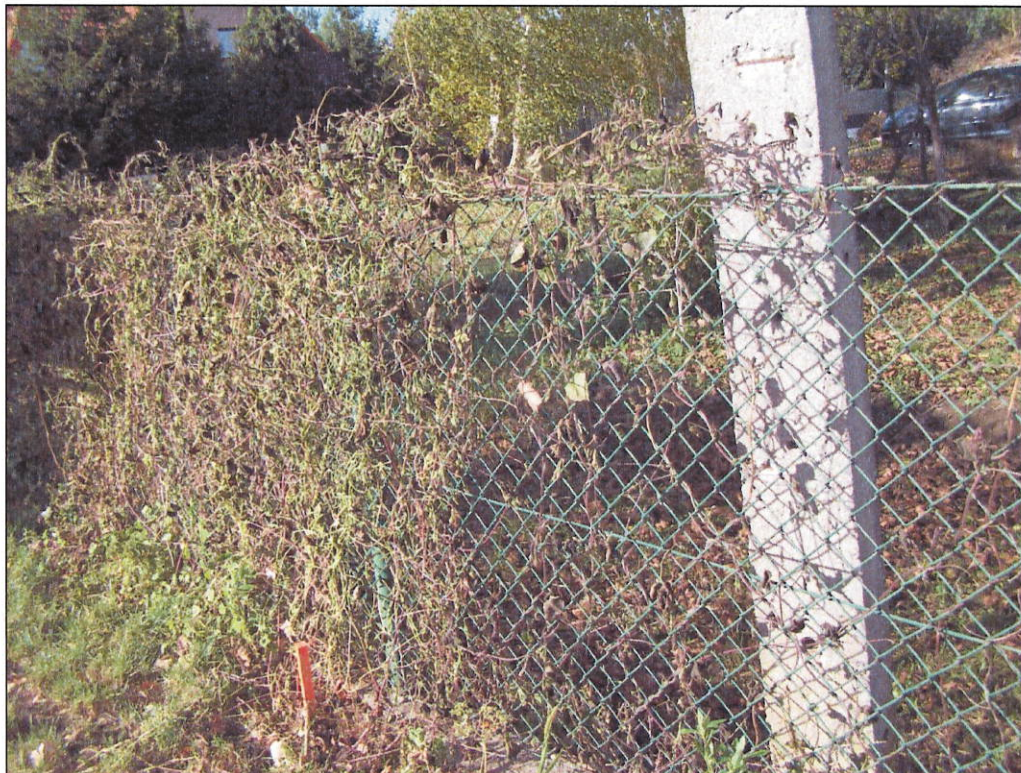
1) Ogrodzenie z siatki drucianej na podmurówce

Ogrodzenie z siatki drucianej oczkach 6 cm x 6 cm, malowanej farbą ftalową, na słupkach stalowych z podmurówką murowaną otynkowaną.

Siatka rozpięta jest na 3 przecięgach z drutu stalowego ocynkowanego o średnicy 3 mm. Wysokość siatki: 120 cm.

Słupki stalowe z rur stalowych o średnicy 50 mm i 60 mm (słupek narożny), malowane farbą ftalową.

Wysokość słupka: 130 cm liczona od podmurówki. Słupki są osadzone w podmurówce.

Podmurówka murowana o wymiarach 21 cm x 20 cm (wymary podane razem z tynkiem), otynkowana, na fundamencie betonowym o wymiarach 23 cm x 30 cm. Długość podmurówki: 4,9 m.

Tynk cementowo-wapienny o grubości od 0,5 cm do 1,5 cm.

Wiek ogrodzenia: 35 lat.

Stopień zużycia oszacowano na: 40%. Stan techniczny średni.

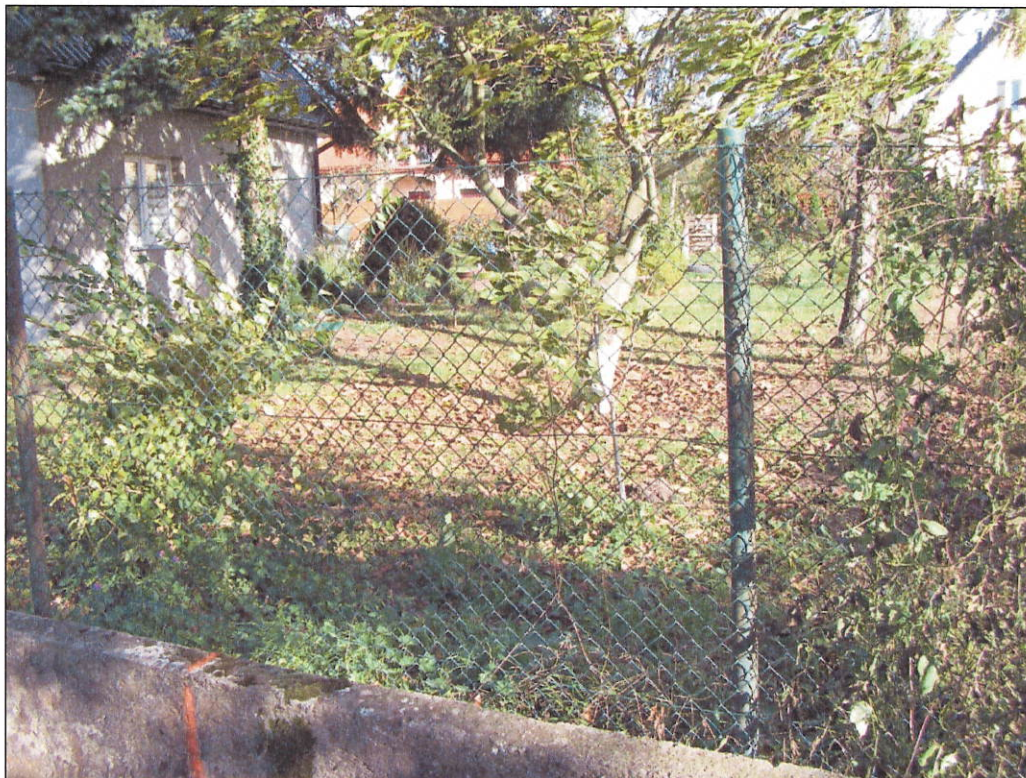
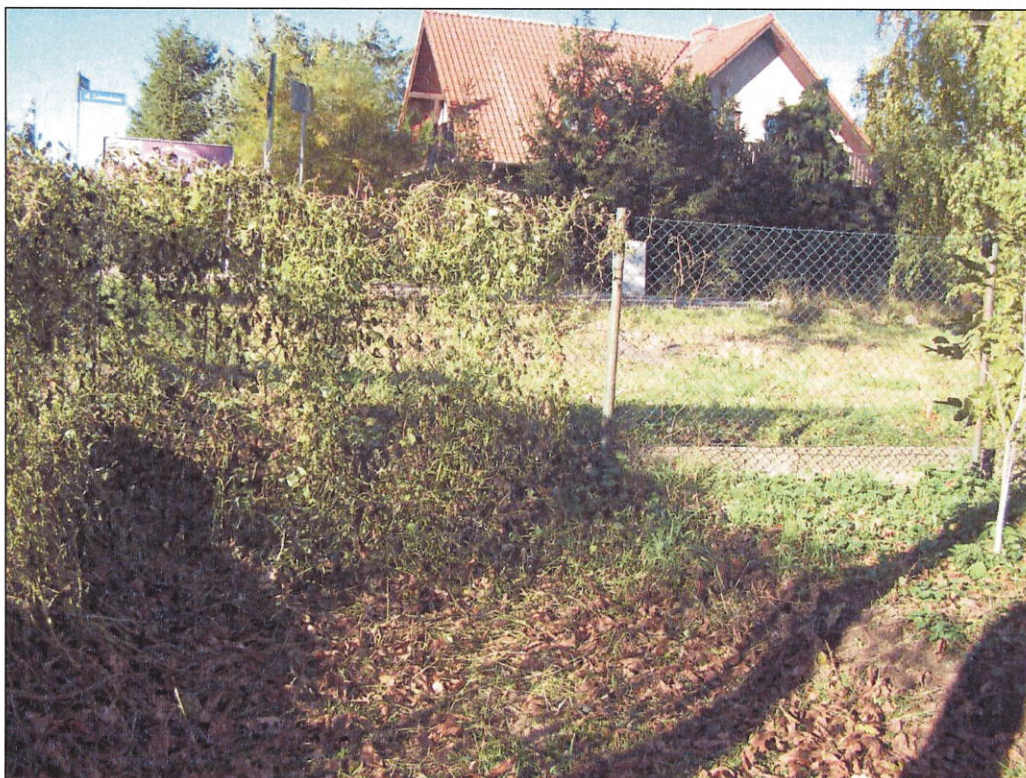
2) Ogrodzenie z siatki drucianej powlekanej PCW bez podmurówki

Ogrodzenie z siatki drucianej oczkach 6 cm x 6 cm, powlekanej PCW, na słupkach stalowych bez podmurówki.

Siatka rozpięta jest na 3 przeciągach z drutu stalowego ocynkowanego o średnicy 3 mm. Wysokość siatki: 150 cm.

Słupki stalowe z rur stalowych o średnicy 60 mm malowane farbą ftalową.

Wysokość słupka: 160 cm liczona od gruntu. Słupek jest osadzony w gruncie około 50 cm i zabetonowany obok muru oporowego na granicy działek nr 3 i 4/5

Wiek ogrodzenia: 35 lat.

Stopień zużycia oszacowano na: 40%. Stan techniczny średni.

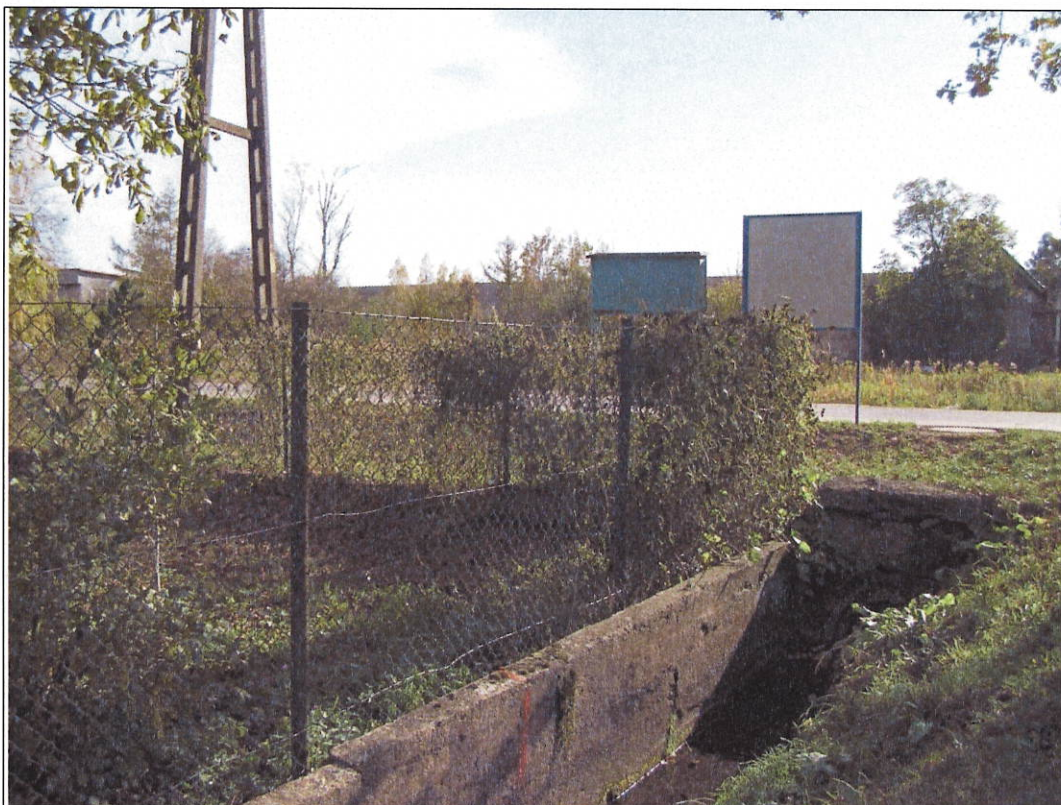
1.3. Mur oporowy na granicy działek nr 4/5 i nr 3

Na granicy działek nr 3 i 4/5 znajduje się mur oporowy wzdłuż rowu melioracyjnego.

Mur oporowy betonowy ma wymiary:

– wysokość 150 cm

– szerokość 11 cm

– długość 445 cm

Wiek: 40 lat.

Stopień zużycia oszacowano na: 50%. Stan techniczny średni.

Według informacji przekazanych przez właściciela, z muru pod ziemią wychodzą poziome pręty stalowe kotwiące w gruncie.

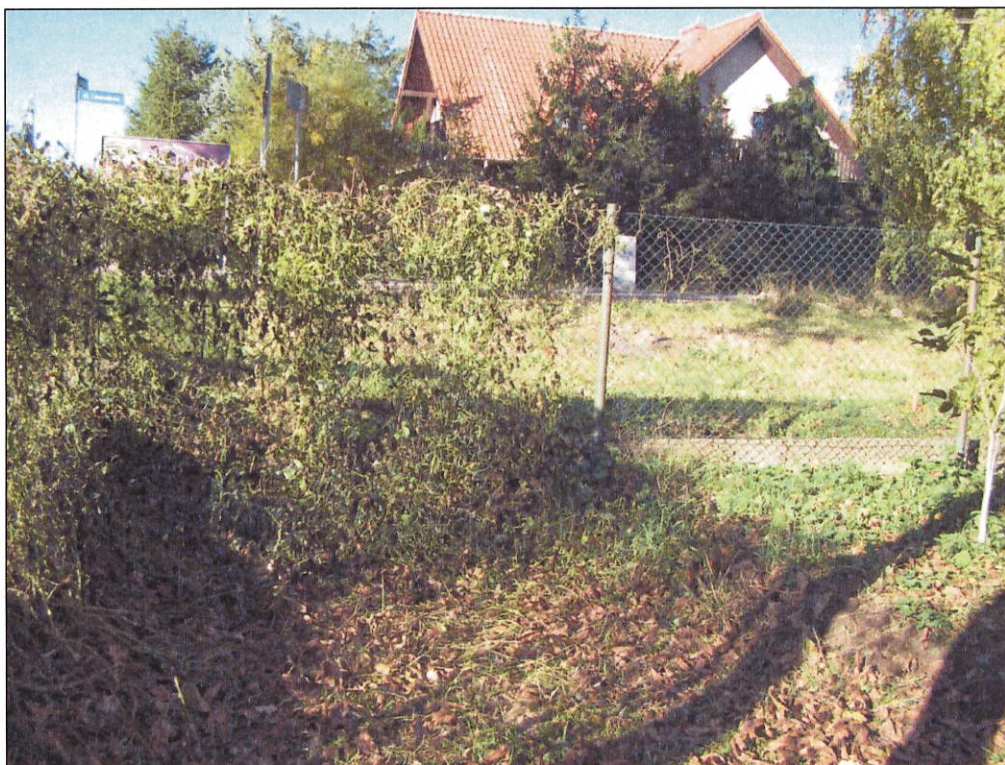
Trawniki

Opis i określenie klasy trawnika	Powierzchnia w m ²	Walory dekoracyjne	Stanowisko, warunki siedliskowe i glebowe	Stan zdrowotny
Trawnik IV klasa	10	dobre	dobre	dobry

Trawnik klasy IV: Murawa koszona i nienawadniana z występującymi chwastami (klasa trawnika określona na podstawie tabeli 63, publikacja: Szacowanie wartości ogrodniczych plantacji kultur wieloletnich, K. Zmarlicki, wydanie z 2017 r.

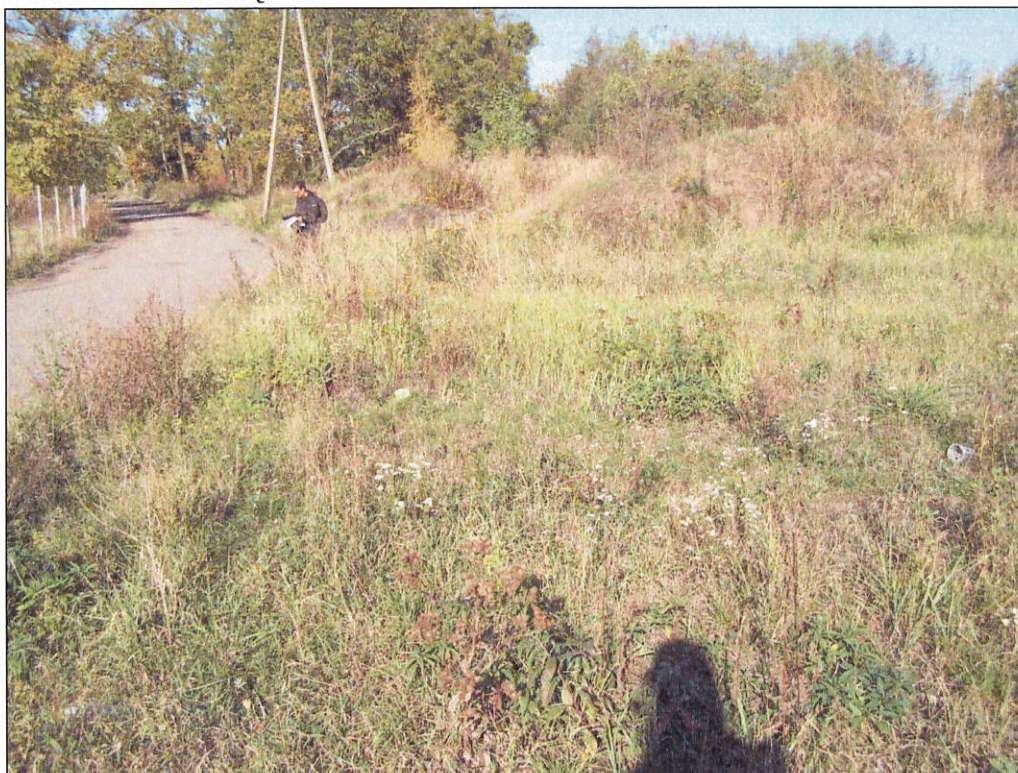
Działkę porasta zieleń nieurządzona niska.

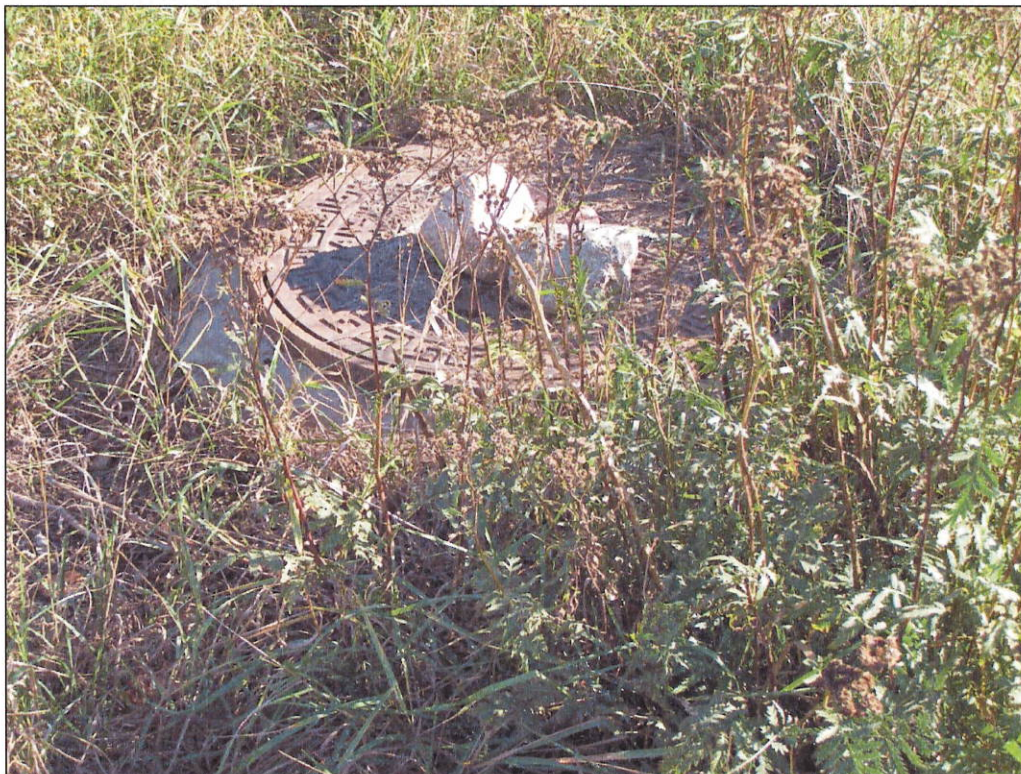
- studnia wodociągowa z pokrywą żeliwną z wodomierzem: studnia jest własnością Elżbiety i Dominika Łozińskich

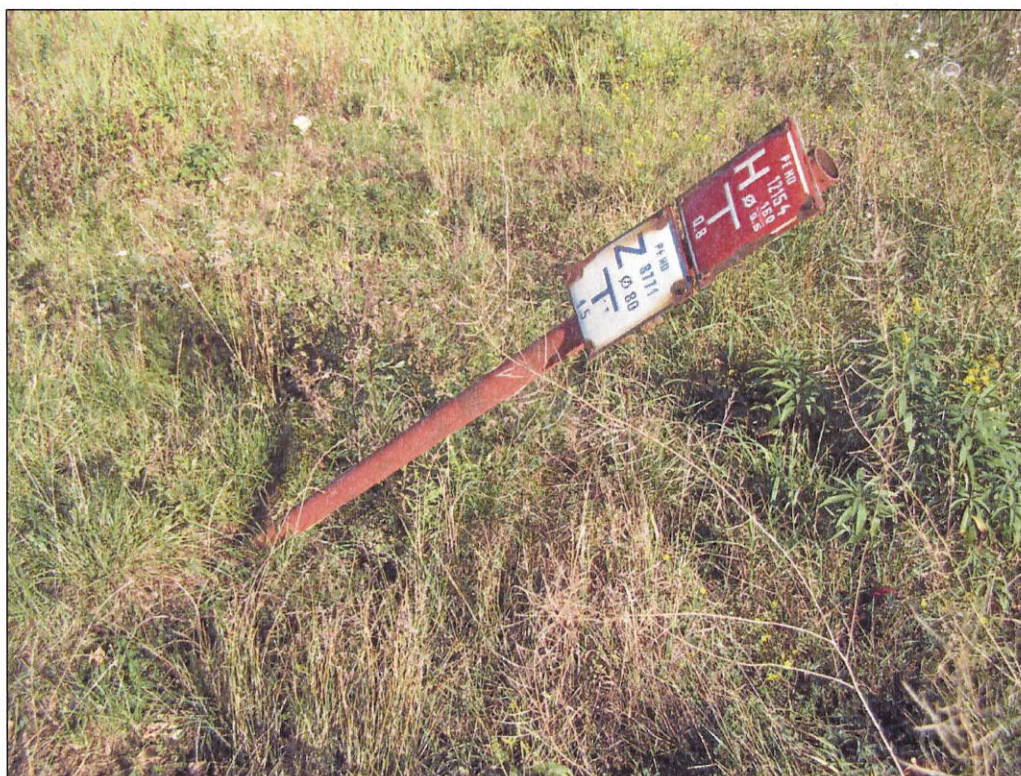
- słupek stalowy z tabliczkami informacyjnymi o odległościach do zaworów wodociagowych; słupek jest własnością przedsiębiorcy przesyłowego.

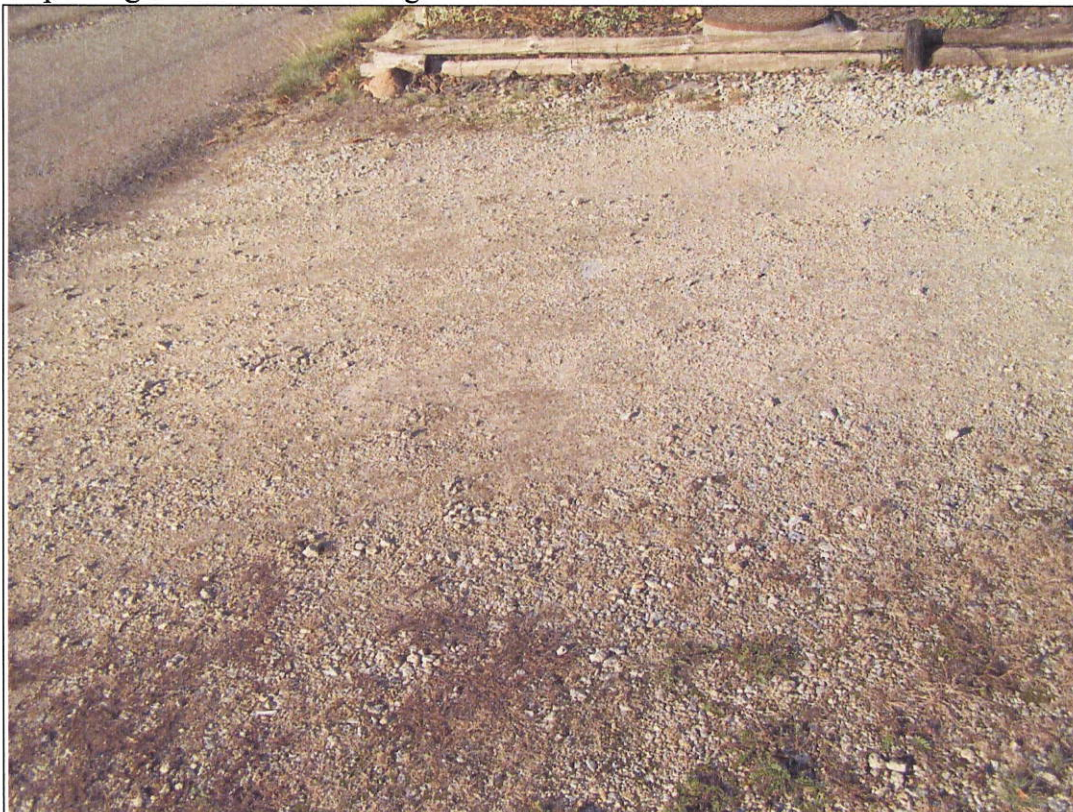
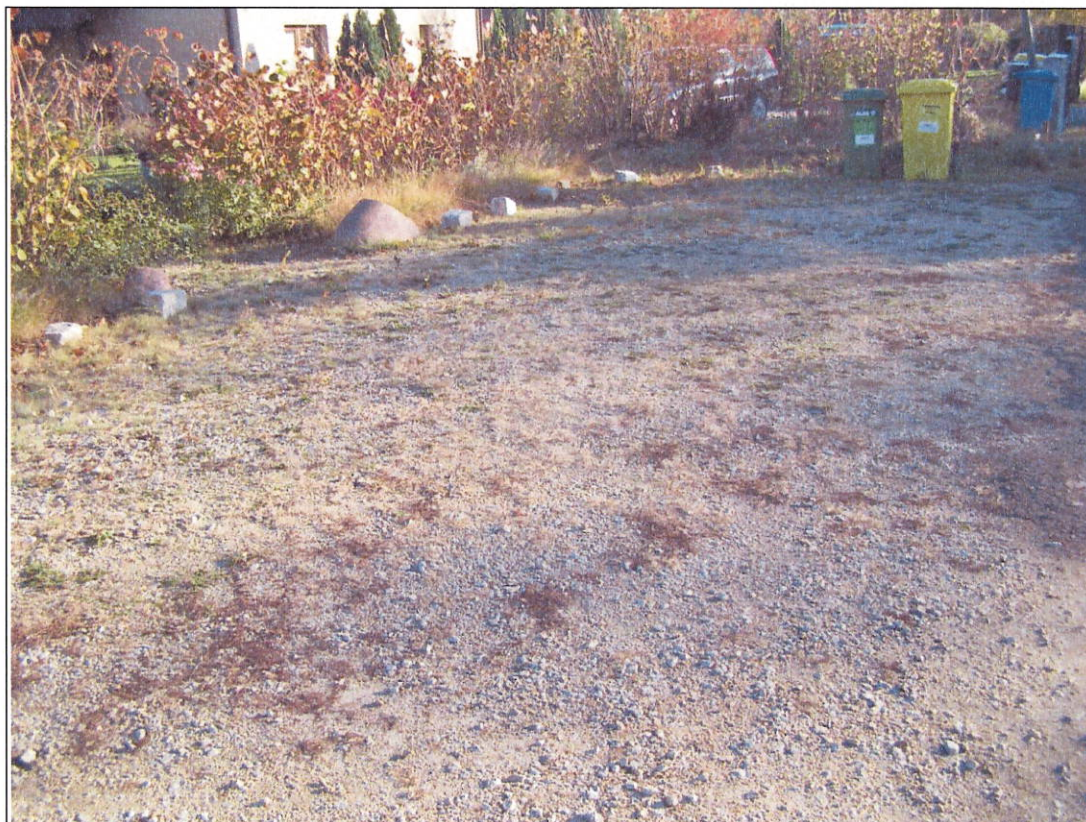
1) Wjazd i parking z tłucznia kamiennego

Wjazd i parking o nawierzchni z tłuczni kamiennego.

Grubość nawierzchni: 15 cm.

Powierzchnia nawierzchni: 78,9 m²

Wiek nawierzchni: 5 lat.

Stopień zużycia oszacowano na: 15%. Stan techniczny dobry.

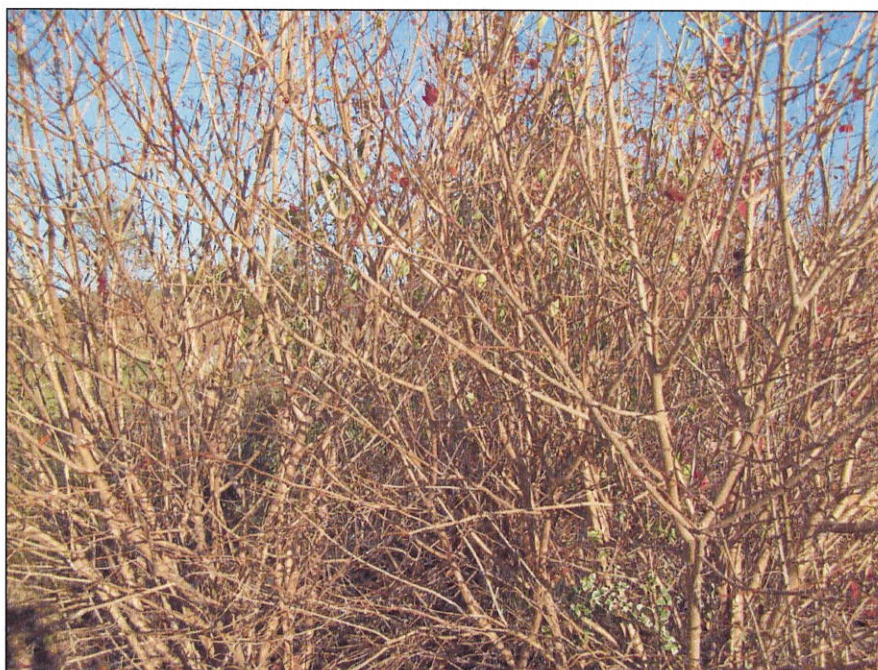
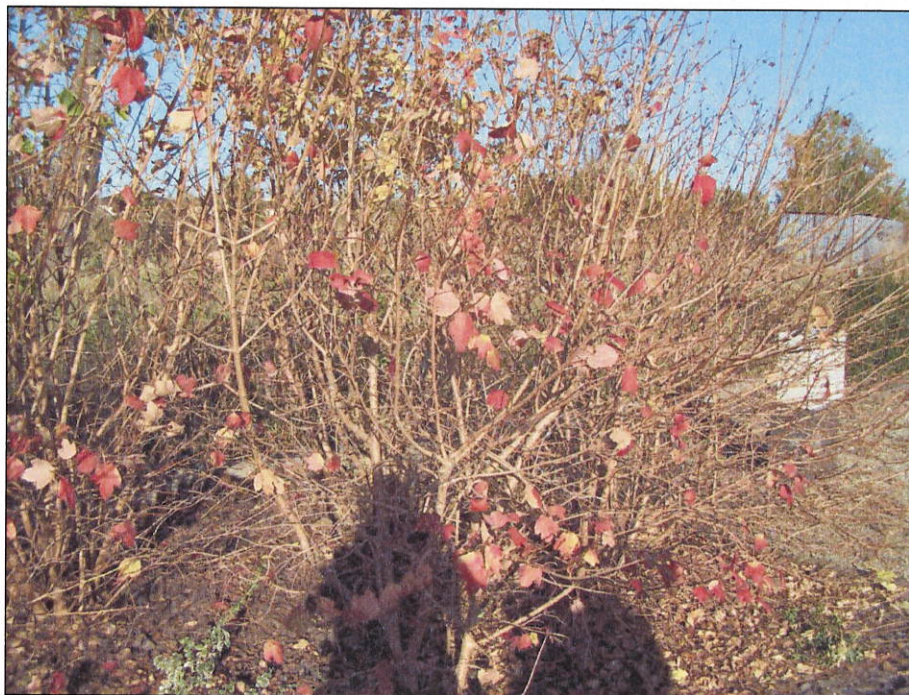
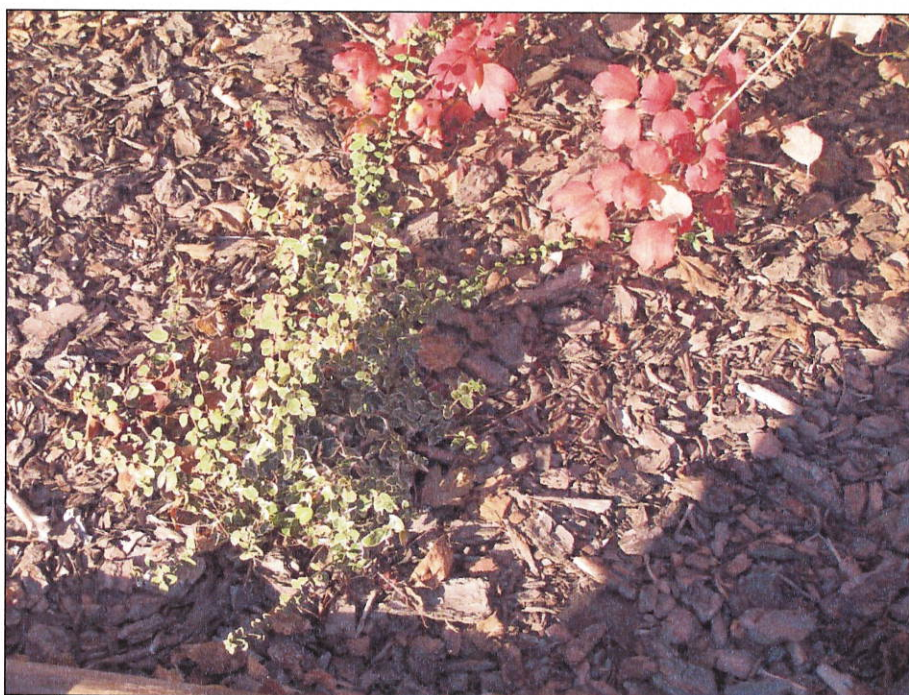
1) Nasadzenia ogrodnicze – rabata północna (przy skrzynkach)

Lp.	Nazwa gatunkowa	Wiek krzewu w latach	Ilość	Wy- sokość [m]	Stanowisko, warunki siedliskowe i glebowe	Stan zdrowotny	Stopień oceny wartości/ obniżka wartości bazowej	Uwagi
1.	Kalina pomponiasta	8	3	1,5	dobre	dobry	Wysoka wartość/ 10%	
2.	Klina koralowa (potokowa)	8	3	1,5	dobre	dobry	Wysoka wartość/ 10%	
3.	Jaśminowiec	8	1	1,5	dobre	dobry	Wysoka wartość/ 10%	
4.	Trzemielina	4	8	0,2	dobre	dobry	Wysoka wartość/ 10%

Powierzchnia rabaty wyłożona jest włókniną i obsypana korą. Powierzchnia rabaty wynosi 18,9 m².

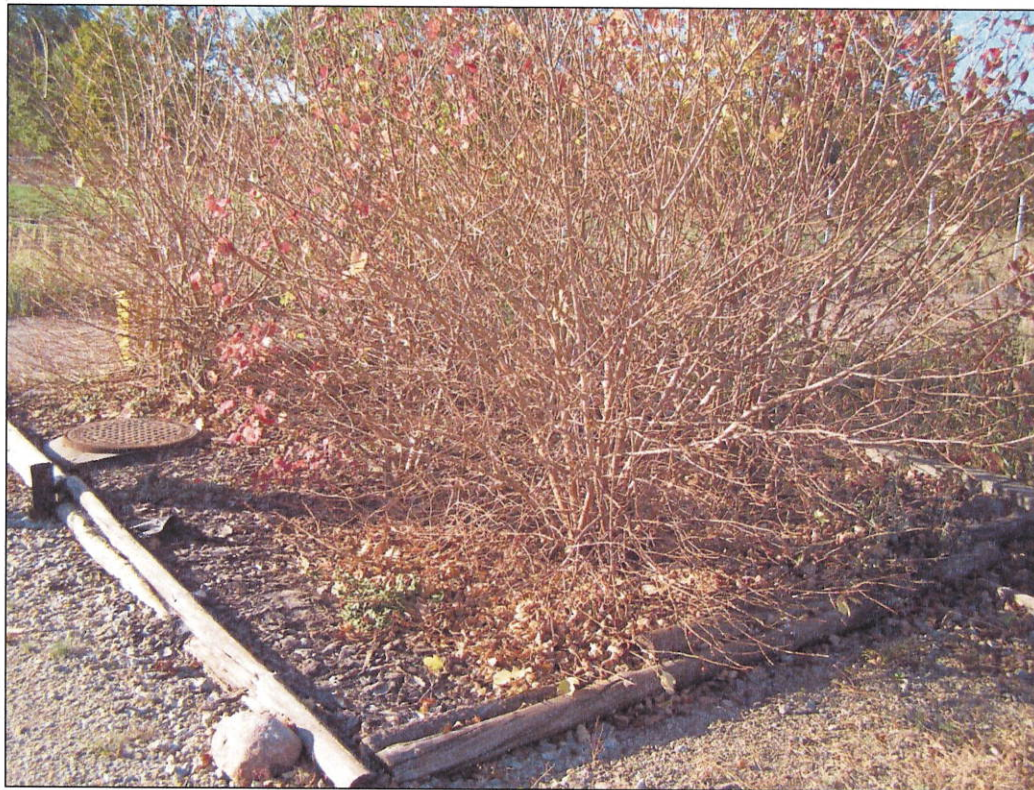
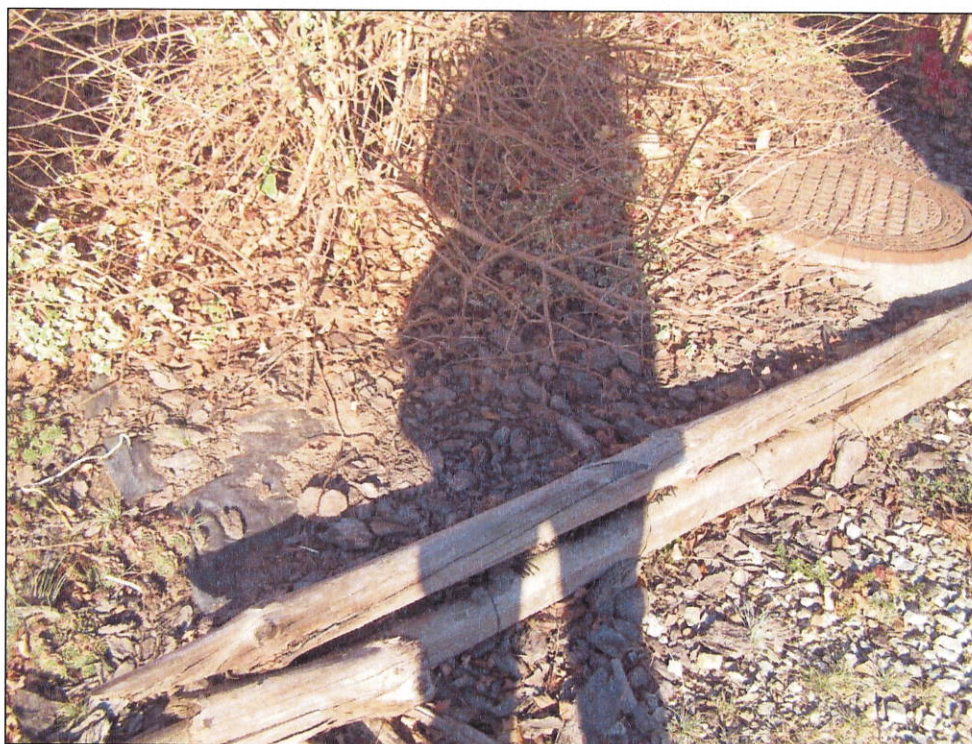
1) Obrzeża z żerdzi drewnianych

Obrzeże wykonane z dwóch poziomych żerdzi ułożonych jedna na drugiej i słupków z kołków drewnianych.

Żerdzie o średnicy 8,5 cm. Kołki o średnicy 9 cm w rozstawie co 4 m. Wysokość kołka 20 cm.

Łączna długość obrzeża $5,75 \text{ m} + 2,8 \text{ m} = 8,55 \text{ m}$

Wiek: 8 lat.

Stopień zużycia oszacowano na 50%. Stan techniczny średni.

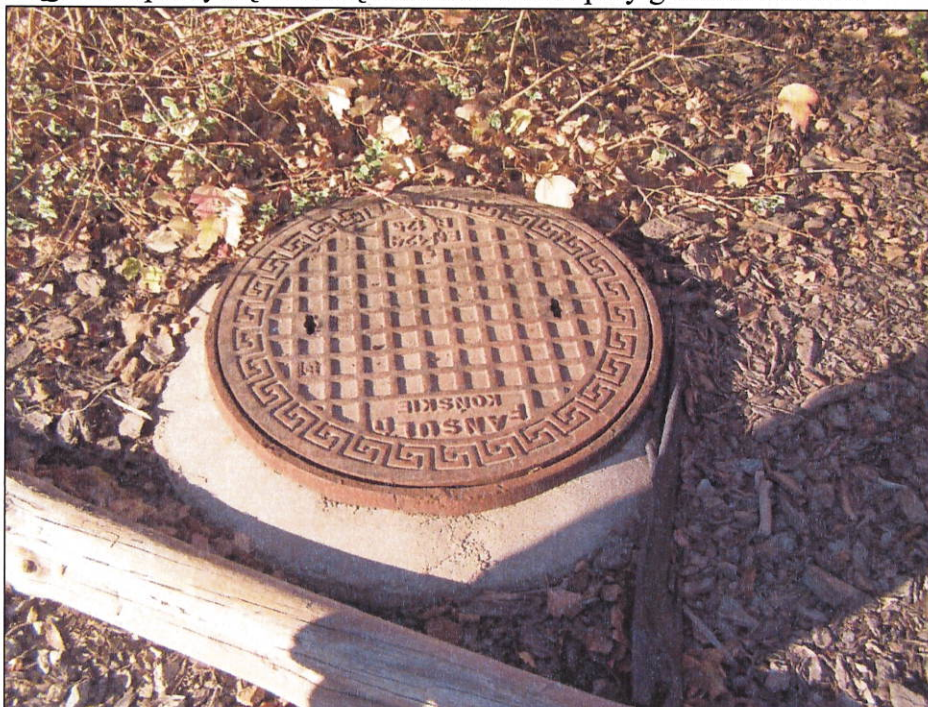
2) Studnia wodociągowa

Studnia wodociągowa z pokrywą żeliwną. Średnica studni przy gruncie: 100 cm.
