2. PODSTAWY OPRACOWANIA INWENTARYZACJI

- 1) Decyzja Prezydenta Wrocławia nr 5144/2018 z dnia 05-10-2018 r. o zezwoleniu na realizację inwestycji drogowej pn.: „Budowa drogi publicznej w ulicy Lawendowej we Wrocławiu oznaczonej w miejscowym planie zagospodarowania przestrzennego symbolem 2KDD/9”
- 2) Załącznik Nr 2 (ark. 1 -16) do Decyzji Prezydenta Wrocławia nr 5144/2018 z dnia 05-10-2018 r. o zezwoleniu na realizację inwestycji drogowej – projekty podziału nieruchomości i mapy z projektem podziału nieruchomości.

4. OPIS BUDOWLI, ZIELENI I INNYCH ELEMENTÓW ZNAJDUJĄCYCH SIĘ NA DZIAŁCE NR 2/7, AM-22, OBRĘB WIDAWA

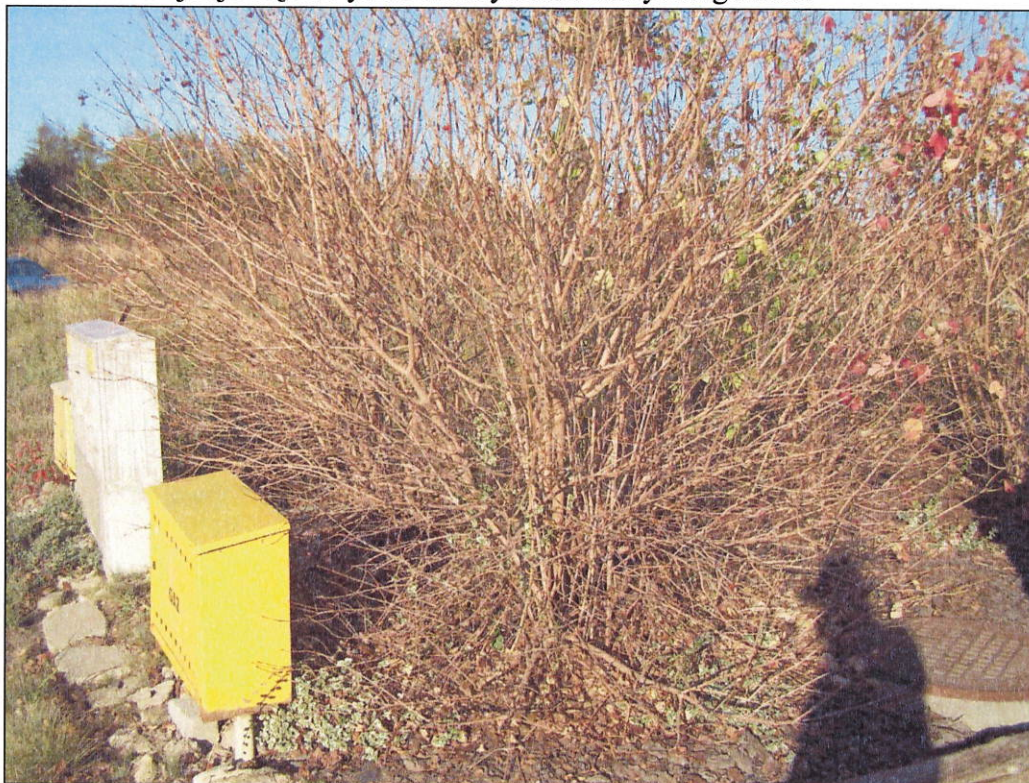
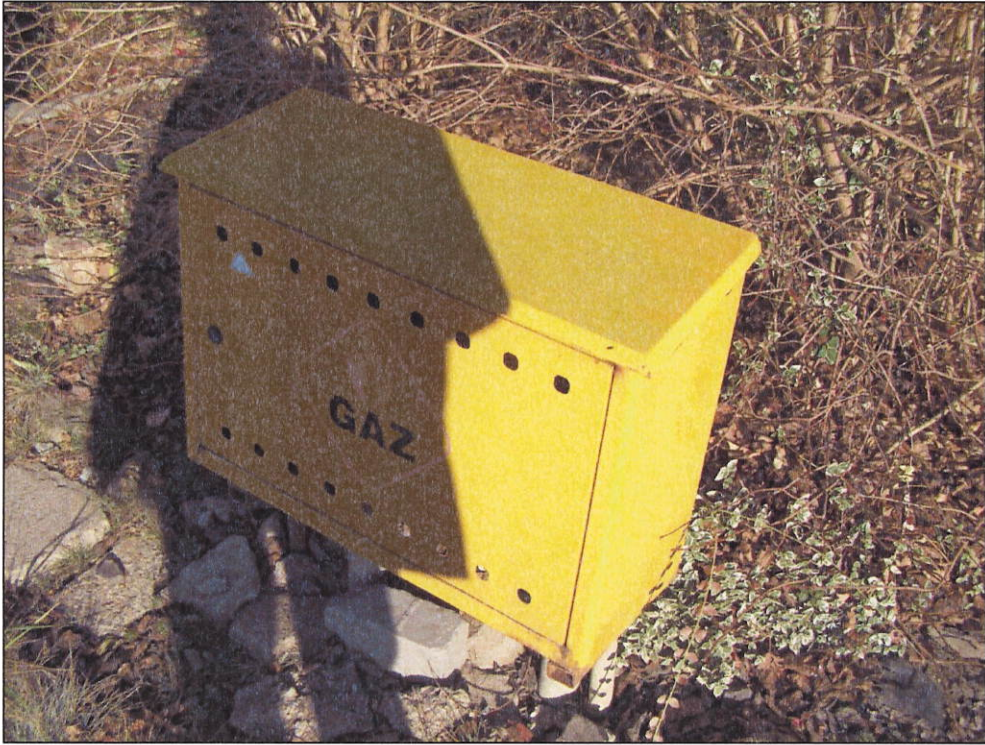
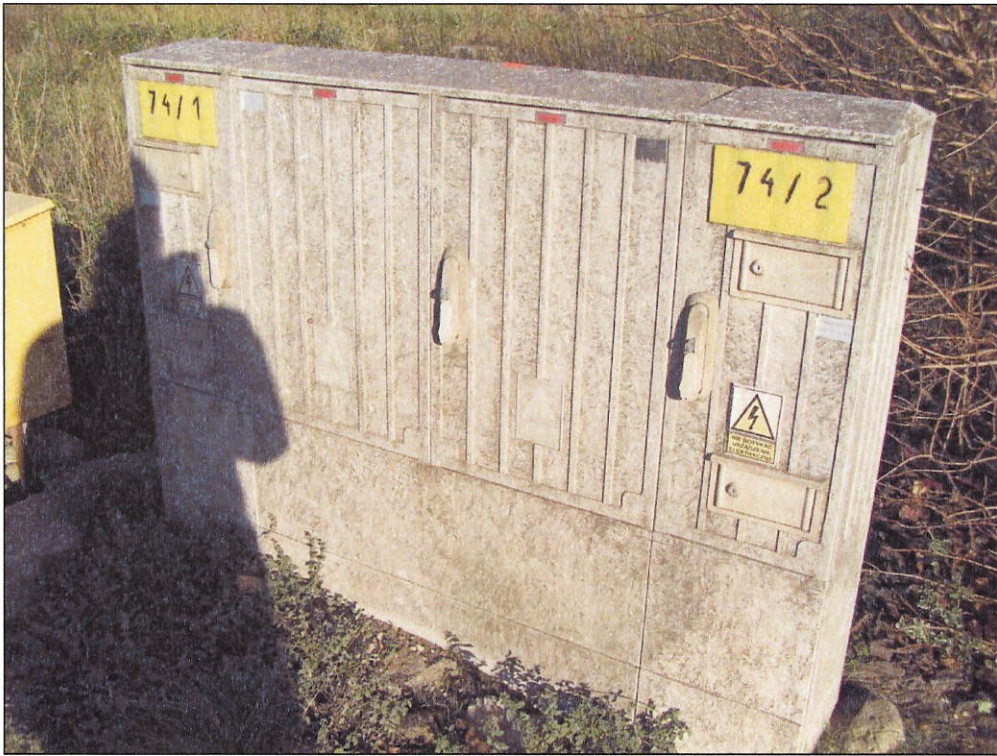
3) Skrzynki infrastruktury technicznej

W obszarze działki znajduje się skrzynka elektryczna i skrzynka gazowa

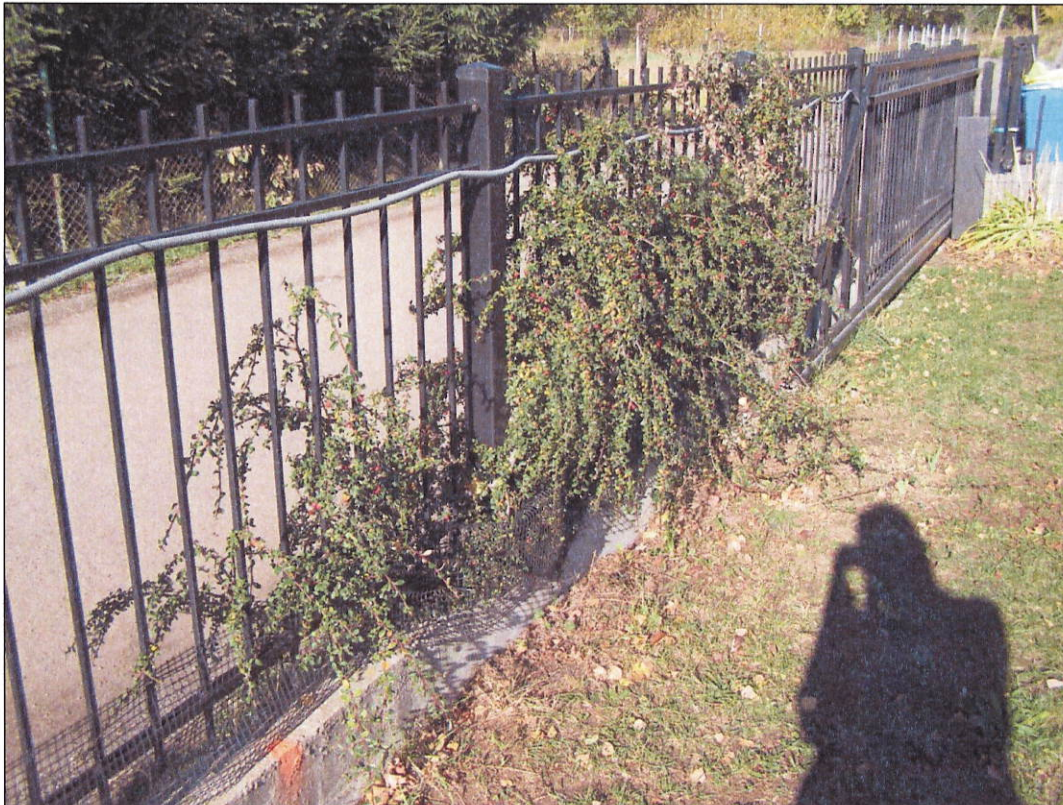
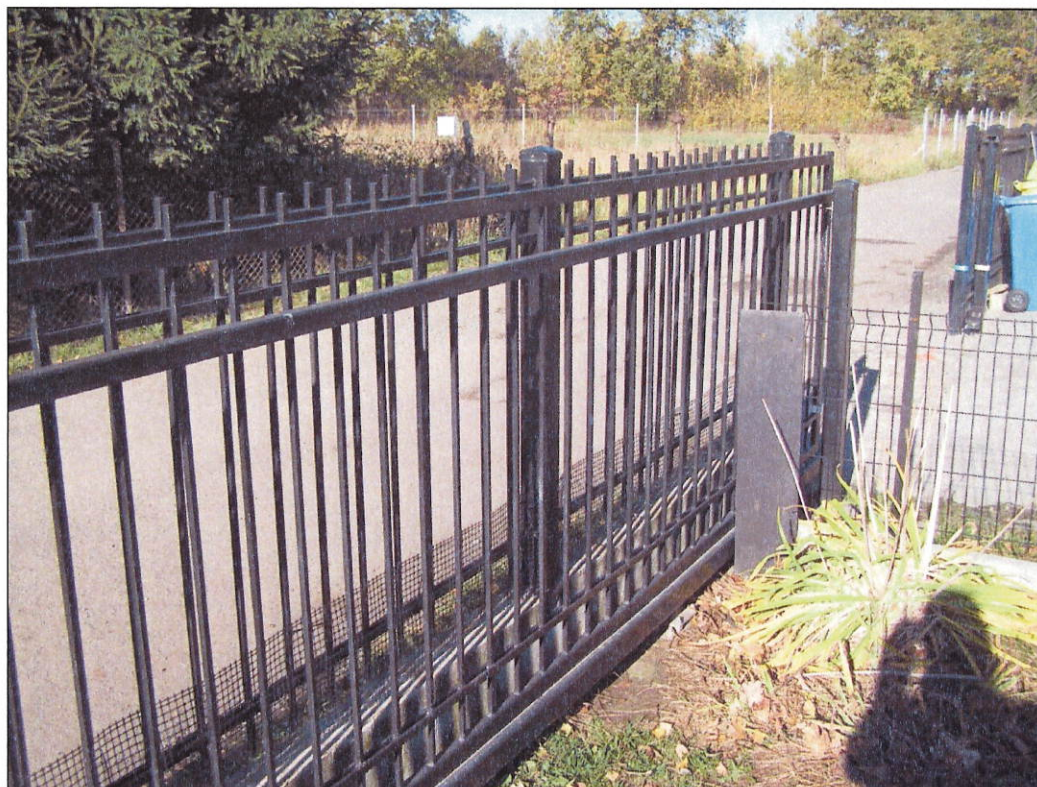
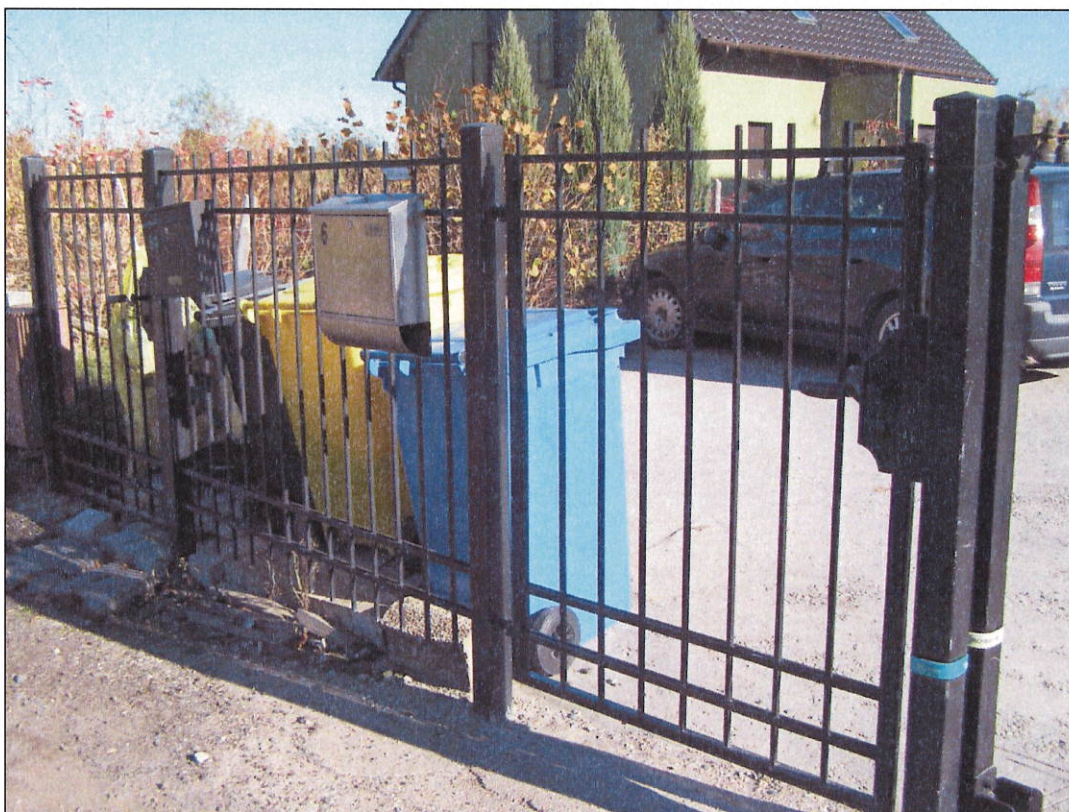
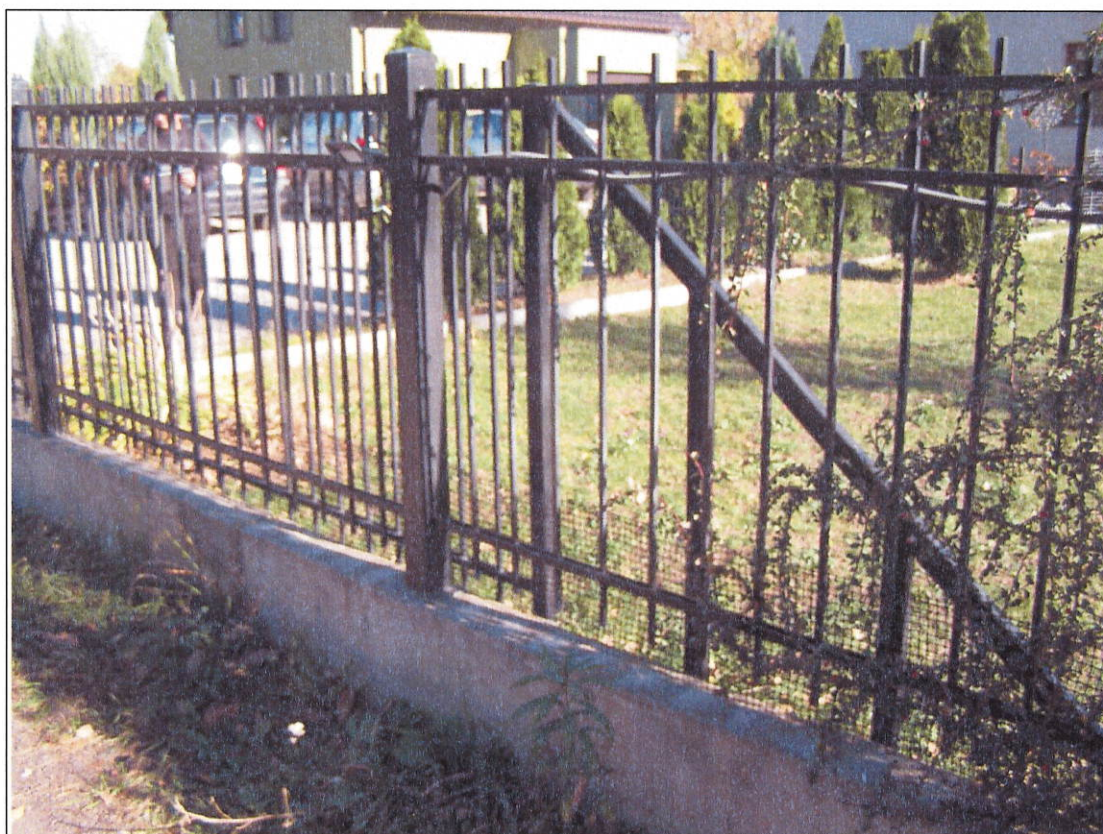
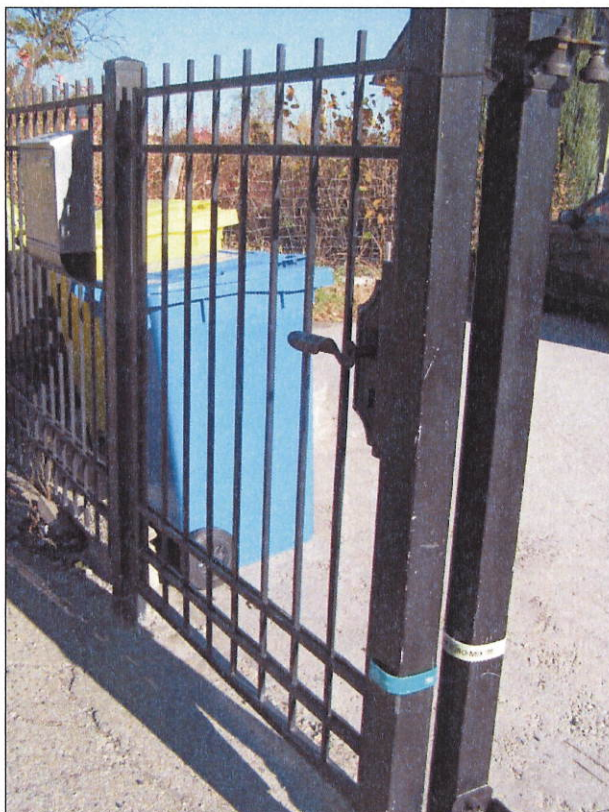
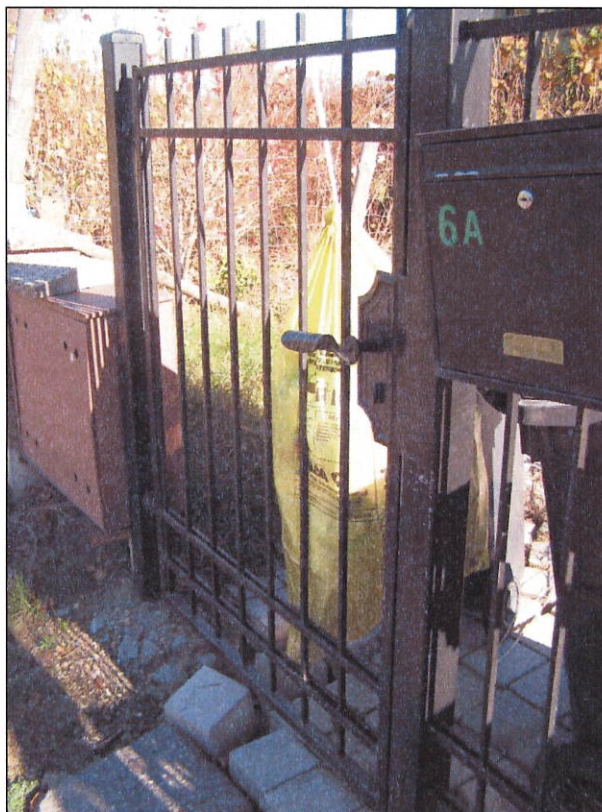
- 1) Ogrodzenie z prętów stalowych na słupkach stalowych z podmurówką betonową prefabrykowaną z dwiema furtkami i bramą wjazdową przesuwaną.

Ogrodzenie z prętów stalowych zabezpieczonych antykorozyjnie o przekroju 12 mm x 12 mm i wysokości 120 cm. Przęsła o długości 209 cm. W każdym przęśle 3 przeciągi z podwójnych prętów stalowych 7 mm x 20 mm (2 przeciągi u góry przęsła, 1 przeciąg u dołu przęsła).

Słupki z profili stalowych zamkniętych o przekroju 80 mm x 80 mm z czapką plastikową na stopie z blachy stalowej. Stopa słupka połączona jest śrubami z podmurówką betonową.

Podmurówka prefabrykowana z płyt betonowych i elementów betonowych kotwiących.

Brama stalowa przesuwana z prętów stalowych w ramie stalowej. Konstrukcja ramy: 3 boki z profili stalowych zamkniętych 30 mm x 50 mm, rygiel z dwóch płaskowników o wymiarach 8 mm x 40 mm. Wypełnienie ramy prętami stalowymi o przekroju 12 mm x 12 mm. Konstrukcja stalowa i pręty zabezpieczone antykorozyjnie.

Szyna jezdna o przekroju 80 x 80 mm oraz prowadnica górna z ceownika o wysokości 40 mm i szerokości 40 mm.

Belka betonowa w gruncie pod bramą o wymiarach: 37 cm x 50 cm x 209 cm.

Stopień zużycia oszacowano na: 10%. Stan techniczny bardzo dobry.

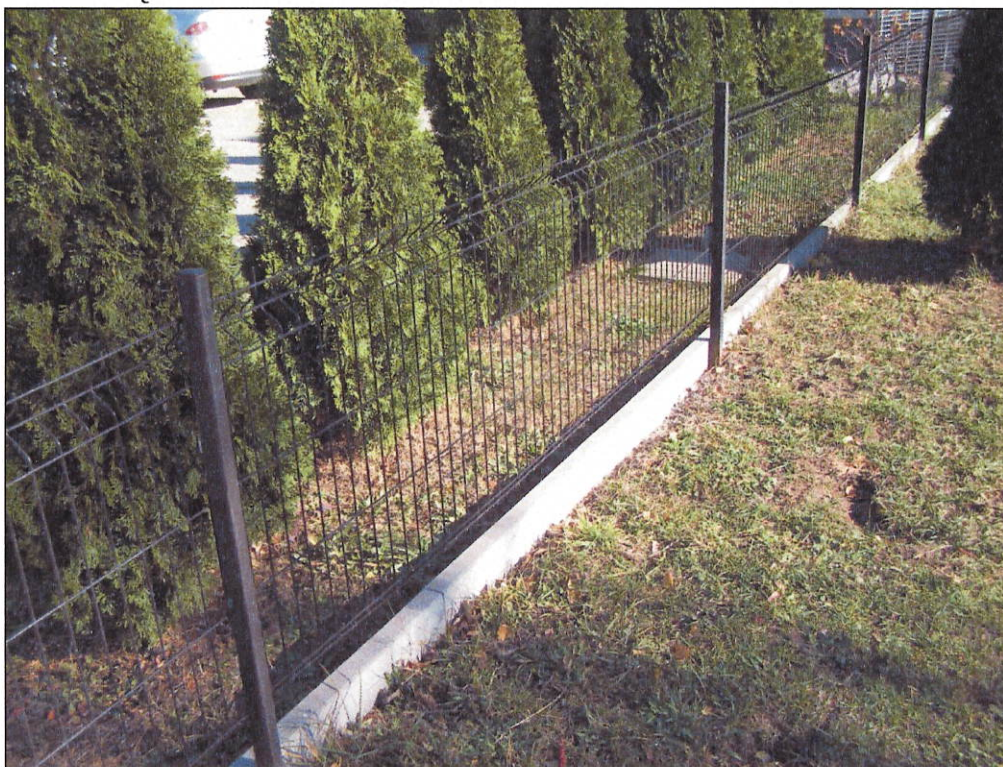
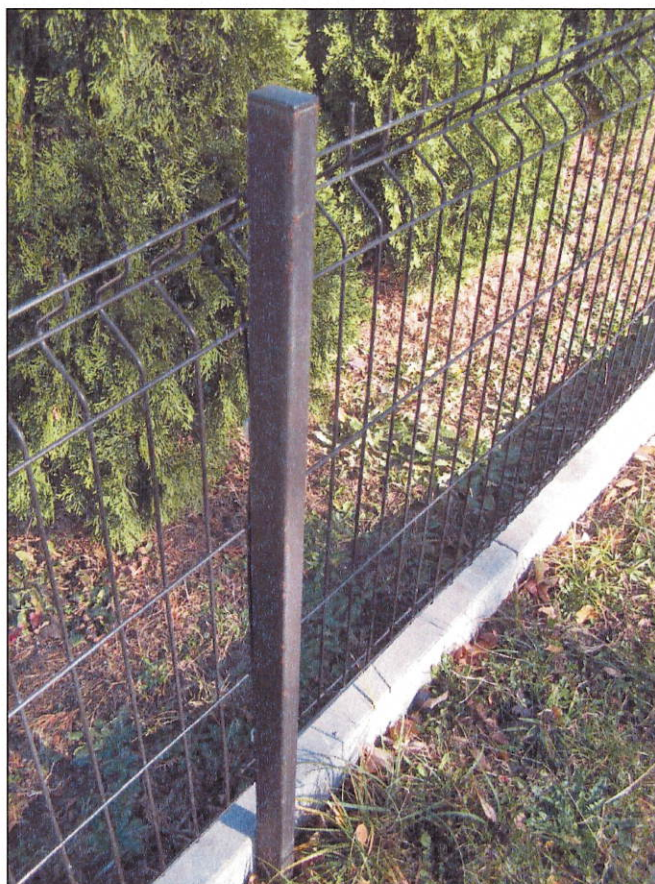
2) Ogrodzenie wewnętrzne

Ogrodzenie wewnętrzne z prętów stalowych zabezpieczonych antykorozyjnie na słupkach stalowych i podmurówce betonowej.

Wysokość ogrodzenia: 73 cm. Długość ogrodzenia: 490 cm.

Słupki z profili stalowych zamkniętych 2,6 cm x 4 cm. Wysokość słupka 102 cm od poziomu gruntu. Słupki osadzone są w gruncie.

Podmurówka prefabrykowana betonowa. Wymiary prefabrykatu: 6 cm x 20 cm x 100 cm. Długość podmurówki: 490 cm.

Stopień zużycia oszacowano na: 10%. Stan techniczny bardzo dobry.

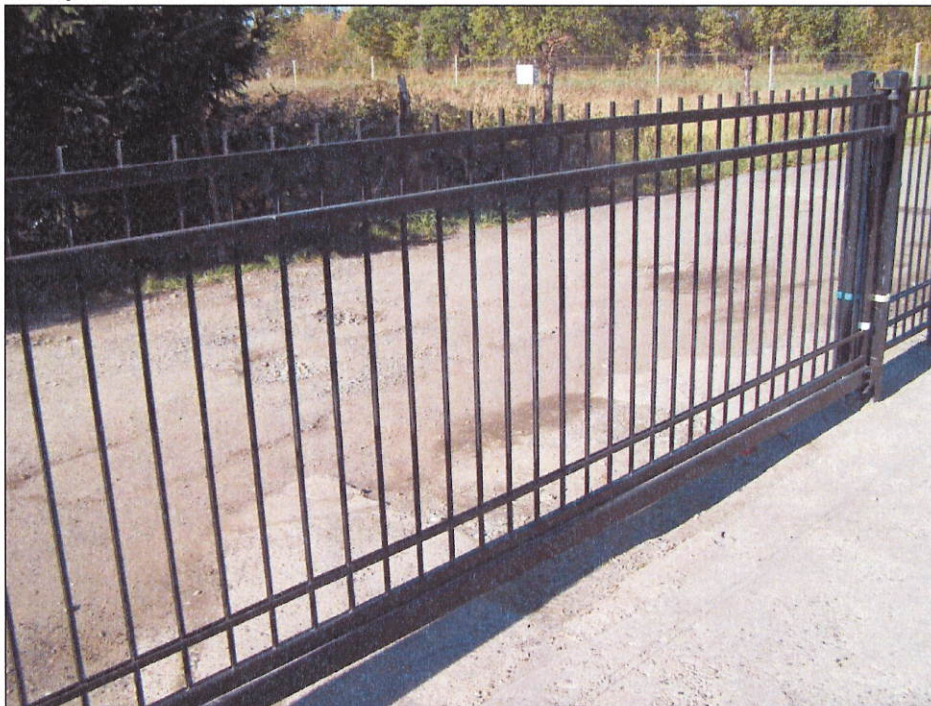
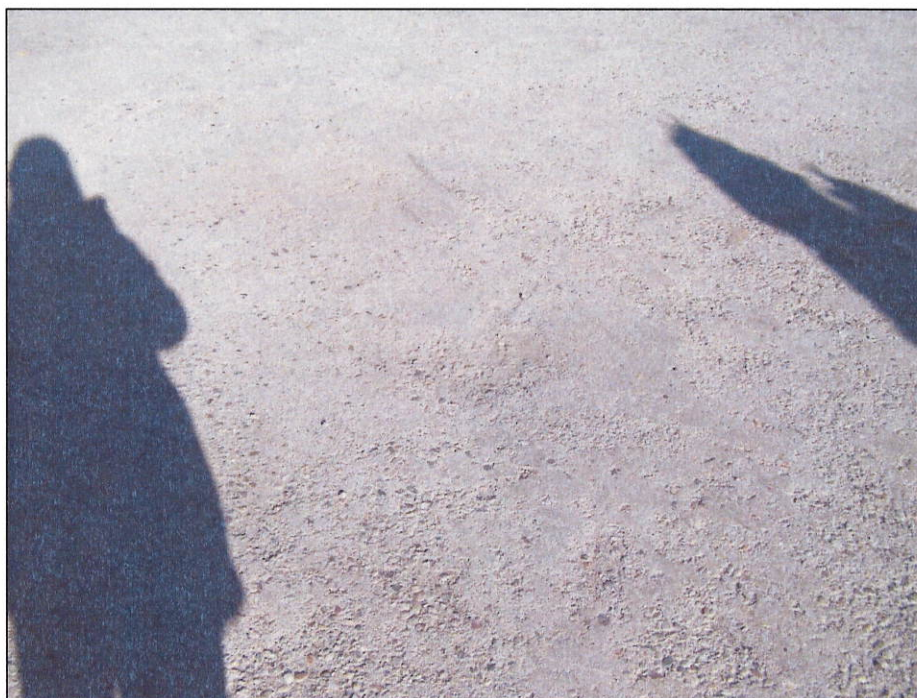
3) Wjazd betonowy

Wjazd wykonany z betonu wylewanego na mokro. Powierzchnia nawierzchni betonowej: 48,4 m². Grubość nawierzchni betonowej: 20 cm.

Stopień zużycia oszacowano na: 10%. Stan techniczny bardzo dobry.

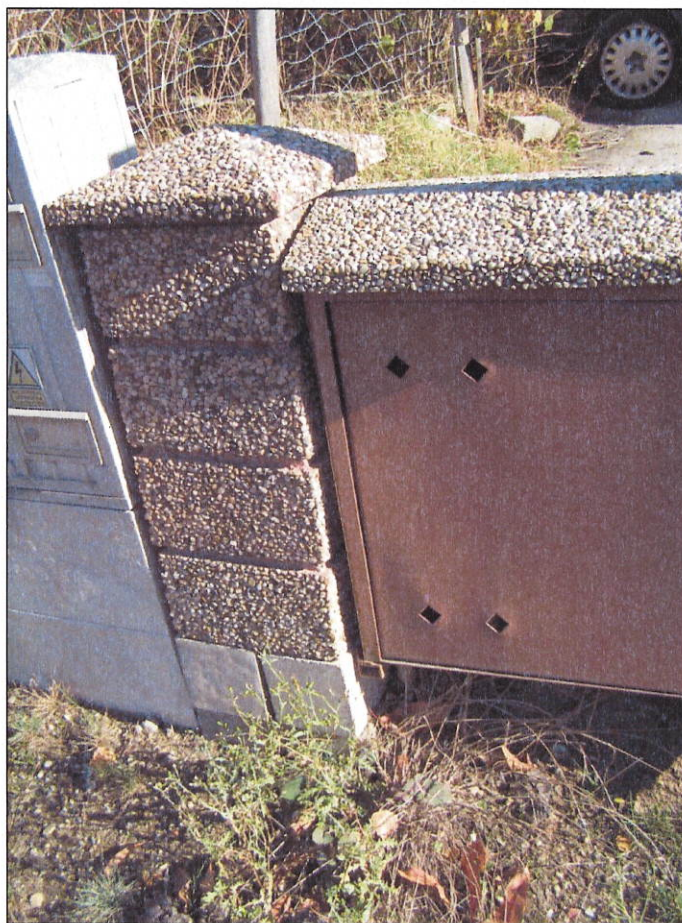
4) Słupek betonowy

Słupek betonowy posadowiony jest pomiędzy skrzynką elektryczną i skrzynką gazową. Słupek betonowy o przekroju 30 cm x 30 cm wykonany jest z elementów betonowych z zewnętrzną powłoką z drobnych otoczków.

Wysokość słupka od poziomu gruntu: 90 cm + czapka betonowa o grubości od 2 cm do 8,5 cm.

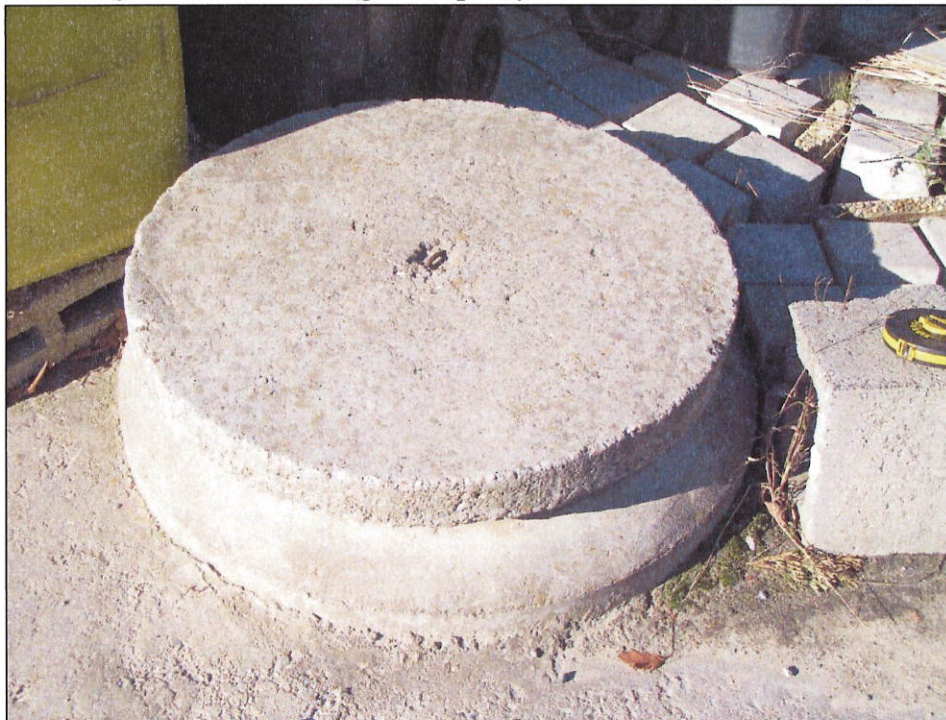
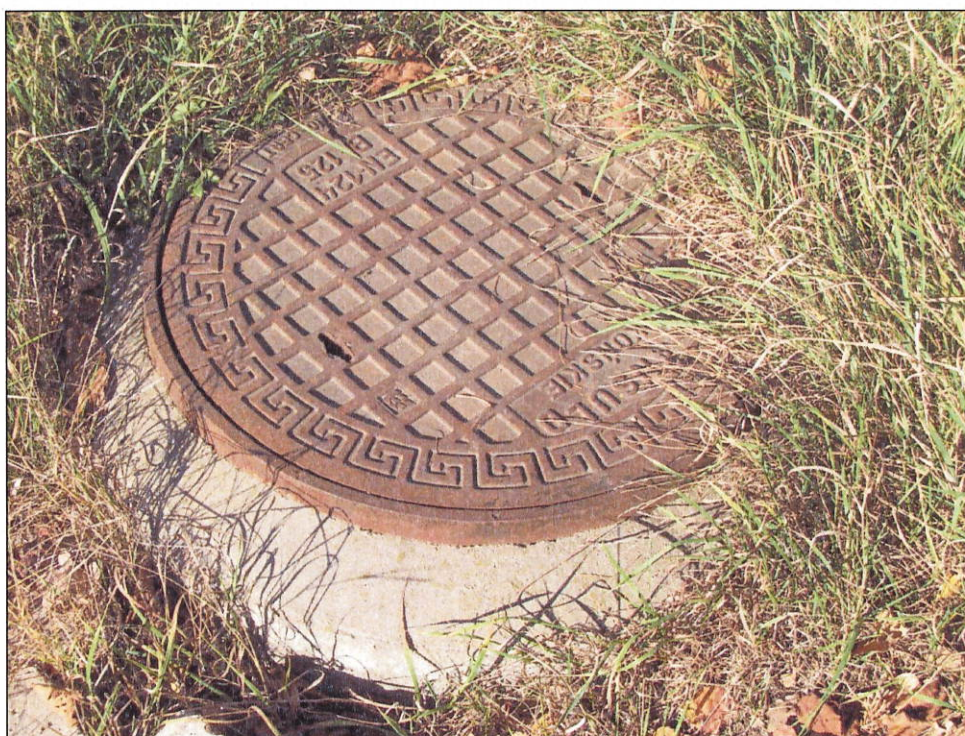
1) Studnie wodociągowe

W obszarze działki są 2 studnie wodociągowe z pokrywami: żeliwną i betonową.

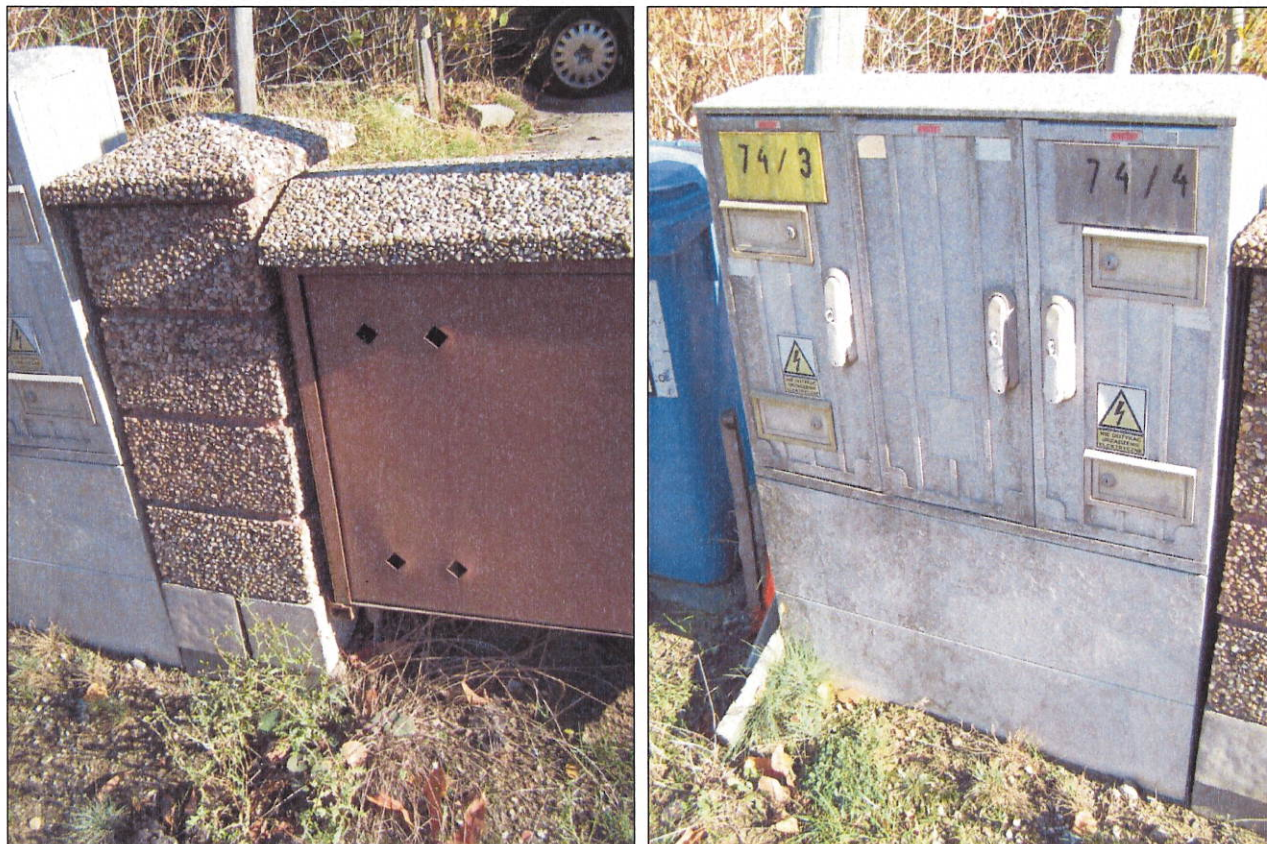
2) Skrzynki

Na granicy działki znajdują się 3 skrzynki elektryczne na wspólnym fundamencie oraz skrzynka gazowa przykryta płytą betonową z fakturą z otoczków kamiennych.

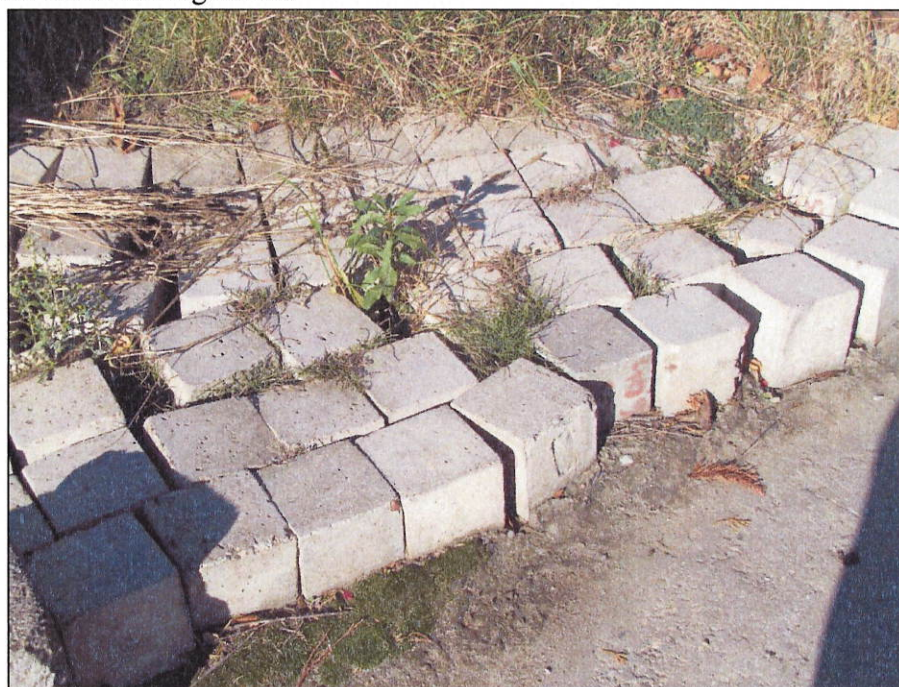
Kostki betonowe ułożone na gruncie.

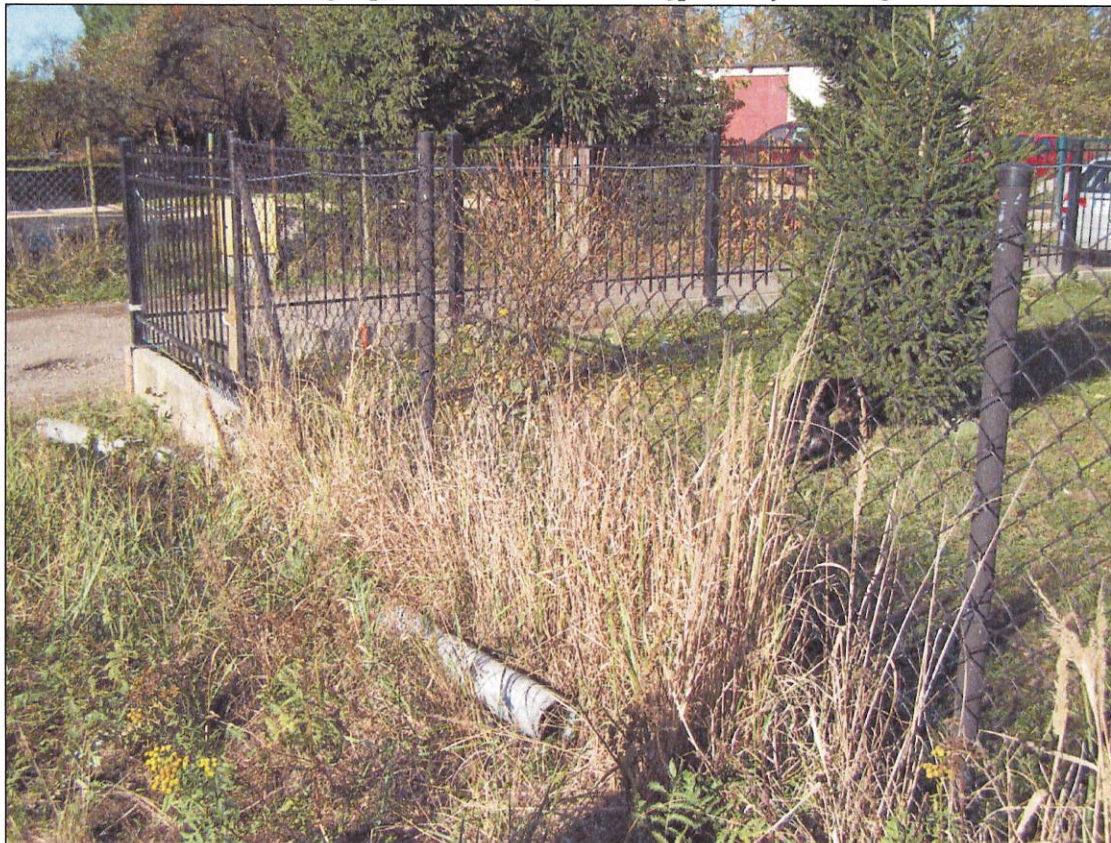
1) Ogrodzenie z siatki drucianej z podmurówką betonową prefabrykowaną

Ogrodzenie z siatki drucianej oczkach 6 cm x 6 cm, zabezpieczonej antykorozyjnie (siatka oksydowana), na słupkach stalowych, z podmurówką prefabrykowaną. Siatka rozpięta jest na 3 przeciągach z drutu stalowego oksydowanego. Wysokość siatki: 120 cm.

Podmurówka prefabrykowana betonowa o wymiarach: 4,5 cm x 20 cm.

Słupki stalowe z rur stalowych o średnicy 45 mm malowane farbą ftalową.

Słupek jest osadzony w typowej czołowej stopie prefabrykowanej. Wysokość słupka: 130 cm liczona od stopy fundamentowej.

Stopień zużycia oszacowano na:10%. Stan techniczny bardzo dobry.

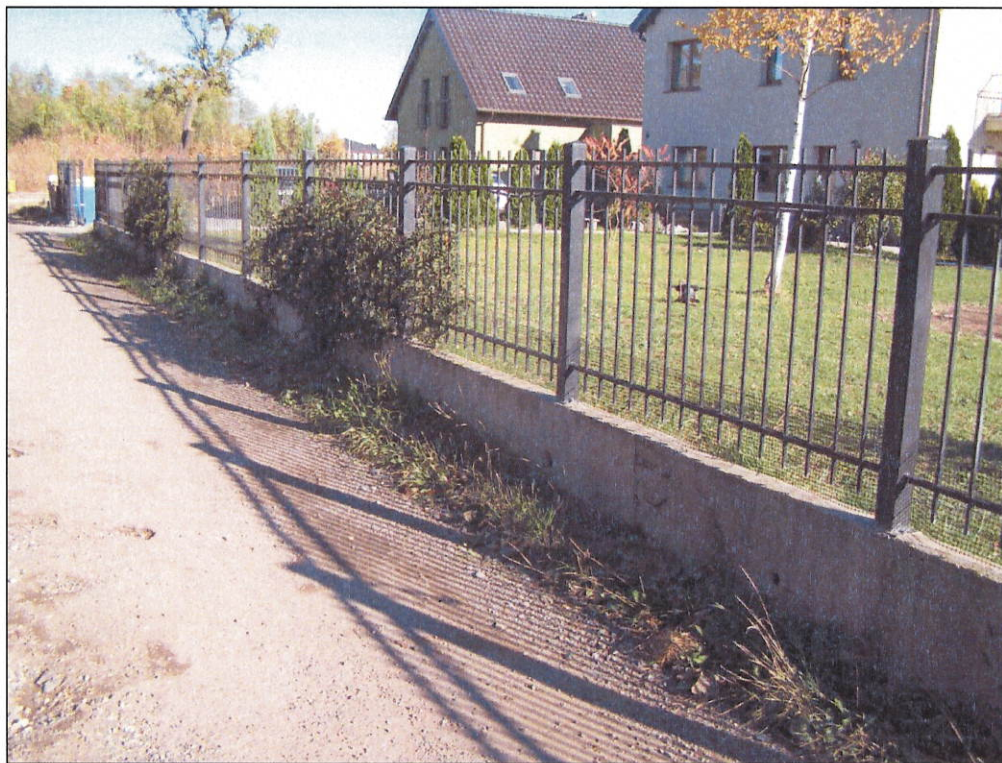
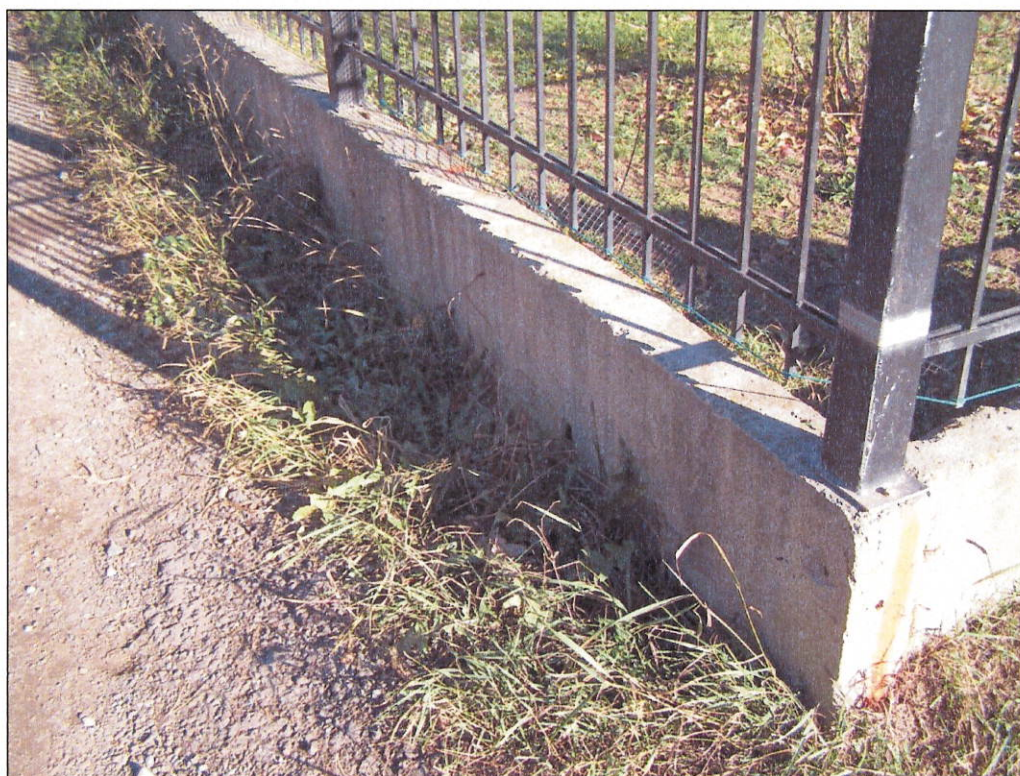
2) Ogrodzenie z prętów stalowych na słupkach stalowych z podmurówką betonową prefabrykowaną

Ogrodzenie z prętów stalowych zabezpieczonych antykorozyjnie o przekroju 12 mm x 12 mm i wysokości 120 cm. Przęsła o długości 209 cm. W każdym przęśle 3 przeciągi z podwójnych prętów stalowych 7 mm x 20 mm (2 przeciągi u góry przęsła, 1 przeciąg u dołu przęsła).

Słupki z profili zamkniętych stalowych o 80 mm x 80 mm z czapką plastikową na stopie z blachy stalowej. Stopa słupka połączona jest śrubami z podmurówką betonową.

Wysokość słupków: 118 cm. Ilość słupków: 10.

Podmurówka prefabrykowana z płyt betonowych i elementów betonowych kotwiących.

Płyty betonowe o wymiarach: 13 cm x 50 cm x 300 cm.

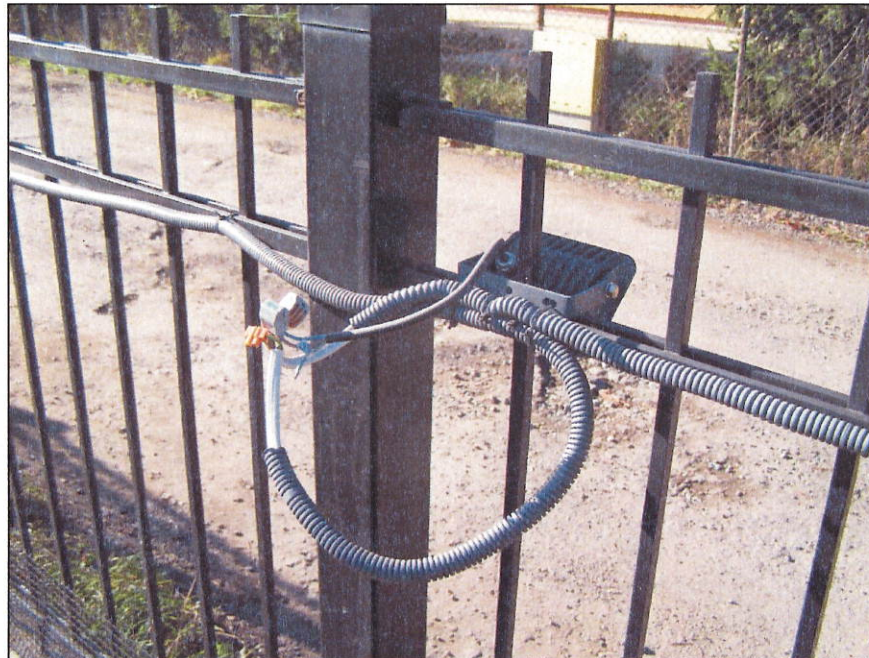
Na ogrodzeniu zainstalowane jest oświetlenie: lampy i kabel zasilający. Oświetlenie nie jest trawle związane z gruntem. Oświetlenie jest demontowane.

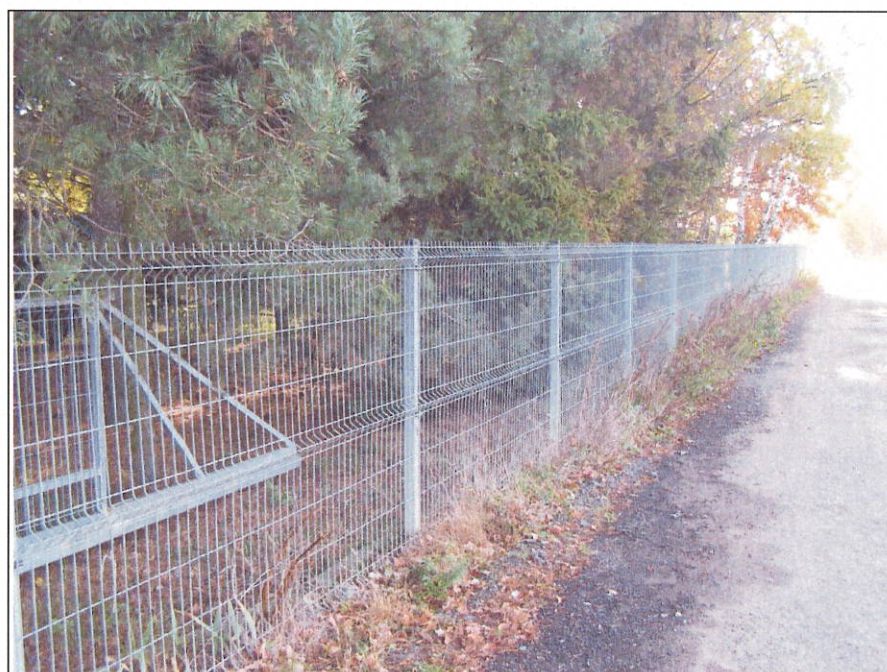
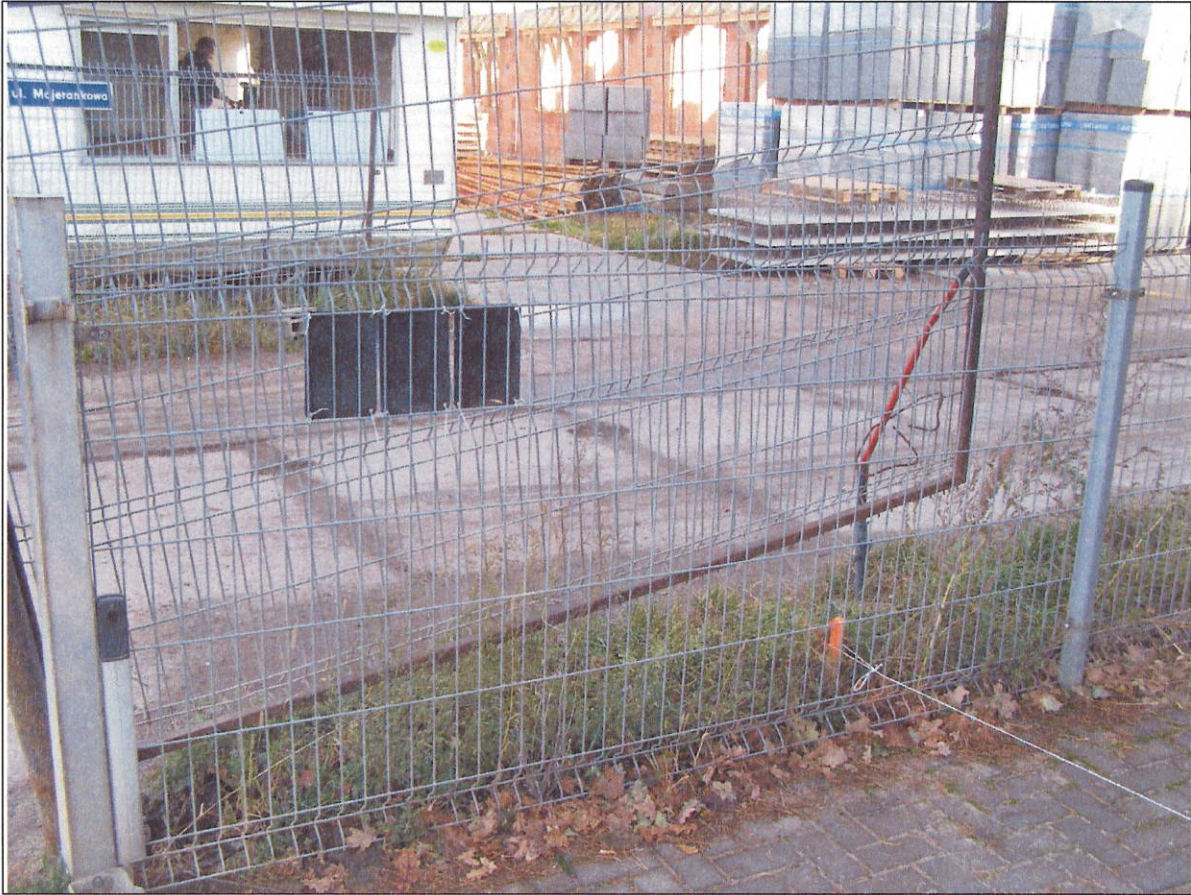
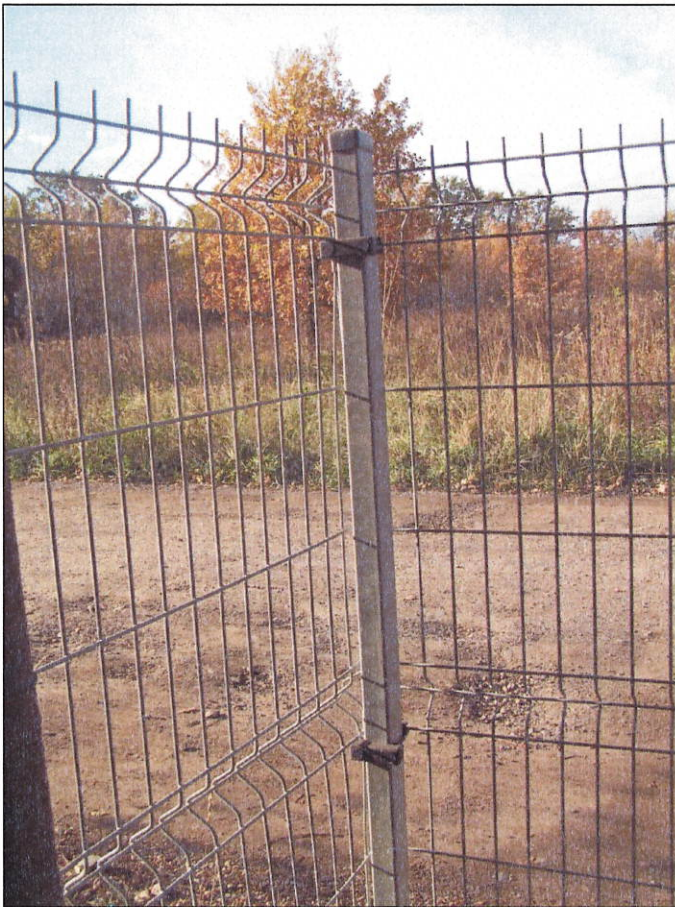
1) Ogrodzenie panelowe

Ogrodzenie z paneli wykonanych z prętów stalowych ocynkowanych ogniowo na słupkach stalowych ocynkowanych ogniowo, na podmurówce betonowej prefabrykowanej.

Ogrodzenie składa się z 22 przęseł i przęsła łączącego z ogrodzeniem z siatki drucianej łącznej długości o łącznej długości: 53,4 m w tym:

Słupki stalowe z kształtowników stalowych prostokątnych o wymiarach 4 cm x 6 cm, ocynkowanych ogniowo. Słupki zaślepione są plastikową zaślepką.

Na całej długości ogrodzenia podmurówka betonowa prefabrykowana. Wymiary prefabrykatu: 6 cm x 30 cm x 100 cm. Długość podmurówki 53,4 m.

Stopień zużycia oszacowano na: 15%. Stan techniczny dobry.

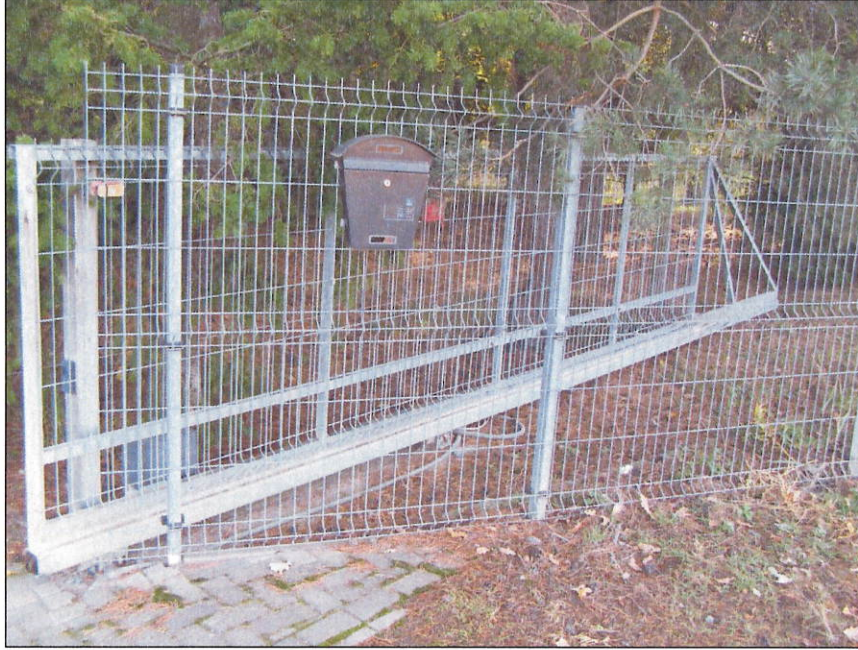
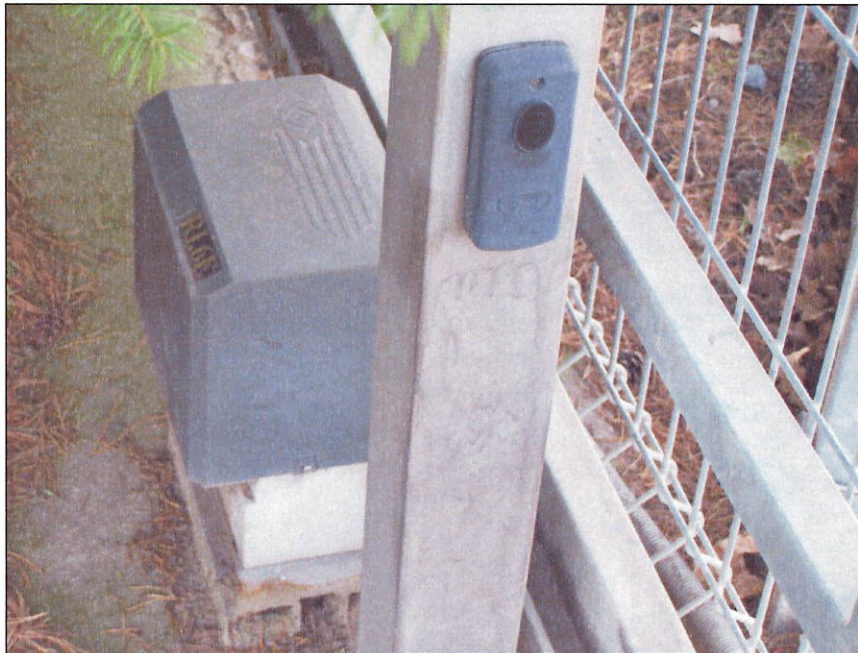
2) Brama wjazdowa przesuwana z napędem otwierana na pilota

Brama stalowa samonośna o konstrukcji ramowej. Zespół nośny osadzony jest na fundamencie betonowym za pomocą śrub fundamentowych. Wymiary fundamentu betonowego: 57 cm x 80 cm x 260 cm.

Wypełnienie kratownicy z paneli ogrodzeniowych z prętów stalowych. Konstrukcja stalowa i pręty paneli ocynkowane ogniowo.

Szyna nośna o przekroju 80 x 80 mm. Napęd: RI.GE.

Stopień zużycia oszacowano na: 15%. Stan techniczny dobry.

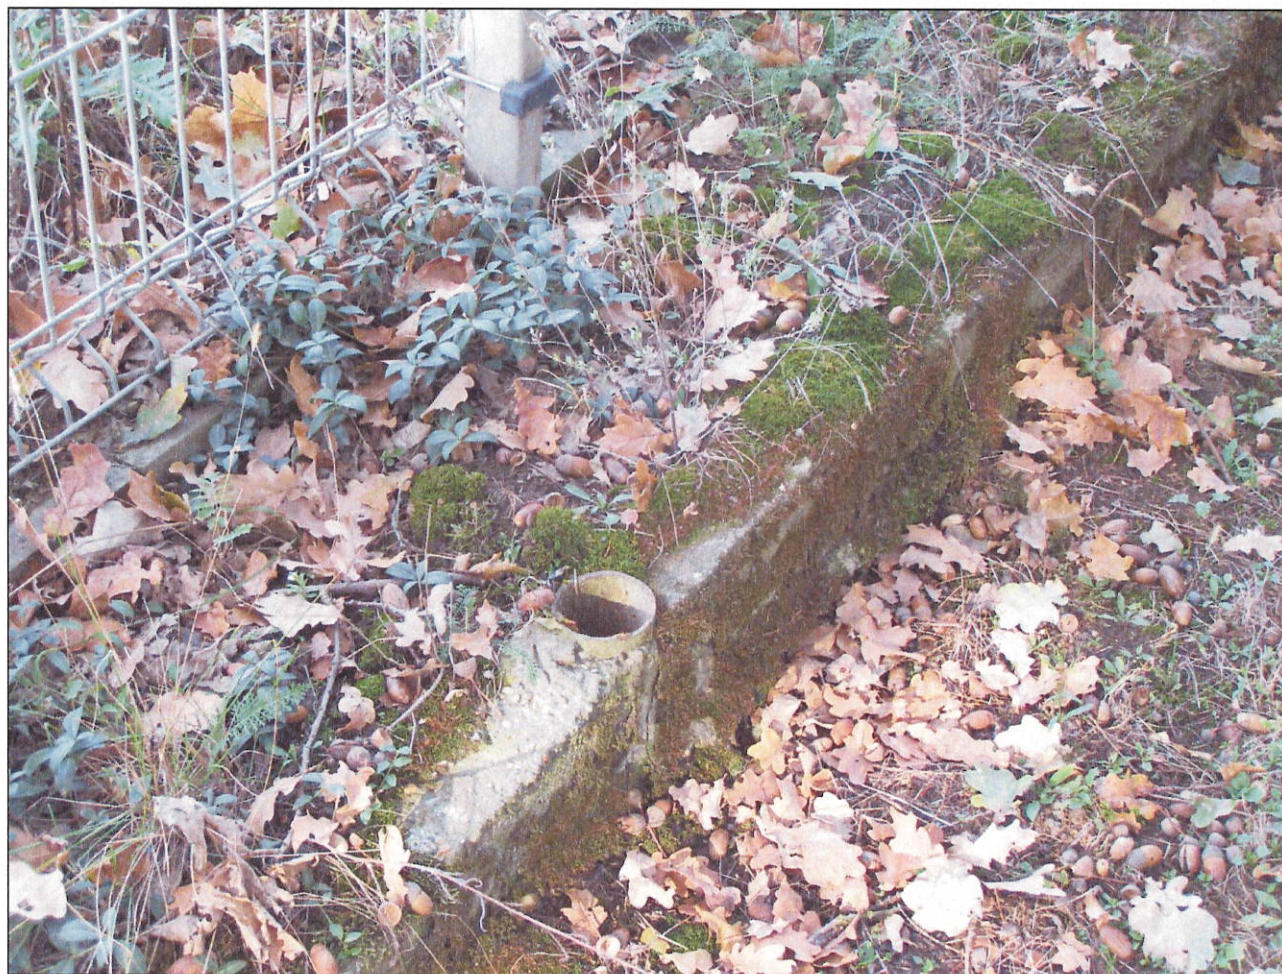
3) Podmurówka betonowa

Podmurówka betonowa o wymiarach 9 cm x 8 cm, na fundamencie betonowym o wymiarach 11 cm x 20 cm. Długość podmurówki: 51,90 m.

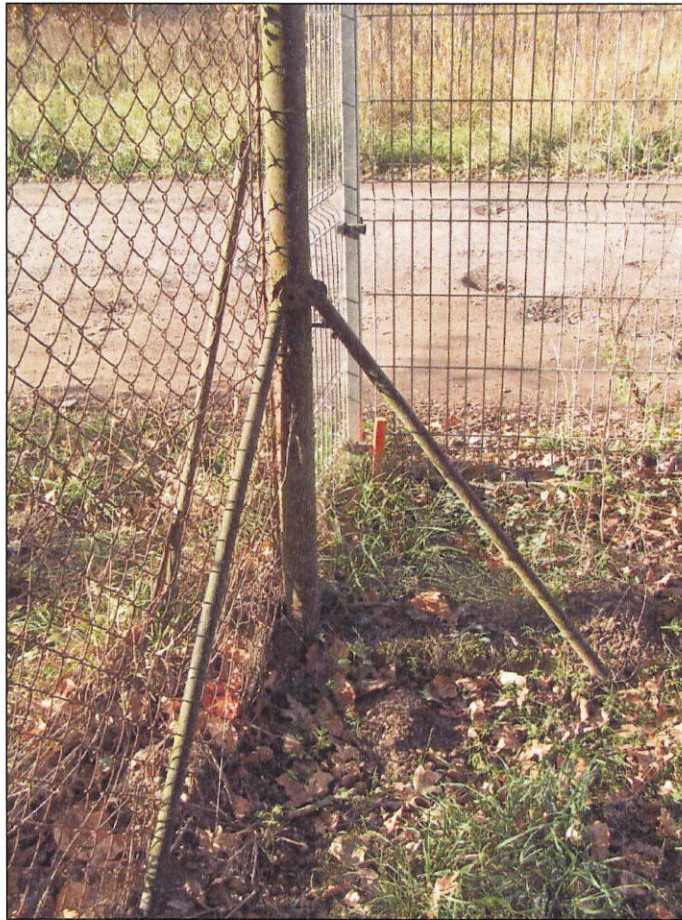
4) Ogrodzenie z siatki drucianej na podmurówce

Ogrodzenie z siatki drucianej oczkach 5,5 cm x 5,5 cm, na słupkach stalowych z podmurówką betonową.

Siatka rozpięta jest na 3 przeciągach z drutu stalowego ocynkowanego o średnicy 3 mm. Wysokość siatki: 150 cm. Siatka jest zardzewiała.

Słupki stalowe z rur stalowych o średnicy 75 mm. Na słupkach widoczne są ślady po malowaniu farbą ftalową.

Stopień zużycia oszacowano na: 50%. Stan techniczny średni.
