2. PODSTAWY OPRACOWANIA INWENTARYZACJI

- 1) Decyzja Prezydenta Wrocławia nr 5144/2018 z dnia 05-10-2018 r. o zezwoleniu na realizację inwestycji drogowej pn.: „Budowa drogi publicznej w ulicy Lawendowej we Wrocławiu oznaczonej w miejscowym planie zagospodarowania przestrzennego symbolem 2KDD/9”
- 2) Załącznik Nr 2 (ark. 1 -16) do Decyzji Prezydenta Wrocławia nr 5144/2018 z dnia 05-10-2018 r. o zezwoleniu na realizację inwestycji drogowej – projekty podziału nieruchomości i mapy z projektem podziału nieruchomości.

4. OPIS BUDOWLI, ZIELENI I INNYCH ELEMENTÓW ZNAJDUJĄCYCH SIĘ NA DZIAŁCE NR 2/7, AM-22, OBRĘB WIDAWA

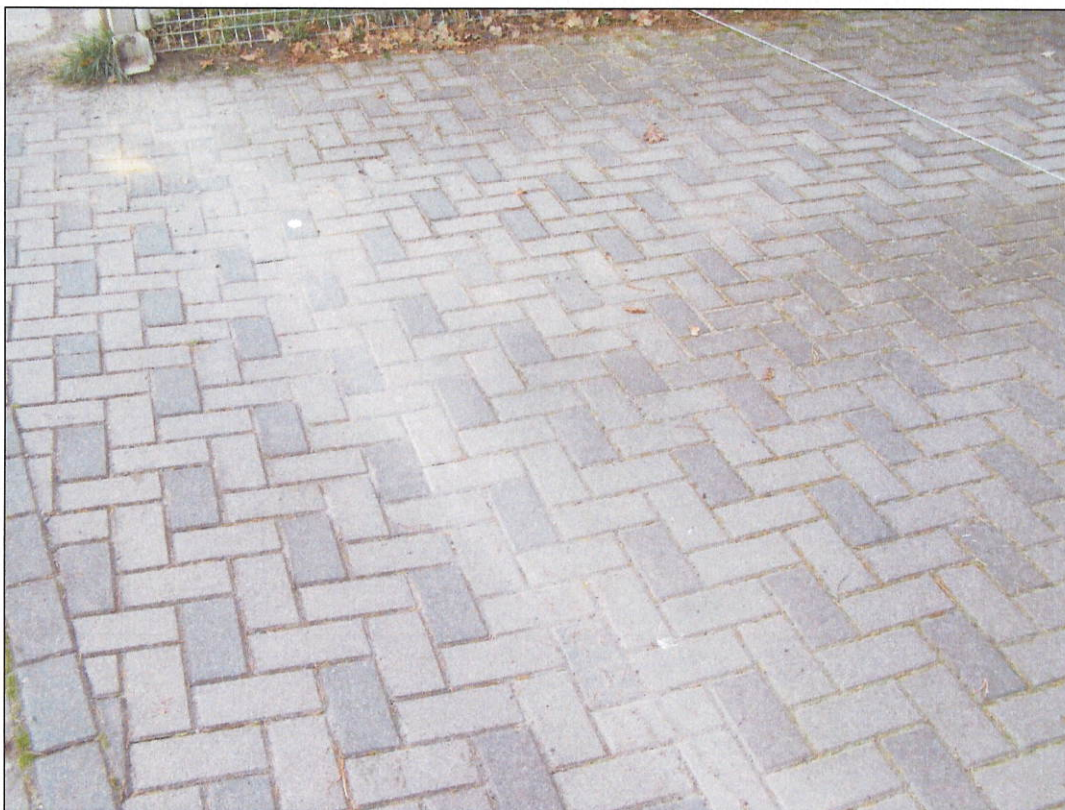
5) Wjazd z kostki betonowej brukowej

Nawierzchnia z kostki brukowej betonowej grubości 8 cm na podsypce cementowo-piaskowej z wypełnieniem spoin piaskiem w obrzeżach betonowych.

Stopień zużycia oszacowano na: 15%. Stan techniczny dobry.

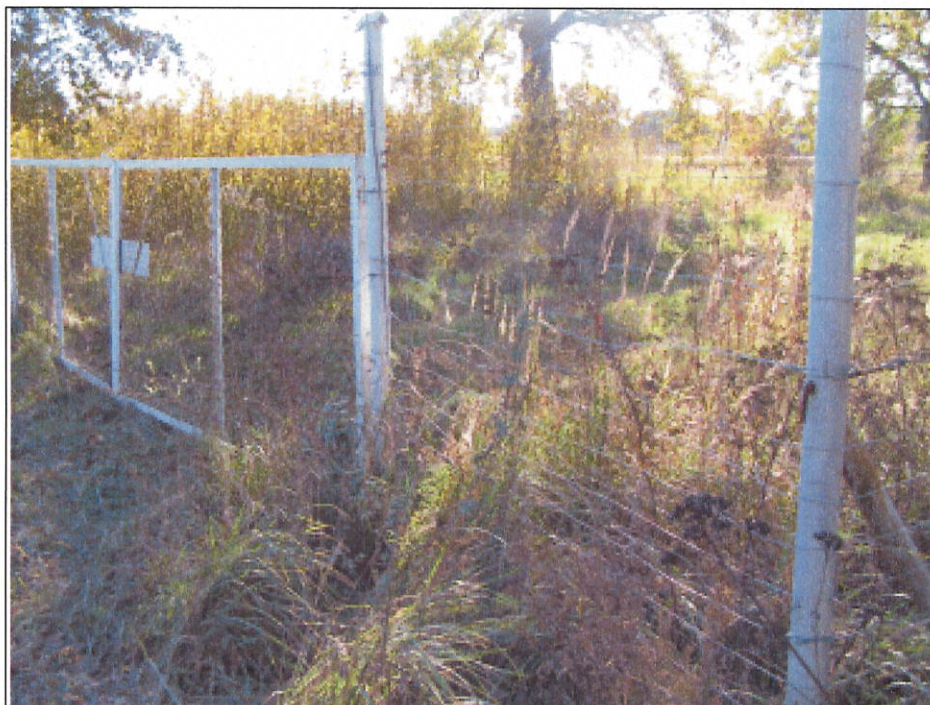
- 1) Ogrodzenie z siatki leśnej na słupkach stalowych

Ogrodzenie z siatki drucianej leśnej o oczkach 23 cm x 33 cm, na słupkach stalowych bez podmurówki. Siatka jest z drutu ocynkowanego o średnicy 2,9 mm – druty dolny i górny, pozostałe o średnicy 2 mm.

Wysokość słupków: 2,06 m (od poziomego gruntu). Słupki są osadzone w betonie w gruncie. Na słupkach widoczne są ogniska rdzy.

Stopień zużycia oszacowano na: 10%. Stan techniczny bardzo dobry.

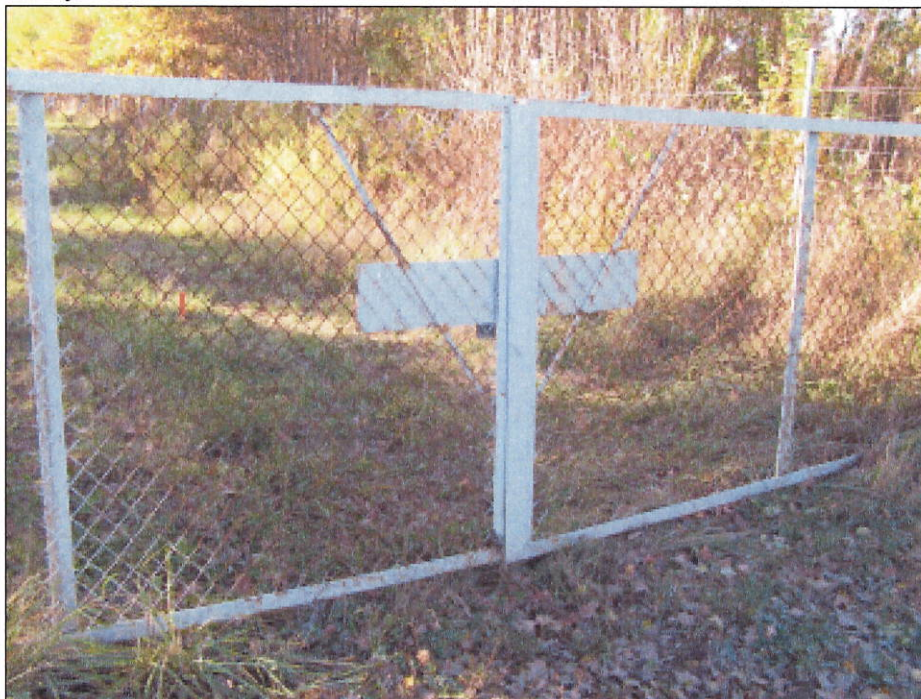
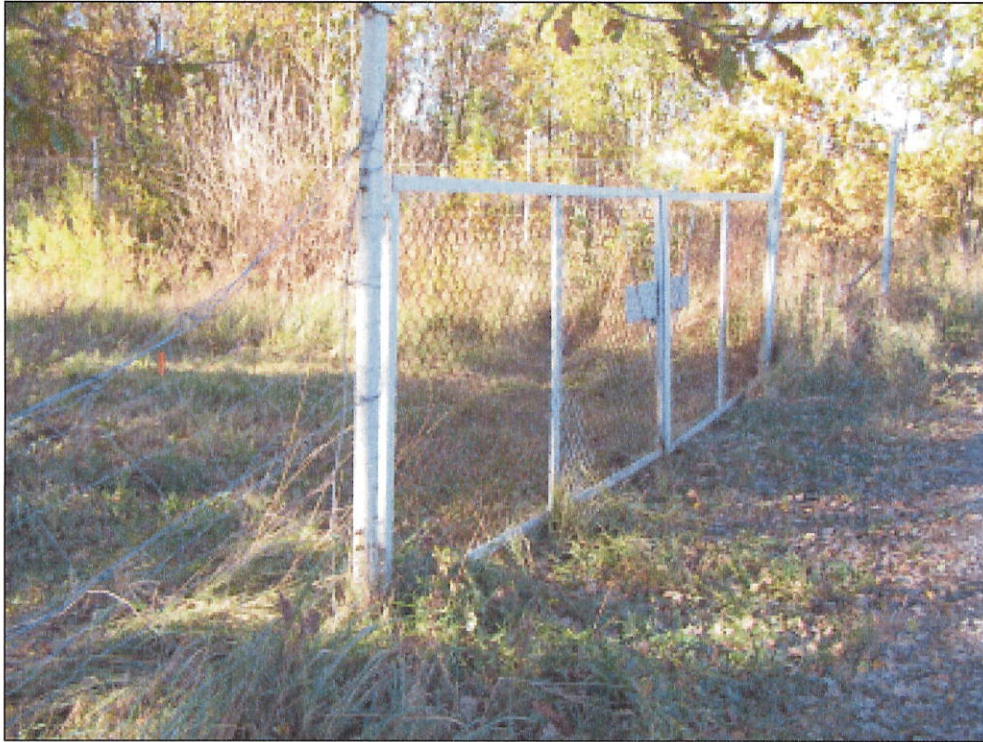
2) Brama dwuskrzydłowa

Brama dwuskrzydłowa w ramach z kątowników stalowych 50 mm x 50 mm z wypełnieniem z siatki drucianej o oczkach 6 cm x 6 cm, malowanej ftalowo. Każde skrzydło bramy jest stężone kątownikiem 50 mm x 50 mm.

Brama zamykana jest na zasuwę z pręta stalowego zamocowaną na płaskowniku.

Stopień zużycia oszacowano na: 10%. Stan techniczny bardzo dobry.

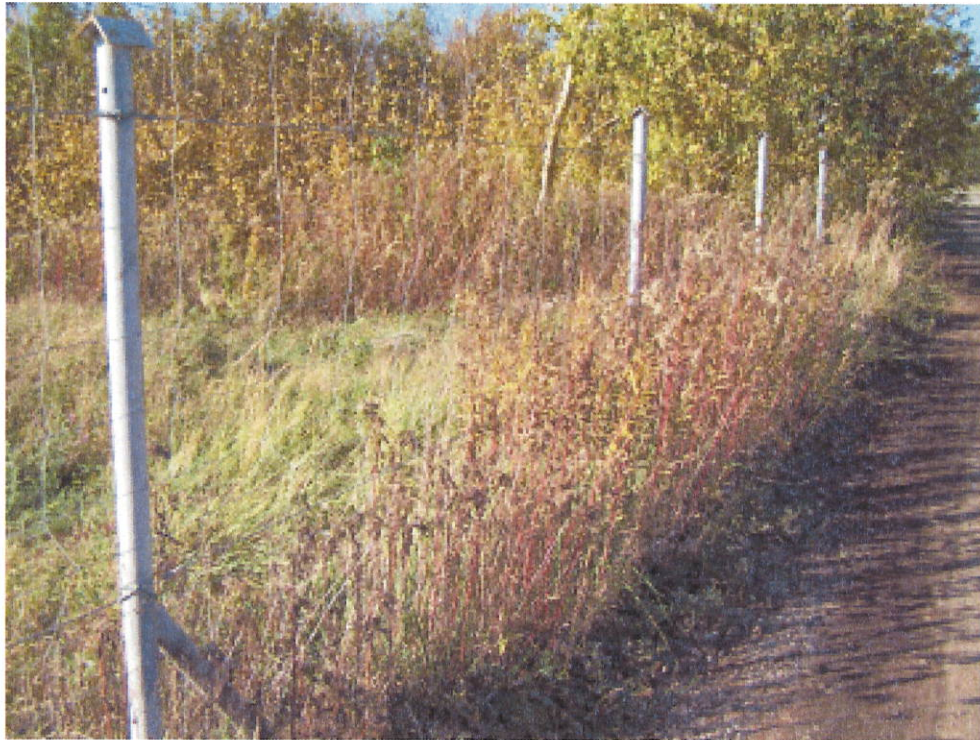
1) Ogrodzenie z siatki leśnej na słupkach stalowych

Ogrodzenie z siatki drucianej leśnej o oczkach 23 cm x 33 cm, na słupkach stalowych bez podmurówki. Siatka jest z drutu ocynkowanego o średnicy 2,9 mm - druty dolny i górny, pozostałe o średnicy 2 mm.

Słupki stalowe z rur stalowych o średnicy 65 mm, malowane farbą ftalową. Wysokość słupków; 1,96 m (od poziomu gruntu). Słupki są zabetonowane w gruncie. Na słupkach widoczne są ogniska rdzy.

Stopień zużycia oszacowano na: 10%. Stan techniczny bardzo dobry.

- Uwagi właściciela działek nr 15/2 i 17/2, AM-9, obręb Lipa Piotrowska
Właściciel wnosi o przestawienie ogrodzeń na nowe granice działek.

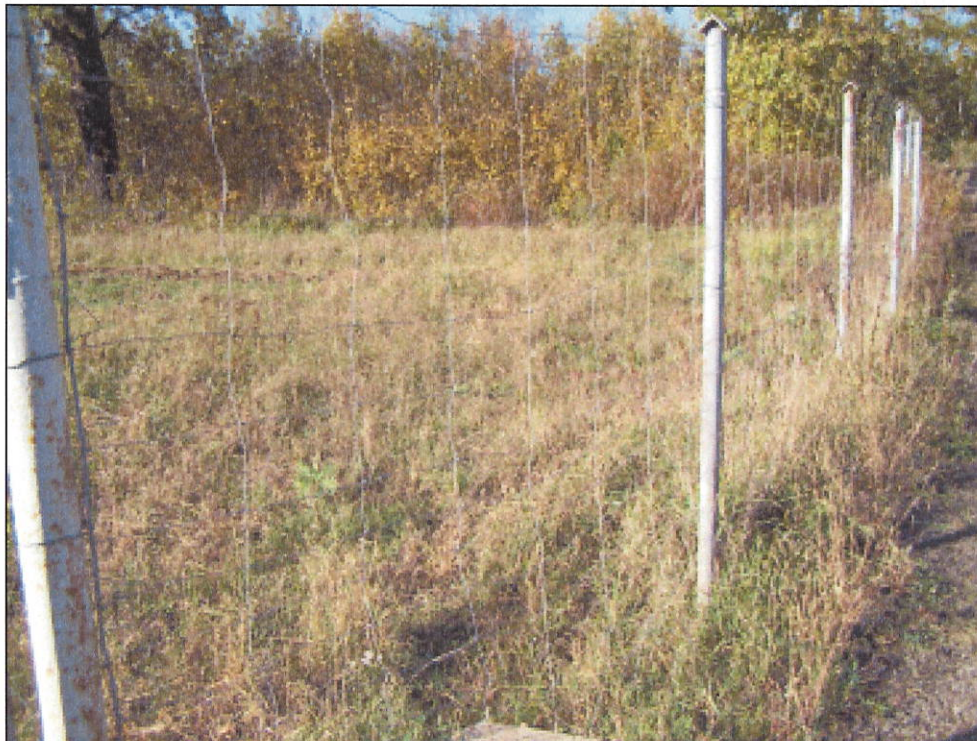
1) Ogrodzenie z siatki leśnej na słupkach stalowych

Ogrodzenie z siatki drucianej leśnej o oczkach 23 cm x 33 cm, na słupkach stalowych bez podmurówki. Siatka jest z drutu ocynkowanego o średnicy 2,9 mm – druty dolny i górny, pozostałe o średnicy 2 mm.

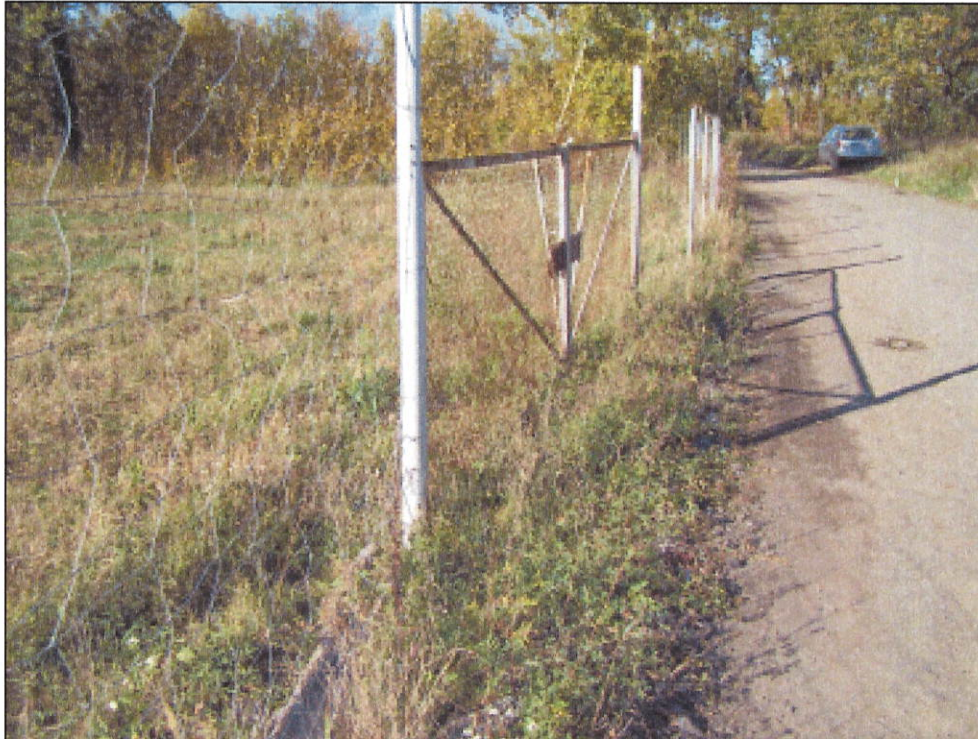
2) Brama dwuskrzydłowa

Brama dwuskrzydłowa w ramach z kątowników stalowych 55 mm x 55 mm z wypełnieniem z siatki drucianej o oczkach 6 cm x 6 cm, malowanej ftalowo. Każde skrzydło bramy jest stężone dwoma kątownikami 30 mm x 30 mm.

Brama zamykana jest na zasuwę z pręta stalowego zamocowaną na płaskowniku.

Stopień zużycia oszacowano na: 10%. Stan techniczny bardzo dobry.
