CZĘŚĆ	STADIUM DOKUMENTACJI	UMOWA
INWENTARYZACJA DENDROLOGICZNA	PROJEKT WYKONAWCZY	TXZ/TRP/052/44/2017

1. Plan sytuacyjny – inwentaryzacja zieleni w skali 1:500

## Budowa drogi rowerowej we Wrocławiu na odcinku od ul. Spiskiej do ul. Borowskiej.

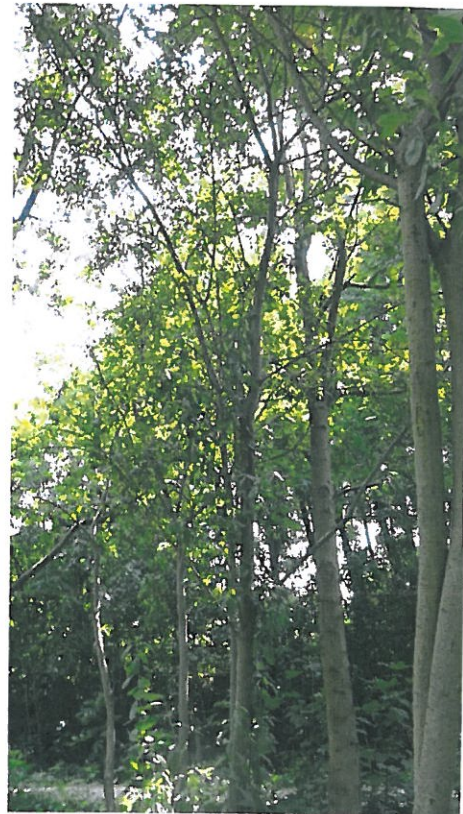
121.	268.	Wierzba iwa	Salix caprea	15	30	6	4	Rana w pniu, drzewo pochylone, susz
122.	269.	Wierzba iwa	Salix caprea	22	30	7	4	Rana w pniu, susz
123.	270.	Wierzba iwa	Salix caprea	17 + 20	50	7	4	Rozwidlenie U-kształtne, mały ubytek w rozwidleniu , susz

Fot. 2. Widok ogólny na drzewa nr 268, 269, 270.

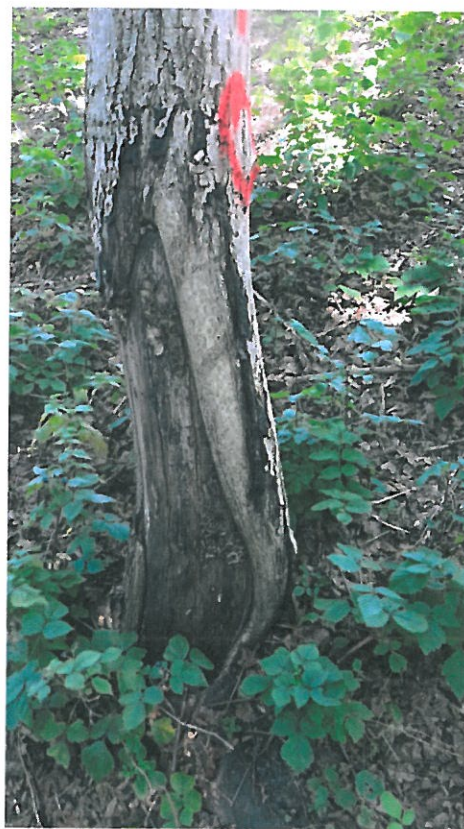
Fot. 5. Drzewo nr 310 – rana w odziomku z grzybem.

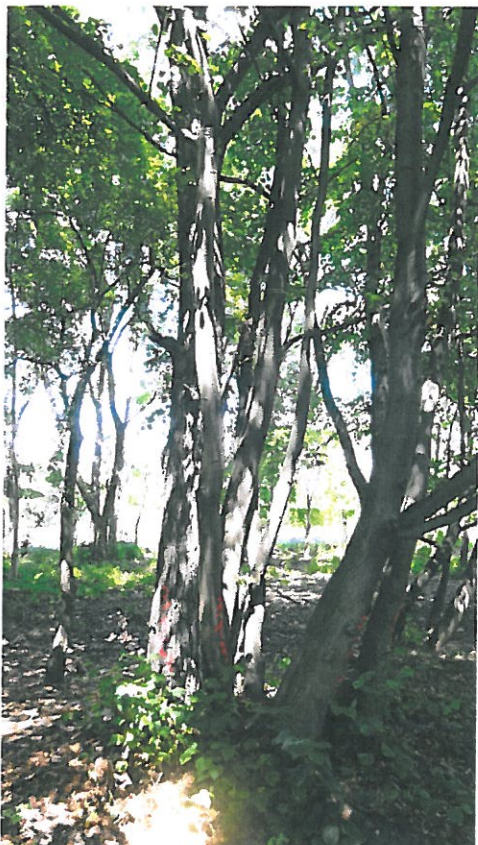
166.	313.	Lipa drobnolistna	<i>Tilia cordata</i>	61	65	10	8,4	Pochylone, ślady złamań, rana na pniu
167.	314.	Lipa drobnolistna	<i>Tilia cordata</i>	160	175	14	8,4	Ślady złamań, ubytek w pniu, rany na pniu, ślady cięć, susz 20%

168.	315.	Lipa drobnolistna	<i>Tilia cordata</i>	82	90	12	4,2	Zabliźnione otarcie pnia, nieregularny pień, zrasta się z nr 317, pęknięcie na pniu
169.	316.	Lipa drobnolistna	<i>Tilia cordata</i>	38	35	9	4,2	Pochylone, asymetryczny pień, otarcia na pniu

Fot. 6. Grupa drzew nr 313-317.

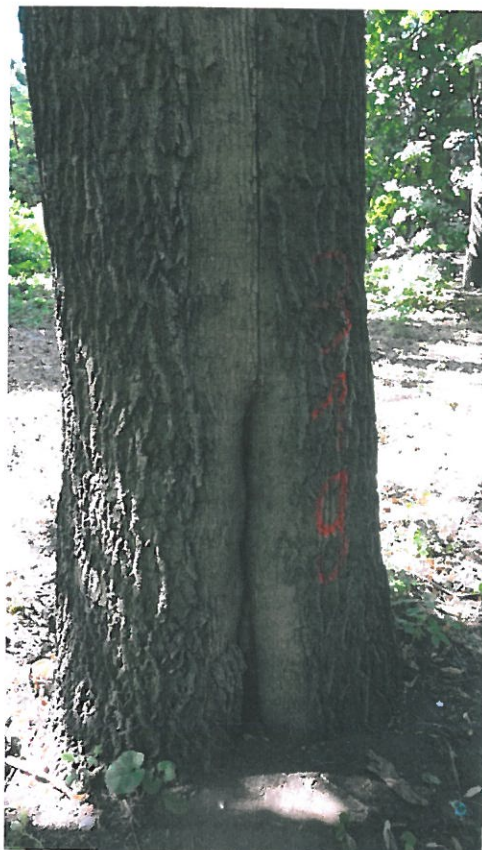
172.	319.	Jesion wyniosły	<i>Fraxinus excelsior</i>	244	302	16	10	Ubytek w odziomku i rana wzdłuż pnia, listwy mrozowe na pniu
173.	320.	Jesion wyniosły	<i>Fraxinus excelsior</i>	186	228	16	14	Ubytek w pniu u dołu, zamieranie pędów

Fot. 7. Drzewo nr 319.

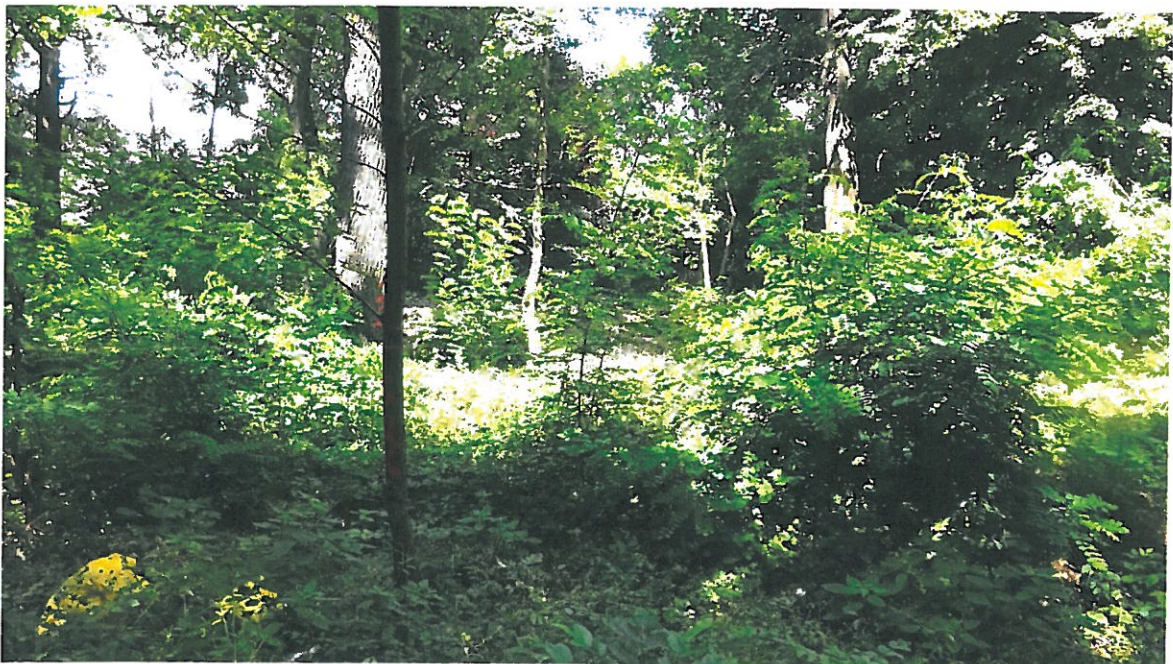
Fot 10. Widok ogólny, grupa samosiewu nr 327.

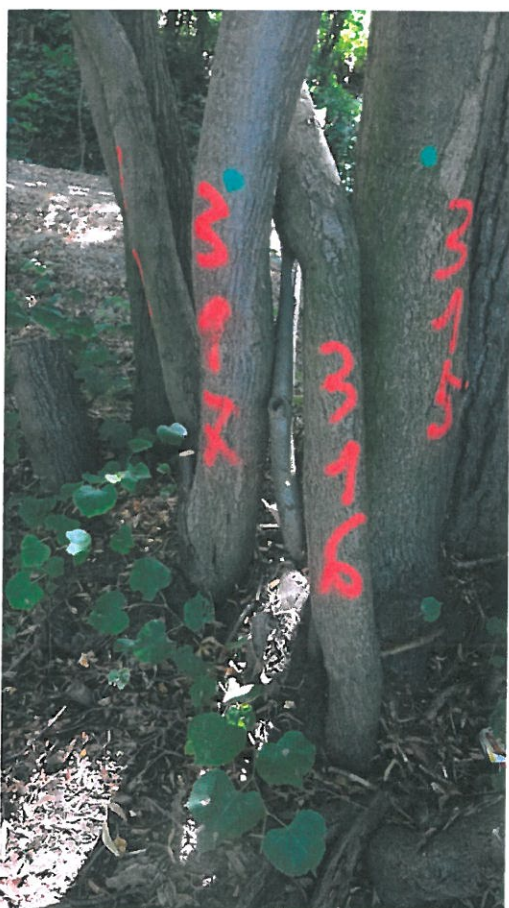
Fot 12. Grupa drzew nr 314-317.

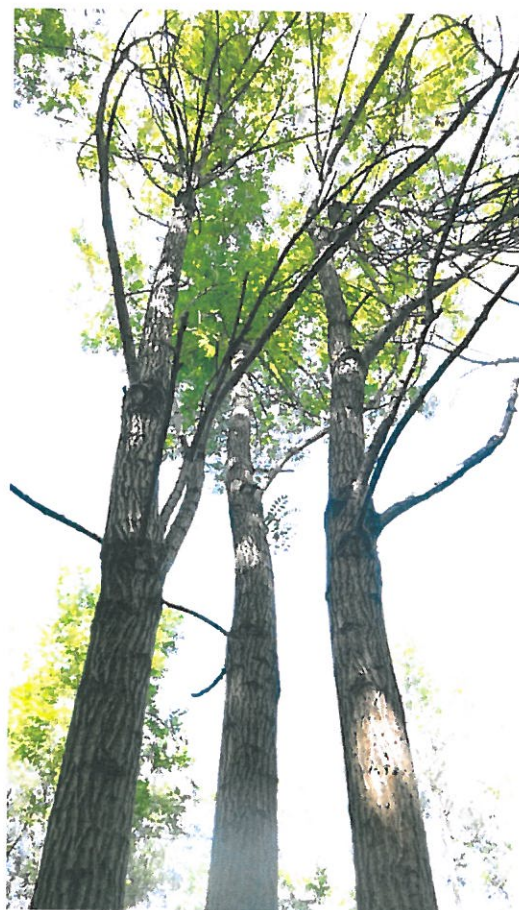
220.	367.		Robinia akacjowa		50+ 50+ 55				110		8	9	Susz 30%, ubytki, duża gałąź złamana, rozwidlenie V-kształtne, rany na pniu <b>DO WYCINKI W ETAPIE 2</b>

Fot 13. Drzewo nr 367 – 3 pniowe.
