OPERAT DENDROLOGICZNY

OPRACOWANIE DOKUMENTACJI DLA ZADANIA PN.:
**„ROZBUDOWA AL. ŚLIWOWEJ WE WROCŁAWIU W ZAKRESIE BUDOWY
 OBUSTRONNEGO CHODNIKA, OŚWIETLENIA ORAZ MIEJSKICH KANAŁÓW
 TECHNOLOGICZNYCH”**

TYTUŁ
 OPRACOWANIA: **OPERAT DENDROLOGICZNY**

STADIUM: **PROJEKT WYKONAWCZY**

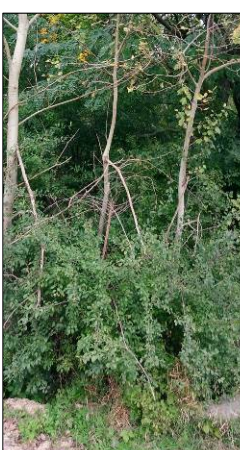
Śliwa tarnina 5

P= 20 m²
H= 6 m

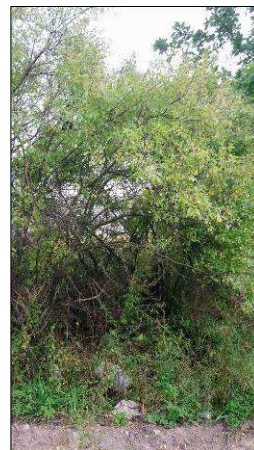
**Dąb 6**

O₁₃₀= 42 cm
H= 7,5 m
Økorony= 3 m

- przeprowadzić prace formujące koronę, usunąć nadłamane i suche gałęzie, prześwietlić teren wokół drzewa

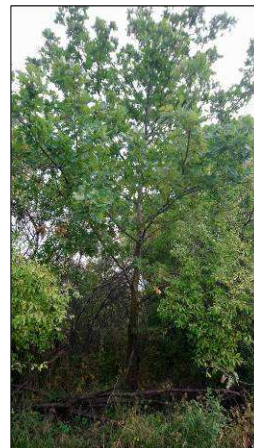
**Wiąz 7**

O₁₃₀= 44 i 73 cm
H= 12 m
Økorony= 6 m

- drzewo z odrostami korzeniowymi
- rozwidlenie V na wysokości 180cm

- drzewo przewidziane do likwidacji ze względu na kolizję z planowaną inwestycją

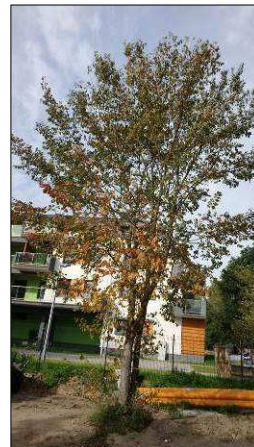
**Dąb szypułkowy 8**

O₁₃₀= 36 cm
H= 4,5 m
Økorony= 3 m

- drzewo przewidziane do likwidacji ze względu na kolizję z planowaną inwestycją

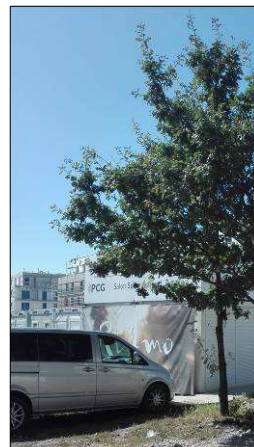
Dąb szypułkowy 9**O₁₃₀ = 60 cm****H = 5 m****Ø_{korony} = 4 m**

- korona niesymetryczna, wrastająca w koronę sąsiedniego drzewa
- dolne gałęzie podkrzesane
- uszkodzenia mechaniczne konarów podczas budowy

- drzewo przewidziane do likwidacji ze względu na kolizje z planowaną inwestycją

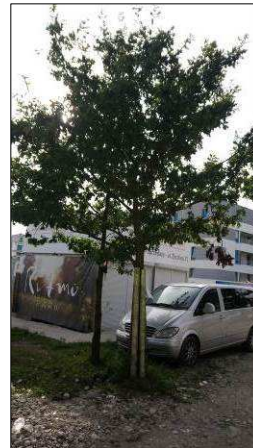
**Kasztanowiec 10****O₁₃₀ = 180 cm****H = 15 m****Ø_{korony} = 6 m**

dz. 29; obręb Maślice

Wytyczne do prac pielęgnacyjnych:

- usunąć posusz

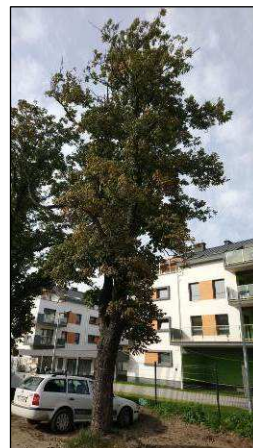
**Kasztanowiec 11****O₁₃₀ = 215 cm****H = 15 m****Ø_{korony} = 6 m**

dz. 29; obręb Maślice

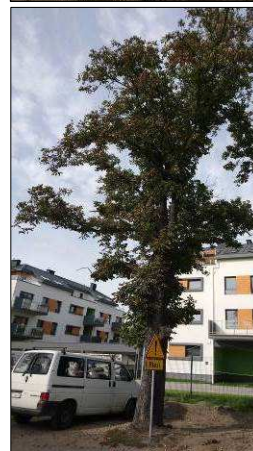
**Kasztanowiec 12****O₁₃₀ = 180 cm****H = 12 m****Ø_{korony} = 9 m**

- usunąć posusz

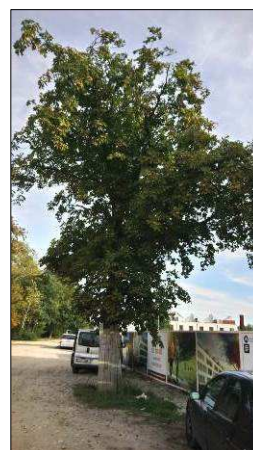
Jabłoń 13

P= 4 m²
H= 5 m

- drzewo owocowe w formie krzewu z licznymi odrostami
- wokół pnia drzewa porastają krzewy innego gatunku.
- połamane konary (nie zabezpieczone na czas budowy)

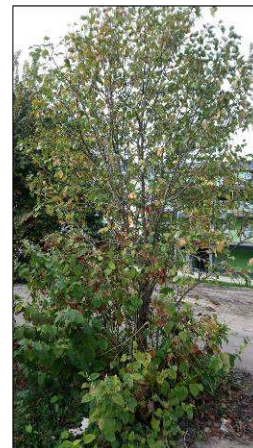
**Dąb szypułkowy 14**

O₁₃₀= 31 cm
H= 5 m
Ø_{korony}= 2,5 m

- uszkodzenia mechaniczne spowodowane robotami budowlanymi
- rozwidlenie U
- drzewo zakurzone
- drzewo w złej kondycji

Wytyczne do prac pielęgnacyjnych:

- uporządkować teren wokół drzewa, przeprowadzić zabieg formowania korony, drzewo opalikować

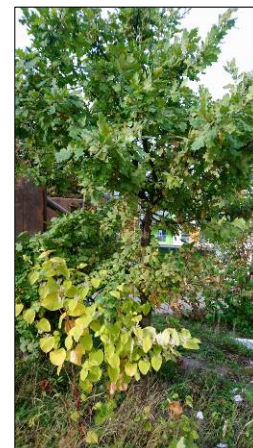
**Dąb szypułkowy 15**

O₁₃₀= 43 cm
H= 6 m
Ø_{korony}= 3 m

Wytyczne do prac pielęgnacyjnych:

- uporządkować teren wokół drzewa, przeprowadzić zabieg formowania korony, drzewo opalikować
-

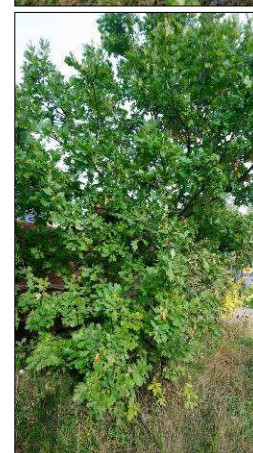
**Dąb 16**

O₁₃₀= 37 cm
H= 5 m
Ø_{korony}= 2 m

Wytyczne do prac pielęgnacyjnych:

- drzewo przewidziane do likwidacji ze względu na kolizję z planowaną inwestycją

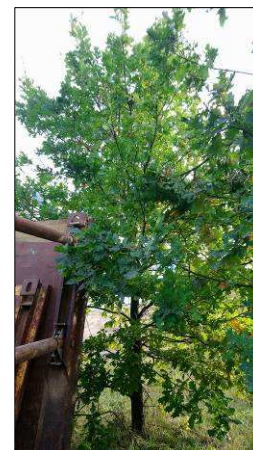
Grusza 17**O₁₃₀= 20 cm O₅= 28 cm****H= 3,5 m****Ø_{korony}= 1 m**

dz. 25/1; obręb Maślice

Wytyczne do prac pielęgnacyjnych:

- drzewo przewidziane do likwidacji ze względu na kolizję z planowaną inwestycją

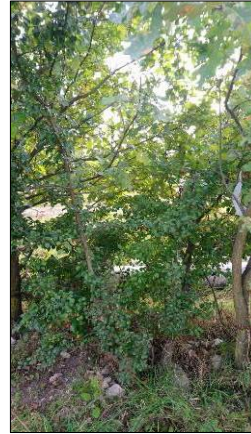
**Dąb 18****O₁₃₀= 20 cm O₅= 31 cm****H= 3m****Ø_{korony}= 1,5 m**

dz. 25/1; obręb Maślice

Wytyczne do prac pielęgnacyjnych:

- uporządkować teren wokół drzewa, przeprowadzić zabieg formowania drzewa, drzewo opalikować

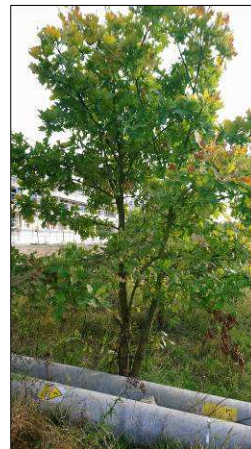
**Dąb 22****O₁₃₀= 22 cm O₅= 26 cm****H= 2 m****Ø_{korony}= 1 m**

dz. 24; obręb Maślice

Wytyczne do prac pielęgnacyjnych:

- uporządkować teren wokół drzewa, przeprowadzić zabieg formowania drzewa, drzewo opalikować

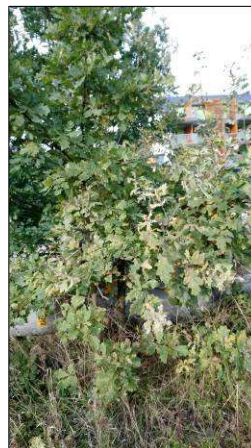
Dąb 23

O₁₃₀= 16 i 27 cm
H= 4,5 m
Ø_{korony}= 2,5 m

- drzewo dwupniowe
- liczne odrosty

Wytyczne do prac pielęgnacyjnych:

- drzewo przewidziane do likwidacji ze względu na kolizje z planowaną inwestycją

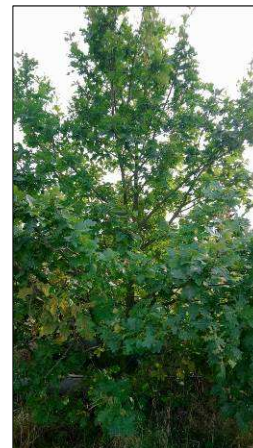
**Dąb 24**

O₁₃₀= 20 cm O₅= 29 cm
H= 3,5 m
Ø_{korony}= 1,5 m

Wytyczne do prac pielęgnacyjnych:

- drzewo przewidziane do likwidacji ze względu na kolizje z planowaną inwestycją

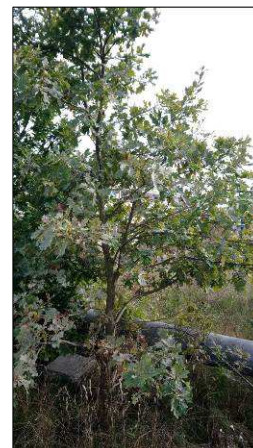
**Dąb, dzika róża 25**

P= 4 m²
H= 2,5 m

Wytyczne do prac pielęgnacyjnych:

- drzewo przewidziane do likwidacji ze względu na kolizje z planowaną inwestycją

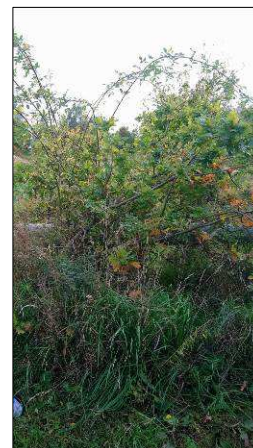
**Dąb 26**

O₁₃₀= 19 cm O₅= 27 cm
H= 4 m
Ø_{korony}= 1,5 m

Wytyczne do prac pielęgnacyjnych:

- drzewo przewidziane do likwidacji ze względu na kolizje z planowaną inwestycją

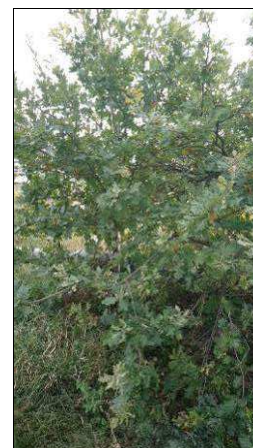
Dąb 27**O₁₃₀ = 41 cm****H = 3,5 m****Ø_{korony} = 5 m**

dz. 24; obręb Maślice

Wytyczne do prac pielęgnacyjnych:

- drzewo przewidziane do likwidacji ze względu na kolizję z planowaną inwestycją

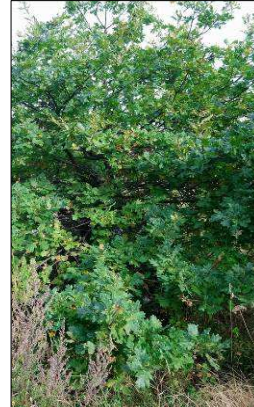
**Dąb 28****O₁₃₀ = 11, 13, 12, 20 cm****H = 2,5 m****Ø_{korony} = 3 m**

dz. 24; obręb Maślice

Wytyczne do prac pielęgnacyjnych:

- uporządkować teren wokół drzewa, przeprowadzić zabieg formowania korony, drzewo opalikować

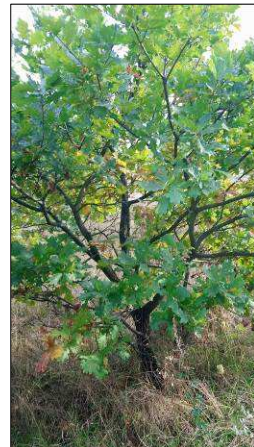
**Dąb 29****O₁₃₀ = 18 i 18 cm****H = 4 m****Ø_{korony} = 2 m**

dz. 24; obręb Maślice

Wytyczne do prac pielęgnacyjnych:

- uporządkować teren wokół drzewa, przeprowadzić zabieg formowania korony, drzewo opalikować

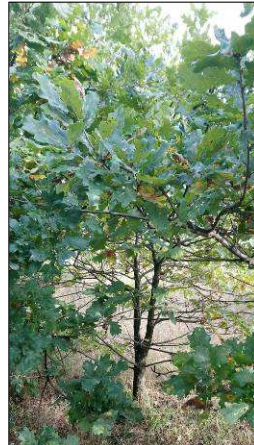
**Dąb 30****O₁₃₀ = 25 cm****H = 4,5 m****Ø_{korony} = 1,5 m**

dz. 84/2; obręb Maślice

Wytyczne do prac pielęgnacyjnych:

- uporządkować teren wokół drzewa, przeprowadzić zabieg formowania korony, drzewo opalikować

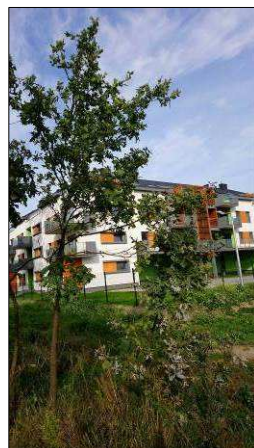
Dąb 31

O₁₃₀= 16 cm O₅= 27 cm
H= 4 m
Økorony= 1 m

Wytyczne do prac pielęgnacyjnych:

- drzewo przewidziane do likwidacji ze względu na kolizję z planowaną inwestycją

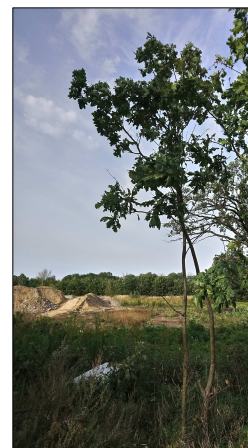
**Dąb 32**

O₁₃₀= 8 cm O₅= 15 cm
H= 2,2 m
Økorony= 1 m

Wytyczne do prac pielęgnacyjnych:

- drzewo przewidziane do likwidacji ze względu na kolizję z planowaną inwestycją

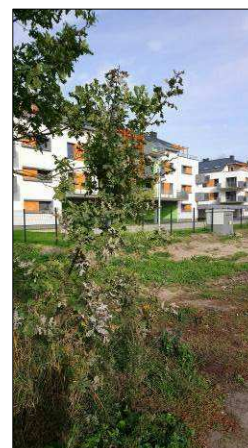
**Dąb 33**

O₁₃₀= 16 cm O₅= 24 cm
H= 4,5 m
Økorony= 1 m

Wytyczne do prac pielęgnacyjnych:

- drzewo przewidziane do likwidacji ze względu na kolizję z planowaną inwestycją

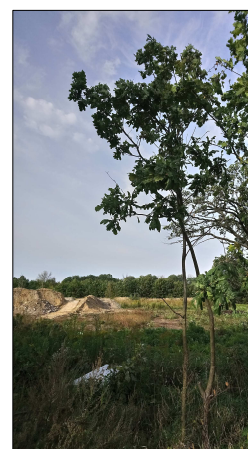
**Dąb 34**

O₁₃₀= 14 cm O₅= 19 cm
H= 3 m
Økorony= 1 m

Wytyczne do prac pielęgnacyjnych:

- drzewo przewidziane do likwidacji ze względu na kolizję z planowaną inwestycją

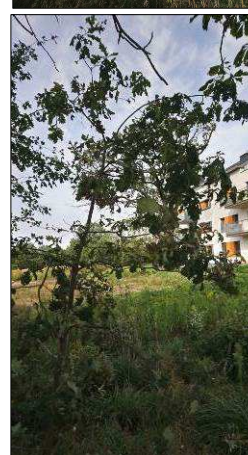
Głóg 35

O₁₃₀= 12 cm O₅= 19 cm
H= 3 m
Økorony= 1 m

Wytyczne do prac pielęgnacyjnych:

- drzewo przewidziane do likwidacji ze względu na kolizję z planowaną inwestycją

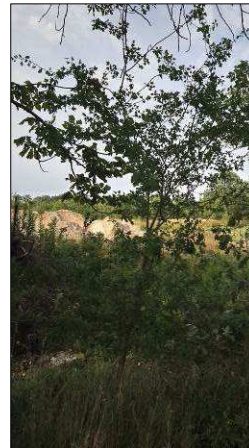
**Kasztanowiec 36**

O₁₃₀= 220 cm
H= 12 m
Økorony= 13 m

- posusz ok. 20%
- U rozwidlenie
- odchylenie od pionu 20°
- ubytek wgłębny w przyziemku - gł. do 20cm, szer. 20cm, do wysokości 70cm kalusujący
- ślady szkodników w drewnie, porażony motylem

Wytyczne do prac pielęgnacyjnych:

- usunąć posusz

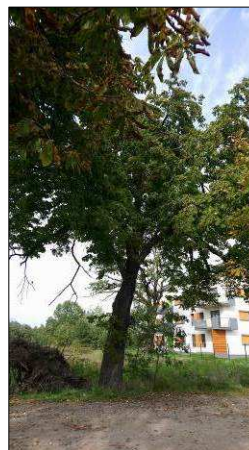
**Kasztanowiec 37**

O₁₃₀= 33 cm O₅= 49 cm
H= 5 m
Økorony= 2,5 m

- przewodnik odchylony od pionu 30° - rozwidlony V (2 równorzędne przewodniki)
- do wysokości 50cm ubytek kory z jednej strony pnia

Wytyczne do prac pielęgnacyjnych:

- drzewo do likwidacji w ramach kolizji z planowaną inwestycją

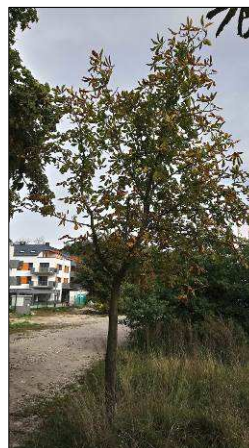
**Dąb 39**

O₁₃₀= 55 cm
H= 10 m
Økorony= 4 m

Wytyczne do prac pielęgnacyjnych:

- przeprowadzić zabieg formowania korony

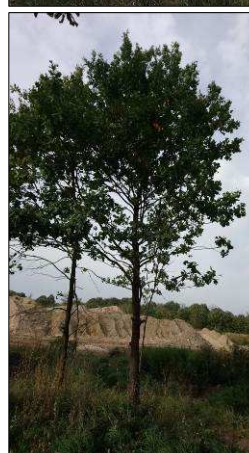
Dąb 40**O₁₃₀= 37 cm****H= 9 m****Økorony= 2 m**

dz. 84/2; obręb Maślice

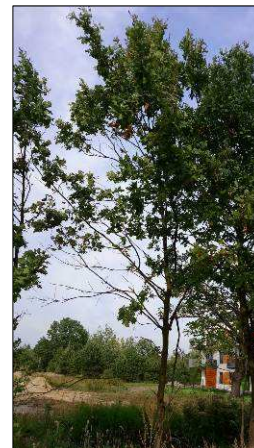
**Dąb 41****O₁₃₀= 23 cm O₅= 32 cm****H= 7 m****Økorony= 1,5 m**

- przeprowadzić zabieg formowania korony

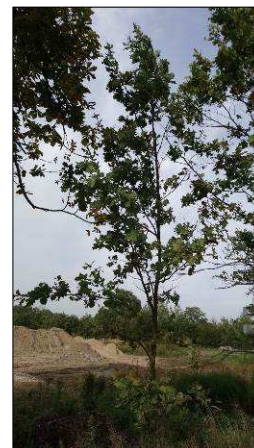
**Kasztanowiec 42****O₁₃₀= 210 cm****H= 10 m****Økorony= 9 m**

- rozwidlenie korony V
- posusz 30%
- porażony motylem
- ubytek w przyziemku gł. 30cm, wys. 30cm, szer. 15cm

- usunąć posusz

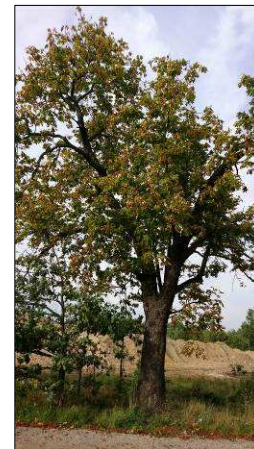
**Dąb 43****O₁₃₀= 16 cm O₅= 25 cm****H= 4,5 m****Økorony= 4 m**

- rozważyć czy drzewo ma szansę na dalszy rozwój, ewentualnie przeprowadzić zabieg formowania korony, drzewo opalikować.

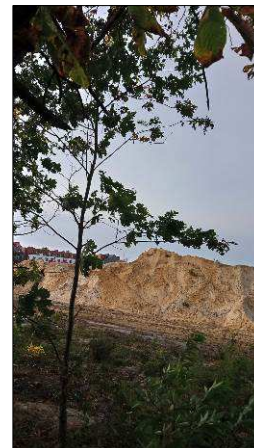
Dąb 44**O₁₃₀= 16 cm O₅= 23 cm****H= 4 m**

dz. 84/2; obręb Maślice

Wytyczne do prac pielęgnacyjnych:

- rozważyć czy drzewo ma szansę na dalszy rozwój, ewentualnie przeprowadzić zabieg formowania korony, drzewo opalikować.

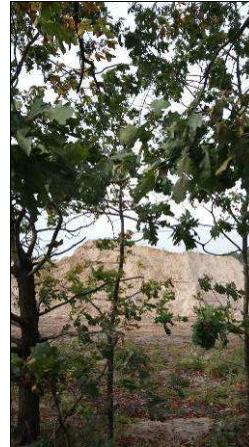
**Dąb 45****O₁₃₀= 50 cm****H= 4,5 m**

dz. 84/2; obręb Maślice

Wytyczne do prac pielęgnacyjnych:

- rozważyć czy drzewo ma szansę na dalszy rozwój, ewentualnie przeprowadzić zabieg formowania korony, drzewo opalikować.

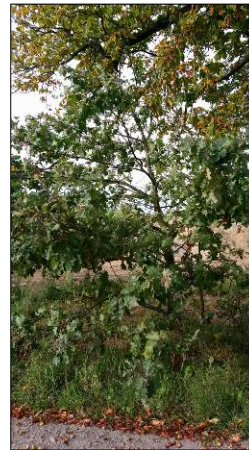
**Kasztanowiec 46****O₁₃₀= 25 cm O₅= 41 cm****H= 4 m**

dz. 84/2; obręb Maślice

Wytyczne do prac pielęgnacyjnych:

- drzewo przewidziane do likwidacji ze względu na kolizję z planowaną inwestycją

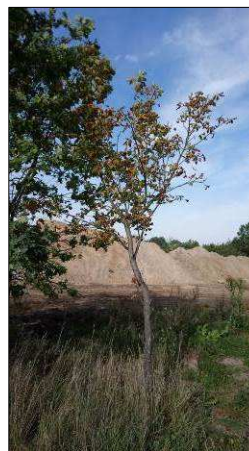
**Dąb 47****O₁₃₀= 21 i 25 cm****H= 5 m**

dz. 84/2; obręb Maślice

Wytyczne do prac pielęgnacyjnych:

- teren wokół drzewa uporządkować, przeprowadzić zabieg formowania korony, drzewo opalikować.

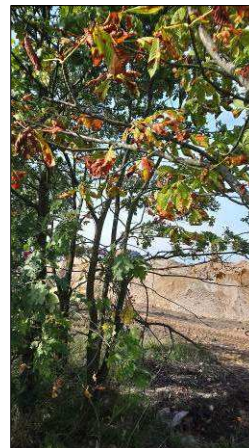
Dąb 48**O₁₃₀= 45 cm****H= 3,5 m****Økorony= 3 m**

dz. 84/2; obręb Maślice

Wytyczne do prac pielęgnacyjnych:

- teren wokół drzewa uporządkować, przeprowadzić zabieg formowania korony, drzewo opalikować.

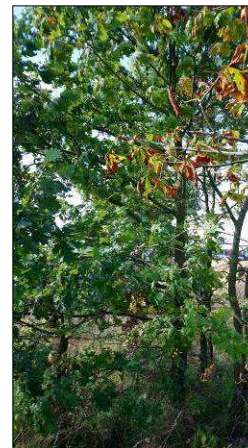
**Dąb 49****O₁₃₀= 12 i 9 cm O₅= 29 cm****H= 3 m****Økorony= 1 m**

dz. 84/2; obręb Maślice

- brak wyraźnego przewodnika
- odrosty korzeniowe
- polamane gałęzie
- drzewo krzywe

Wytyczne do prac pielęgnacyjnych:

- drzewo przewidziane do likwidacji ze względu na kolizję z planowaną inwestycją

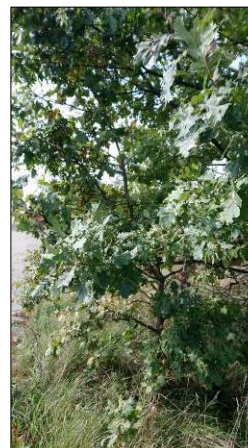
**Dąb 50****O₁₃₀= 19 cm O₅= 66 cm****H= 3,5 m****Økorony= 3 m**

dz. 83/1; obręb Maślice

Wytyczne do prac pielęgnacyjnych:

- teren wokół drzewa uporządkować, przeprowadzić zabieg formowania korony, drzewo opalikować

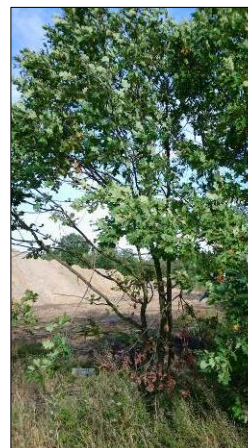
**Dąb 51****O₁₃₀= 9 cm O₅= 16 cm****H= 2 m****Økorony= 1 m**

dz. 83/1; obręb Maślice

Wytyczne do prac pielęgnacyjnych:

- drzewo przewidziane do likwidacji ze względu na kolizję z planowaną inwestycją

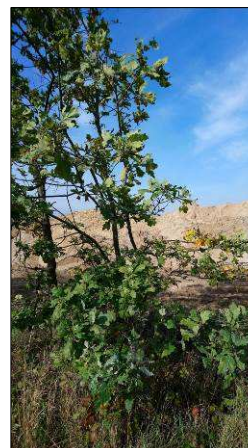
Dąb 52

O₁₃₀= 18 cm O₅= 29 cm
H= 4,5 m
Økorony= 1,5 m

Wytyczne do prac pielęgnacyjnych:

- drzewo przewidziane do likwidacji ze względu na kolizję z planowaną inwestycją

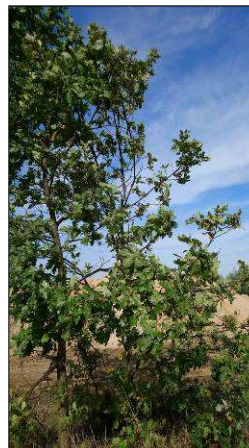
**Dąb 53**

O₁₃₀= 28 cm
H= 5 m
Økorony= 3 m

Wytyczne do prac pielęgnacyjnych:

- drzewo przewidziane do likwidacji ze względu na kolizję z planowaną inwestycją

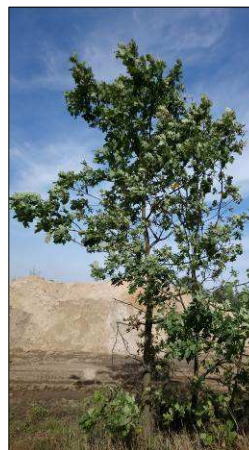
**Grusza 54**

O₁₃₀= 27 cm
H= 5 m
Økorony= 1,5 m

- polamane konary
- odrosty korzeniowe

Wytyczne do prac pielęgnacyjnych:

- drzewo przewidziane do likwidacji ze względu na kolizję z planowaną inwestycją

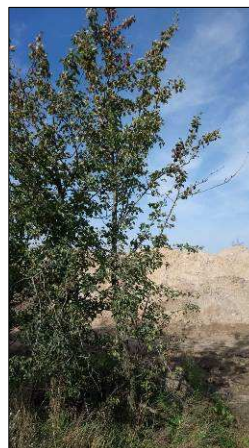
**Grusza 55**

O₁₃₀= 22 cm O₅= 34 cm
H= 4,5 m
Økorony= 1 m

- polamane konary
- odrosty korzeniowe

Wytyczne do prac pielęgnacyjnych:

- drzewo przewidziane do likwidacji ze względu na kolizję z planowaną inwestycją

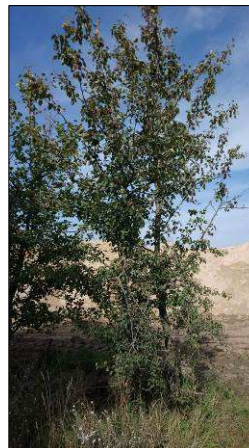
Grusza 56

O₁₃₀= 21 i 12 cm O₅= 34 cm
H= 4 m
Ø_{korony}= 1,5 m

- liczne odrosty korzeniowe

Wytyczne do prac pielęgnacyjnych:

- drzewo przewidziane do likwidacji ze względu na kolizję z planowaną inwestycją

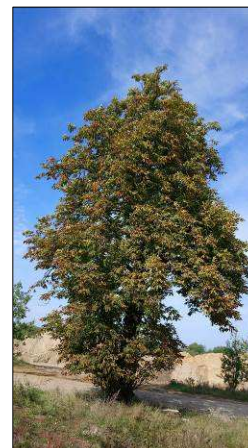
**Dąb 58**

- liczne odrosty korzeniowe
- posusz 10%
- porażony

O₁₃₀= 38 i 24 cm
H= 5,5 m
Ø_{korony}= 5 m

- drzewo przewidziane do likwidacji ze względu na kolizję z planowaną inwestycją

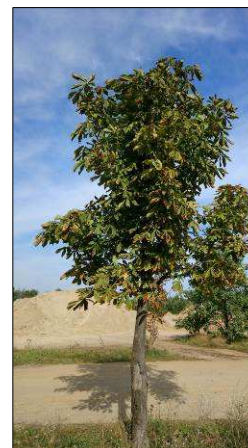
Kasztanowiec 62

O₁₃₀= 14,11,18,14,13,11 cm
O₅= 24, 23, 35, 26 cm
H= 3 m **Økorony= 2 m**

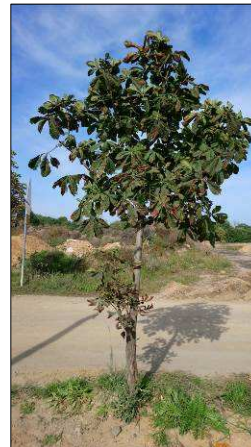
**Kasztanowiec 64**

O₁₃₀= 34 cm **O₅= 46 cm**
H= 4 m
Økorony= 1,5 m

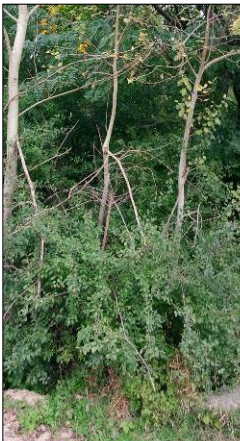
Śliwa mirabelka 4

<p>O₁₃₀= 34 i 44 cm H= 12 m Økorony= 2 m</p> <p>29; obręb Maślice</p> <p>Uwagi o formie i stanie zdrowotnym:</p> <ul style="list-style-type: none"> • drzewo nazbyt wybujałe, rośnie w dużym zagęszczeniu. <p>Wytyczne do prac pielęgnacyjnych:</p> <ul style="list-style-type: none"> • drzewo przewidziane do likwidacji ze względu na kolizję z planowaną inwestycją

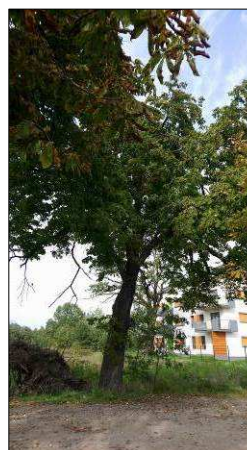
**Kasztanowiec 37**

- posusz ok. 20%
- U rozwidlenie
- odchylenie od pionu 20°
- ubytek wgłębny w przyziemku - gł. do 20cm, szer. 20cm, do wysokości 70cm kalusujący
- ślady szkodników w drewnie, porażony motylem

O₁₃₀= 33 cm O₅= 49 cm
H= 5 m
Økorony= 2,5 m

- usunąć posusz

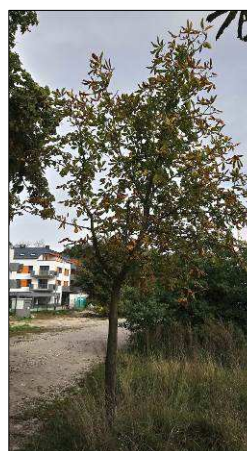
**Dąb 39**

- przewodnik odchylony od pionu 30° - rozwidlony V (2 równorzędne przewodniki)
- do wysokości 50cm ubytek kory z jednej strony pnia

O₁₃₀= 55 cm
H= 10 m
Økorony= 4 m

- drzewo do likwidacji w ramach kolizji z planowaną inwestycją

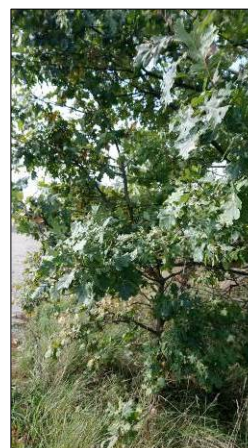
**Dąb 50****O₁₃₀= 19 cm O₅= 66 cm****H= 3,5 m****Økorony= 3 m**

- brak wyraźnego przewodnika
- odrosty korzeniowe
- połamane gałęzie
- drzewo krzywe

dz. 83/1; obręb Maślice

- drzewo przewidziane do likwidacji ze względu na kolizję z planowaną inwestycją

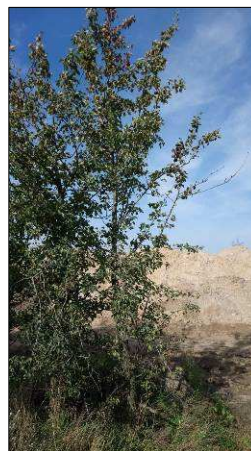
**Grusza 55****O₁₃₀= 22 cm O₅= 34 cm****H= 4,5 m****Økorony= 1 m**

- polamane konary
- odrosty korzeniowe

dz. 83/1; obręb Maślice

- drzewo przewidziane do likwidacji ze względu na kolizję z planowaną inwestycją

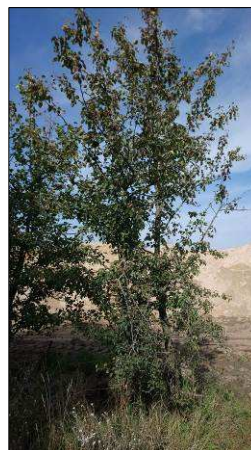
Grusza 56**O₁₃₀= 21 i 12 cm O₅= 34 cm****H= 4 m****Ø_{korony}= 1,5 m**

- polamane konary
- odrosty korzeniowe

dz. 83/1; obręb Maślice

- drzewo przewidziane do likwidacji ze względu na kolizję z planowaną inwestycją

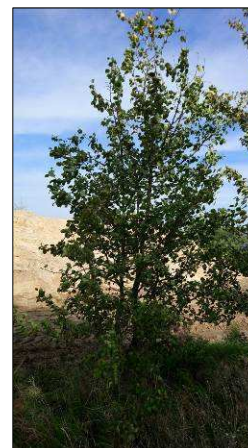
**Kasztanowiec 57****O₁₃₀= 190 cm****H= 15 m****Ø_{korony}= 7 m**

- liczne odrosty korzeniowe

dz. 84/2; obręb Maślice

- drzewo przewidziane do likwidacji ze względu na kolizję z planowaną inwestycją

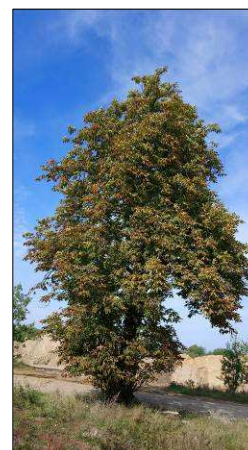
**Dąb 58****O₁₃₀= 38 i 24 cm****H= 5,5 m****Ø_{korony}= 5 m**

- liczne odrosty korzeniowe
- posusz 10%
- porażony

dz. 83/1; obręb Maślice

- drzewo przewidziane do likwidacji ze względu na kolizję z planowaną inwestycją

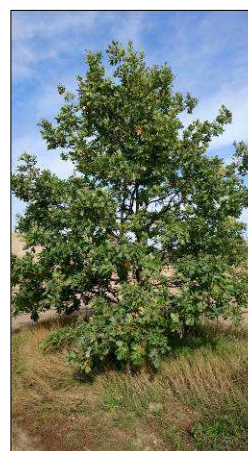
**Kasztanowiec 61****O₁₃₀= 39 cm****H= 4,5 m****Ø_{korony}= 3 m**

dz. 84/2; obręb Maślice

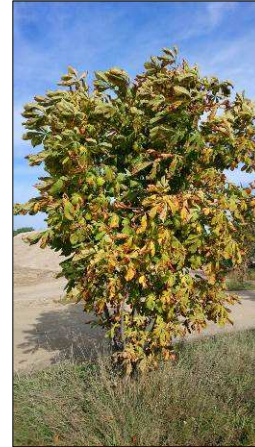
**Kasztanowiec 63**

O₁₃₀= 22 cm **O₅= 37 cm**
H= 3,5 m
Økorony= 1,5 m

- ubytek kory na wysokości 1,2 do 1,45m

- leczyć ubytek

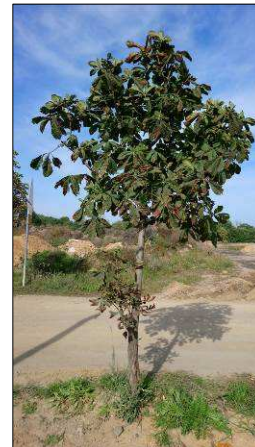
**Kasztanowiec 64**

O₁₃₀= 34 cm **O₅= 46 cm**
H= 4 m
Økorony= 1,5 m

- drzewo należy opalikować

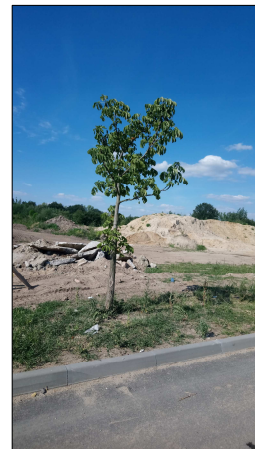
**Kasztanowiec 67**

O₁₃₀= 50 cm
H= 6 m
Økorony= 3,5 m

- przeprowadzić zabieg formowania korony

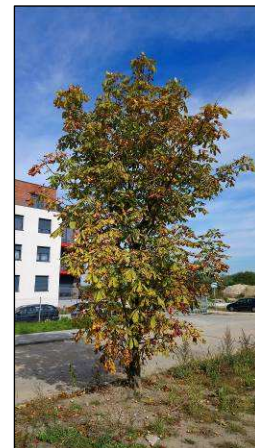
Kasztanowiec 68**O₁₃₀= 37 cm****H= 4,5 m****Økorony= 3 m**

dz. 84/2; obręb Maślice

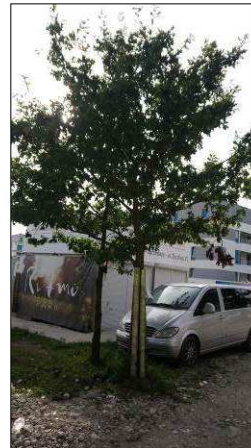
**Kasztanowiec 10****O₁₃₀ = 180 cm****H = 15 m****Ø_{korony} = 6 m**

dz. 29; obręb Maślice

- usunąć posusz

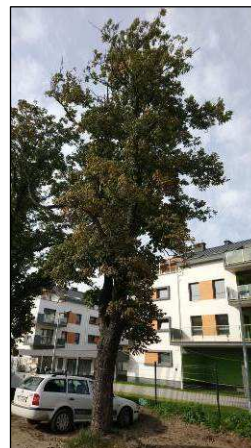
**Kasztanowiec 11****O₁₃₀ = 215 cm****H = 15 m****Ø_{korony} = 6 m**

dz. 29; obręb Maślice

- usunąć posusz

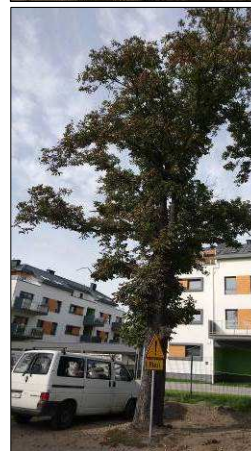
**Kasztanowiec 12****O₁₃₀ = 180 cm****H = 12 m****Ø_{korony} = 9 m**

dz. 29; obręb Maślice

- usunąć posusz

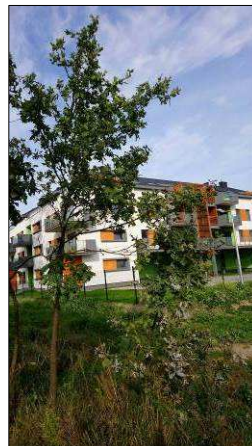
Dąb 31

O₁₃₀= 16 cm O₅= 27 cm
H= 4 m
Økorony= 1 m

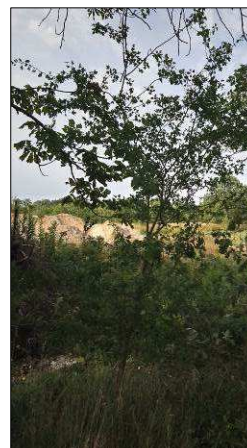
**Kasztanowiec 36**

O₁₃₀= 220 cm
H= 12 m
Økorony= 13 m

- posusz ok. 20%
- U rozwidlenie
- odchylenie od pionu 20°
- ubytek wgłębny w przyziemku - gł. do 20cm, szer. 20cm, do wysokości 70cm kalusujący
- ślady szkodników w drewnie, porażony motylem

- usunąć posusz

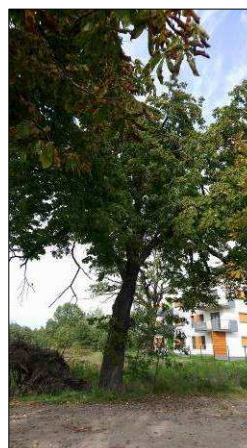
**Kasztanowiec 37**

O₁₃₀= 33 cm O₅= 49 cm
H= 5 m
Økorony= 2,5 m

- przewodnik odchylony od pionu 30° - rozwidlony V (2 równorzędne przewodniki)
- do wysokości 50cm ubytek kory z jednej strony pnia

- drzewo do likwidacji w ramach kolizji z planowaną inwestycją

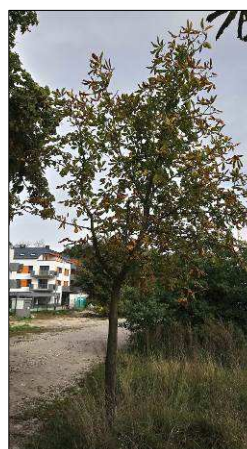
**Dąb 39**

O₁₃₀= 55 cm
H= 10 m
Økorony= 4 m

- przeprowadzić zabieg formowania korony

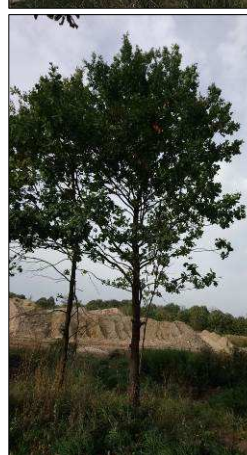
Dąb 40**O₁₃₀= 37 cm****H= 9 m****Økorony= 2 m**

dz. 84/2; obręb Maślice

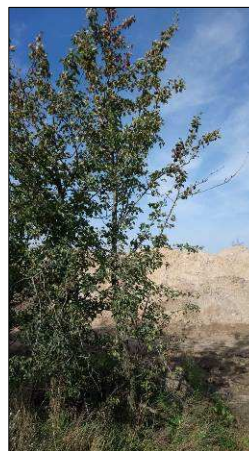
**Grusza 55**

O₁₃₀= 22 cm O₅= 34 cm
H= 4,5 m
Økorony= 1 m

- polamane konary
- odrosty korzeniowe

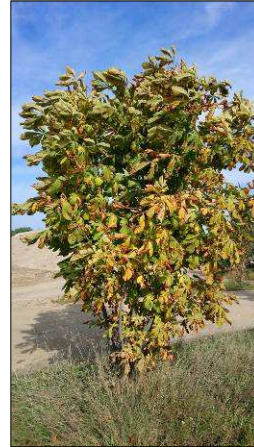
**Kasztanowiec 63**

O₁₃₀= 22 cm **O₅= 37 cm**
H= 3,5 m
Økorony= 1,5 m

- ubytek kory na wysokości 1,2 do 1,45m

- leczyć ubytek

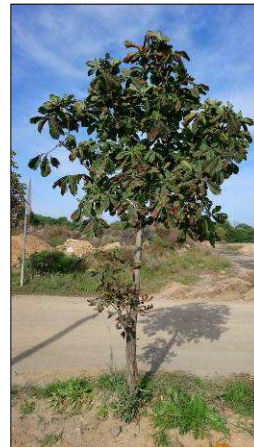
**Kasztanowiec 64**

O₁₃₀= 34 cm **O₅= 46 cm**
H= 4 m
Økorony= 1,5 m

- drzewo należy opalikować

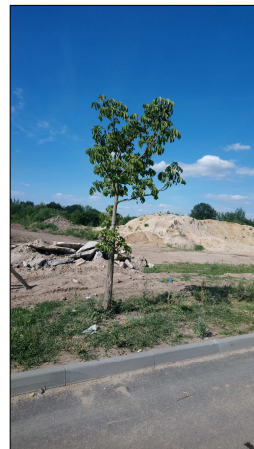
**Kasztanowiec 67**

O₁₃₀= 50 cm
H= 6 m
Økorony= 3,5 m

- przeprowadzić zabieg formowania korony

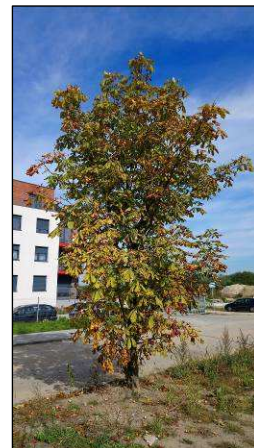
Kasztanowiec 68**O₁₃₀= 37 cm****H= 4,5 m****Økorony= 3 m**

dz. 84/2; obręb Maślice

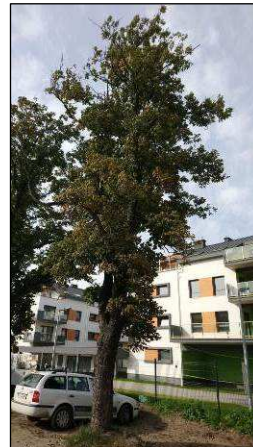
**Kasztanowiec 11****O₁₃₀ = 215 cm****H = 15 m****Ø_{korony} = 6 m**

dz. 29; obręb Maślice

- usunąć posusz

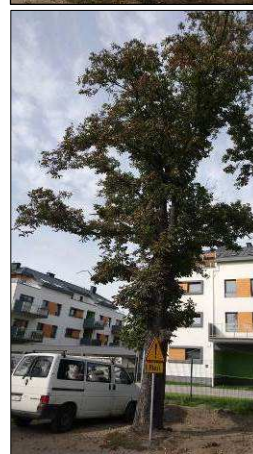
**Kasztanowiec 12****O₁₃₀ = 180 cm****H = 12 m****Ø_{korony} = 9 m**

dz. 29; obręb Maślice

- usunąć posusz

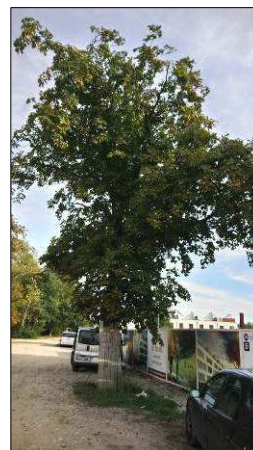
Jabłoń 13

P= 4 m²
H= 5 m

- drzewo owocowe w formie krzewu z licznymi odrostami
- wokół pnia drzewa porastają krzewy innego gatunku.
- połamane konary (nie zabezpieczone na czas budowy)

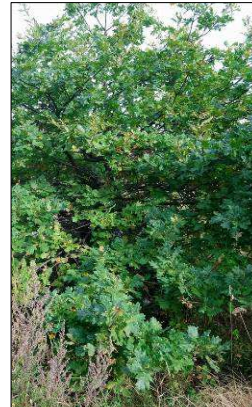
**Dąb 28****O₁₃₀ = 11, 13, 12, 20 cm****H = 2,5 m****Ø_{korony} = 3 m**

dz. 24; obręb Maślice

- uporządkować teren wokół drzewa, przeprowadzić zabieg formowania korony, drzewo opalikować

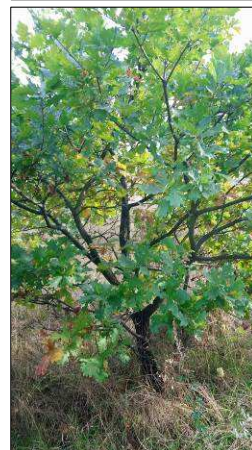
**Dąb 29****O₁₃₀ = 18 i 18 cm****H = 4 m****Ø_{korony} = 2 m**

dz. 24; obręb Maślice

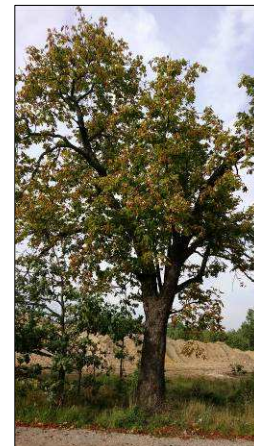
**Dąb 43****O₁₃₀= 16 cm O₅= 25 cm****H= 4,5 m****Økorony= 4 m**

dz. 83/1; obręb Maślice

- rozważyć czy drzewo ma szansę na dalszy rozwój, ewentualnie przeprowadzić zabieg formowania korony, drzewo opalikować.

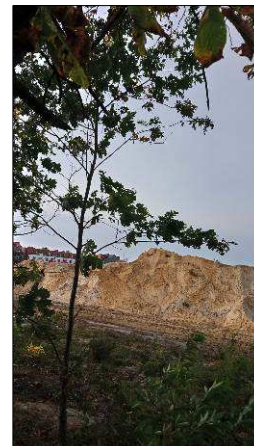
Dąb 44**O₁₃₀= 16 cm O₅= 23 cm****H= 4 m****Ø_{korony}= 1 m**

dz. 84/2; obręb Maślice

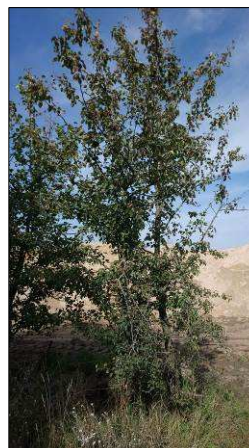
Grusza 56

O₁₃₀= 21 i 12 cm O₅= 34 cm
H= 4 m
Ø_{korony}= 1,5 m

- liczne odrosty korzeniowe

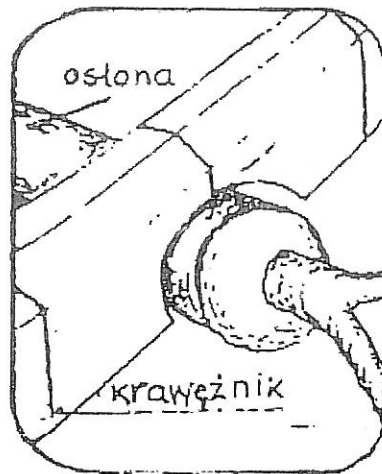
Przy głębokich wykopach- wykonać ekrany zabezpieczające. W ręcznie wykonanym wykopie należy od strony drzewa odciąć i zabezpieczyć odpowiednim środkiem korzenie. Od strony wykopu wbić paliki i rozwiesić tkaninę workową. Rów wypełnić dwiema warstwami: poniżej zasięgu korzeni – martwicą mineralną (pospółka żwirowo -piaskowa), powyżej – ziemią urodzajną.

Ryc. 6. Zabezpieczenie korzeni przy układaniu krawężników
(ryc. pochodzi z "Chirurgia drzew" Z. Chachulski).
