Nr projektu: P24016

**WYKONANIE OCENY STANU TECHNICZNEGO ZADASZENIA  
PRZYSTANKU TRAMWAJOWEGO NA WĘZŁE PRZESIADKOWYM W  
OKOLICY UL. LOTNICZEJ WĘ WROCŁAWIU**

Obiekt: **Zadaszenie przystanku tramwajowego na węźle przesiadkowym przy ul. Lotniczej**

Stadium: **Ocena stanu technicznego**

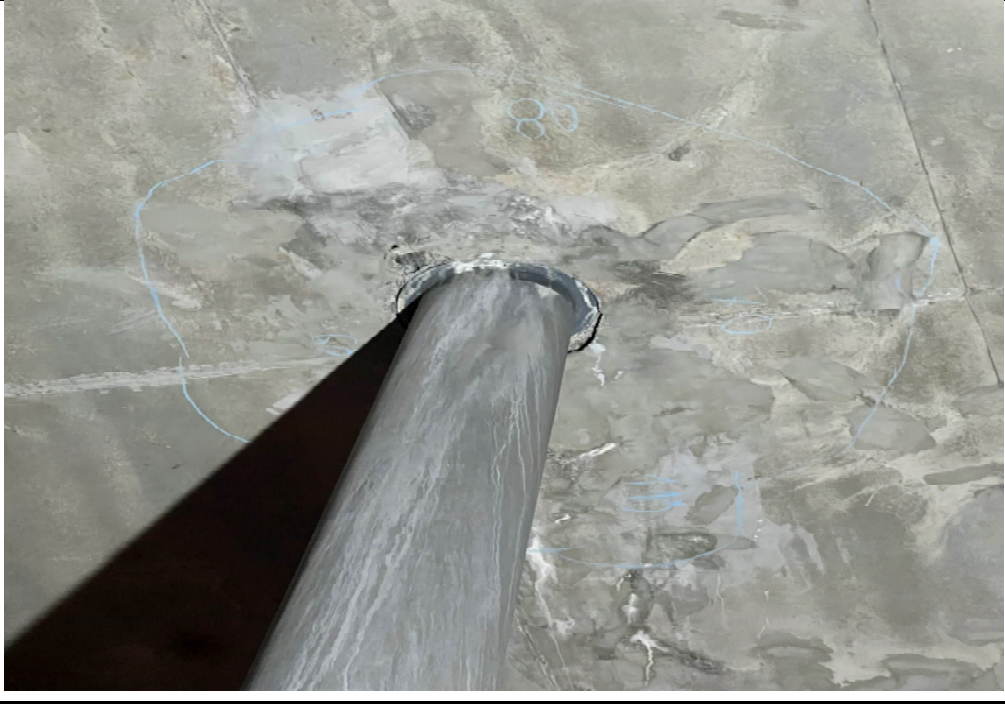
| <p>Fot. 2 Widok od spodu na zadasznie przystanku.<br/>Widoczne "wbicie" słupa w płytę zadaszienia oraz szacowany zakres "pustki powietrznej" pomiędzy betonem z a zbrojeniem.</p> | | |

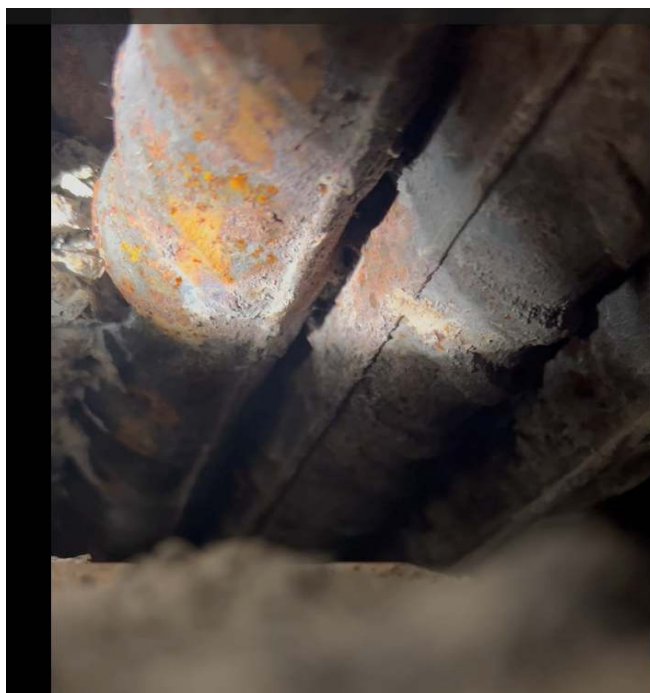
Fot. 3 Widok od spodu na zadaszenie przystanku.  
Widoczne zniszczenie dolnej części płyty zdaszenia skutkujące powstaniem wolnej przestrzeni pomiędzy spodem płyty a zbrojeniem dolnym.

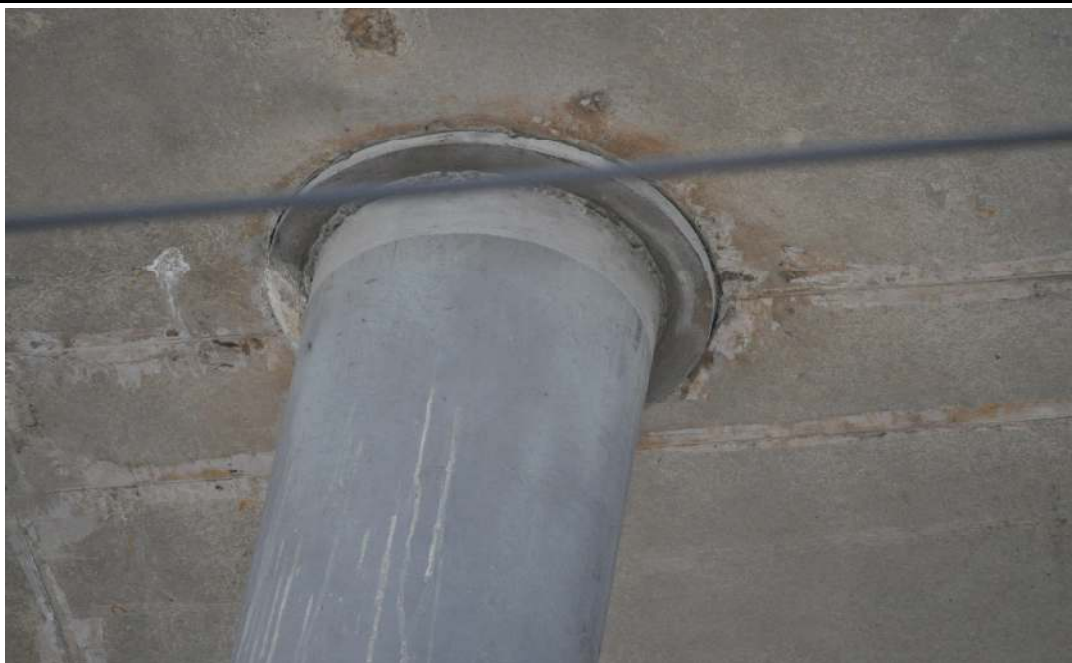
Fot. 7 Widok od spodu w strefie jednego ze słupów podpierających.  
Widoczne rdzawe zacieki na obwodzie blachy zamykającej głowicę, świadczące o nieszczelności lub braku izolacji płyty zadaszzenia.

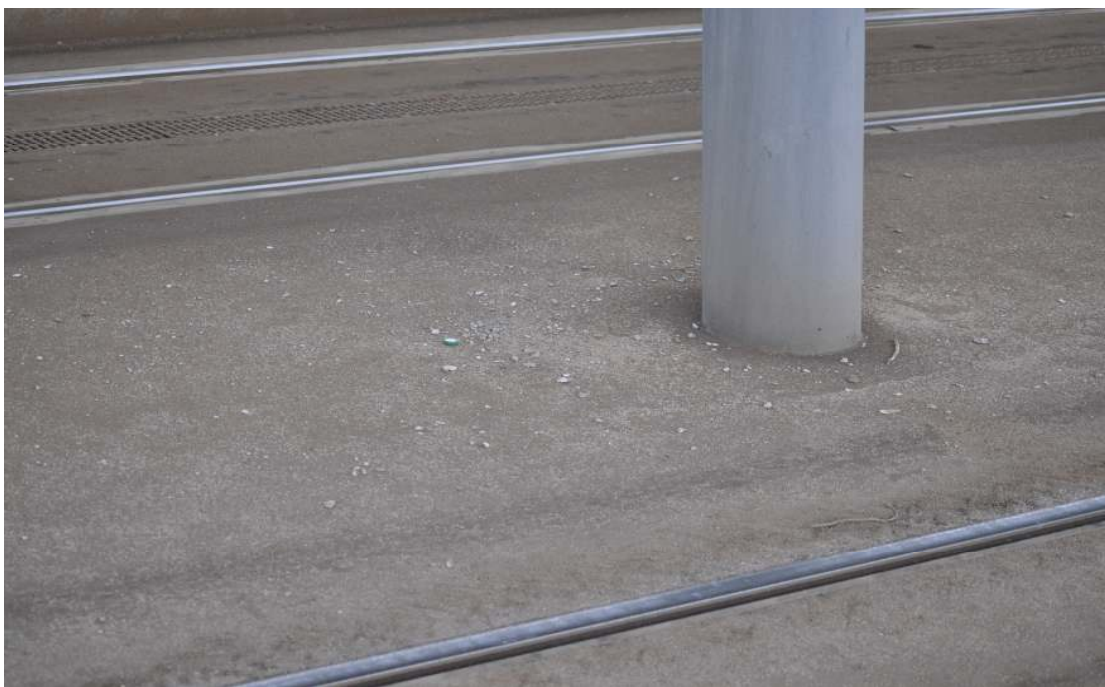
- dodatkową przyczyną większych zacieków w obrębie głowicy słupa S4 jest zinwentaryzowane uszkodzenie w postaci "wbicia" słupa w płytę zadaszenia,
- na podstawie zinwentaryzowanego "wbicia" w obrębie słupa S4 oraz schematu struktury zniszczenia betonu stwierdza się, że doszło do zjawiska przebicia płyty zadaszenia przez słup podpierający,

- w wyniku przebicia doszło do przemieszczeń płyty zadaszenia na poziomie 7-8cm,
- powstałe uszkodzenia oraz skutkujące nimi przemieszczenia, zmieniają układ statyczny pracy przedmiotowego zadaszenia,

Fot. 8 Widok na peron w tsrefie słupa S4.  
Widoczne luźne elementy betonowe spadające z płyty zdaszzenia w miejscu przebicia, stwarzające zagrożenie dla użytkowników przystanku.

Z uwagi na stwierdzone uszkodzenia opisane w pkt 5.3 i 5.4 oraz wiążący się z nimi awaryjny stan konstrukcji stwierdzono konieczność natychmiastowego, czasowego podparcia konstrukcji.
