## **RAPORT Z PRZEGLĄDU SZCZEGÓŁOWEGO OBIEKTU MOSTOWEGO**

**Nazwa obiektu: Kładka dla pieszych nad al. Gen. Józefa Hallera**

**Numer JNI: 01004868**

**PROTOKÓŁ OKRESOWEJ KONTROLI PIĘCIOLETNIEJ NR 156/11/04/2016**  
**- PRZEGLĄDU SZCZEGÓŁOWEGO OBIEKTU MOSTOWEGO**

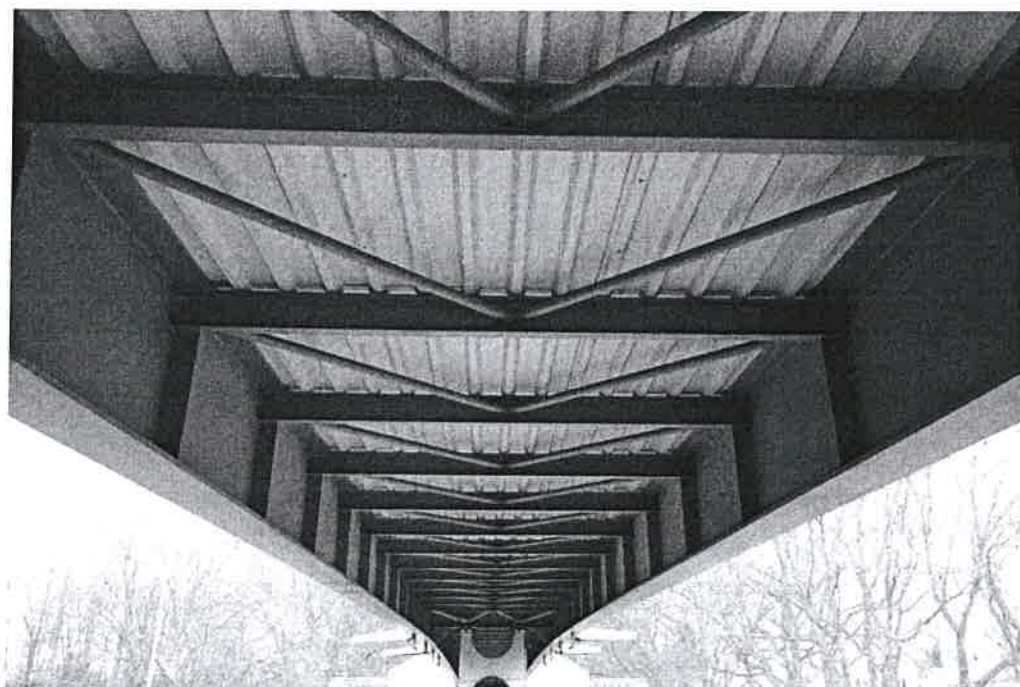
Fot. 5. Widok od spodu konstrukcji nośnej kładki  
– ruszt stalowy ustroju nośnego.

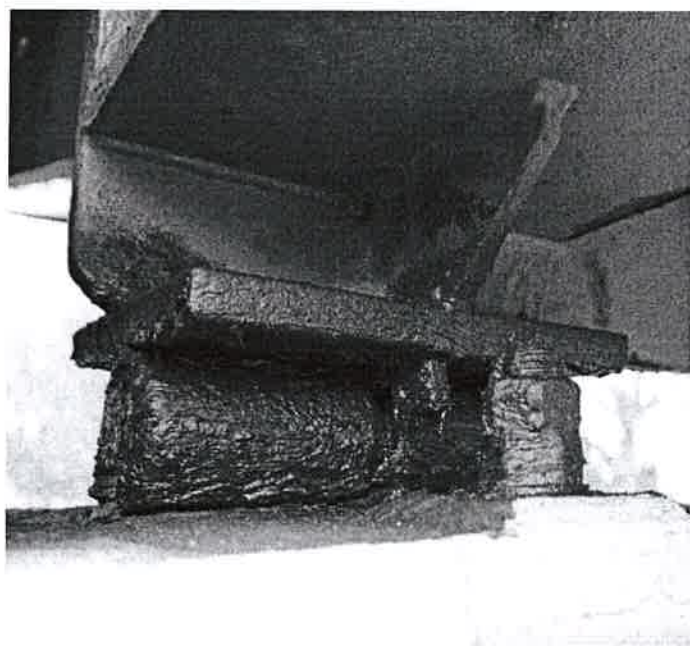
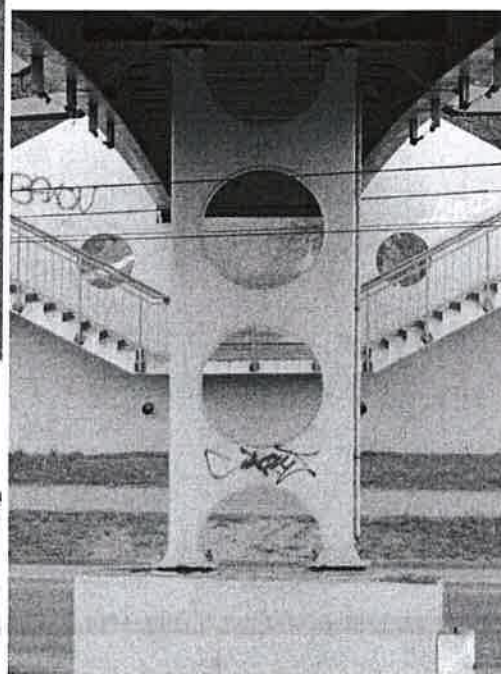
Fot. 6. Widok ogólny łożysk – łożyska stalowe, stałe od strony południowej,  
przesuwne od strony północnej, filar środkowy wykonany w postaci wahacza.

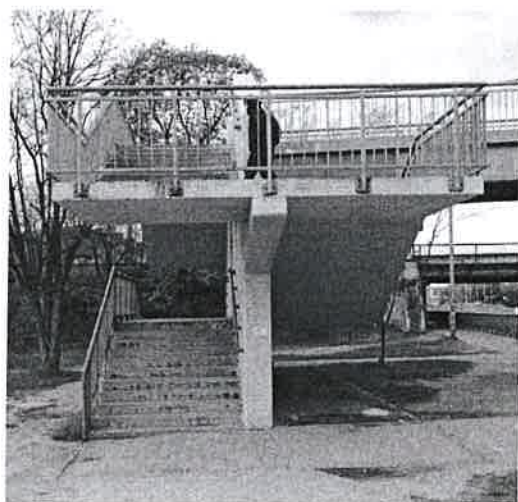
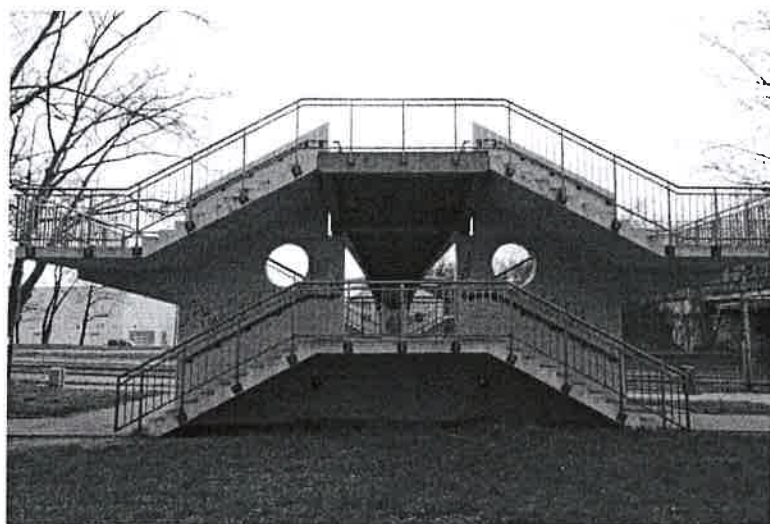
Fot.7. Widok ogólny podpór skrajnych – konstrukcje wsporcze biegów schodowych kładki  
(po lewej podpora południowa, po prawej podpora północna).

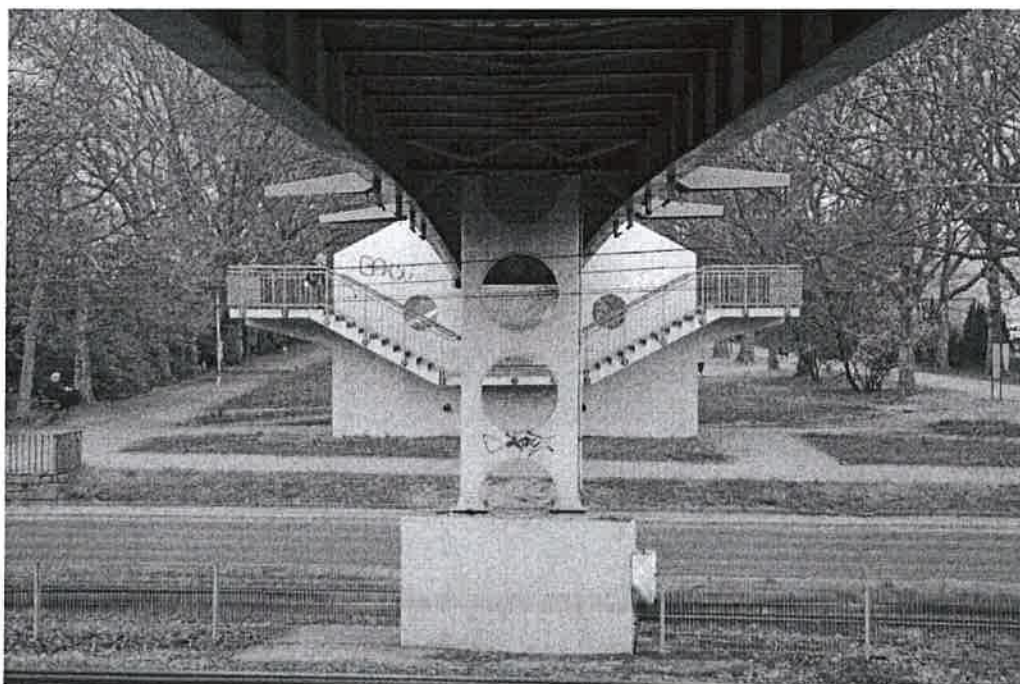
Fot. 8. Widok ogólny podpory środkowej (wahacz).

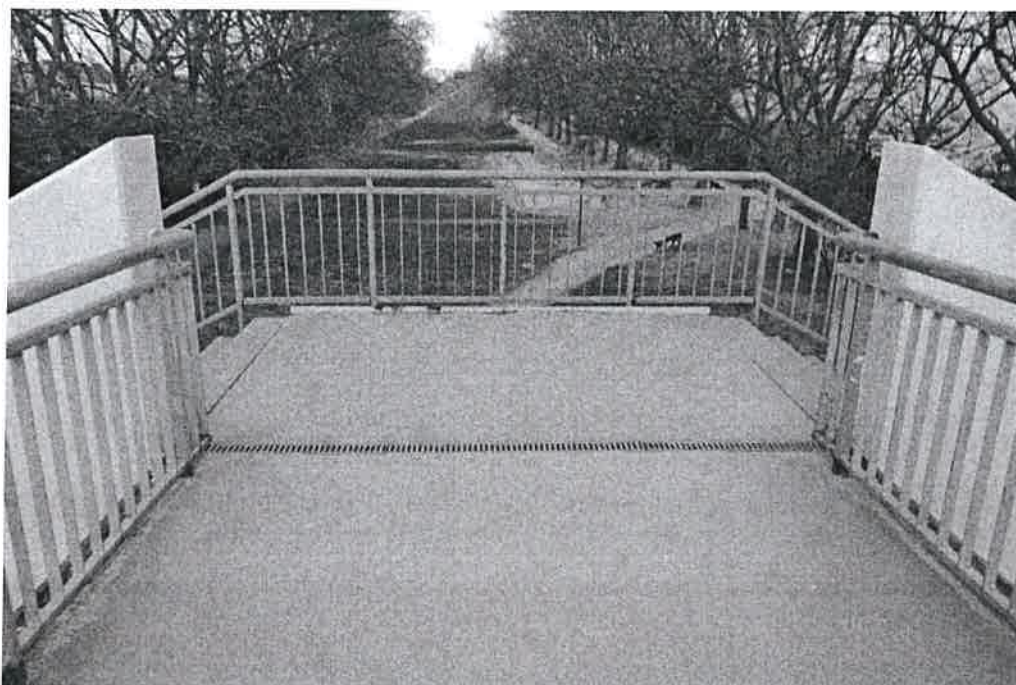
Fot. 9. Widok ogólny na strefę dylatacyjną i elementy odwodnienia  
– zdjęcie od strony północnego biegu schodowego kładki.
