## OPERAT DENDROLOGICZNY

Temat: Remont peronów tramwajowych w rejonie skrzyżowania  
ul. Olszewskiego - ul. Chełmońskiego we Wrocławiu.

Etap 1: Peron północny

Wrocław, grudzień 2020

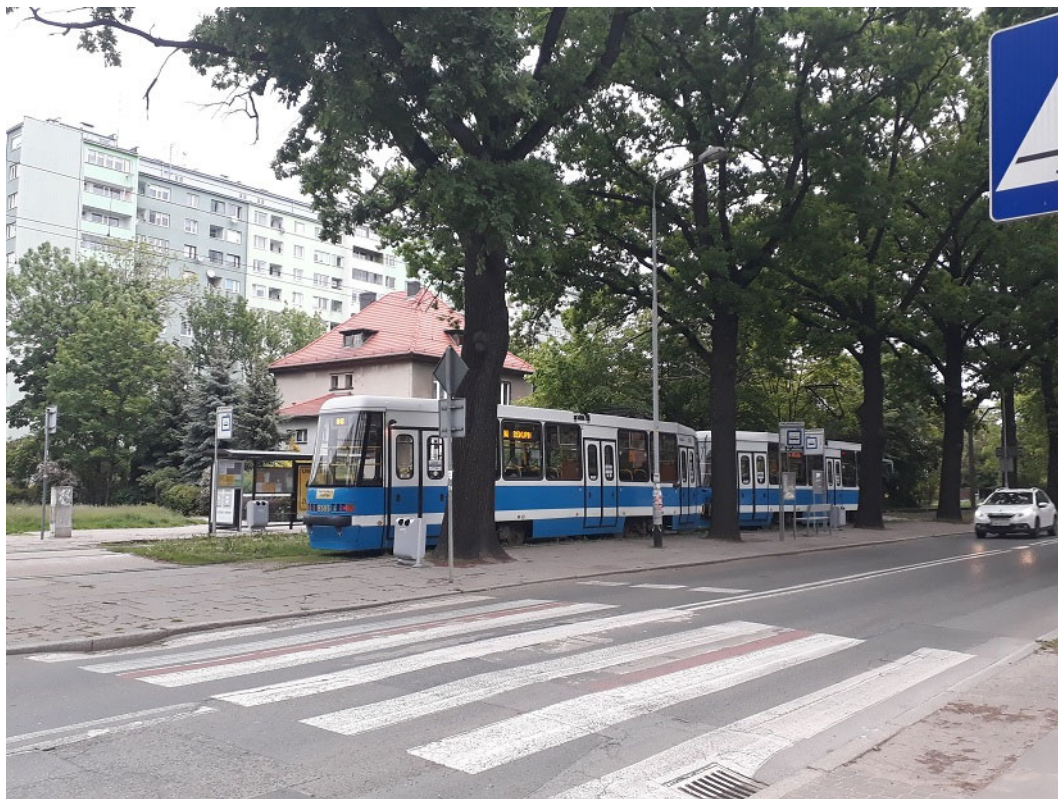
Fot. 1. Widok na perony tramwajowe w ul. Olszewskiego i istniejący drzewostan. Widok w kierunku północno-wschodnim.

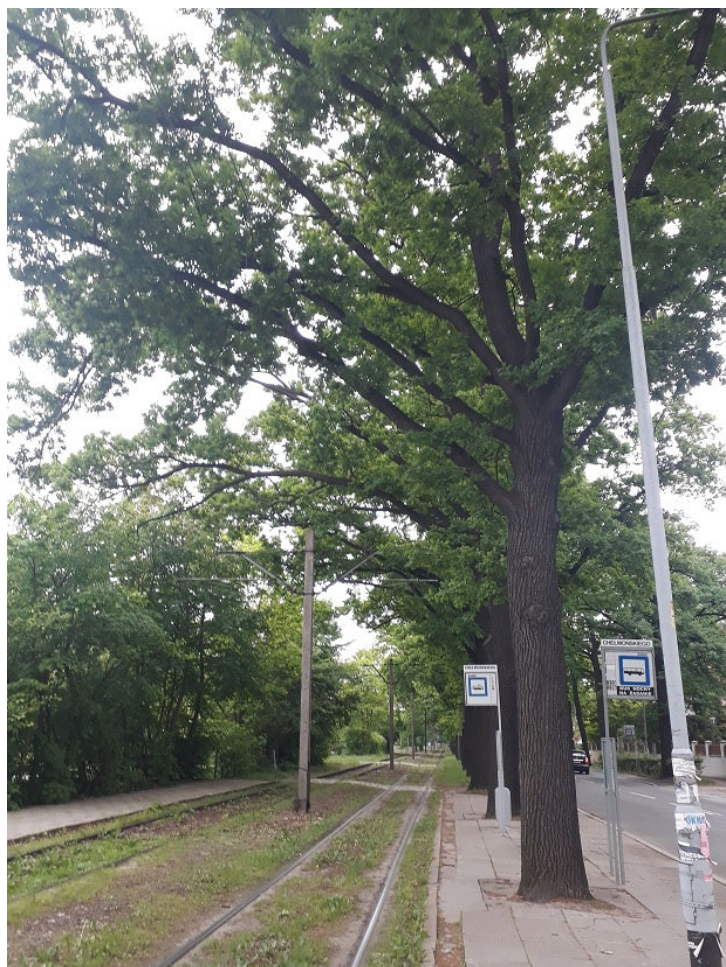
Fot. 2. Widok na perony tramwajowe w ul. Olszewskiego i istniejący drzewostan. Widok w kierunku wschodnim na wys. drzewa o nr inw. 2.

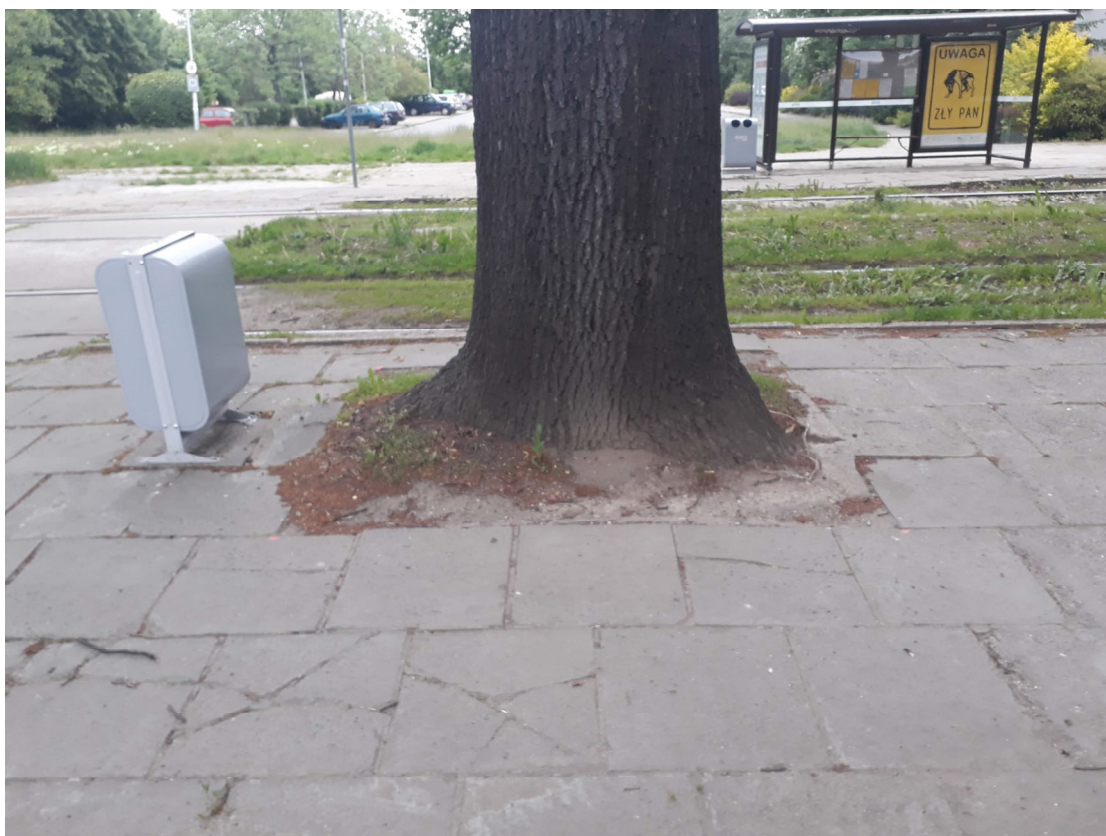
Fot. 3. Widok w kierunku północnym na wys. drzewa o nr inw. 1.

| Nr obiektu | Status | Przeznaczenie | Gatunek 1 - nazwa polska | Gatunek 1 - nazwa łacińska | Obwód pnia na wys. 130 cm [cm] | Obwód pnia na wys. 5 cm [cm] | Wysokość [m] | Średnica korony [m] | Posusz | Jemiola | Oddychanie | Rozwidlenie | Cięcia | Szkodniki | Wypróchnienia | Wylamania | Rany | Choroby | Wiązania | Pomnik przyrody | Uwagi |
|---|---|---|---|---|---|---|---|---|---|---|---|---|---|---|---|---|---|---|---|---|---|
| 1 | istniejące | do objęcia ekspertyzą wraz opracowaniem wskazań do pielęgnacji | dąb szypułkowy | <i>Quercus robur</i> | 274 | 420 | 20 | 15 | 20% | brak | brak | brak | znaczne | nie | nie | nie | nie | nie | nie | nie | na pniu na wys. odziomka obecność owocnika grzyba z rodziny szczeciniakowatych ( <i>Hymenochaetaceae</i> ) prawdopodobnie błyskoporka płaczącego <i>Pseudoinonotus dryadeus</i> powodującego zgniliznę białą drewna, badanie osłuchowe pnia wykazało rozkład wewnętrzny, drzewo obniża koronę, zalecane sprawdzenie stabilności suszu gałęziowego oraz wykonanie ekspertyzy dendrologicznej z VTA wraz diagnozą stanu statycznego pnia (tomografem akustycznym celem określenia obszaru rozkładu i odporności pnia na złamanie), stabilności drzewa w gruncie (metoda obciążeniowa), rozwidleń i konarów (ocena wizualna i osłuchowa w koronie) |

W projekcie wskazuje się wszystkie drzewa do zachowania. Zaleca się objęcie drzewa o nr inw. 1 ekspertyzą dendrologiczną wraz diagnozą stanu statycznego pnia (tomografem akustycznym celem określenia obszaru rozkładu i odporności pnia na złamanie), stabilności drzewa w gruncie (metoda obciążeniowa), rozwidleń i konarów (ocena wizualna i osłuchowa w koronie).

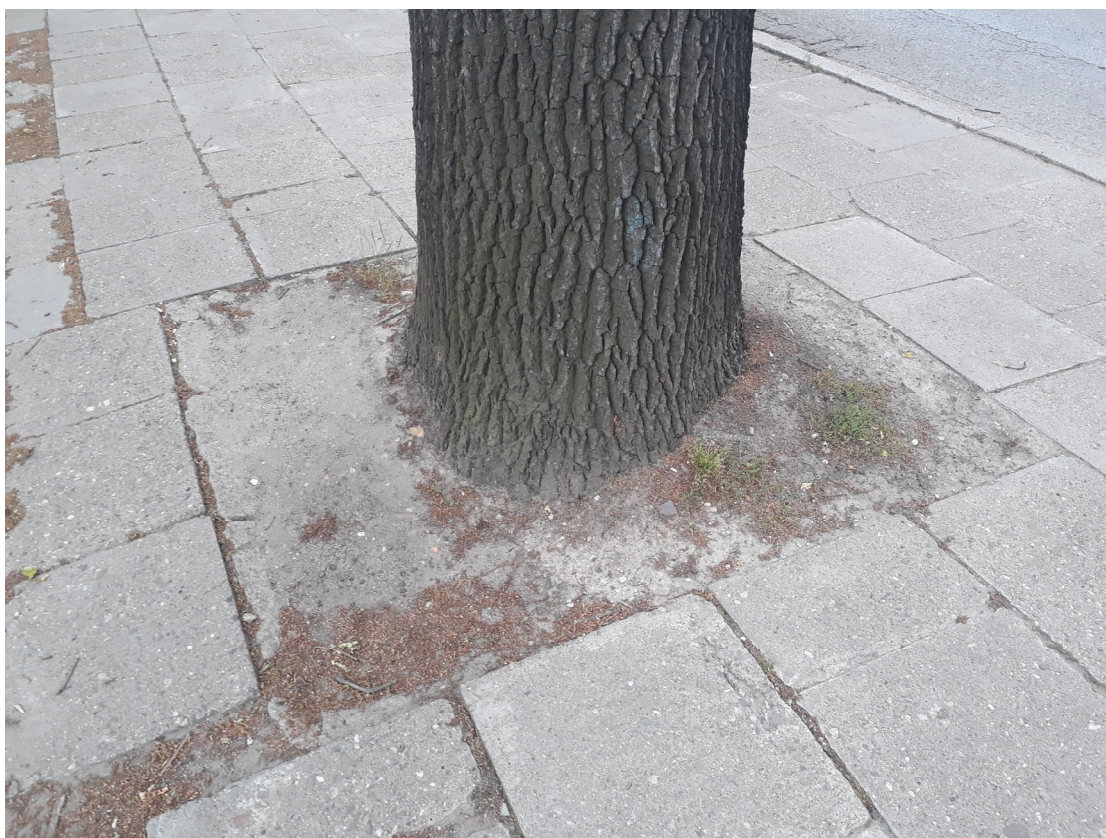
Fot. 4. Widok kierunku wschodnim na wys. drzewa o nr inw. 2.

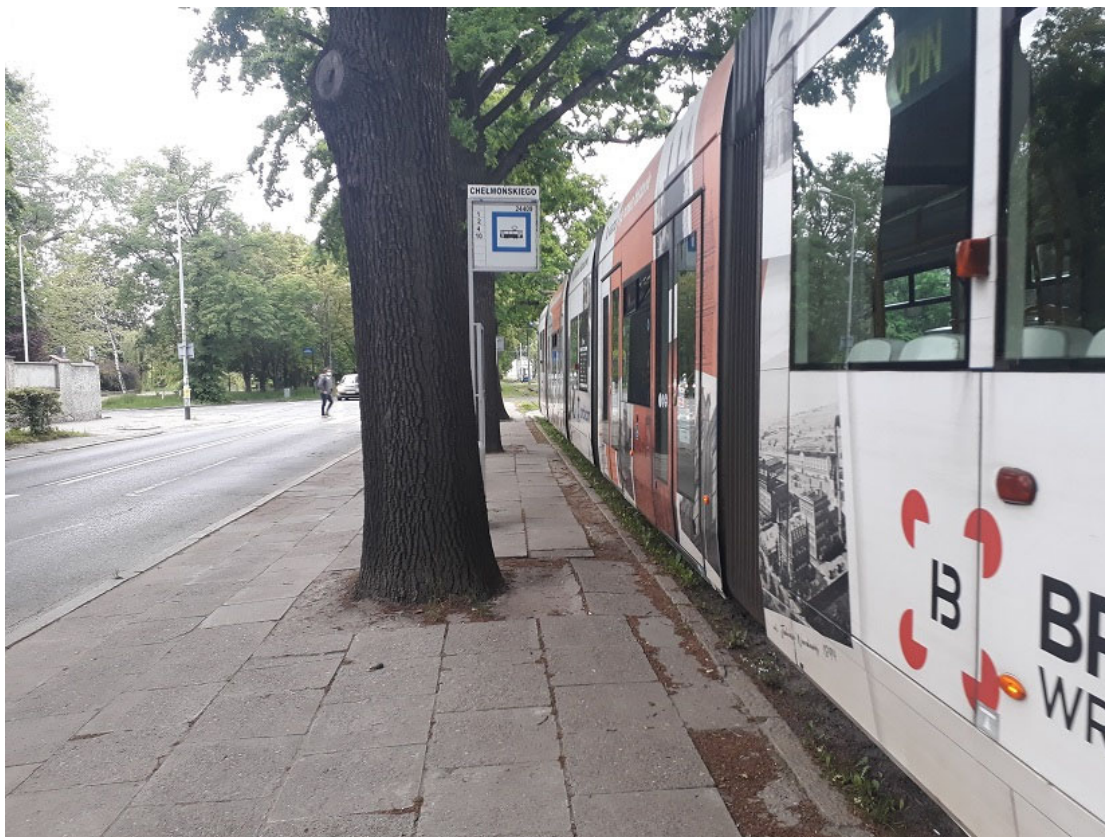
Fot. 5. Widok na perony tramwajowe w ul. Olszewskiego i istniejący drzewostan. Widok w kierunku zachodnim na wys. drzewa o nr inw. 3.

| Nr obiektu | Status | Przeznaczenie | Gatunek 1 - nazwa polska | Gatunek 1 - nazwa łacińska | Obwód pnia na wys. 130 cm [cm] | Obwód pnia na wys. 5 cm [cm] | Wysokość [m] | Średnica korony [m] | Posusz | Jemiola | Oddychanie | Rozwidlenie | Cięcia | Szkodniki | Wypróchnienia | Wylamania | Rany | Choroby | Wiązania | Pomnik przyrody | Uwagi |
|---|---|---|---|---|---|---|---|---|---|---|---|---|---|---|---|---|---|---|---|---|---|
| 3 | istniejące | do zachowania | dąb szypułkowy | <i>Quercus robur</i> | 226 | 299 | 20 | 17 | 10% | brak | brak | brak | znaczne | nie | tak | nie | tak | nie | nie | nie | dziuplowiska |

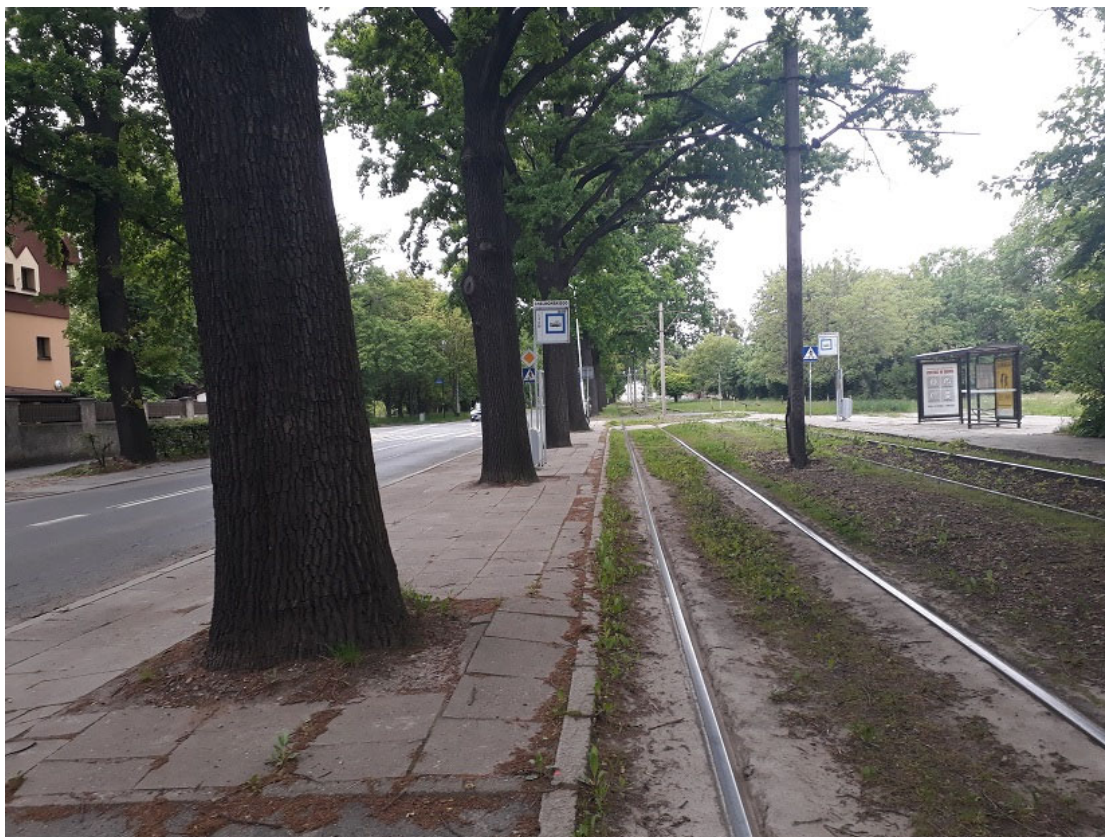
Fot. 6. Widok na perony tramwajowe w ul. Olszewskiego i istniejący drzewostan. Widok w kierunku zachodnim na wys. drzewa o nr inw. 4.

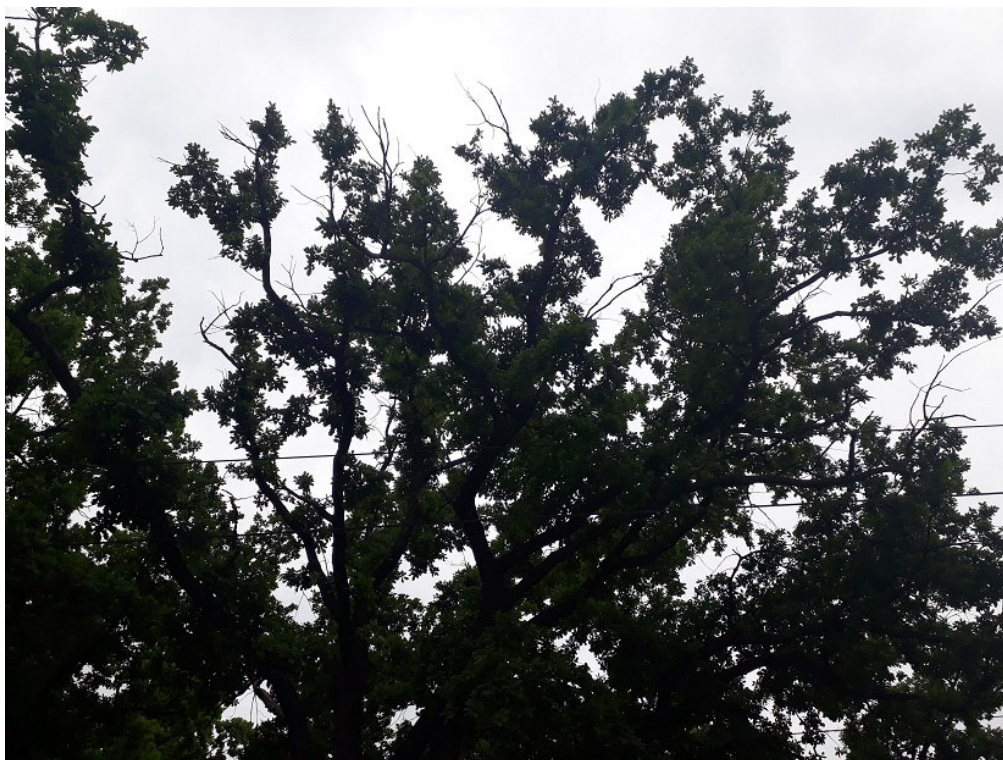
Fot. 13. Widok na perony tramwajowe w ul. Olszewskiego i istniejący drzewostan. Widok w kierunku zachodnim na wys. drzewa o nr inw. 4.

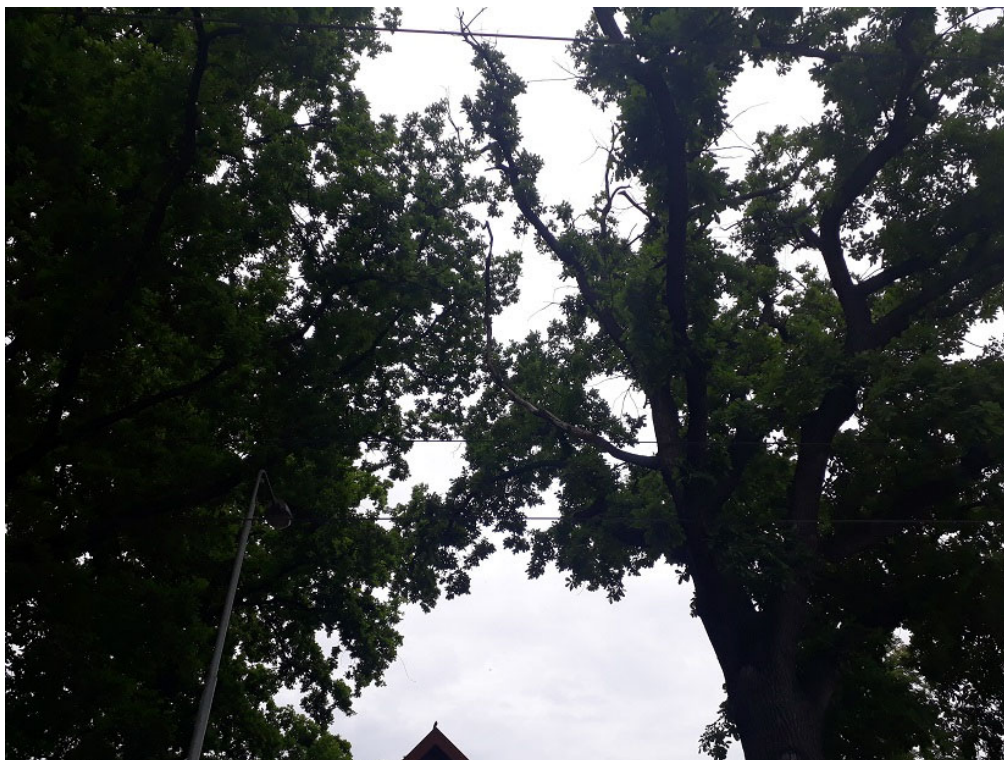
Fot. 14. Widok na perony tramwajowe w ul. Olszewskiego i istniejący drzewostan. Widok w kierunku zachodnim na wys. drzewa o nr inw. 4.
