**Załącznik nr 3.  
Ekspertyzy stanu technicznego  
wiaduktów**

Nr opracowania: **TPM – 395/TP - 87/2015**

## **EKSPERTYZA**

### **WIADUKTU DROGOWEGO NR I NAD JEDNOTOROWĄ LINIĄ KOLEJOWĄ W CIĄGU ULICY GAZOWEJ WE WROCŁAWIU**

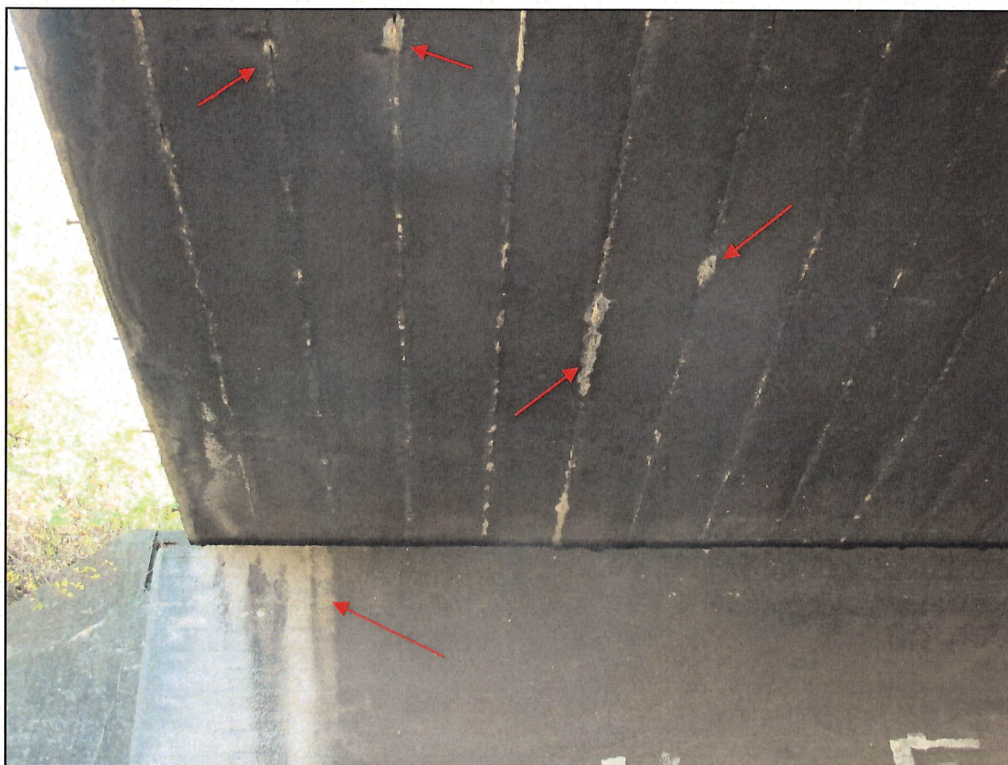
- Liczne wapienne wykwity wzdłuż styków podłużnych belek (rys. 5.2).
- Drobne rdzawe i wapienne wykwity na spodzie belek (rys. 5.3).
- Miejscowo na belkach gzymsowych ubytki betonu i korozję odsłoniętego zbrojenia (rys. 5.4).
- Na bocznych powierzchniach belek odspojone fragmenty nadlanego betonu oraz miejscowo korozję odsłoniętego zbrojenia (rys. 5.4 i 5.5).

Rys. 5.3. Wykwity rdzawe i wapienne na spodzie belek. Zacieki na ścianie czołowej podpory P2

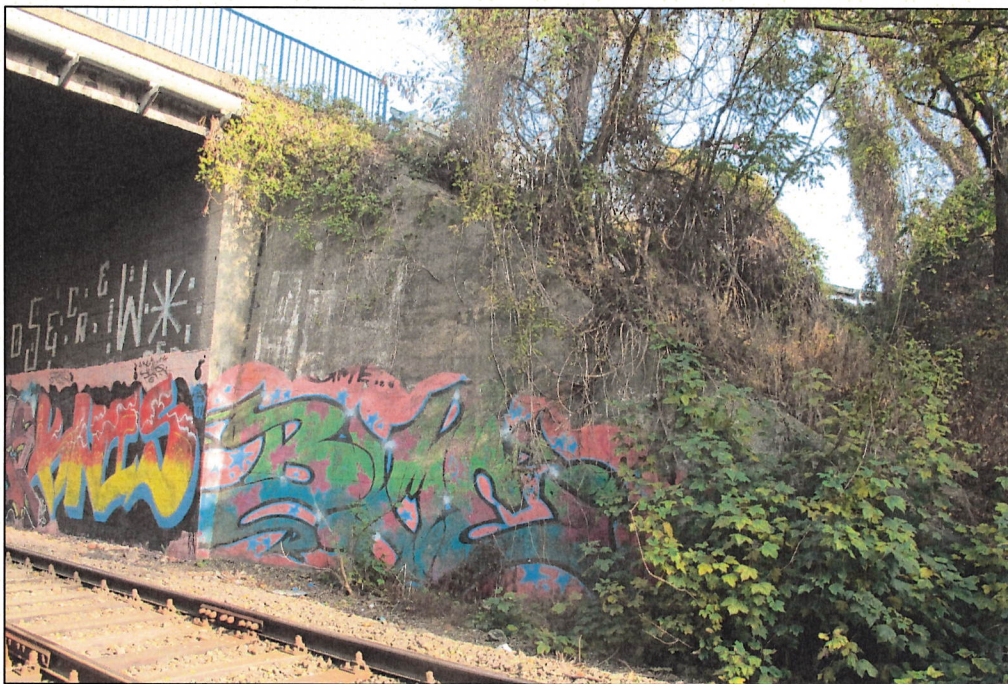
- Na korpusach i skrzydłach podpór zanieczyszczenia powierzchniowe w postaci graffiti (rys. 5.6÷5.8).
- Na ścianie czołowej podpory P2 występują pojedyncze zarysowania z wapiennymi zaciekami (rys. 5.8).
- Przemieszczenia murków oporowych na przedłużeniu skrzydeł przyczółków (rys. 5.15-5.17).
- Porastanie dużych drzew na skarpach w bezpośredniej bliskości skrzydeł przyczółków, może prowadzić do ich uszkodzeń (rys. 5.15-5.17).

Rys. 5.7. Graffiti na skrzydle i ścianie czołowej podpory P2 od strony Kobierzyc oraz porastająca roślinność przy ścianie skrzydła

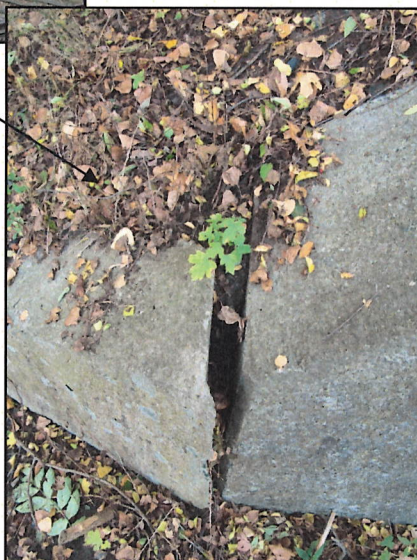
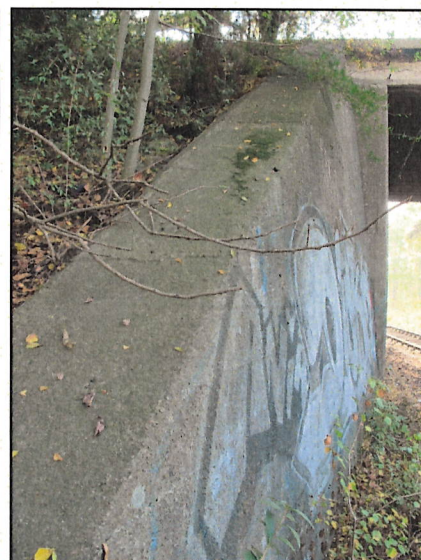
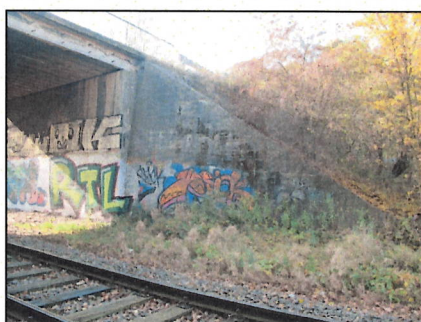
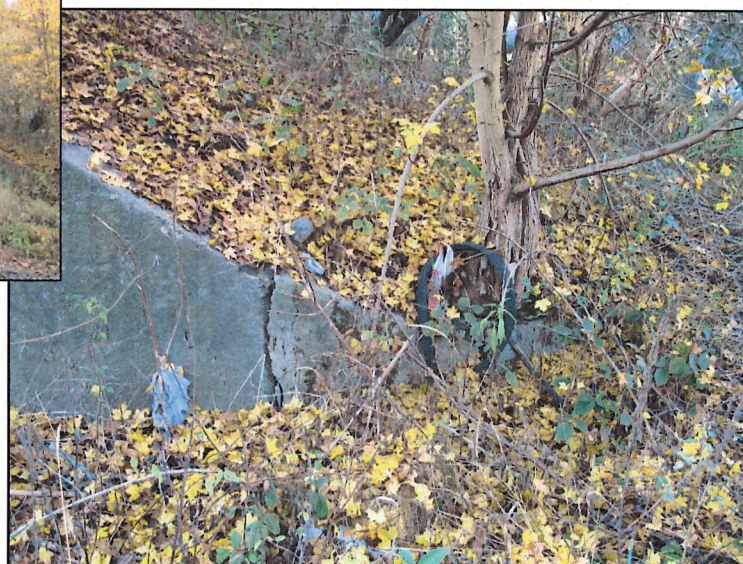
- ◆ Na skarpach nasypów dojazdowych do obiektu porastają duże drzewa, krzewy i drzewa oraz roślinność trawiasta (rys. 5.15 – 5.17). Korzenie dużych drzew porastających w bezpośredniej bliskości skrzydeł przyczółków mogą prowadzić do ich uszkodzeń.
- ◆ Przemieszczenia murków oporowych na przedłużeniu skrzydeł przyczółków (rys. 5.15 – 5.17).
- ◆ Przepust biegnący wzdłuż przyczółka od strony Brochowa z murkami ceglanymi i przykryciem płytami kamiennymi (rys. 5.18).
- ◆ Wychylenie skrajnego słupka bariery energochłonnej na zewnątrz obiektu - dojście od strony Centrum/Wrocław Centralny (rys. 5.19).
- ◆ Miejscowe odspojenia bitumicznej nawierzchni na chodnikach przed obiektem (rys. 5.20).

Rys. 5.16. Skrzydło przyczółka od strony Centrum/ Wrocław Centralny – przesunięcie murku oporowego na zakończeniu skrzydła oraz krzewy porastające w bezpośredniej bliskości skrzydła

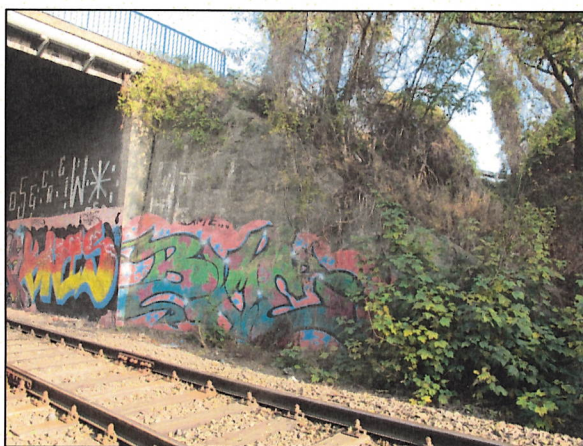
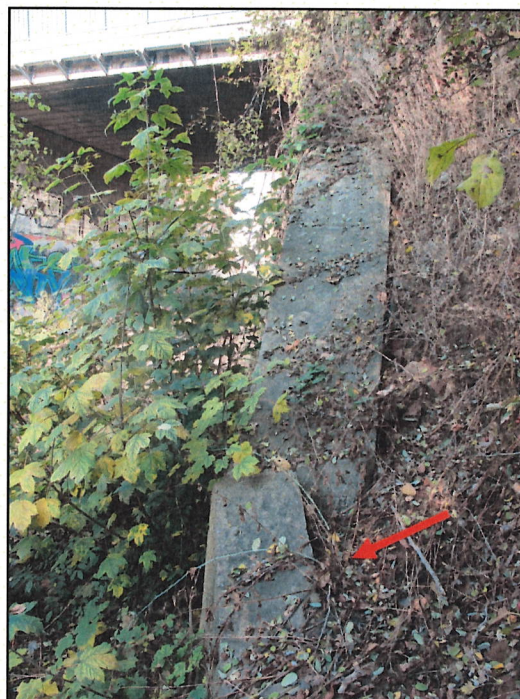
Rys. 5.17. Skrzydło przyczółka od strony Brochów/ Kobierzyce – przenieśczenie murku oporowego na zakończeniu skrzydła oraz duże drzewa porastające na skarpie w bezpośredniej bliskości skrzydła

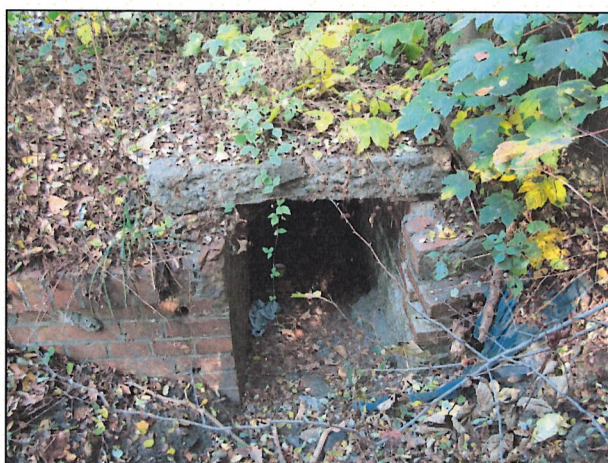
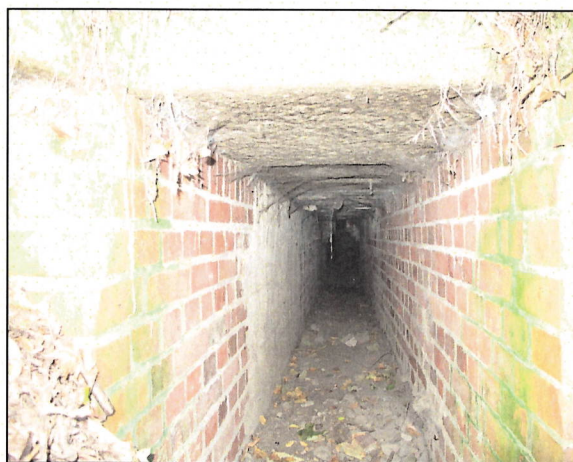
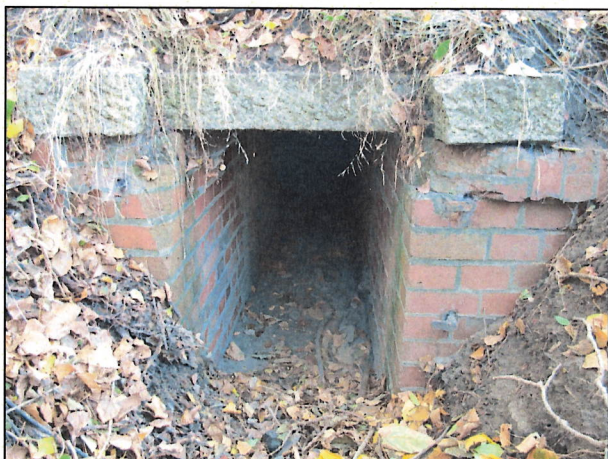
Rys. 5.18 Wloty do przepustu biegnącego wzdłuż przyczółka od strony Brochowa oraz widok wnętrza przepustu

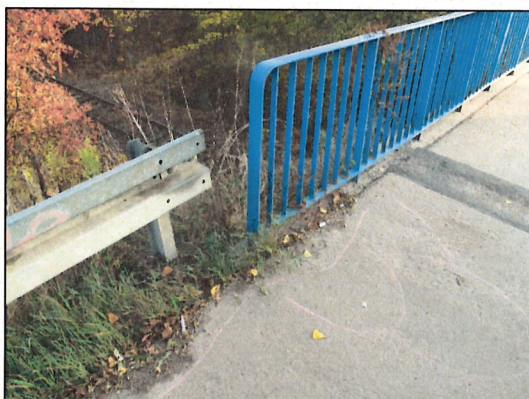
Rys. 5.19. Dojście od strony Centrum/Wrocław Główny – wychylenie skrajnego słupka bariery energochłonnej na zewnątrz obiektu

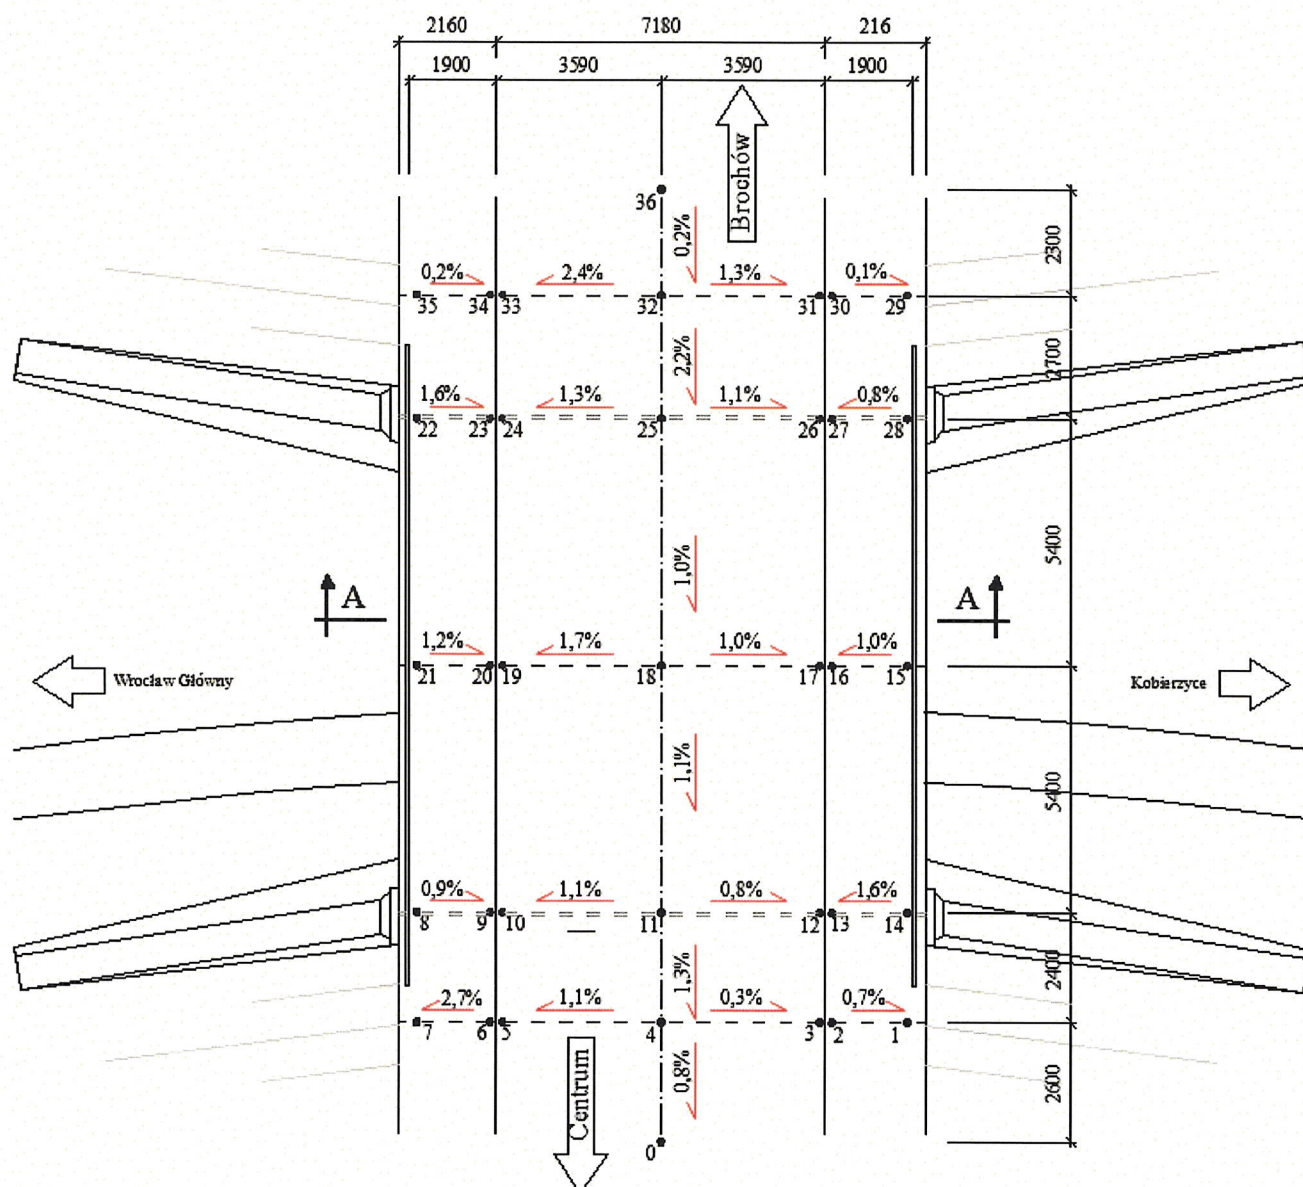
Zgodnie z aktualnie obowiązującymi przepisami spadki poprzeczne nawierzchni jezdni powinny wynosić min.  $2,0\%$ , spadki nawierzchni chodników – min.  $3,0\%$ , a spadki podłużne – min.  $0,5\%$ . Niemal wszystkie pomierzone wartości pochyłeń poprzecznych nawierzchni jezdni i chodników nie spełnia w/w wymagań. Pochylenie podłużne niwelety jest zgodne z wymaganiami. Chodniki na dojazdach, za wyjątkiem chodnika po stronie Brochowa / Wrocławia, mają spadki w przeciwnych kierunkach niż wymagane.

Rys. 5.23 Spadki poprzeczne i podłużne na pomoście oraz lokalizacja punktów pomiarowych

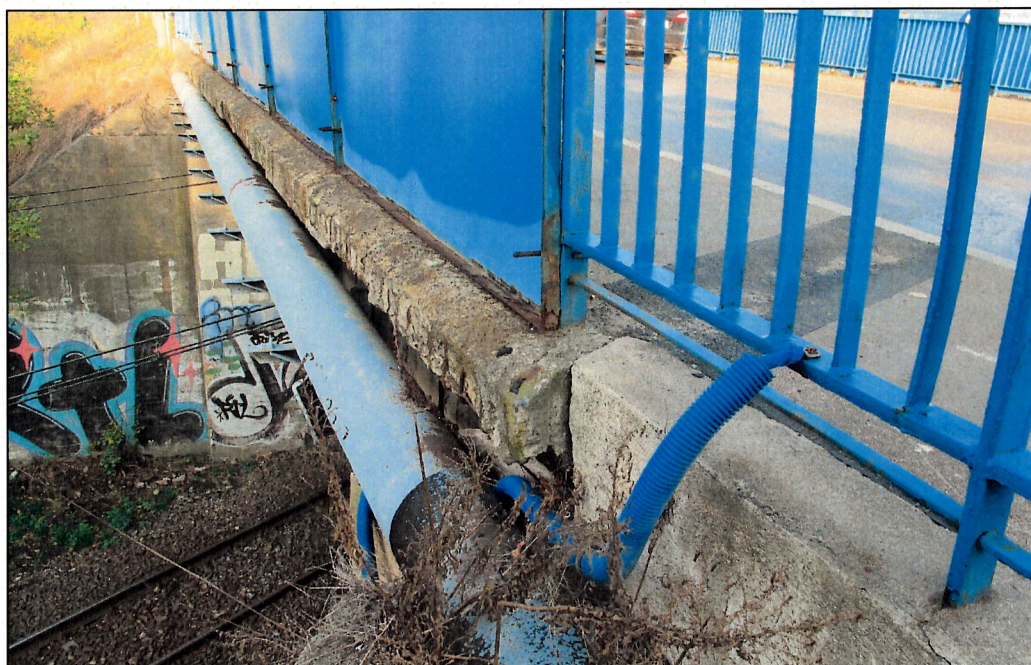
- Obie balustrady wiaduktu są uziemione (rys. 5.20).

Rys. 5.20. Uziemienie obiektu – przyczółek od strony Brochowa

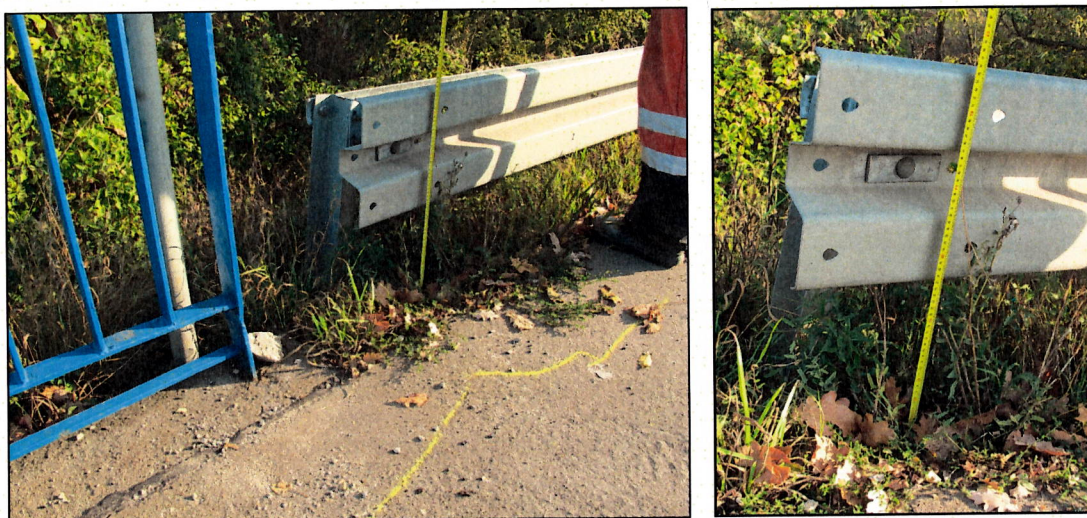
Rys. 5.21. Brak ciągłości między barierą a balustradą, prowadnica balustrady zamocowana zbyt nisko (górna krawędź 55 cm nad poboczem)  
– przyczółek Brochów / Wrocław Główny

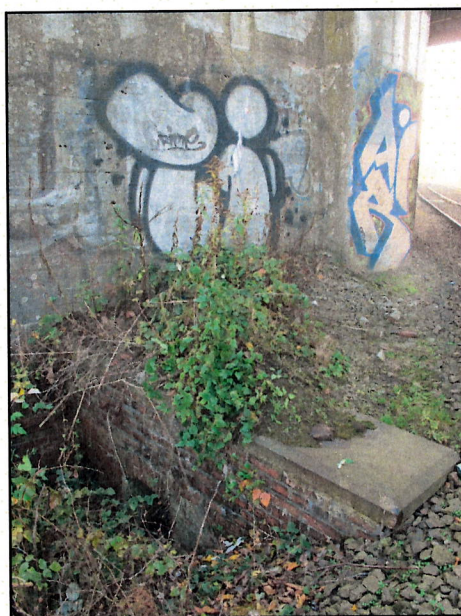
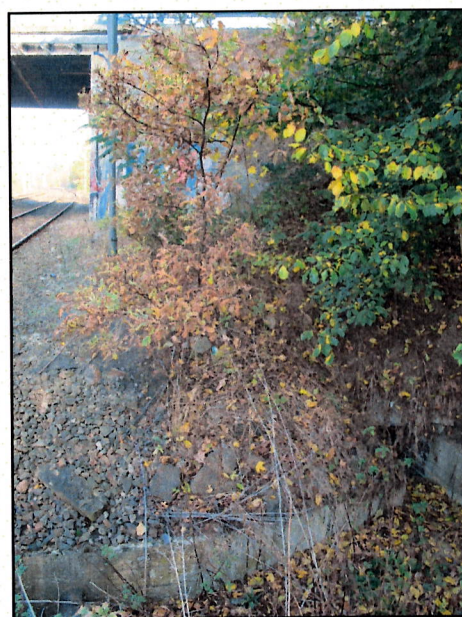
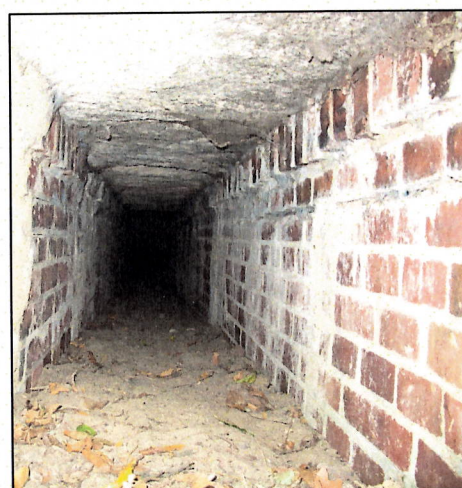
Rys. 5.22 Wloty do przepustu biegnącego wzdłuż  
przyczółka od strony Brochowa oraz widok wewnątrz przepustu

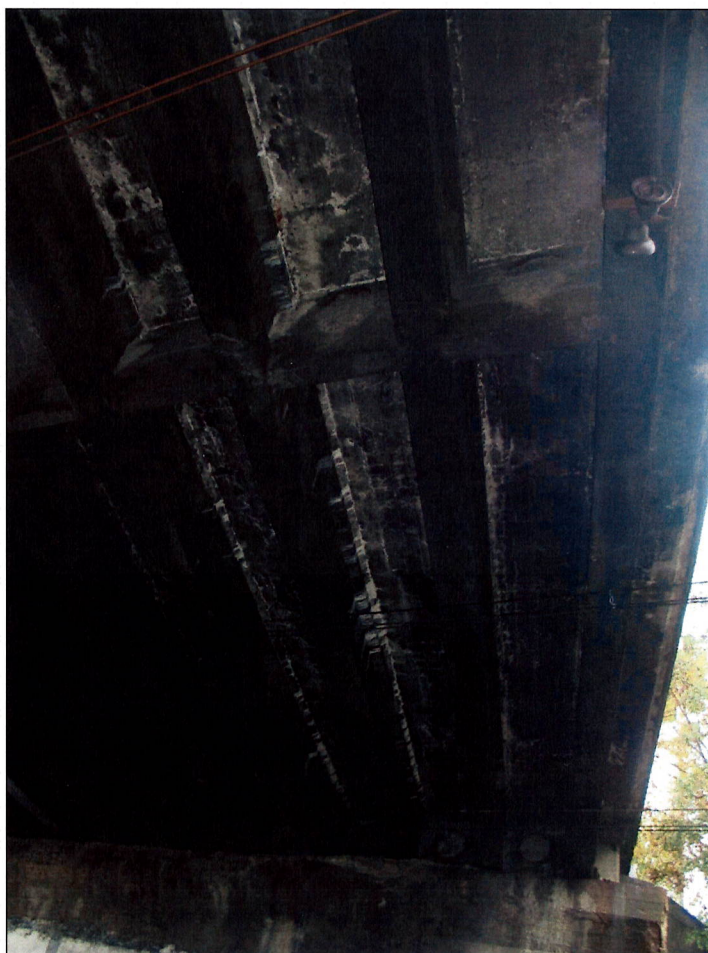
Rys. 4.4. Widok na spód konstrukcji

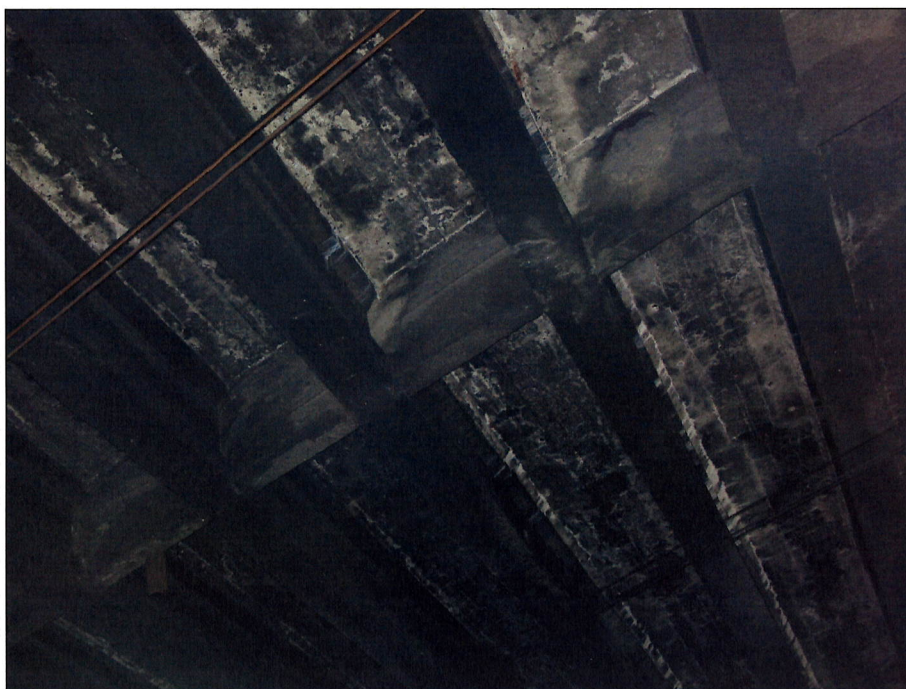
Na spodzie płyty pomostowej widać rozległe odbarwienia którym towarzyszą wykwity wapienne o zmiennej intensywności, punktowe rdzawe wykwity oraz rysy korozyjne (rys. 5.2 i 5.3). Intensywne wykwity wapienne wzdłuż skosów płyty przy belkach (rys. 5.3) wskazują na spękania płyty, które mogą wskazywać na niewłaściwe zagęszczenie betonu lub przerwę technologiczną, być spowodowane przebiegiem procesów korozyjnych, bądź też mieć charakter wyężeniowy.

Największy zakres uszkodzeń korozyjnych na ustroju niosącym stwierdzono na poprzecznicach podporowych. Powstanie takich uszkodzeń jak: ubytki betonu, korozja odsłoniętego zbrojenia oraz wykwity wapienne i rdzawe (rys. 5.2), są konsekwencją intensywnych i długotrwałych przecieków przez niezabezpieczone szczeliny dylatacyjne. Natomiast stan poprzecznic przesłowych jest zadowalający. Między innymi pomiędzy belkami B2 ÷ B4 stwierdzono niewielkie wykwity wapienne (rys. 5.3).

Rys. 5.3. Wykwity wapienne oraz rdzawe na spodzie płyty pomostowej oraz poprzecznicy przęsłowej pomiędzy belkami B2 ÷ B4. Zacieki wapienne na styku płyty pomostowej i belek prefabrykowanych

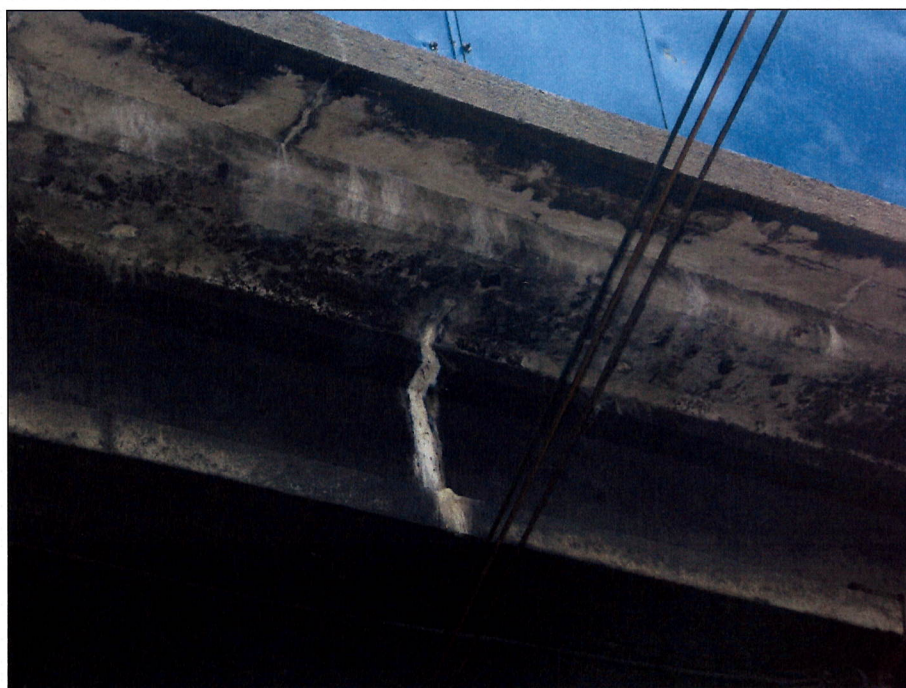
obiektu doszło do powstania zacieków wapiennych na bocznej i spodniej powierzchni wsporników podchodnikowych (rys. 5.4 i 5.5). Miejscami nieszczelności musiały być na tyle duże, że zacieki wapienne objęły również boczne powierzchnie belek prefabrykowanych.

Rys. 5.4. Wykwity wapienne na spodzie wspornika podchodnikowego oraz zacieki na bocznej powierzchni belki prefabrykowanej – widok od strony zachodniej, okolice podpory P2

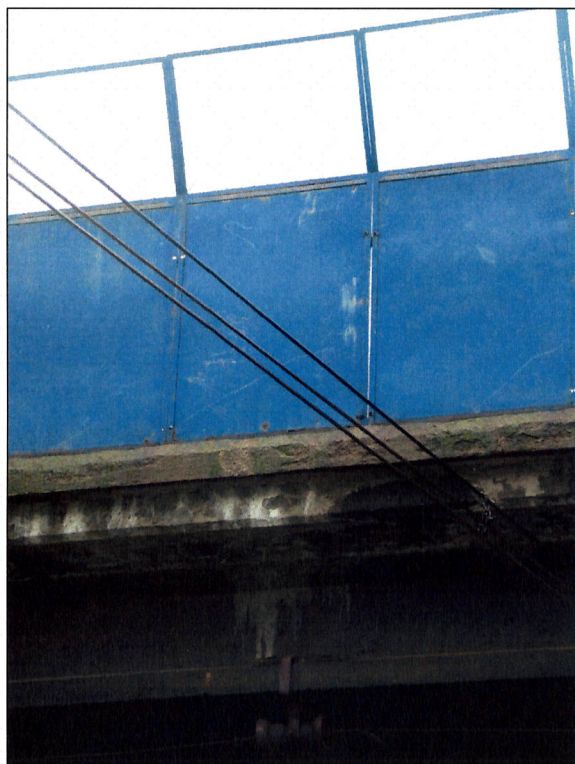
Rys. 5.5. Zacieki wapienne głównie na bocznej powierzchni wspornika podchodnikowego pod belką gzymsową – widok od strony wschodniej

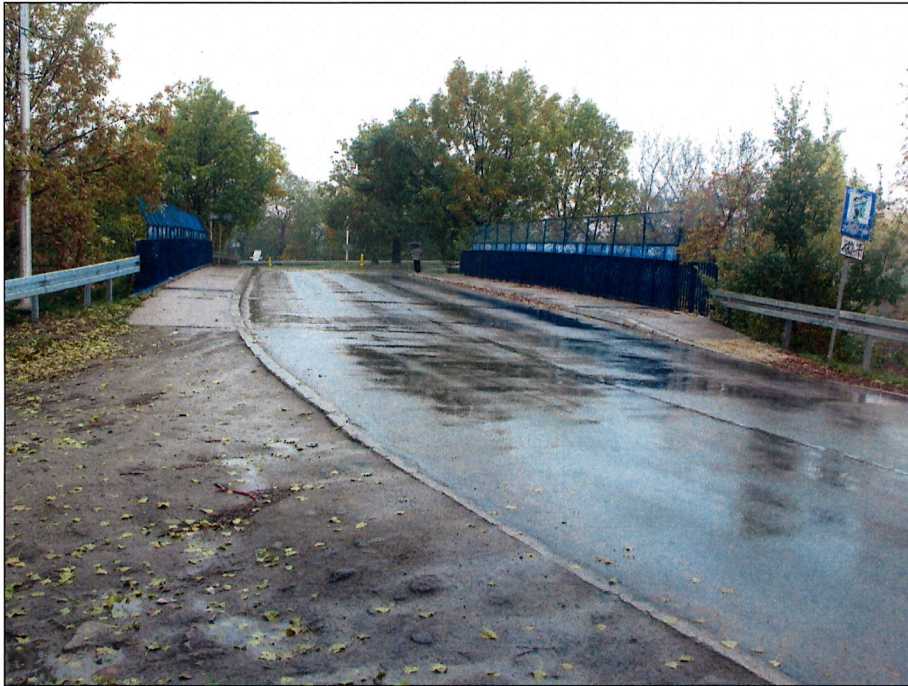
- Stan nawierzchni jezdni i chodników na dojeździe nie budzi zastrzeżeń (rys. 5.13 i 5.16). Jedynie zbyt małe spadki poprzeczne mogą utrudniać prawidłowy odpływ wody z obiektu.
- Na dojeździe od strony Brochowa stwierdzono liczne nierówności i naprawy nawierzchni w postaci łat (rys. 5.13).
- Przekrycia dylatacyjne jezdni i chodników nie wykazują jakichkolwiek uszkodzeń (rys. 5.14 i 5.15).
- Stan balustrad i bariery przeciwporazeniowej jest dostateczny. W dolnych partiach bariery stwierdzono ogniska korozji (rys. 5.15) oraz liczne graffiti (rys. 5.13 ÷ 5.16).

Rys. 5.16. Nawierzchnia jezdni na obiekcie oraz dojazd do obiektu od strony Centrum.
