Wrocław, grudzień 2012r.

**EKSPERTYZA STANU TECHNICZNEGO  
MOSTU TUMSKIEGO NAD RZEKĄ ODRĄ W CIĄGU  
UL. KATEDRALNEJ WE WROCŁAWIU**

Nr opracowania: TPM-316-TP-2046/2012

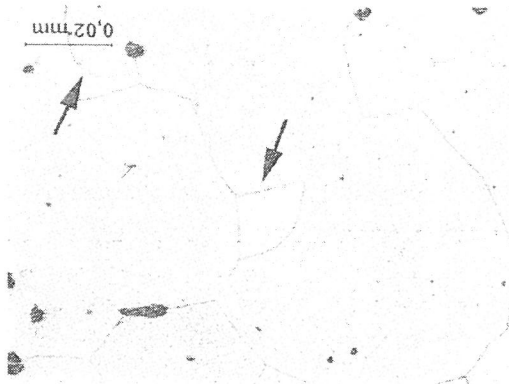
Rys. 7. Powiększenie obszaru zglądu zaznaczonego ramką na rys. 6. Zroźnicowane, co do wielkości, ziarna ferrytu o kształtach zbliżonych do równobocznych. Na granicach ziaren nie obserwuje się wydzielen cementytu.

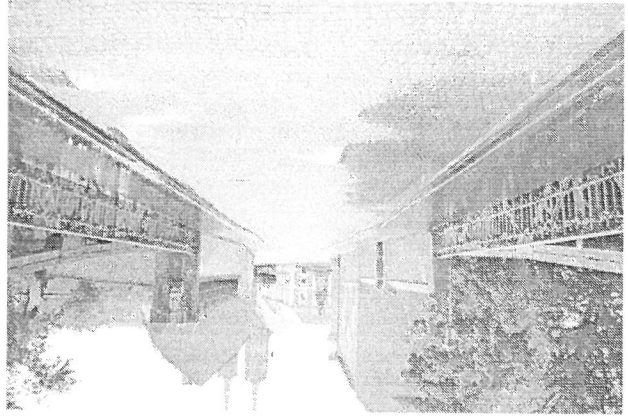
Zastoiska wody na moście od strony wody dolnej

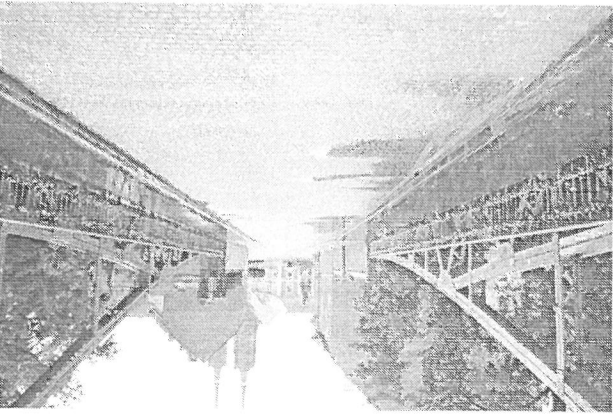
<p>Zastoiska wody na moście od strony wody dolnej świadczą o niedrożności wpustów</p>

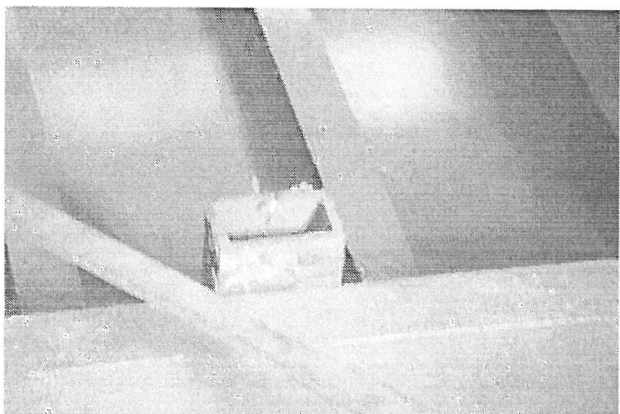
<p>Korożja rury spustowej odwodnienia mostu – woda bezpośrednio spływa do rzeki ( brak separatora)</p>	<p>Korożja rury spustowej odwodnienia mostu – woda bezpośrednio spływa do rzeki ( brak separatora)</p>

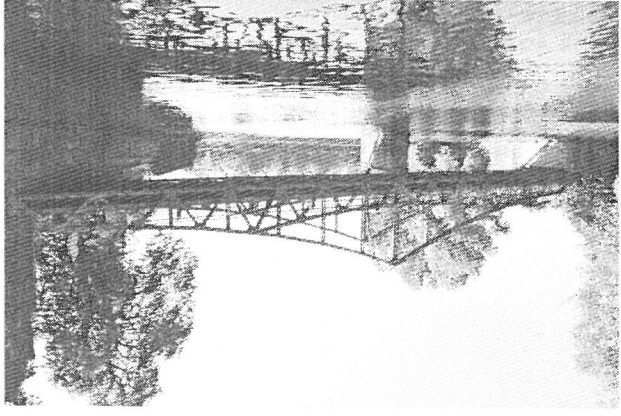
<p>Widok na kratowe dzwigary mostu od strony wody górnej</p>

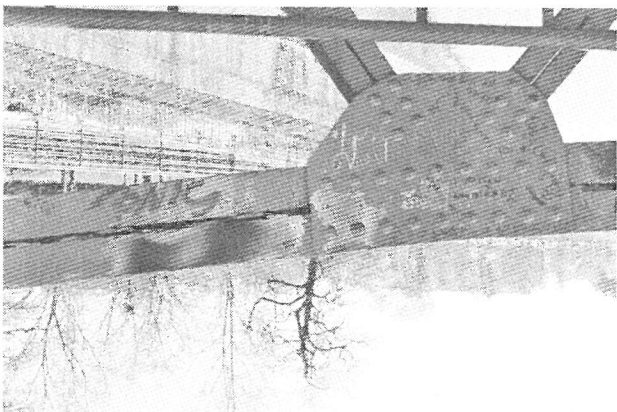
<p>Widok dźwigara kratowego od strony wody górnej. Uszkodzenia powłoki malarskiej i korozja prętów kratownicowy</p>

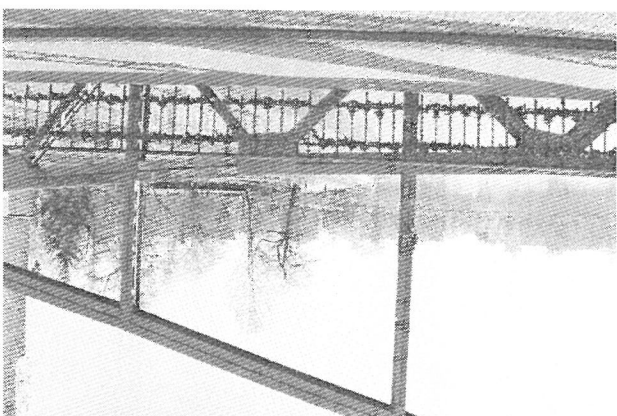
<p>Widok dźwigara kratowego od strony wody górnej</p>

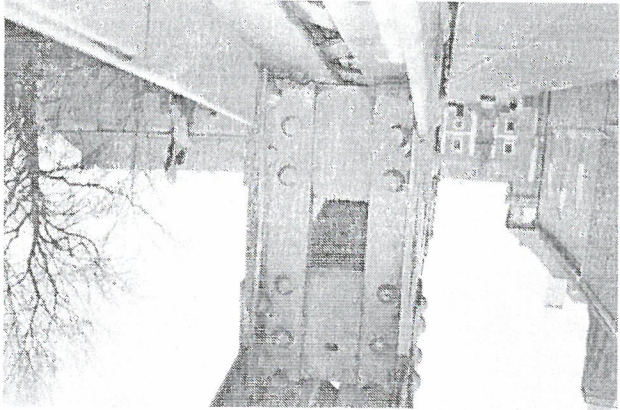
<p>Korozja pomiędzy prętami kratownic</p>

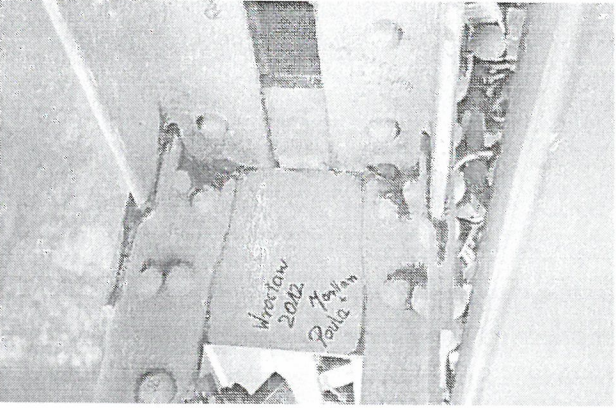
<p>Korozja pomiędzy blachą węzłową a prętami kratownic</p>

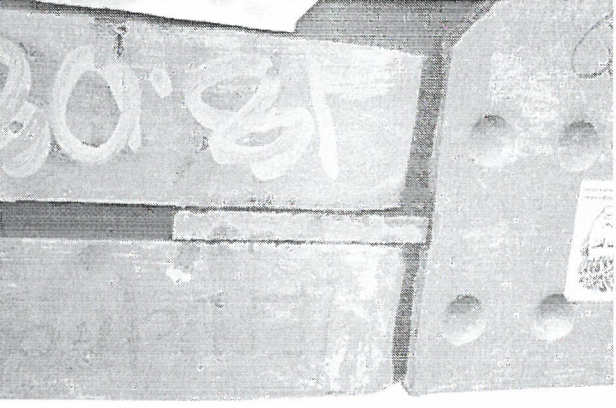
<p>Widok przegubu oraz korozja pomiędzy blachą węzłową a prętami kratownic (mida)</p>

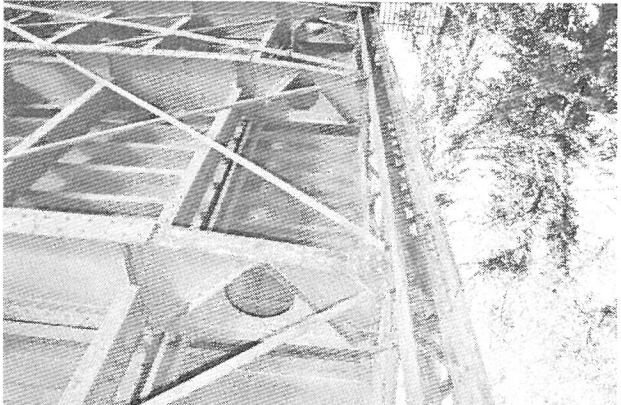
<p>Powierzchniowa korozja pasa dolnego kratownicy i pasa dolnego poprzecznicy</p>

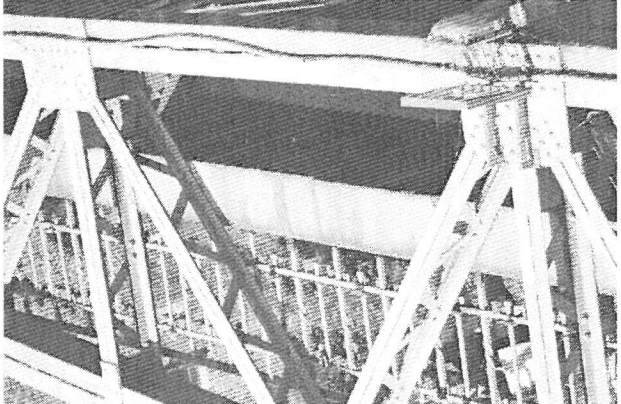
<p>Korozja powierzchniowa gzymsu od strony wody górnej</p>

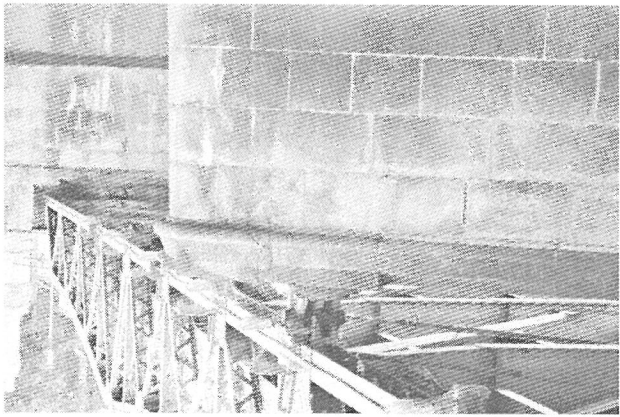
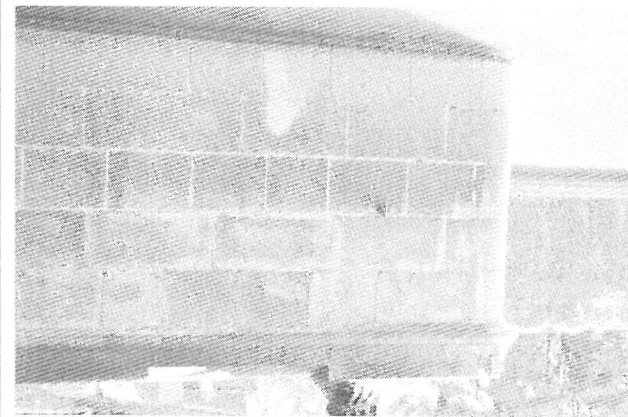
<p>Zabrudzenia i białe zaciekł na kamieniach filara</p>	<p>Zabrudzenia i białe zaciekł na kamieniach filara</p>

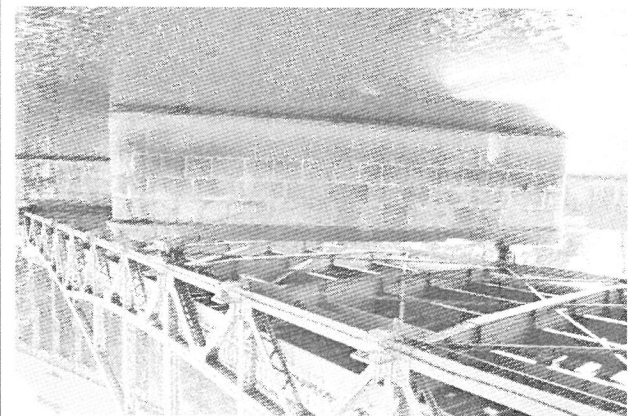
<p>Zabrudzenia i białe zaciekł na kamieniach filara</p>	<p>Zabrudzenia i białe zaciekł na kamieniach filara</p>

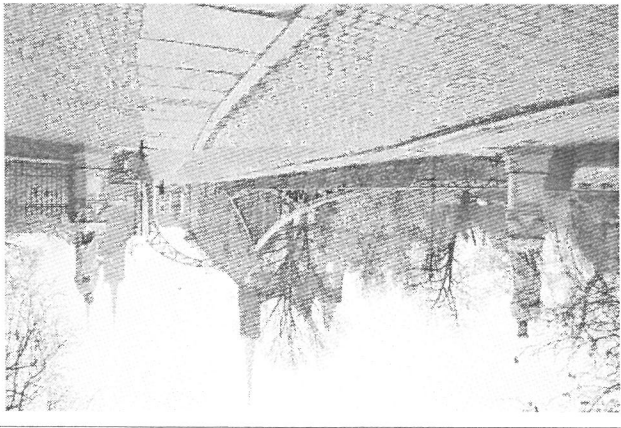
Stan techniczny dojazdów i dojść do mostu jest zadowalający.

<p>Widok nawierzchni z płyt kamiennych na dojeździe do mostu od strony ul. św. Jadwigi od strony górnej</p>	<p>Widok nawierzchni z kostki kamiennych na dojeździe do mostu od strony ul. św. Jadwigi</p>
<p>Widok nawierzchni z kostki kamiennych na dojeździe do mostu od strony ul. Katedralnej</p>	<p>Widok nawierzchni z płyt kamiennych na dojeździe do mostu od strony ul. św. Jadwigi od strony dolnej – ubytki materiału wypełniającego pomiędzy płytami granitowymi</p>
<p>Widok podjazdu dla wózków od strony bulwaru Piotra Włostowica</p>	<p>Widok schodów na dojeździe do mostu od strony bulwaru Piotra Włostowica</p>

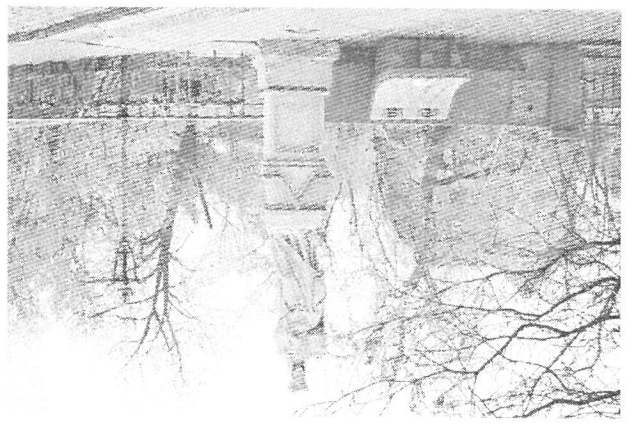
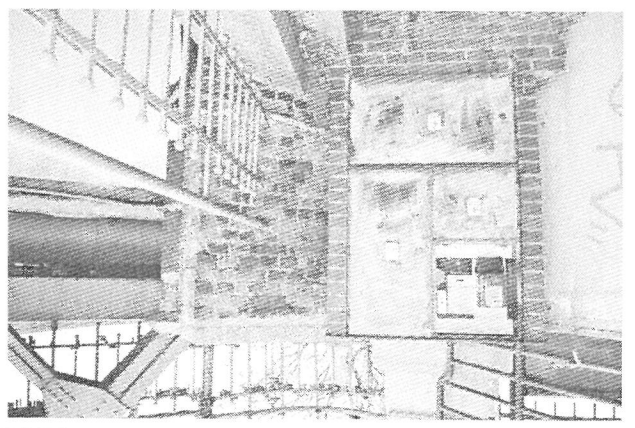
Stan techniczny przestrzeni podmostowej i otoczenia obiektu jest zadowalający.

<p>Widok dojścia do mostu od strony bulwaru Piotra Włostowica</p>	<p>Widok lewobrzeznej przesiada mostu i lewobrzeznej nabrzeża od strony wody dolnej – stan zadowalający</p>
<p>Widok figury św. Jadwigi od strony ul. św. Jadwigi i od strony wody górnej</p>	<p>Widok figury św. Jadwigi od strony ul. św. Jadwigi i od strony wody dolnej</p>
<p>Widok nabrzeża i mostu od strony wody górnej</p>	<p>Niezabezpieczona rozdzielnia elektryczna od strony wody górnej przy przyczółku lewobrzeżnym</p>
